# Résultats des suivis 2017-2022

## Espace Naturel Sensible de Kervillen

# Résultats des suivis sur le site de Kervillen entre 2017 et 2022

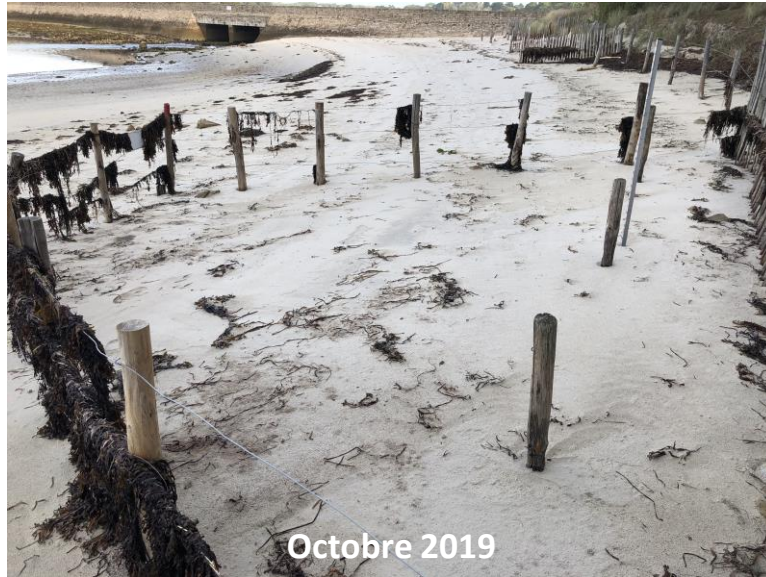
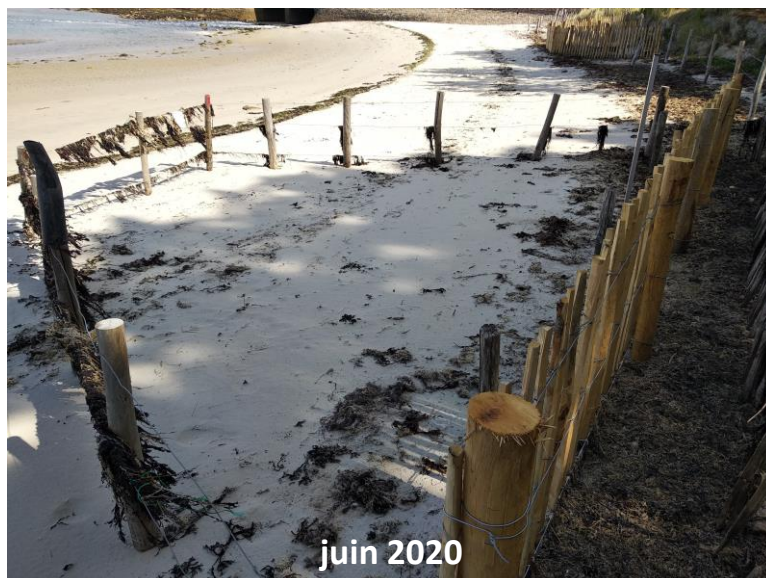
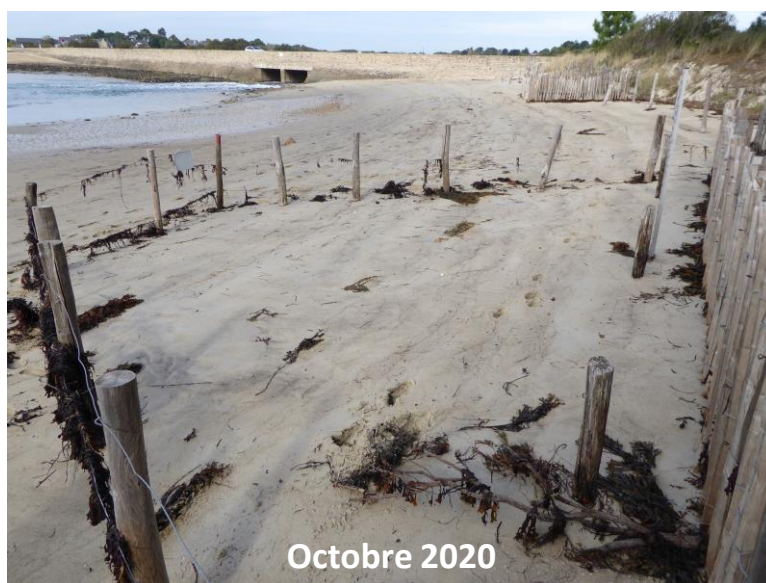
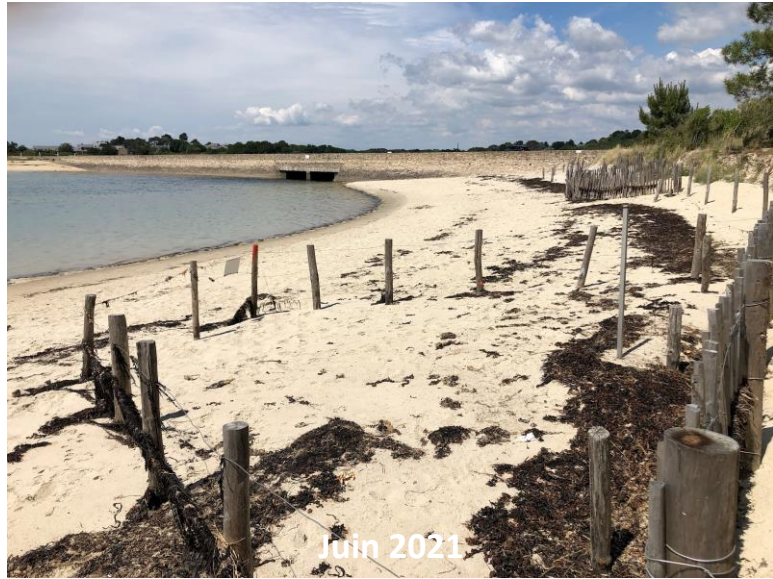
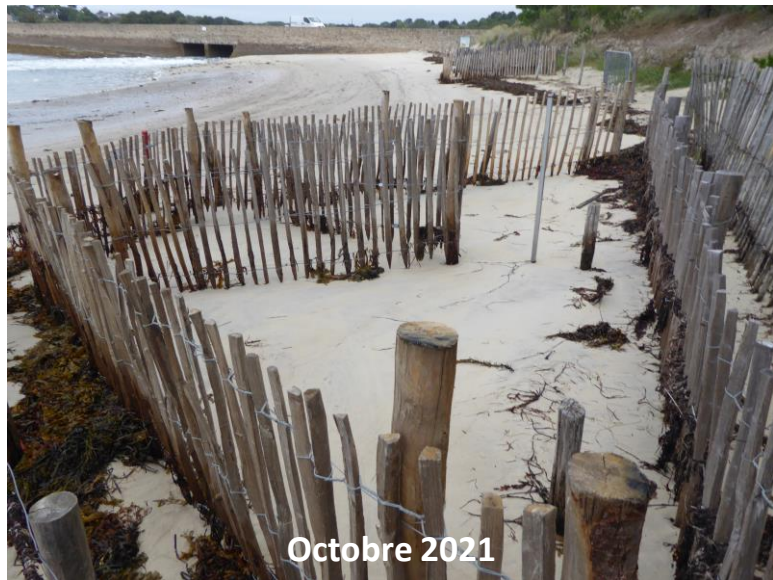
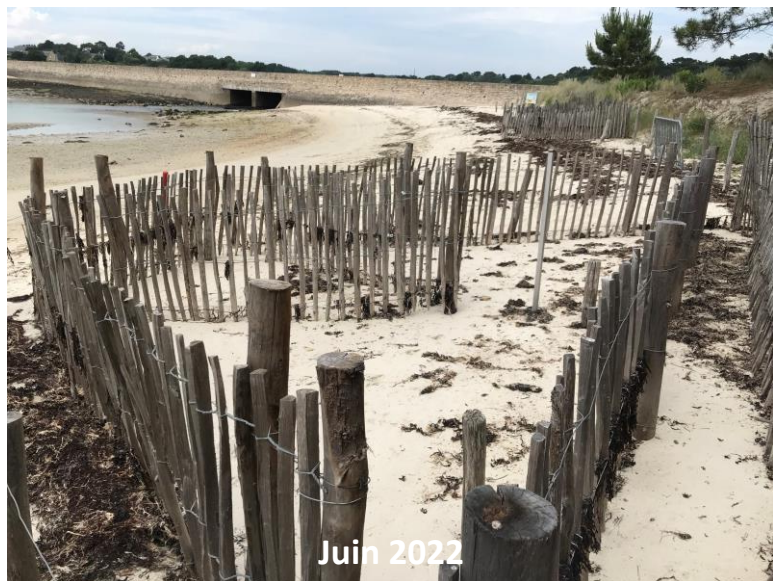
La situation au niveau du casier de tri-fils, installé au Nord du site, n'a que peut évolué depuis le début du suivi. La tendance semble tout de même être positive avec une légère remonté du niveau de sédiment.

La végétation n'est toujours pas présente dans le casier, trop soumis au balancement des marées.

En 2021, le casier a été renforcé par des lignes de ganivelles. Ces dernières permettront peut-être d'accumuler plus de sédiment et à terme de permettre à la végétation de s'installer.

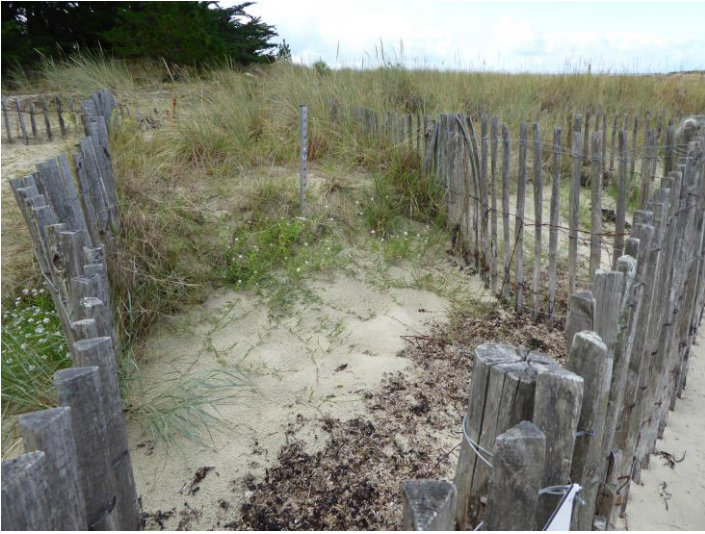
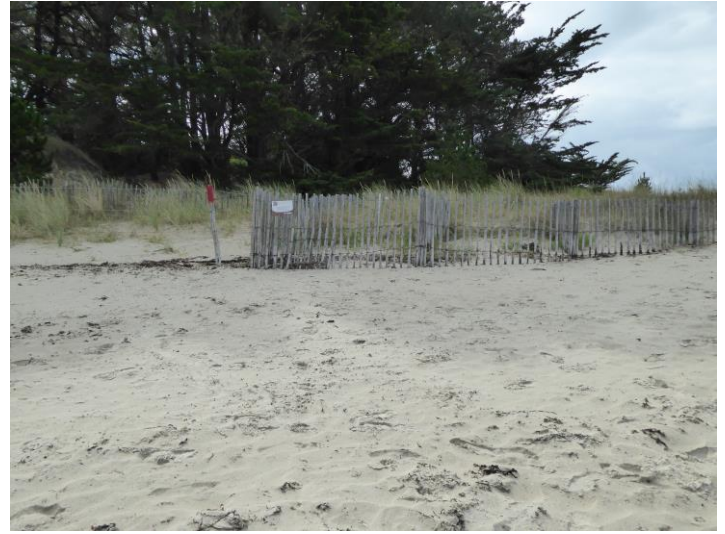
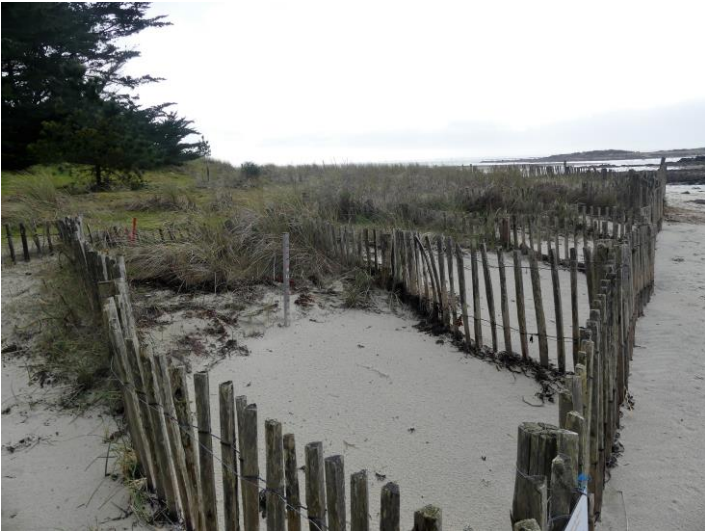
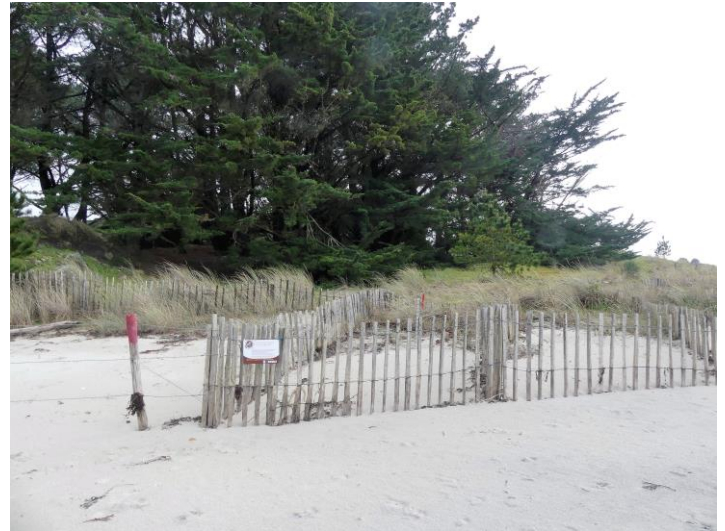
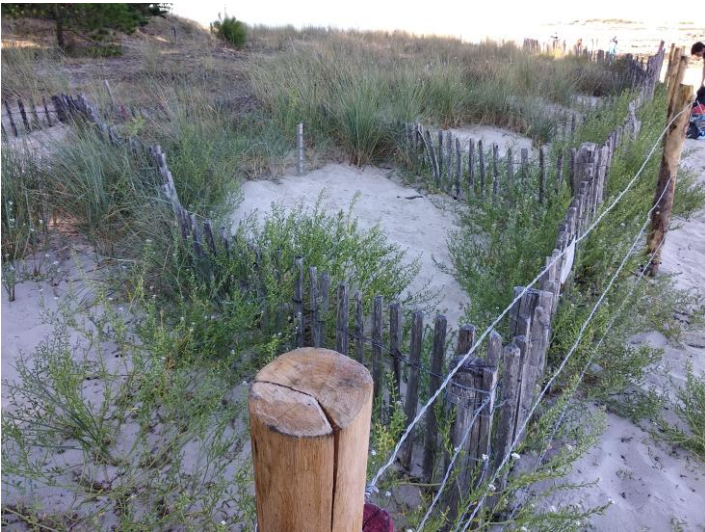
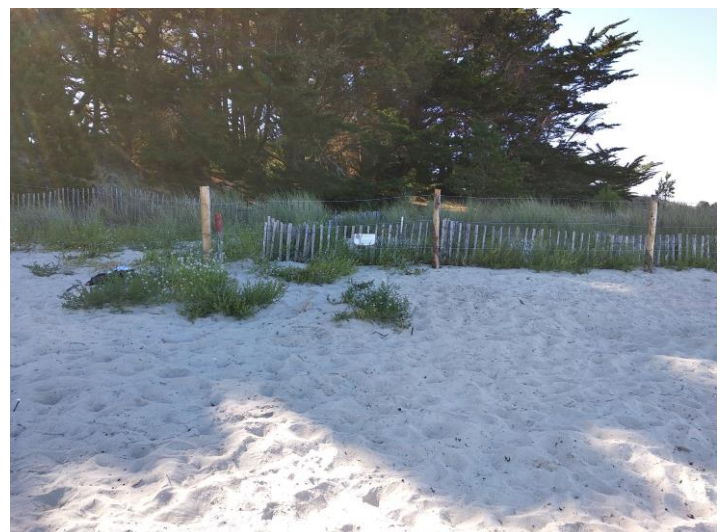
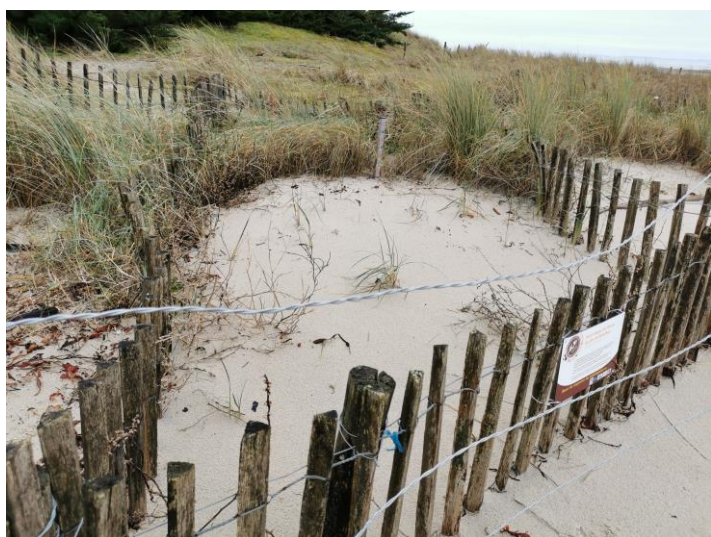
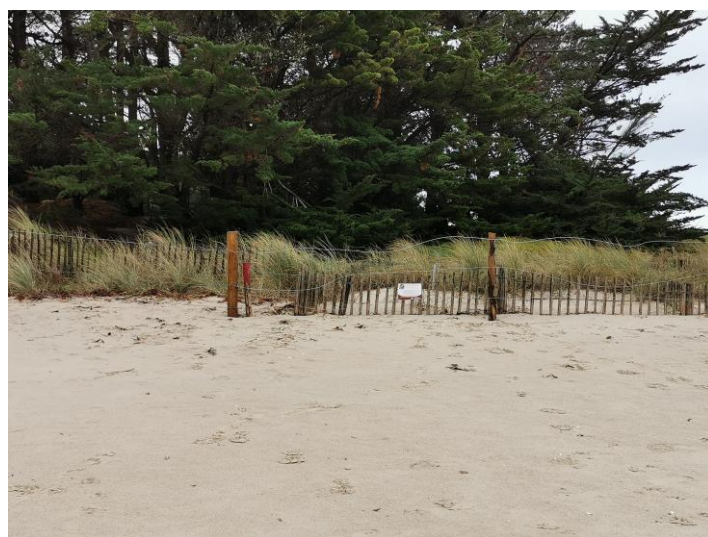
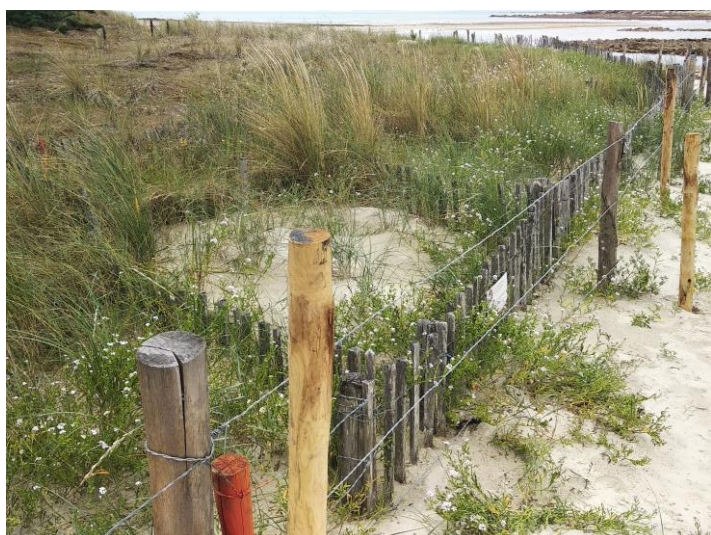
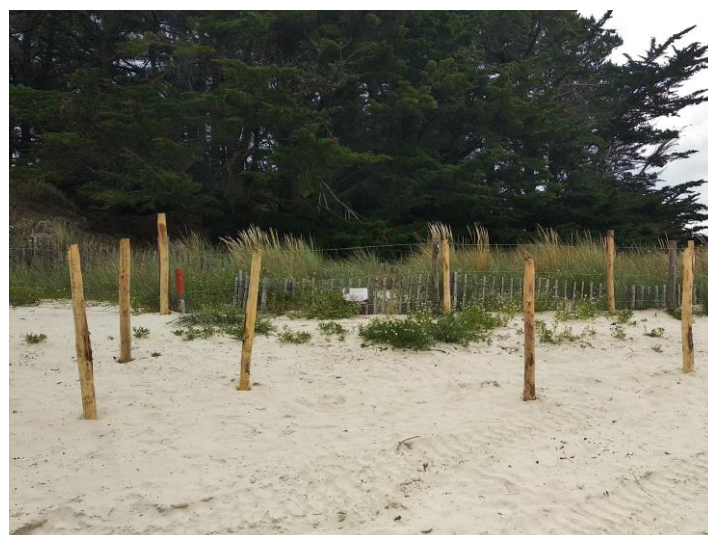
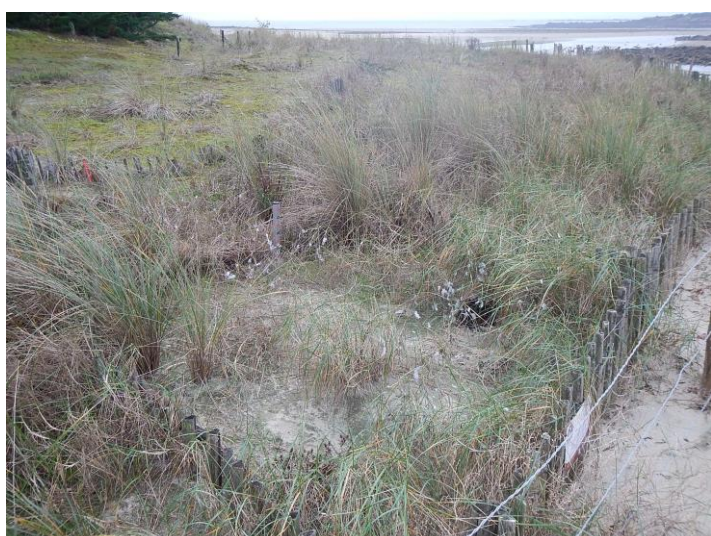
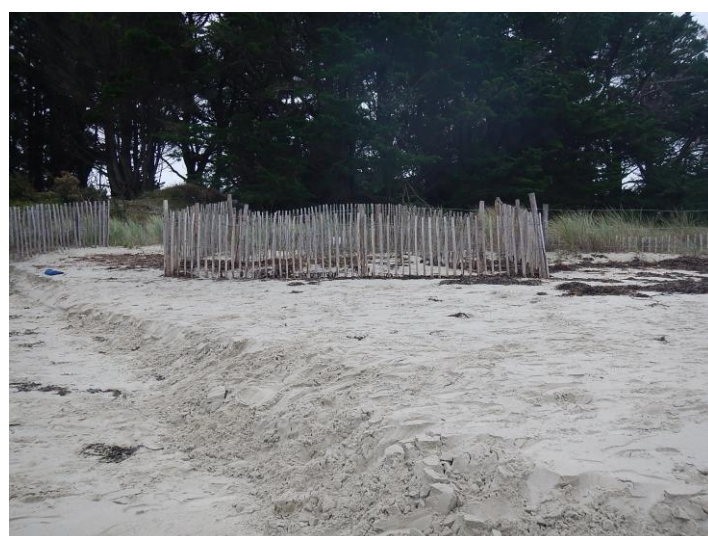
Depuis 2019, le casier n°2 voit son niveau de sédiment augmenter. Une accrétion totale de plus de 60 cm à ce jour. Ce chiffre se retrouve pour l'intérieur, mais aussi pour l'extérieur de l'ouvrage. En effet, le casier, comblé, se trouve à présent en arrière d'un nouveau casier de ganivelles. Ce nouvel ouvrage vient prendre le relai du casier n°2 déjà bien rempli.

La végétation est bien installée dans le casier, est présente toute l'année et reste stable en termes de recouvrement. Le casier et donc la dune, semblent bien ancrés.

Le nouveau casier installé en avant du casier n°2 fera l'objet d'une proposition de suivi afin de voir si la tendance se poursuit en avant des ouvrages déjà suivis.

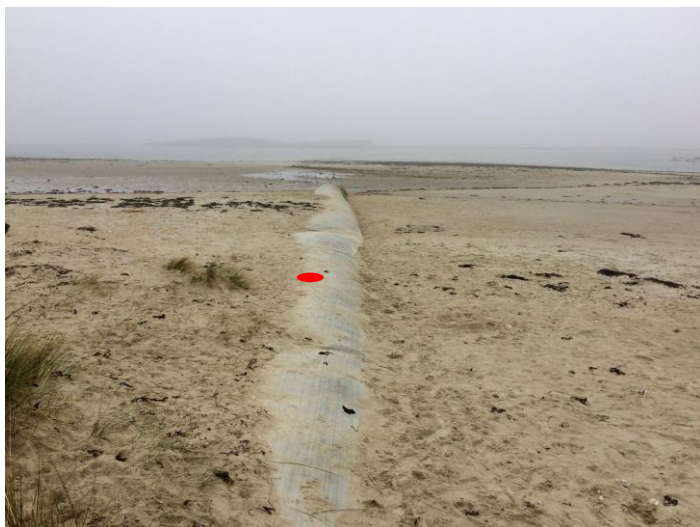
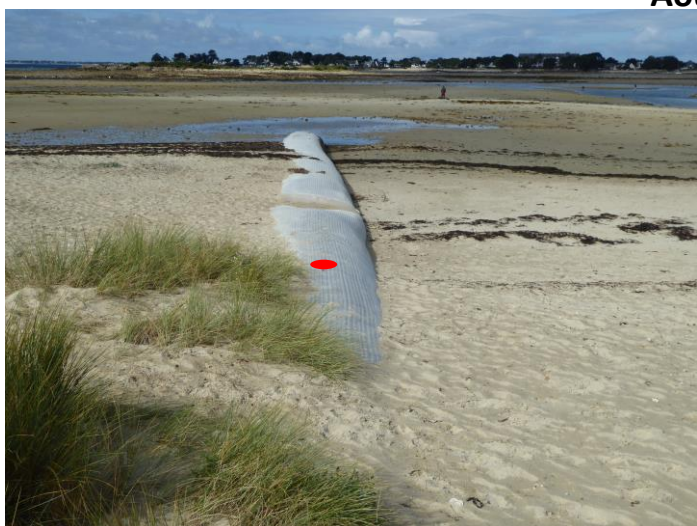
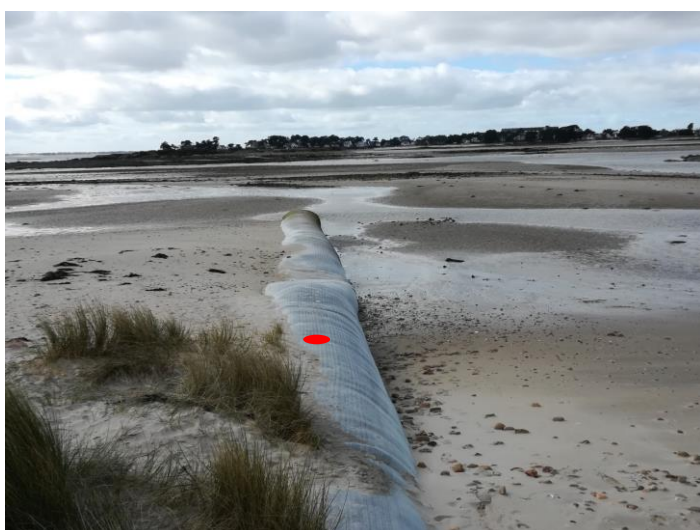
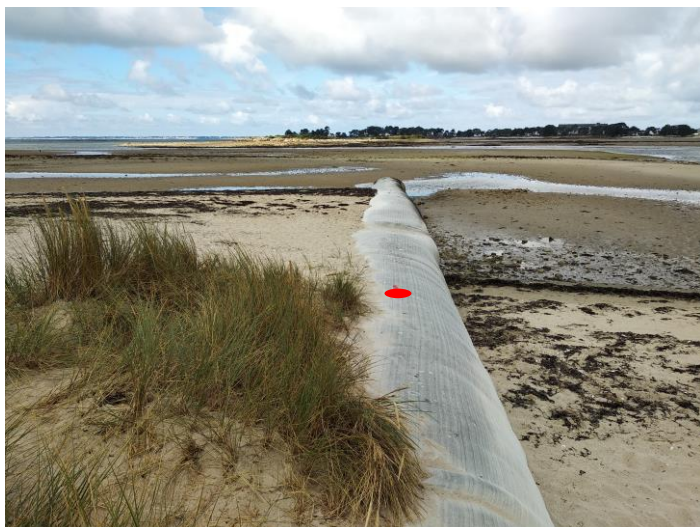
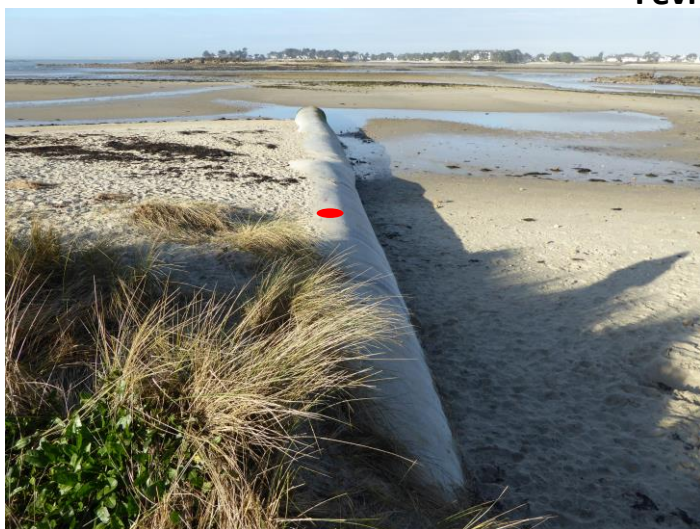
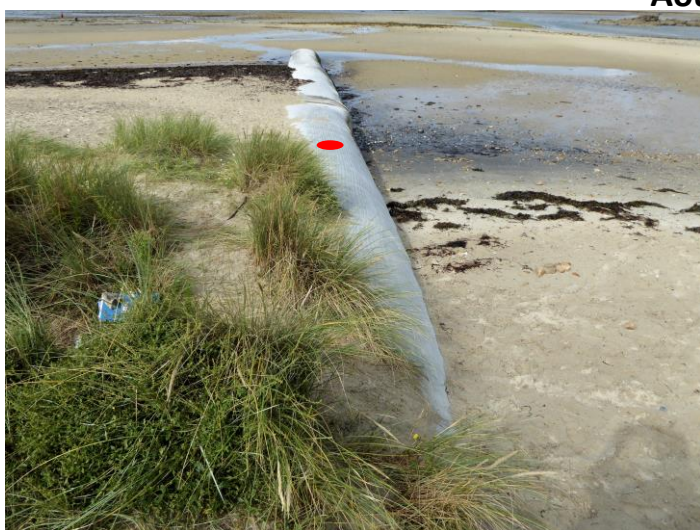
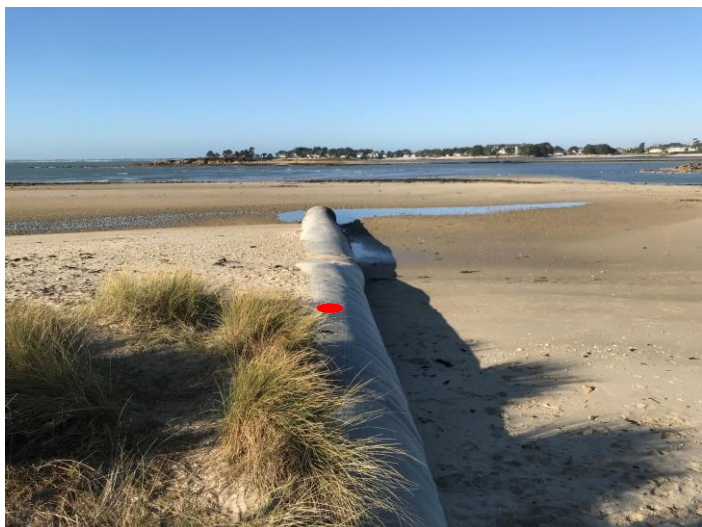
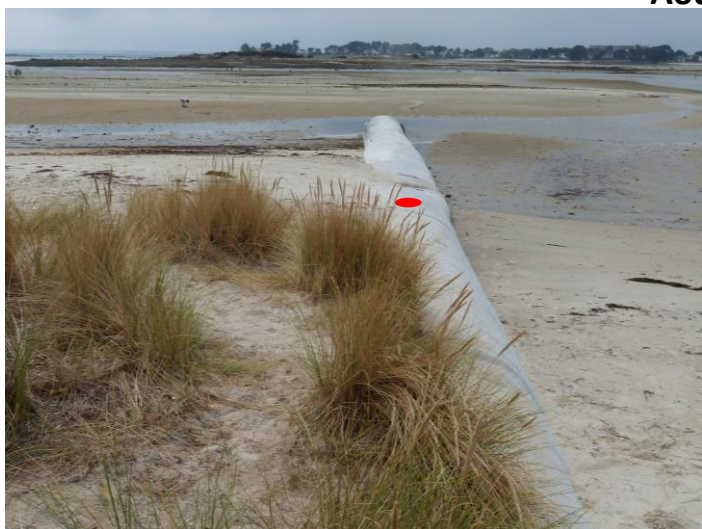
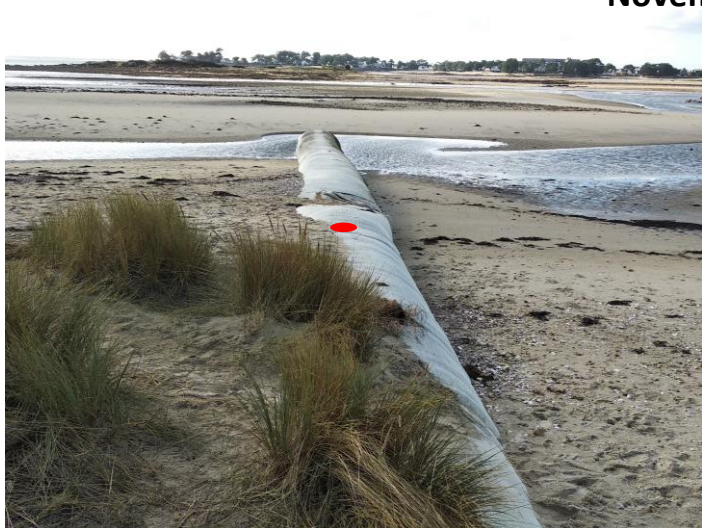
Au niveau des deux Stabiplages® installés au milieu de la baie du Poulbert, la tendance semble la même pour le haut des deux ouvrages. En effet, les deux courbes bleues indiquent bien une augmentation de la distance entre le haut du géotube et le sable. Cependant, la partie amont des ouvrages ne semble pas voir son niveau de sable diminuer. Il s'agit donc de la partie aval qui voit son niveau de sédiment baisser.

Pour les parties basses, le Stabiplage® n°1 indique également une baisse du niveau de sédiment alors que le n°2 montre une stabilité.

L'accumulation en amont (constatée visuellement) et l'érosion en aval (mesurée) sont les résultats classiques de ce type d'ouvrages.

Comme les années passées, les deux géotubes ont souvent été endommagés pendant l'année. Ils seront bientôt retirés par le Conseil Départemental 56 pour laisser place à des ganivelles. Un nouveau suivi sera alors mis en place.

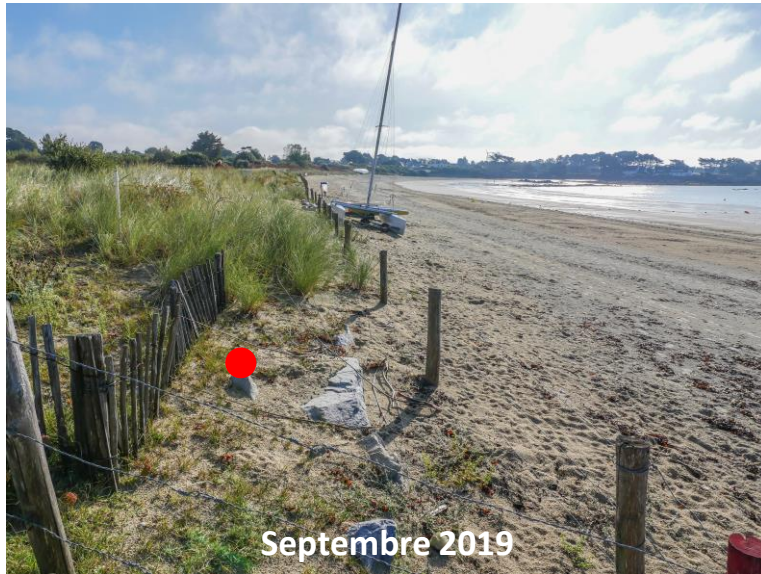
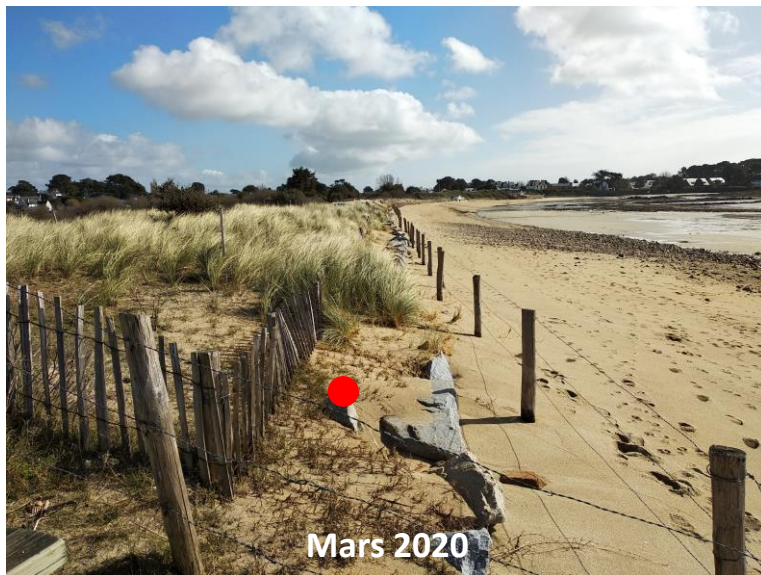
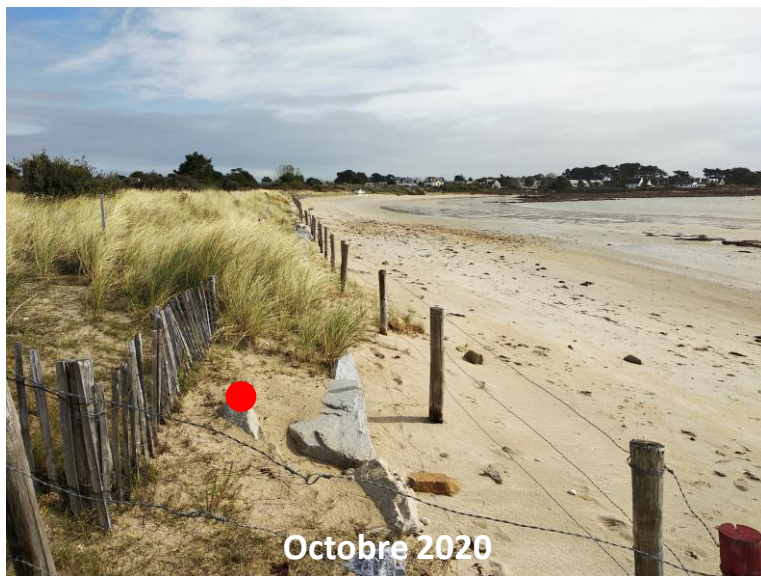
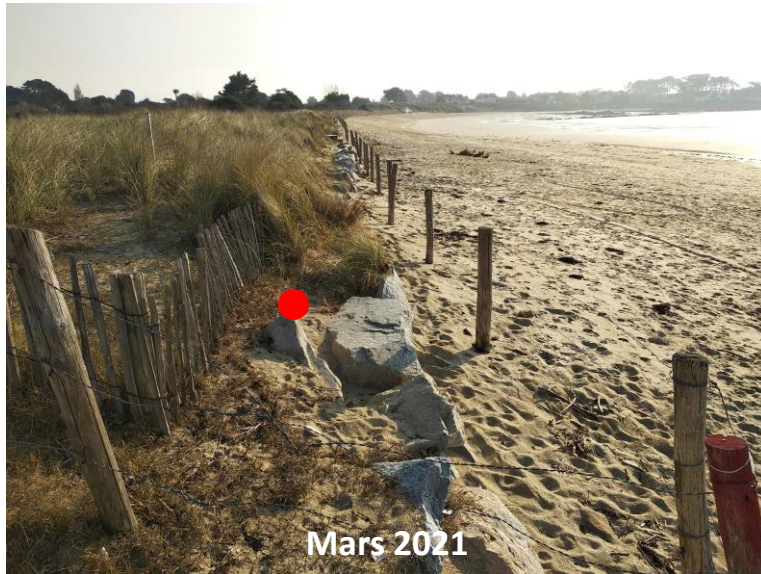
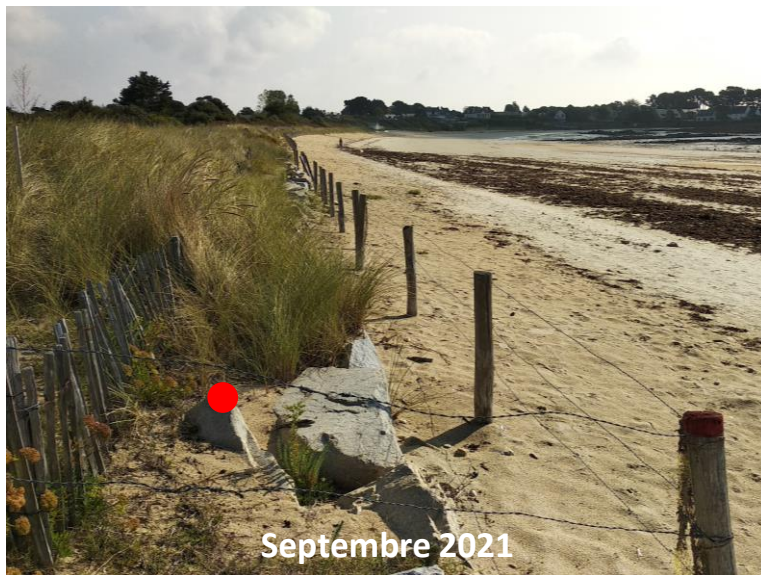
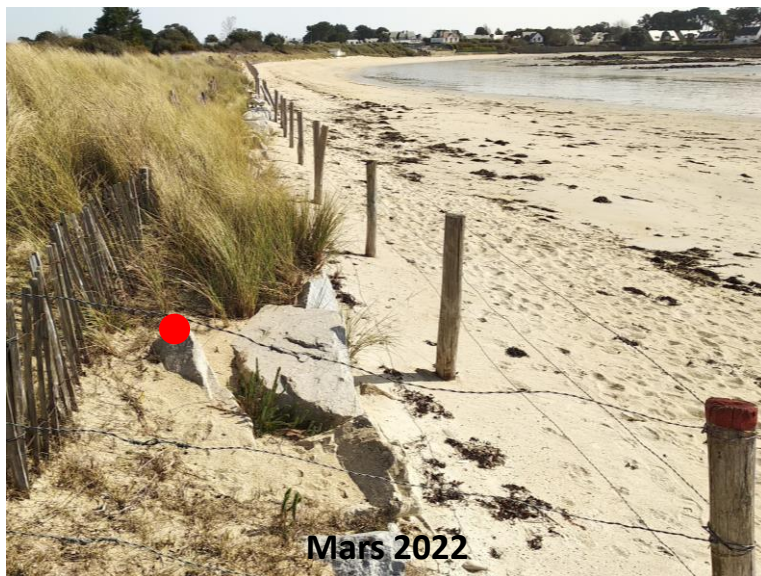
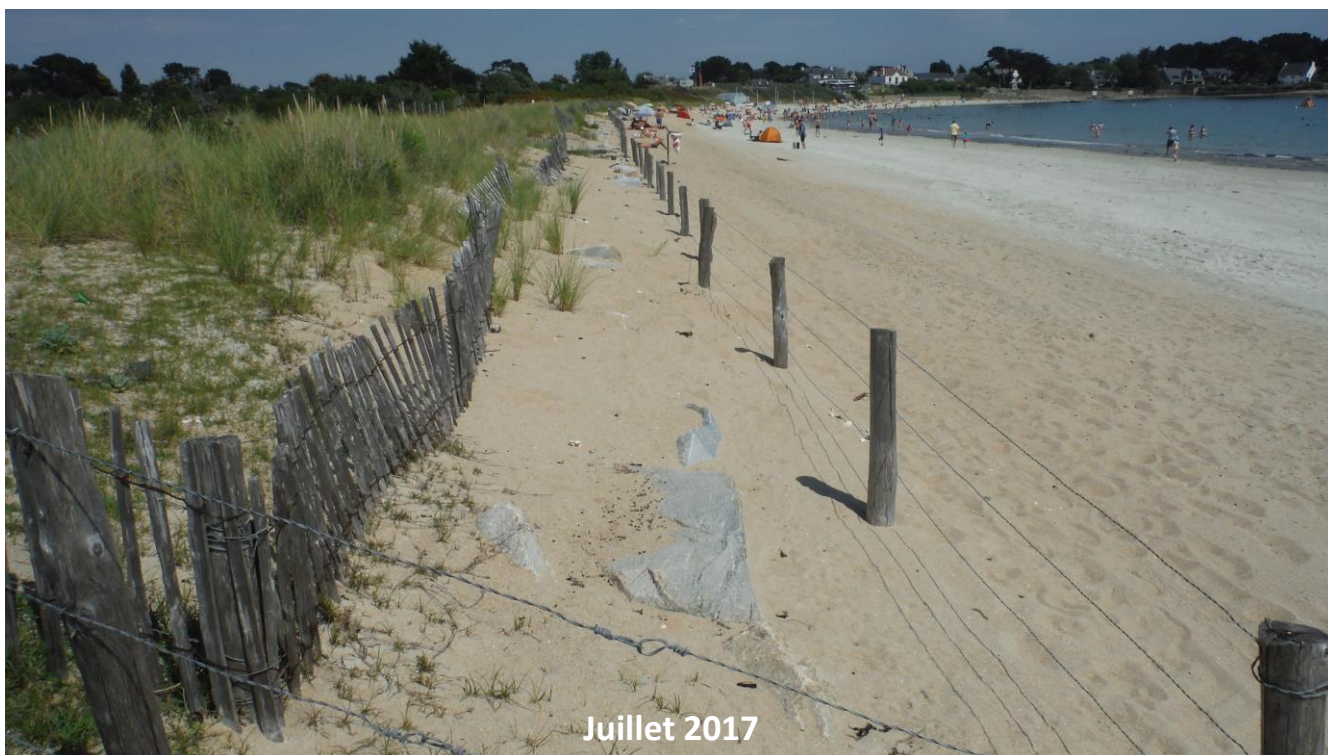
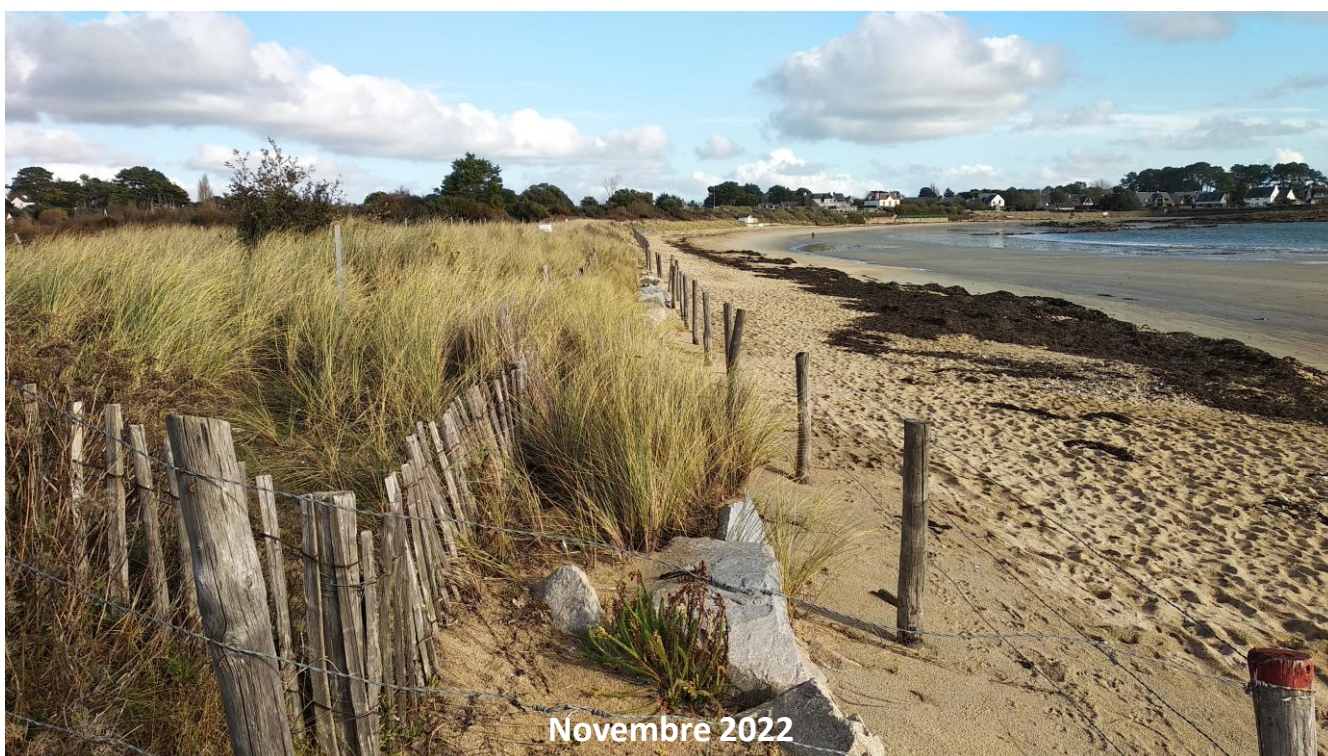
Le haut de plage situé à l'Ouest de la plage de Kervillen est constitué d'une dune basse végétalisée protégée par des ganivelles, du tri-fils et des enrochements. La partie dunaire présente une belle stabilité. Depuis le début des suivis, le niveau de sédiment n'a que très peu varié dans ce secteur. En revanche, la partie pied de dune est caractérisée par une tendance négative. Une perte de sédiments de l'ordre d'une trentaine de centimètres est observable sur la période du suivi.

La végétation n'est pas suivie dans cette zone, mais cette dernière semble bien implantée. Majoritairement constituée d'oyats, elle reste dense et permet le bon maintien de la dune. Elle a d'ailleurs continué de progresser en pied de dune pendant la dernière année, recouvrant un peu plus l'enrochement mis à nu pendant l'hiver 2019-2020. Cette progression rapide permettra peut-être de palier à la baisse du niveau de sédiment sur le pied de dune/haut de plage du secteur.
