# Résultats des suivis 2017-2022

## Espace Naturel Sensible de Kervillen

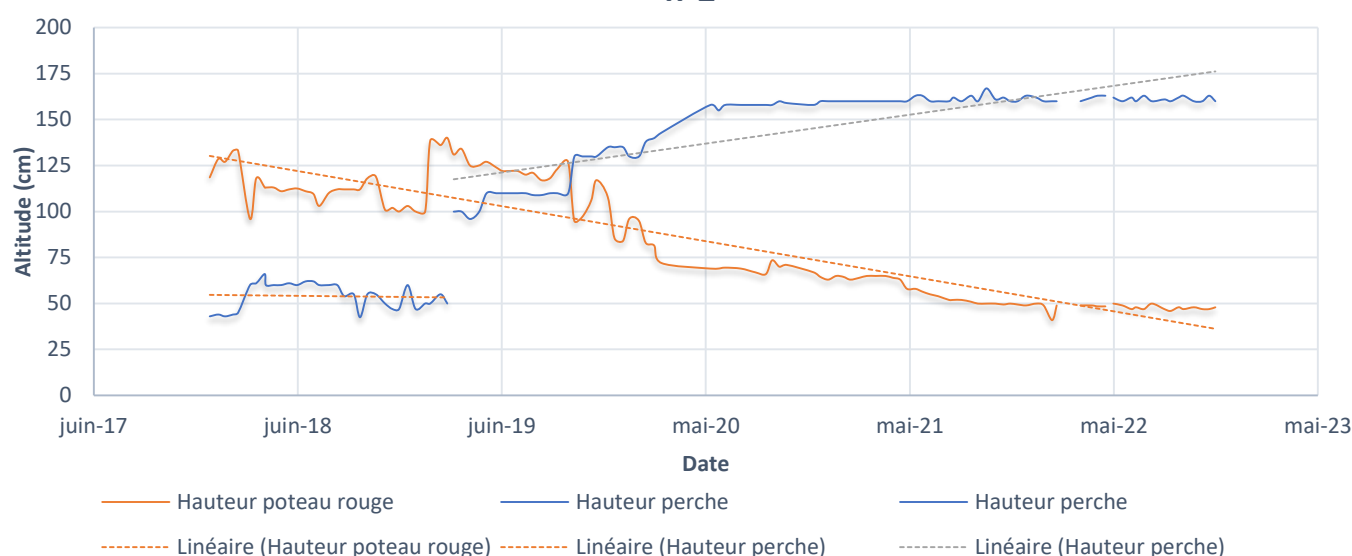
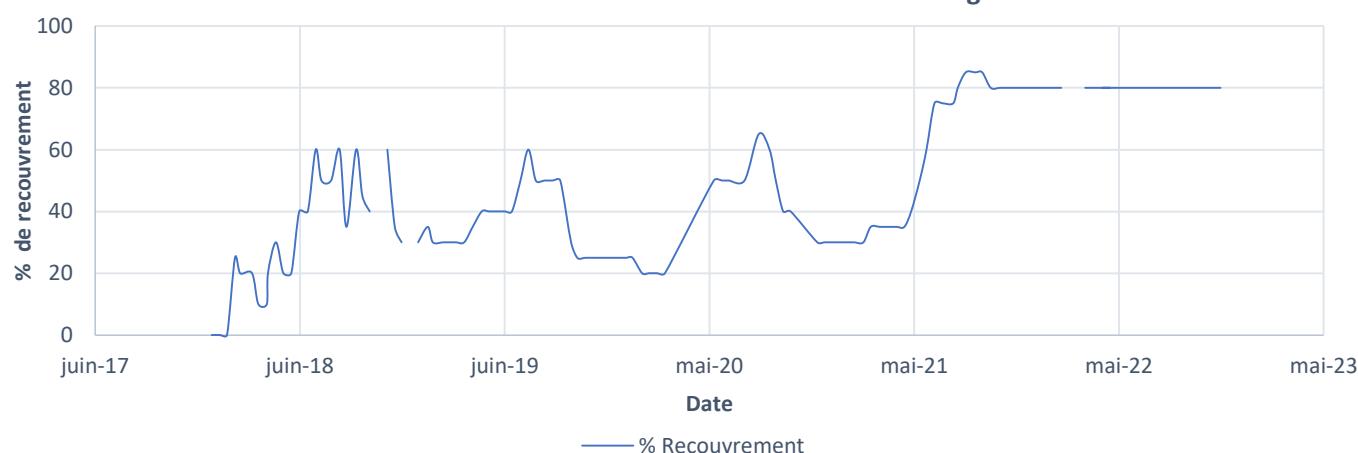
### Variation de la hauteur de sédiment au niveau du casier de ganivelles n°2

Depuis 2019, le casier n°2 voit son niveau de sédiment augmenter. Une accrétion totale de plus de 60 cm à ce jour. Ce chiffre se retrouve pour l'intérieur, mais aussi pour l'extérieur de l'ouvrage. En effet, le casier, comblé, se trouve à présent en arrière d'un nouveau casier de ganivelles. Ce nouvel ouvrage vient prendre le relai du casier n°2 déjà bien rempli.

La végétation est bien installée dans le casier, est présente toute l'année et reste stable en termes de recouvrement. Le casier et donc la dune, semblent bien ancrés.

Le nouveau casier installé en avant du casier n°2 fera l'objet d'une proposition de suivi afin de voir si la tendance se poursuit en avant des ouvrages déjà suivis.

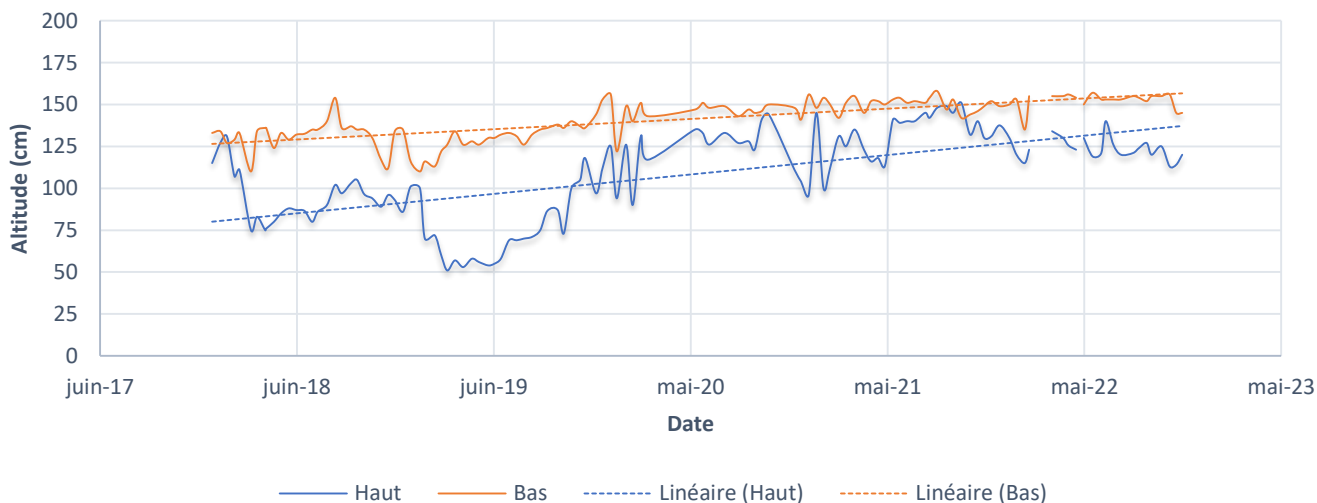
### Variation de la hauteur de sédiment au niveau du Stabiplate n°1

Au niveau des deux Stabiplates® installés au milieu de la baie du Poulbert, la tendance semble la même pour le haut des deux ouvrages. En effet, les deux courbes bleues indiquent bien une augmentation de la distance entre le haut du géotube et le sable. Cependant, la partie amont des ouvrages ne semble pas voir son niveau de sable diminuer. Il s'agit donc de la partie aval qui voit son niveau de sédiment baisser.

Pour les parties basses, le Stabiplate® n°1 indique également une baisse du niveau de sédiment alors que le n°2 montre une stabilité.

L'accumulation en amont (constatée visuellement) et l'érosion en aval (mesurée) sont les résultats classiques de ce type d'ouvrages.

Comme les années passées, les deux géotubes ont souvent été endommagés pendant l'année. Ils seront bientôt retirés par le Conseil Départemental 56 pour laisser place à des ganivelles. Un nouveau suivi sera alors mis en place.

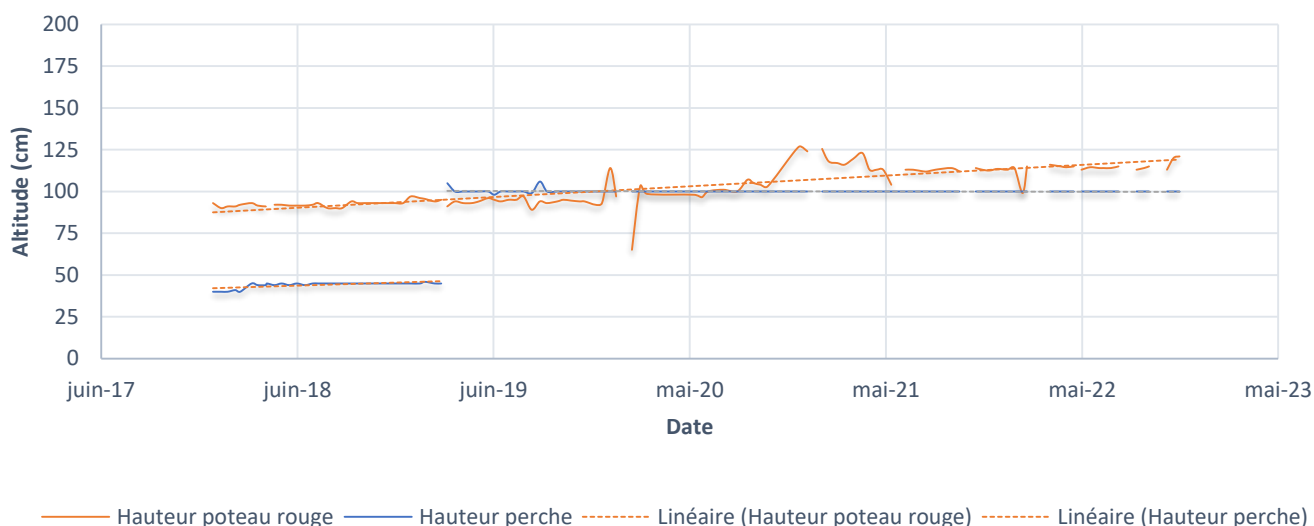
### Variation de la hauteur de sédiment au niveau du haut de plage

Le haut de plage situé à l'Ouest de la plage de Kervillen est constitué d'une dune basse végétalisée protégée par des ganivelles, du tri-fils et des enrochements. La partie dunaire présente une belle stabilité. Depuis le début des suivis, le niveau de sédiment n'a que très peu varié dans ce secteur. En revanche, la partie pied de dune est caractérisée par une tendance négative. Une perte de sédiments de l'ordre d'une trentaine de centimètres est observable sur la période du suivi.

La végétation n'est pas suivie dans cette zone, mais cette dernière semble bien implantée. Majoritairement constituée d'oyats, elle reste dense et permet le bon maintien de la dune. Elle a d'ailleurs continué de progresser en pied de dune pendant la dernière année, recouvrant un peu plus l'enrochement mis à nu pendant l'hiver 2019-2020. Cette progression rapide permettra peut-être de palier à la baisse du niveau de sédiment sur le pied de dune/haut de plage du secteur.
