Résultats des suivis 2018 - 2019 du site de Boëde

Observatoire Citoyen du Littoral Morbihannais

Introduction

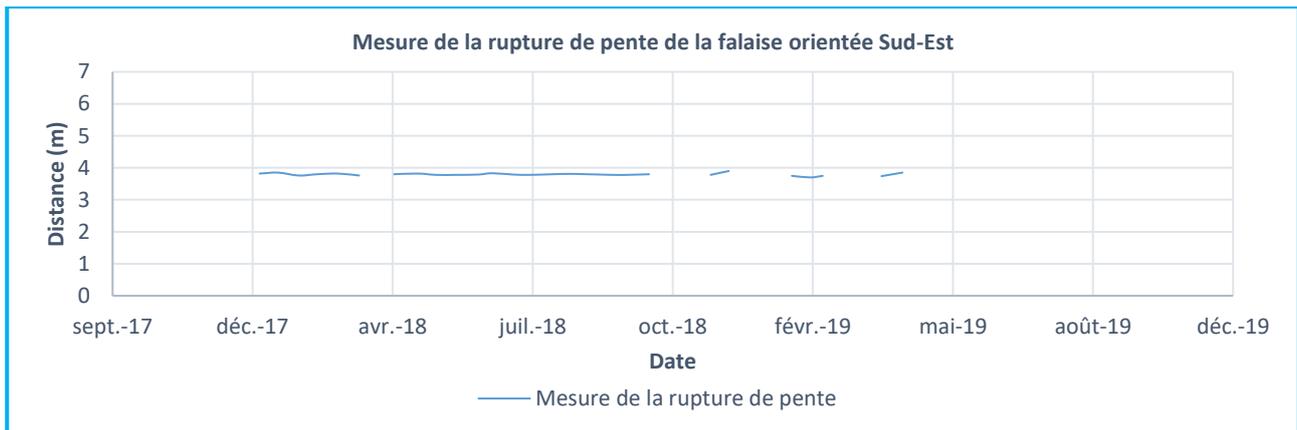
Entre 2018 et début 2019, la falaise **ne semble pas avoir reculé significativement au niveau de la rupture de pente**. La distance mesurée est en effet restée **stable**. Les photographies standardisées ne montrent également pas de changements notables sur la falaise.

Il est important de noter que les mesures du recul de cette falaise ont été stoppées en début d'année 2019. Effectivement, l'accès à cette mission devenait dangereux. Il a donc été décidé d'un commun accord d'arrêter la prise de mesure. En revanche, les bénévoles continuent le suivi photographique de la falaise. Une nouvelle mission plus à l'Ouest a été décidée et va commencer courant janvier 2020.

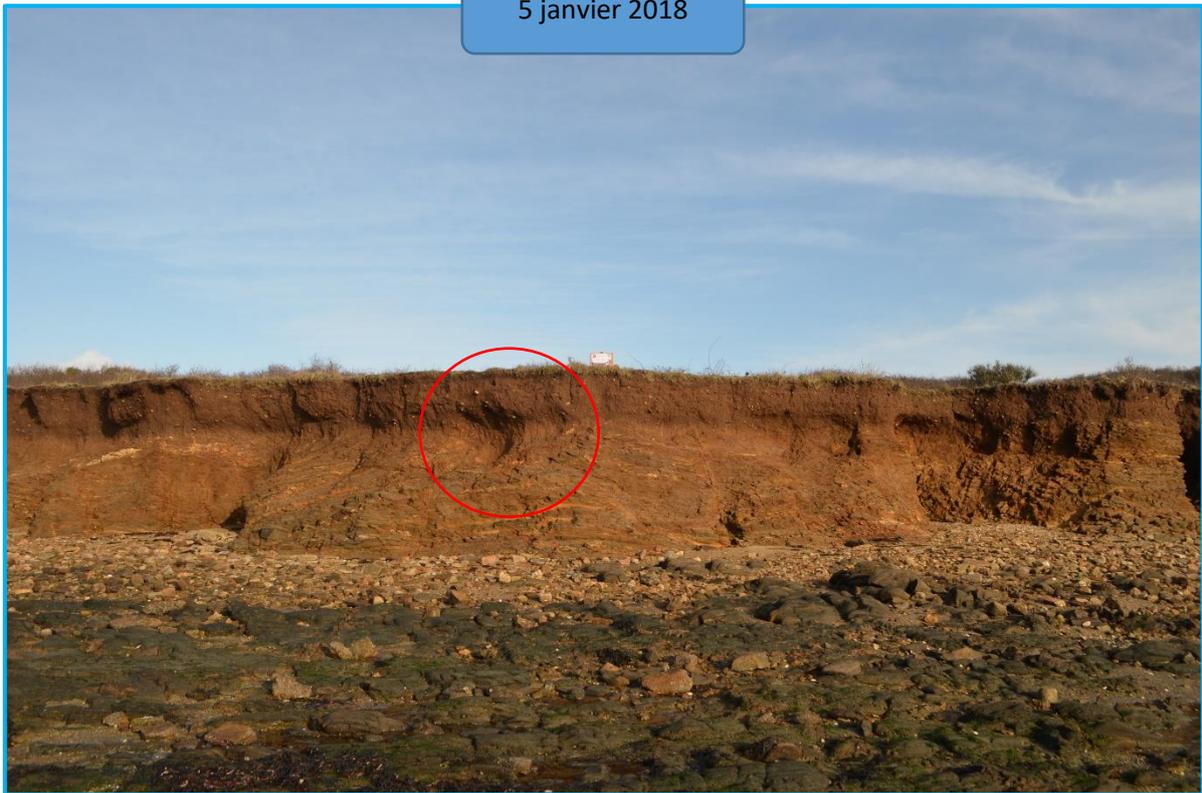
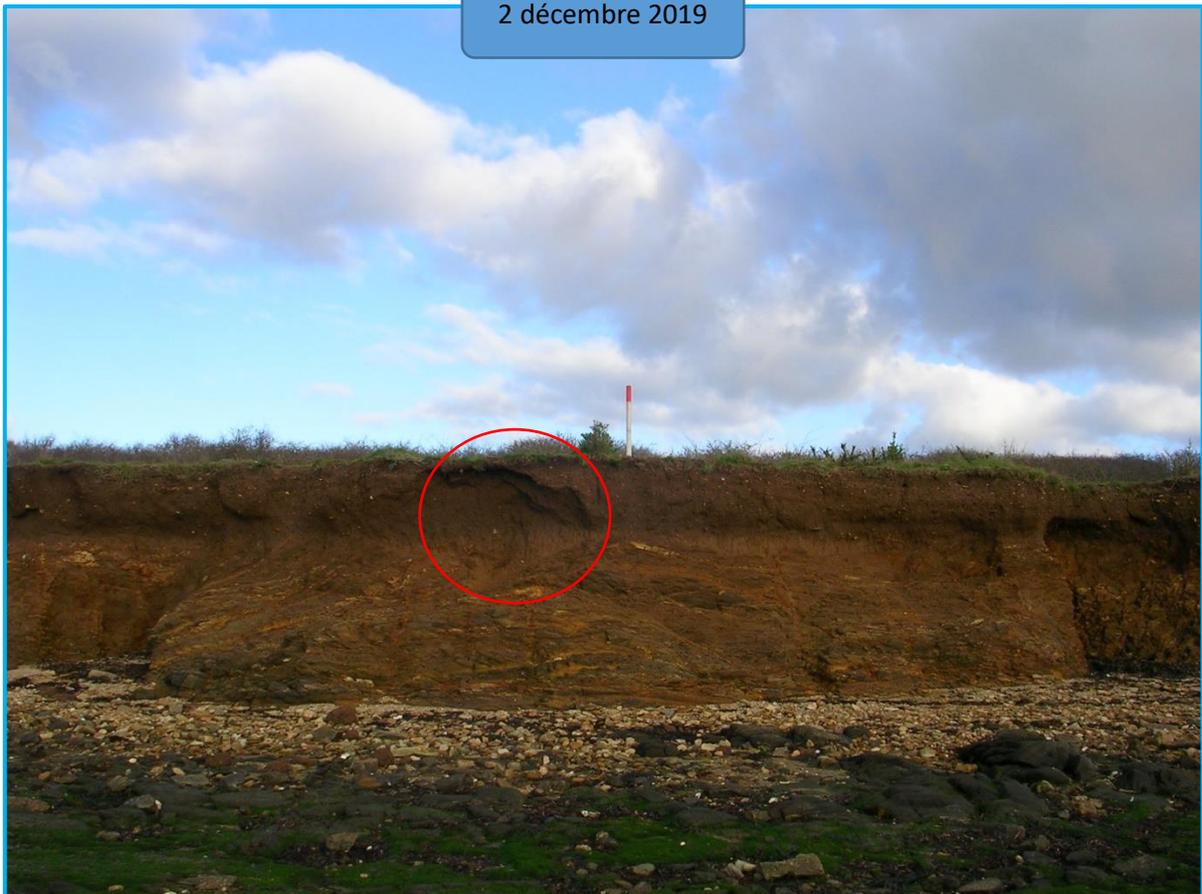
Sur ces deux images on peut remarquer que malgré les mesures constantes, la falaise a quand même subi une érosion située en dessous de la partie mesurée. L'éboulement de cette partie ne devrait plus tarder.

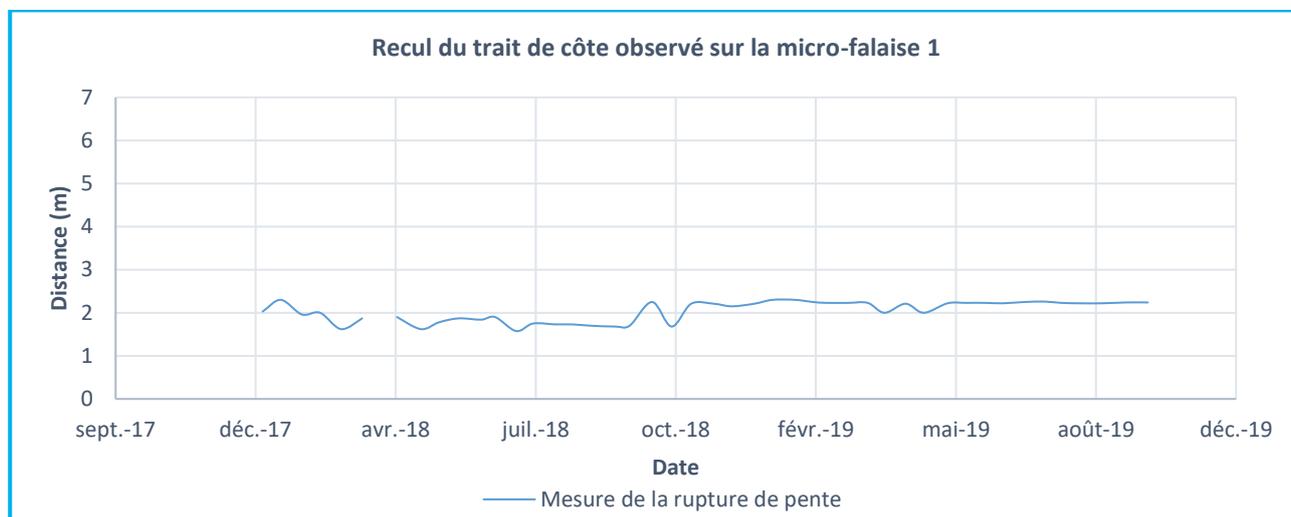
Les résultats ne révèlent **pas de grandes variations** depuis le début du protocole. La courbe oscille autour des 2m de distance. Cette variation est sans doute due aux approximations de mesure liées à la différence entre rupture de pente et limite de la végétation.

Pour rappel, le site se situe en face d'un herbier de Zostère (*Zostera noltii*). Lors des grandes marées, les plantules de Zostère ainsi que les algues s'échouent régulièrement et s'installent sur la micro-falaise. Leur présence sur le haut de falaise rend difficilement visible la végétation qui parfois disparaît complètement. Il en est de même pour la rupture de pente qui est beaucoup moins prononcée par rapport à la falaise n°1, sa position peut ainsi varier selon les opérateurs.

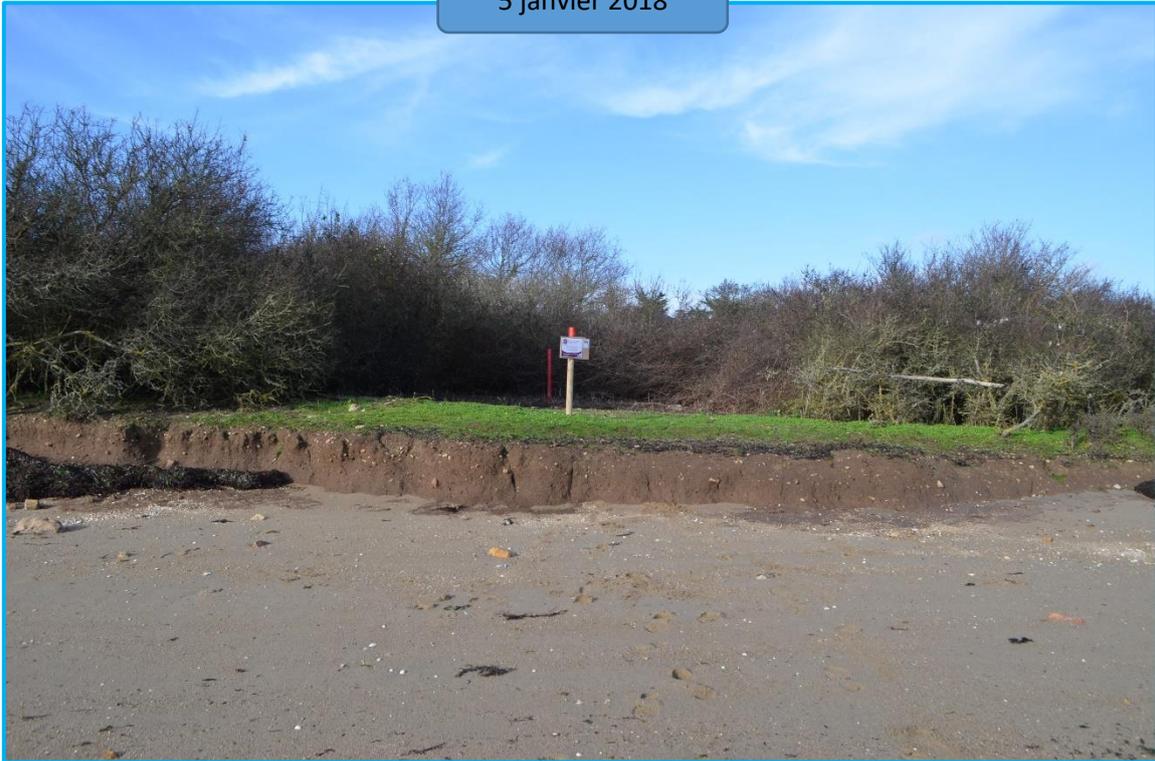
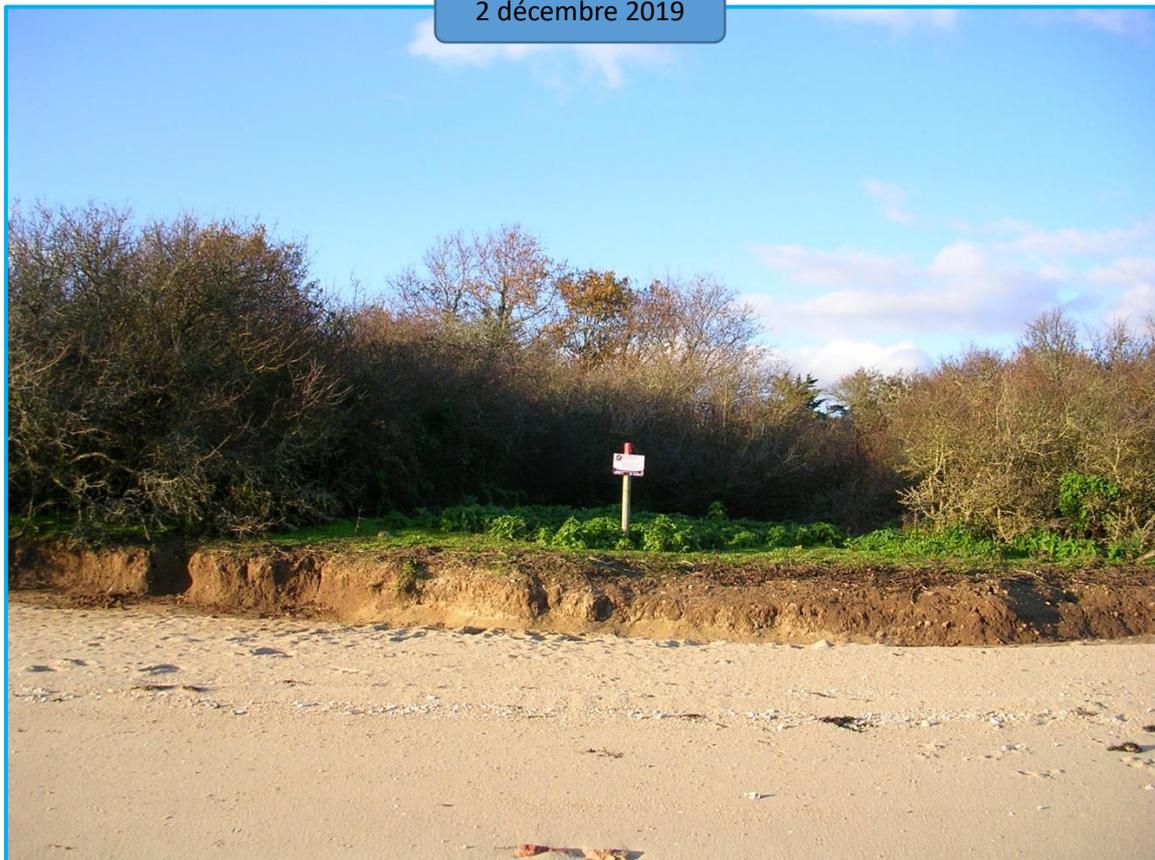
En deux ans, il est difficile de constater des changements importants sur ces deux photos. Le site subit effectivement une légère érosion due au lessivage de la micro-falaise par les précipitations et la marée. Néanmoins, la zone reste stable.

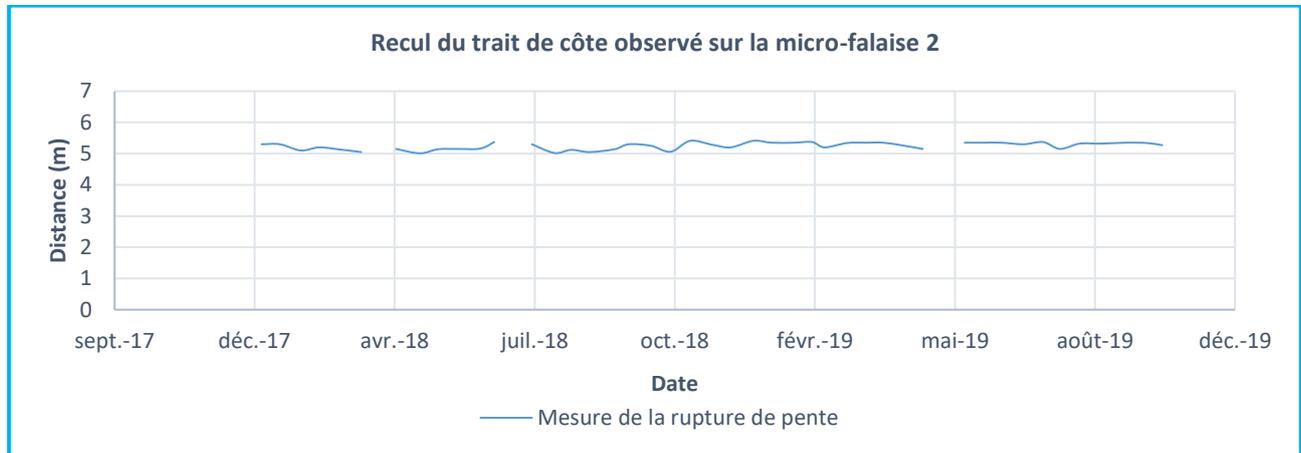
Comme pour les autres falaises, aucune grande variation ni changement significatif ne sont observés. **La tendance générale est donc à la stabilité.**

Des difficultés ont été constatées dans la prise de mesures, qui laissent apparaître des faibles variations sur la courbe. De la même façon que pour la micro-falaise n°1, des algues s’y déposent et la limite de végétation n’est pas distincte. Sa position varie ainsi selon les bénévoles.

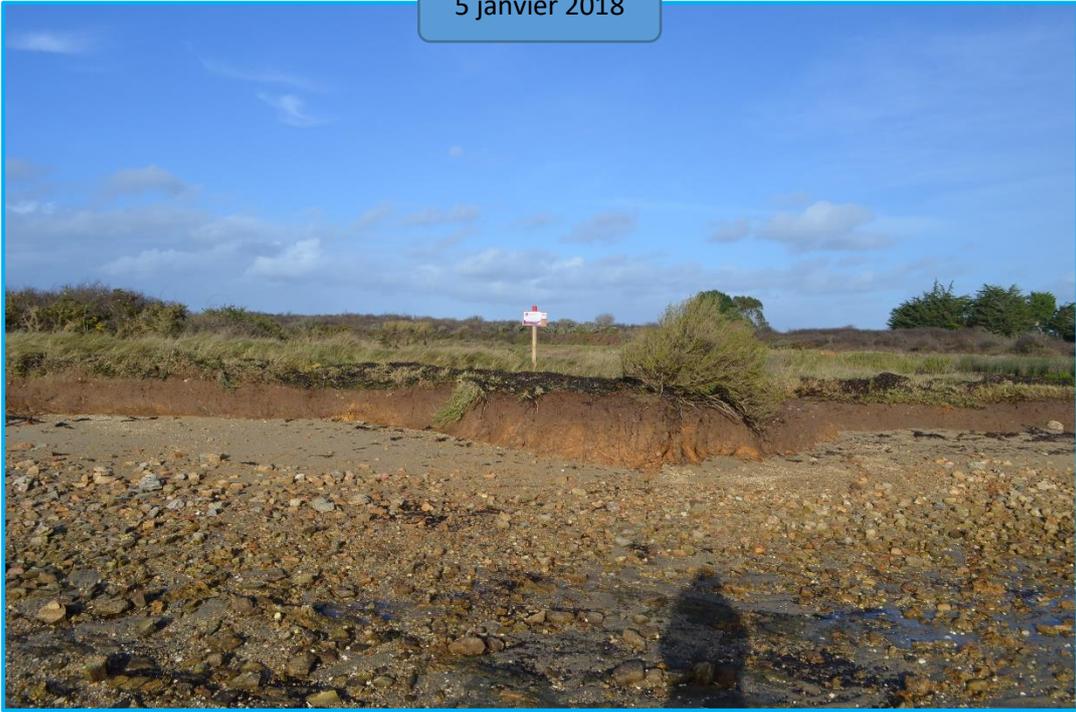
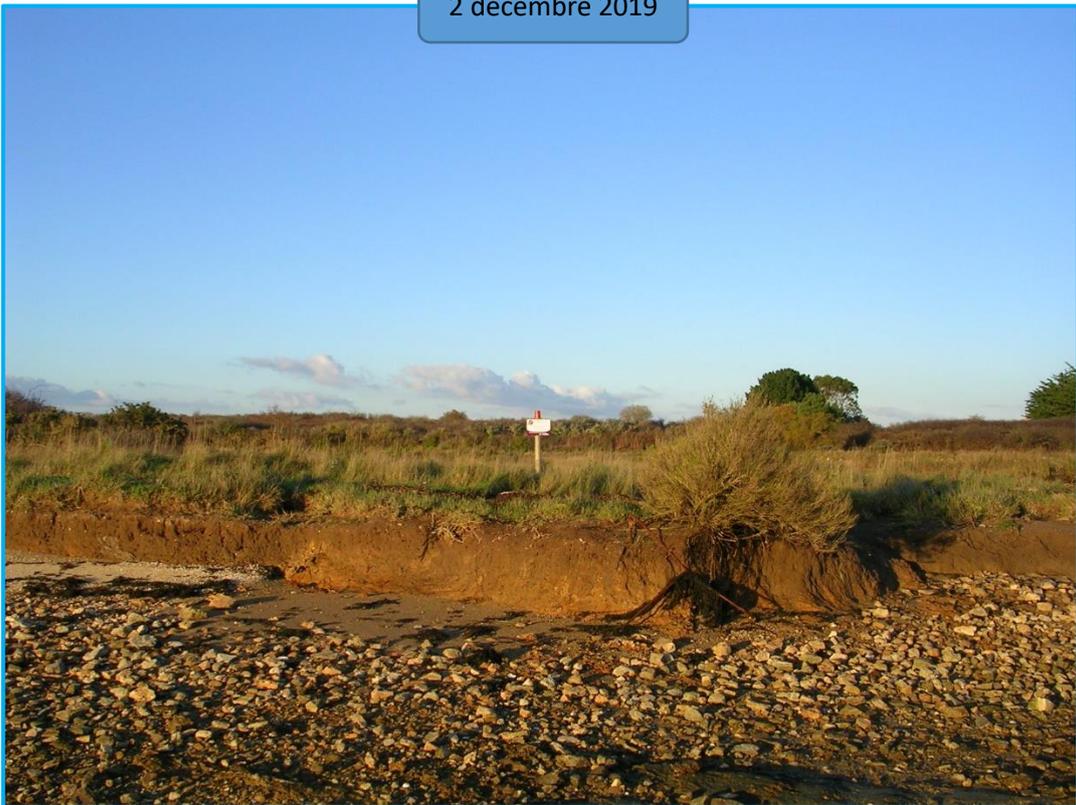
Au même titre que pour la micro-falaise n°1, il est difficile de constater un changement majeur sur ces photos. Les micro-falaises meubles situées dans le Golfe du Morbihan subissent les assauts de la mer et les précipitations. Malgré cela, cette micro-falaise reste stable entre 2018 et 2019 comme le démontre la courbe précédente.
