Observatoire Citoyen
du Littoral Morbihannais

Résultats des suivis 2017-2021

Espace Naturel Sensible de Boëde

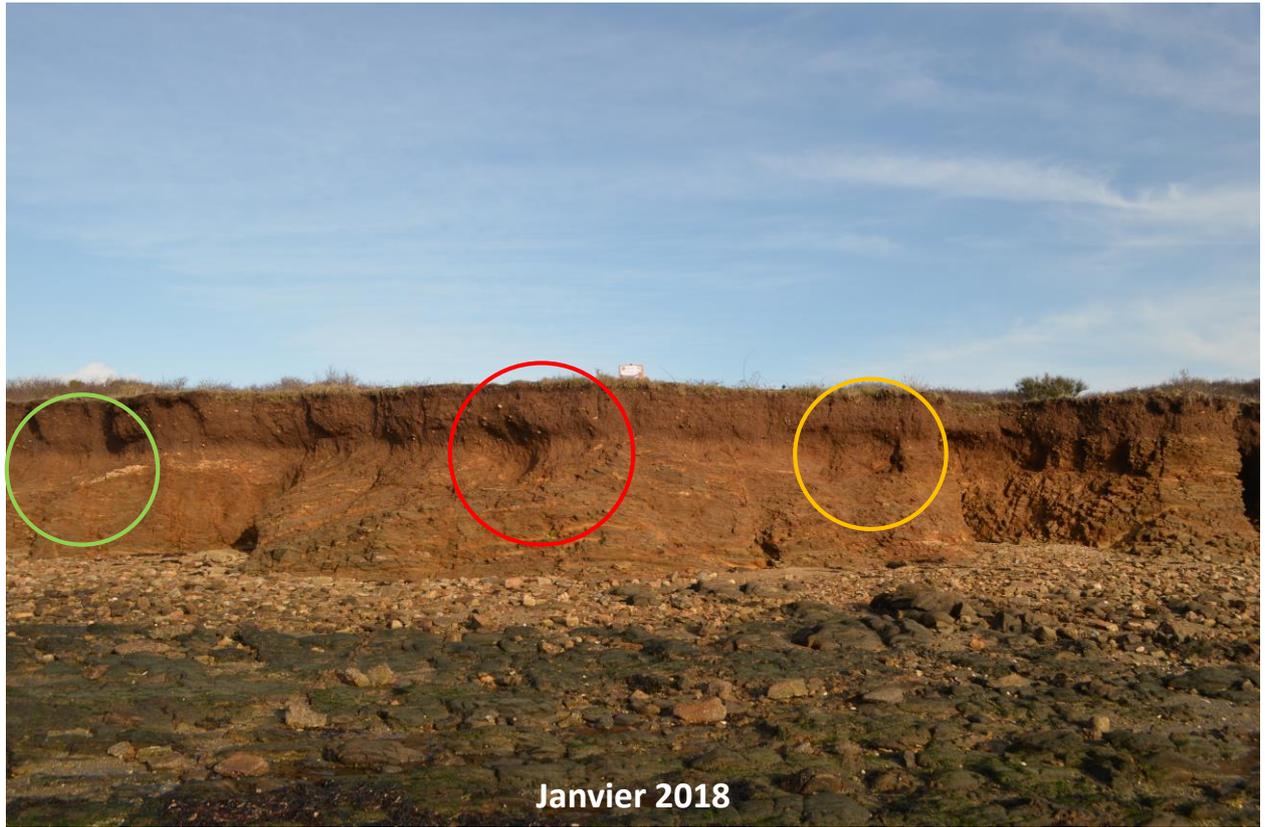
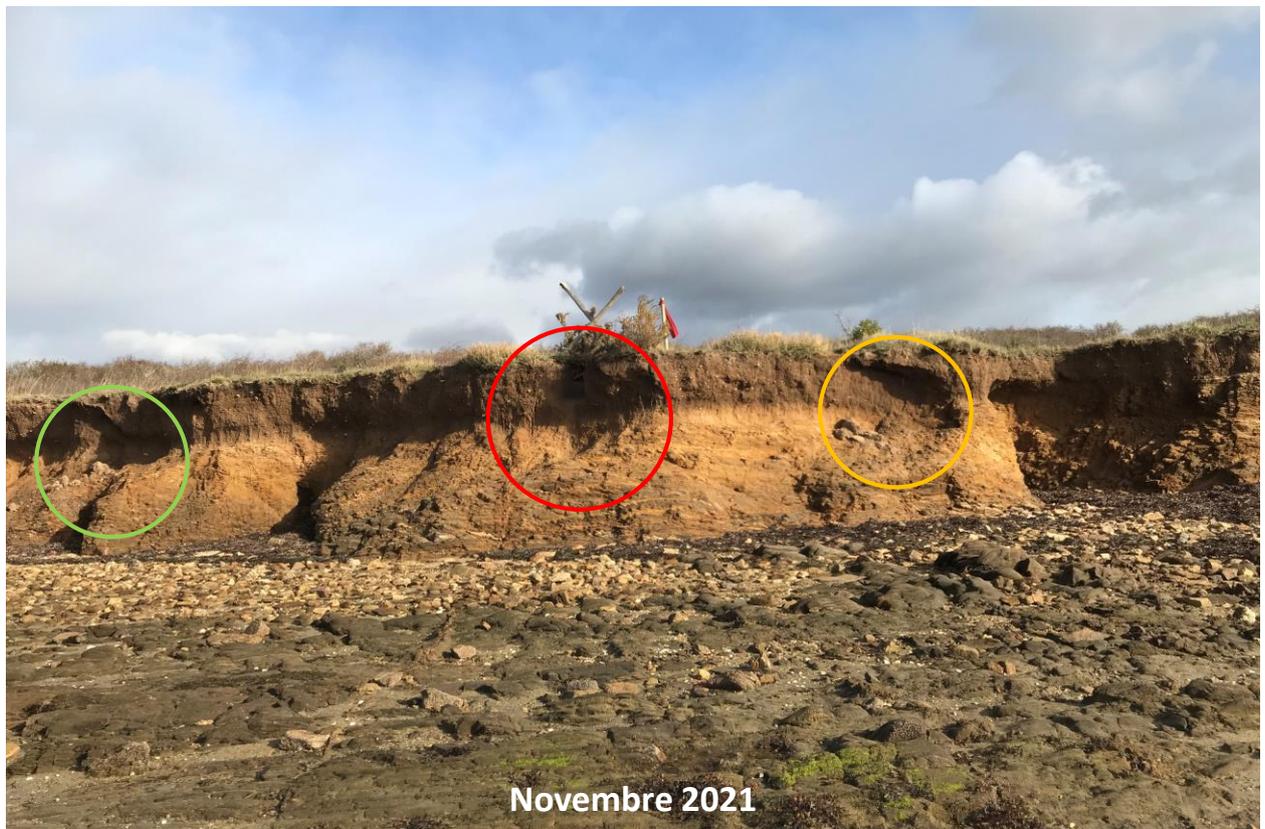
FALAISE N°1

Depuis le début des mesures en 2017, plusieurs changements sont visibles au niveau de la falaise n°1. Sur les photos suivantes, trois zones d'érosion apparaissent clairement. La partie centrale a d'ailleurs fait l'objet d'un signalement au Conseil Départemental du Morbihan, car un accès sauvage y a été creusé. Celui-ci a depuis été condamné.

Lors des mesures effectuées sur la falaise, les tendances n'indiquaient pas un recul significatif de la zone. Cependant, les photos prises toutes les deux semaines démontrent bien une érosion de ce secteur. Par ailleurs, ces phénomènes semblent se localiser au niveau de l'interface terre/roche.

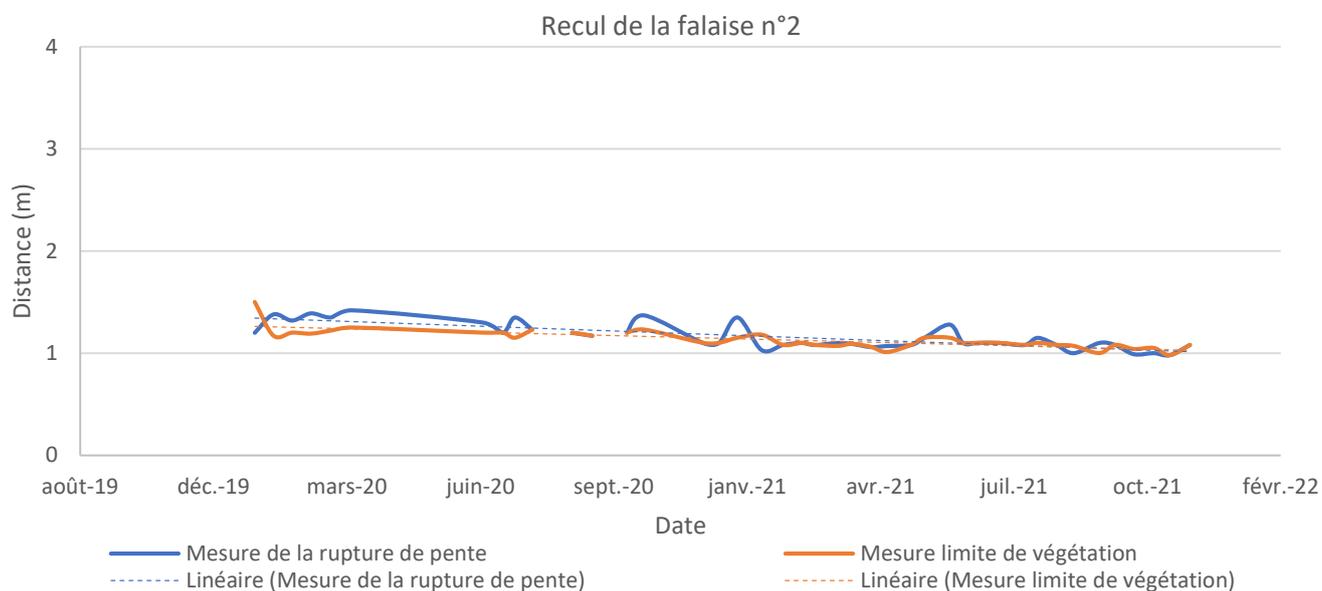
Le graphique ci-dessous présente le recul de la falaise n°2 :

La falaise n°2 semble présenter un léger recul au vu des deux courbes ci-dessus. De plus, les prises de photos viennent confirmer ce léger recul. Effectivement, les deux photos suivantes montrent l'affouillement de deux blocs en dehors de la falaise. Sur la gauche, le bloc disparaît sur la plage et sur la droite le bloc est encore en partie piégé dans la falaise.

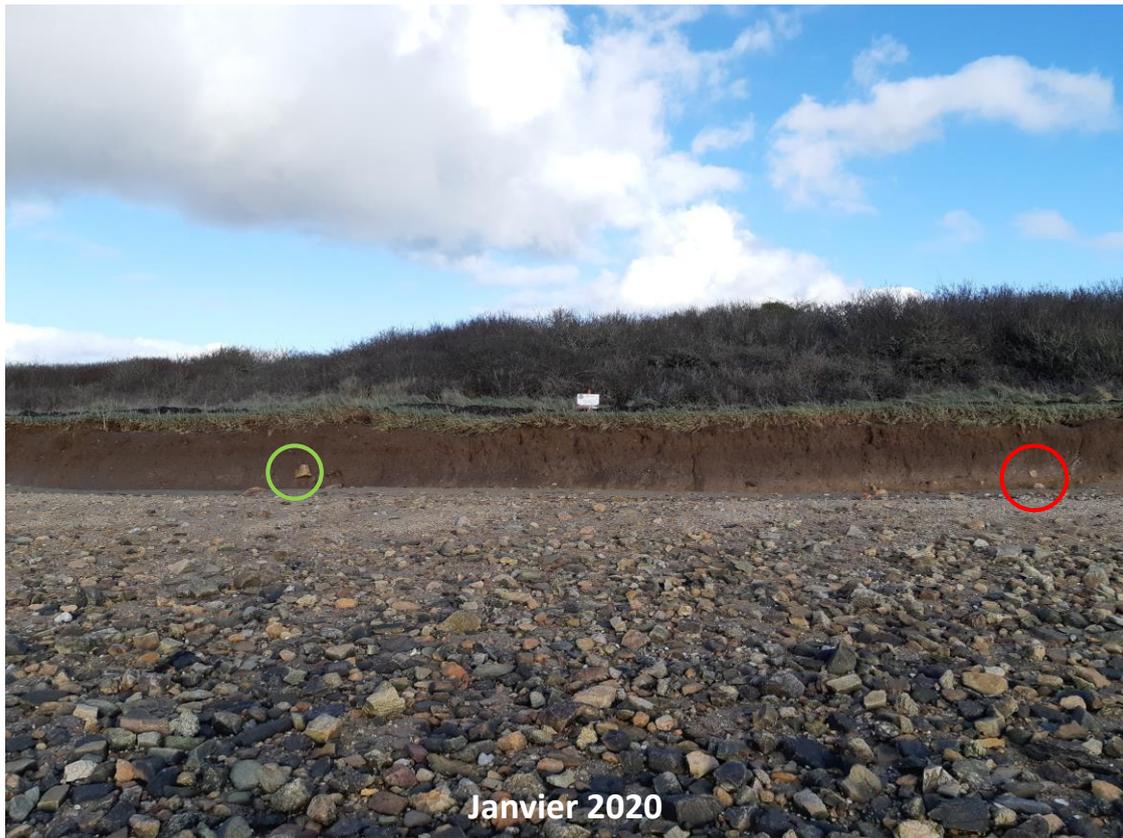
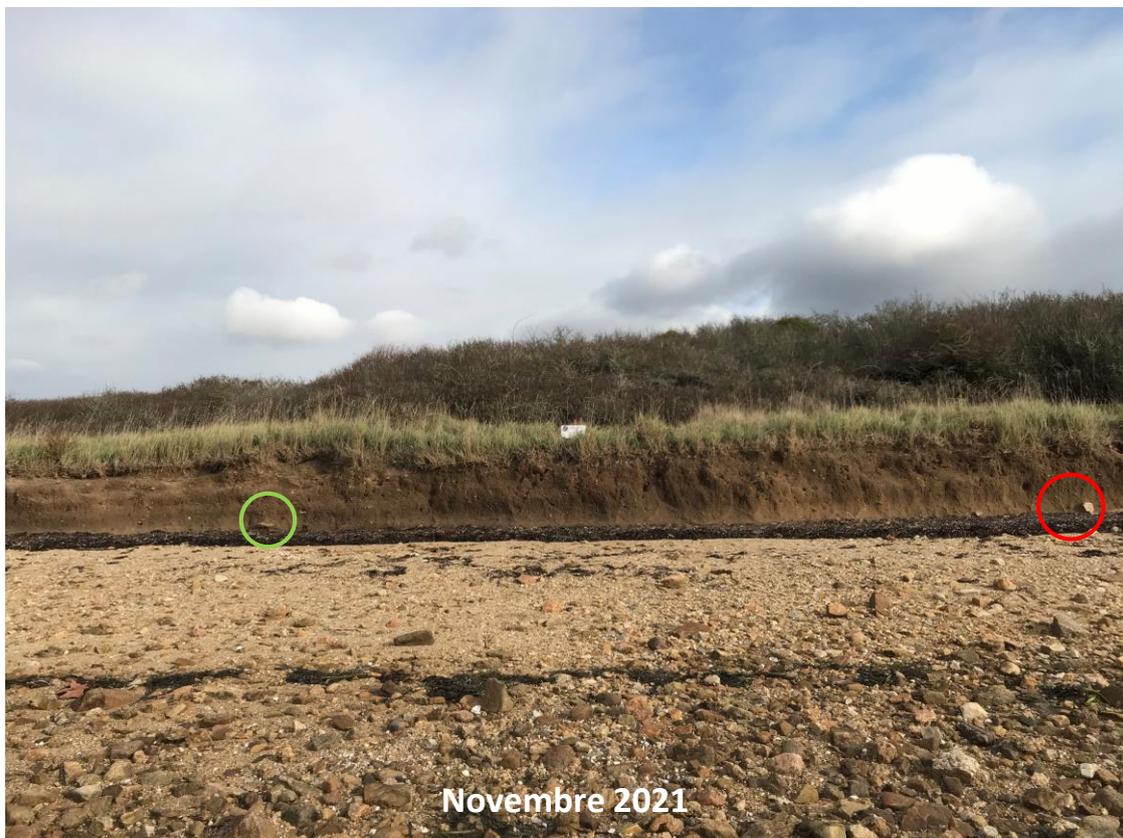
Le recul de cette falaise semble donc s'effectuer par le pied de cette dernière constitué de terre. La zone la plus érodée sur la falaise n°1 est ici plus basse et donc plus souvent au contact de la mer, expliquant sûrement cet effet.

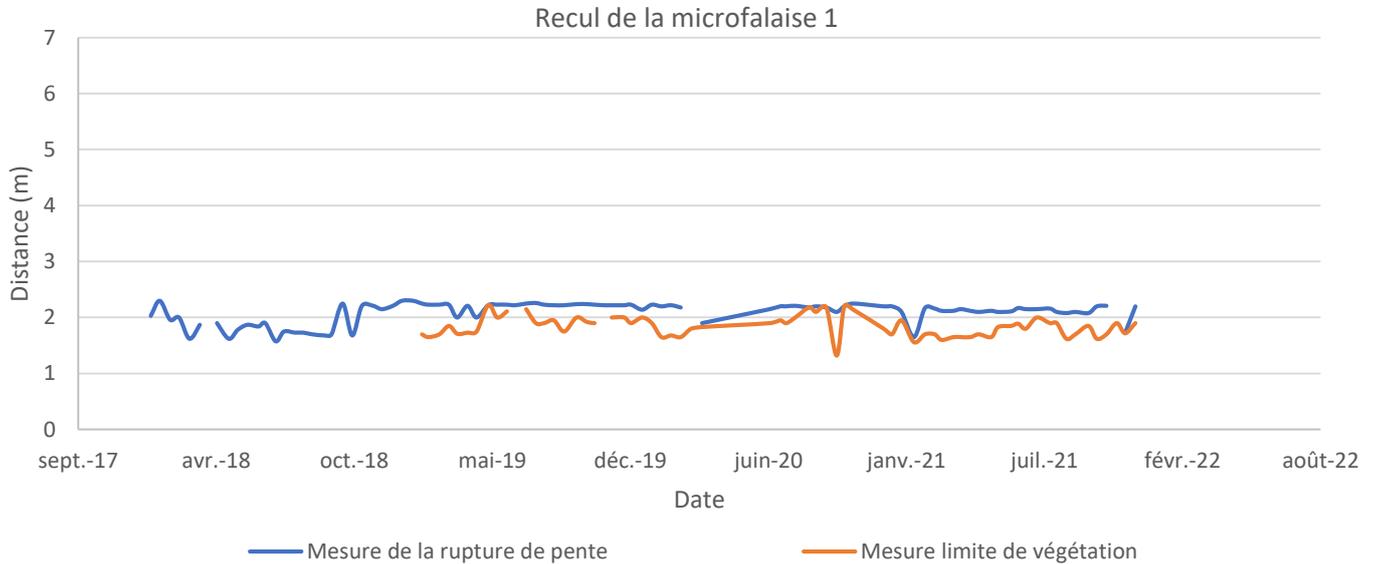
Le graphique ci-dessous présente le recul de la microfalaïse n°1 :

Après un recul notable de la microfalaïse n°1 en septembre/octobre 2018, cette dernière reste stable depuis cette date. Il est possible de distinguer un adoucissement de la pente entre les deux photos présentes ci-dessous. Il est également possible de remarquer une remontée du niveau des sédiments en pied de falaise.

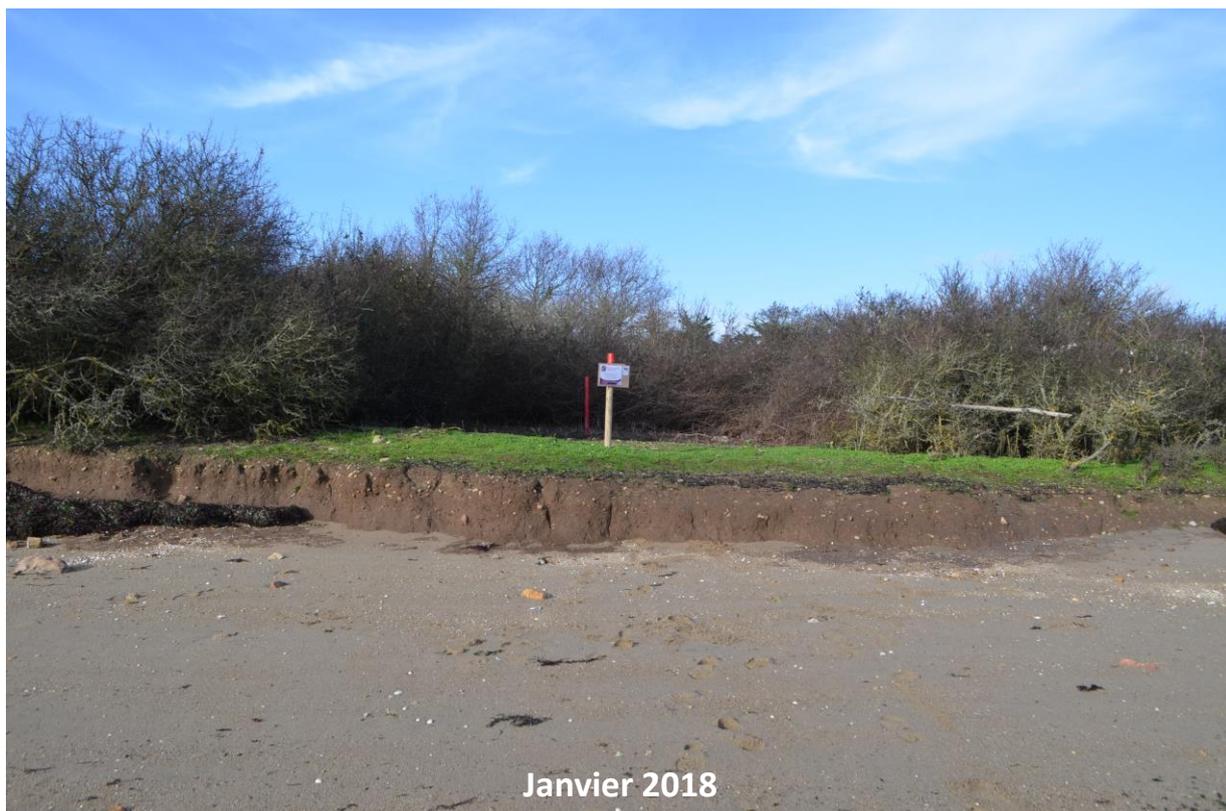
Janvier 2018

La végétation semble aussi avoir évolué entre 2018 et 2021. Elle se caractérisait par une pelouse rase en 2018 qui est maintenant parsemée de petits buissons. Cette différence explique les variations sur la courbes de la mesure de la limite de végétation.

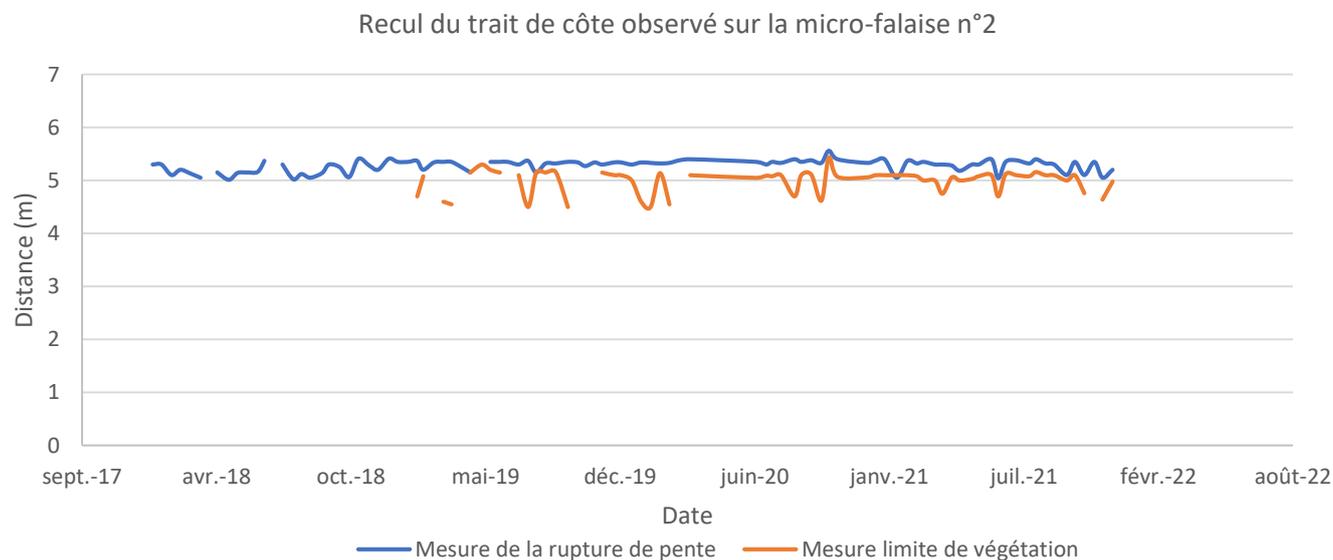
Le graphique ci-dessous présente le recul de la microfalaise n°2 :

La microfalaise n°2 semble être le secteur le plus stable parmi les quatre suivis par l'OCLM. Les courbes sont stables et les photos n'indiquent pas non plus de recul notable.

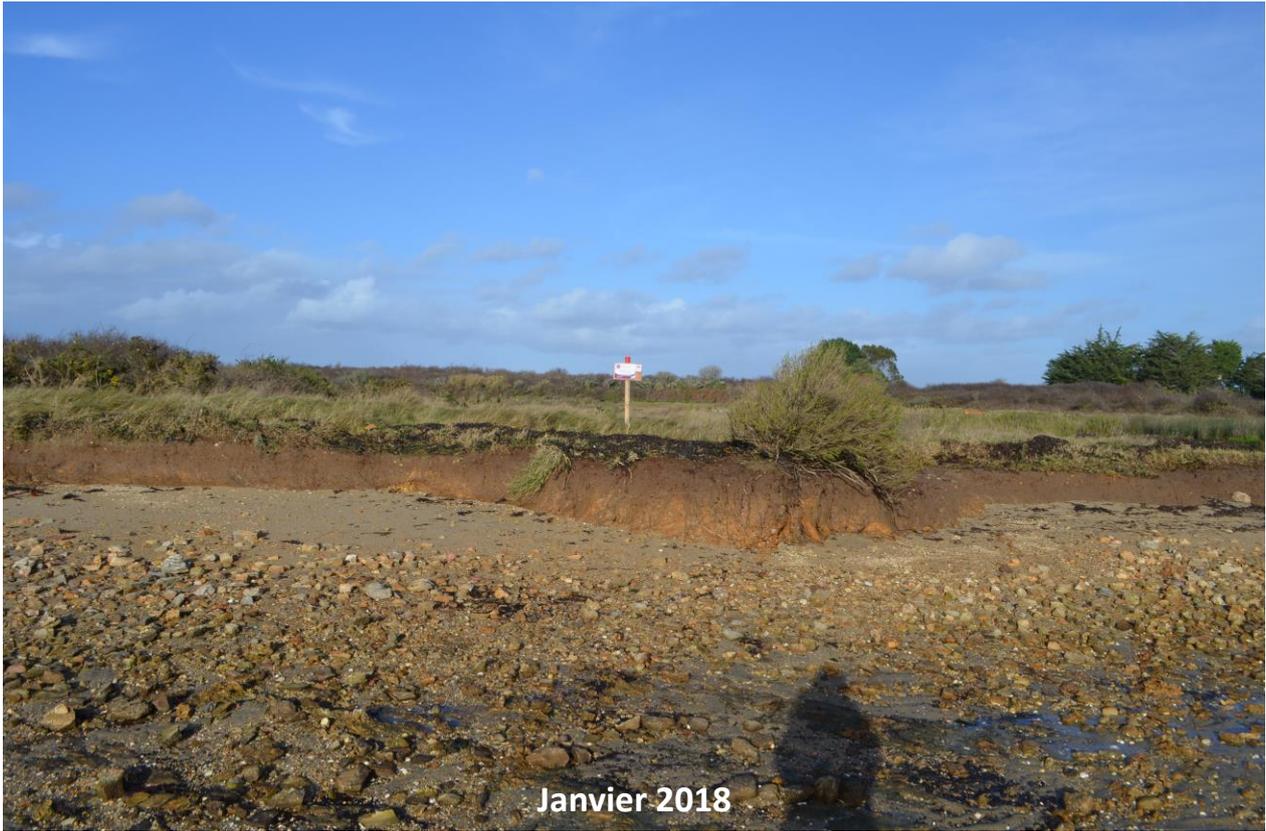
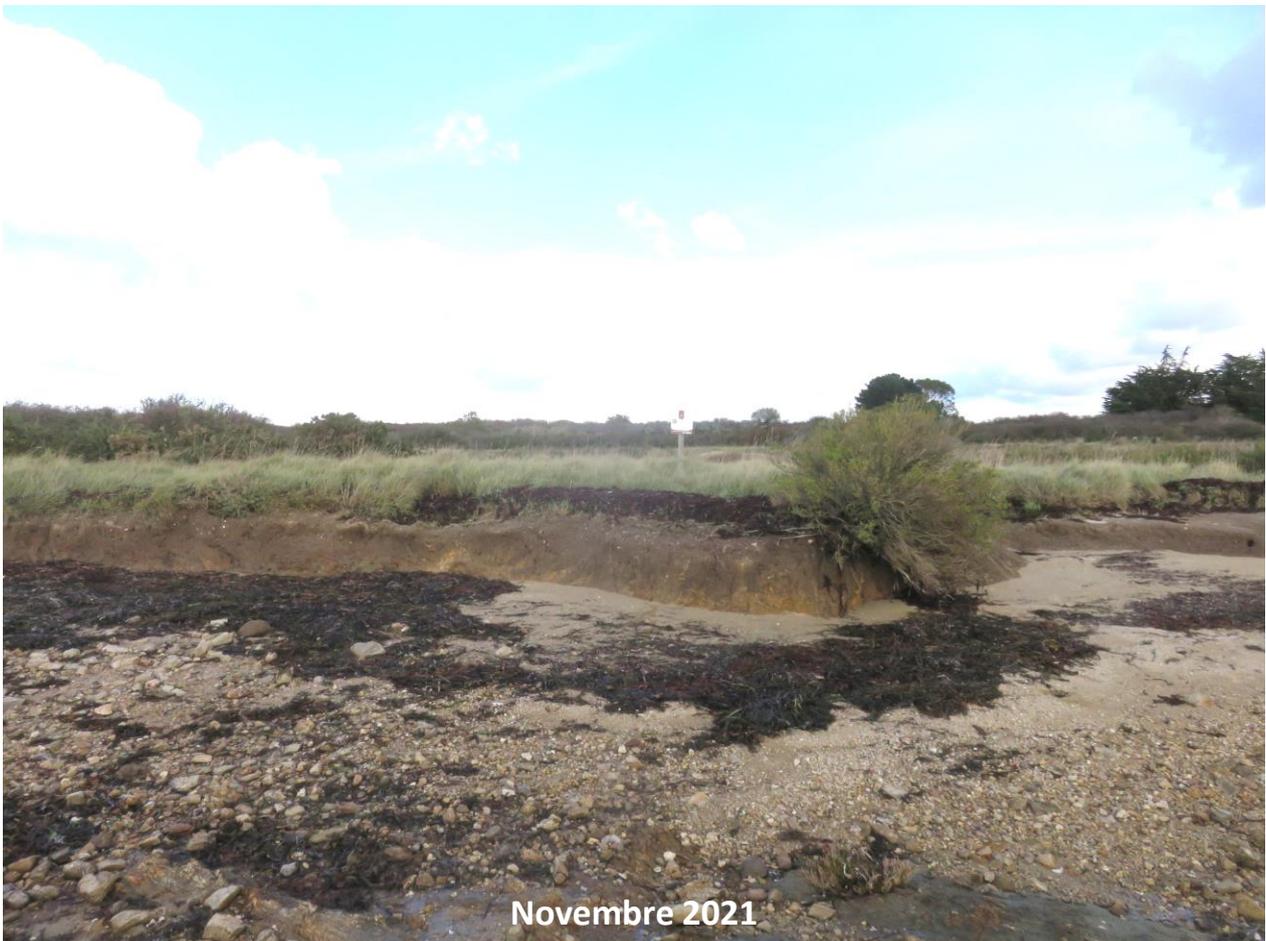
MICROFALAISE N°2

Au même titre que pour la microfalaise n°1, la limite de la végétation varie régulièrement du fait des échouages importants dans cette zone. La faible altitude de cette falaise entraîne des échouages sur la falaise provoquant de fortes variations dans la position de la limite de la végétation.
