# Résultats des suivis 2017-2022

## Espace Naturel Sensible de Boëde

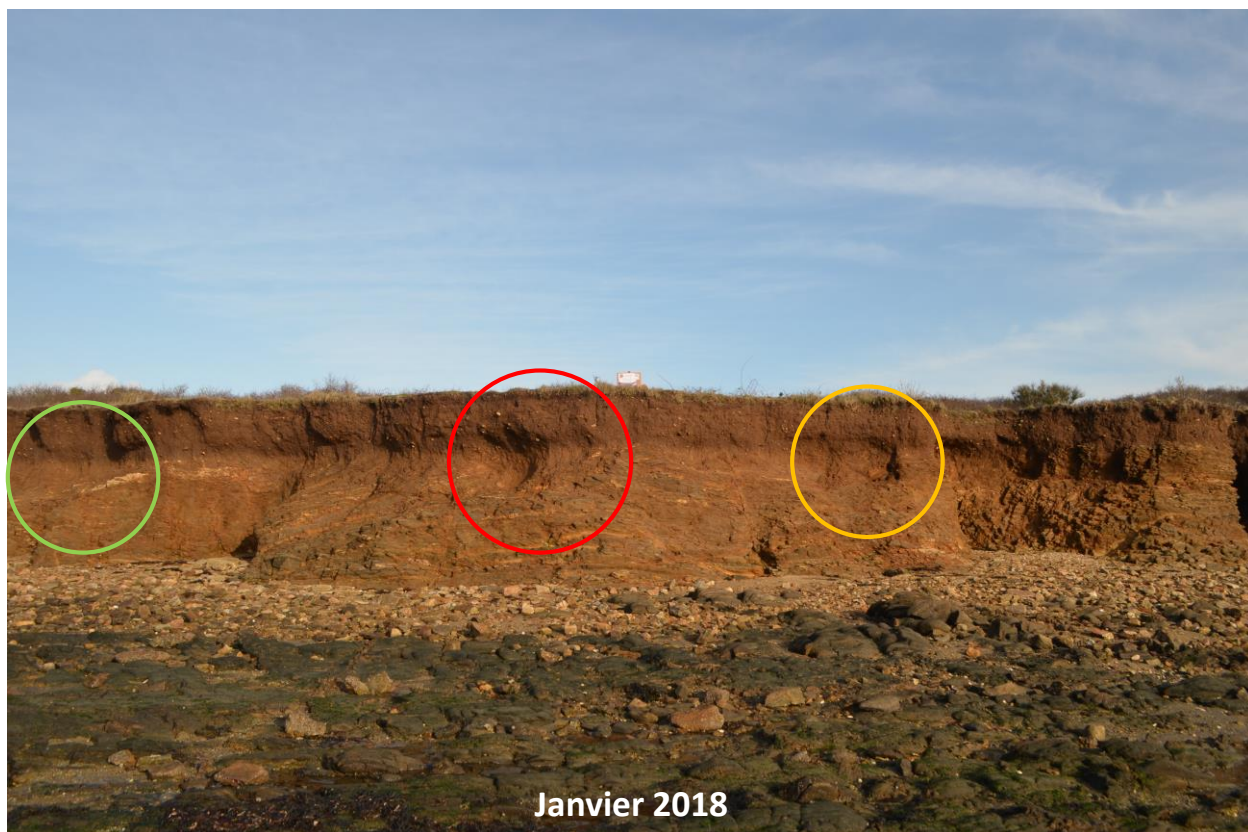
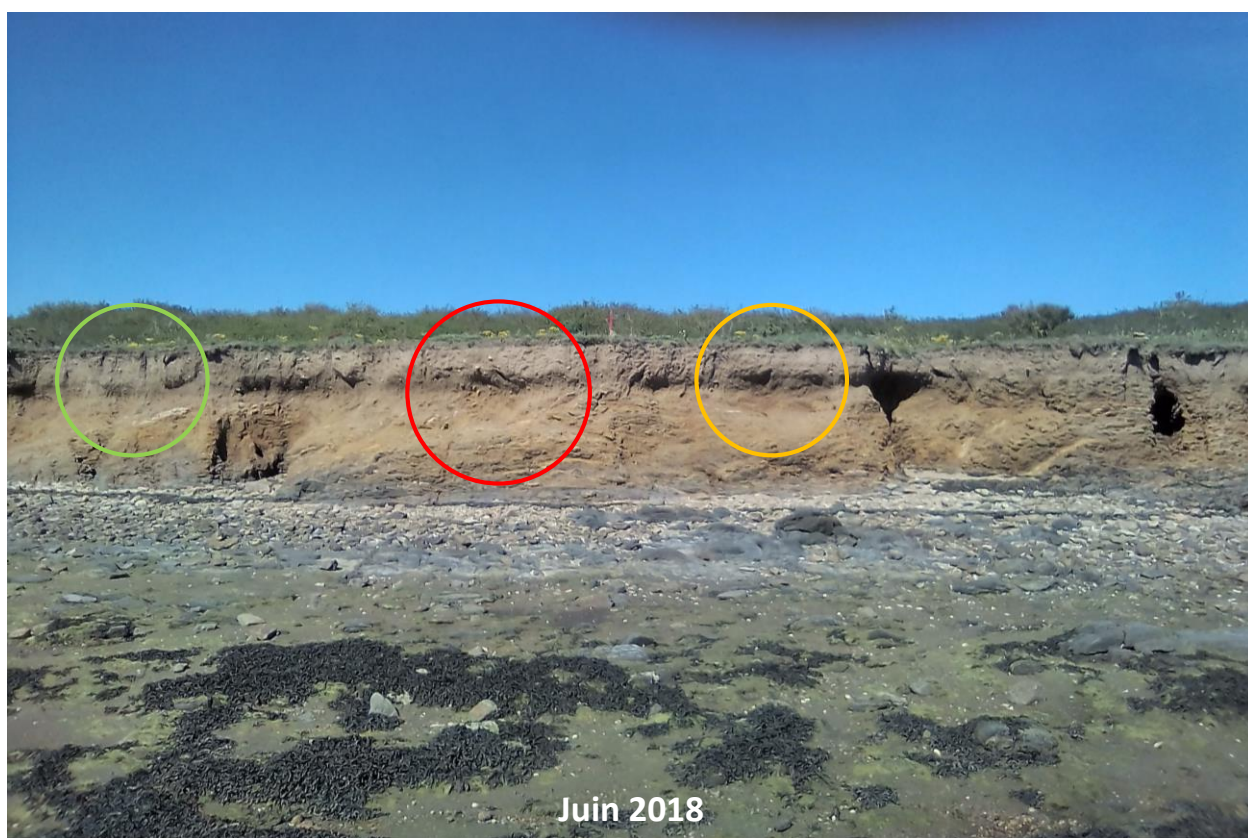
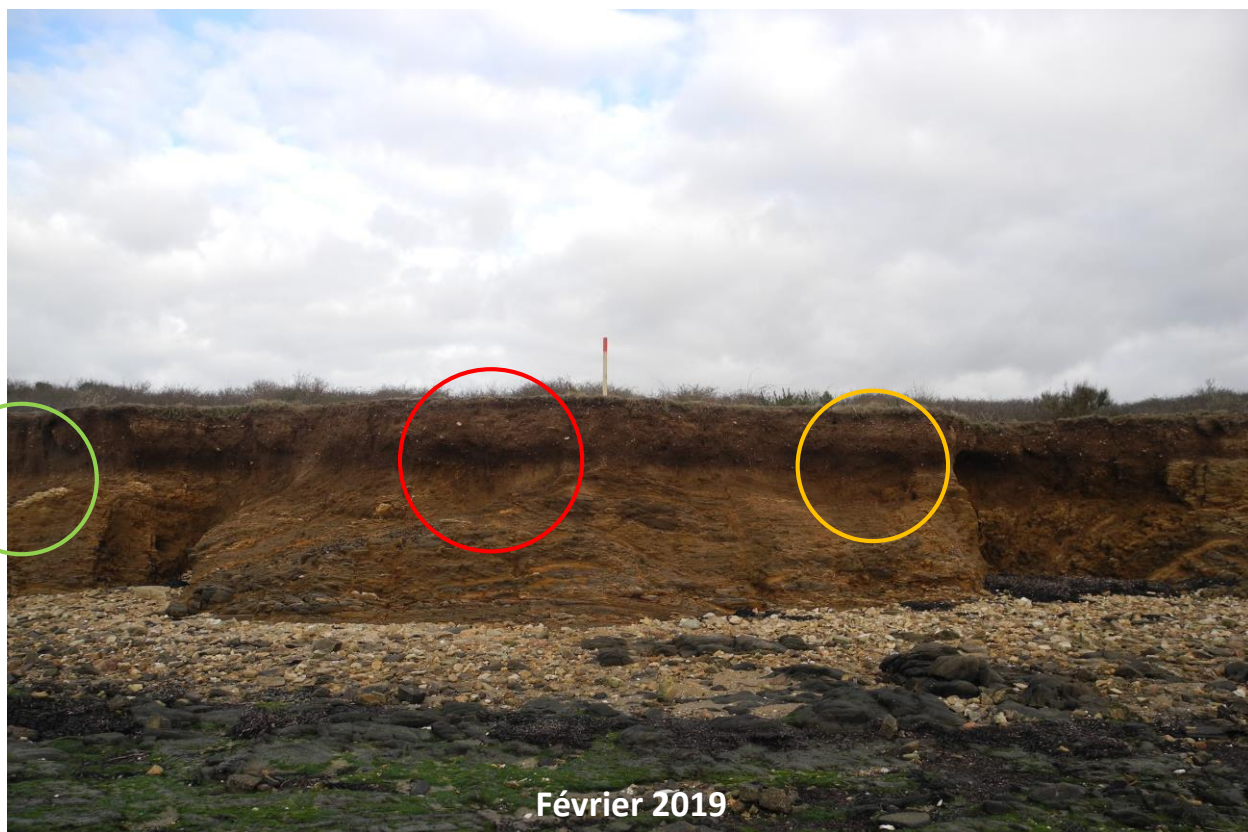
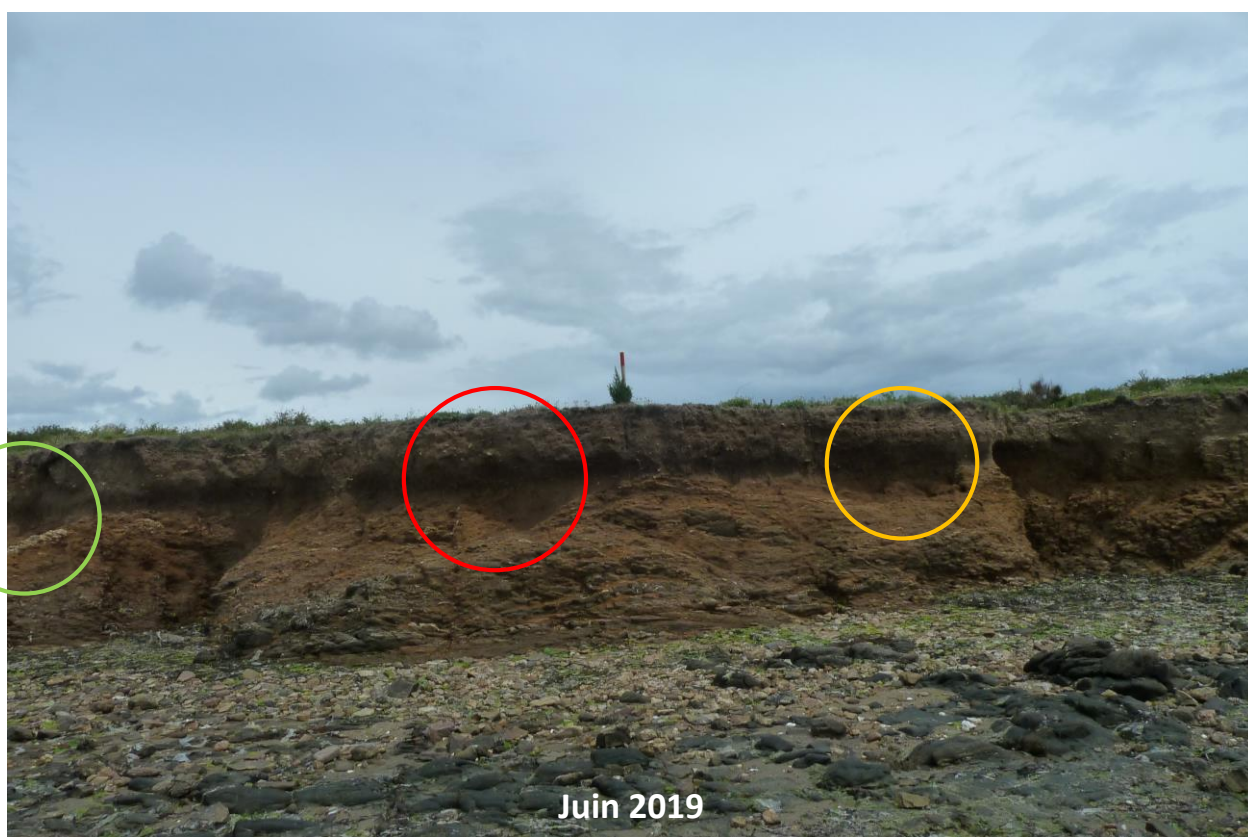
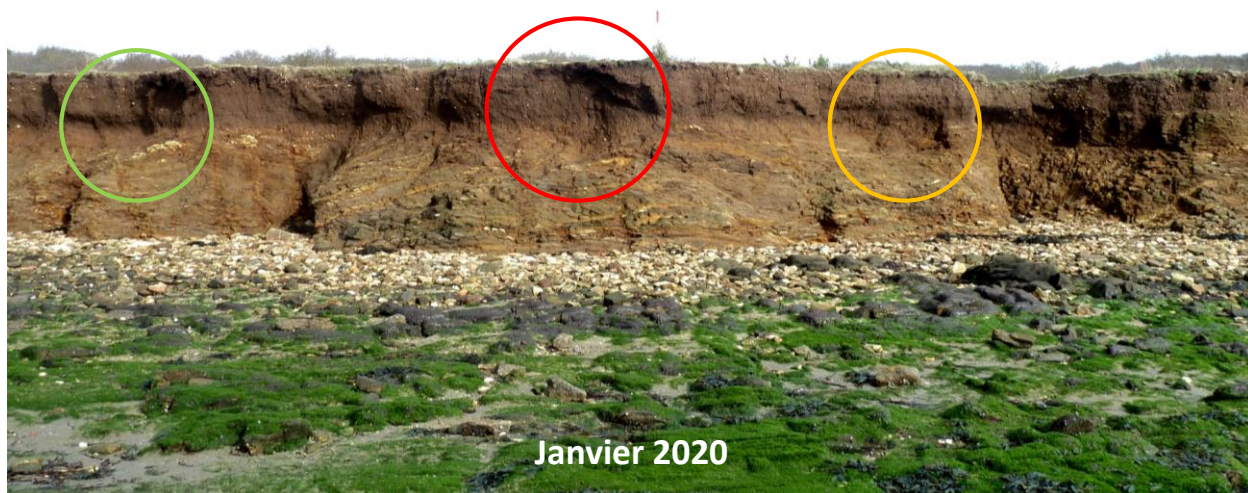
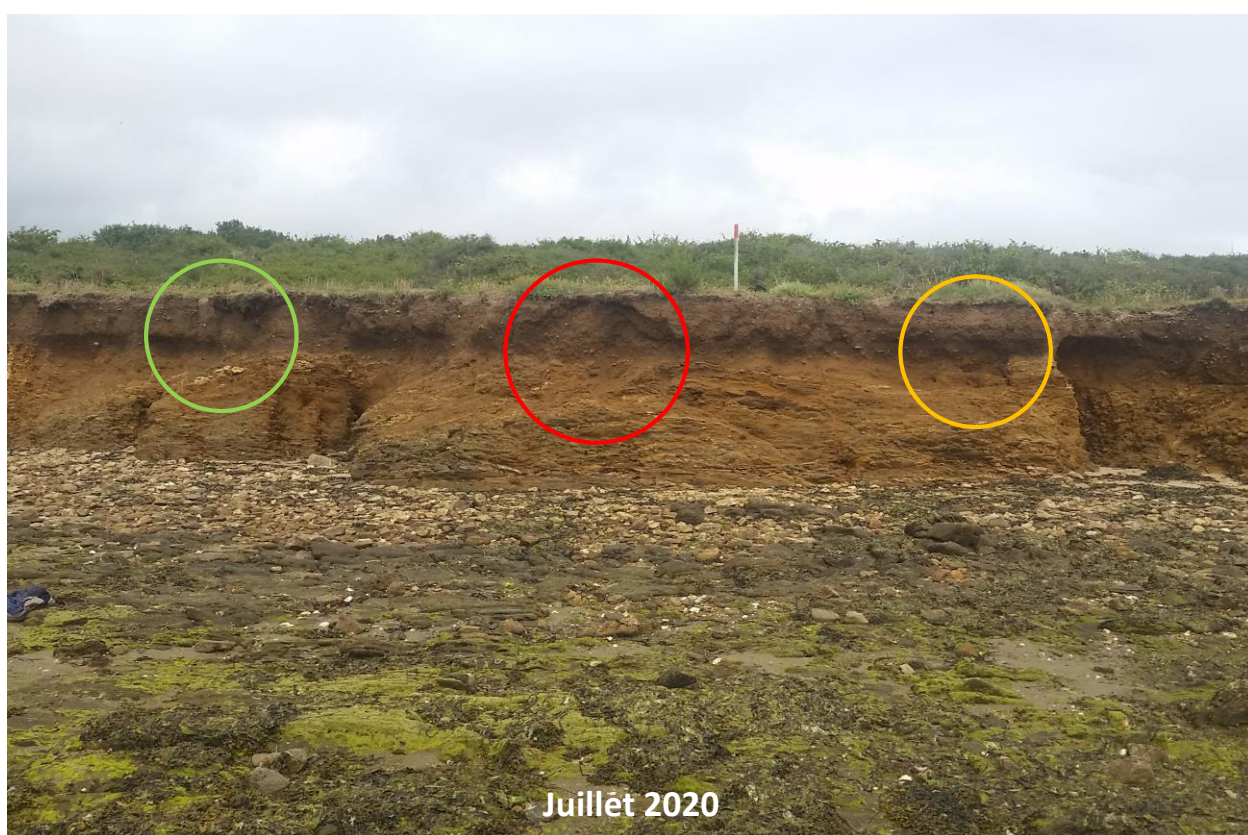
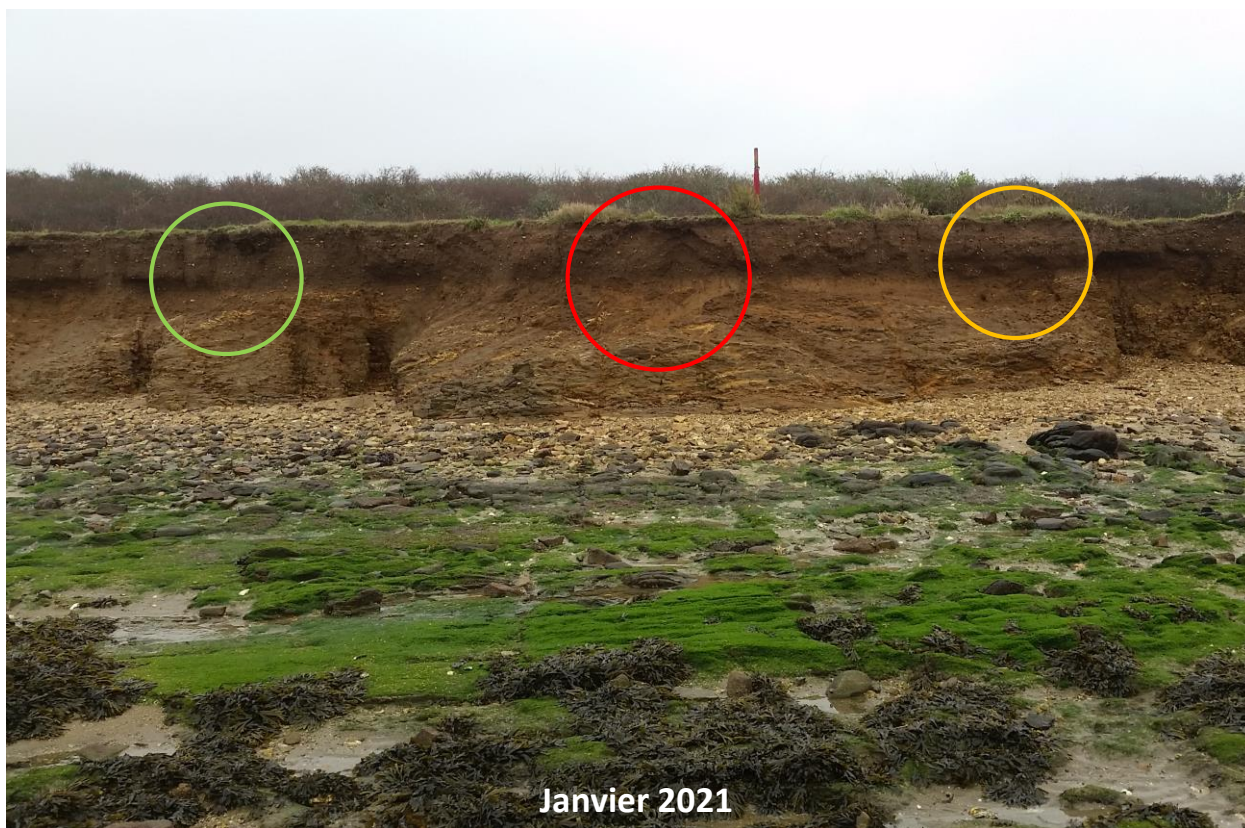
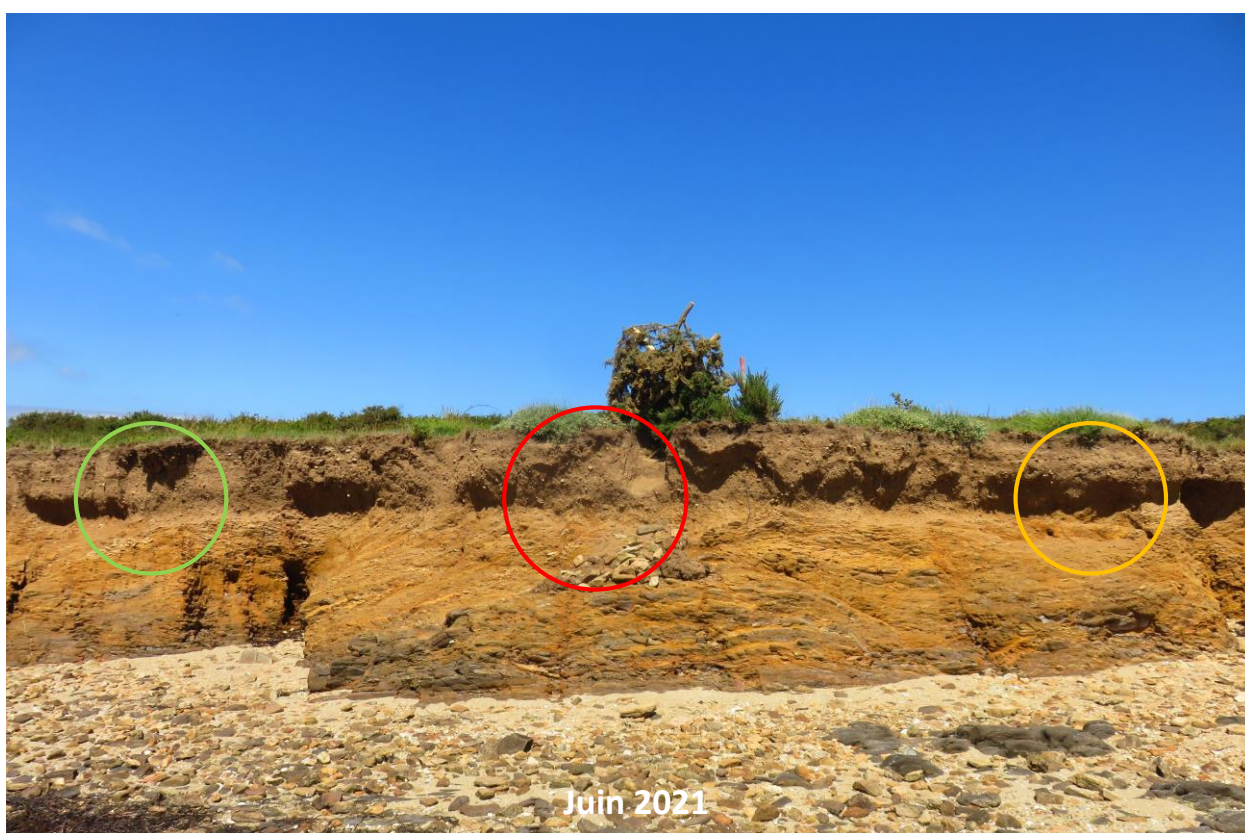
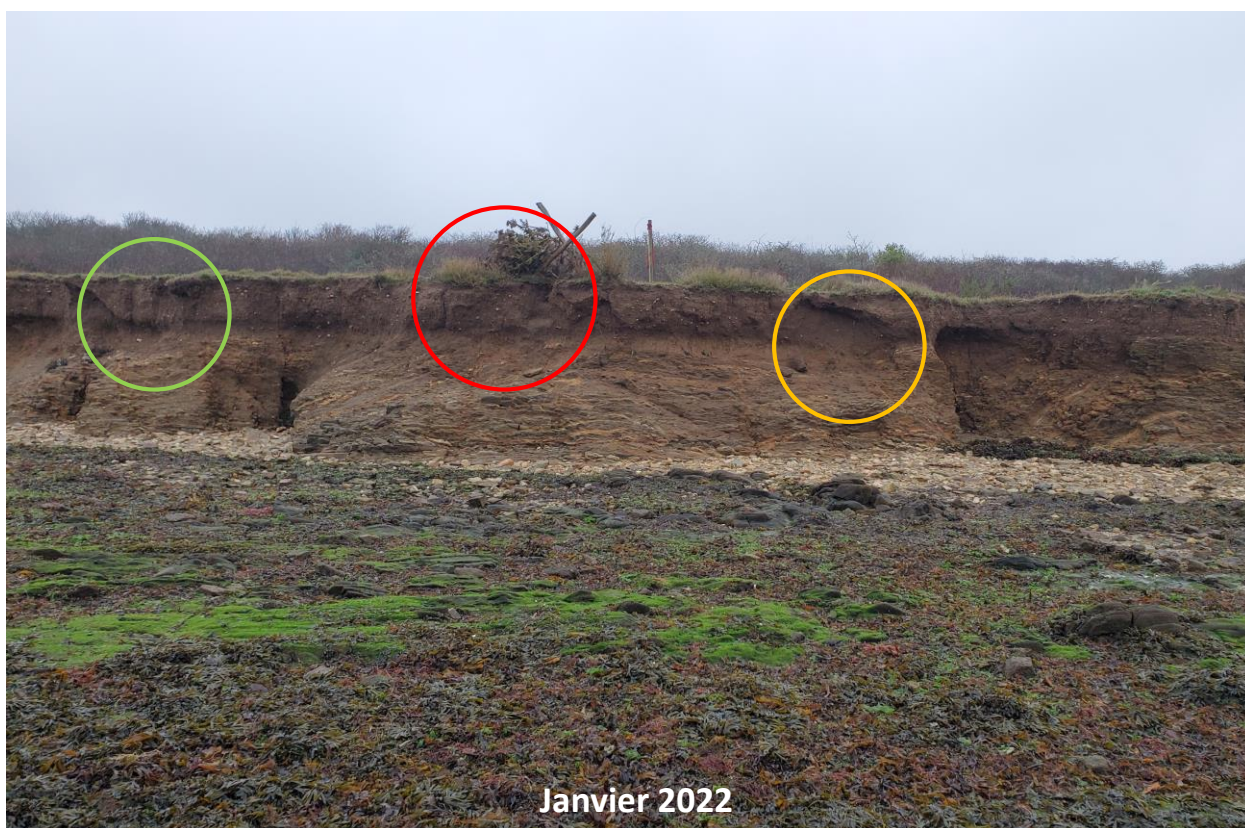
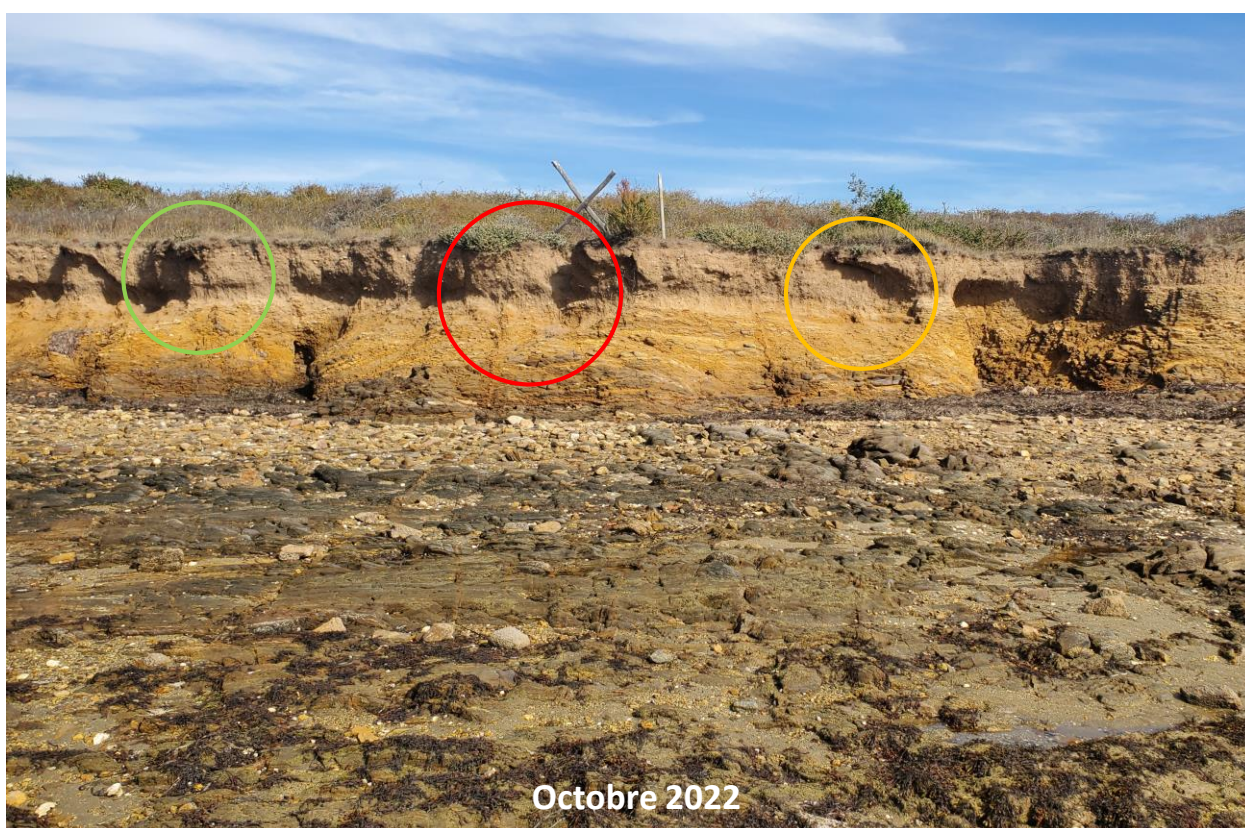
### FALAISE N°1

Le recul de la falaise n°1 n'est plus suivi par des mesures car la zone devenait dangereuse à pratiquer. De ce fait, seules des photos permettent de suivre l'évolution de cette partie de l'île.

Sur les cinq dernières années, la mission n°1 sur l'île de Boède a permis d'observer des évolutions significatives de la falaise. Après que la partie centrale est fait l'objet d'un signalement au Conseil Départemental du Morbihan pour de fortes détériorations par la création d'un accès sauvage, ce dernier s'est vu dégradé de nouveau au cours de l'année 2022.

La tendance se poursuit dans ce secteur. La falaise s'érode lentement au cours du temps. Les photos suivantes démontrent bien cette évolution.

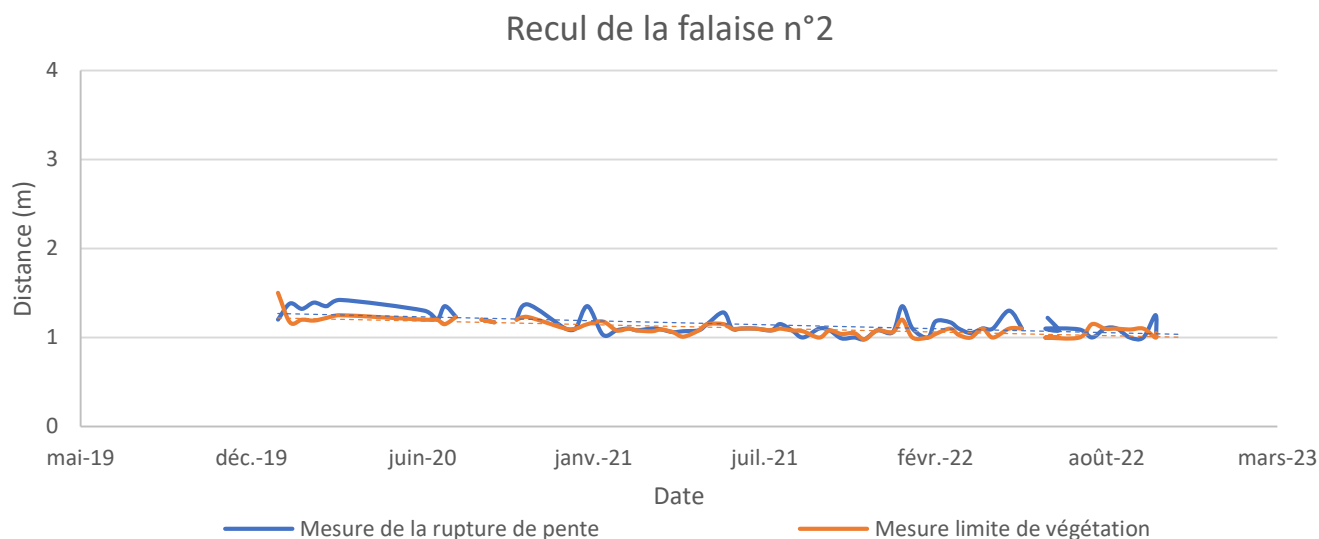
## FALAISE N°2

La falaise n°2, suivie depuis début 2020, présente un léger taux de recul que se soit au niveau de sa rupture de pente ou de la limite de la végétation. On peut facilement observer ce recul avec l'affouillement des blocs de roches entourés sur les photos suivantes. Il est également possible d'observer le battement sédimentaire de la plage. En effet, le hauteur du sable au pied de la falaise n°2 varie fortement dans le temps (cf. photos ci-après). Les blocs de roches entourés disparaissent sous le sable à certaines périodes. La granulométrie change fortement également avec la présence plus ou moins importante de sable ou non en pied de falaise.

Les assauts de la mer, les fortes variations de granulométrie et les précipitations expliquent sûrement cette l'érosion progressive que connaît ce secteur.

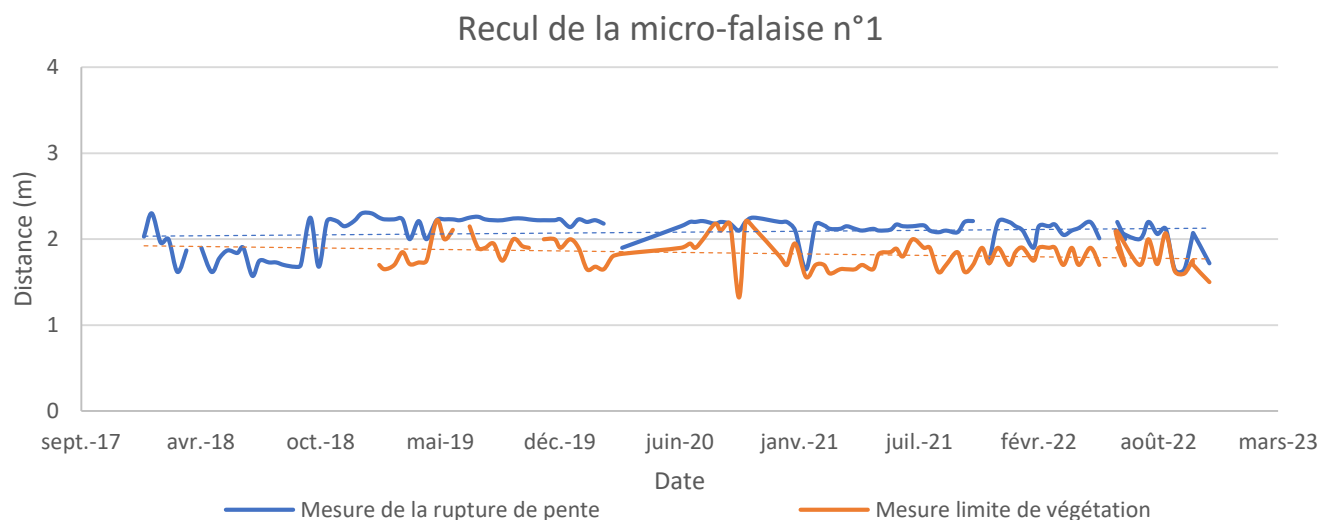
## MICROFALAISE N°1

La micro-falaise n°1 présente une évolution stable. En effet, la rupture de pente ne semble pas reculer significativement. En revanche, la limite de végétation témoigne de variations plus prononcées. La faible altitude de la falaise et la présence d'échouages d'algues significatifs en font un endroit souvent atteint par la mer. La végétation évolue donc en fonction des submersions et des échouages qui la réduisent momentanément.

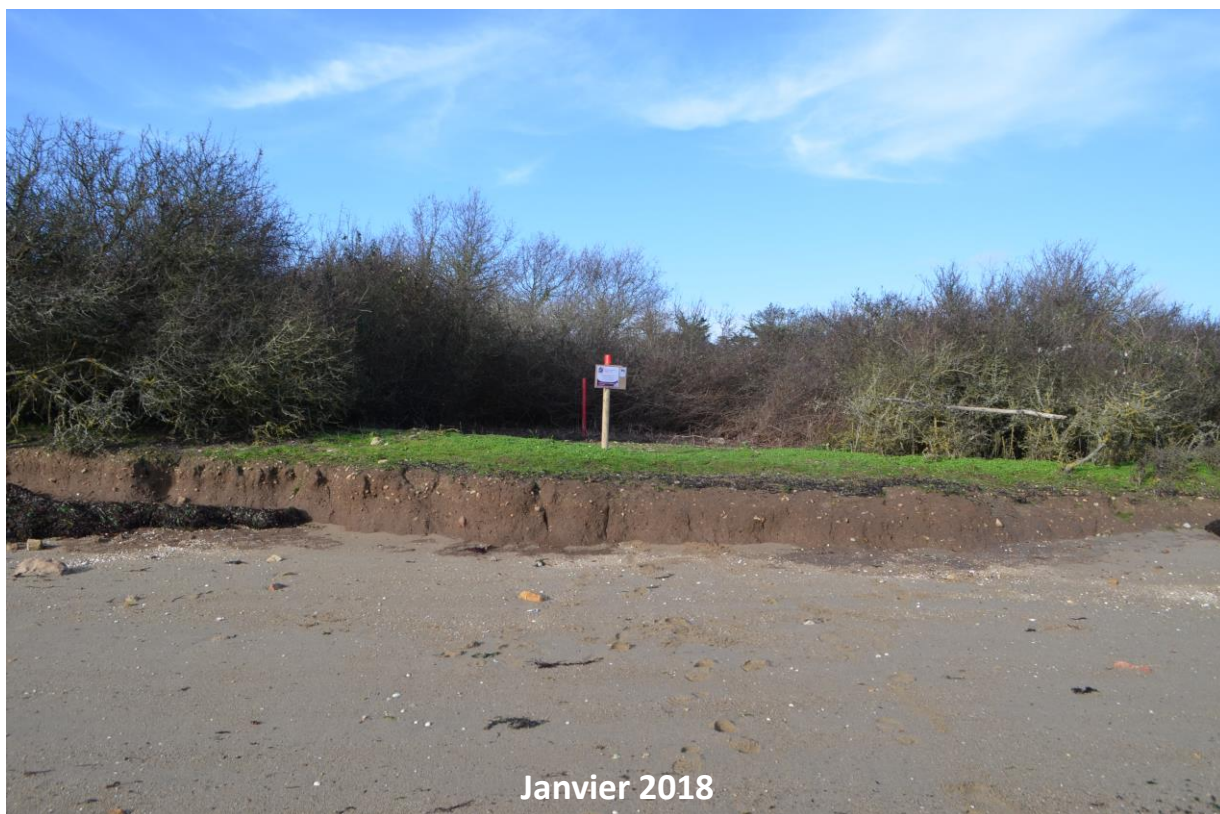
Janvier 2018

Les différentes photos permettent de visualiser ces évolutions, d'observer d'importants échouages et de constater les variations du niveau de sable en pied de falaise.

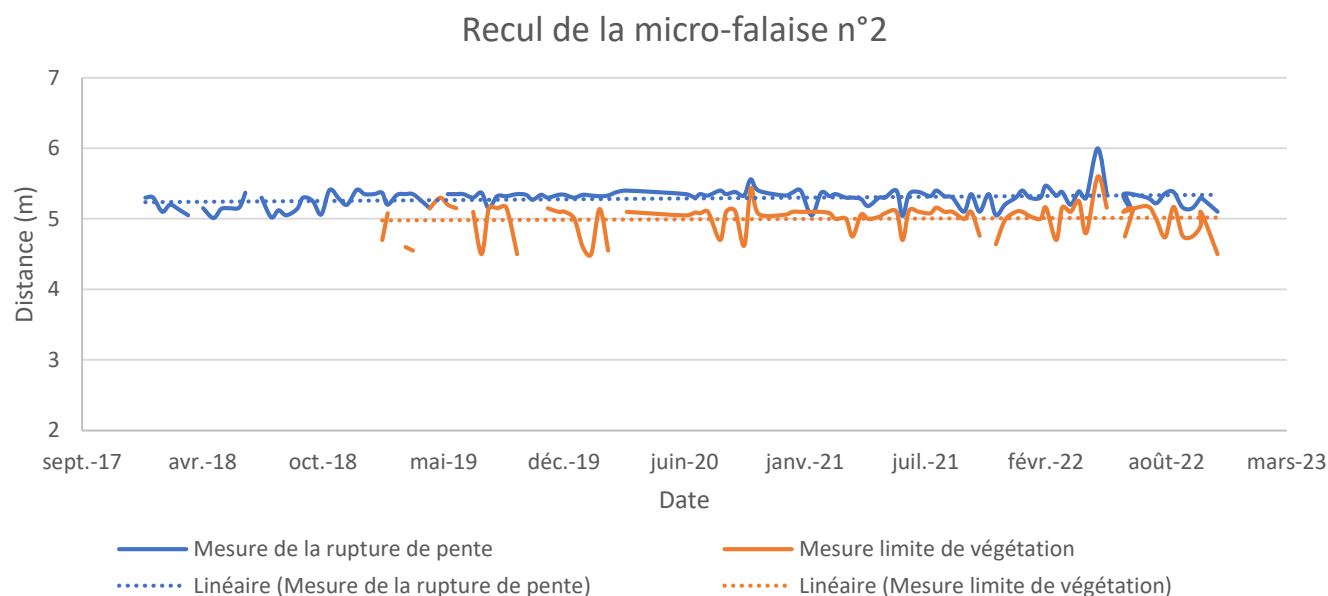
## MICROFALAISE N°2

La micro-falaise n°2 demeure le secteur le plus stable. La position de la rupture de pente varie peu et à l'image de sa voisine plus à l'Est, la micro-falaise n°1, la limite de végétation semble varier au grés des submersions et des échouages d'algues aussi présents sur ce secteur.

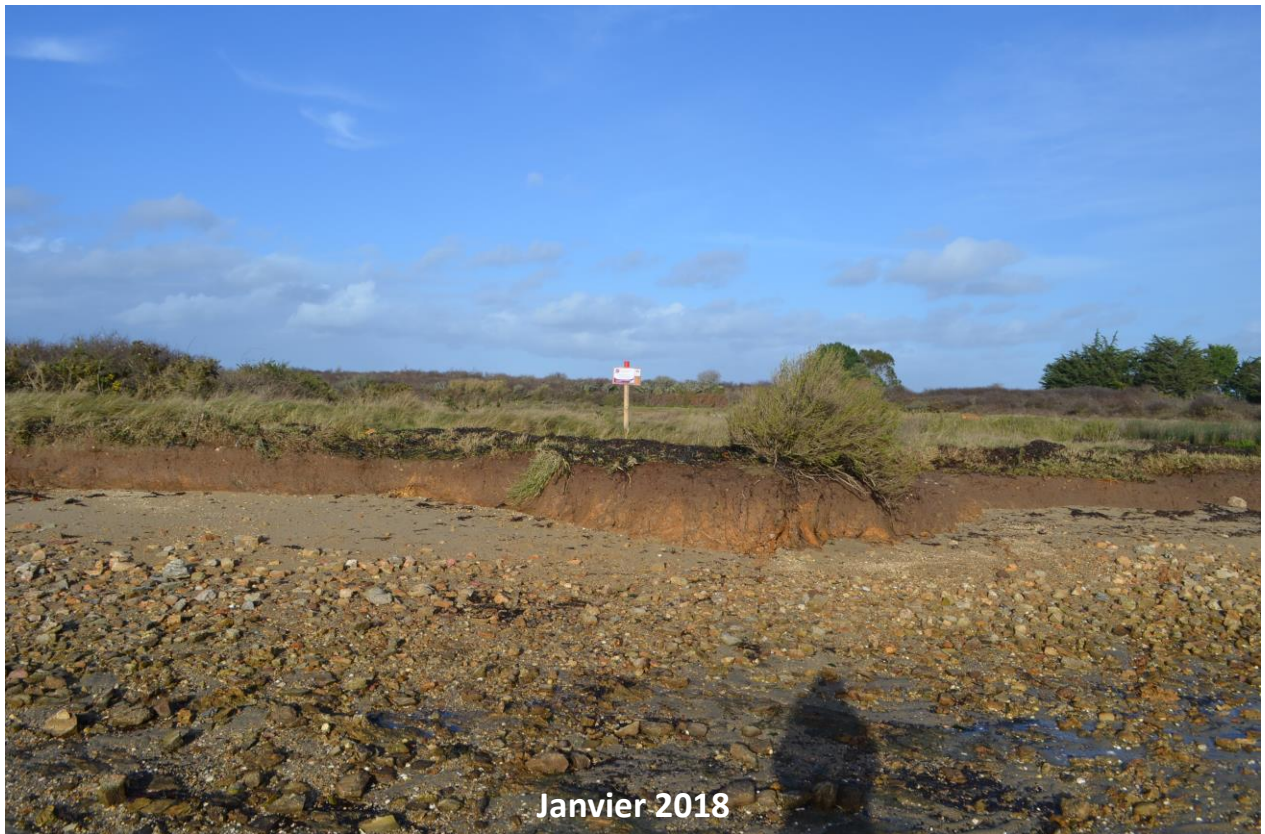
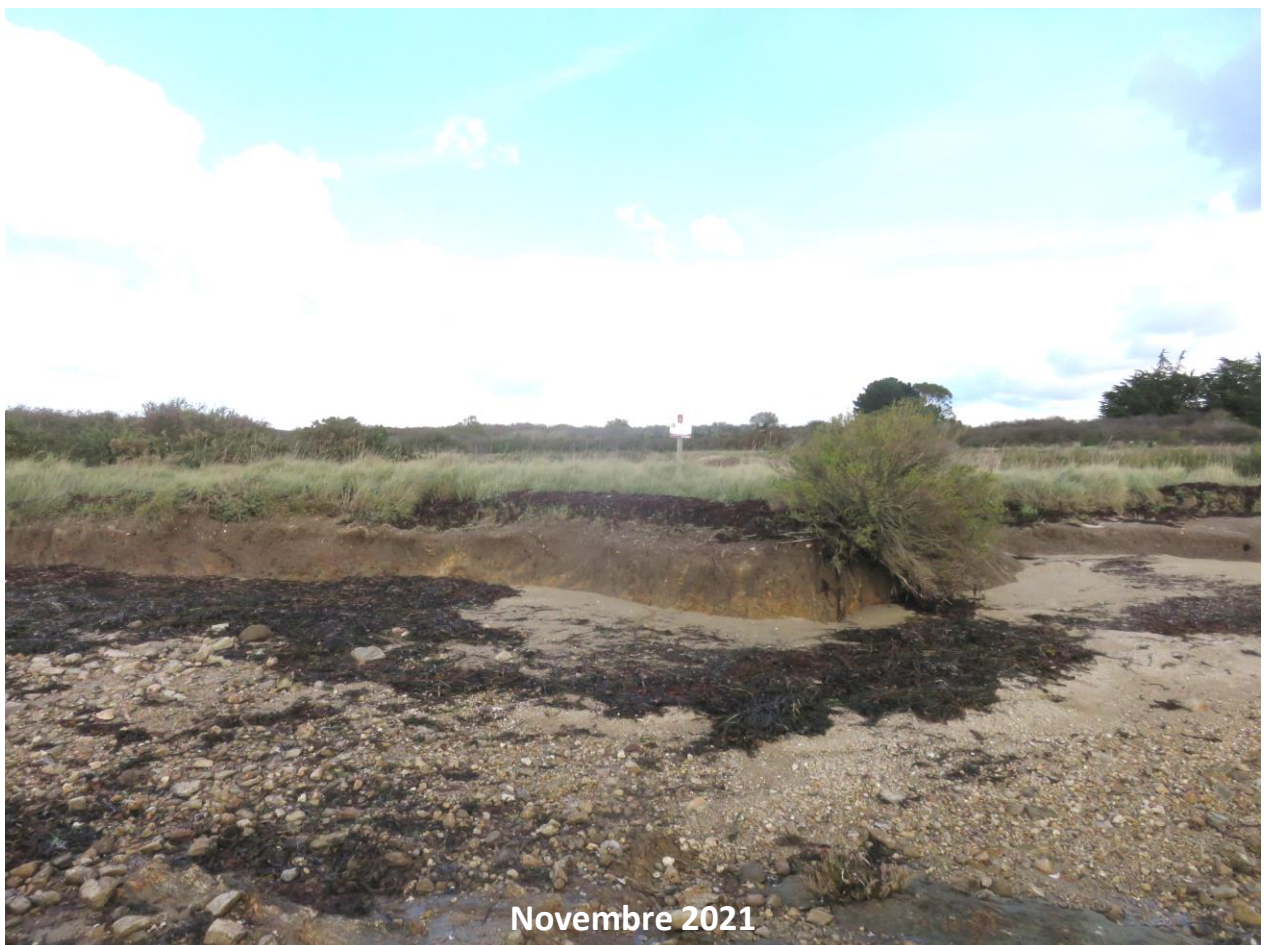
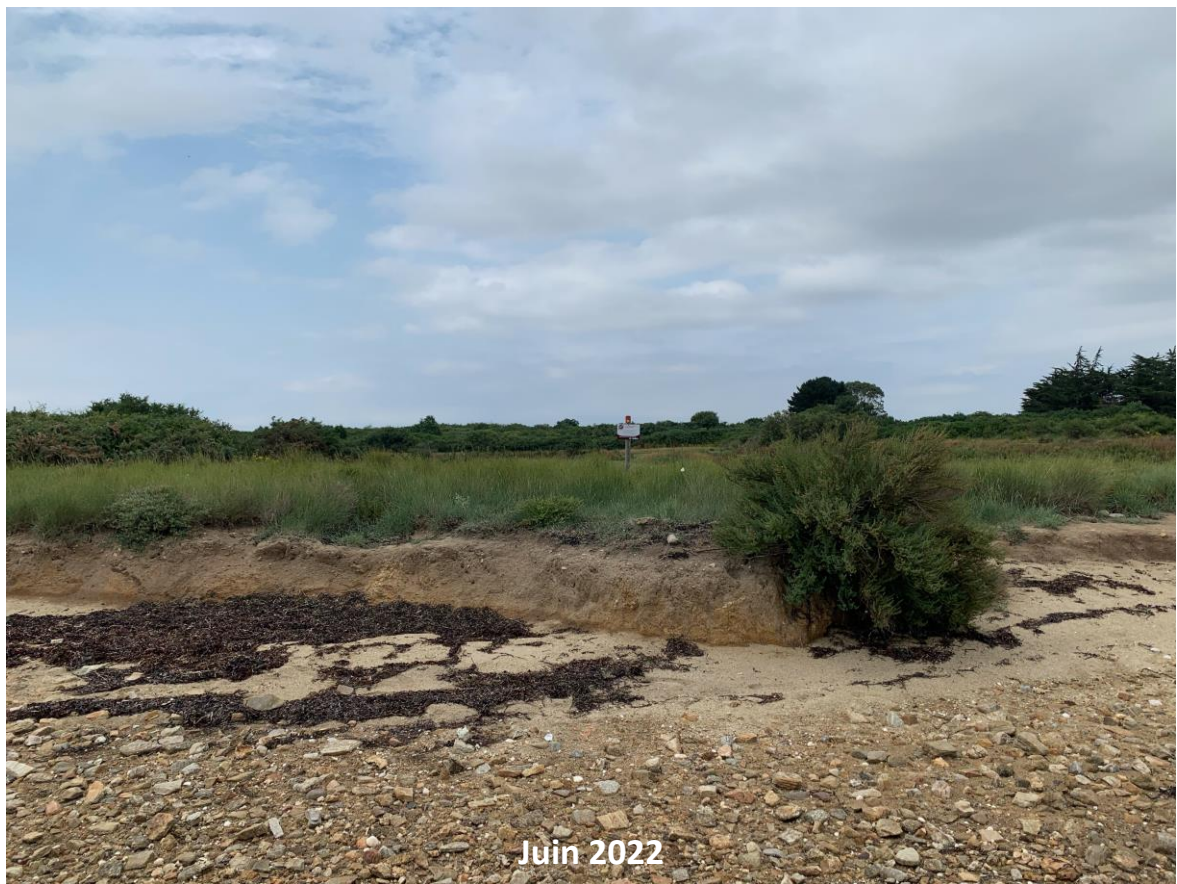
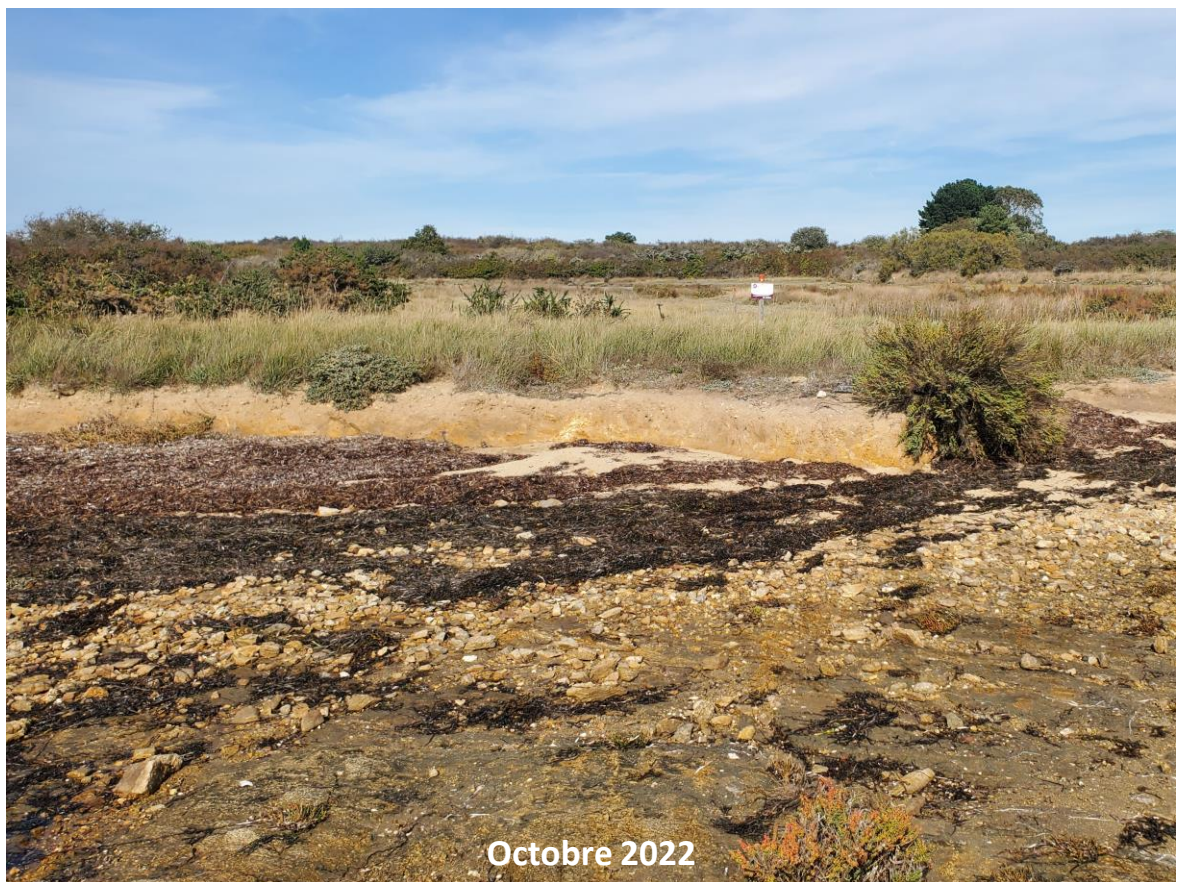
Le niveau des sédiments en pied de falaise varie également, mais dans une moindre mesure que la falaise n°2 ou que la micro-falaise n°1. Cela s'explique sûrement par la plus faible disponibilité de sable à proximité de cette zone.
