Résultats du suivi 2021 site de Gâvres

Résultats des suivis sur le site de Gâvres en 2021

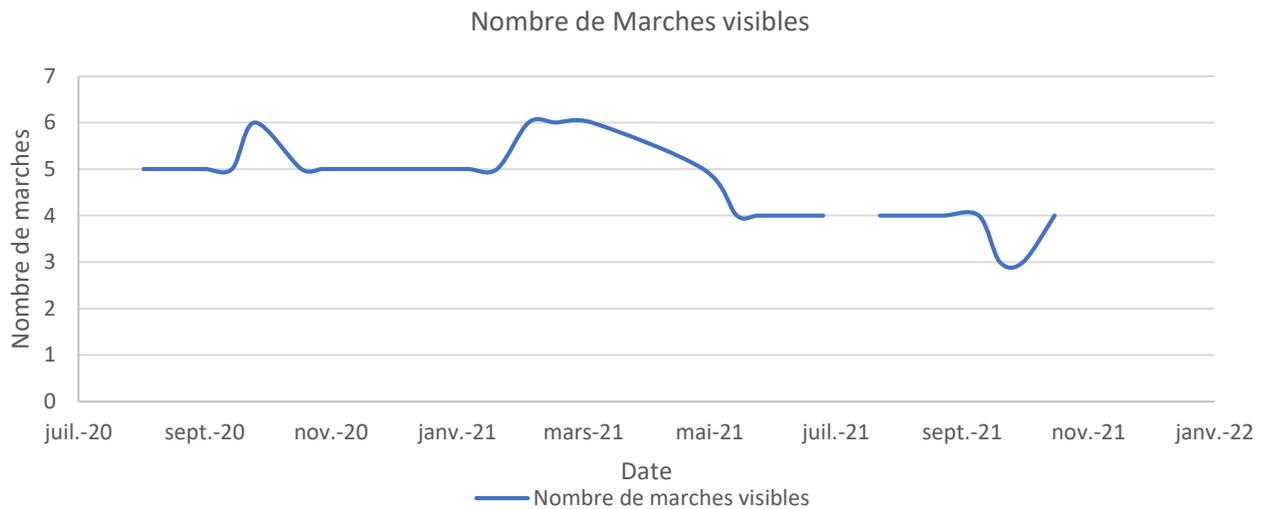
Le graphique ci-dessous présente : le nombre de marches visibles au niveau de la mission n°1.

Depuis le début des mesures effectuées par les bénévoles, soit depuis août 2020, le nombre de marches visibles a eu tendance à diminuer passant de 5 ou 6 à 4 ou 3 marches.

Cette variation témoigne d'une augmentation progressive du niveau de sédiment en haut de plage sur ce secteur. La tendance est donc positive pour cette première année de mesure.

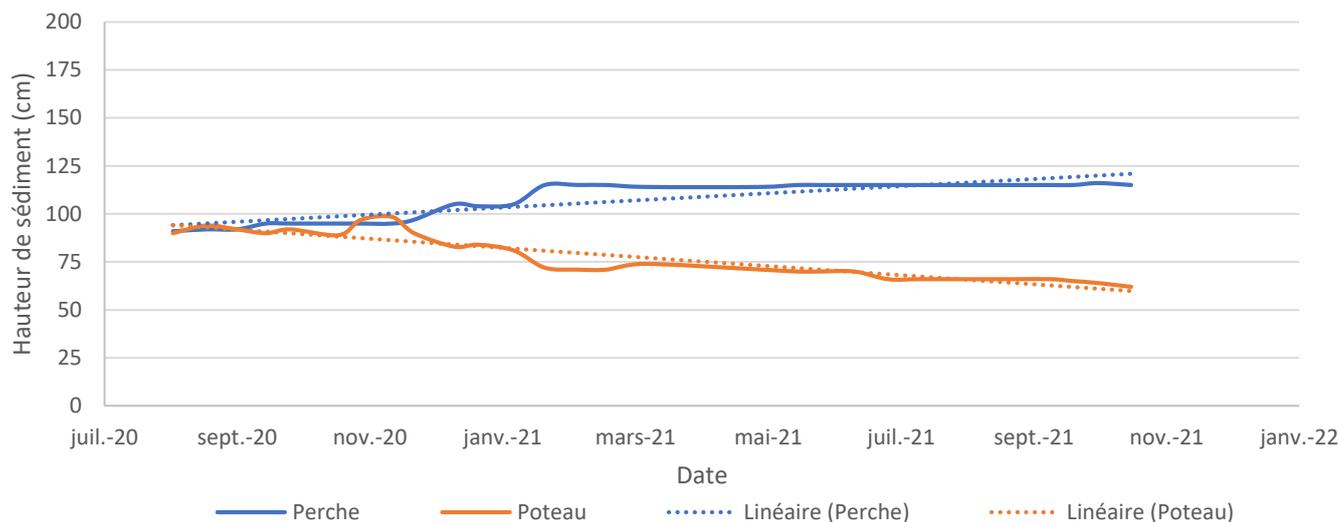
Suivi de la hauteur des sédiments dans l'AlgoBox® Ouest

Les mesures du niveau de sédiment indiquent une forte accrétion au sein de l'AlgoBox®. Les mesures du poteau et de la perche témoignent d'un engraissement d'environ 25 cm du haut de plage depuis le début des mesures.

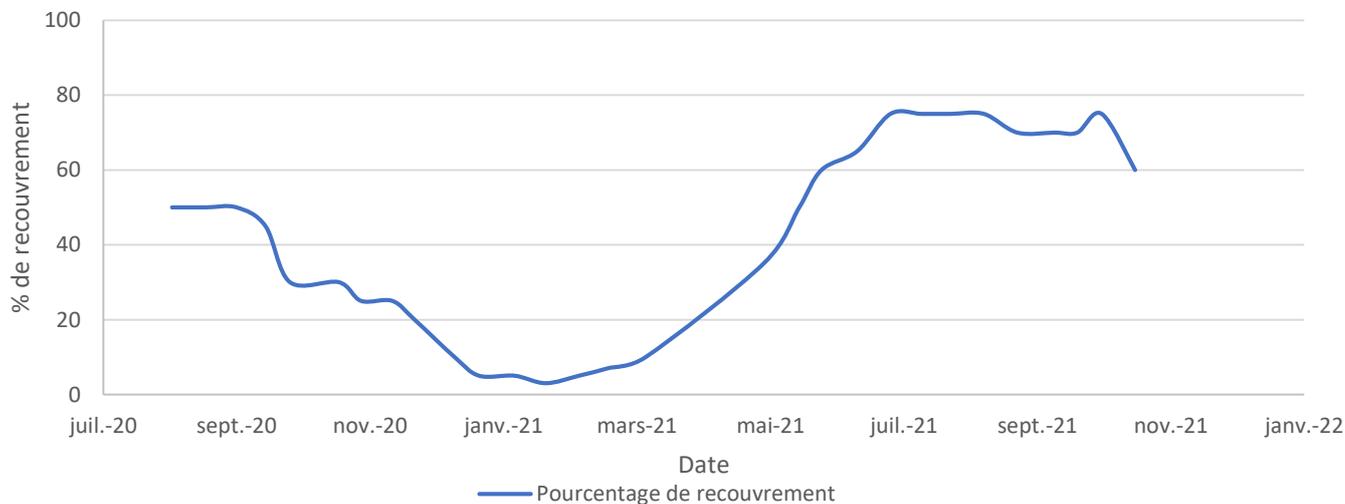
Pourcentage de recouvrement par la végétation dans l'AlgoBox® Ouest

Cette accrétion est accompagnée par une persistance de la végétation en saison hivernale et une augmentation du couvert végétal entre les deux dernières saisons estivales (cf. photos ci-après). Un léger rechargement en algues de ce linéaire d'AlgoBox®, en mars, a certainement favorisé la colonisation du casier par la végétation.

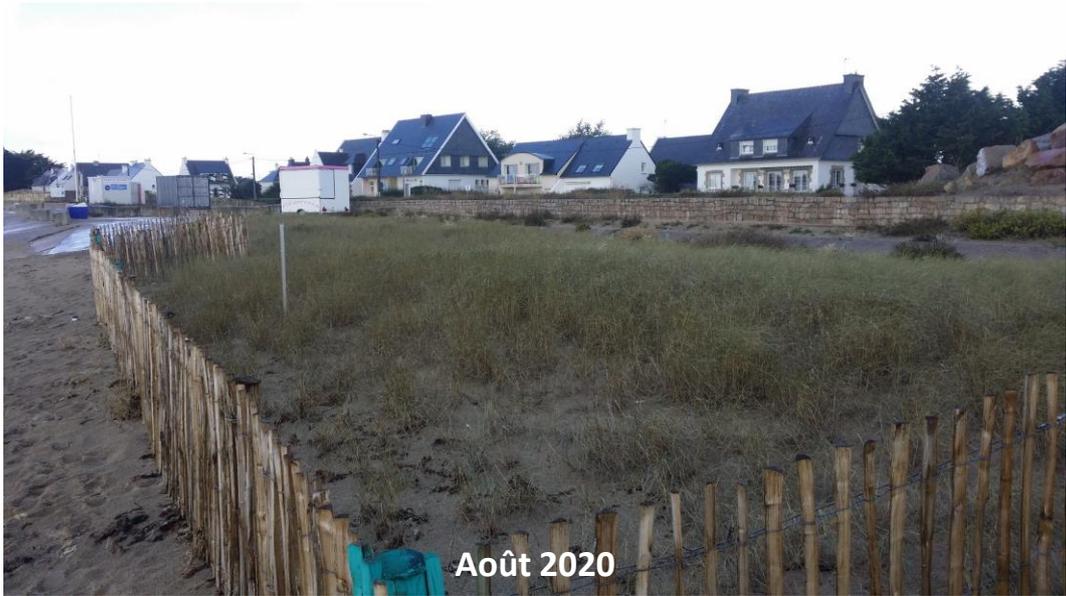
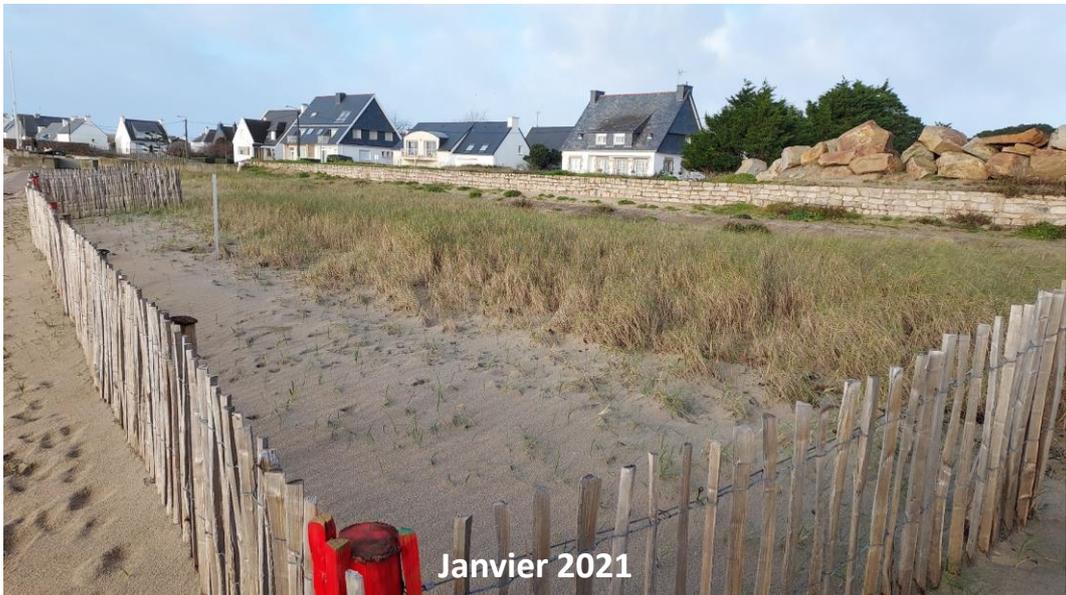
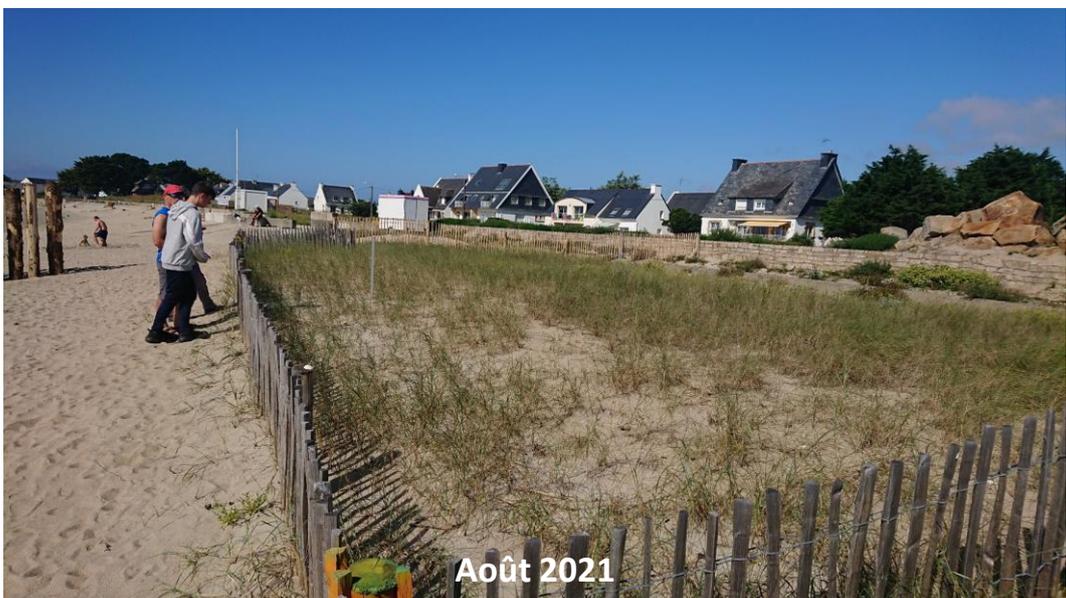
Ces deux phénomènes conjugués indiquent une dynamique très positive pour cette première année de fonctionnement des AlgoBox® sur la Grande Plage de Gâvres.

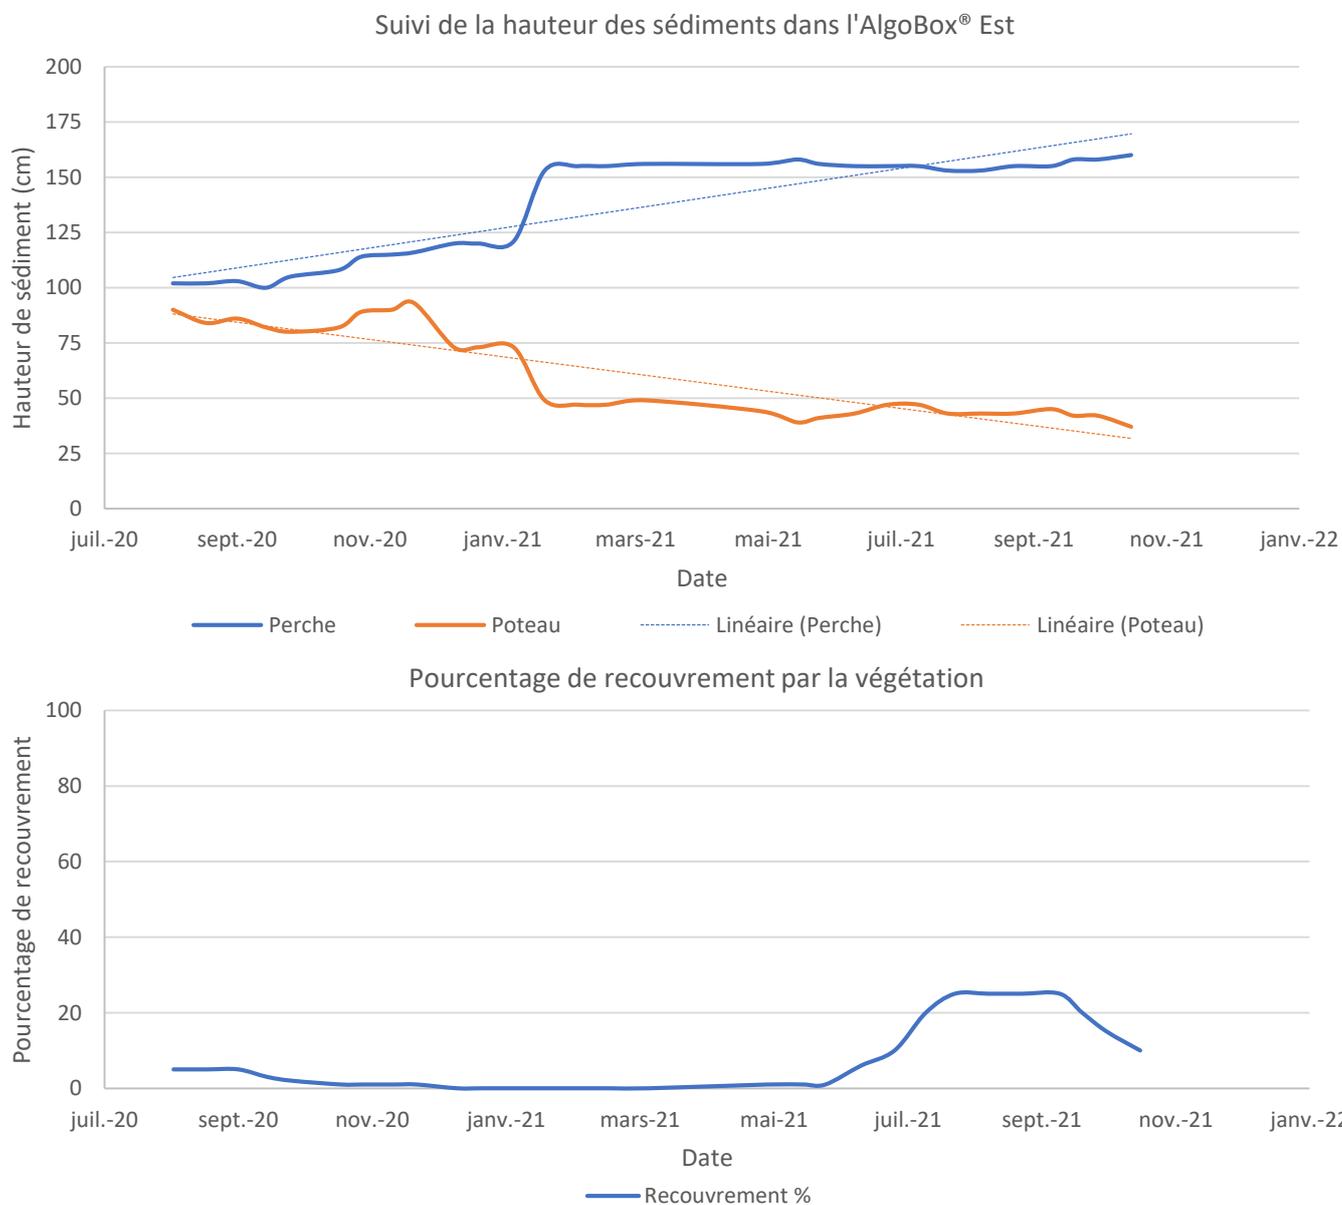
Les graphiques ci-dessous présentent respectivement : la variation du niveau des sédiments et du recouvrement par la végétation dans l'AlgoBox® Est.

Au même titre que le casier d'AlgoBox® précédent, le niveau de sédiment a fortement augmenté depuis le début des relevés. Une accrétion de plus de 50 cm est visible au niveau de la perche et du poteau.

La végétation, moins présente sur ce secteur de la plage, semble commencer à s'installer dans le casier. En effet, toujours absente en hiver, son pourcentage de recouvrement a néanmoins augmenté entre l'été 2020 et l'été 2021. Par ailleurs, ce casier est le seul du linéaire « simple » à ne pas avoir été rechargé avec des algues en mars. Malgré ce manque, la tendance semble positive.

Un rechargement courant l'hiver 2021-2022 pourrait accélérer cette colonisation.

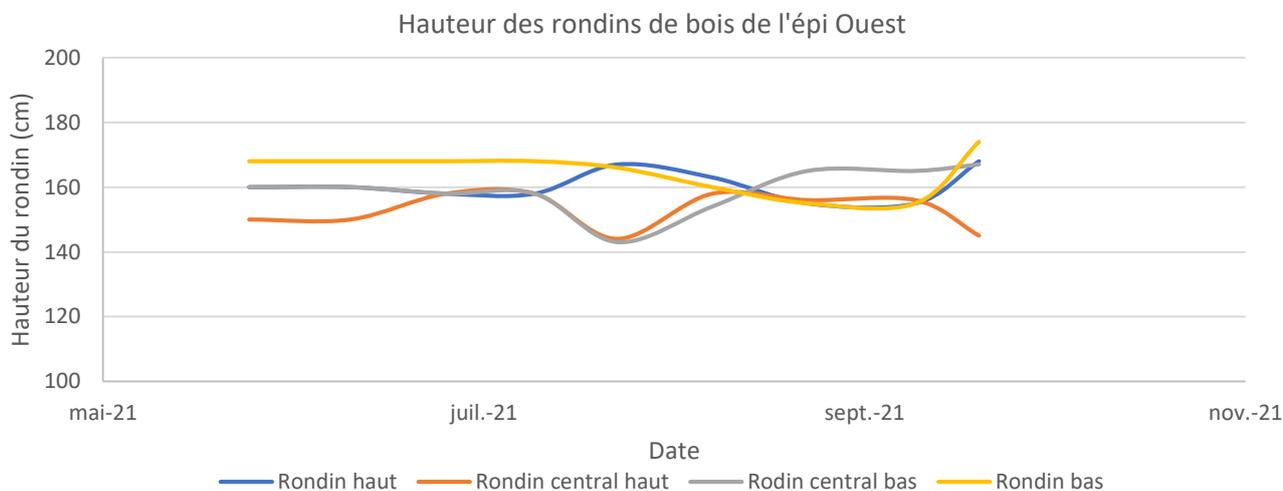
Les graphiques ci-dessous présentent : la variation du niveau des sédiments au niveau de l'épi Ouest.

Débutées au cours de l'été 2021, les missions de suivi des trois épis en rondins de bois livrent leurs premiers résultats. Cette partie du protocole marque la mise en place du dernier volet du suivi de la Grande Plage de Gâvres. A ce stade, les données reçues n'indiquent aucune tendance significative. Il est donc difficile d'avancer une interprétation des fluctuations du sédiment au niveau des épis pour le moment.

Il faudra donc patienter encore quelques mois pour pouvoir interpréter les battements sédimentaires au niveau de ces trois ouvrages.

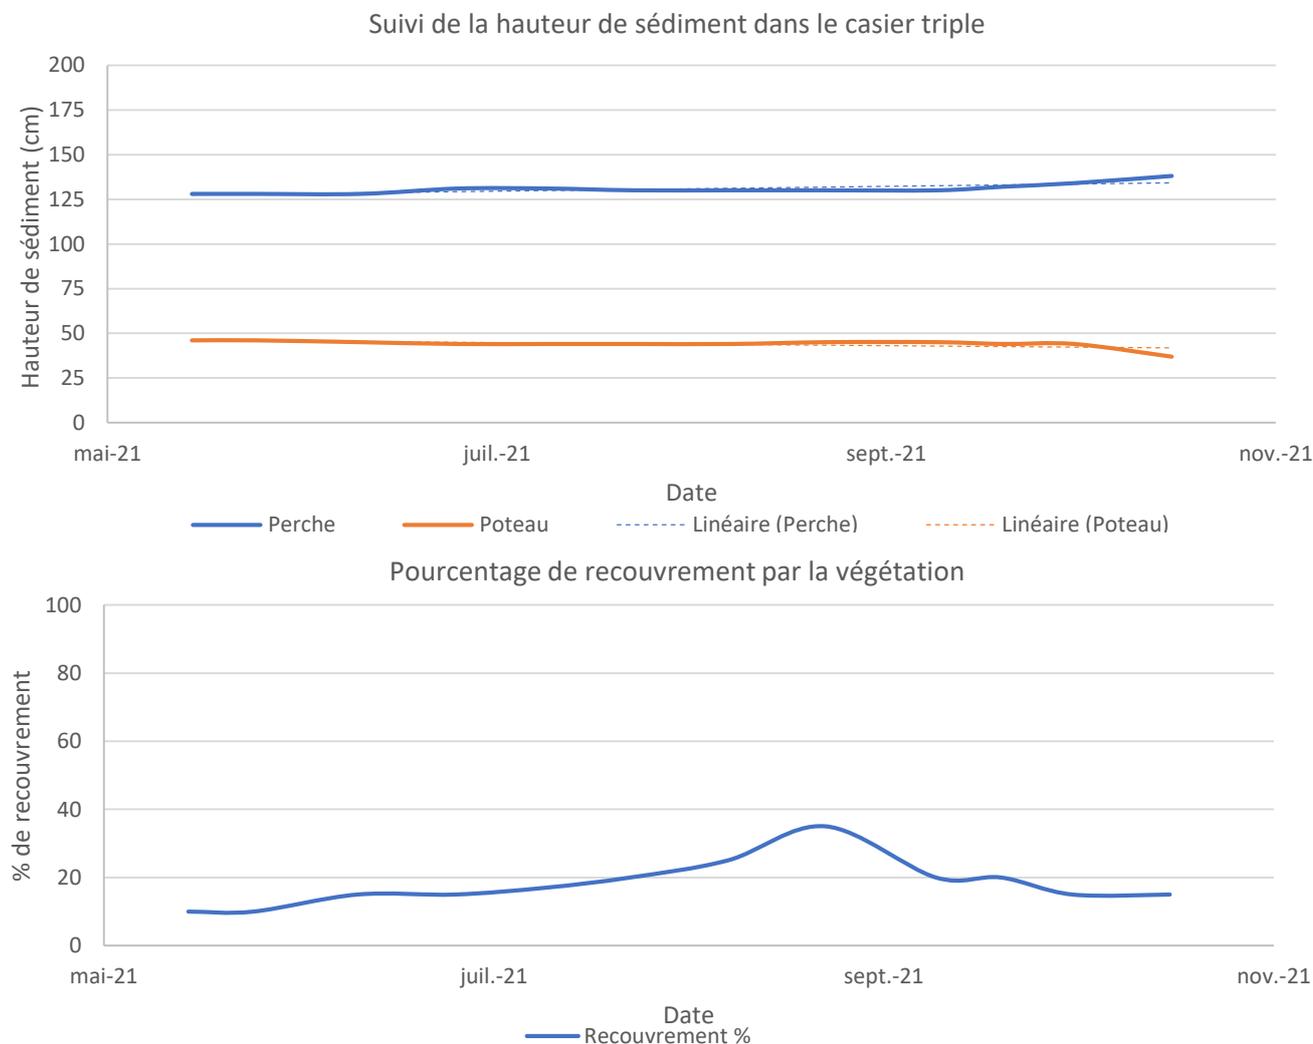
Les graphiques ci-dessous présentent respectivement : la variation du niveau des sédiments et du recouvrement par la végétation dans l'AlgoBox® triple.

Le casier d'AlgoBox® du linéaire « triple » présente une stabilité du niveau de sédiments au sein de l'ouvrage. Une légère augmentation (10 cm) de ce niveau est tout de même notable.

Néanmoins, il est important de noter que l'installation de la perche a été effectuée plusieurs mois après la fin de l'installation des casiers qui ont donc commencé à se remplir avant que le suivi ne débute.

En ce qui concerne la végétation, l'été 2021 a connu une augmentation significative du recouvrement végétal dans le casier triple. Entre l'été 2020 et 2021, ce pourcentage a plus que doublé, passant de 15 % à 35 %. Par ailleurs, la végétation semble présente toute l'année dans le casier.

Un prochain rechargement devrait permettre d'accélérer cette tendance positive.

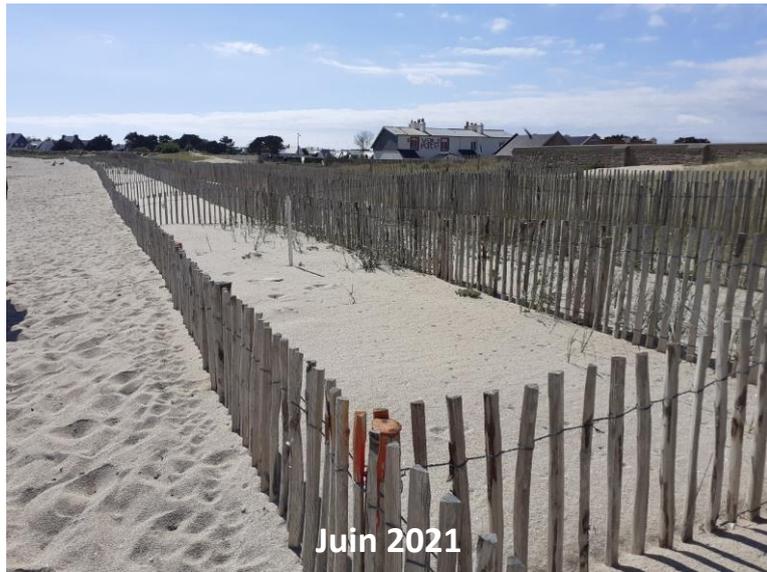
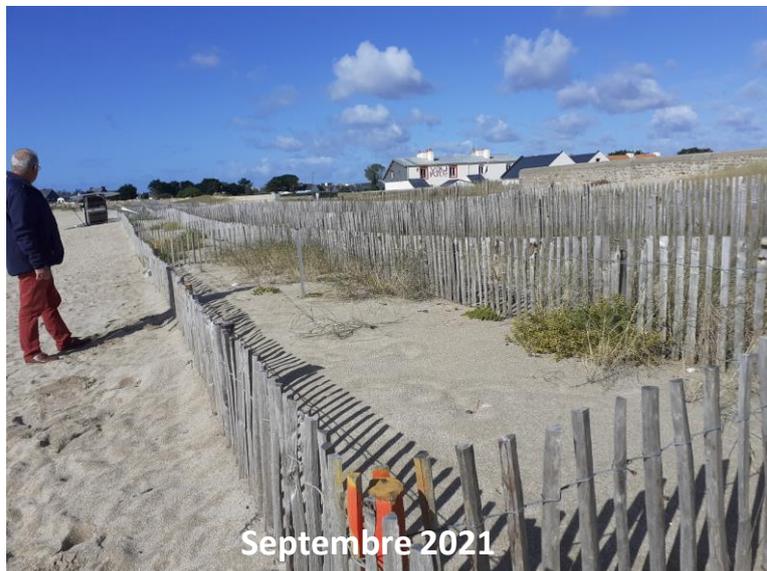
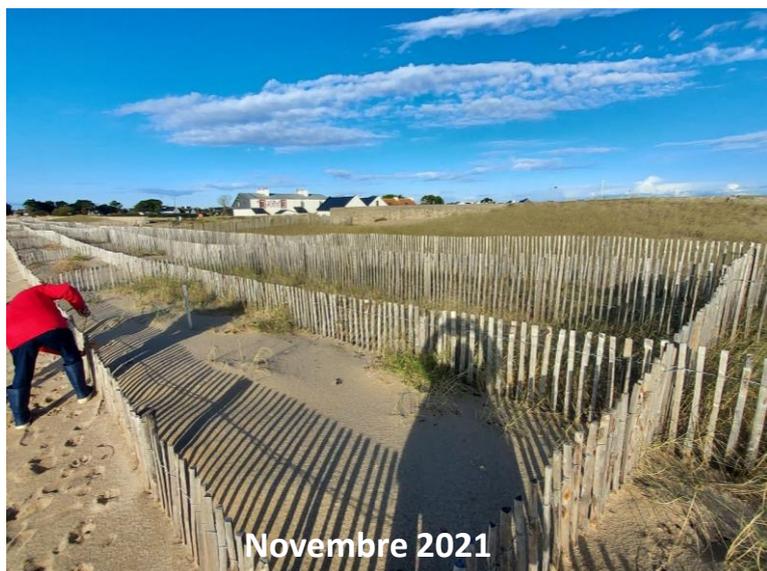
D'une manière générale, le linéaire triple de casiers d'AlgoBox® a permis pour cette première année, de faire progresser la végétation présente dans les rangées arrières de l'ouvrage et ce, en accumulant du sédiment.

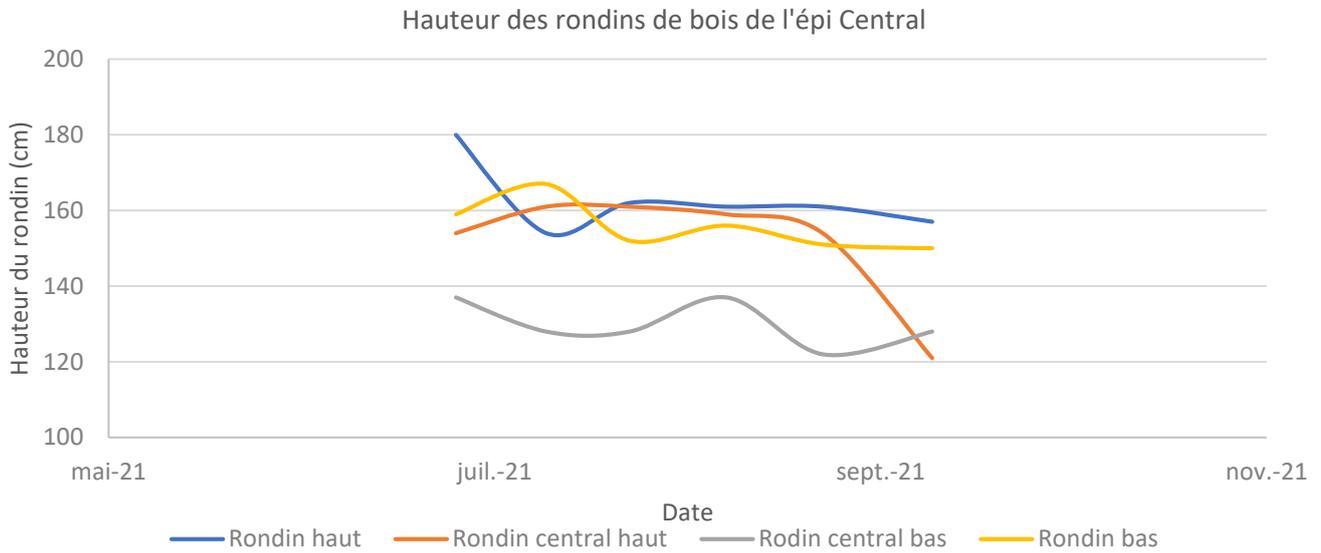
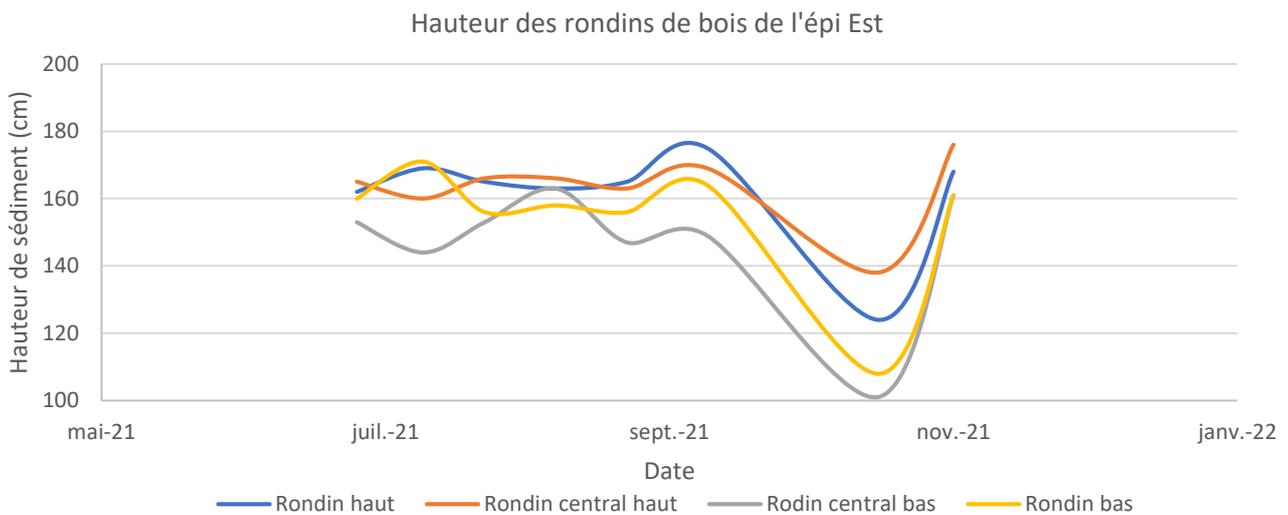
Les graphiques ci-dessous présentent : la variation du niveau des sédiments au niveau de l'épi Ouest.

Au même titre que pour l'épi Ouest, il est à ce stade prématuré d'engager une analyse des fluctuations du niveau de sédiment au contact des épis Central et Est.

Cependant, il est facile de constater que les trois épis ne présentent pas la même réponse sur cette courte période.

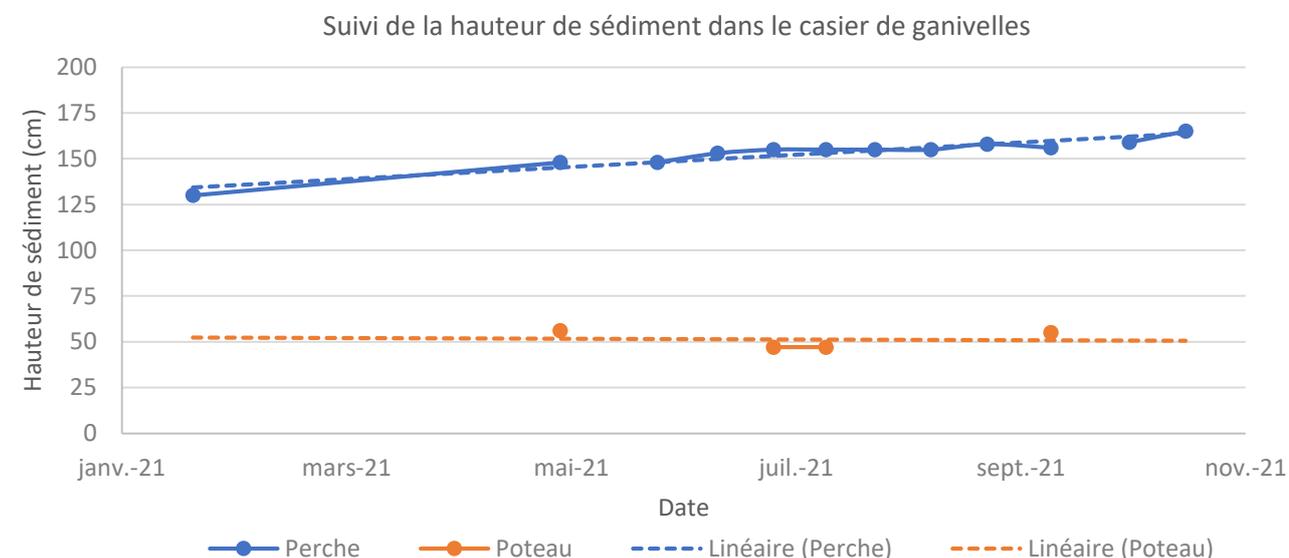
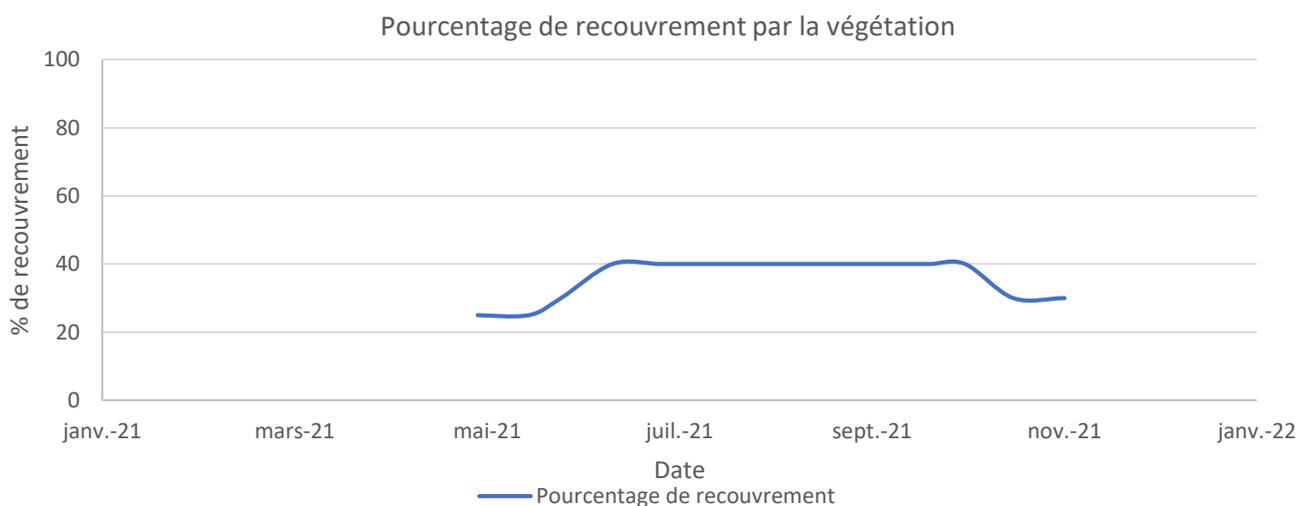
Les graphiques ci-dessous présentent respectivement : la variation du niveau des sédiments et du recouvrement par la végétation dans le casier de ganivelles.

La dune protégée par le linéaire de ganivelles à l'Est de la Grande Plage de Gâvres présente une tendance claire à l'accrétion. En effet, en un peu moins d'un an, le niveau de sédiment lisible sur la perche est passé de 130 cm à 165 cm, soit une augmentation de 35 cm.

Cette tendance très positive en arrière des ganivelles ne se retrouve pas au pied de l'ouvrage. La courbe orange qui matérialise les mesures réalisées au niveau du poteau reste stable. Cela indique donc un niveau plutôt constant de la hauteur des sédiments en avant de l'ouvrage.

Si la tendance positive au sein des ganivelles se poursuit, un « débordement » de l'ouvrage pourrait entraîner une augmentation du niveau de sable en avant de ce dernier.

Concernant la végétation, une légère augmentation était visible lors de la saison estivale. Cependant, la période de mesure ne permet pas d'avoir du recul sur une potentielle progression de la végétation pour le moment.
