Mise en place et premiers résultats 2021 du site de Locmariaquer

Premiers résultats des suivis sur le site de St Pierre en 2021

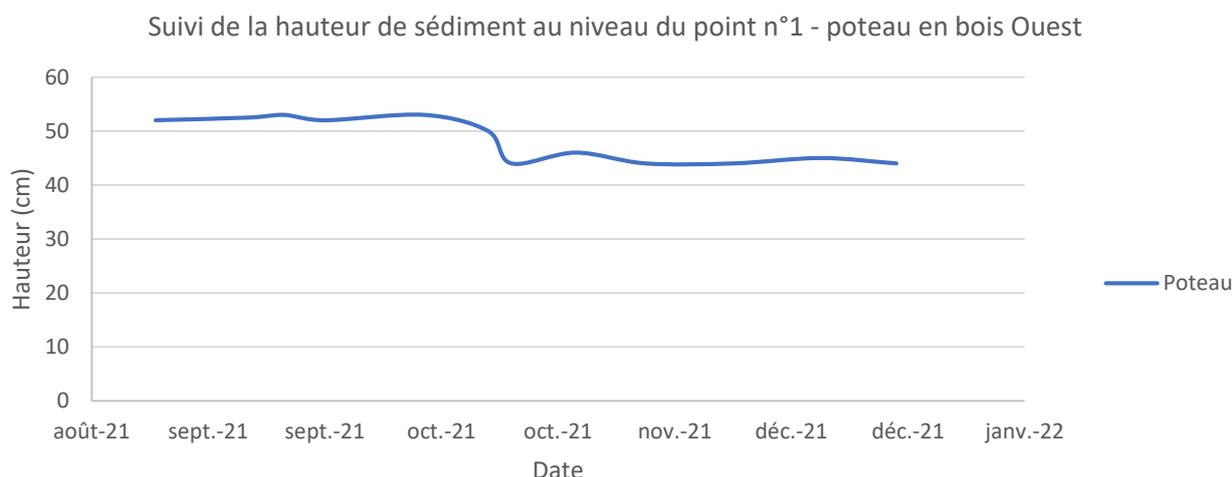
Point n°1 : Poteau en bois Ouest

Le graphique ci-dessous présente : la variation de la hauteur des sédiments au niveau du poteau en bois situé à l'Ouest du site.

La variation du niveau des sédiments dans ce secteur est assez stable et présente même une augmentation d'une dizaine de centimètres depuis le début du suivi.

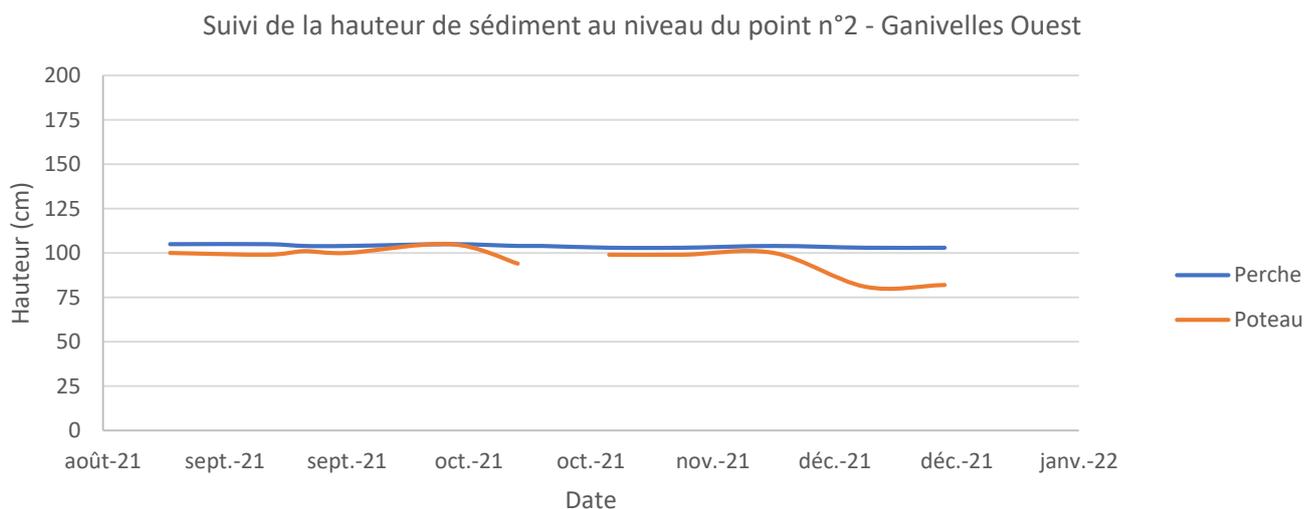
Point n°2 : Ganivelles Ouest

Le graphique ci-dessous présente : la variation de la hauteur des sédiments au niveau des ganivelles Ouest.

Peu de variation sont observables au niveau de la perche graduée, soit en arrière des ganivelles. Le pied de dune n'a donc pas évolué pendant cette période. En revanche, le niveau des sédiments paraît moins stable au niveau du poteau, soit en avant de l'ouvrage. Les ganivelles semblent donc protéger et stabiliser le pied de la dune.

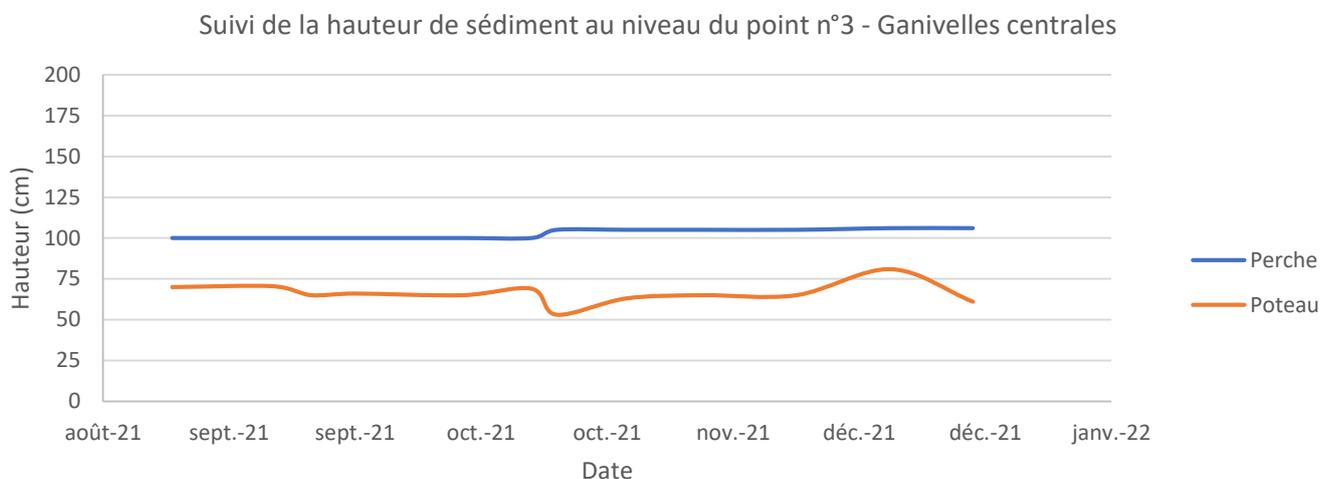
Point n°3 : Ganivelles centrales

Le graphique ci-dessous présente : la variation de la hauteur des sédiments au niveau des ganivelles centrales.

Au même titre que les ganivelles situées à l'Ouest du site, les ganivelles centrales et Est présentent sensiblement les mêmes tendances de la variation du niveau des sédiments. Les hauteurs, au niveau des perches, restent très stables alors que les hauteurs au niveau des poteaux varient plus.

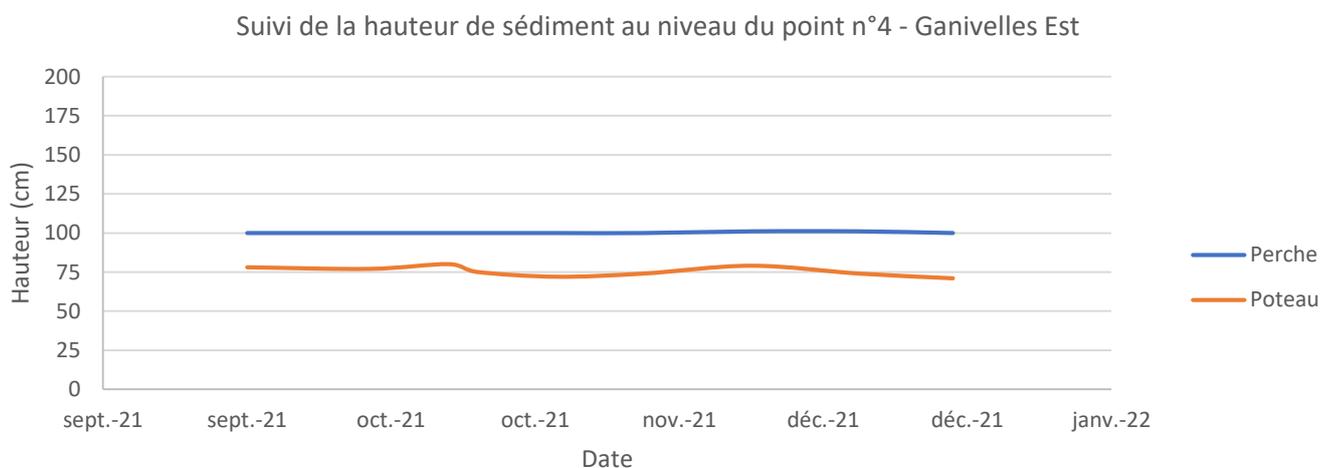
Point n°4 : Ganivelles Est

Le graphique ci-dessous présente : la variation de la hauteur des sédiments au niveau des ganivelles Est.

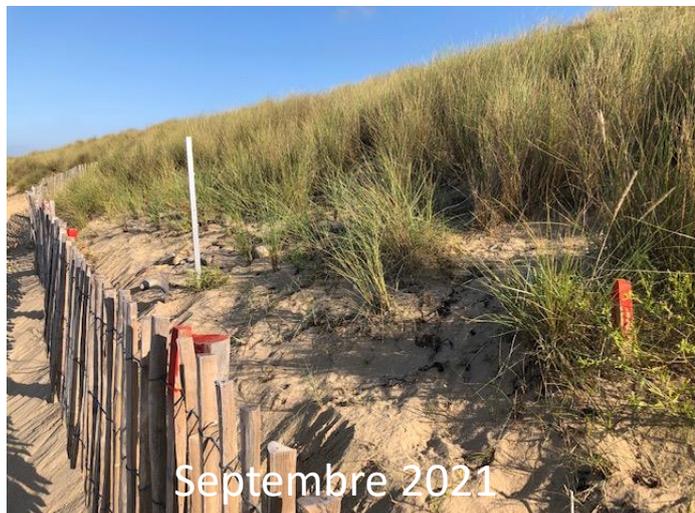
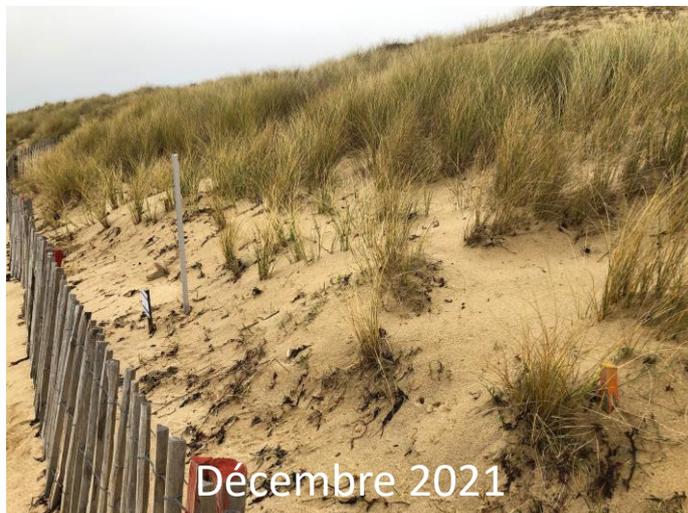
Ganivelles Ouest

Les photos suivantes présentent rapidement le suivi de l'évolution du pourcentage de recouvrement par la végétation. Ce suivi sera plus développé après un an de suivi.

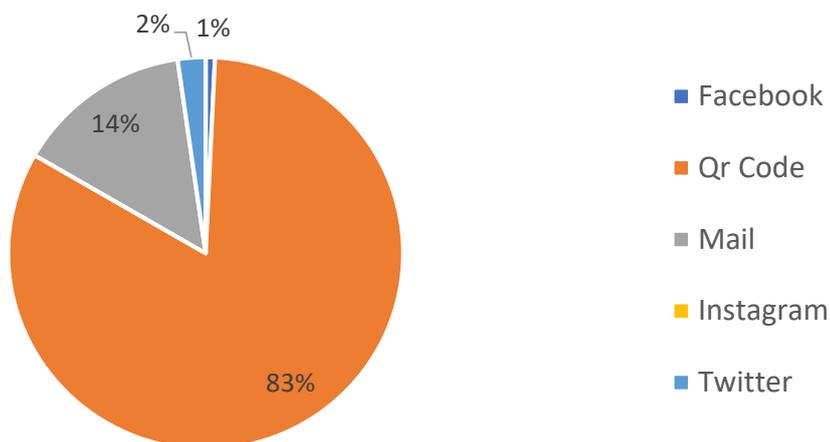
Origines des photos pour la station de St Pierre - Locmariaquer

Total de 127 photos entre fin juin et décembre 2021

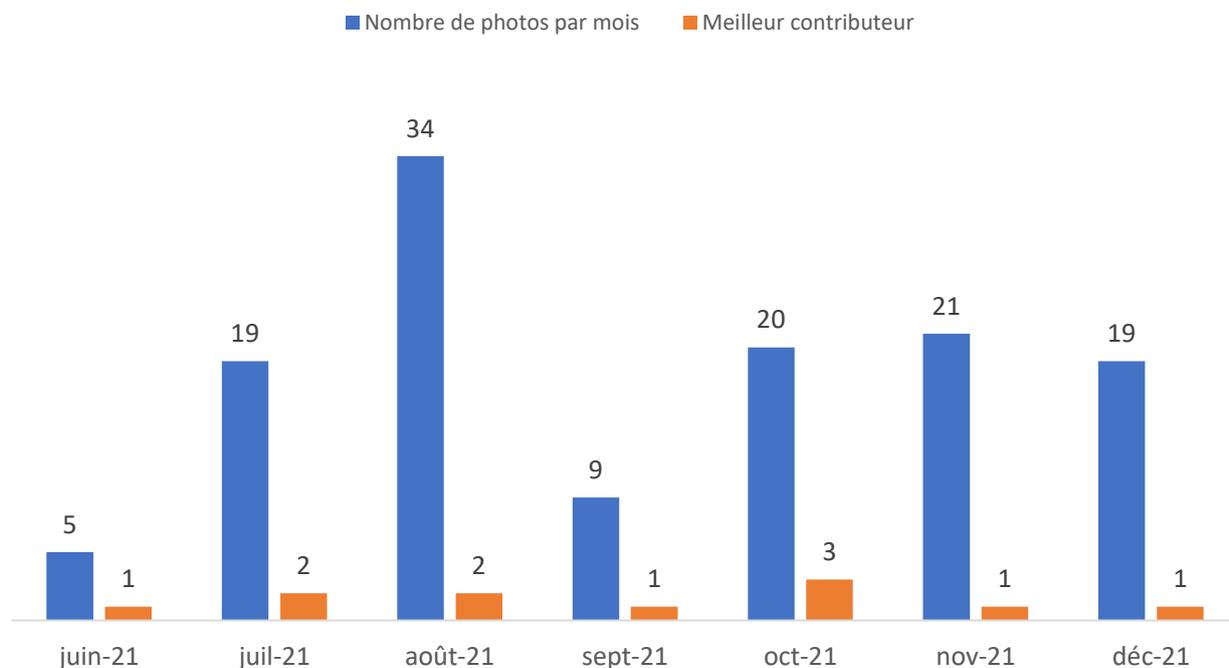
Statistiques sur l'utilisation de la station CoastSnap de la plage de St Pierre

Meilleur contributeur : plus grand nombre de photos envoyées par la même personne en un seul mois
