# Résultats des suivis 2017-2022

## Espace Naturel Sensible de Boëde

## Résultats des suivis sur le site de Boëde entre 2017 et 2022

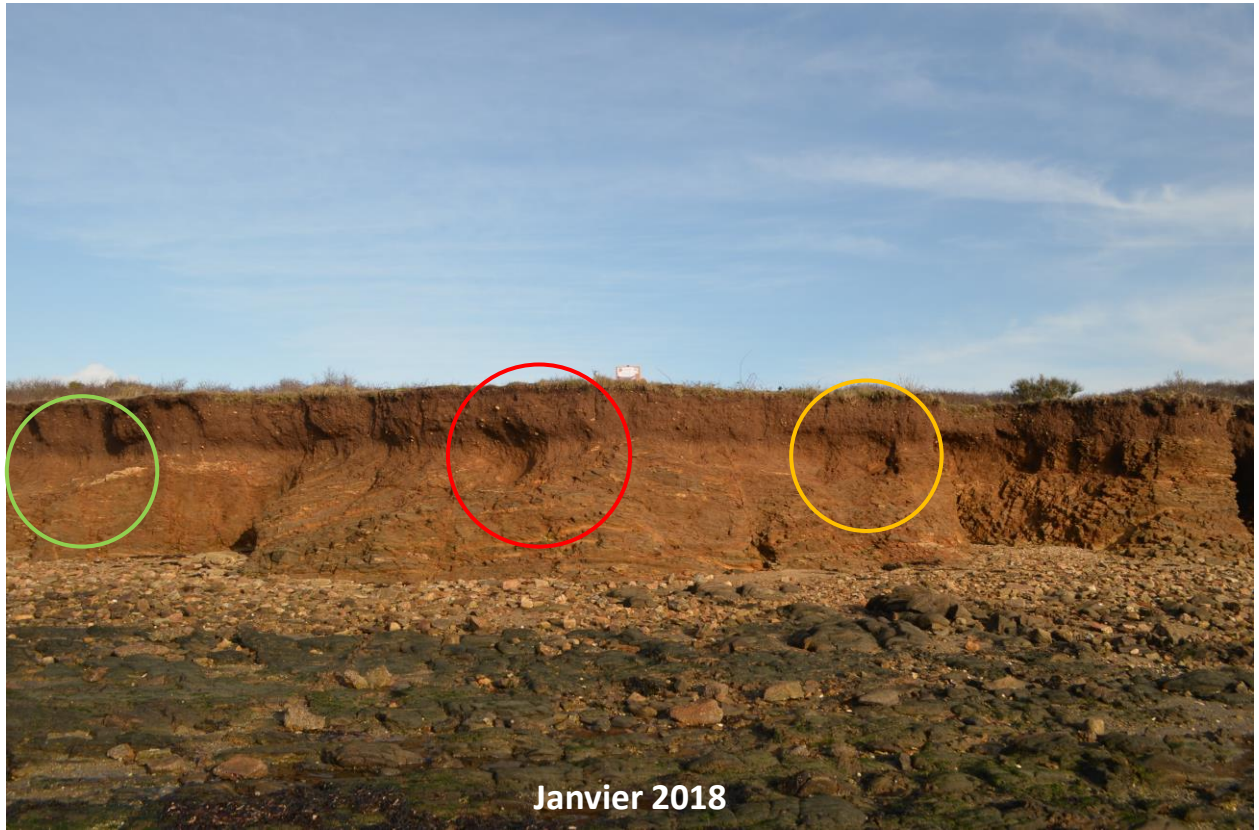
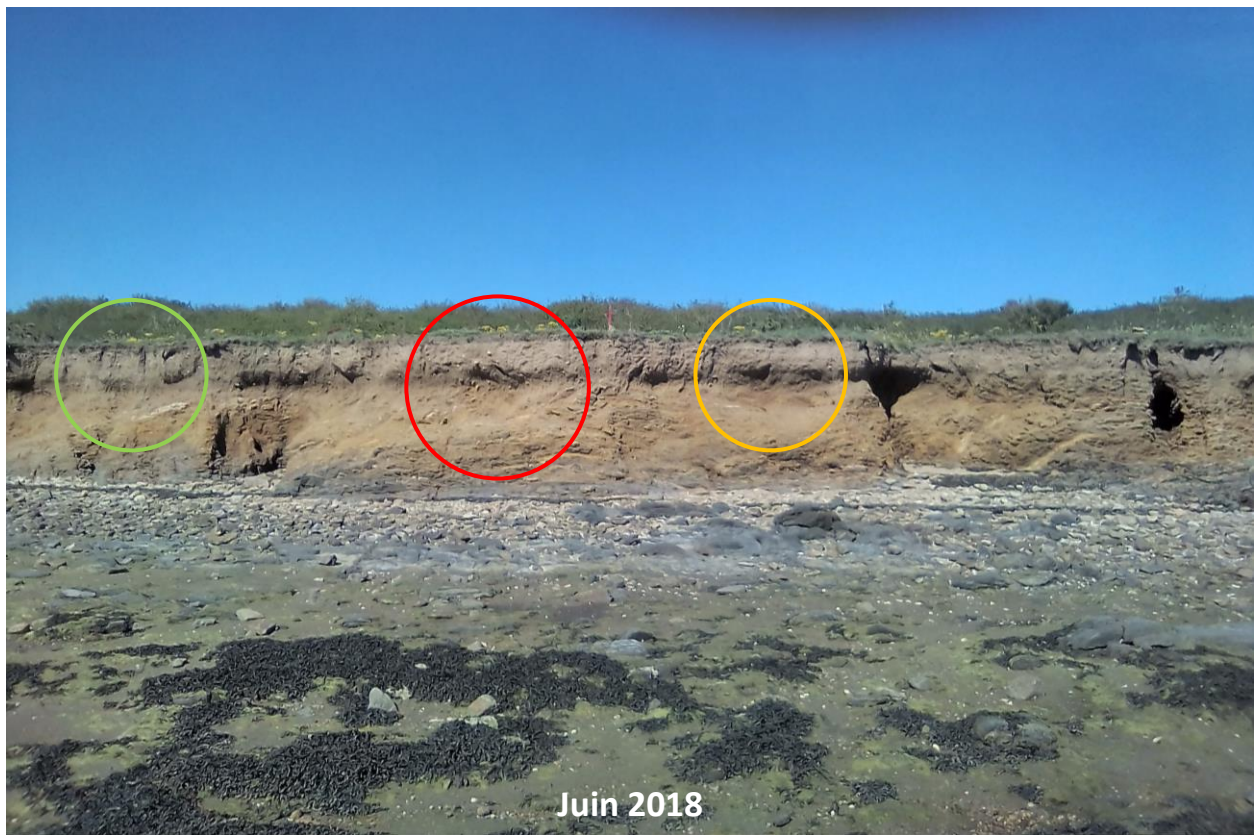
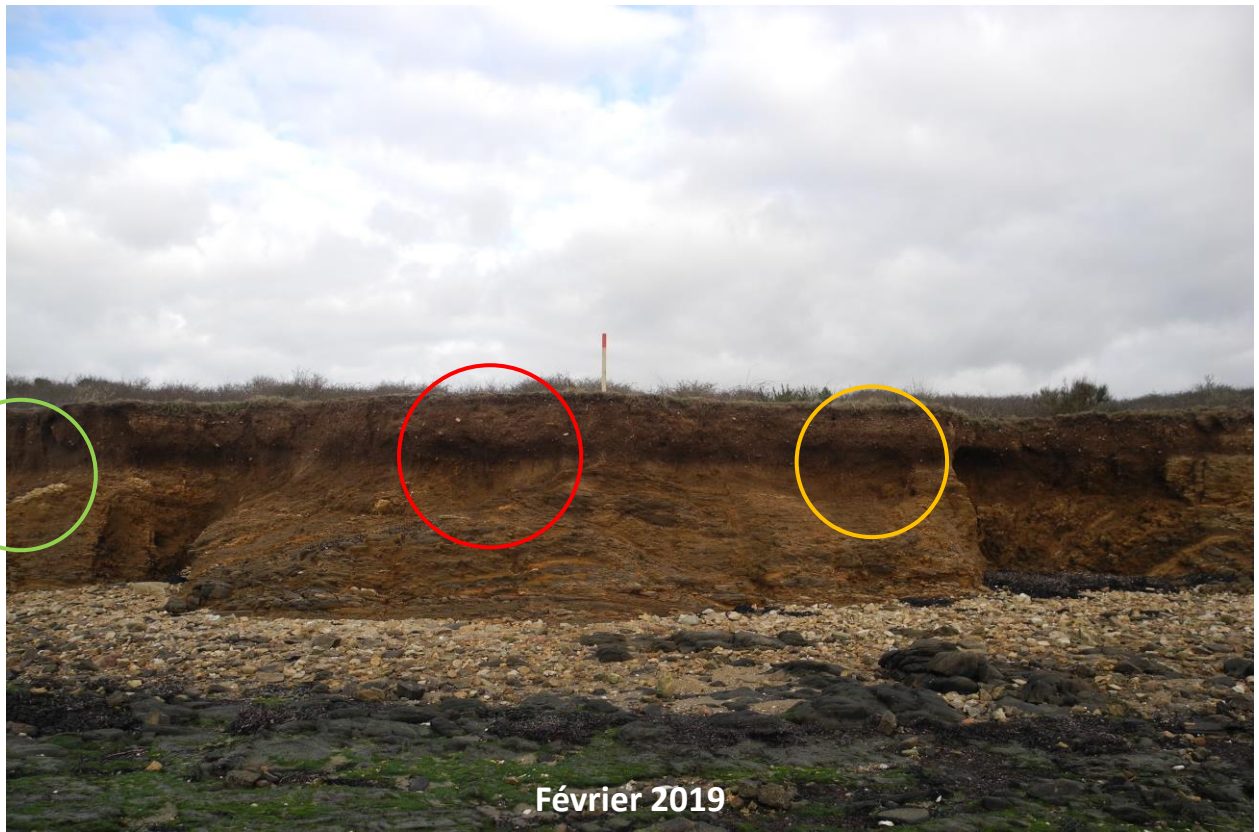
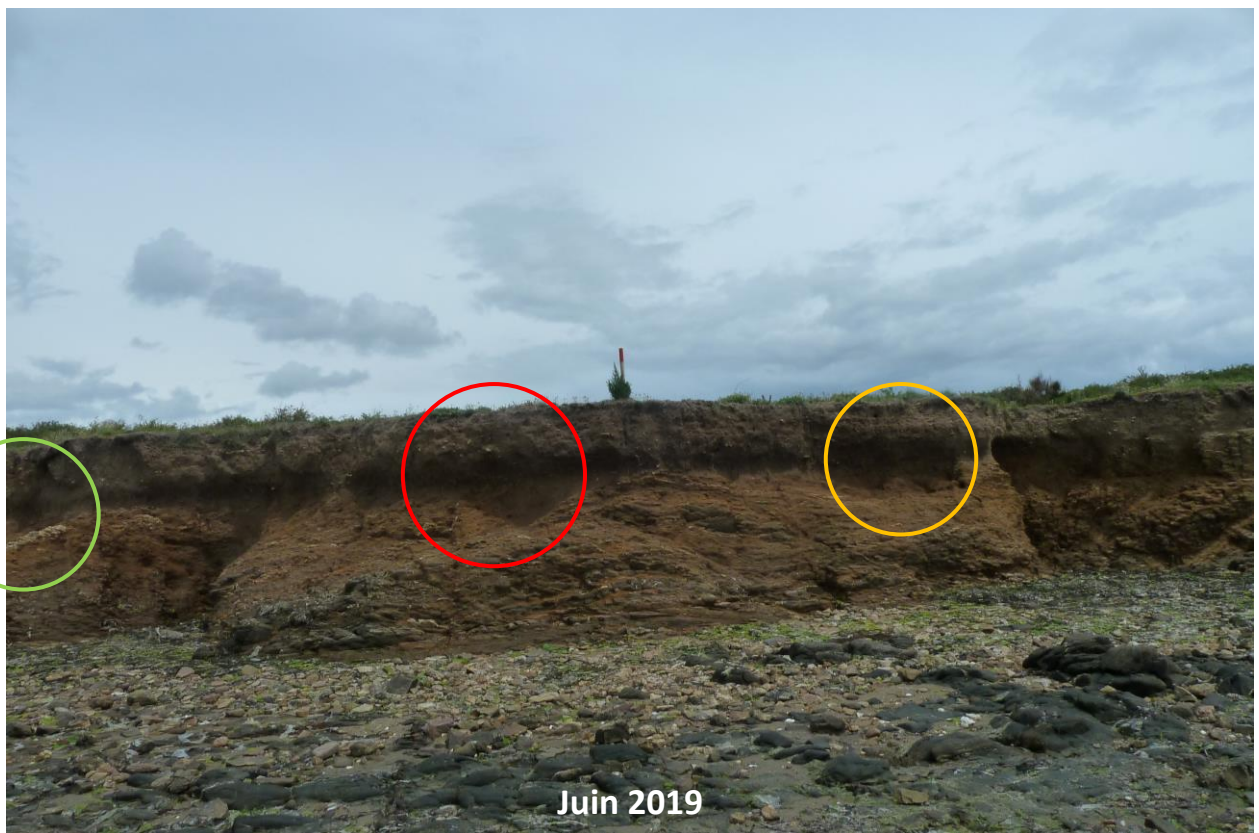
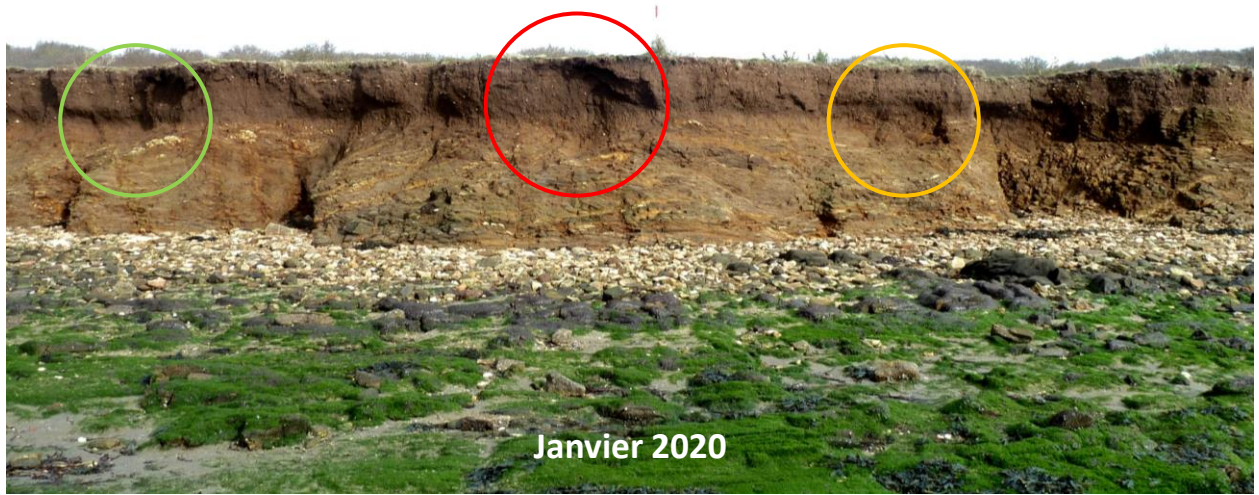
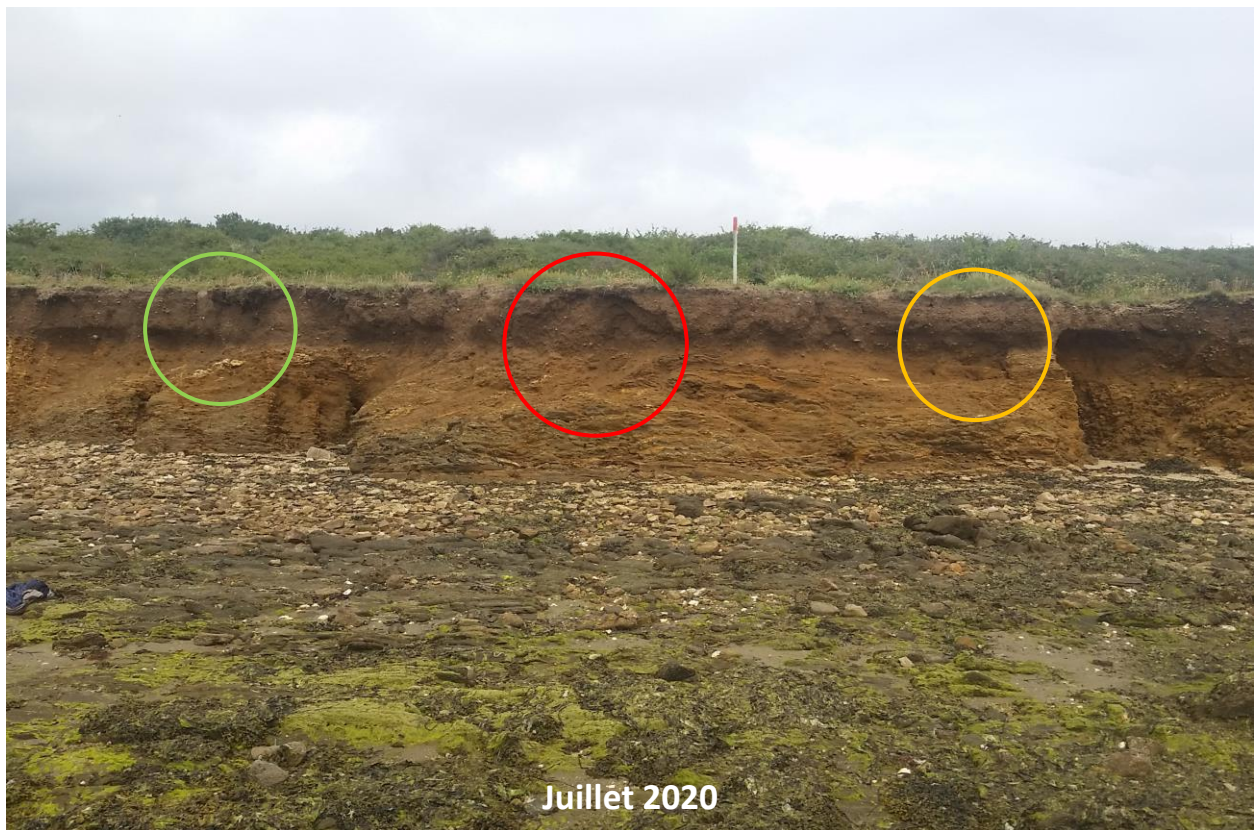
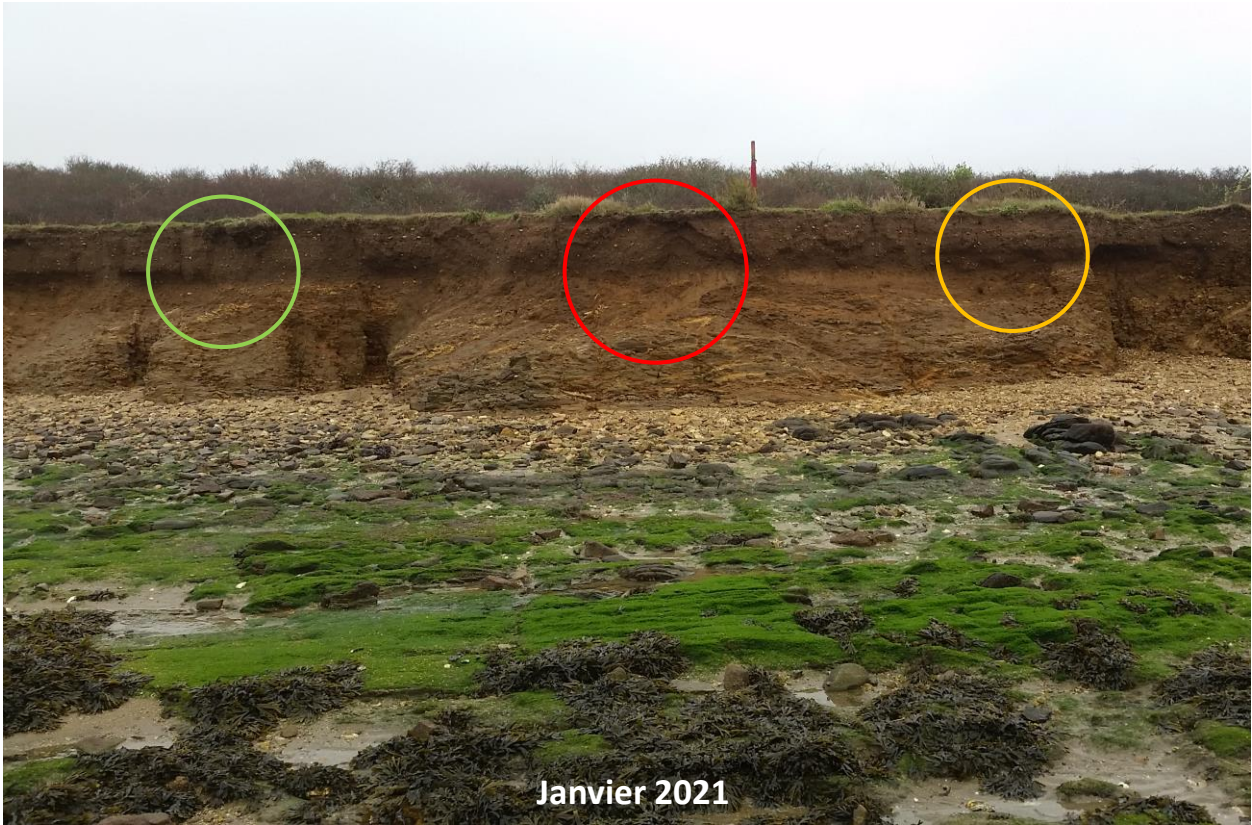
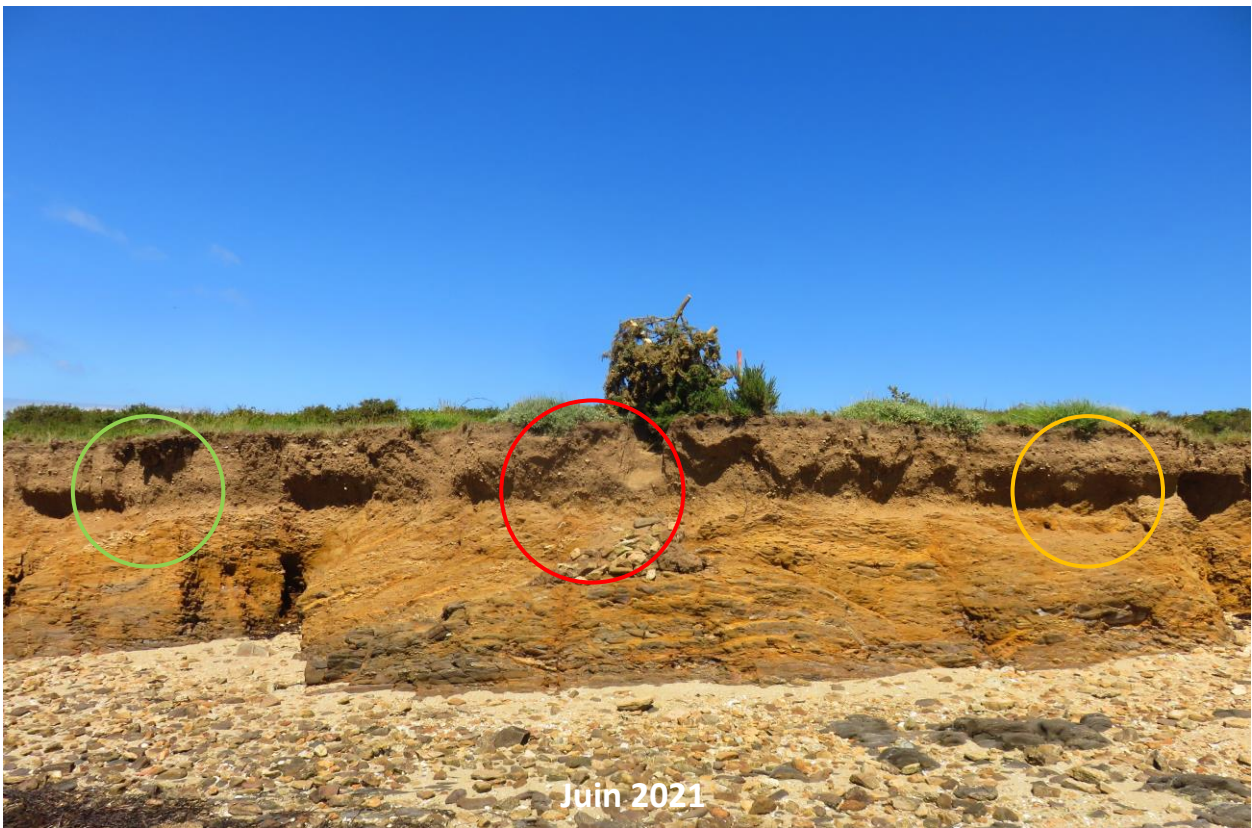
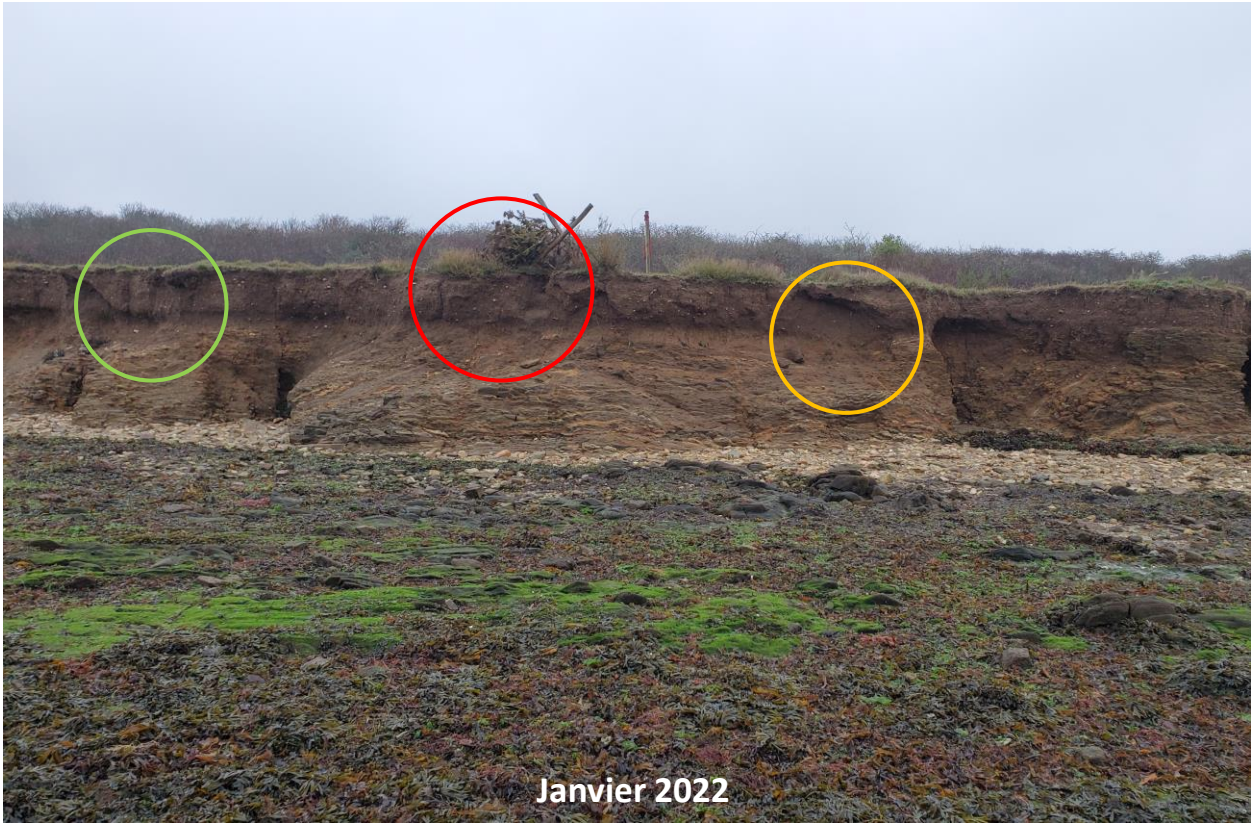
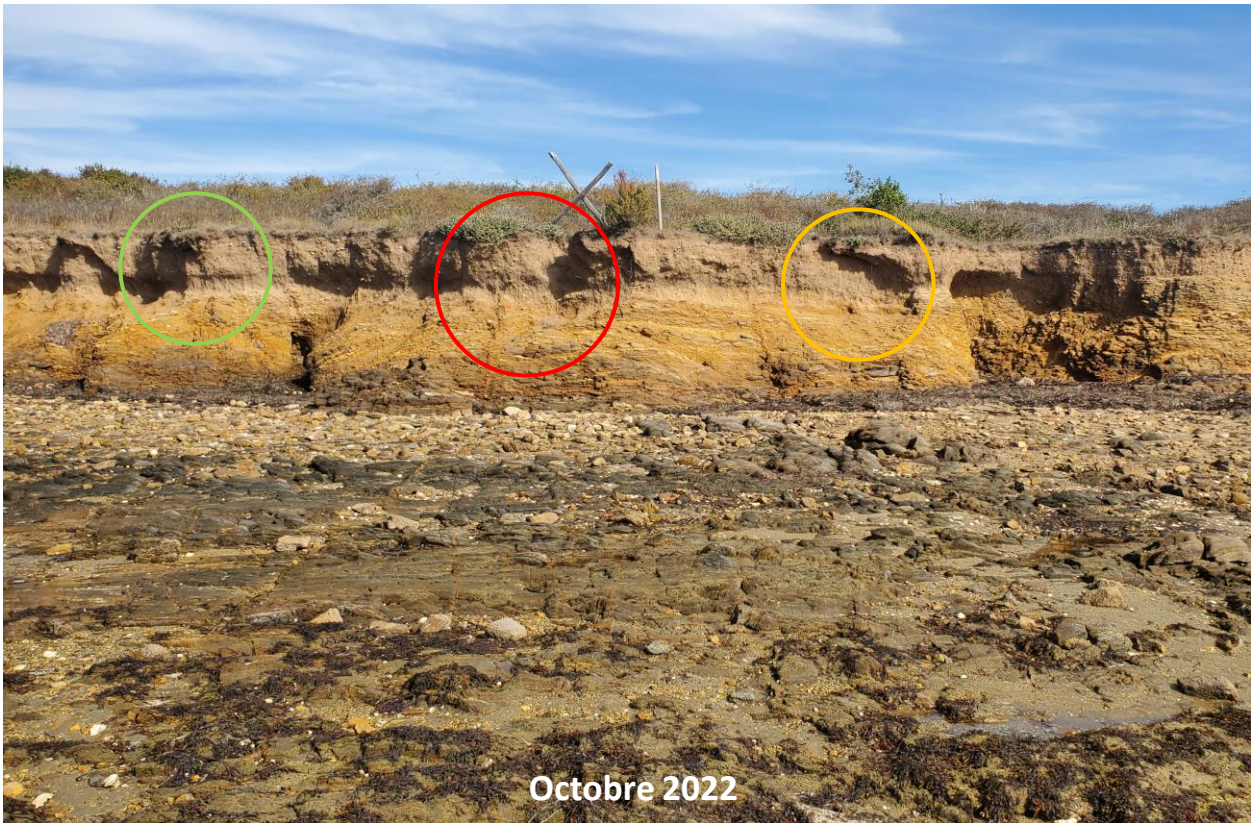
### FALAISE N°1

Sur les cinq dernières années, la mission n°1 sur l'île de Boëde a permis d'observer des évolutions significatives de la falaise. Après que la partie centrale est fait l'objet d'un signalement au Conseil Départemental du Morbihan pour de fortes détériorations par la création d'un accès sauvage, ce dernier s'est vu dégradé de nouveau au cours de l'année 2022.

La tendance se poursuit dans ce secteur. La falaise s'érode lentement au cours du temps. Les photos suivantes démontrent bien cette évolution.

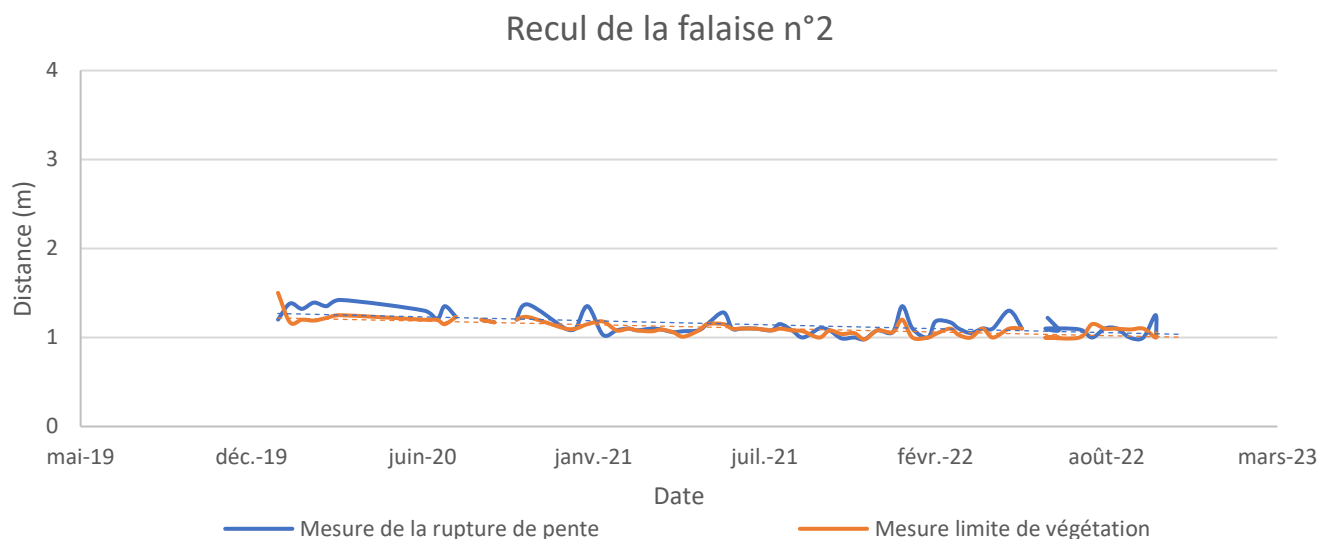
Le graphique ci-dessous présente le recul de la falaise n°2 :

La falaise n°2, suivie depuis début 2020, présente un léger taux de recul que se soit au niveau de sa rupture de pente ou de la limite de la végétation. On peut facilement observer ce recul avec l'affouillement des blocs de roches entourés sur les photos suivantes. Il est également possible d'observer le battement sédimentaire de la plage. En effet, le hauteur du sable au pied de la falaise n°2 varie fortement dans le temps (cf. photos ci-après). Les blocs de roches entourés disparaissent sous le sable à certaines périodes. La granulométrie change fortement également avec la présence plus ou moins importante de sable ou non en pied de falaise.

Les assauts de la mer, les fortes variations de granulométrie et les précipitations expliquent sûrement cette l'érosion progressive que connaît ce secteur.

Les falaises de l'île de Boède ne présentent pas de fort recul sur la période 2017-2022. La falaise n°1 témoigne des reculs les plus visibles. Les mesures réalisées sur la deuxième falaise indiquent aussi un léger recul sur la zone.

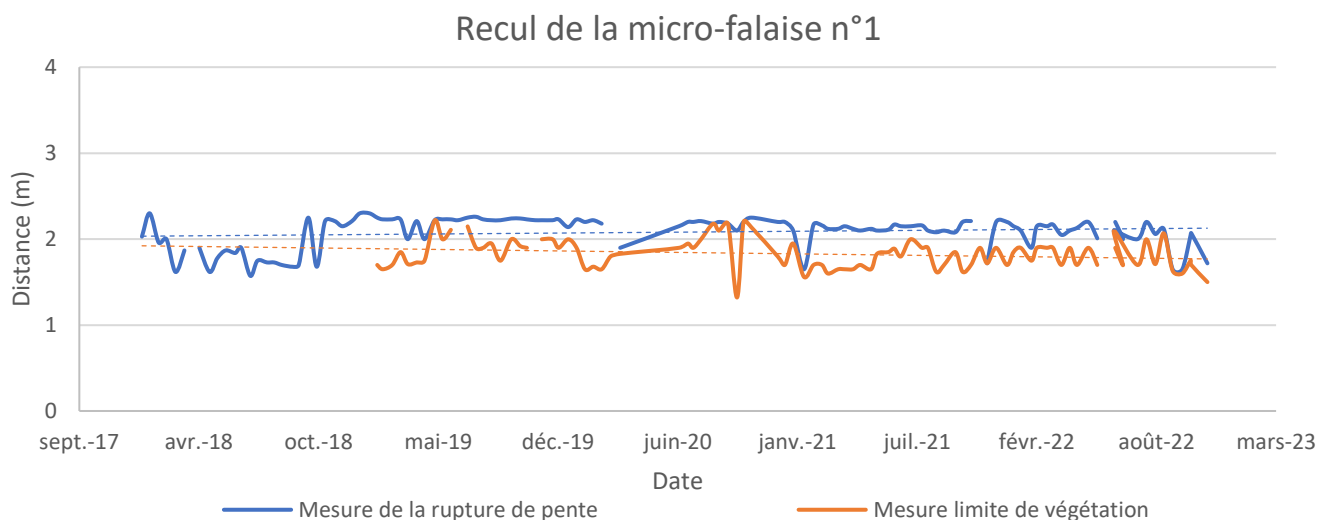
Le graphique ci-dessous présente le recul de la microfalaise n°1 :

La micro-falaise n°1 présente une évolution stable. En effet, la rupture de pente ne semble pas reculer significativement. En revanche, la limite de végétation témoigne de variations plus prononcées. La faible altitude de la falaise et la présence d'échouages d'algues significatifs en font un endroit souvent atteint par la mer. La végétation évolue donc en fonction des submersions et des échouages qui la réduisent momentanément.

Les deux micro-falaises montrent des comportements très proches. Une stabilité associée à une variation de la position de la limite de la végétation, sans doute contrôlée par les submersions marine et la fréquence des échouages d'algues.

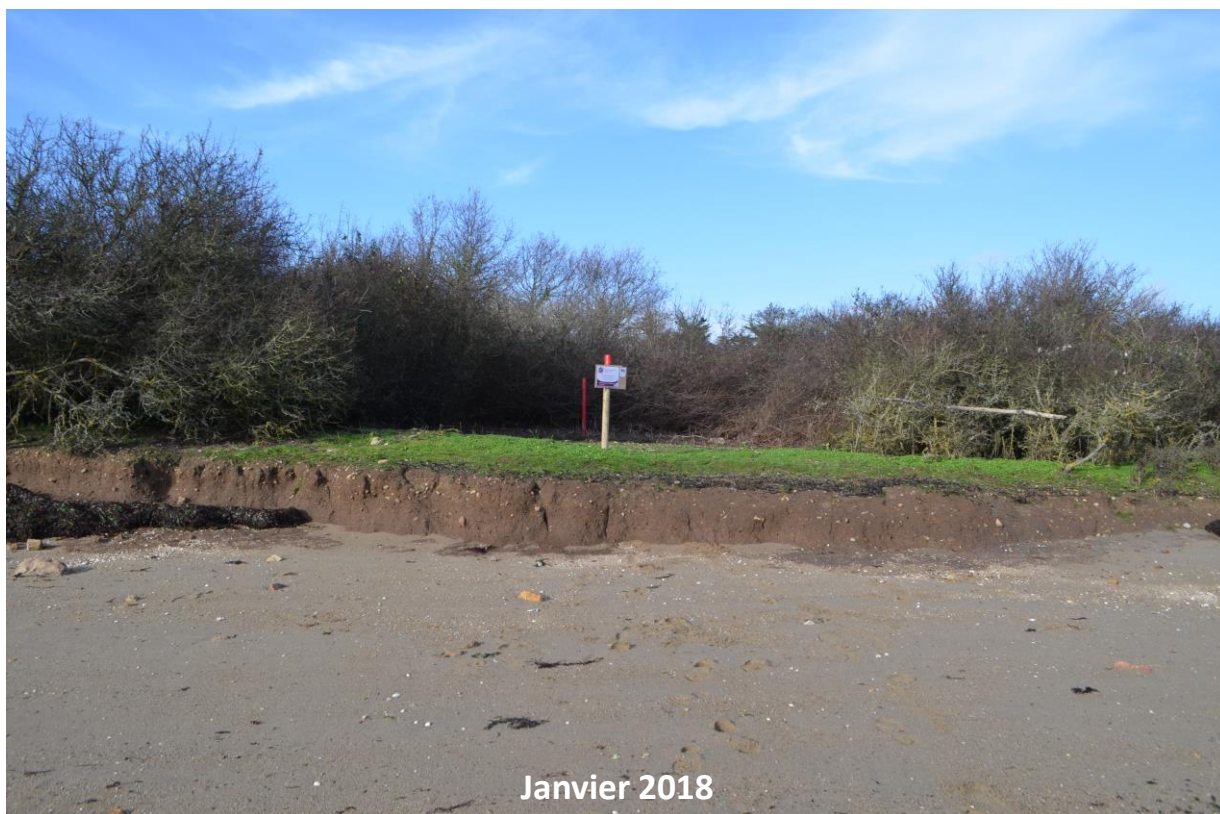
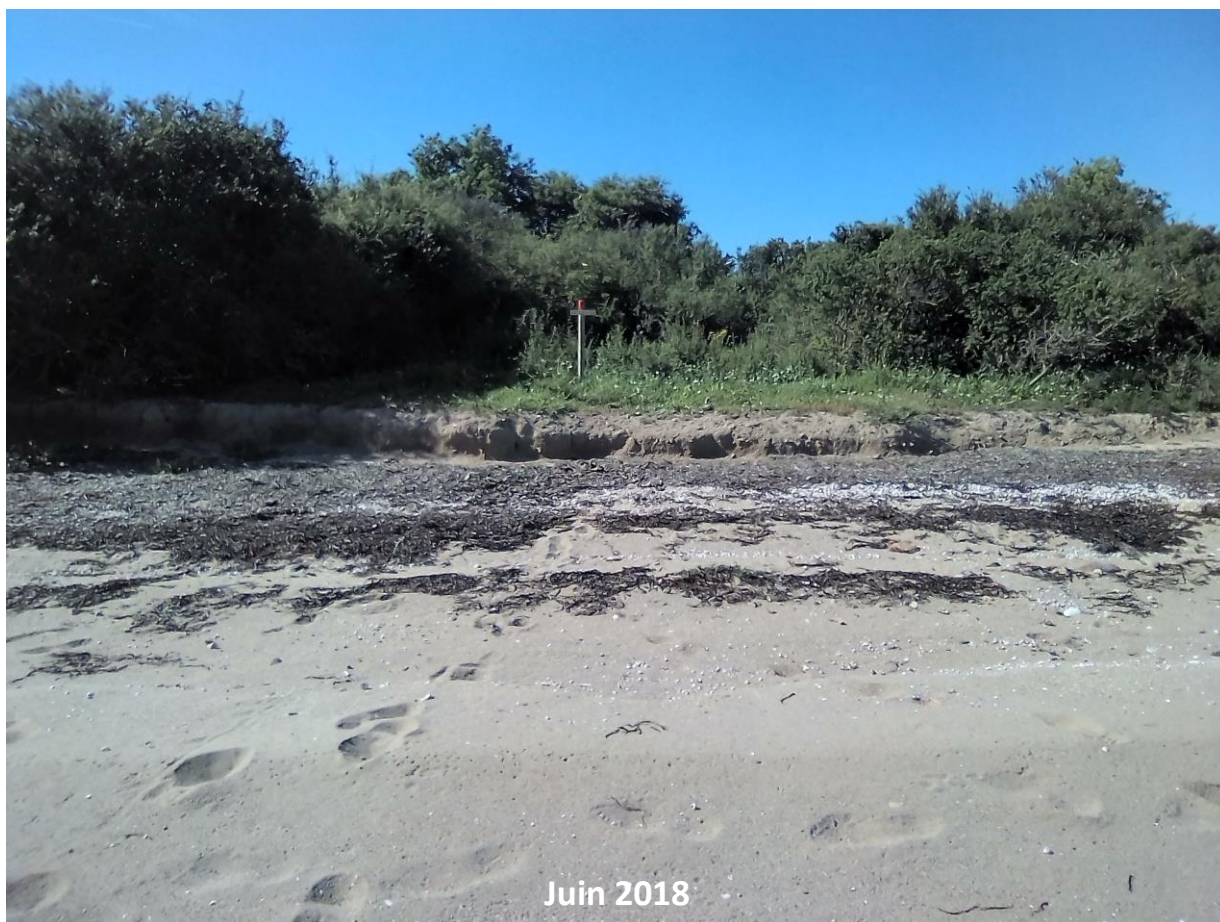
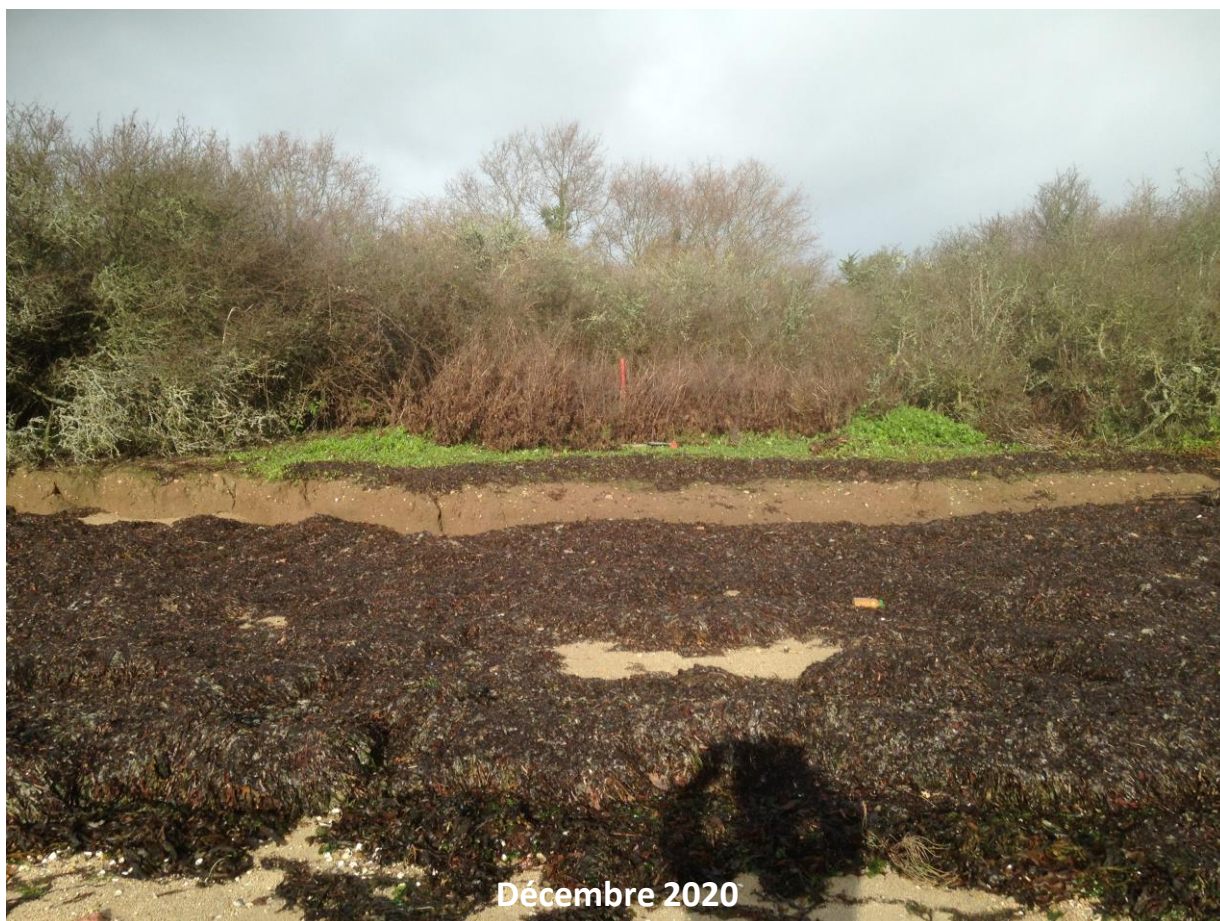
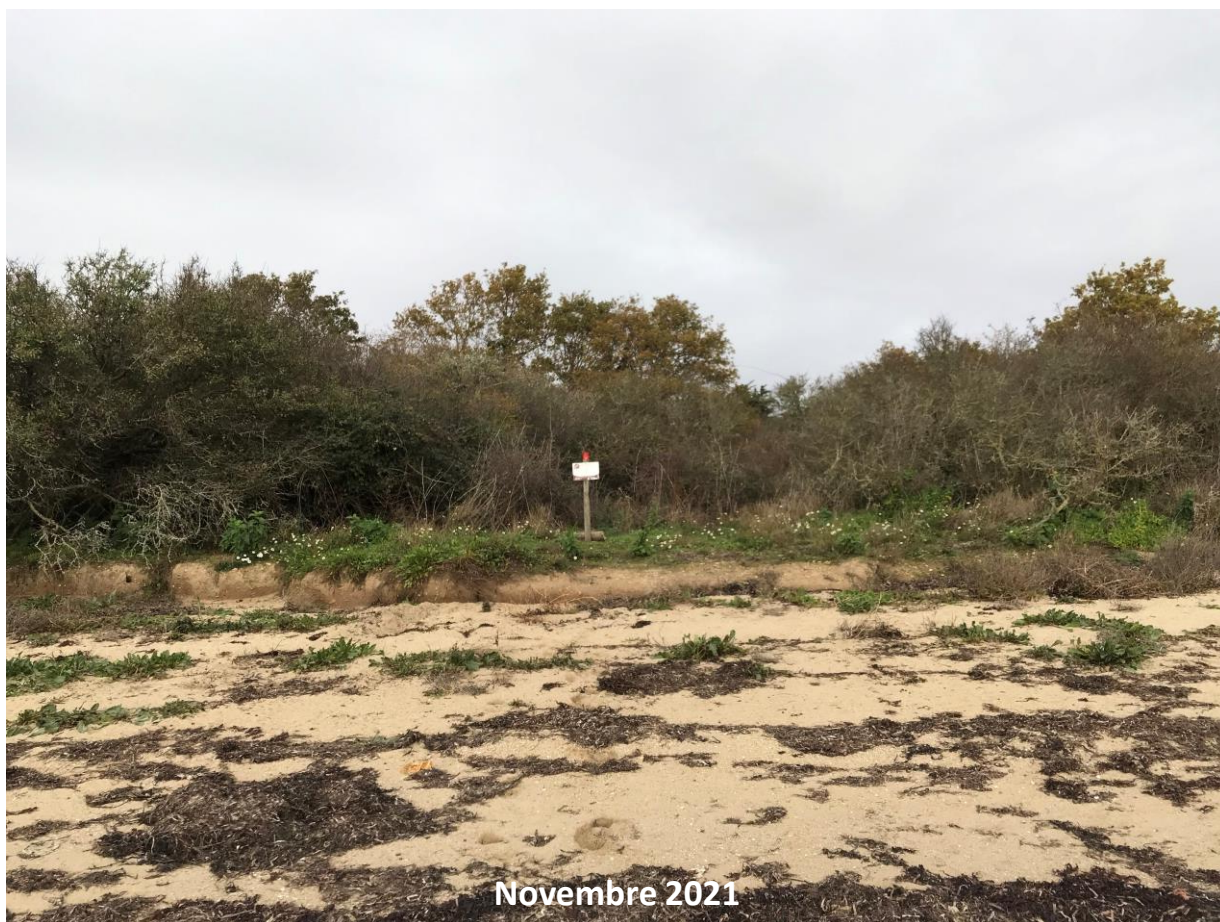
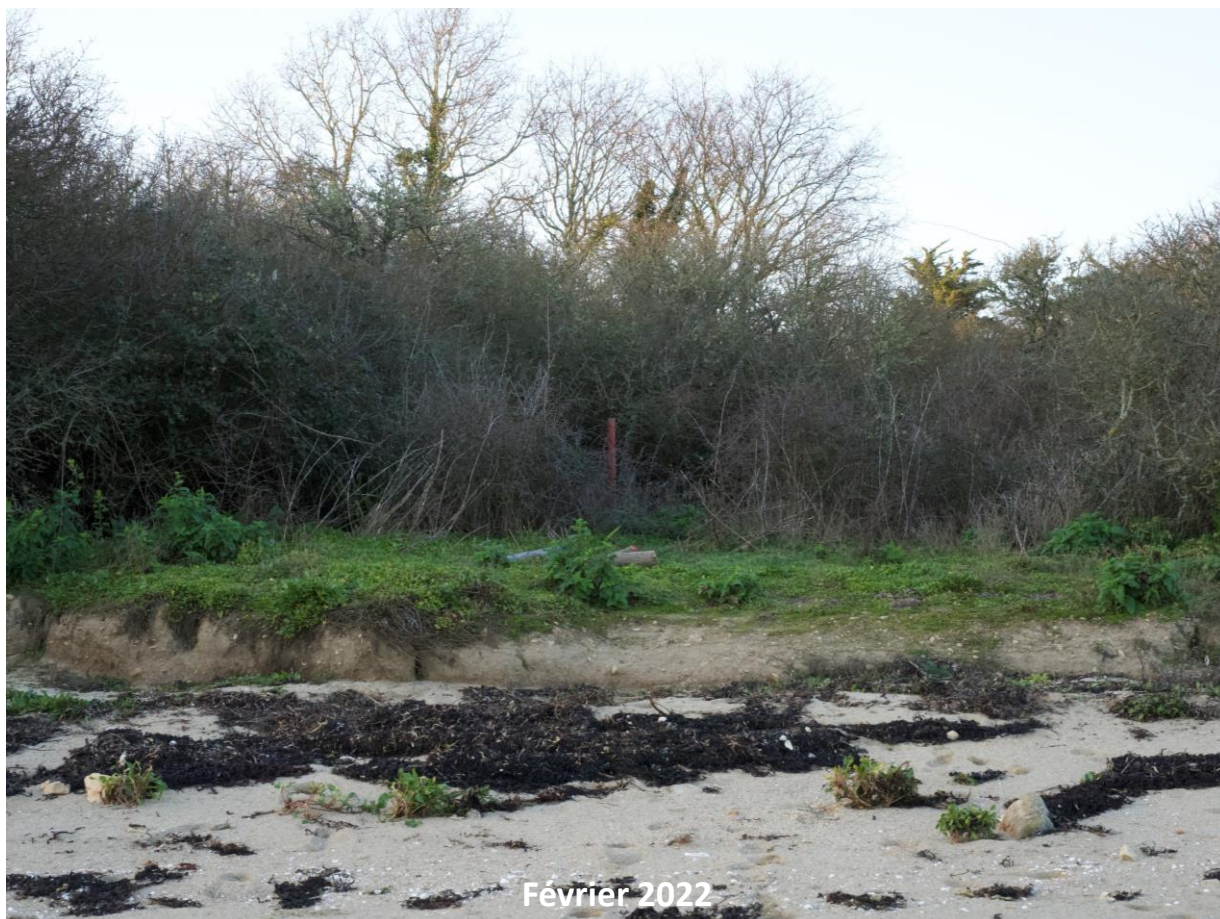
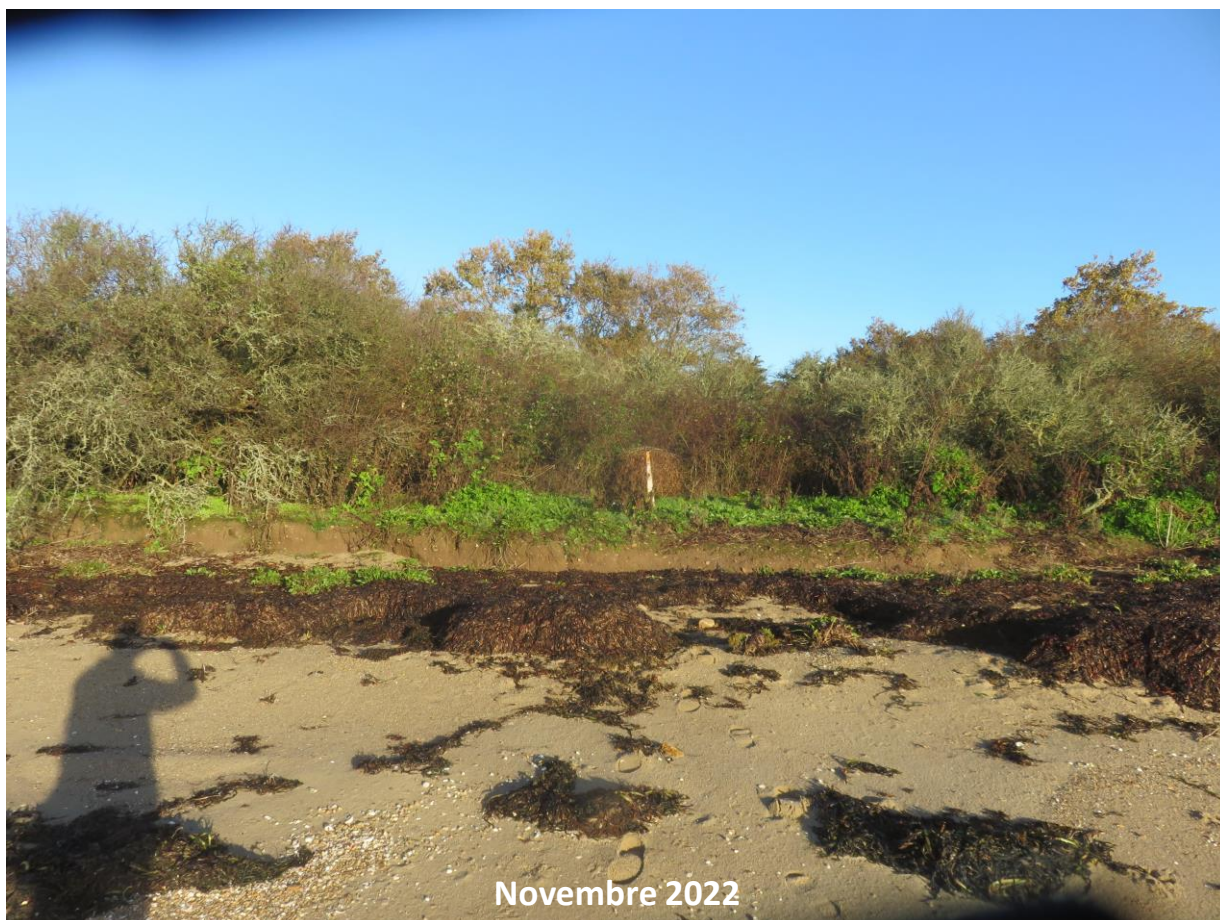
Les différentes photos permettent de visualiser ces évolutions, d'observer d'importants échouages et de constater les variations du niveau de sable en pied de falaise.

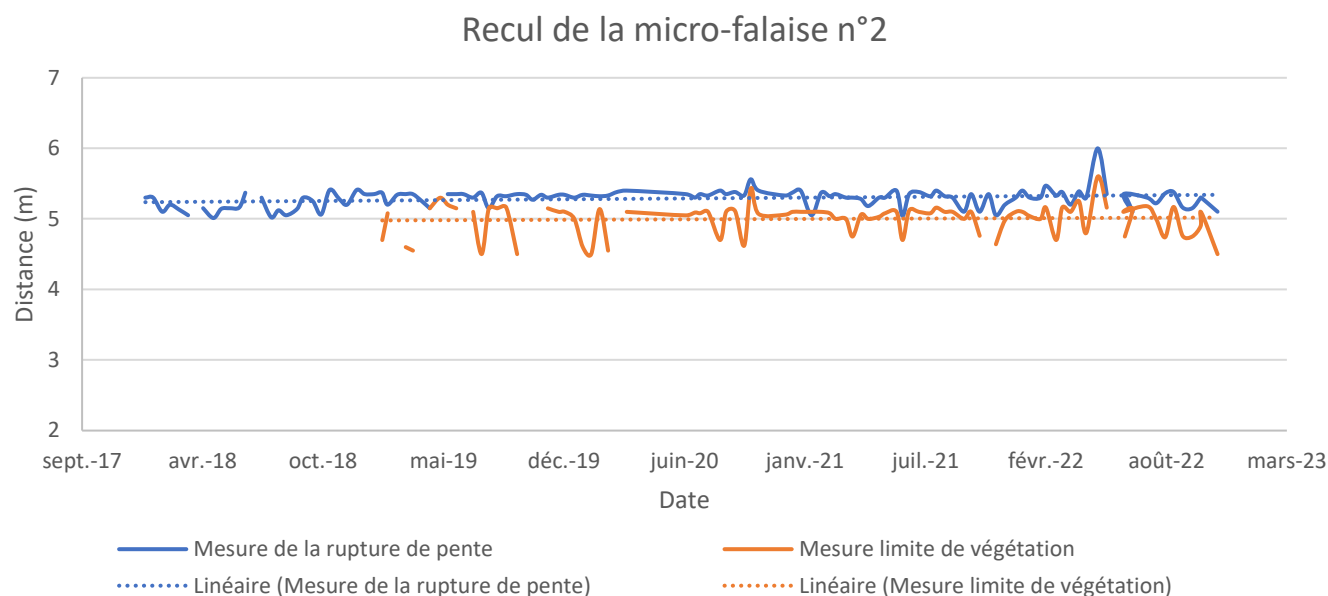
Le graphique ci-dessous présente le recul de la microfalaise n°2 :

La micro-falaise n°2 demeure le secteur le plus stable. La position de la rupture de pente varie peu et à l'image de sa voisine plus à l'Est, la micro-falaise n°1, la limite de végétation semble varier au grés des submersions et des échouages d'algues aussi présents sur ce secteur.

Le niveau des sédiments en pied de falaise varie également, mais dans une moindre mesure que la falaise n°2 ou que la micro-falaise n°1. Cela s'explique sûrement par la plus faible disponibilité de sable à proximité de cette zone.
