# Résultats des suivis 2017-2022

## Espace Naturel Sensible de Boëde

## Résultats des suivis sur le site de Boëde entre 2017 et 2022

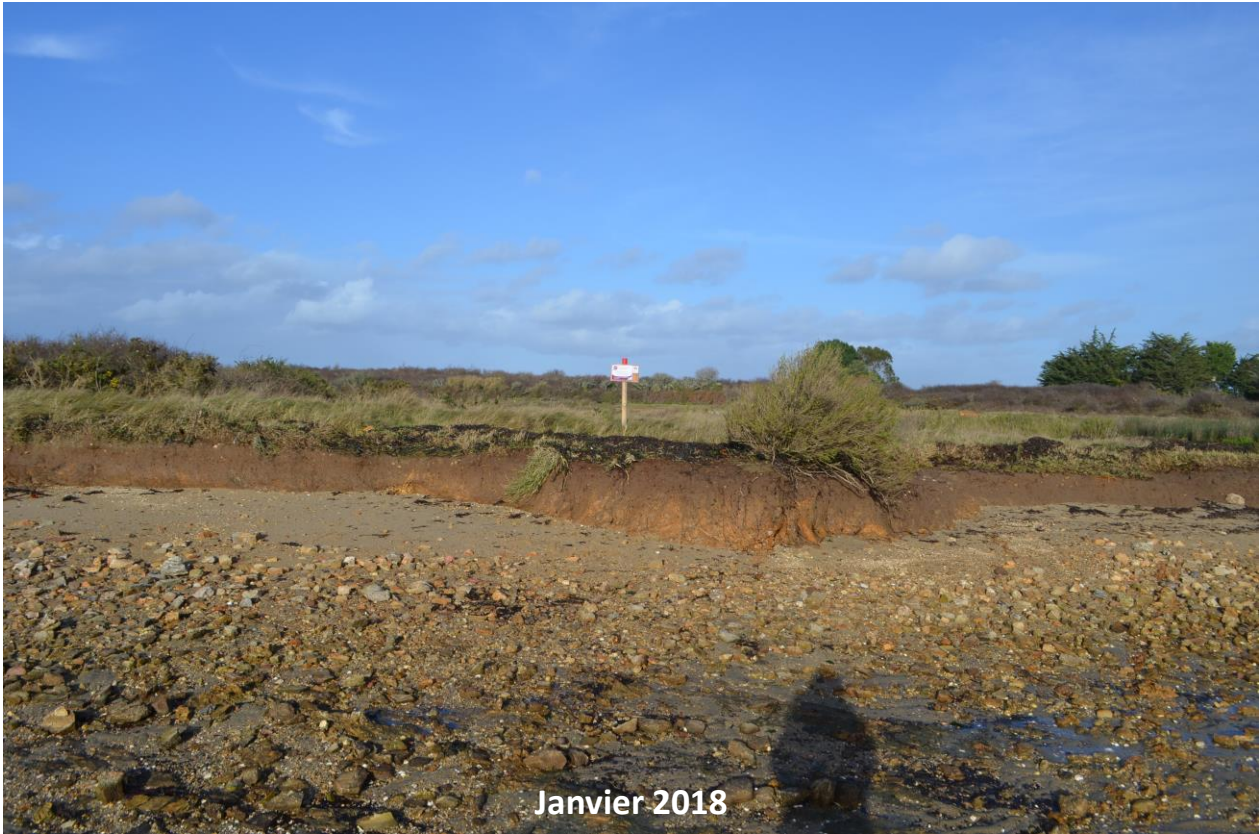
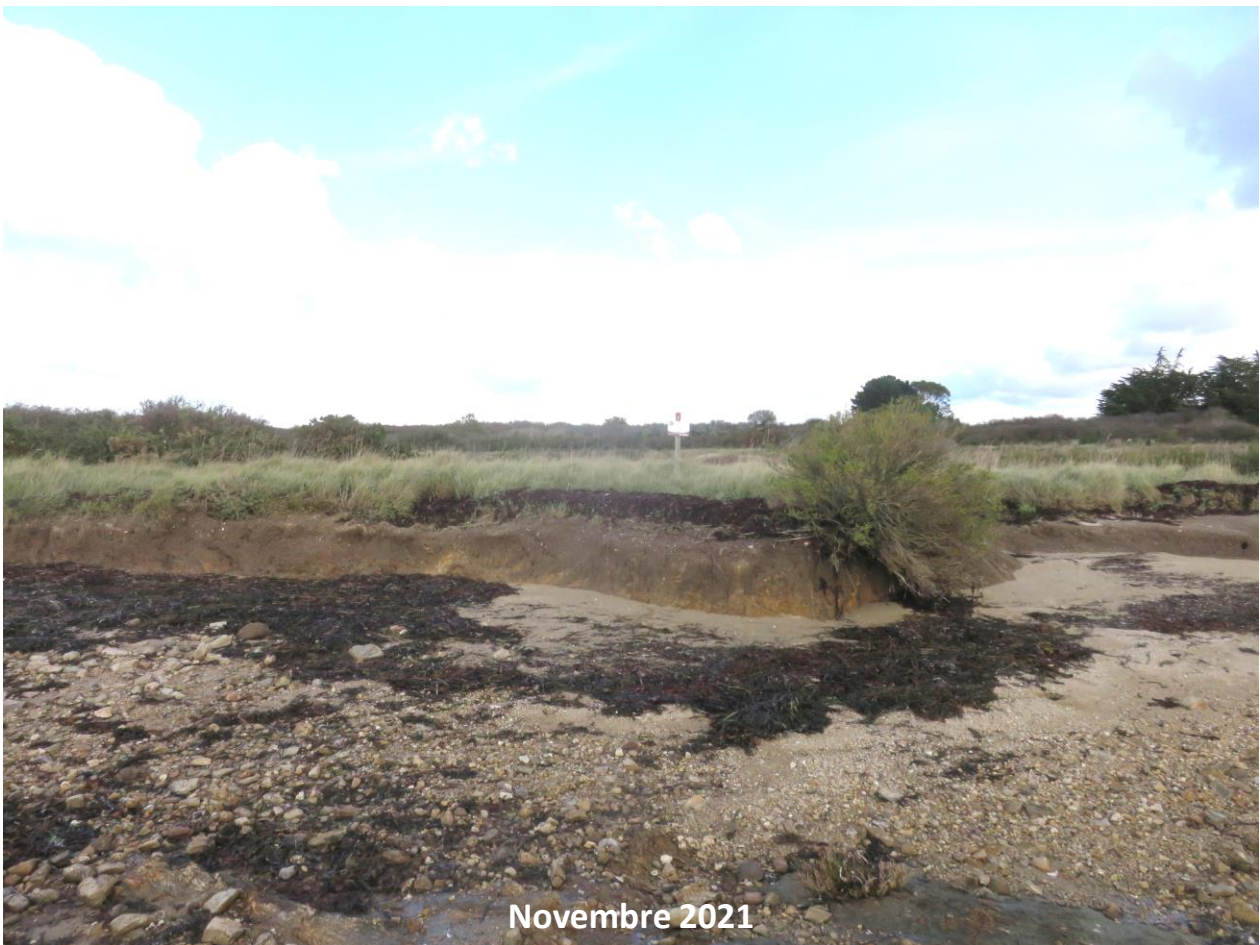
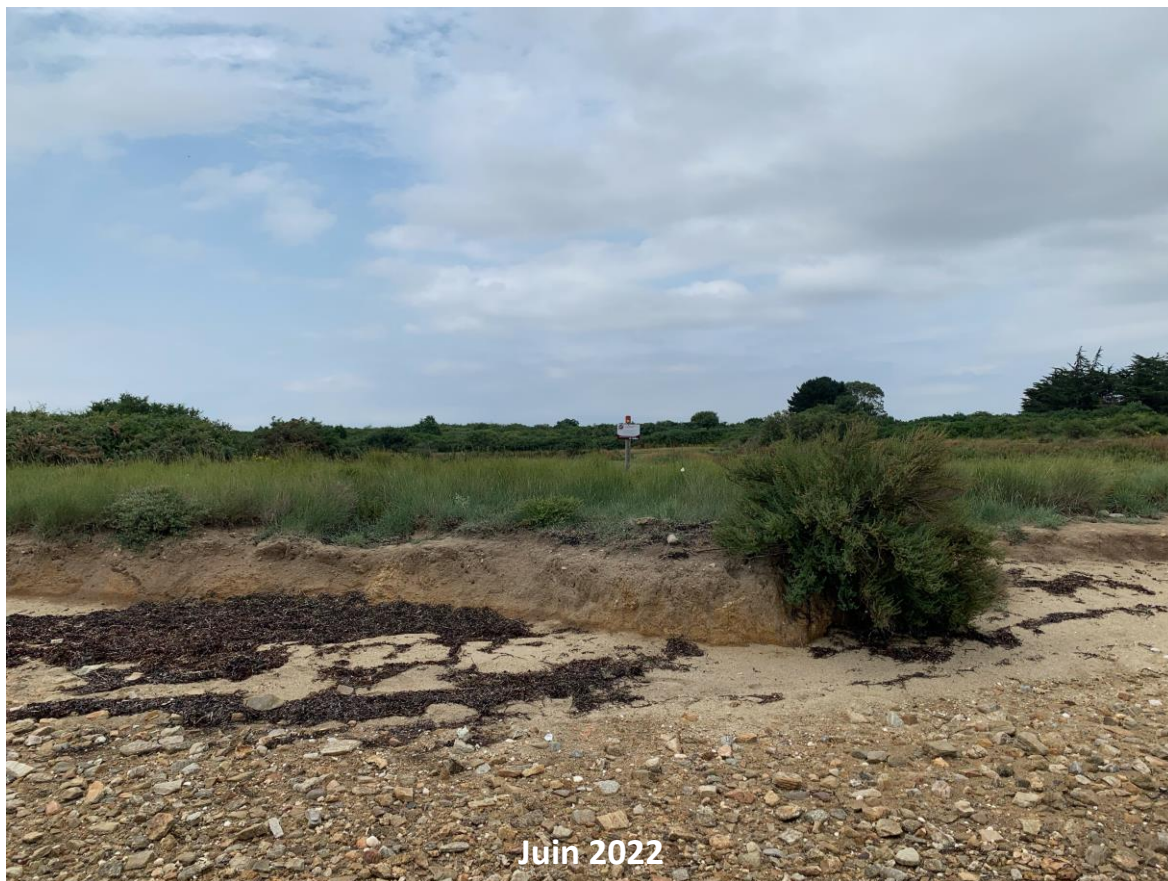
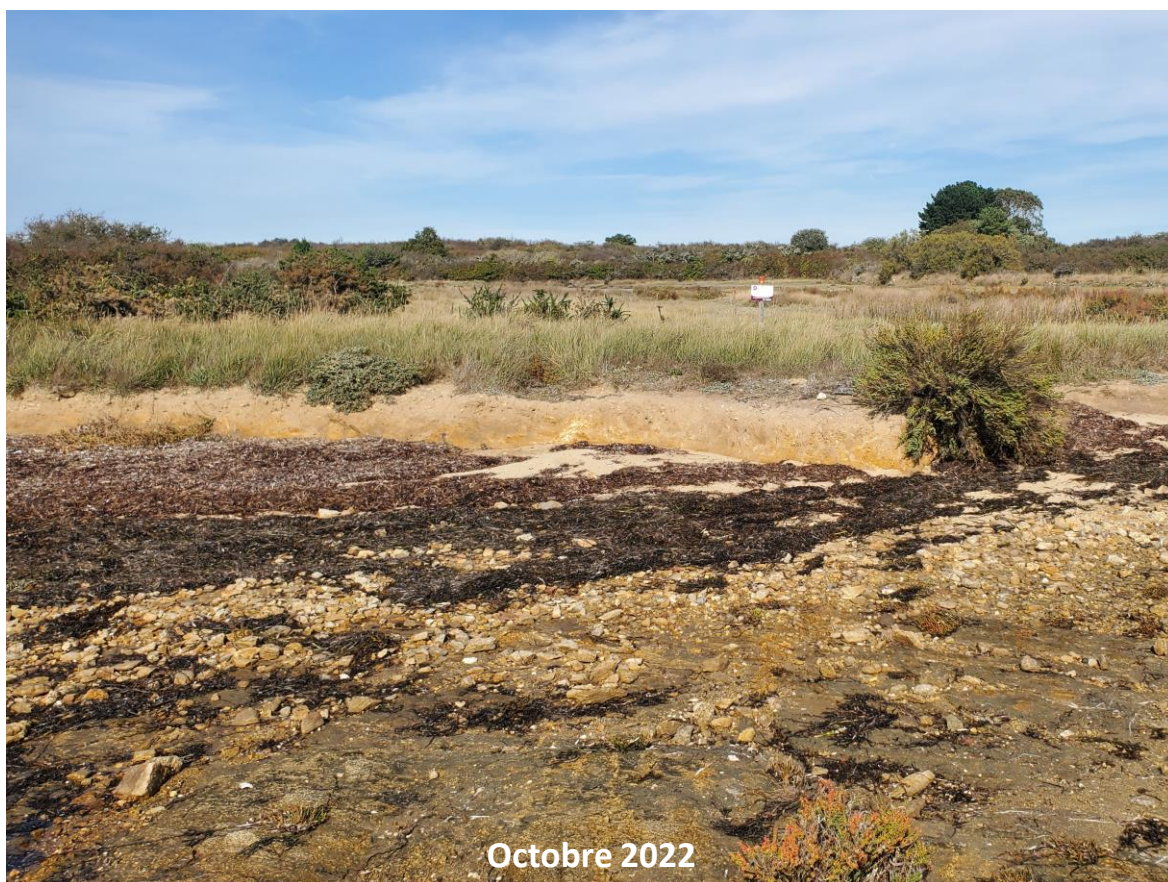
Le niveau des sédiments en pied de falaise varie également, mais dans une moindre mesure que la falaise n°2 ou que la micro-falaise n°1. Cela s'explique sûrement par la plus faible disponibilité de sable à proximité de cette zone.
