Résultats des suivis 2017-2022

Espace Naturel Sensible de Kerjouanno

Résultats des suivis sur le site de Kerjouanno entre 2017 et 2022

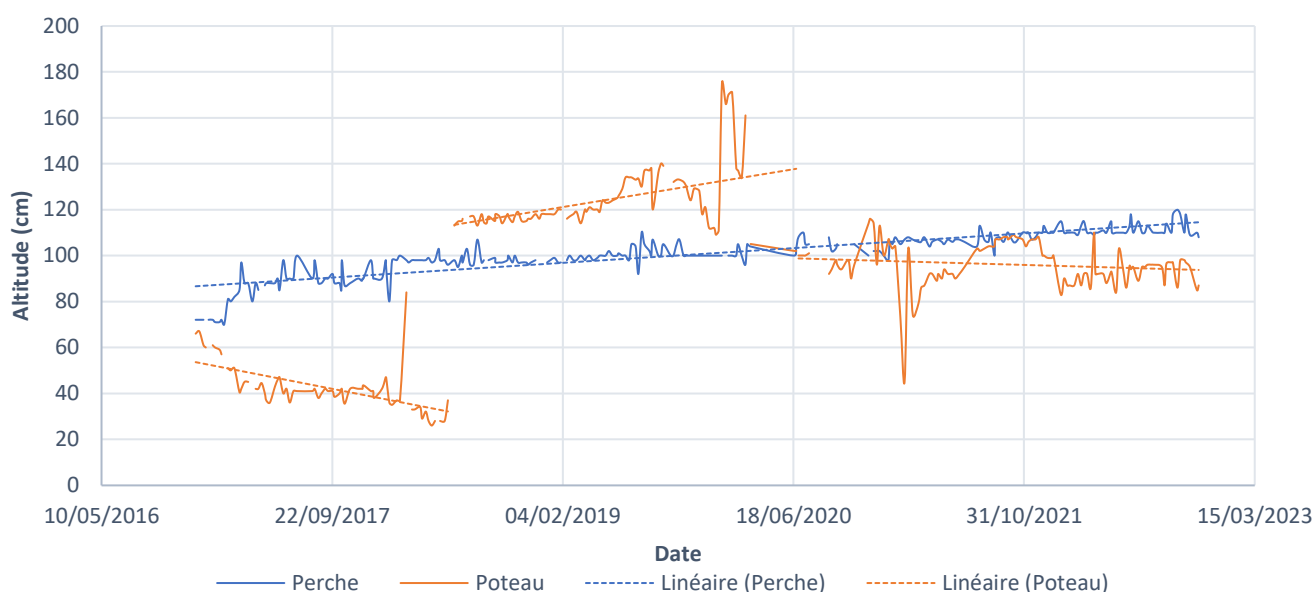
Variation de la hauteur des sédiments dans le casier de ganivelles n°4 de Kerjouanno

Très stable depuis plusieurs années, le casier de ganivelles n°4 situé à l'Est du site de Kerjouanno se maintient dans le temps. Le niveau de sable y reste constant et la mer n'a que peu d'effet sur l'intérieur du casier. La végétation y est dense, présente toute l'année et en majorité constituée d'oyats.

L'avant du casier, quant à lui, semble présenter une légère diminution du niveau de sable. Cependant, l'hiver 2021-2022 n'a pas causé de grosses variations de la hauteur des sédiments, comme les précédents.

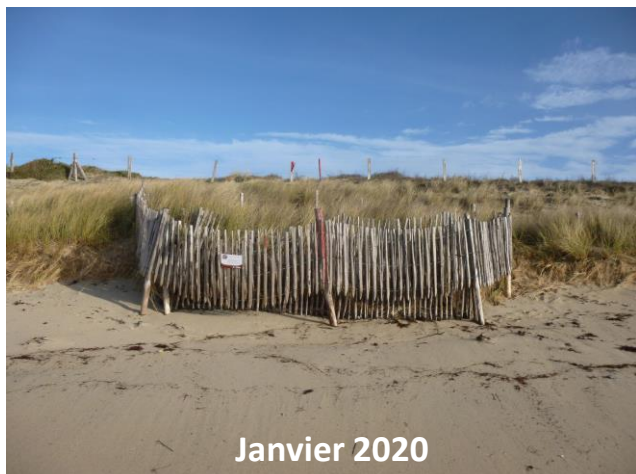
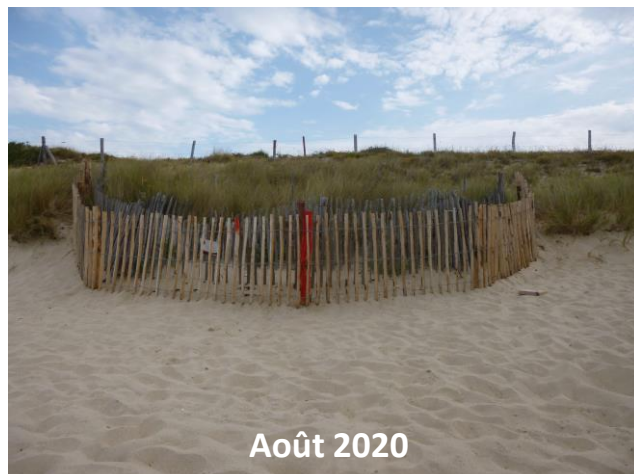
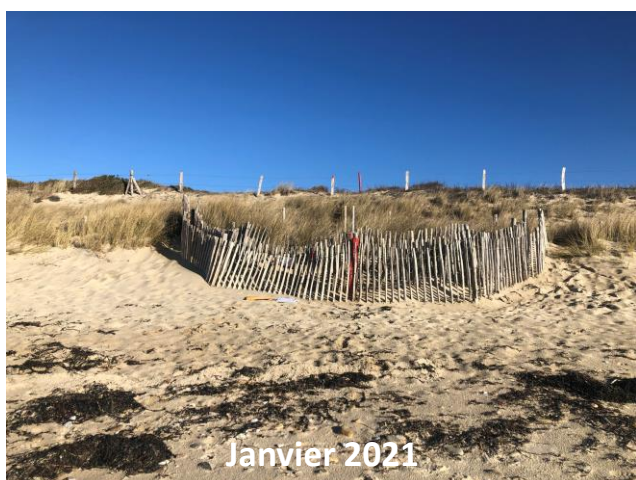
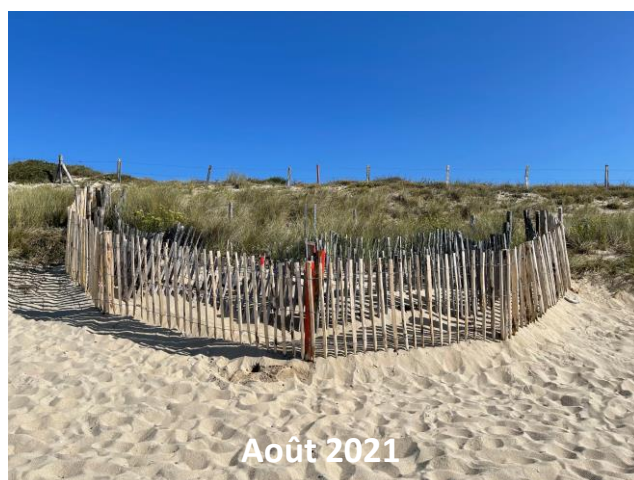
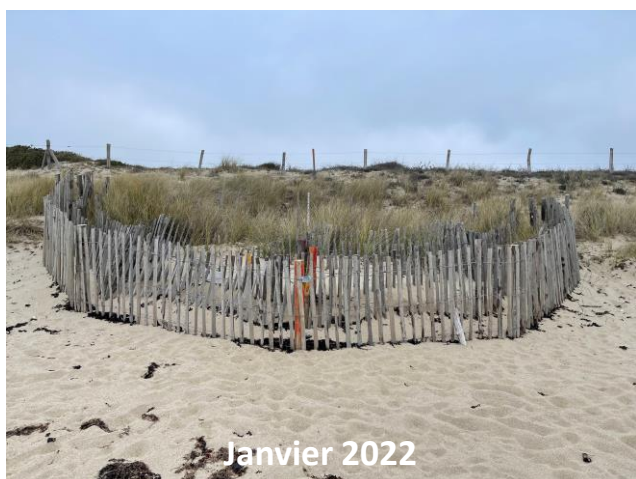
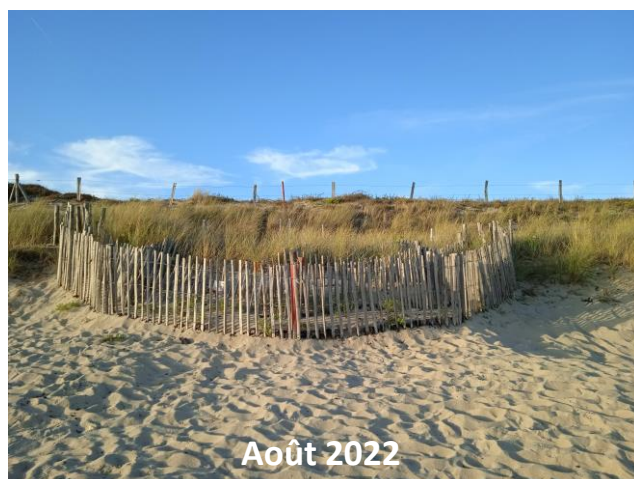
Les photos suivantes témoignent de l'évolution du casier depuis 2020 :

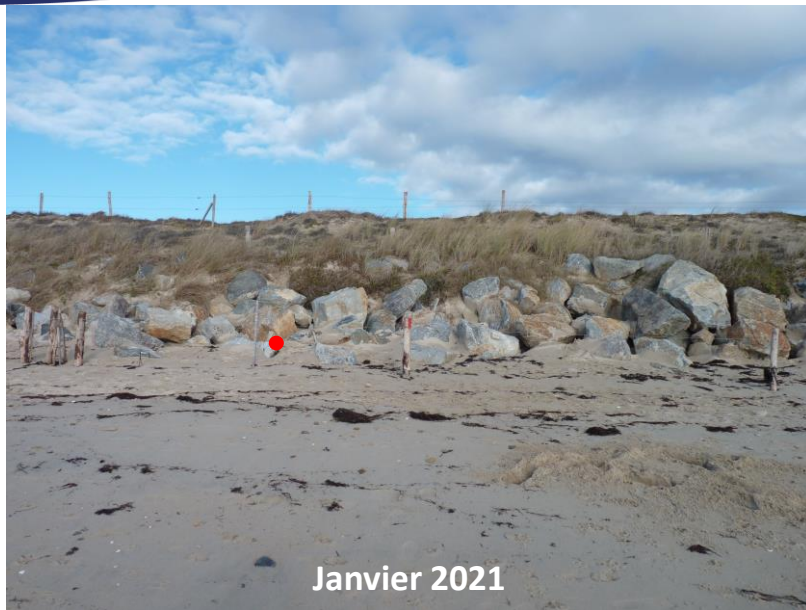
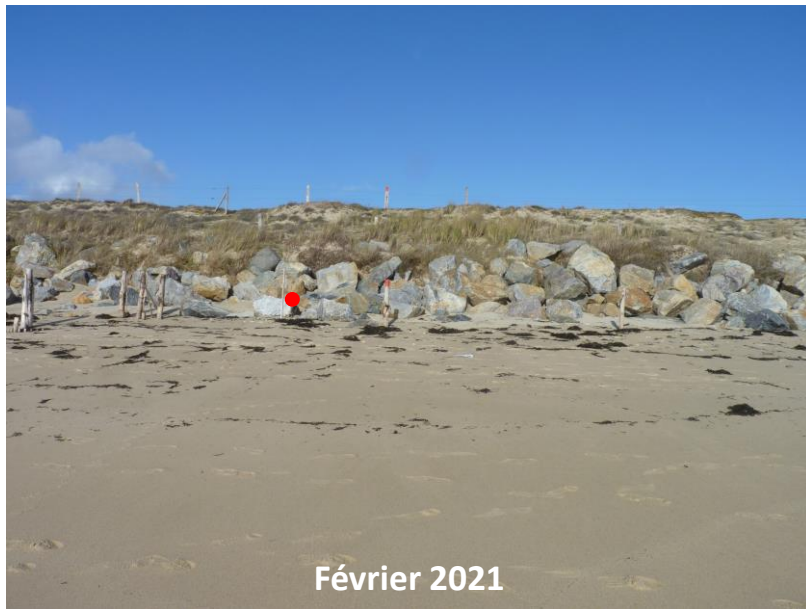
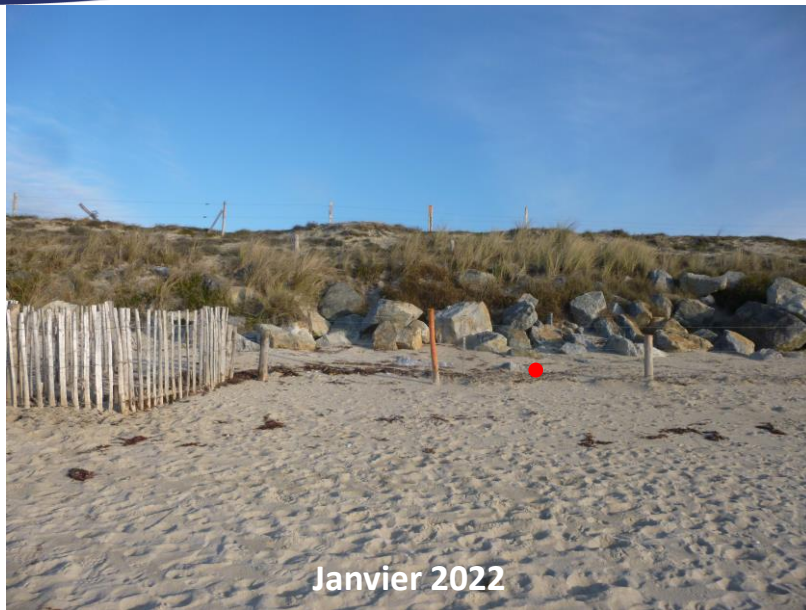
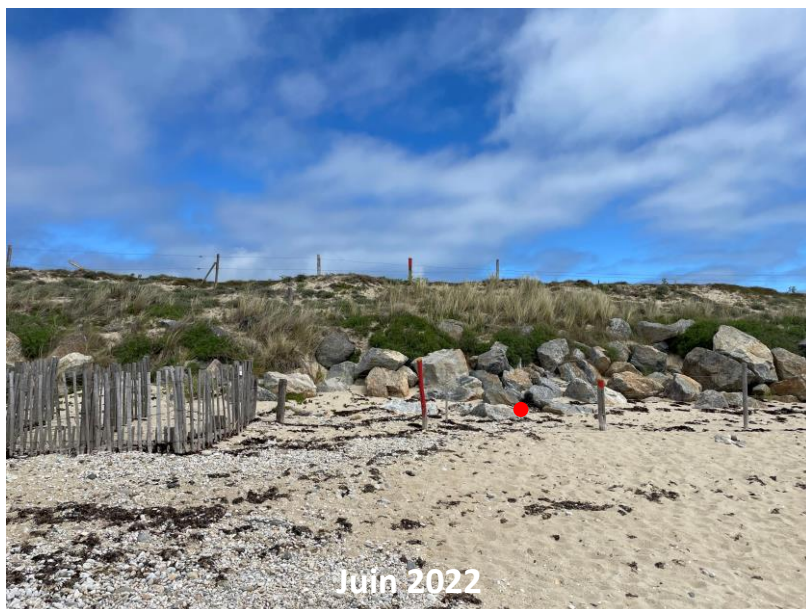
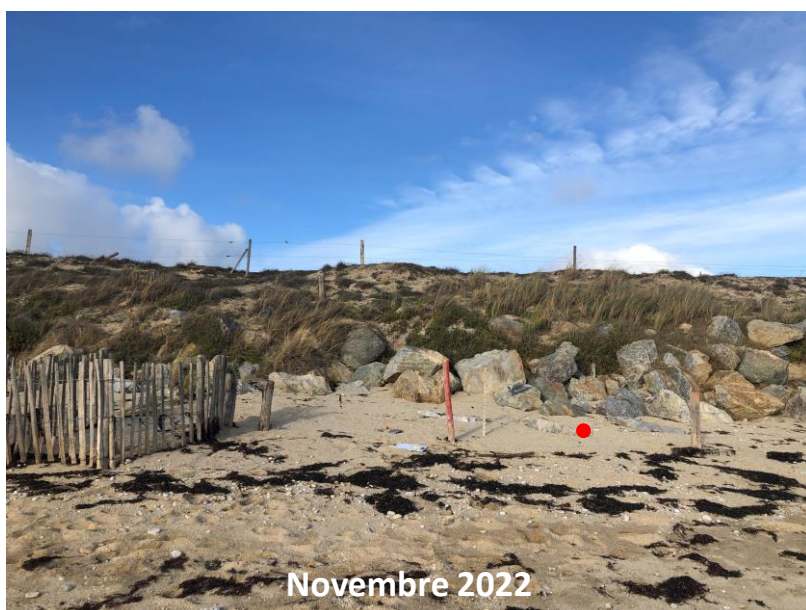
En ce qui concerne la végétation, elle n'est pas suivie dans ce secteur mais semble pour cette dernière année avoir du mal à coloniser la zone d'après les photos.

Les photos suivantes témoignent des différentes variations des années passées:

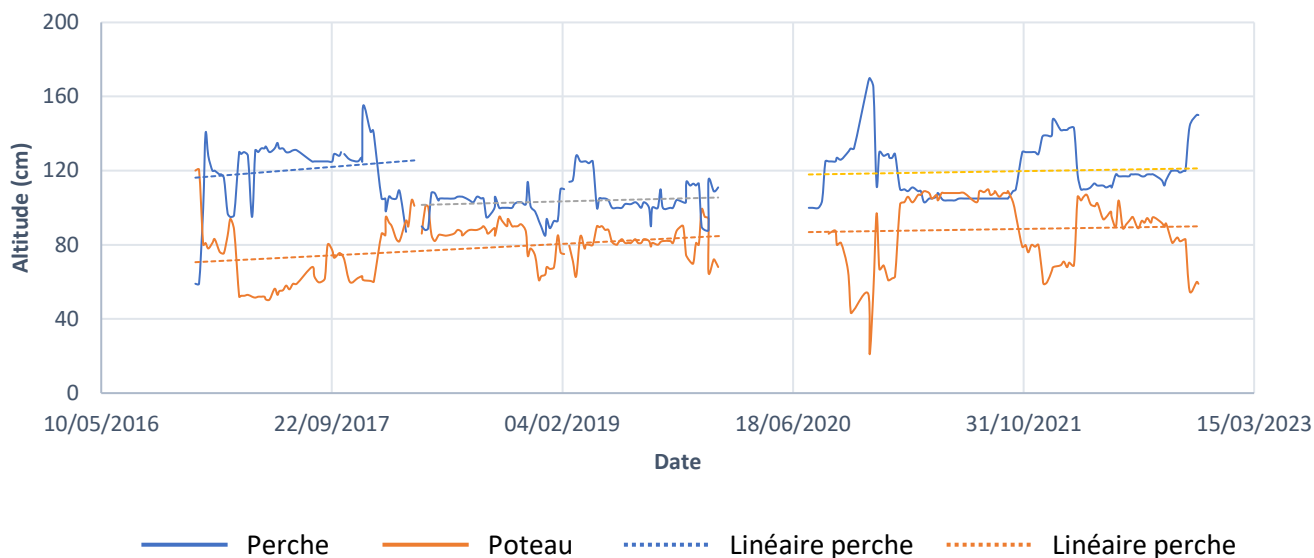
Variation de la hauteur de sédiment dans l'AlgoBox n°1

Malgré de fortes variations du niveau de sédiment dans l'AlgoBox® n°1, la tendance reste stable sur ces deux dernières années. En revanche, les courbes de la perche et du poteau, respectivement de l'intérieur et de l'extérieur de l'AlgoBox® sont symétriques. Cela indique donc des variations similaires entre l'avant et l'intérieur de l'ouvrage. Après sa réinstallation en 2020, l'AlgoBox® n°1 s'est maintenu, mais n'a pas encore permis de régénérer un pied de dune. Néanmoins, les dernières semaines de mesures présentées ici indiquent une forte accrétion de 30 cm à l'intérieur de l'ouvrage.

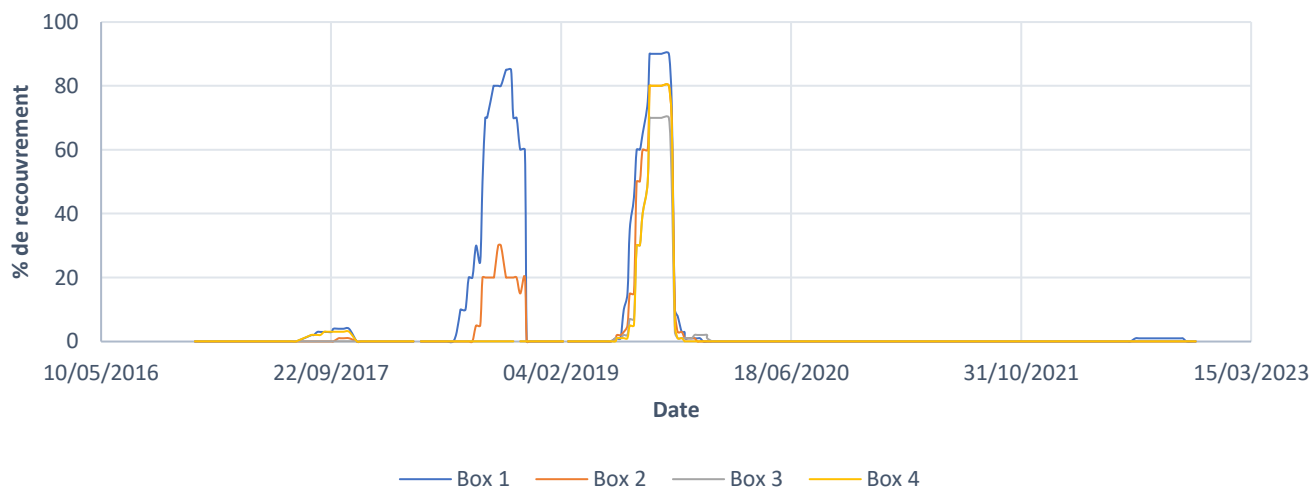
Evolution du pourcentage de recouvrement des box de l'AlgoBox n°1 par la végétation au cours du temps

L'été 2022 marque le retour de la végétation au sein de l'ouvrage. La présence reste faible, mais elle n'y avait pas été observée depuis l'été 2019. Ce développement est très encourageant puisqu'il peut présumer d'une présence encore plus nette de la végétation pour 2023.

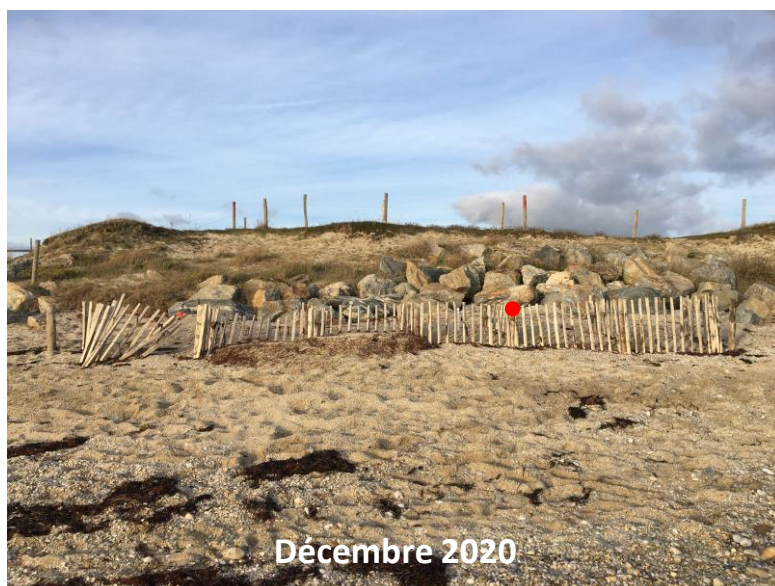
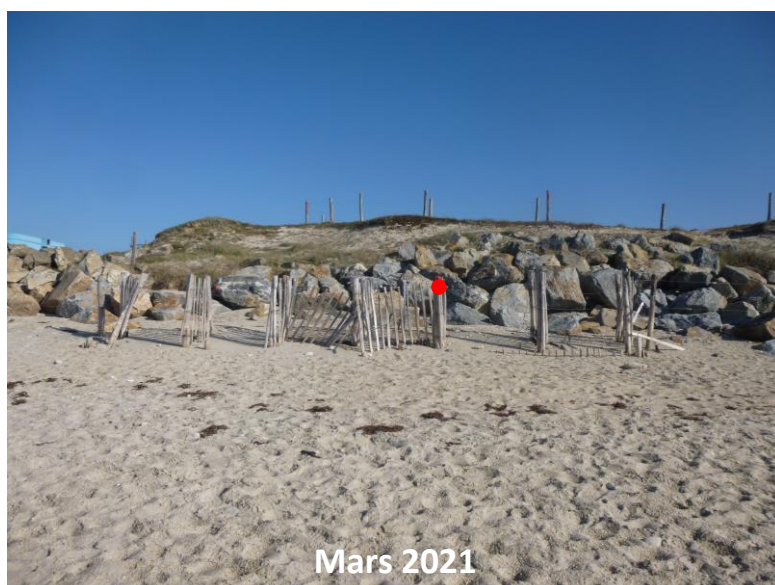
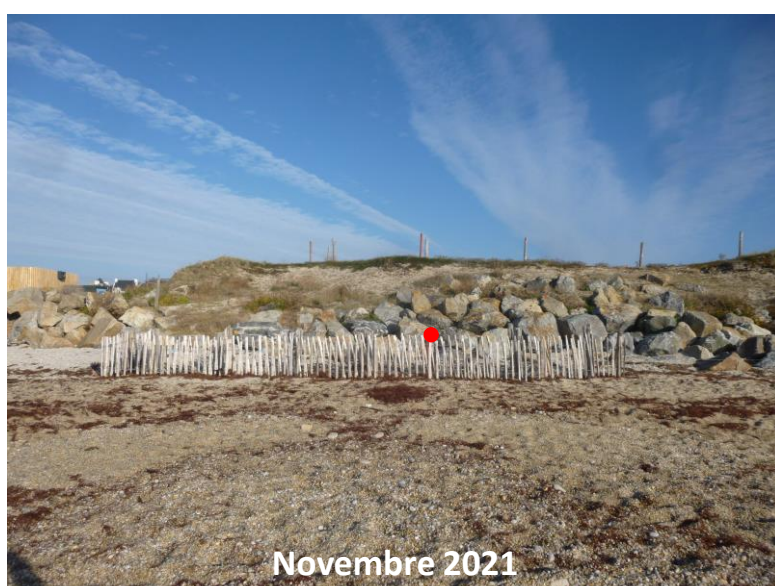
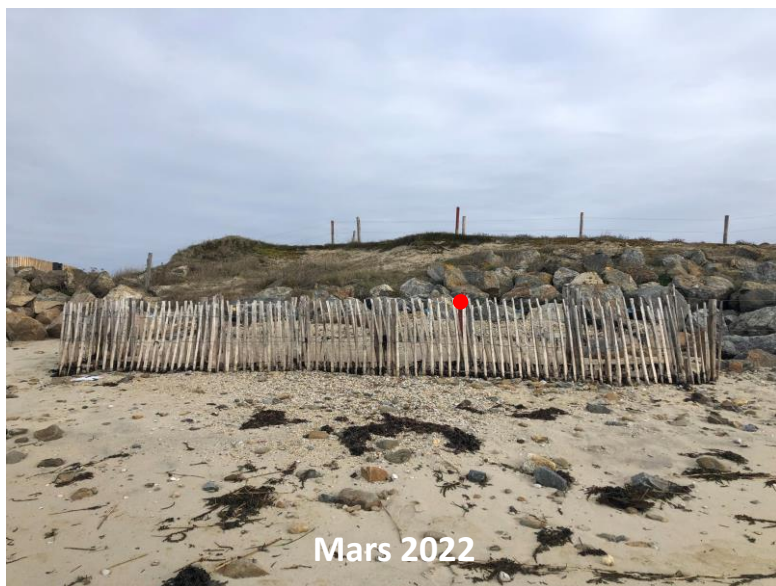
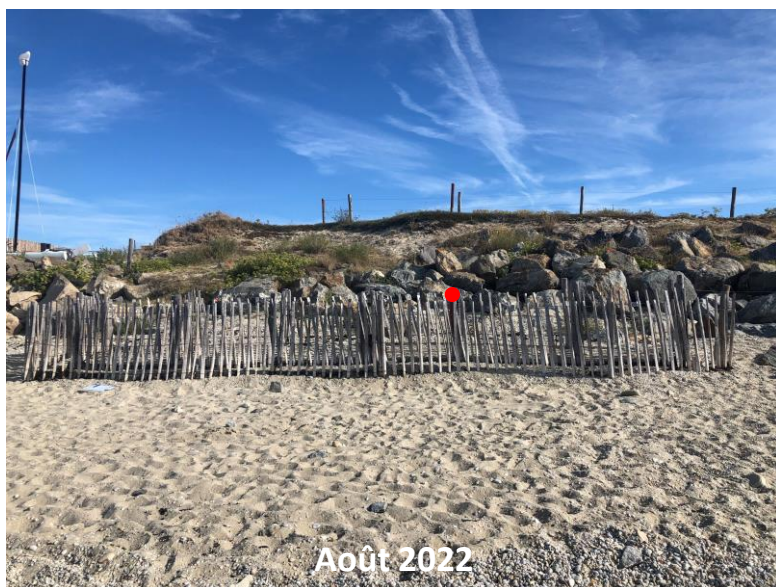
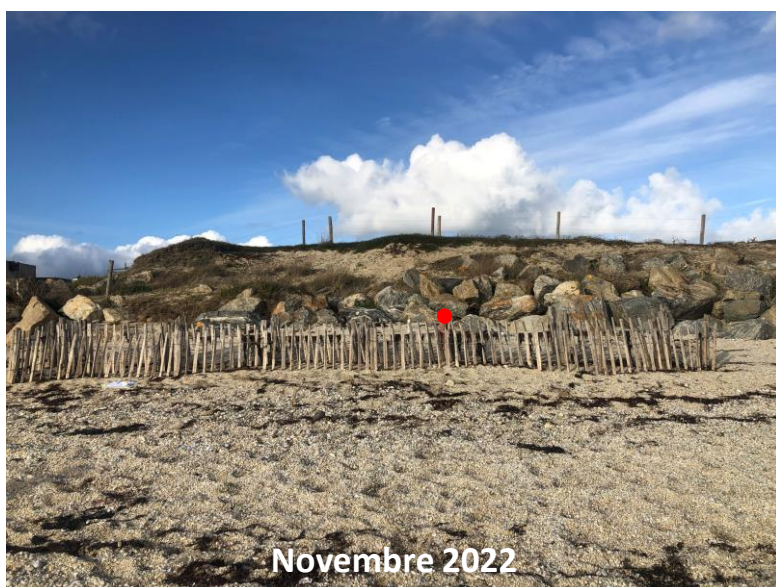
Les photos suivantes témoignent des différentes variations des années passées :

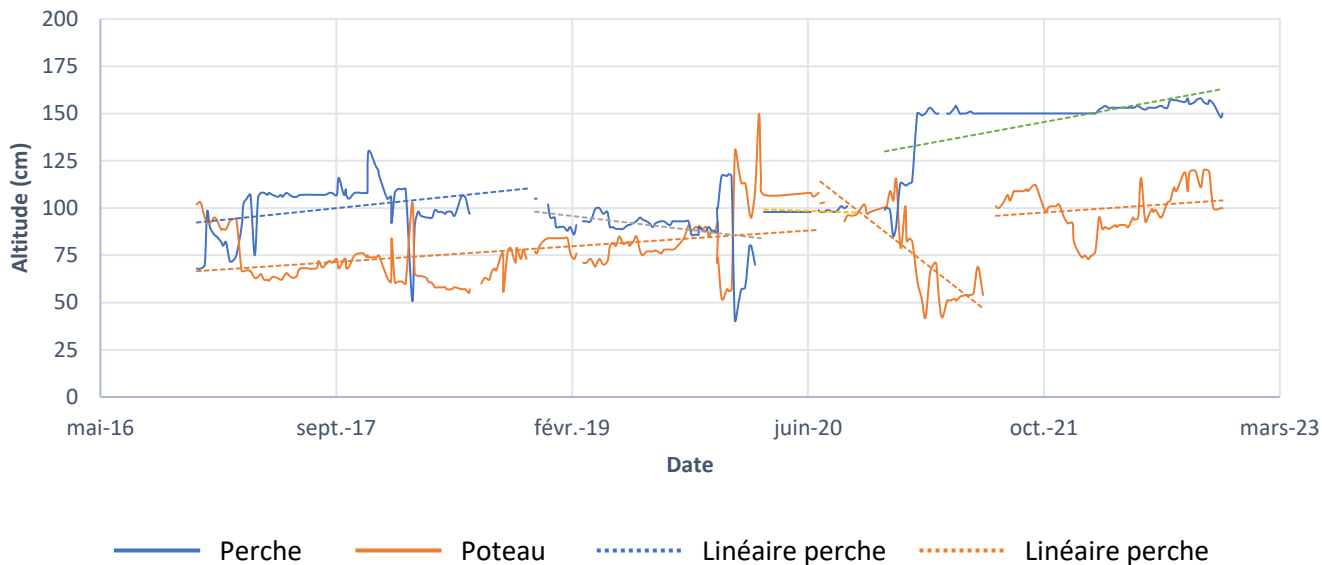
Variation de la hauteur de sédiments dans l'AlgoBox® n°2

Depuis la forte accrétion de l'hiver 2020, le niveau de sédiment s'est maintenu au sein de l'AlgoBox® n°2. L'extérieur de l'ouvrage indique une tendance positive avec de plus fortes variations qu'à l'intérieur des box. Cela témoigne du bon rôle de protection et de maintien de l'AlgoBox®.

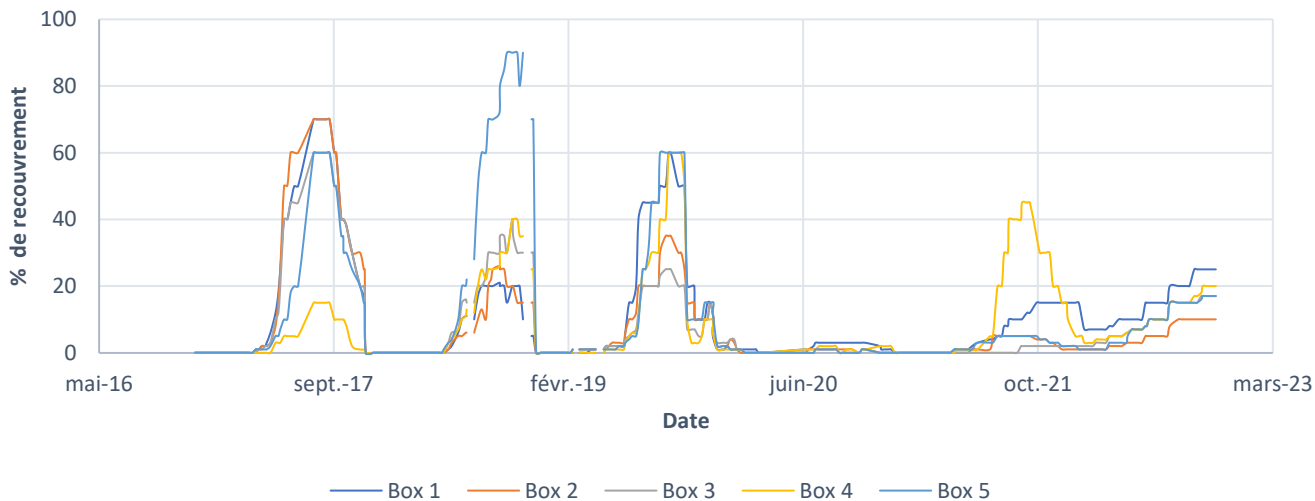
Evolution du pourcentage de recouvrement des box de l'AlgoBox n°2 par la végétation au cours du temps

La végétation avait bien repris en 2021 et s'est pour la première fois maintenue pendant l'hiver. L'été 2022 marqué par une reprise conséquente de la végétation, mais la tendance semble positive. Il faudra donc suivre cette progression dans les mois à venir.

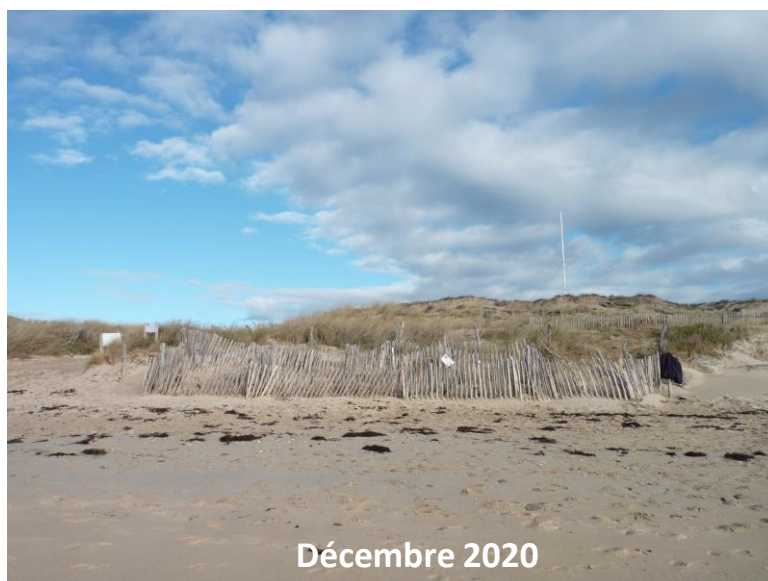
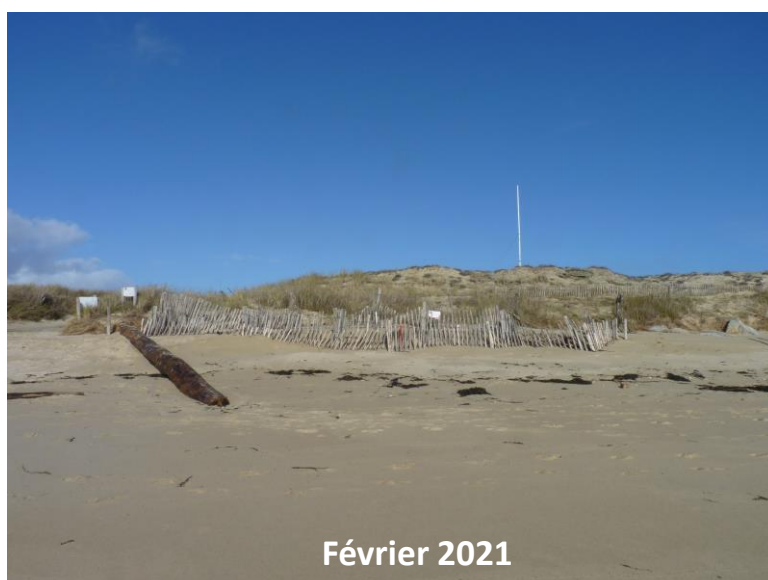
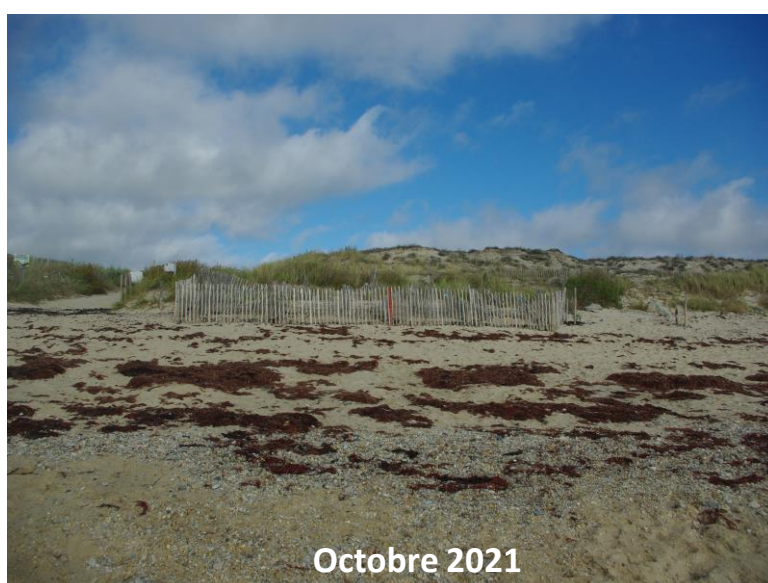
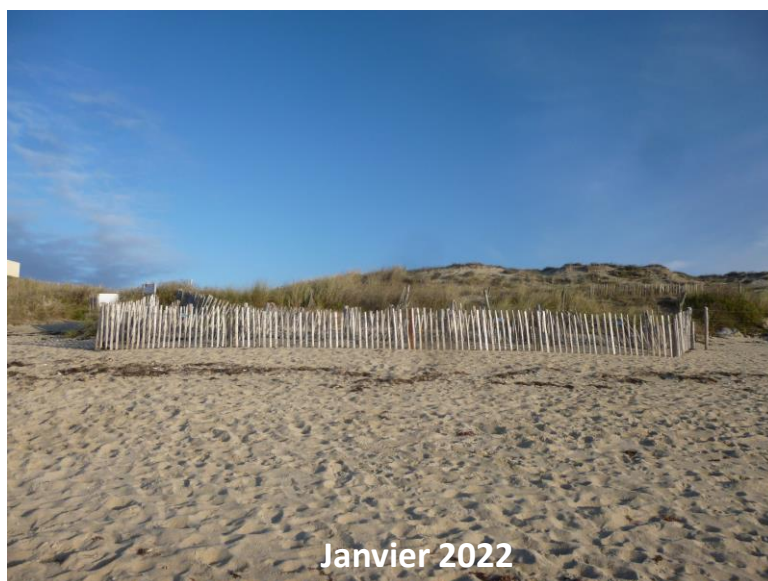
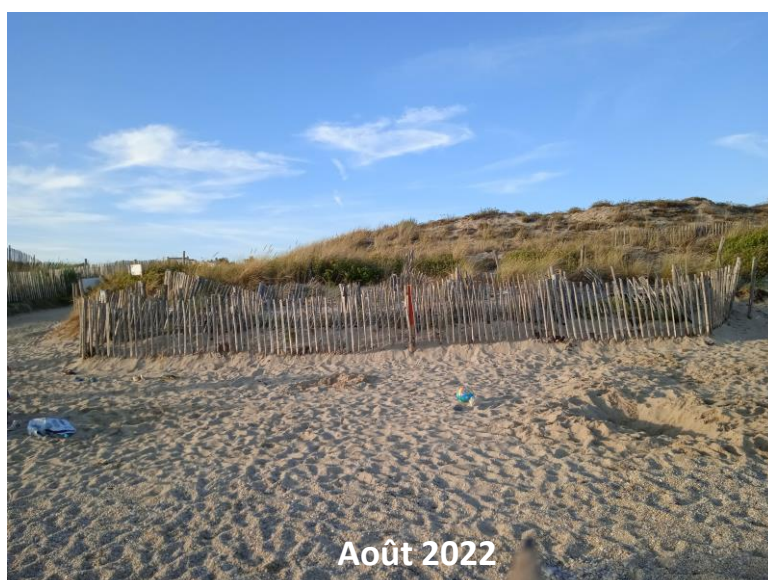
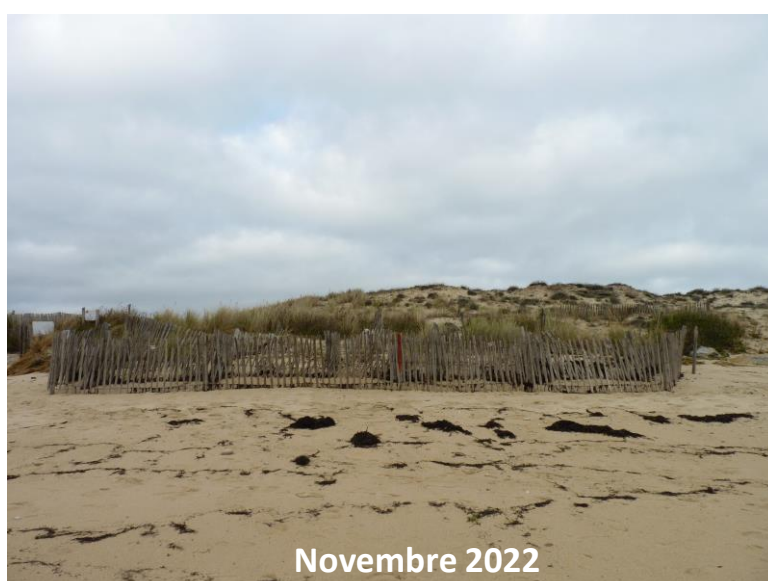
Les photos suivantes témoignent des différentes variations des années passées :

Les photos suivantes témoignent des différentes variations de l'année passée :

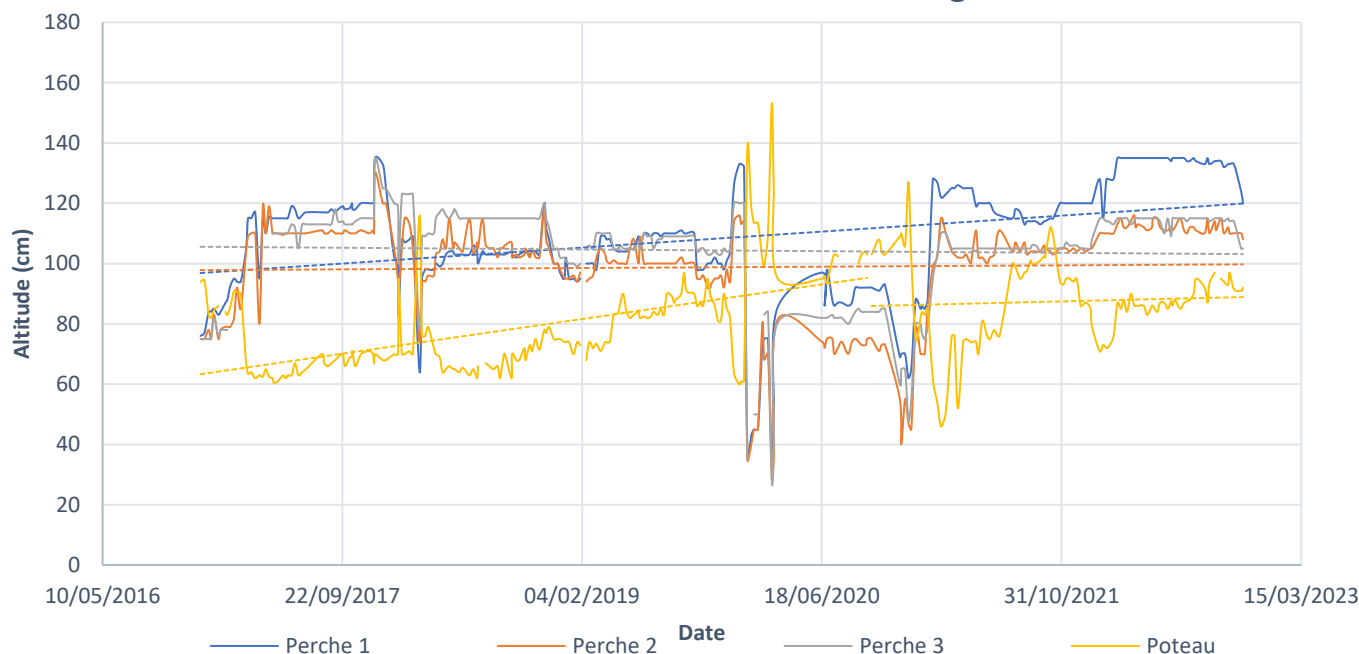
Variation de la hauteur de sédiments dans l'AlgoBox® n°3

La situation de l'AlgoBox® n°3 est similaire à celle de l'AlgoBox® n°2. Le niveau de sédiment au sein de l'ouvrage reste stable depuis la forte accretion de 2020 avec un retour à un niveau légèrement plus élevé qu'entre 2017 et 2019. On peut supposer que ce niveau correspond à un niveau de référence pour la zone. Comme pour son homologue, cela témoigne du bon rôle de protection et de maintien de l'ouvrage. On peut également observer des variations conséquentes à l'extérieur de l'ouvrage grâce au niveau mesuré sur le poteau qui correspondent probablement au balancement saisonnier du profil de plage.

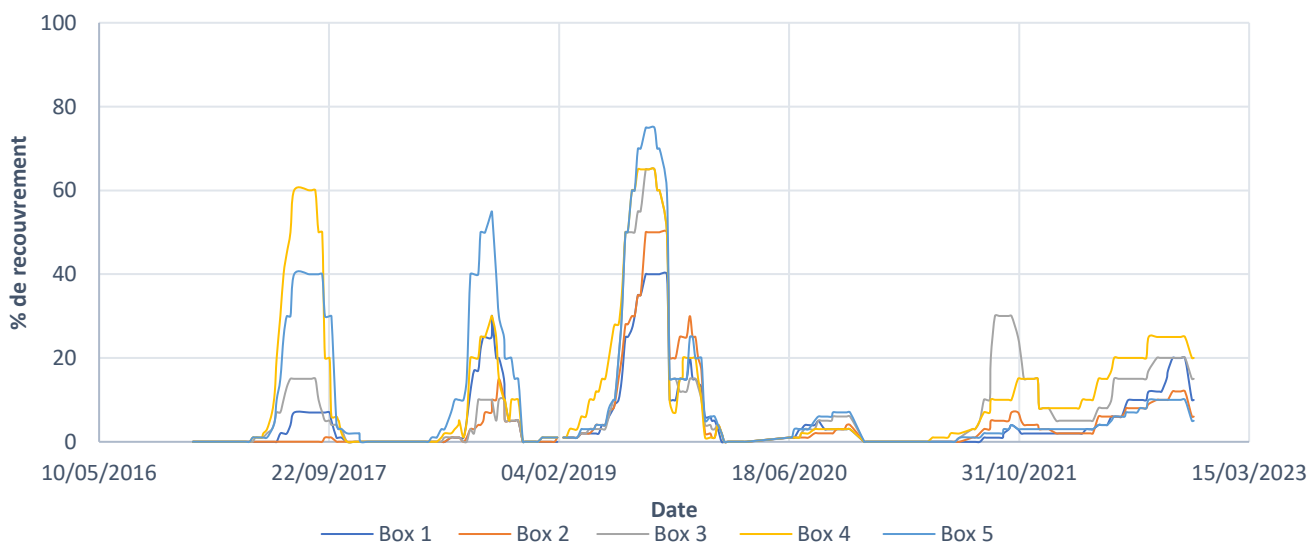
Evolution du pourcentage de recouvrement des box de l'AlgoBox n°3 par la végétation au cours du temps

Après une reprise de la végétation en 2021, cette dernière semble désormais présente pendant toute l'année. Les pourcentages de recouvrement ont même progressé entre 2021 et 2022.

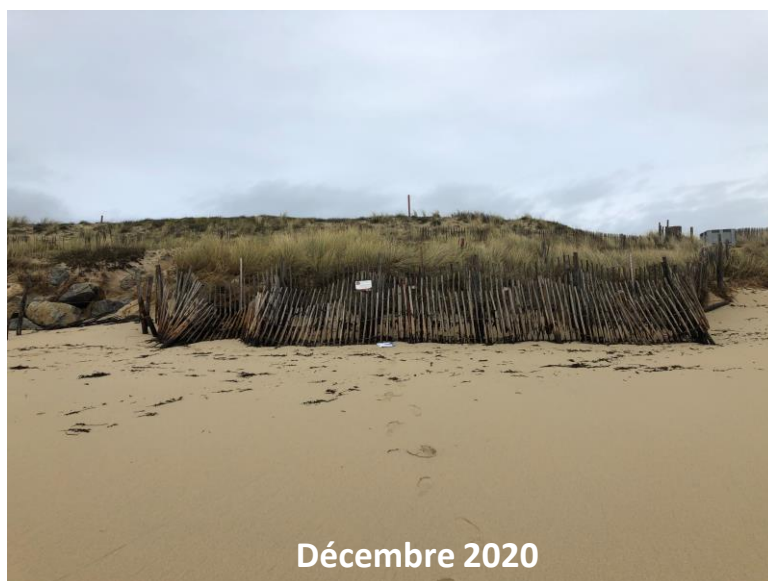
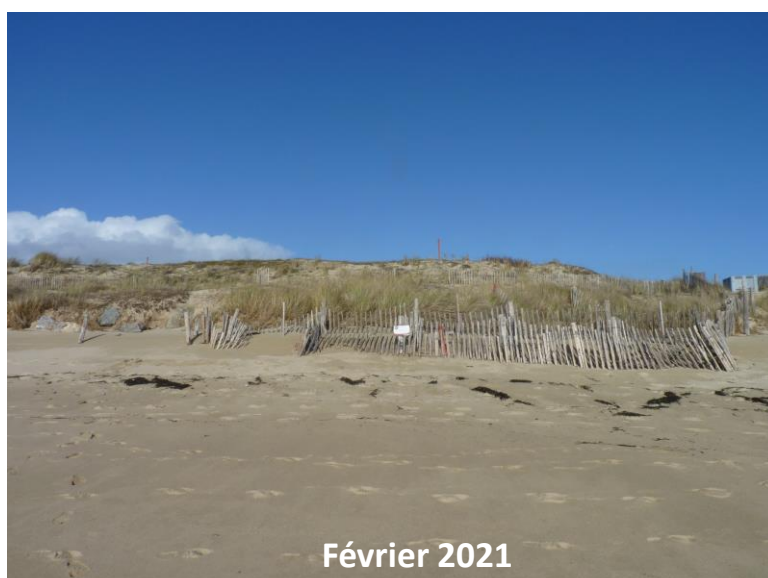
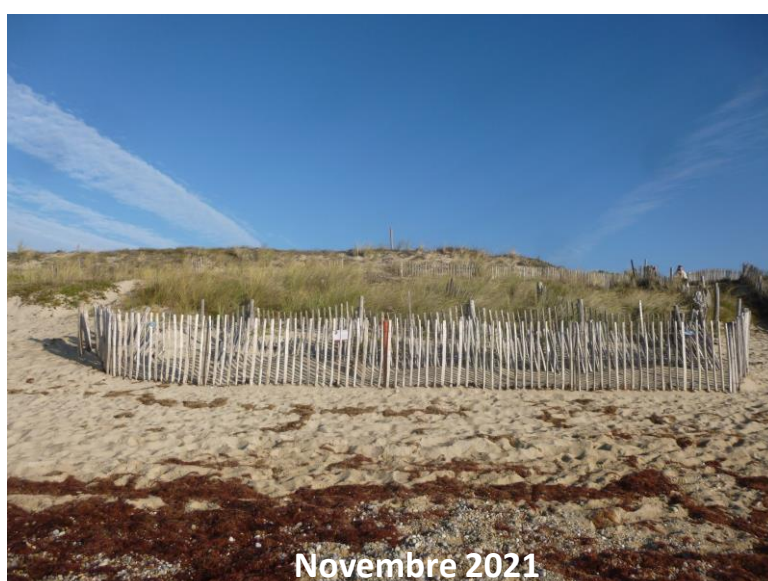
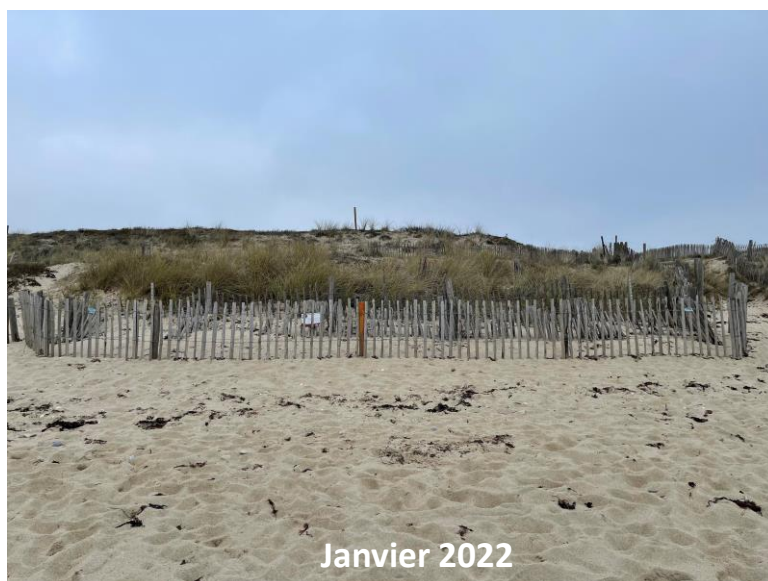
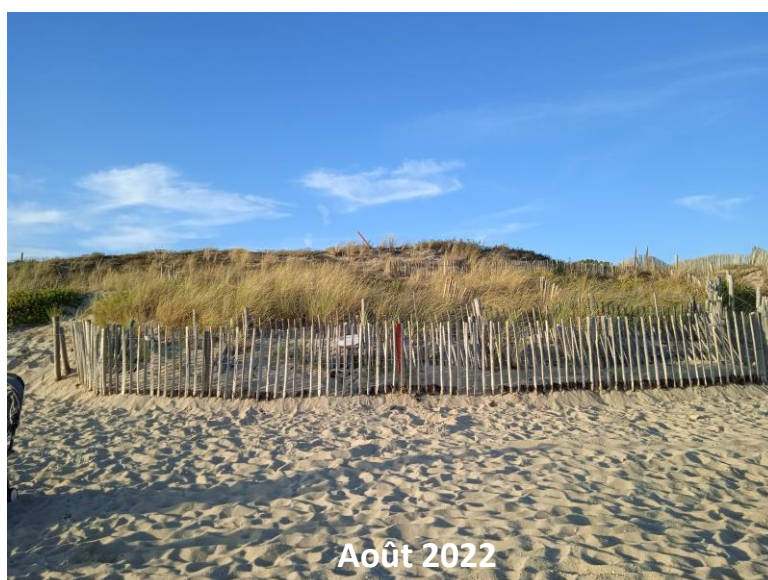
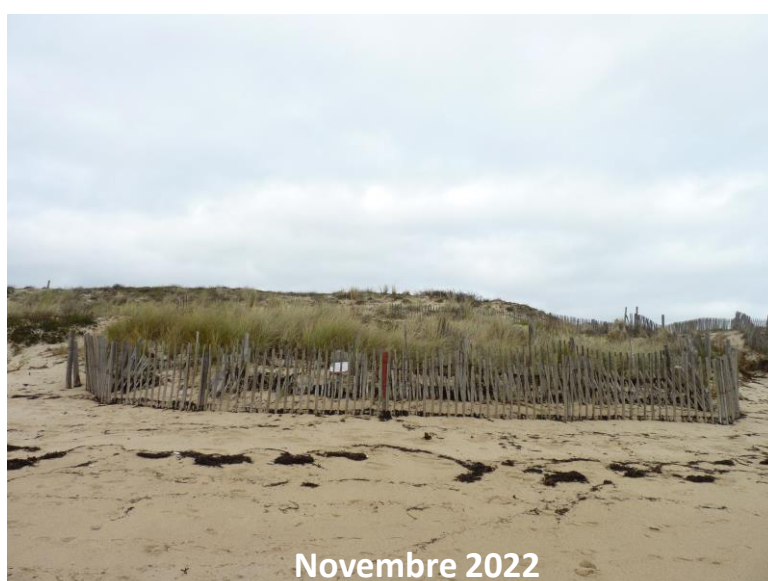
Les photos suivantes témoignent des différentes variations des années passées :

Les photos suivantes témoignent des différentes variations de l'année passée :
