Résultats des suivis 2019-2022

Espace Naturel Sensible de Baluden

Résultats des suivis sur le site de Baluden entre 2019 et 2022

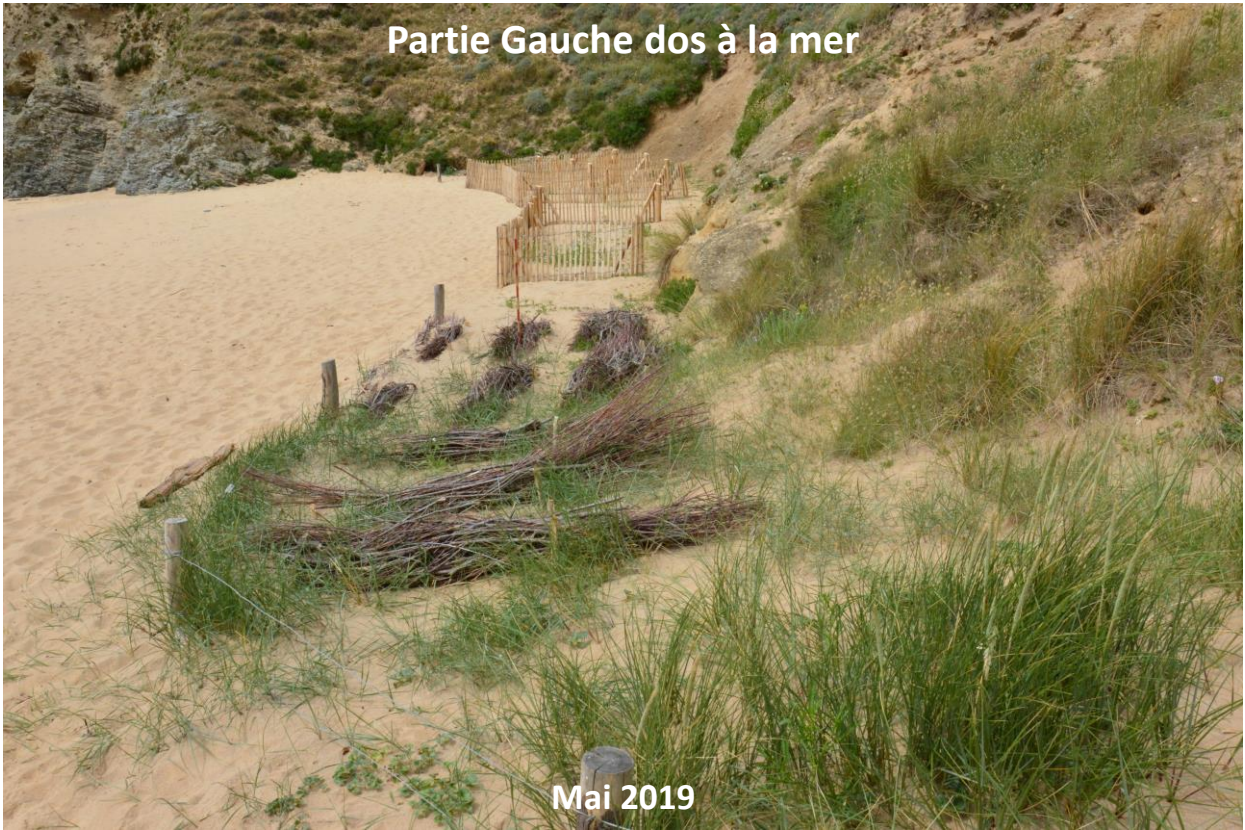
Mai 2019

En effet, comme en témoignent les photos ci-après, la partie Gauche dos à la mer aura subi de très fortes variations de niveau de sable au niveau des différents ouvrages qui y auront été installés au cours de ces trois ans. La partie sur la mission n°3 présentera les derniers chiffres de cette fluctuation.

Partie Gauche dos à la mer

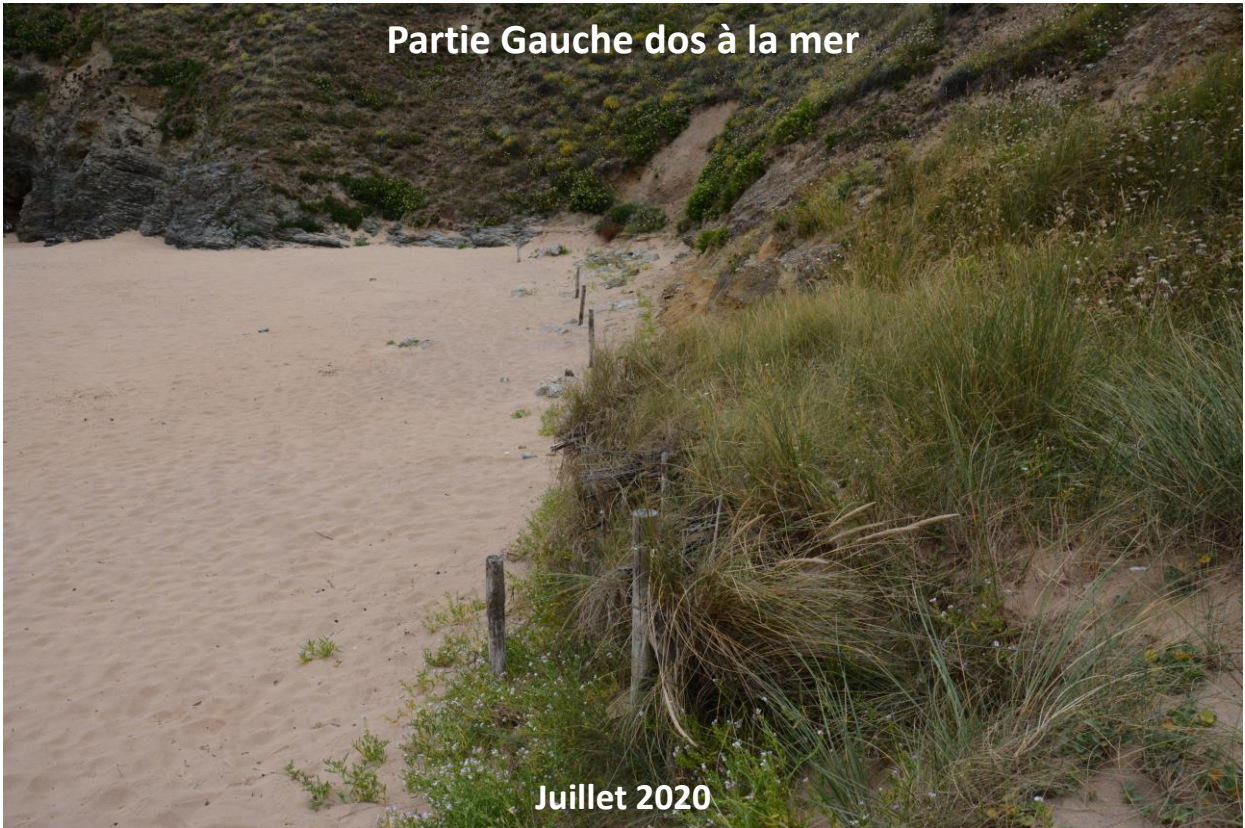
Juillet 2020

Partie Gauche dos à la mer

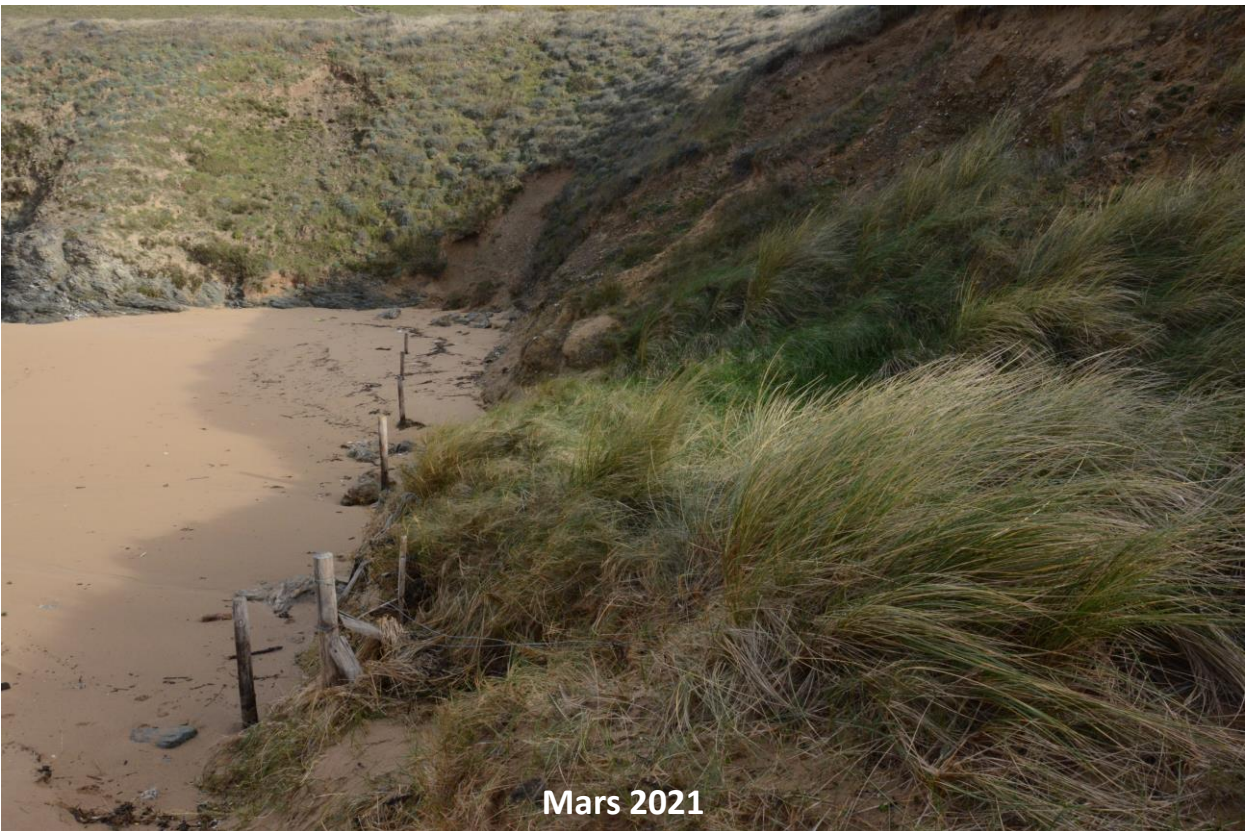
Mars 2021

- La marée, associée aux conditions de vent et de houle qui peuvent fortement impacter le haut de plage, en terme d'érosion comme d'accrétion.
- Les précipitations qui peuvent complètement bouleverser la structure du haut de plage. Le ruissellement a déjà entraîné de fortes modifications sur ce secteur.

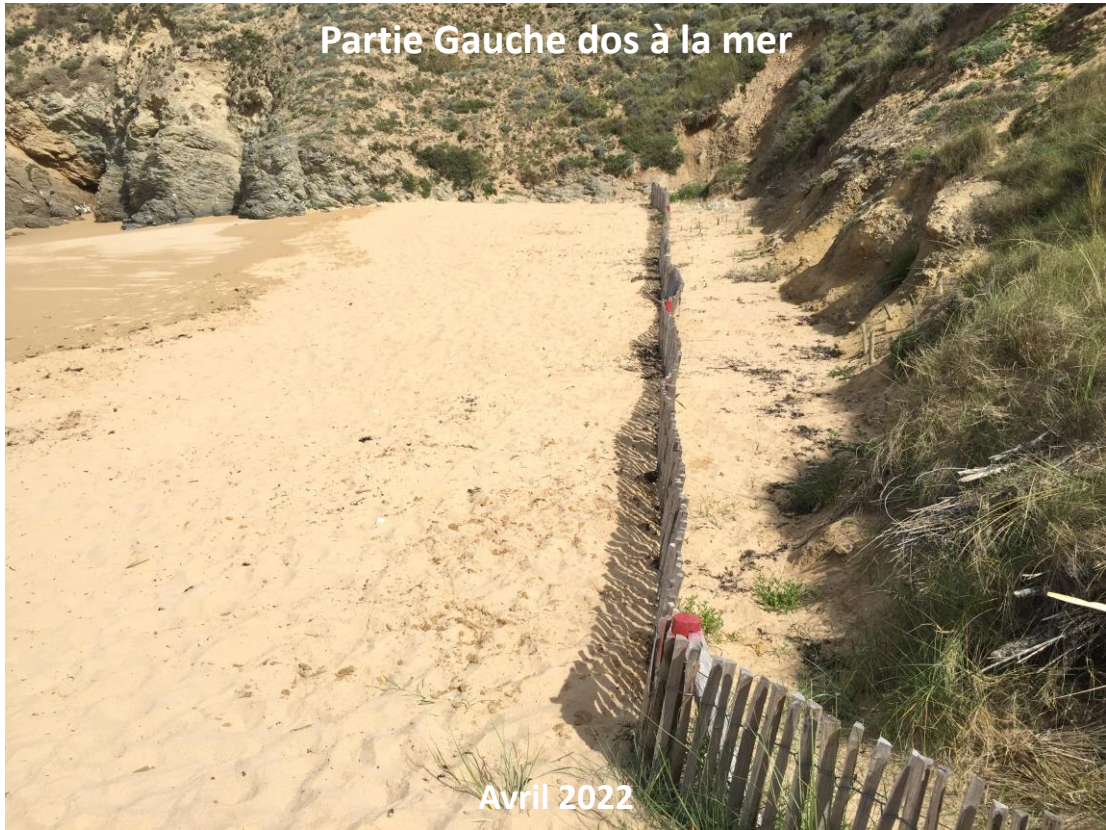
Avril 2022

Les derniers aménagements installés (ganivelles) se sont chargés en sable depuis leur installation courant 2022. Cela permettra peut-être à la végétation de se réimplanter et de se maintenir si les conditions hivernales ne limitent pas cette tendance à l'accumulation.

Partie Gauche dos à la mer

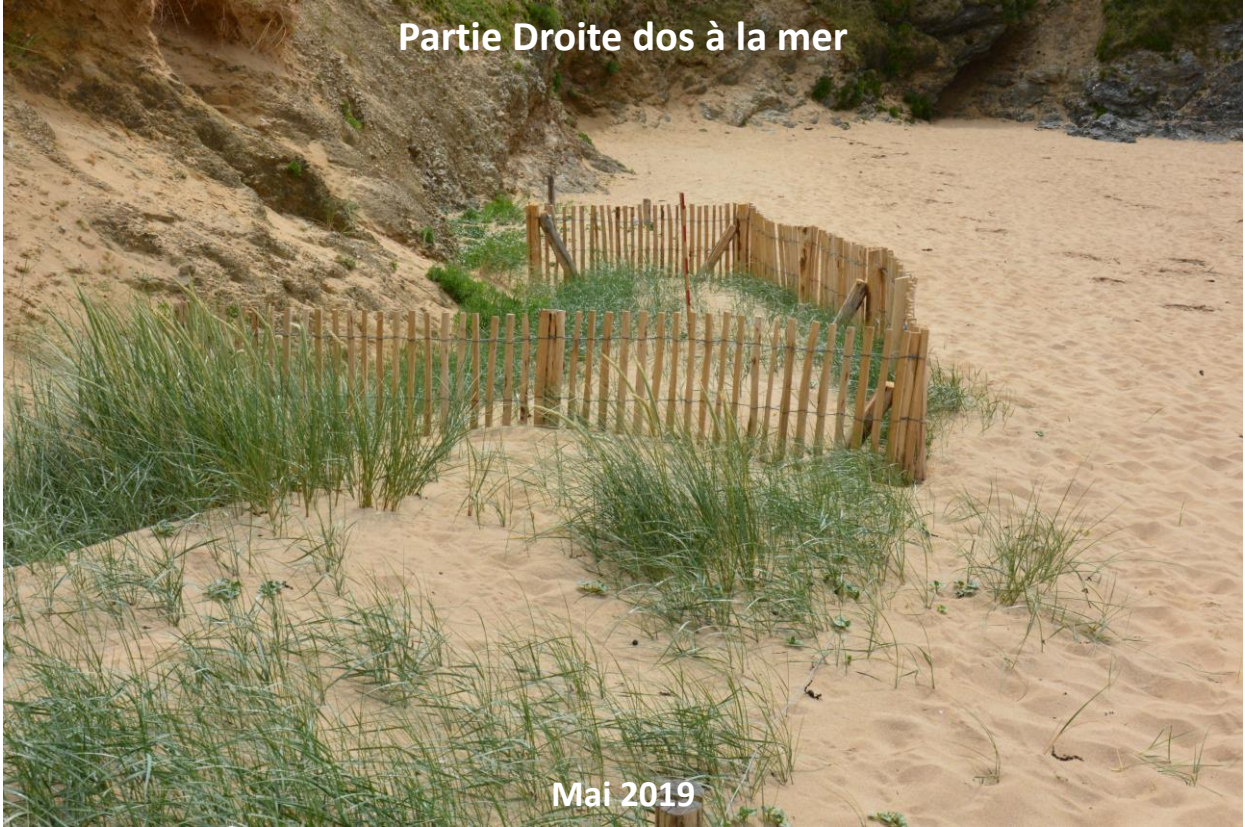
Mai 2019

En ce qui concerne la partie droite, cette dernière garde la même tendance depuis les premiers aménagements réalisés en 2019. La végétation s'est fortement développée en arrière des ganivelles et le sable s'est accumulé massivement. Ce côté a d'ailleurs mieux résisté que son voisin soumis au ruissellement.

Partie Droite dos à la mer

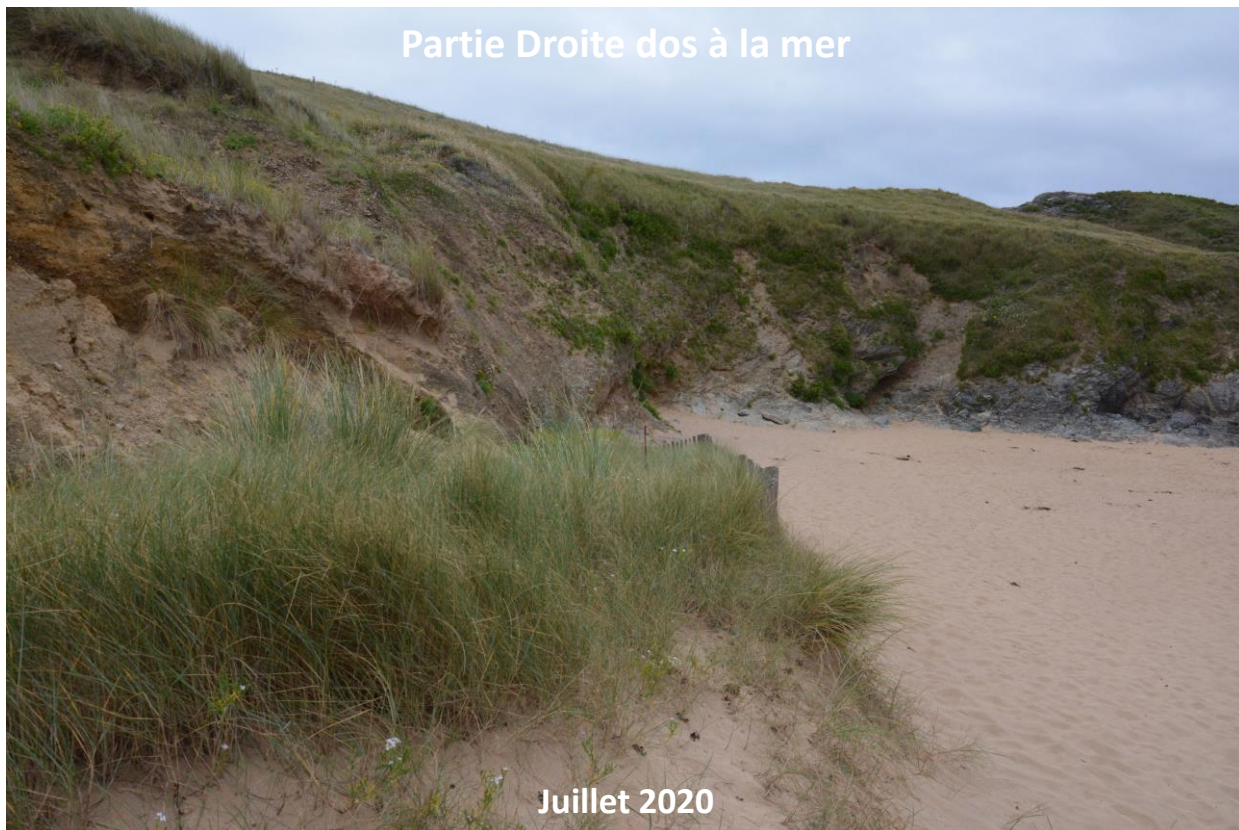
Juillet 2020

Partie Droite dos à la mer

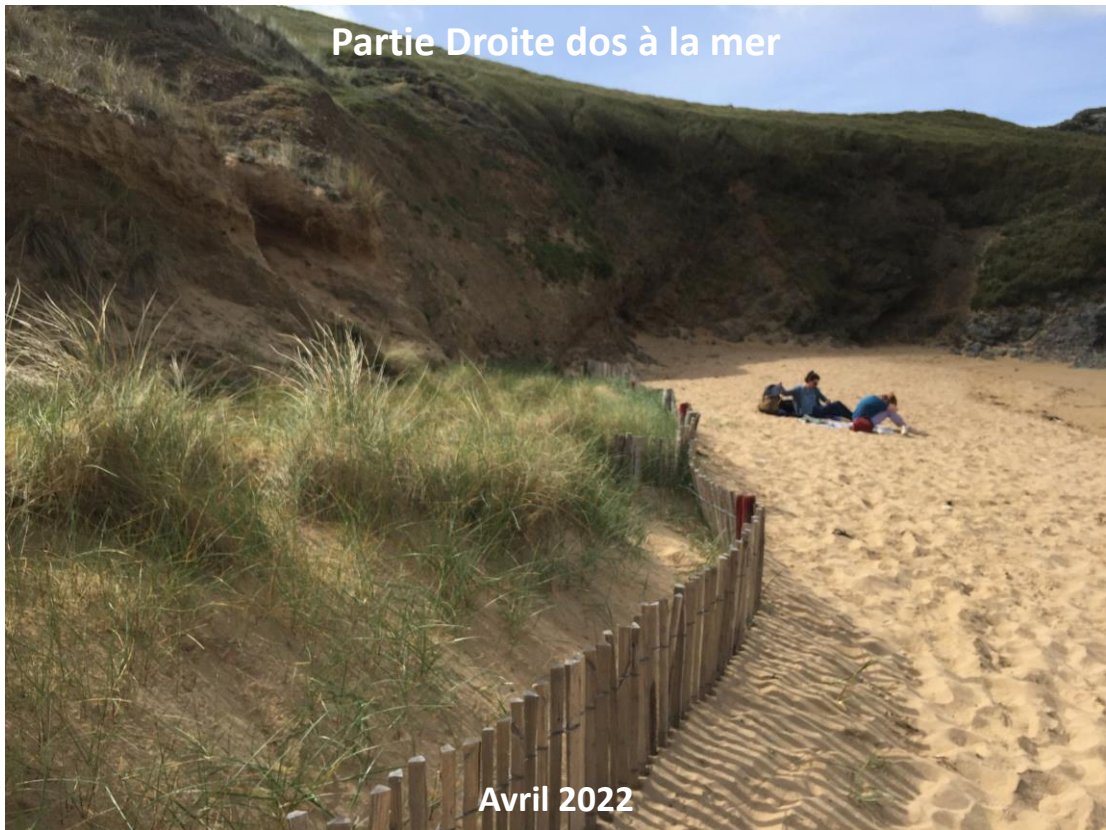
Avril 2022

Une partie des anciens aménagements toujours en place se sont chargés en sédiments pendant l'année 2022 recouvrant ainsi une grosse partie de la végétation. Cette dernière devrait réussir à percer le tapis de sable et recoloniser l'entièreté de l'ouvrage.

Partie Droite dos à la mer

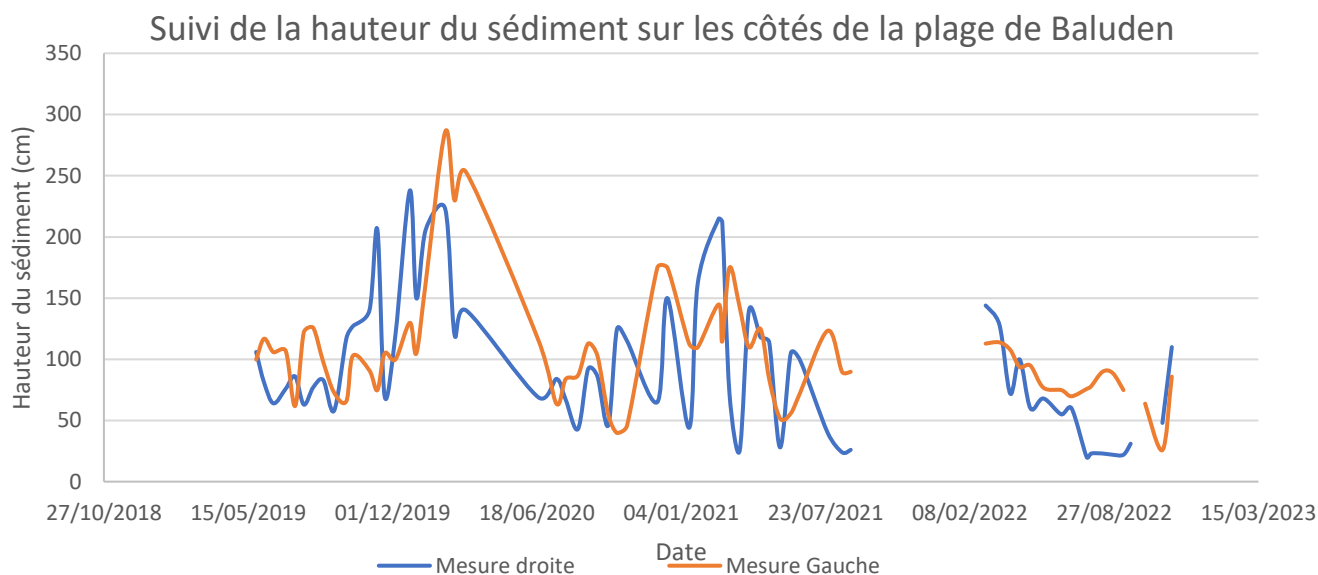
Le graphique ci-dessous présente le battement sédimentaire de la plage à gauche et à droite dos à la mer :

Le niveau de sable sur les côtés de la plage de Baluden varie fortement dans le temps. Des variations de l'ordre de un à deux mètres ont pu être observées depuis 2019. Le côté gauche semble être le plus stable, mais présente également les plus grosses variations.

Depuis la reprise des mesures en 2022, le niveau de sable a globalement augmenté d'un demi-mètre des deux côtés du site. Cela s'accorde avec le suivi photographique du haut de plage qui témoigne d'une forte accumulation ces derniers mois.

La plage de Baluden doit faire face à de forts changements morphologiques relativement compliqués à contenir. Néanmoins, la végétation semble permettre une atténuation de ces mouvements et un maintien haut du niveau de sable.

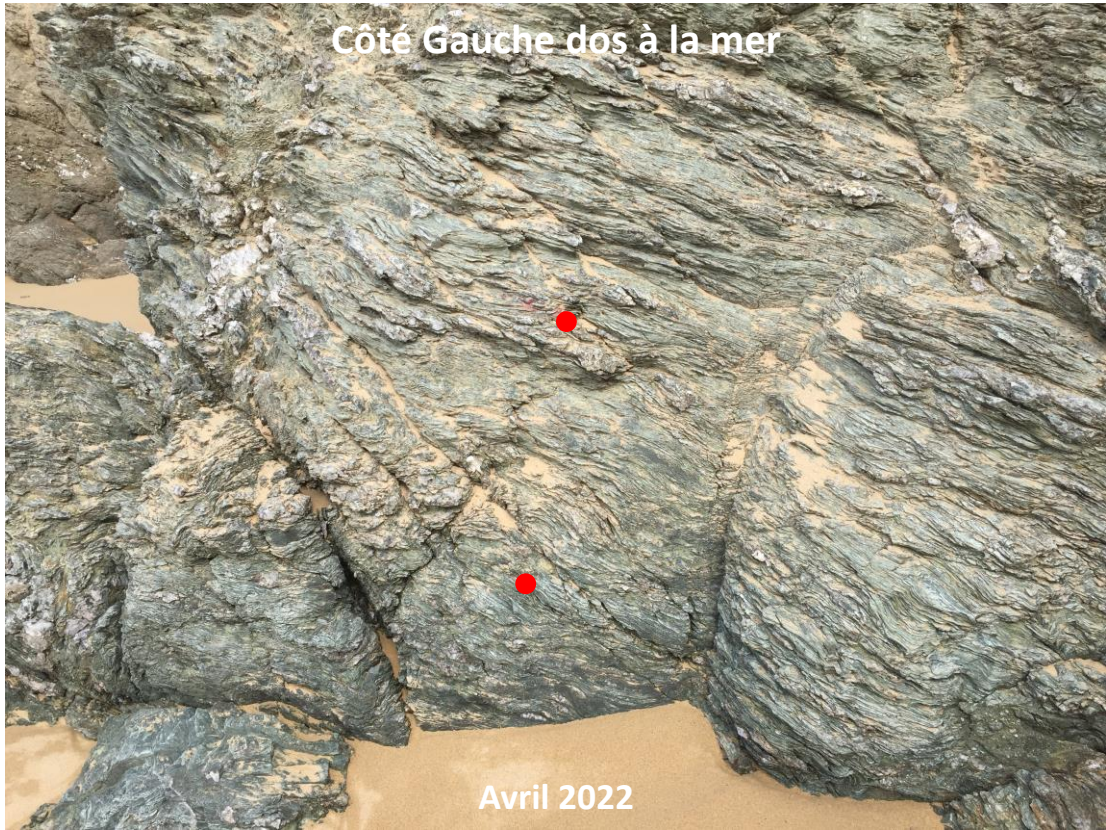
Avril 2022

Côté Gauche dos à la mer

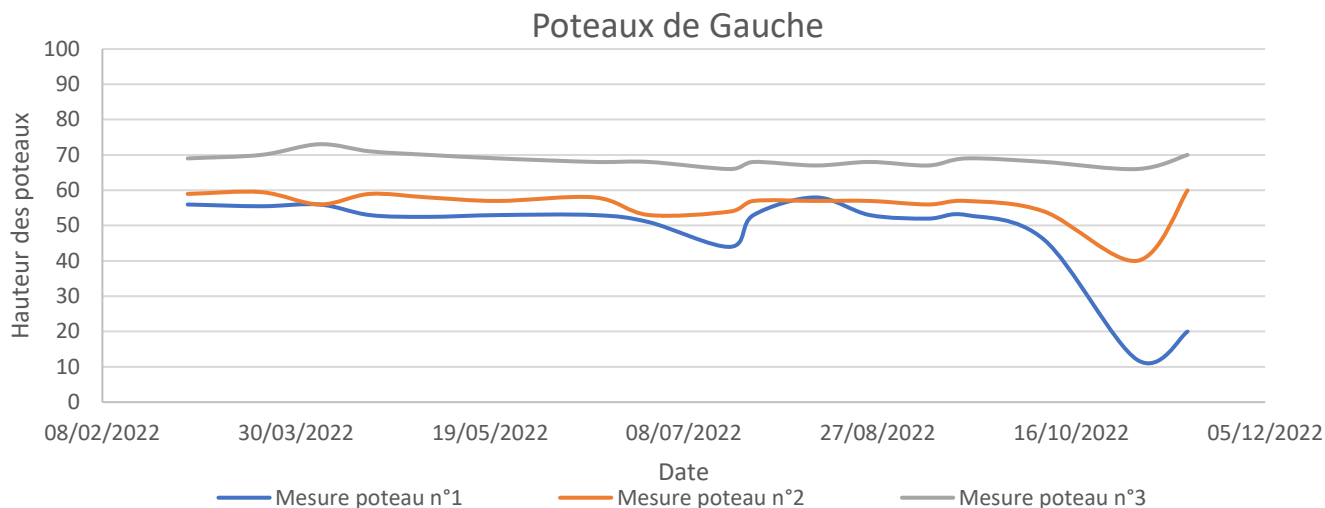
Les graphiques ci-après représentent l'évolution du niveau de sédiment en pied du linéaire de ganivelles installé en 2022, respectivement : le côté Gauche dos à la mer et le côté Droit dos à la mer.

Le niveau de sable au niveau des ouvrages en ganivelles de la partie de Gauche est resté stable pendant plus de sept mois. Cependant, entre octobre et novembre le niveau a fortement augmenté comme illustré dans la partie sur la mission n°1. Cette accumulation de plus de 40 cm est visible dans la partie Sud de l'ouvrage, alors que la partie Nord ne traduit aucune évolution significative.

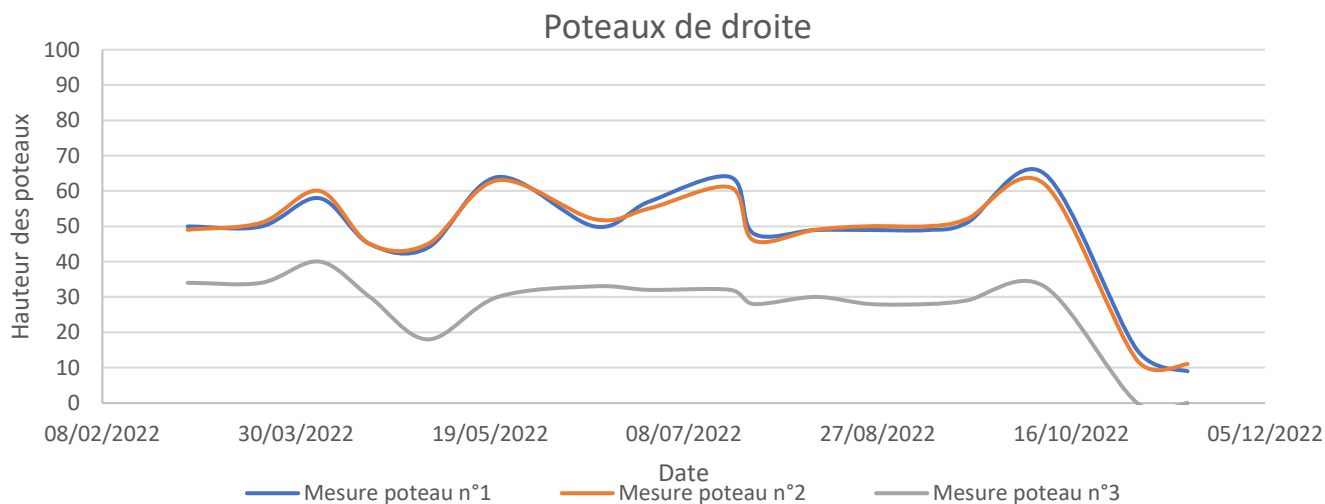
Le niveau de sable au niveau des ouvrages en ganivelles de la partie de droite était beaucoup plus variable au cours des dix derniers mois. De plus, les courbes suivent exactement les mêmes tendances. L'ouvrage capte donc la même quantité de sédiment dans sa partie Nord comme Sud.

Comme pour le casier situé à Gauche, le niveau de sédiment augmente fortement entre octobre et novembre comme illustré dans la partie sur la mission n°1. Une accumulation de plus d'un demi-mètre est alors observable. Ce niveau de sable ne diminuera pas à l'inverse du niveau mesuré dans l'ouvrage de Gauche.

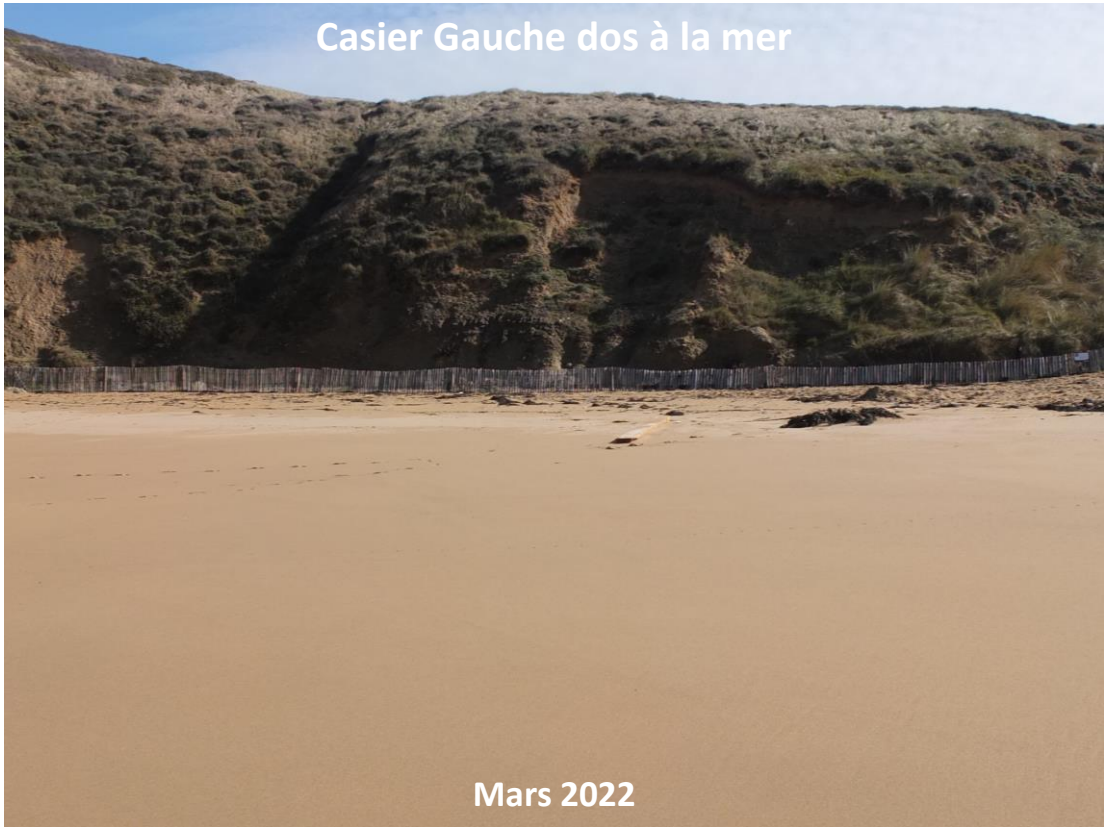
Mars 2022

Casier Gauche dos à la mer

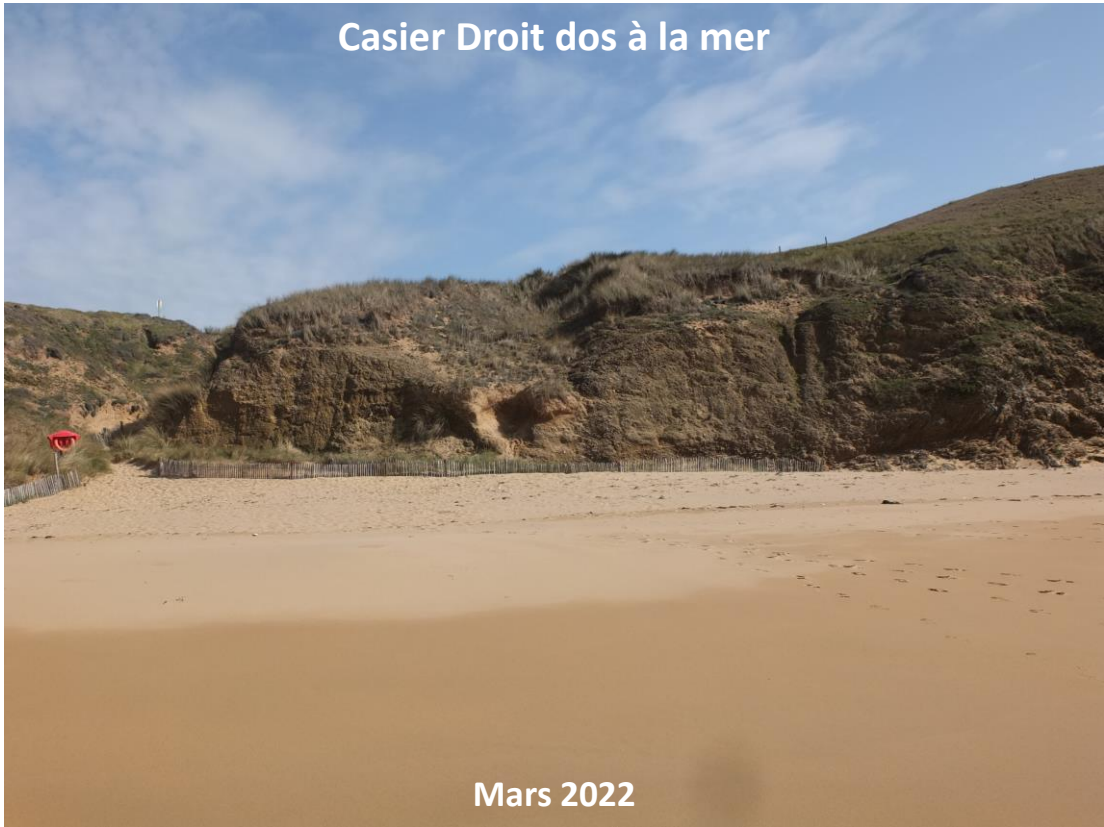
Mars 2022

Casier Droit dos à la mer
