Résultats du suivi 2022 site de Gâvres

Résultats des suivis sur le site de Gâvres en 2022

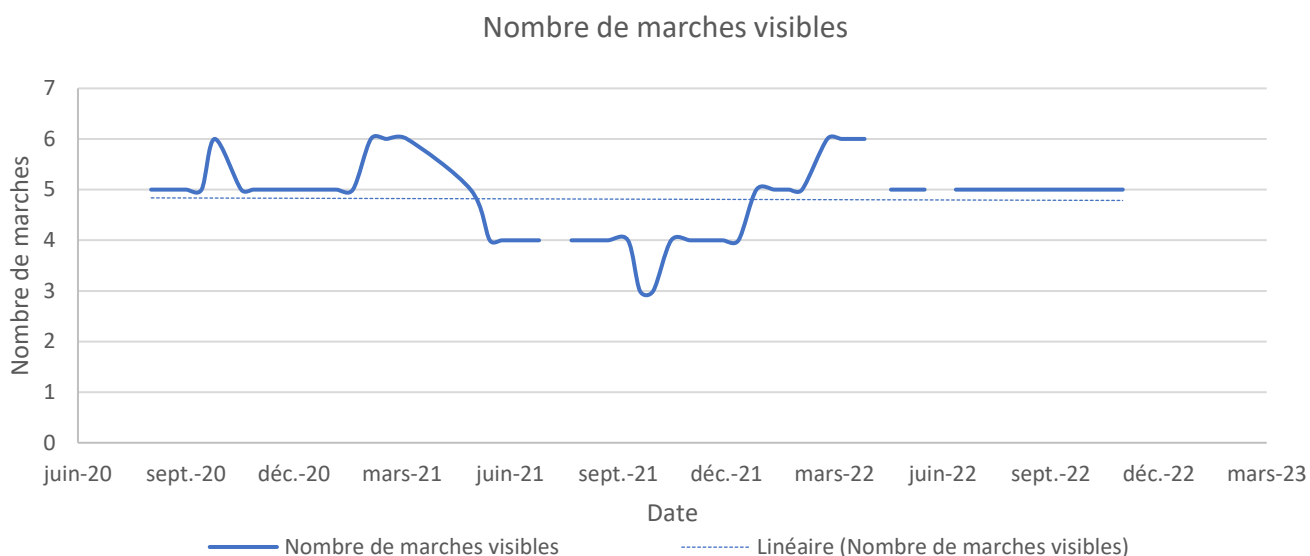
Mission n°1 : Marche

Le graphique ci-dessous présente le nombre de marches visibles au niveau de la mission n°1.

Depuis le début des mesures effectuées par les bénévoles, soit depuis août 2020, le nombre de marches visibles semble osciller autour de cinq. Entre 2020 et 2021, la tendance semblait indiquer une augmentation du niveau de sédiment avec trois marches visibles en automne. Cette tendance ne s'est pas confirmée puisque le nombre de marche visible est repassé à 5 entre 2021 et 2022 indiquant un niveau de sédiment plus bas.

Le niveau du sédiment varie ainsi ponctuellement dans ce secteur, mais conserve une certaine stabilité comme en témoigne la courbe de tendance du graphique ci-dessus.

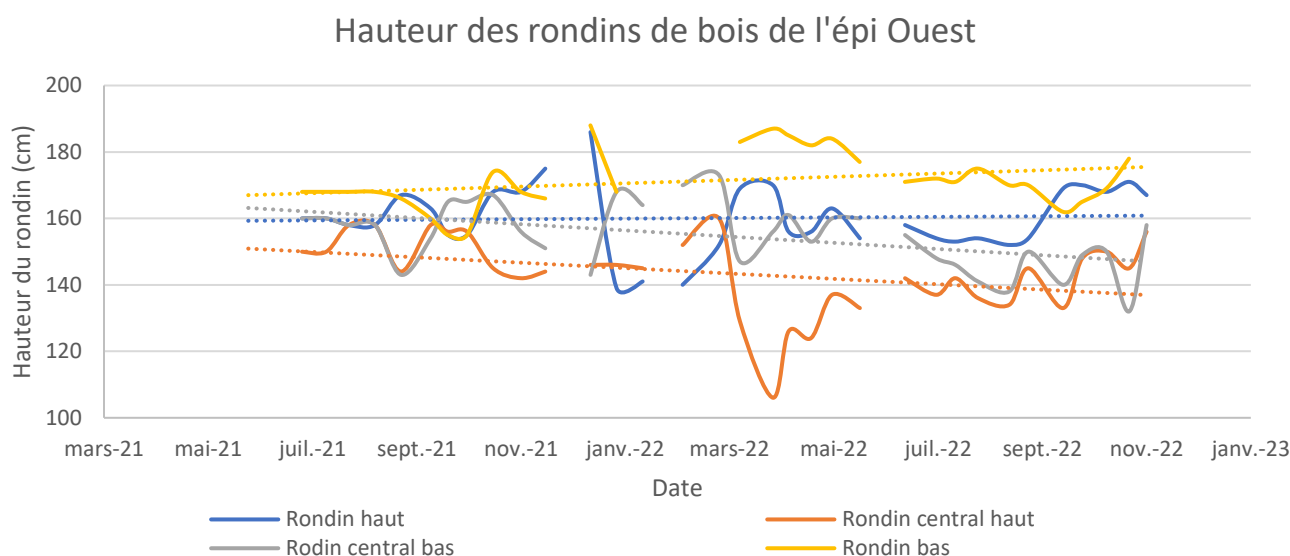
Mission n°2: Épi Ouest

Les graphiques ci-dessous présentent la variation du niveau des sédiments au niveau de l'épi Ouest. Pour rappel : plus la courbe du niveau de sédiment au niveau du rondin baisse, plus le niveau de sédiment augmente.

Il est important de rappeler que pour effectuer ce suivi, les bénévoles doivent mesurer quatre rondins de l'épi : un situé en bas de plage, deux en milieu de plage et un dernier en haut de plage. Ils mesurent la hauteur entre le sable et un repère installé sur le rondin.

Après un an de mesure, plusieurs observations sont possibles pour l'épi en rondins de bois Ouest. Dans un premier temps et d'un point de vue global, la tendance semble être à l'accrétion, notamment sur la partie centrale de la plage. En effet, les courbes de tendance des deux poteaux concernés indiquent bien une augmentation du niveau de sable. De plus, les deux courbes présentent des évolutions similaires au cours du temps. On pourra noter une forte phase d'accrétion en avril 2022 pour la partie centrale de l'épi.

Dans un second temps, les rondins haut et bas indiquent quant à eux peu d'évolution au regard des courbes de tendances. La partie basse indique une légère tendance à l'érosion et le haut de plage une bonne stabilité sur la période de mesure.

Enfin, les dernières mesures, représentant le début de l'hiver 2022-2023, indiquent toutes une phase érosive et ce, à tous les niveaux de l'épis.

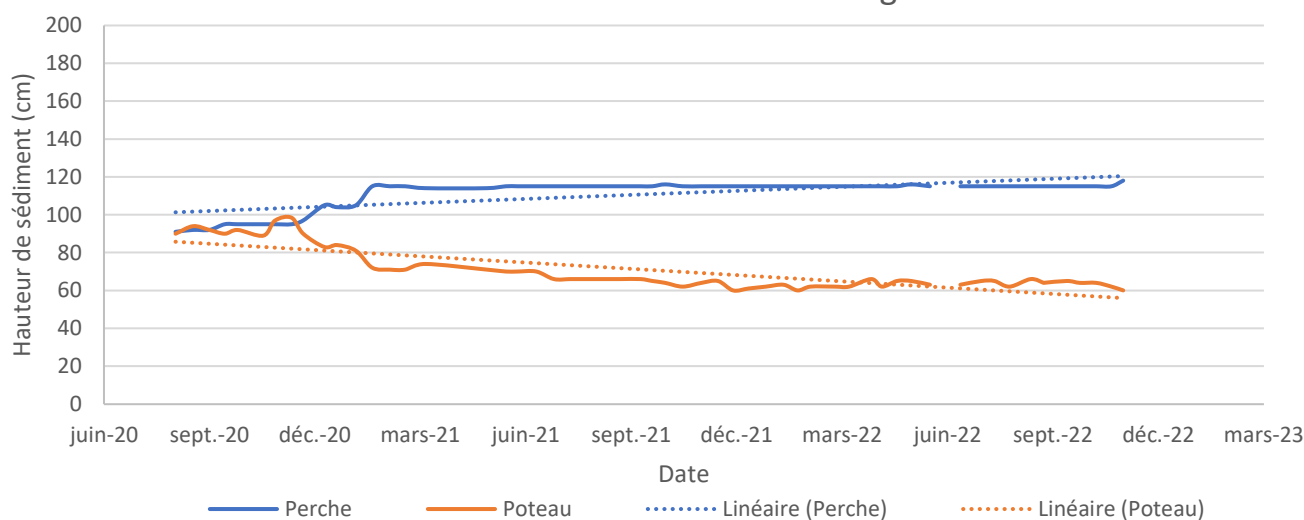
Suivi de la hauteur de sédiment dans l'AlgoBox® Ouest

Les mesures du niveau de sédiment indiquent une forte accrétion au sein de l'AlgoBox®. Les mesures du poteau et de la perche témoignent d'un engraissement d'environ 30 cm du haut de plage depuis le début des mesures. La tendance semble à présent être à la stabilité. En effet, le niveau de sable reste le même à l'intérieur de l'ouvrage.

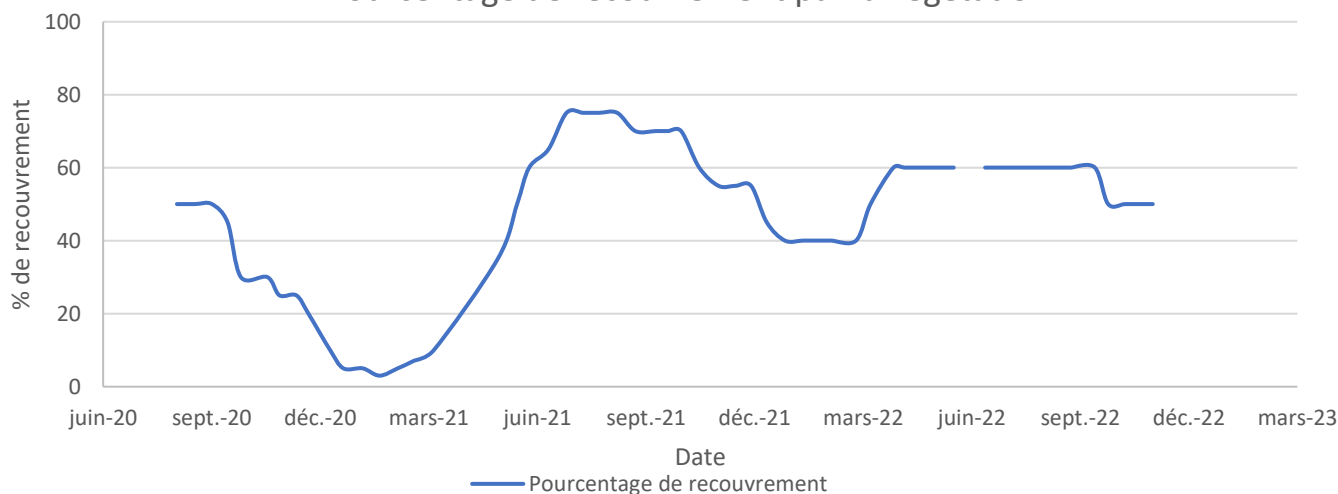
Pourcentage de recouvrement par la végétation

Par ailleurs, la végétation continue sa progression. Déjà présente au moment de la mise en place de l'AlgoBox®, sa présence s'est vue renforcée pendant la saison hivernale 2021, permettant ainsi un meilleur maintien du sédiment pendant la saison agitée. Le pourcentage de recouvrement pendant la saison estivale reste quant à lui très fort.

Le réseau racinaire dans ce secteur peut donc bien se développer, et cela, toute l'année renforçant ainsi le maintien des ouvrages et du haut de plage.

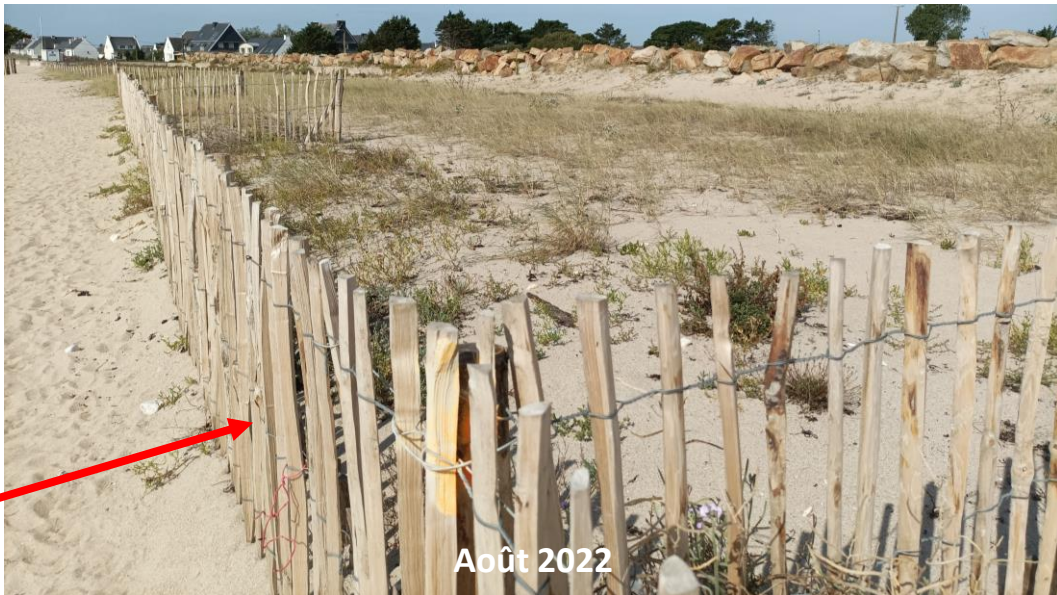
Août 2022

Nouvelle
rangée de
ganivelles

Des ganivelles supplémentaires ont été installées afin d'accentuer le captage du sédiment éolien en arrière des AlgoBox® et ainsi favoriser l'apparition de la végétation.

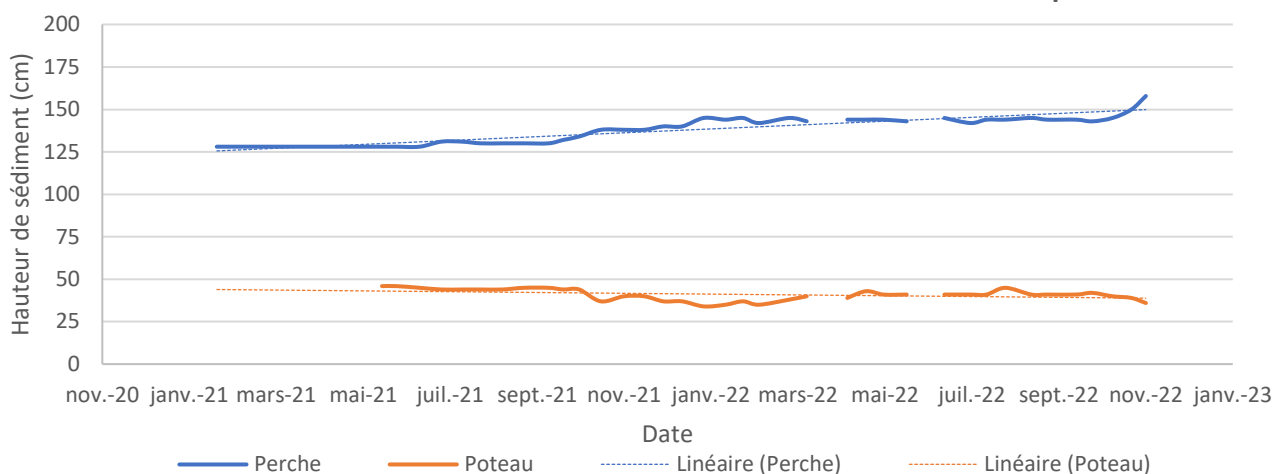
Suivi de la hauteur de sédiment le casier triple

Depuis la saison estivale 2021, le niveau de sédiment a continué d'augmenter au sein de l'AlgoBox® triple, une augmentation de plus de 25 cm. De plus, il est important de noter que l'installation de la perche a été effectuée plusieurs mois avant le début du suivi sur ce secteur. Depuis l'installation de la perche le niveau de sable a en réalité augmenté de plus de 50 cm.

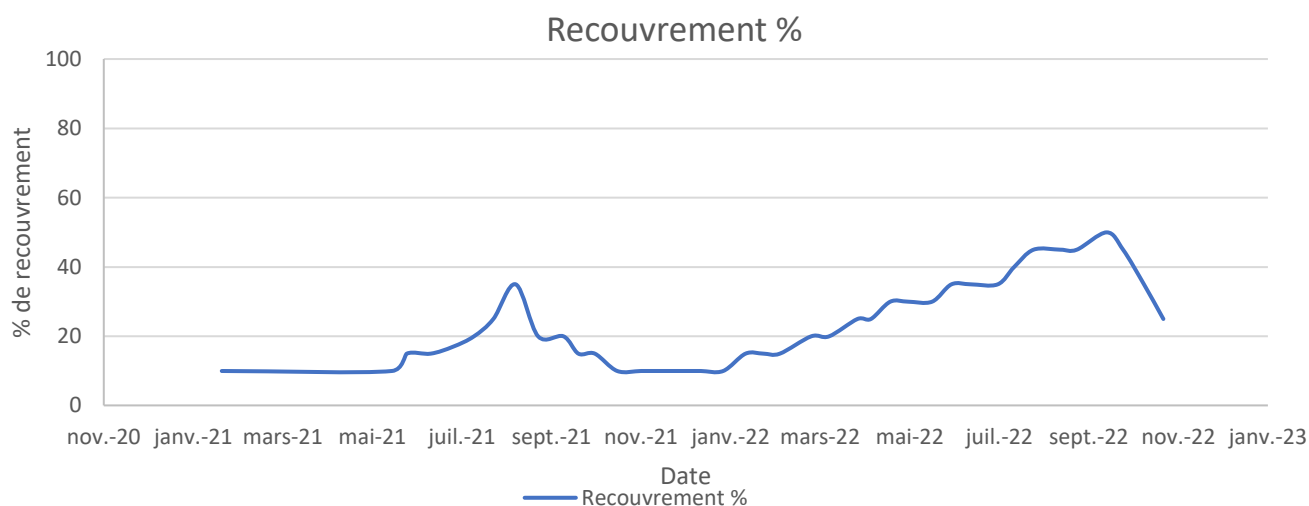
Concernant la végétation, elle reste présente dans l'ouvrage toute l'année et a vu son pourcentage de recouvrement augmenter entre les deux saisons estivales 2021 et 2022, passant de 38% à 50%.

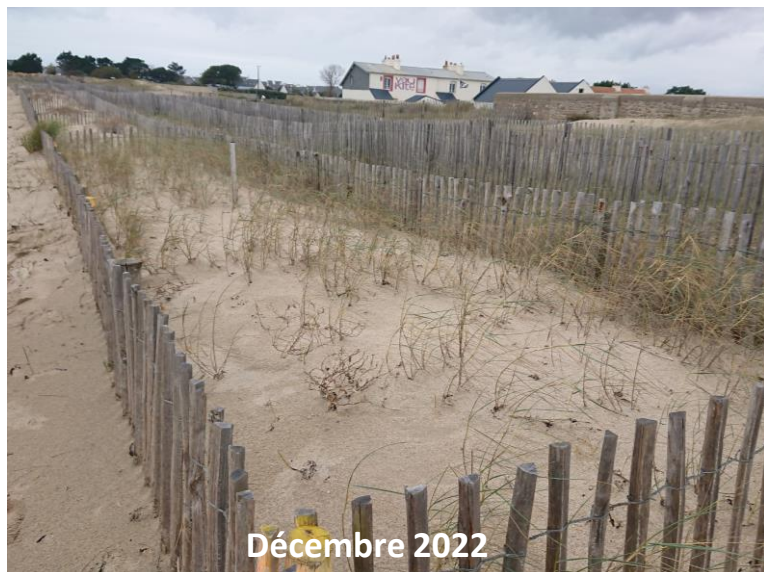
Décembre 2022

Remarque : les mesures dans ce secteur ne concernent que la première ligne de la triple rangée. En effet, les lignes arrières se chargent également en sédiments et voient la végétation progresser.

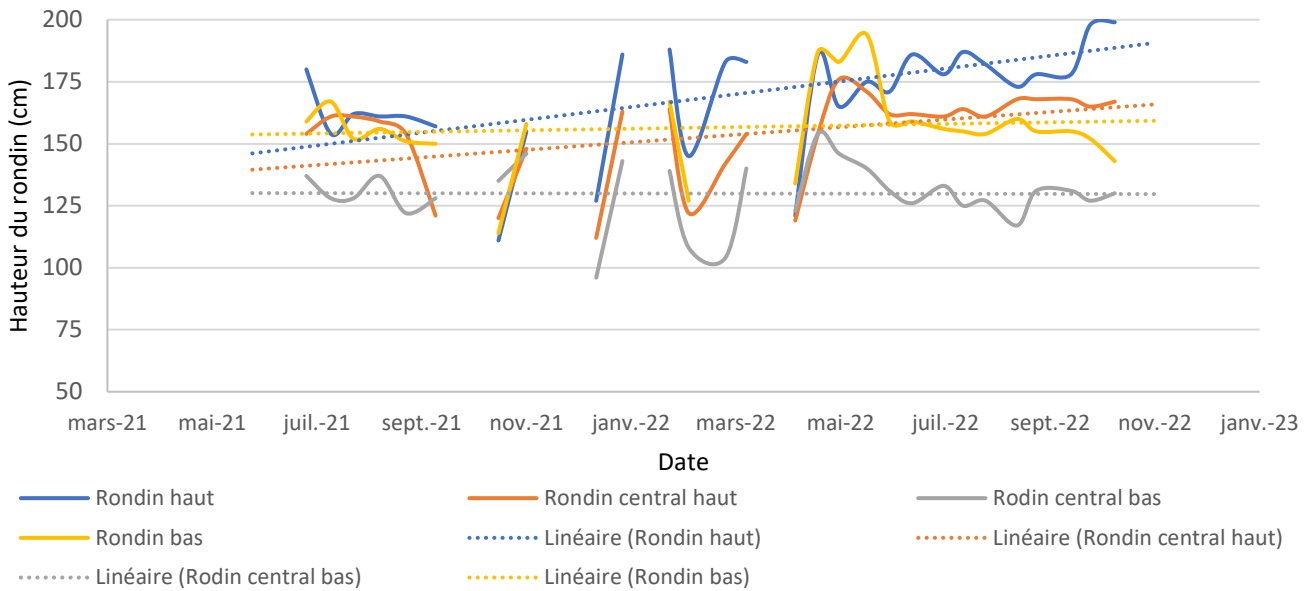
Hauteur des rondins de bois de l'épi Central

A l'inverse de l'épi Ouest, les épis Central et Est présentent des courbes qui se suivent entre les étages de l'épi. Cela traduit une réponse globale de l'ouvrage face aux conditions météo-marines.

En ce qui concerne l'épi central, ce dernier présente une baisse du niveau de sédiment dans les parties hautes et centrales de l'épi.

Enfin, ces deux épis présentent les mêmes fortes variations. Cela témoigne d'une réponse similaire pour ces deux ouvrages situés dans les parties centrales et Est du site.

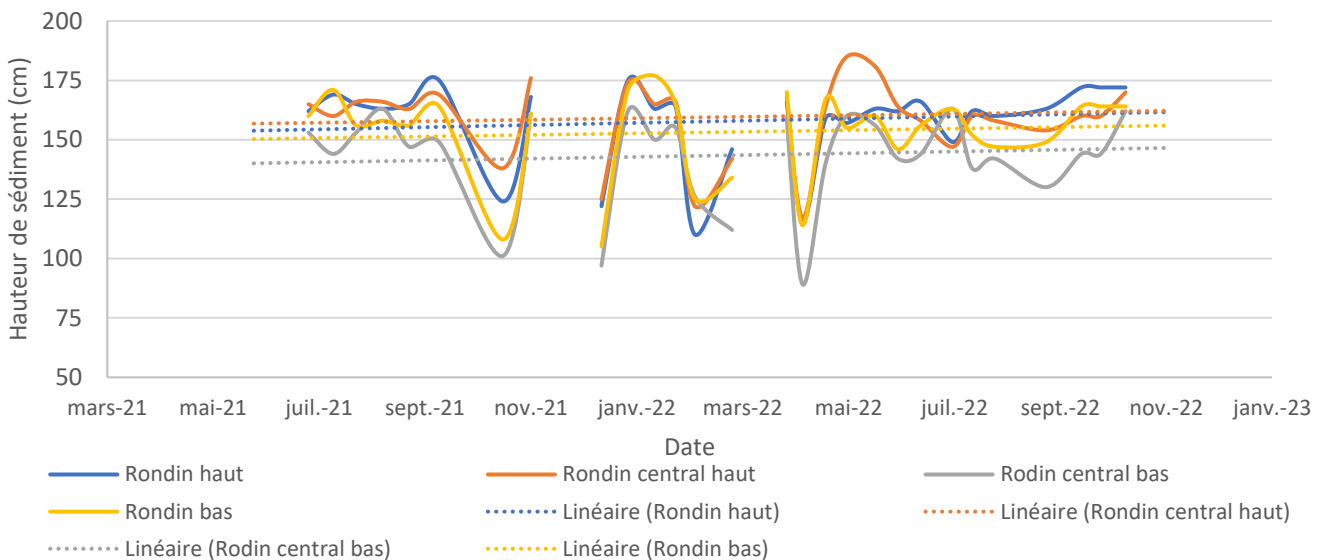
Hauteur des rondins de bois de l'épi Est

Pour l'épi Est, la tendance est à la stabilité sur l'ensemble de l'ouvrage.

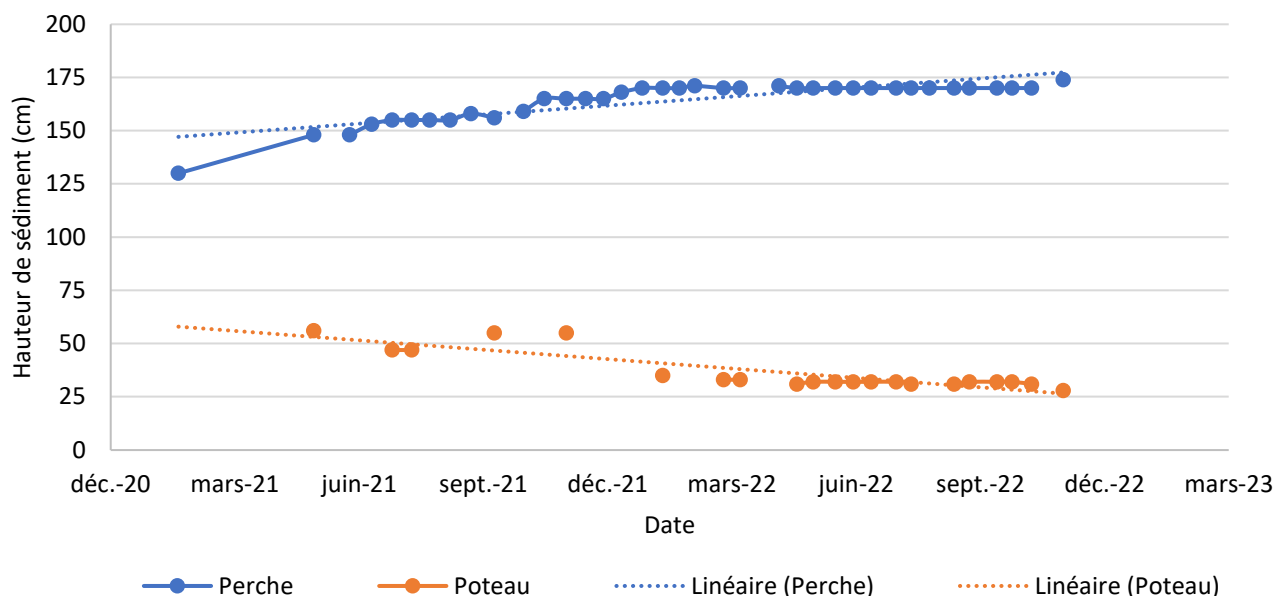
Suivi de la hauteur de sédiment dans le casier de ganivelles

La dune protégée par le linéaire de ganivelles à l'Est de la Grande Plage de Gâvres présente une tendance claire à l'accrétion. En effet, depuis la mise en place de la perche, le niveau du sédiment a augmenté de plus 45 cm en arrière des ganivelles. En pied d'ouvrage (mesures du poteau), l'augmentation est également visible et se maintient dans le temps.

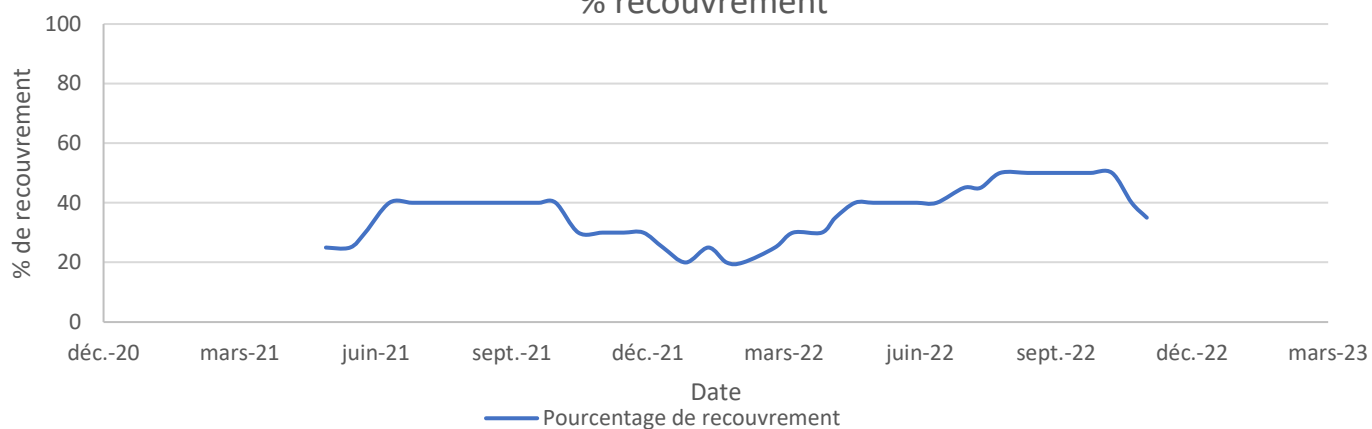
% recouvrement

La végétation, déjà présente au moment de l'installation des ganivelles, est observable toute l'année et indique une légère progression entre 2021 et 2022.

Le pied de dune s'est donc reconstitué et continue de se renforcer depuis l'installation des ganivelles en 2020.
