Résultats du suivi 2022 du site de Locmariaquer

Résultats des suivis sur le site de St Pierre 2022

**Observatoire Citoyen
du Littoral Morbihannais**

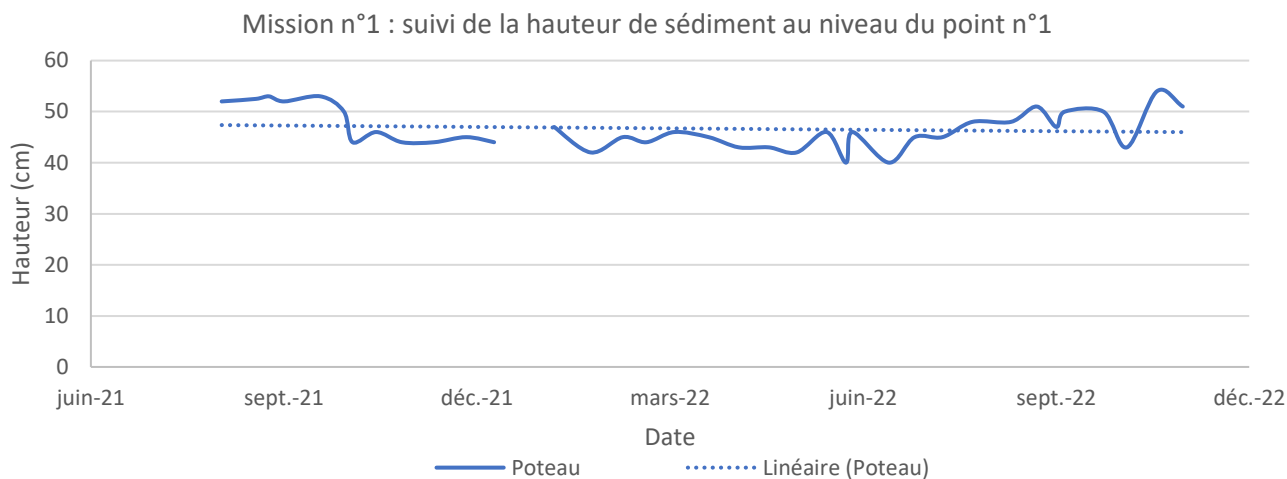
Point n°1 : Poteau en bois Ouest

Le graphique ci-dessous présente : la variation de la hauteur des sédiments au niveau du poteau en bois situé à l'Ouest du site.

La variation du niveau des sédiments dans ce secteur reste stable. Après une accrétion d'une dizaine de centimètres en octobre 2021, le niveau n'a que peu varié pendant près d'un an avant de retrouver son niveau d'origine à l'automne 2022.

Ce secteur de la plage semble donc relativement abrité, et peu sujet à l'érosion, du moins sur la période 2021-2022.

On peut également noter que le fort coup de vent de novembre 2022 n'a eu que peu d'impact sur ce secteur.

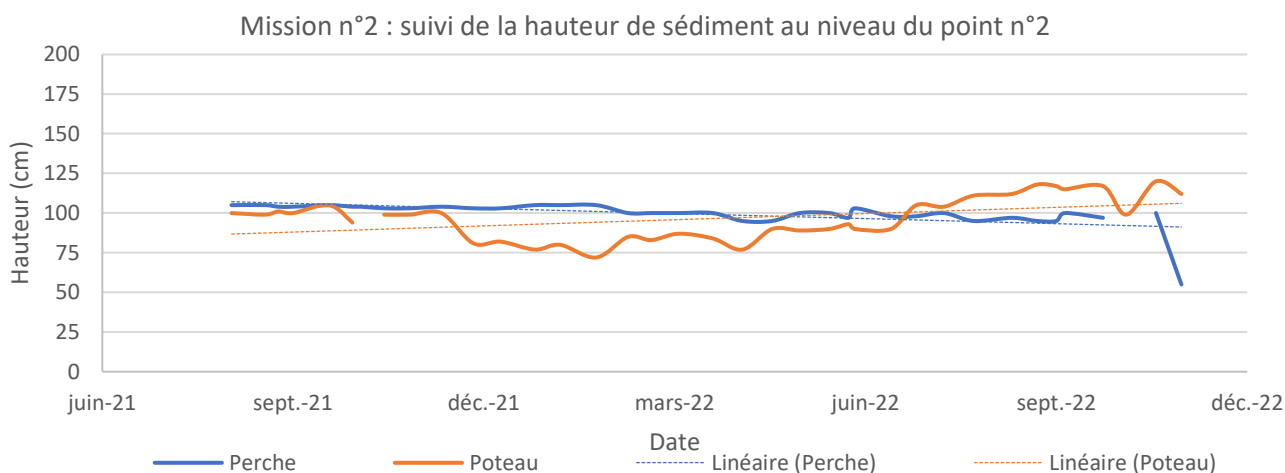
Point n°2 : Ganivelles Ouest

Le graphique ci-dessous présente : la variation de la hauteur des sédiments au niveau du point n°2 à l'Ouest du site. Note de lecture des graphiques : une augmentation des valeurs pour la courbe de la perche signifie un gain de sédiment ; à l'inverse, une augmentation des valeurs pour la courbe du poteau signifie une perte de sédiment.

Le point n°2 est sûrement la zone qui présente le plus de variations sur la plage de Saint-Pierre. Après une première phase stable au début des relevés en 2021, une phase d'accrétion d'environ 25 cm en pied de dune (courbe orange) est intervenue à la fin de l'automne 2021. A partir d'avril 2022, ce gain de sédiment s'est ensuite érodé progressivement pour revenir à un niveau légèrement inférieur à celui du début des relevés.

A l'intérieur de l'ouvrage (courbe bleu), le niveau reste stable pendant toute la période de mesure avec une légère tendance à l'érosion. Cependant, le coup de vent de novembre 2022 a fait brutalement baisser le niveau de sable dans l'ouvrage faisant apparaître une marche au sein de ce dernier, et ce, jusqu'à déchausser complètement la perche de mesure. Cette dernière a depuis été réinstallée.

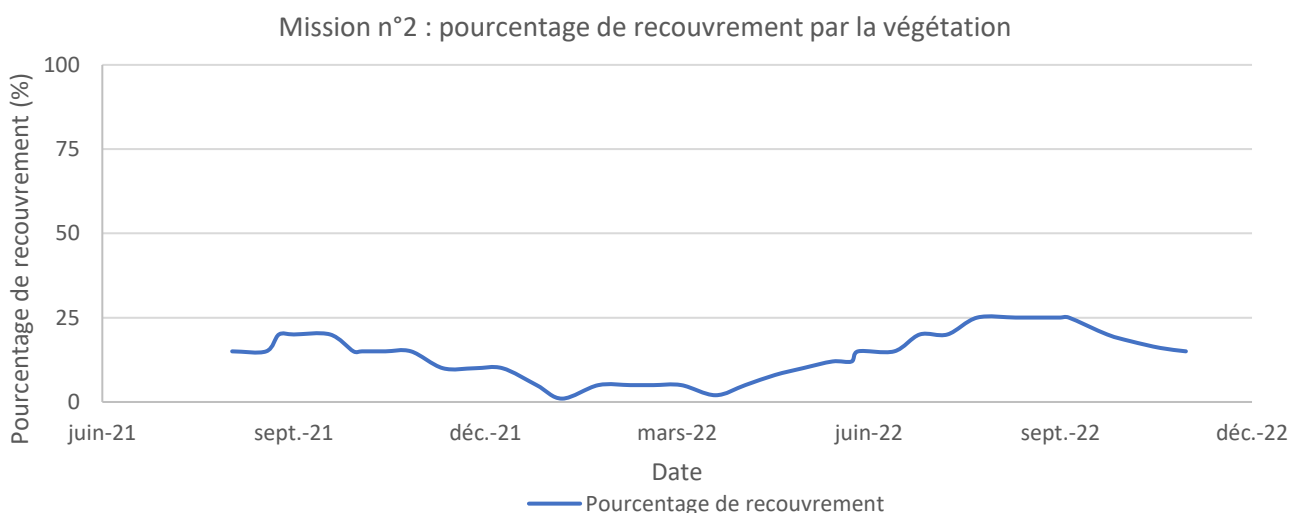
Le pourcentage de recouvrement par la végétation en arrière des ganivelles Ouest a peu évolué depuis le début du suivi. Un léger progrès de cette dernière est tout de même notable. Il est aussi important de remarquer que la végétation, même avec un faible pourcentage, est présente toute l'année sur ce secteur.

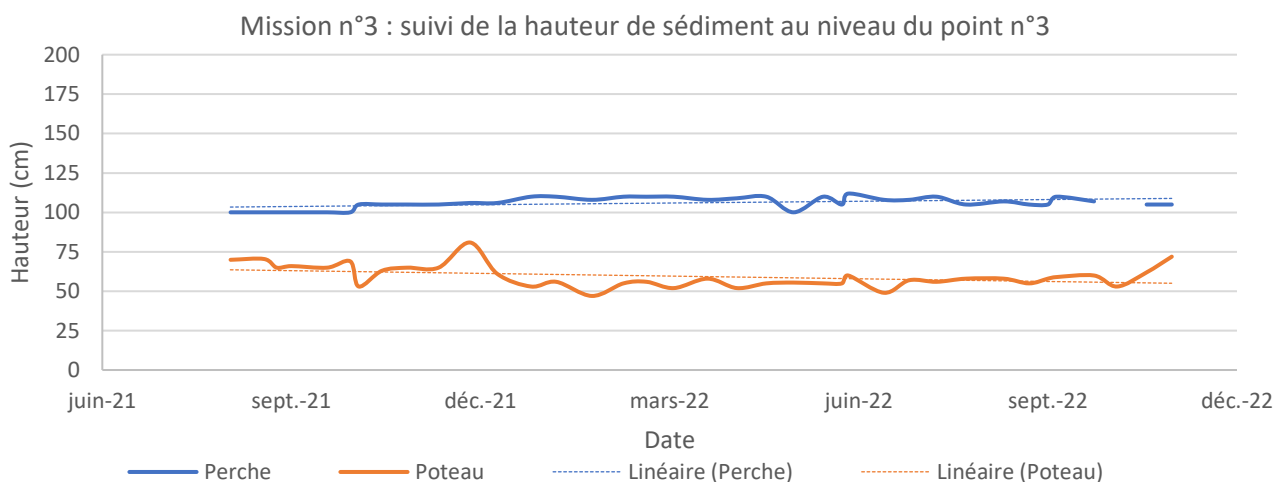
Point n°3 : Ganivelles Centrales

Le graphique ci-dessous présente la variation de la hauteur des sédiments au niveau du poteau en bois situé au centre du site.

La partie centrale du site reste très stable avec une légère tendance à l'accrétion que ce soit en pied de dune ou en arrière des ganivelles. Le coup de vent de novembre 2022 n'a pas eu d'impact sur l'intérieur de l'ouvrage. Cependant, une érosion d'une vingtaine de centimètres est constatable en pied de dune.

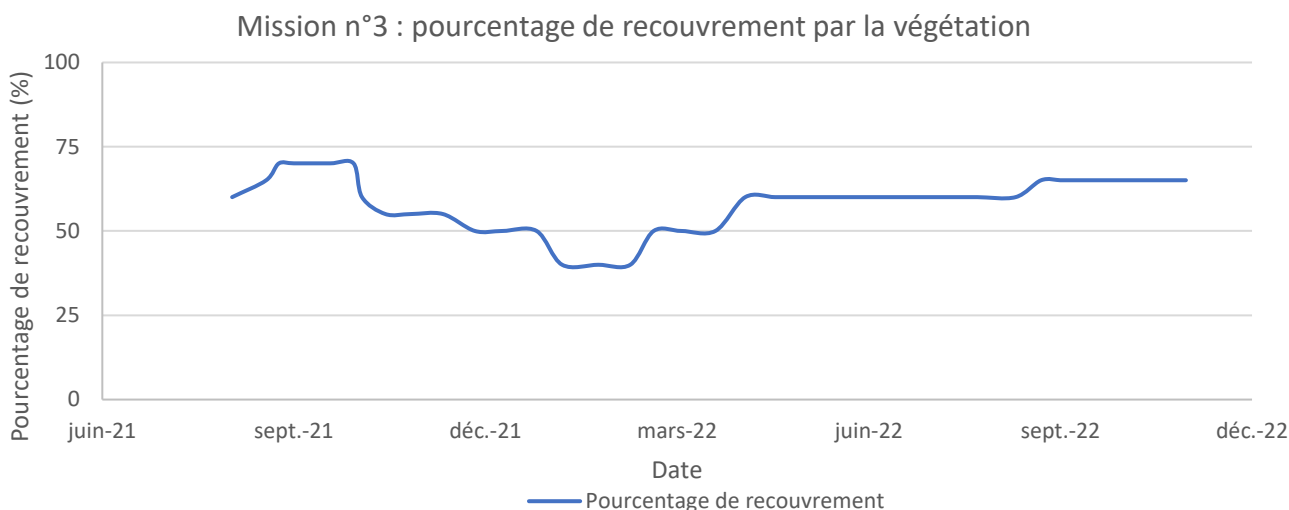
La végétation est bien développée dans cette zone et se maintient à un bon niveau. La végétation est présente toute l'année, mais son pourcentage de recouvrement a diminué de moitié pendant l'hiver 2021, pour ensuite retrouver un niveau similaire à l'été 2021 sur la saison estivale 2022.

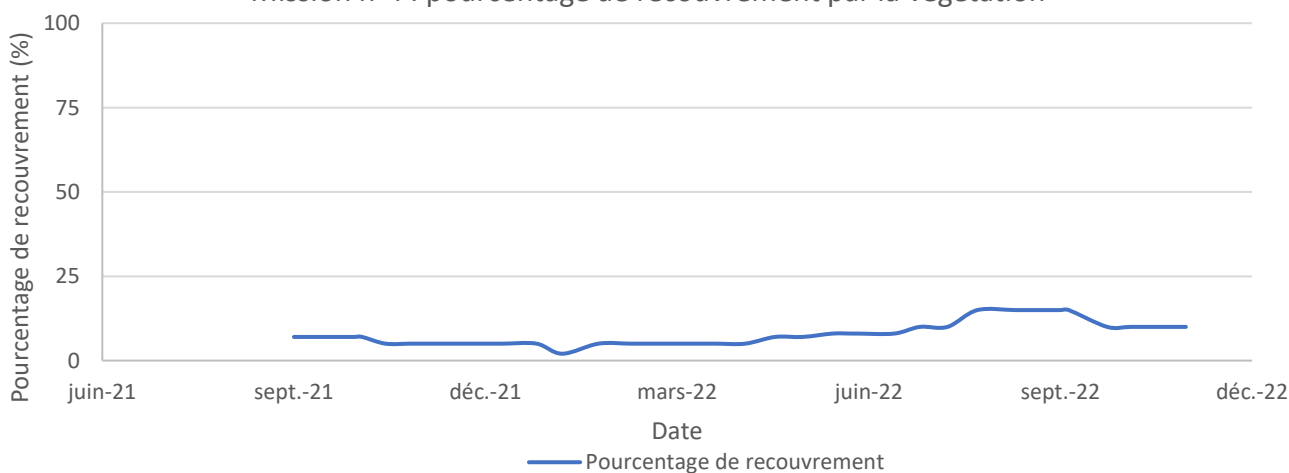
Mission n°4 : pourcentage de recouvrement par la végétation

En ce qui concerne la végétation, cette dernière oscillait autour des 5-10 % de recouvrement en 2021. Le recouvrement avoisine maintenant les 15-20 % et semble se maintenir toute l'année.

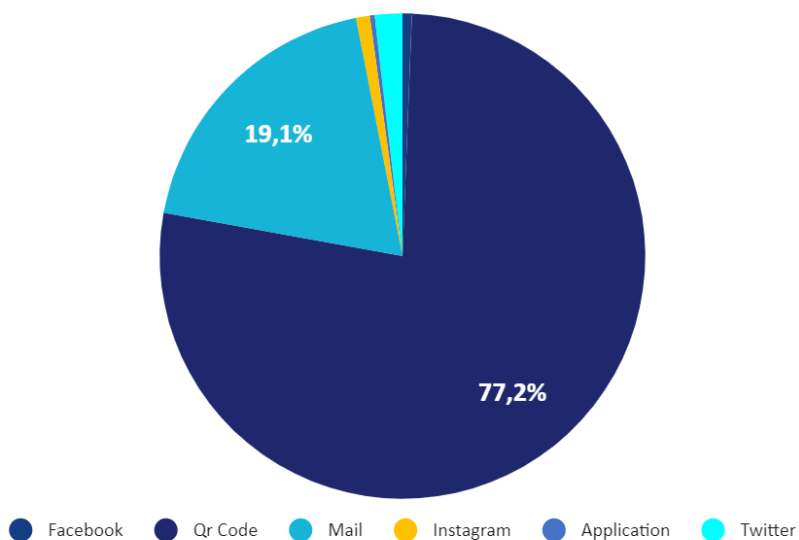
Total de 325 photos entre fin juin 2021 et novembre 2022
