# Résultats des suivis 2017-2022

## Espace Naturel Sensible de Kerjouanno

# Résultats des suivis sur le site de Kerjouanno entre 2017 et 2022

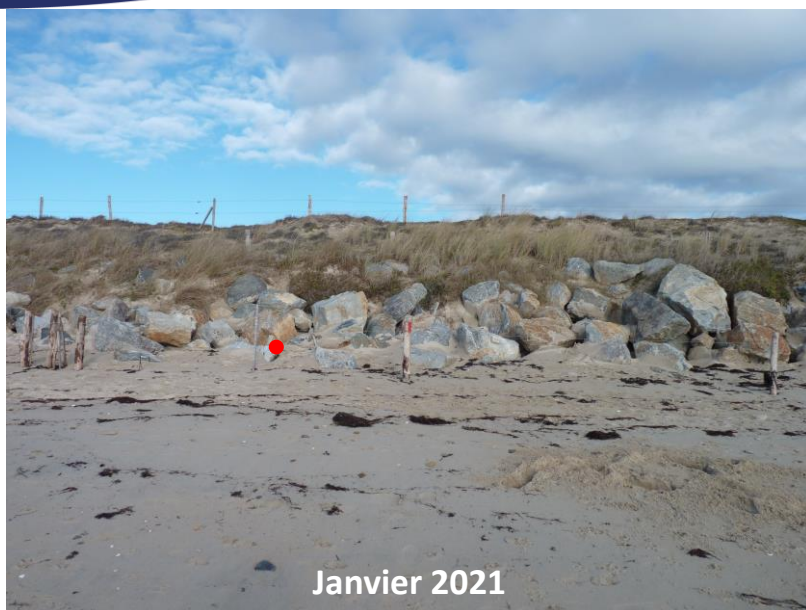
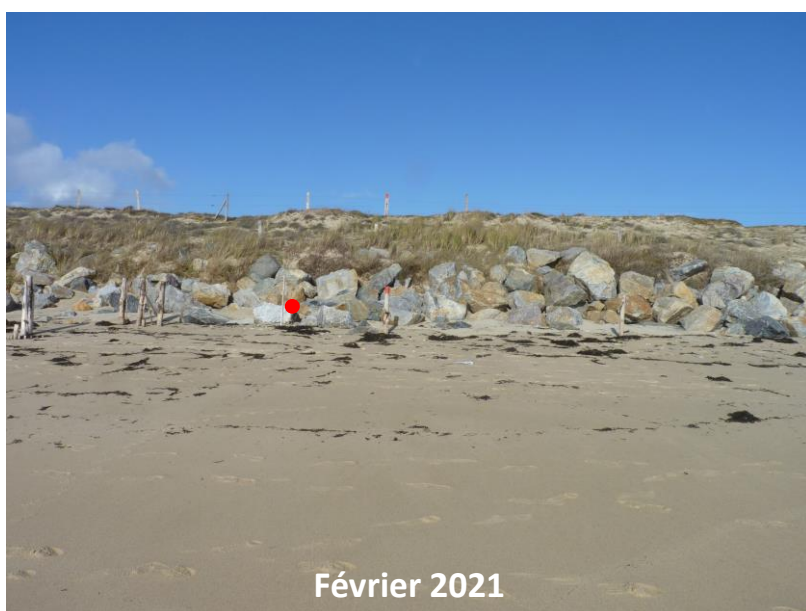
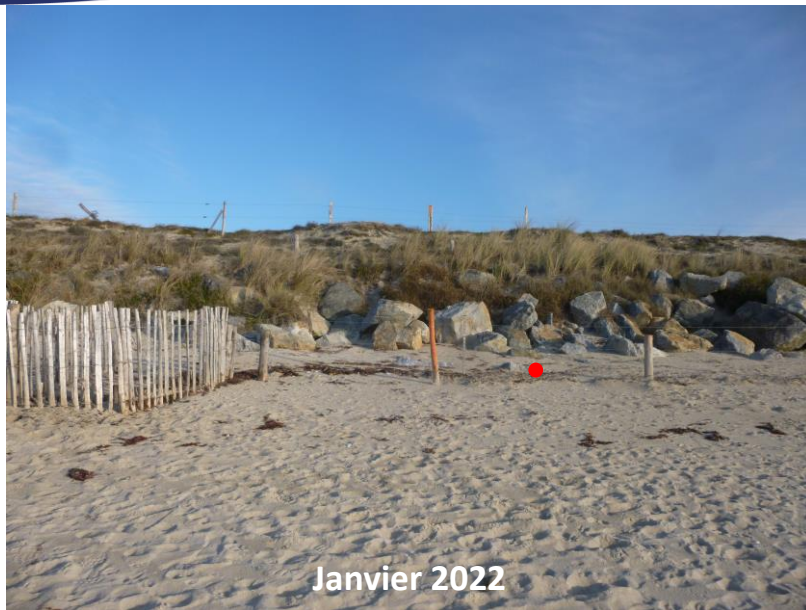
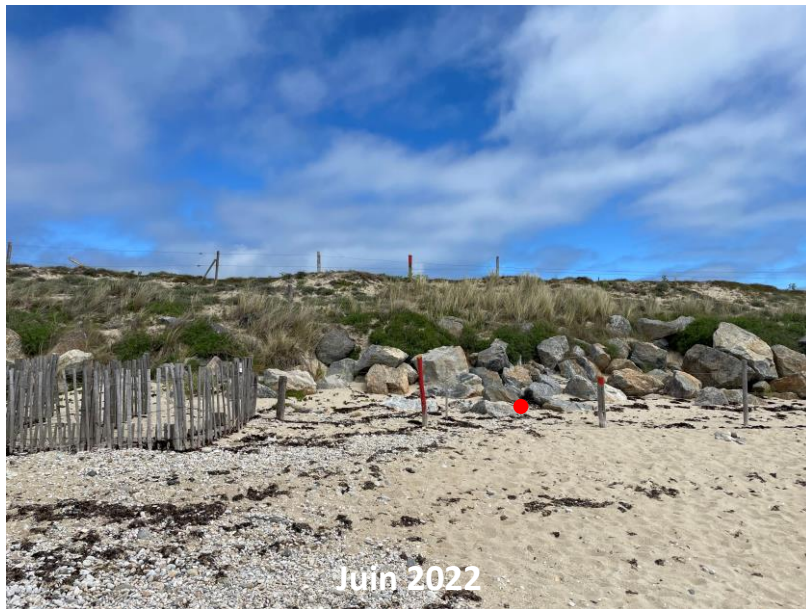
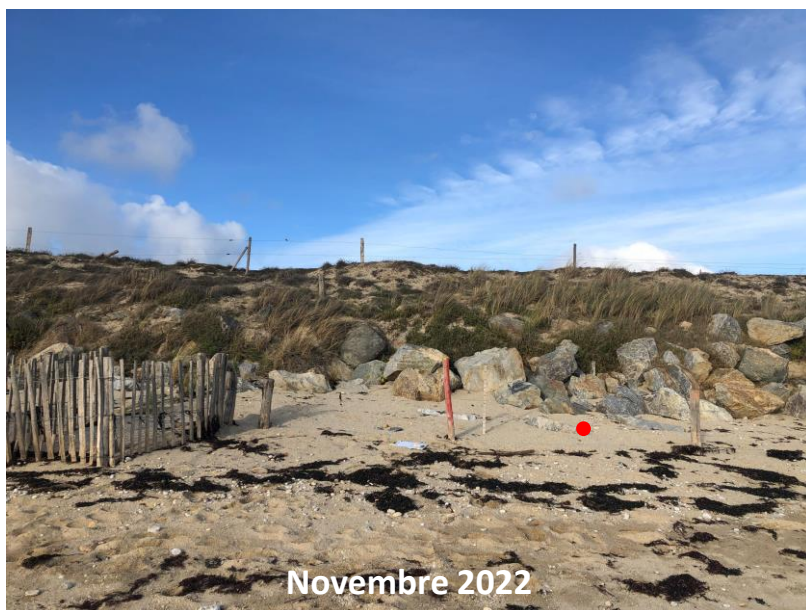
**Les photos suivantes témoignent des différentes variations des années passées:**

En ce qui concerne la végétation, elle n'est pas suivie dans ce secteur mais semble pour cette dernière année avoir du mal à coloniser la zone d'après les photos.

Après cinq années de suivi, le secteur en enrochement présente de fortes variations, que ce soit sur le long ou le court terme. L'ouvrage bien que protégeant vraisemblablement le secteur lors des coups de vents, l'ouvrage limite sans doute la régénération du système dunaire en ne permettant pas de retenir efficacement le sédiment ou de maintenir la végétation.
