Fiche synthèse Saint-Colomban

Septembre 2023 - Octobre 2024

Projet Coastsnap Morbihan

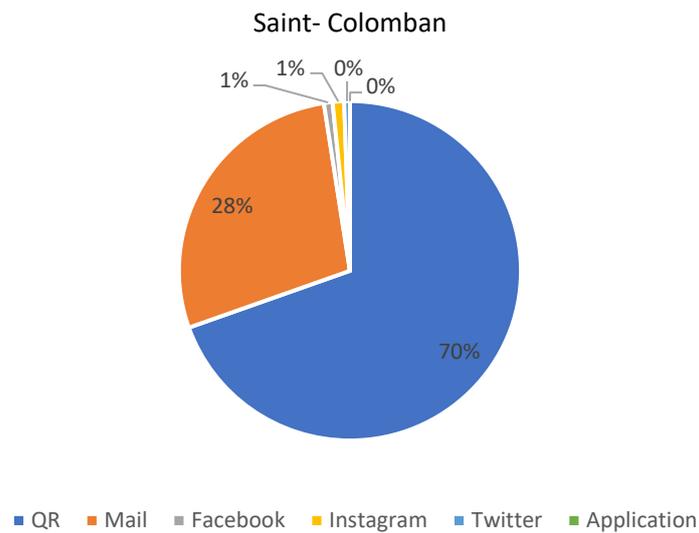
Les graphiques ci-dessous indiquent les canaux utilisés pour transmettre les images :

Les canaux les plus utilisés sont respectivement le Qr code (site OCLM) et le mail. Les autres canaux sont très minoritairement utilisés.

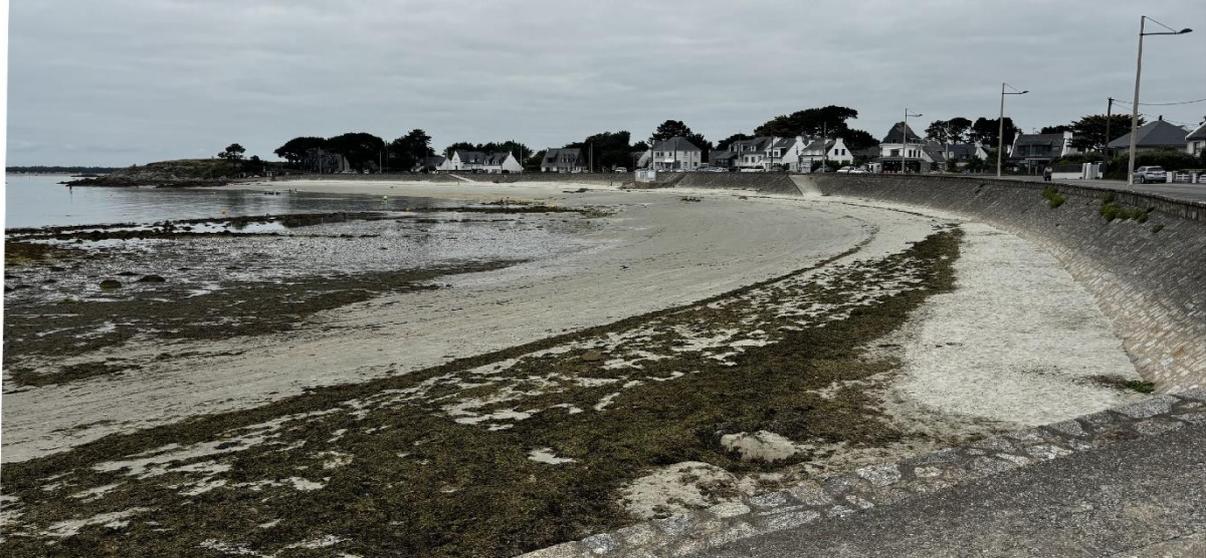
Date: 2024/07/24 Heure UTC: 08:51 Photo: Pascoli Niveau mer: 0.72m IGN69

Contrairement aux années précédentes, les algues ne semblent plus être ramassées et ce, même au cœur de la période estivale. Un échouage, survenu entre le 21 et le 24 juillet, est visible sur les photos jusqu'à la fin août avant d'être probablement emporté par les grandes marées. Bien que la plage de Saint-Colomban reste une plage urbaine, peu propice au développement de dunes et de végétation dunaire à grande échelle, ces échouages offrent tout de même des zones d'habitat et d'alimentation favorables à la biodiversité locale.

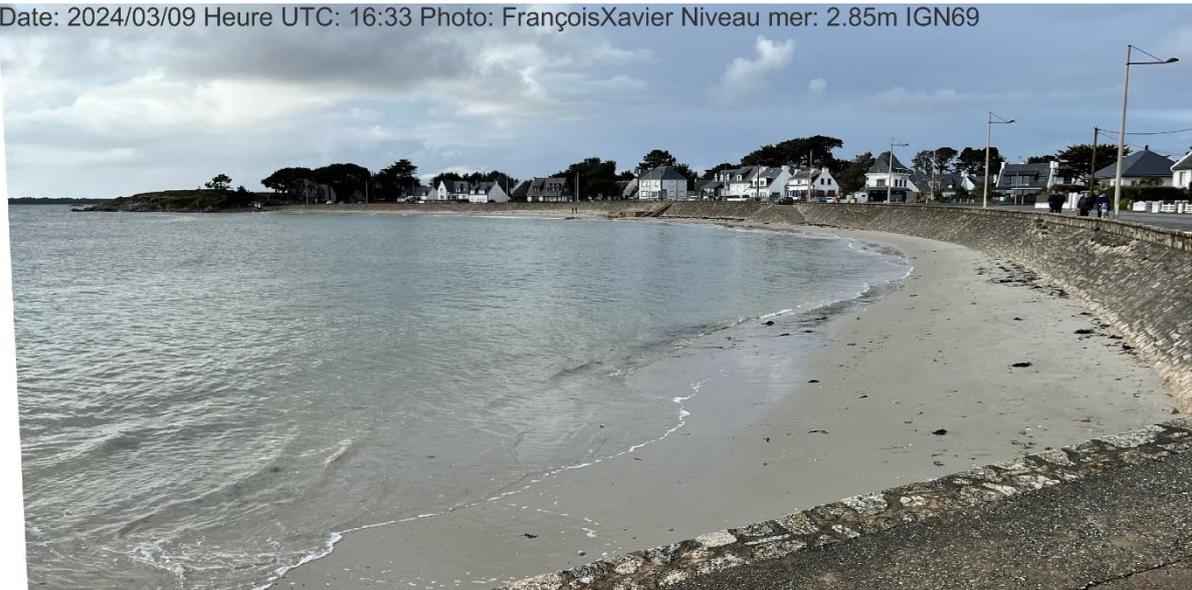
Date: 2024/03/09 Heure UTC: 16:33 Photo: FrançoisXavier Niveau mer: 2.85m IGN69

Une perte importante de sédiment est observée en haut de plage, à proximité immédiate de l'ouvrage visible au premier plan par rapport à la station CoastSnap. Cette baisse de sédiment, survenue entre le 9 et le 11 mars, coïncide avec des marées de forts coefficients (97 à 116). Pendant cette période, les conditions météorologiques marines se caractérisent par une houle intermédiaire et des vents relativement calmes (environ 5 m/s ou moins). La seule exception se produit le 11 mars 2024 entre 2 h et 6 h, où les vents s'intensifient, atteignant des vitesses de 5,7 m/s à 9 m/s. Ce pic de vent pourrait expliquer cette importante réduction du niveau de sédiment, un phénomène qui n'est pas systématiquement observé lors des grandes marées.

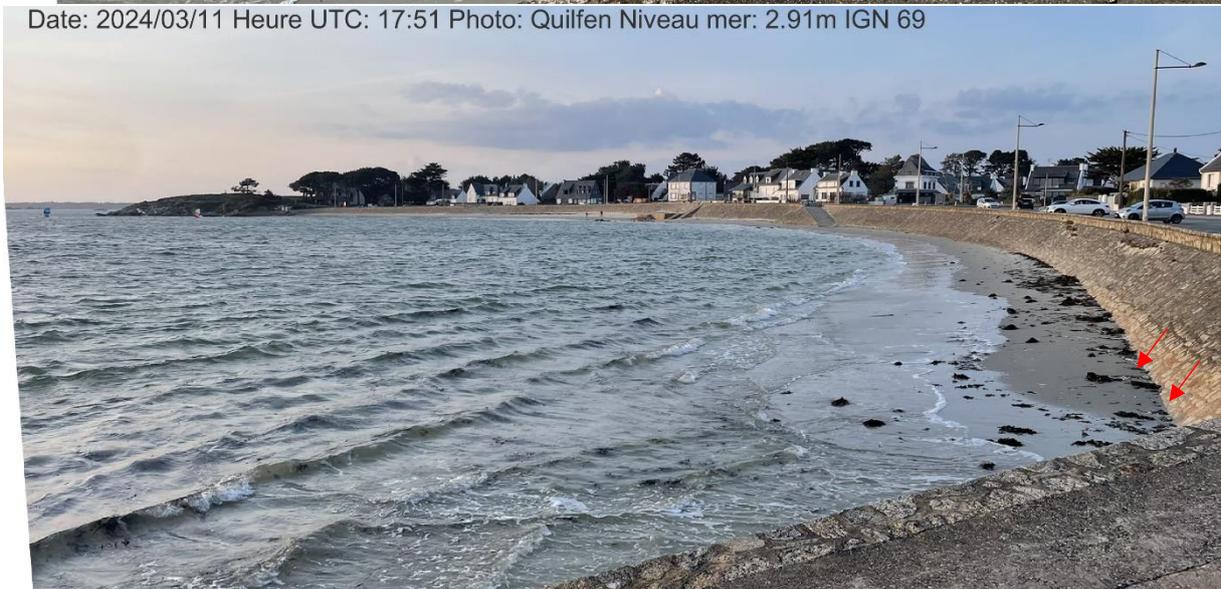
Date: 2024/03/11 Heure UTC: 17:51 Photo: Quilfen Niveau mer: 2.91m IGN 69

Durant cet intervalle, le vent de secteur nord-nord-ouest, aligné avec l'orientation de l'ouvrage à proximité de la station, pourrait avoir contribué au creusement du sédiment, visible sur plusieurs dizaines de centimètres au premier plan de la photo. Ce creusement étant moins marqué sur le reste de la plage, il est probable que la combinaison de ces vents de NNO et des forts coefficients de marée ait entraîné l'érosion spécifique de cette partie de la plage. À l'avenir, il serait pertinent de vérifier cette hypothèse par des observations terrain, dans le cas où les photographies ne permettent pas de la confirmer pleinement. Enfin, dans le cadre de la prévention des risques, il pourrait être utile de considérer que ces conditions particulières sont potentiellement celles qui pourraient fragiliser l'ouvrage sur cette portion de la plage.

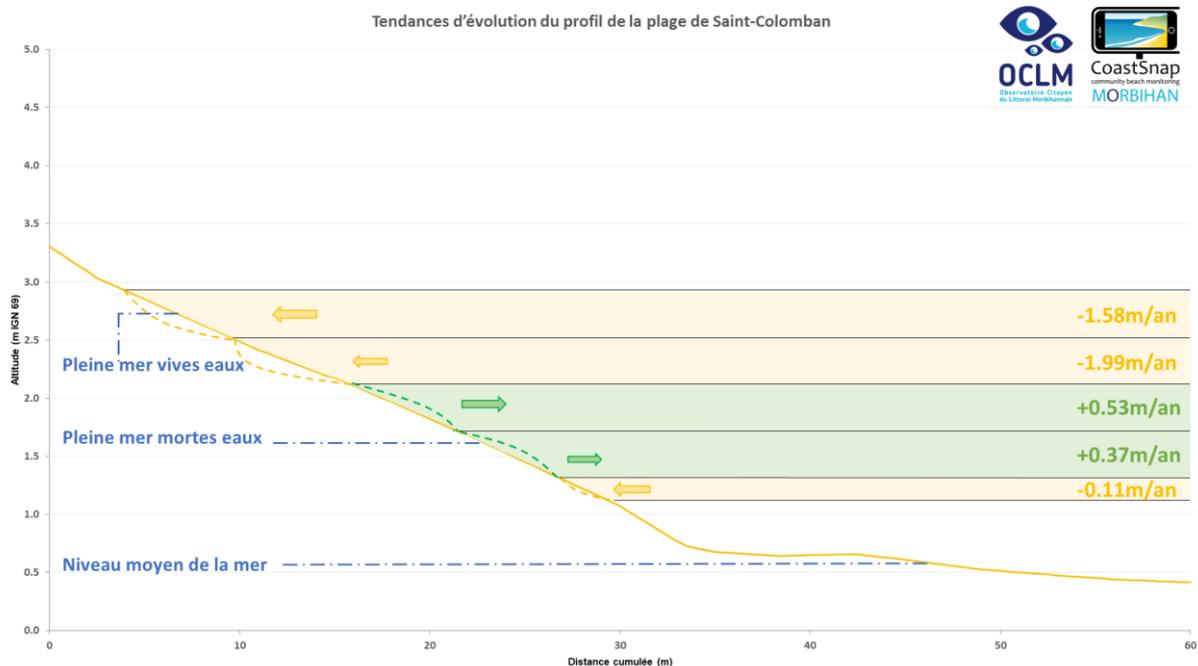
La figure de synthèse ci-dessous illustre les tendances générales d'évolution de la largeur de plage depuis le début des suivis. Les tendances sont réalisées sur des pas de 20 cm (ex : 2m±10cm IGN 69) entre les altitudes 2.90m et 1.10m IGN. Cet ensemble de hauteurs d'eau a été retenu spécifiquement pour cette plage au regard de plusieurs paramètres tels que le nombre suffisant de photos utilisables ou encore la visibilité de la mer à ces hauteurs d'eau. Chaque tendance est ensuite moyennée avec la tendance la plus proche (ex : 3.10m à 2.90m avec 2.90 à 2.70m) pour que la figure soit plus visible. L'ensemble des tendances et des évolutions sont disponibles dans les tableaux au bas de l'analyse. Pour rappel, plus il y a des photos utilisables et réparties équitablement dans le temps, plus les tendances sont fiables.

Cette figure montre que, depuis le début des suivis, la plage de Saint Colomban présente deux dynamiques opposées entre le haut de plage et le bas de plage. Tandis que la partie supérieure semble s'amincir et perdre du sédiment, le bas de plage accumule progressivement du sable. Cette dynamique confirme les observations qualitatives, où une perte de sédiment au pied de l'ouvrage, en haut de plage, était assez nettement visible. Toutefois, l'ampleur de l'érosion du haut de plage semble plus marquée que les gains mesurés au bas de plage. Il est possible qu'une partie du sable manquant soit transportée plus bas dans la baie, mais la faible pente limite la pertinence d'une analyse des photos pour cette zone, car une très légère différence de hauteur d'eau entre les clichés peut déplacer la ligne de côte de plusieurs mètres. La zone en dessous de l'altitude 1,20 m ± 10 cm reste relativement stable avec une variation de -0,11 m/an. Cette dynamique, inverse de l'engraissement observé l'année précédente, est très probablement due aux multiples tempêtes et coups de mer ayant eu lieu durant l'hiver 2023-2024. Sur cette plage urbaine, adossée à un ouvrage, les sédiments ont ainsi tendance à être emportés au large sous l'effet de la réflexion des vagues lors des tempêtes accompagnées de niveaux d'eau élevés.

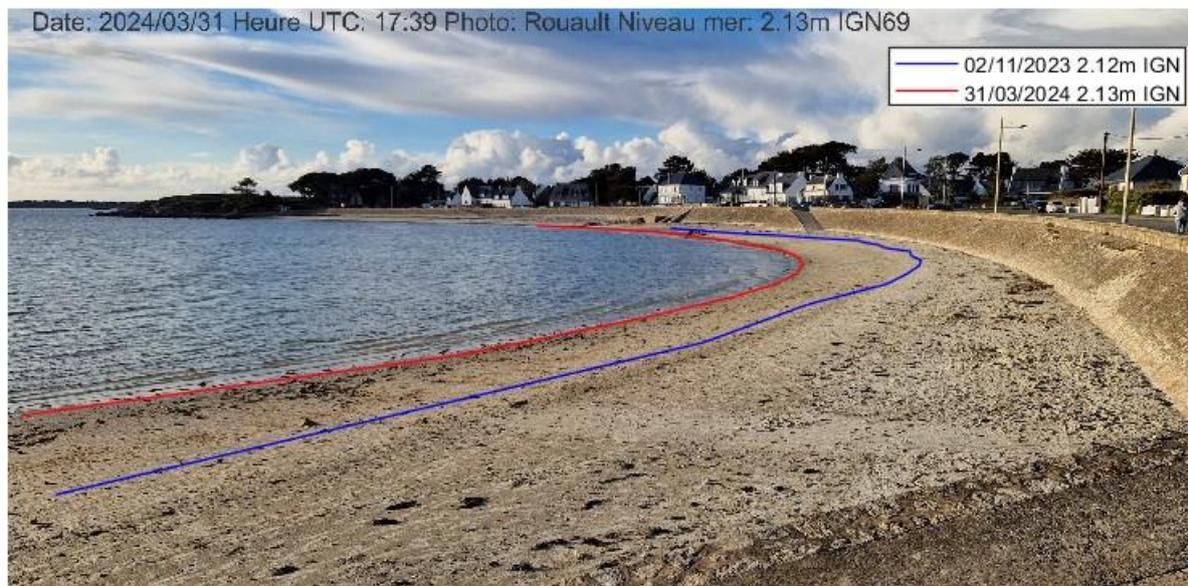
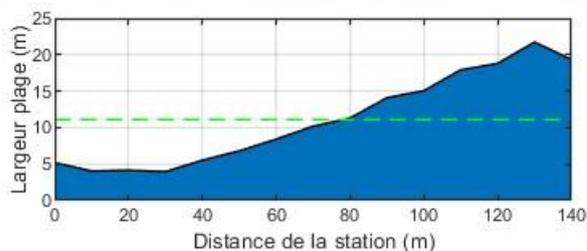
Evolution largeur
+11 metres (moyenne)

Ce phénomène est clairement visible en comparant les photos du 2 novembre 2023 et du 31 mars 2024, où, pour une même hauteur d'eau, la plage est nettement plus large en mars qu'en novembre. La photo de novembre a en effet été prise pendant la période des tempêtes Céline, Ciaran, et Domingos, lors d'un épisode d'amincissement généralisé des plages atlantiques. Sur la photo du 31 mars, les plages ont eu le temps de se régénérer et ont ainsi regagné jusqu'à 10 mètres de largeur en moyenne.
