Fiche synthèse Locmariaquer

Septembre 2023- Octobre 2024

Projet Coastsnap Morbihan

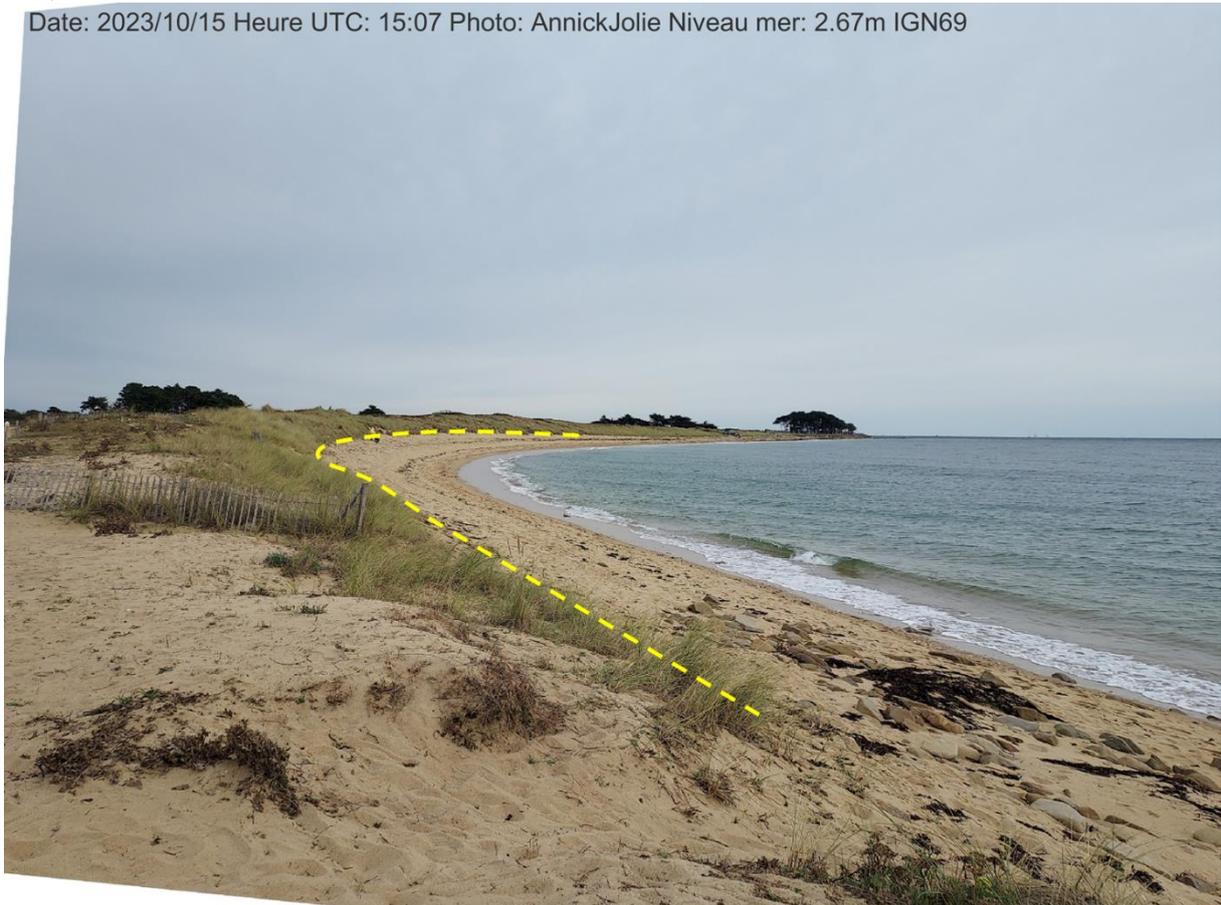
Date: 2023/10/15 Heure UTC: 15:07 Photo: AnnickJolie Niveau mer: 2.67m IGN69

La plage de Saint-Pierre a été particulièrement touchée par les tempêtes de la fin octobre début novembre 2023. En témoigne la ligne en pointillés positionnée au même endroit sur les deux photos. La végétation a ainsi reculé de plusieurs mètres sur certaines zones et des falaises dunaires sont réapparues comme suite au coup de vent de novembre 2022. Les galets au premier plan sont également beaucoup plus visibles. Deux hypothèses peuvent expliquer leur apparition : une projection en haut de plage par les vagues comme expliqué plus haut sur les photos de Penthièvre, ou bien une baisse du niveau de sédiment qui a fait apparaître les galets auparavant sous le sable. Tout en sachant que les deux phénomènes peuvent avoir eu lieu conjointement.

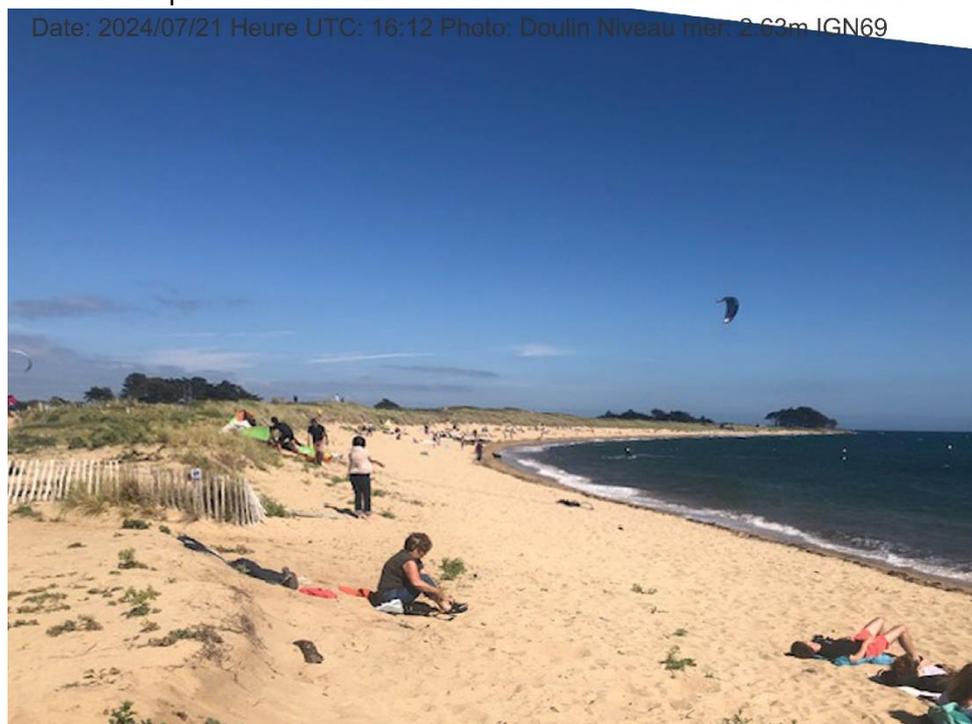
Date: 2024/07/21 Heure UTC: 16:12 Photo: Doulin Niveau mer: 2.63m IGN69

Sur les dernières photos, les micro-falaises dunaires se sont atténuées, mais la végétation n'est pas encore revenue sur ce secteur très sensible. Certaines photos montrent également la présence de personnes et de matériel nautique sur les zones les plus érodées. Il serait pertinent de restreindre l'accès à cette zone le temps qu'elle puisse se régénérer complètement et retrouver son rôle de protection des zones basses situées à l'arrière de la station.

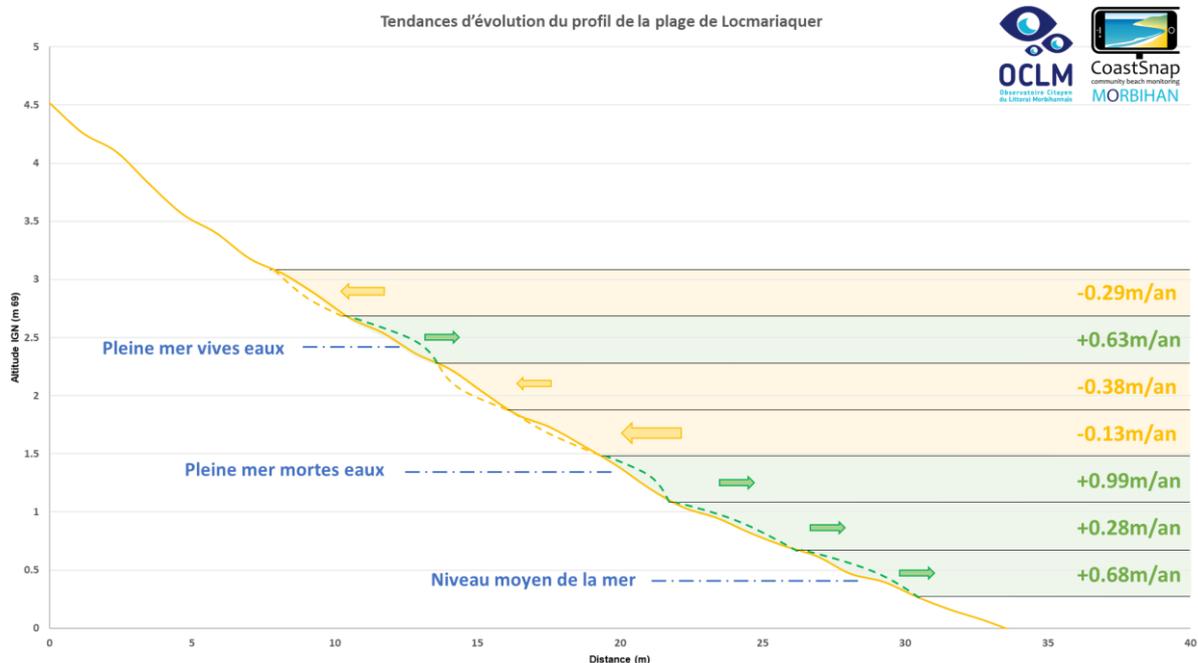
La figure de synthèse ci-dessous illustre les tendances générales d'évolution de la largeur de plage depuis le début des suivis. Les tendances sont réalisées sur des pas de 20 cm (ex : 2m±10cm IGN 69) entre les altitudes 3.10m et 0.30m IGN. Cet ensemble de hauteurs d'eau a été retenu spécifiquement pour cette plage au regard de plusieurs paramètres tels que le nombre suffisant de photos utilisables ou encore la visibilité ou non de la mer à ces hauteurs d'eau. Chaque tendance est ensuite moyennée avec la tendance la plus proche (3.10m à 2.90m avec 2.90 à 2.70m) pour que la figure soit plus visible. L'ensemble des tendances et des évolutions sont disponibles dans les tableaux au bas de l'analyse. Pour rappel, plus il y a des photos utilisables et réparties équitablement dans le temps, plus les tendances sont fiables.

Cette figure illustre les tendances d'évolution du profil de la plage de Saint-Pierre à Locmariaquer, mettant en évidence une dynamique sédimentaire contrastée selon les différentes altitudes du profil. Dans la partie inférieure du profil, on constate une tendance générale à l'accumulation, en particulier dans les zones comprises entre 0,3 m et 1,5 m au-dessus du niveau moyen de la mer, avec des taux de +0,99 m/an et +0,68 m/an respectivement. Cela indique un apport de sédiments conséquent dans ces zones basses. En revanche, la partie centrale du profil, située entre 1,5 m et 3 m, montre des zones de perte de sédiments (jusqu'à -0,38 m/an) interrompues par une petite poche d'accumulation. La partie supérieure du profil, au-dessus de 2,7m, est dominée par une érosion modérée, atteignant -0,29 m/an. Ces dynamiques semblent confirmer les changements visuels vu précédemment dans les analyses qualitatives avec un haut de plage qui s'érode sous les coups des tempêtes, notamment lors de l'hiver 2023-2024 particulièrement violent.

Cette opposition entre un bas de plage en accrétion et un haut de plage en érosion correspond au modèle théorique d'une pente de plage qui s'aplatit sous l'effet des vagues en conditions énergétiques élevées, facilitant leur déferlement. La zone la plus haute de la plage, où la dune recule, n'est pas incluse dans cette analyse, mais il est probable qu'elle suive une dynamique érosive similaire.

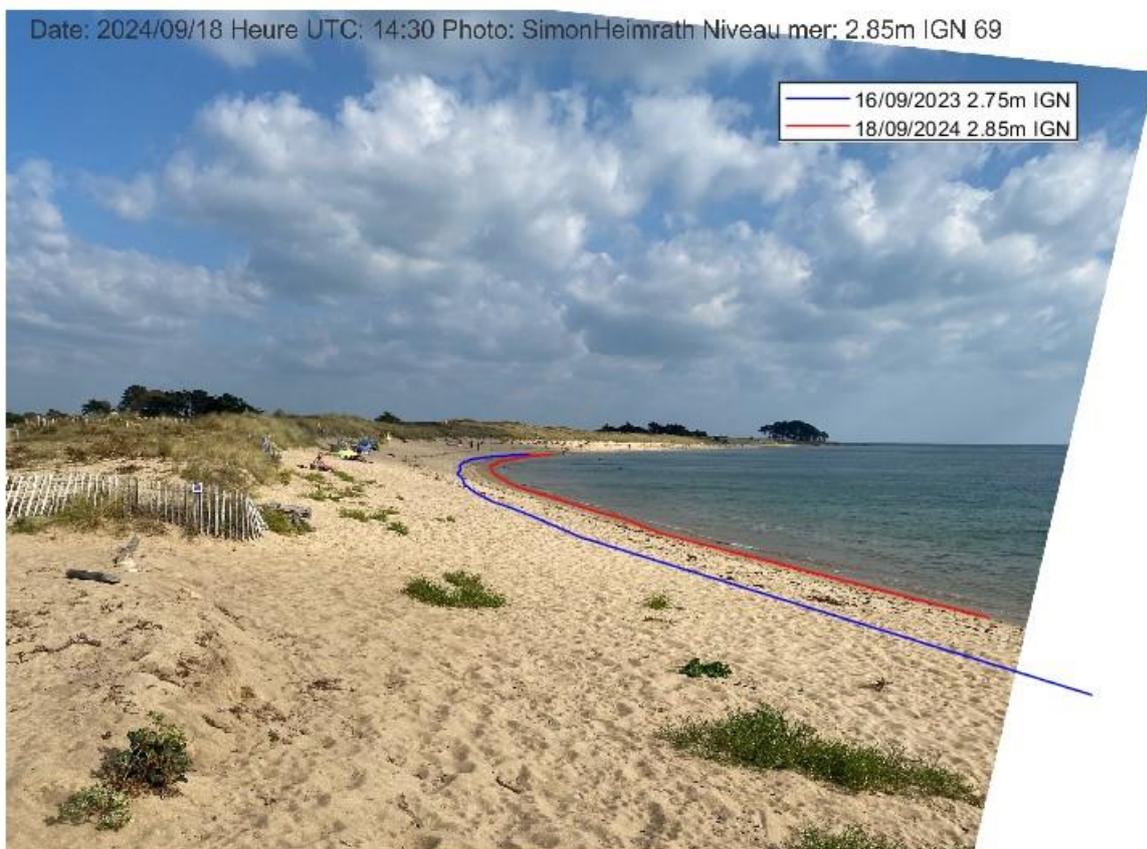
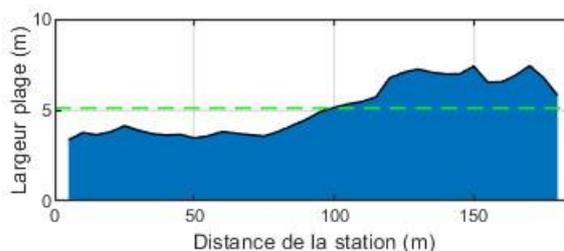
Evolution largeur
+5 metres (moyenne)

Parmi les photos reçues illustrant les changements, certaines sont particulièrement remarquables. Par exemple, la configuration du haut de plage diffère nettement entre septembre 2023 et septembre 2024, avec un haut de plage bien plus étroit en 2023. Cette configuration plus restreinte a peut-être favorisé l'érosion marquée de la dune lors des tempêtes de novembre 2023. Il est également possible que les matériaux érodés au cours de ces tempêtes aient contribué à élargir le haut de plage actuellement observé.

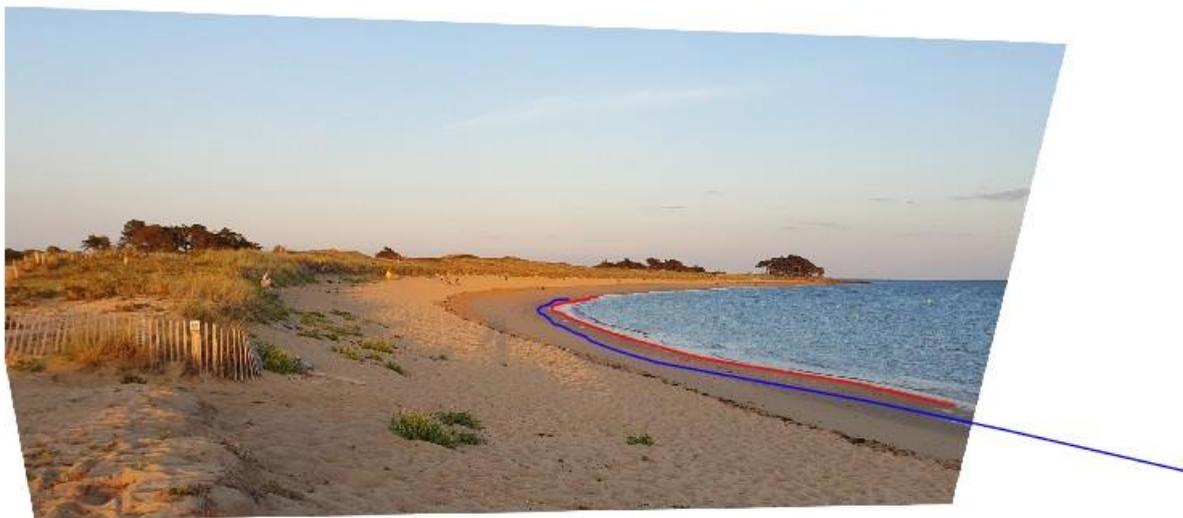
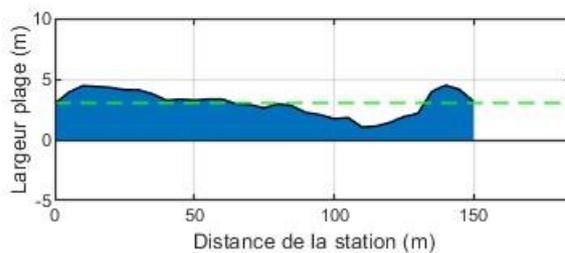
Evolution largeur
+3 metres (moyenne)

De même, on observe une plage plus large en août 2024 par rapport à août 2023 vers 1.50m IGN69, ce qui pourrait appuyer l'hypothèse d'un apport de sable provenant de la dune. Cela pourrait suggérer que le stock de sable dans la cellule hydro sédimentaire reste stable même lors de passage de tempêtes et que l'enjeu principal de ce site est d'aider la dune à se régénérer le plus rapidement possible. Une autre possibilité est que ce sable transit d'une cellule voisine, bien qu'il soit difficile de le confirmer.

Date: 2024/08/20 Heure UTC: 18:53 Photo: Bureau Niveau mer: 1.49m IGN 69
