# Fiche synthèse Gâvres

2021 - 2022

## Projet Coastsnap Morbihan

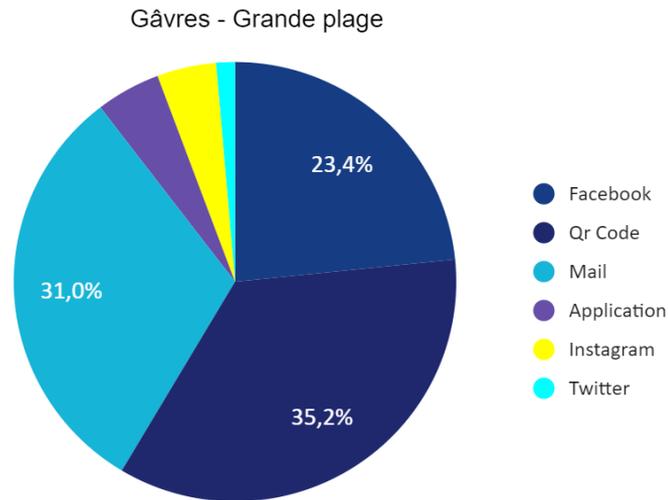
Les graphiques ci-dessous indiquent les canaux utilisés pour transmettre les images :

Les canaux les plus utilisés sont respectivement le QR code (site OCLM) et le mail. Facebook a historiquement été un canal d'envoi mais cette tendance diminue fortement. Les autres canaux sont très peu utilisés.

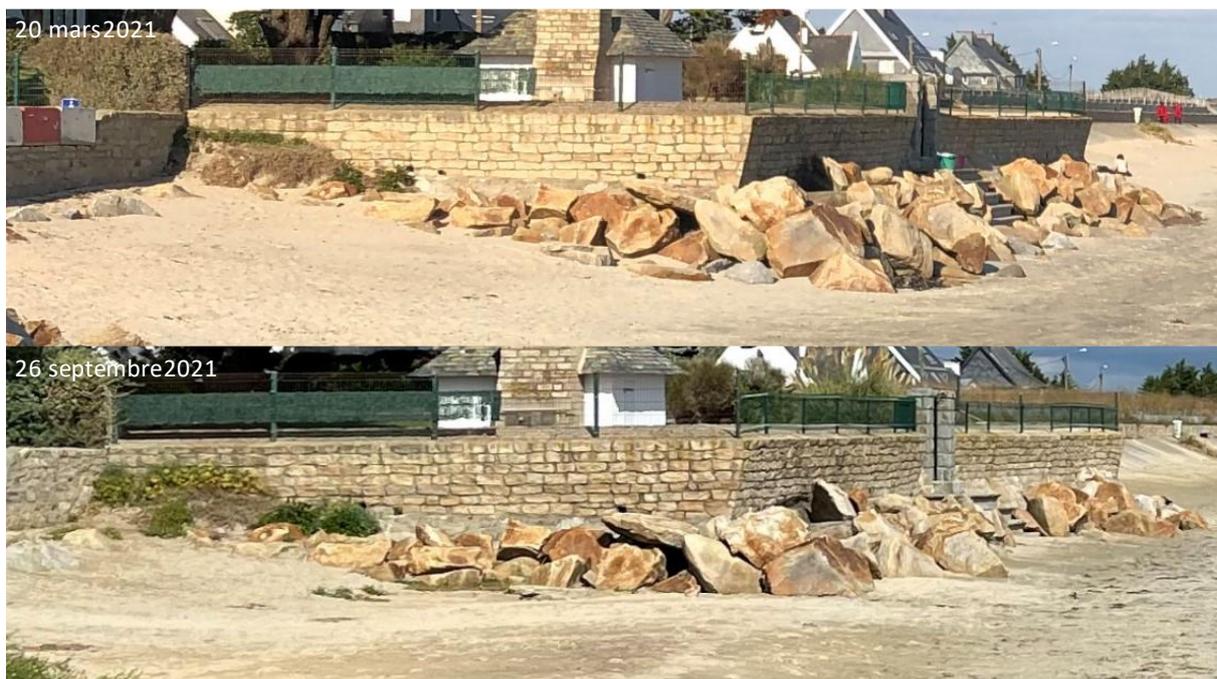
Sur cette plage, un battement sédimentaire en haut de plage est visible (Fig. 44). Des mouvements sont également observables au niveau de l'enrochement et des marches suivies par les bénévoles. Ces accumulations ou pertes de sédiments peuvent se produire sans changement significatif du niveau de sable adossé au muret en haut de plage. Sur la figure ci-dessous, en prenant les marches comme repère, on observe le passage d'un niveau de 5 à 6 marches en mars 2021 à un niveau de 3 à 4 marches en septembre 2021.

*Figure 1 : Comparatif du niveau de sédiment entre mars 2021 et septembre 2021*

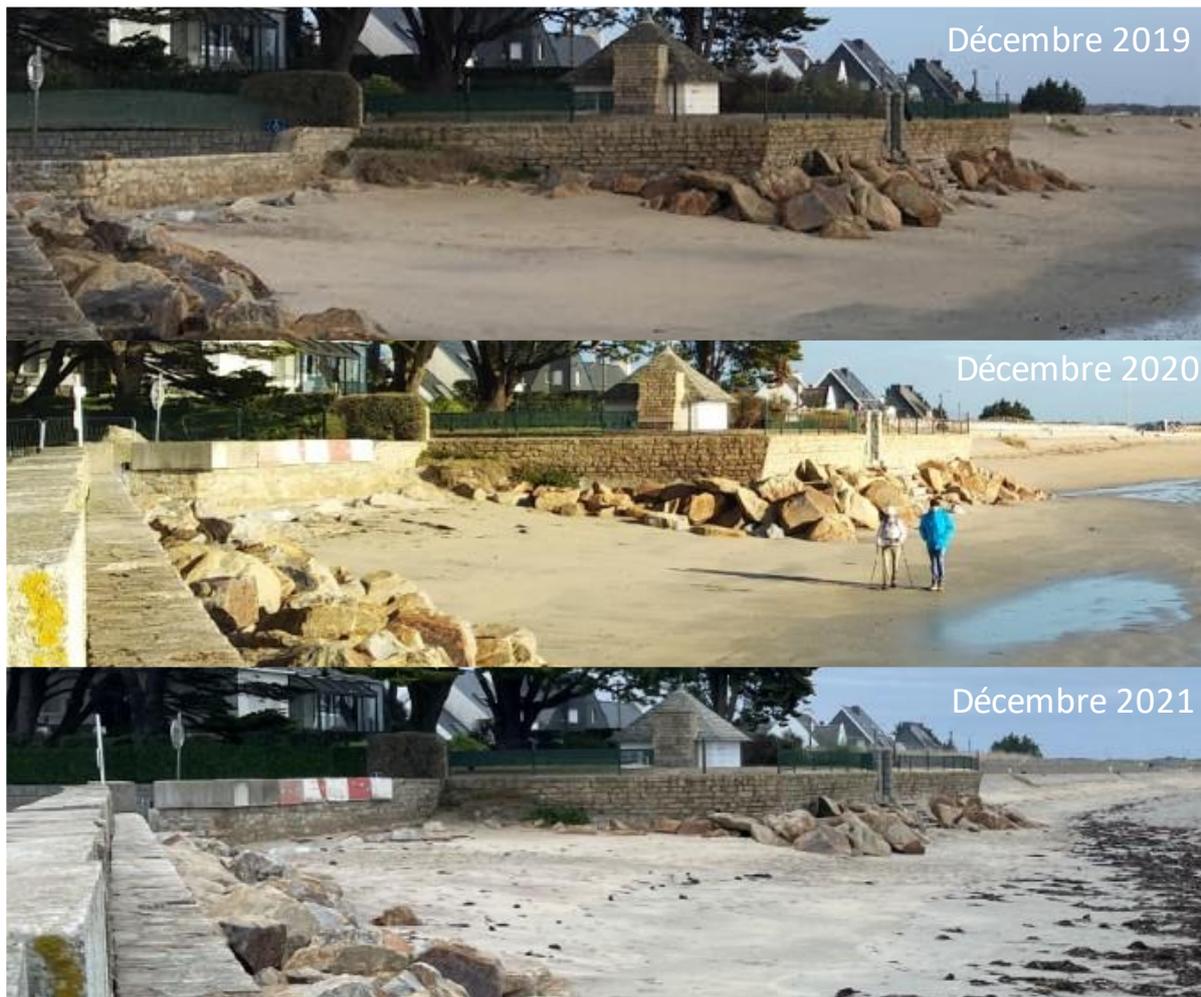
La comparaison interannuelle des photos permet également d'observer le niveau de sédiment à proximité de l'enrochement à des périodes données. Ci-dessous des profils différents au cours des hivers 2019, 2020 et 2021 (Fig. 45).

*Figure 2 : Comparatif annuel de l'évolution de la grande plage de Gâvres*

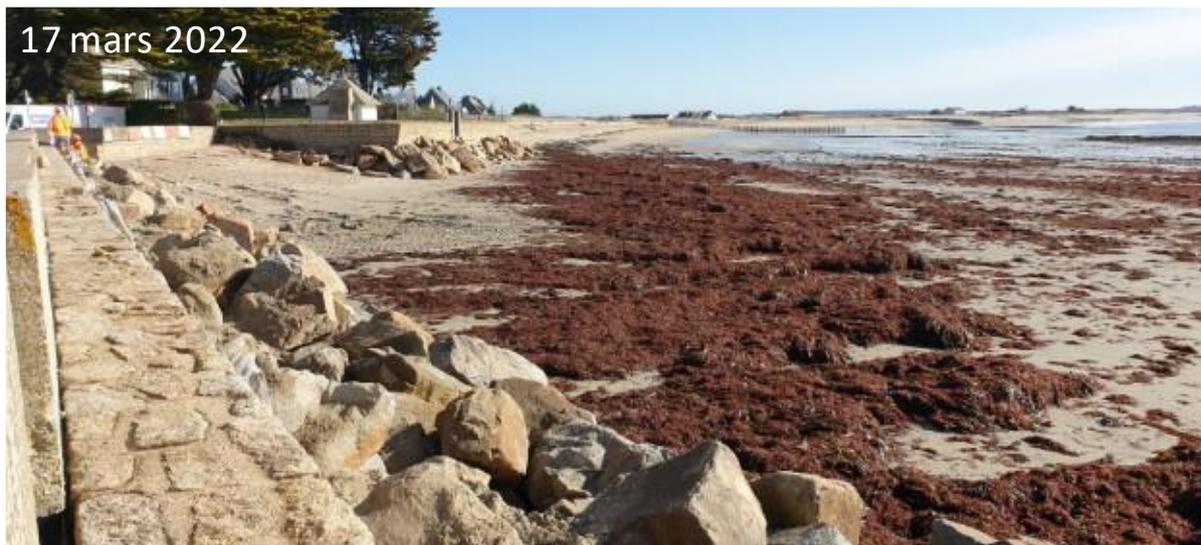
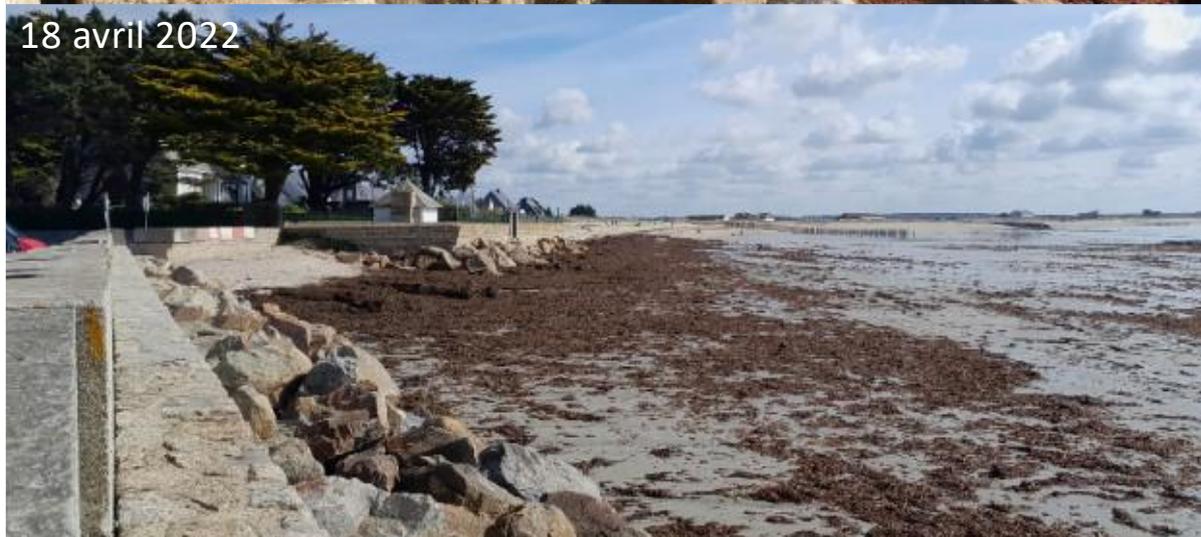
Deux échouages d'algues importants ont été répertoriés sur l'année 2022. Le premier autour du 18 mars et le second vers le 15 avril (Fig. 46). Ces échouages sont utiles pour alimenter les AlgoBox® qui ont été installés plus loin sur la plage et qui permettent le maintien de la dune par le développement de la végétation.

*Figure 3 : Echouages d'algues sur la grande plage de Gâvres*

En comparaison avec les années précédentes, la quantité d'échouages d'algues observée semble similaire avec un à deux échouages conséquents et utilisables pour le remplissage des AlgoBox® par an. Bien que des échouages soient observables en novembre et en décembre, les mois de mars et d'avril apparaissent comme la période où les échouages sont les plus probables (Fig. 47). Pour l'année 2023, la mobilisation des moyens techniques et humains capables de remplir les casiers, s'ils sont disponibles, devrait ainsi être anticipée pour ces mois-ci.

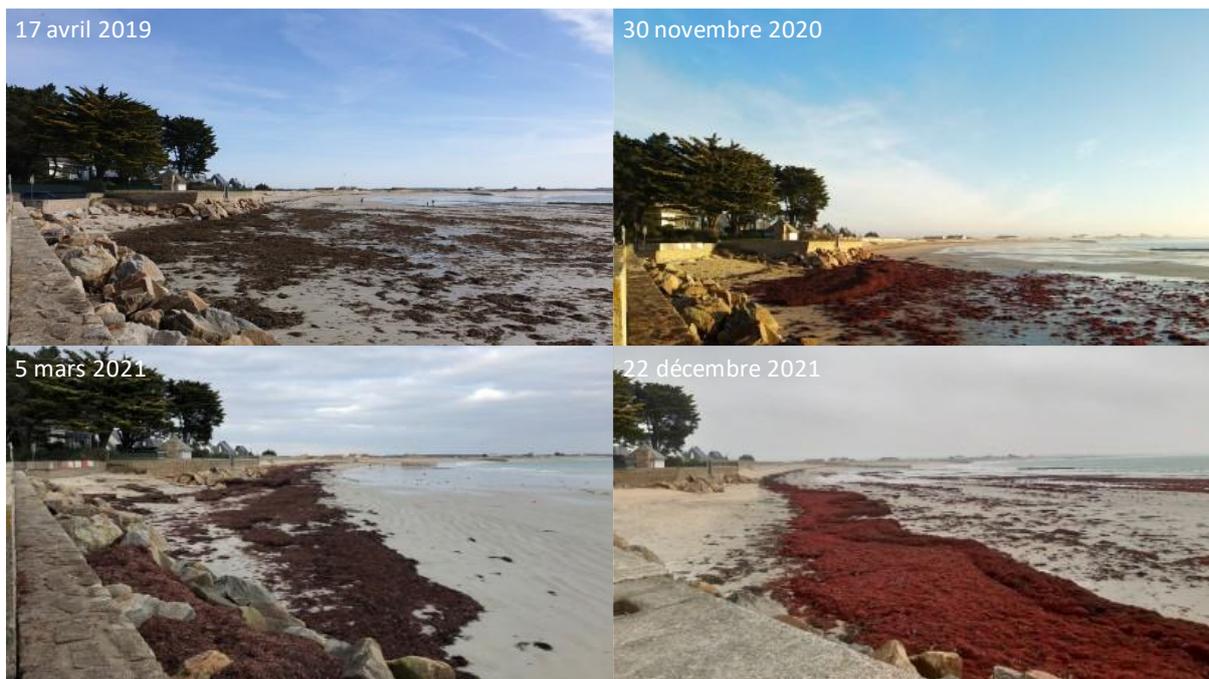
Figure 4 : Autres échouages d'algues sur la grande plage de Gâvres  
Figures et analyse quantitative Coastsnap

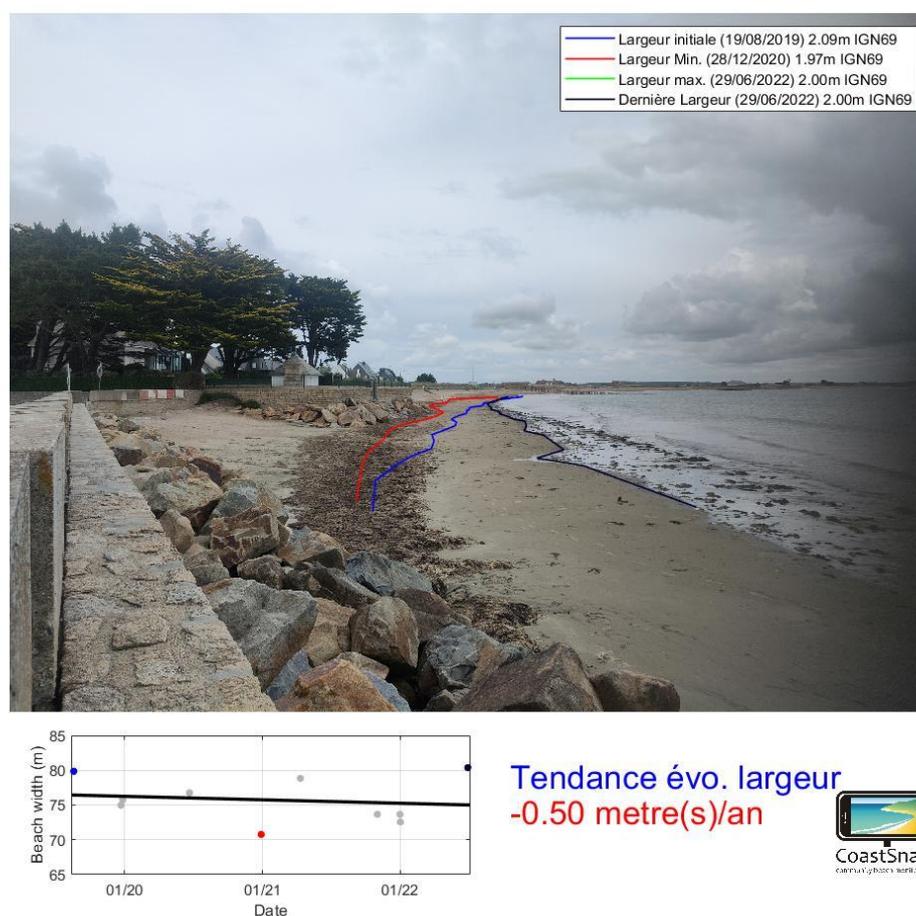
Figure 5 : Tendance d'évolution de la largeur de la plage grande plage de Gâvres

L'analyse de la tendance de l'évolution de la largeur de la plage (Fig. 48) (pour des hauteurs d'eau situées à 2,00 m IGN69+/-10 cm) grâce à CoastSnap permet d'établir un constat : la plage semble s'être érodée sur la période août 2019 à juillet 2022. Cette tendance de -0,50 m/an peut être expliquée par plusieurs hypothèses :

- Une érosion chronique liée à un bilan sédimentaire déficitaire.
- Un nombre de photos encore réduit qui pourrait biaiser l'analyse en ne rendant pas bien compte des cycles saisonniers de la plage.

Dans tous les cas, l'accumulation des photos et la poursuite des analyses permettront de compléter les résultats et d'affiner ce taux d'évolution de la largeur de la plage.

Enfin, la particularité de la Grande plage de Gâvres, sa très faible pente, notamment sur la zone d'analyse du profil joue sur les valeurs de largeur de plage produites par CoastSnap. Cette faible pente engendre de grandes différences de largeur, et ce, même pour des hauteurs d'eau relativement proches. Ce facteur entraîne un besoin de photos comparables encore plus important que sur les autres stations. Cela explique le faible nombre de photos utilisées pour l'analyse (10). La multiplication des analyses sur des hauteurs d'eau proches (entre 1,80 m et 2 m IGN 69) permettra de valider et d'affiner la valeur de la tendance.

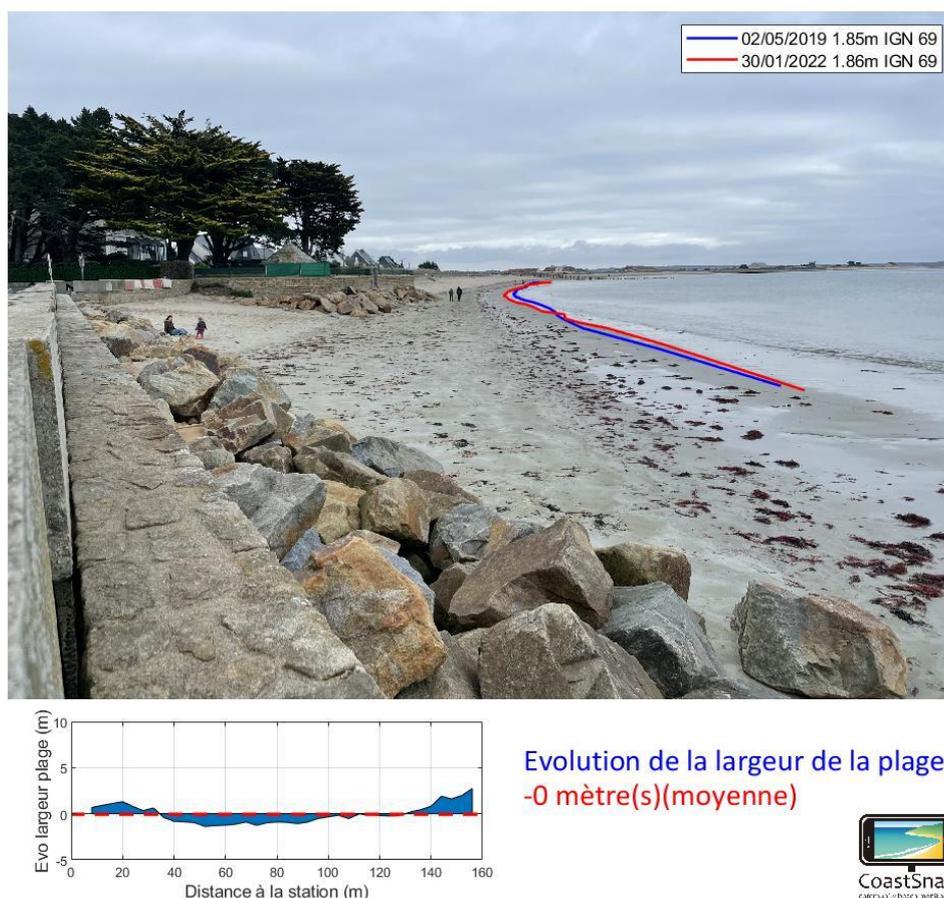
Sur les analyses ponctuelles (Fig. 49), la plage semble être relativement stable.

Figure 6 : Evolution de la largeur de plage de Gâvres entre mai 2019 et janvier 2022
