# Fiche synthèse Guidel

2021 - 2022

## Projet Coastsnap Morbihan

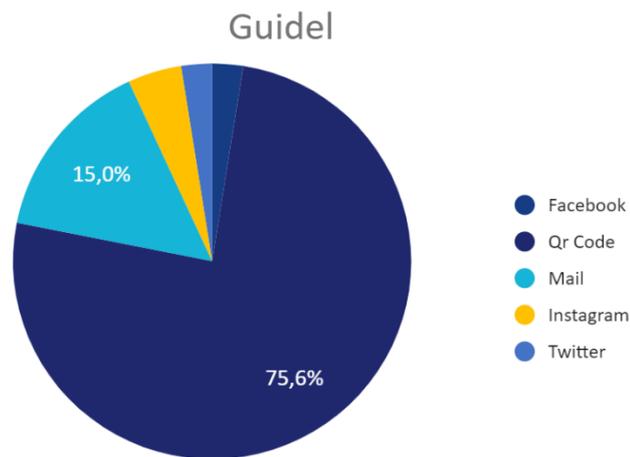
Les graphiques ci-dessous indiquent les canaux utilisés pour transmettre les images :

Les canaux les plus utilisés sont respectivement le QR code (site OCLM) et le mail. Les autres canaux sont très peu utilisés.

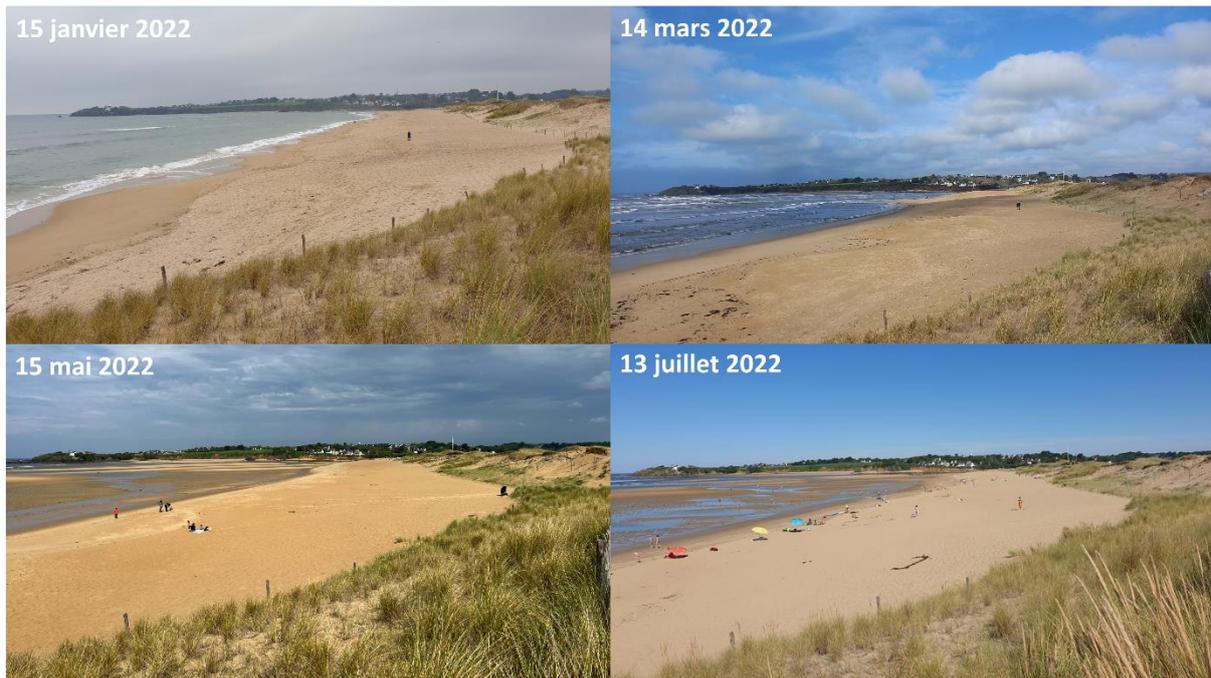
Aucun battement sédimentaire n'est clairement visible depuis les photos en l'absence de repères fixes sur la plage. En revanche, les photos (Fig. 4) témoignent d'un net regain de la végétation sur la dune située au niveau de l'entrée de la plage à proximité de la station. Cette stabilisation permet d'espérer une régénération accélérée de la dune sur cette zone.

*Figure 1 : Comparatif mensuel de l'évolution de la plage de Guidel*

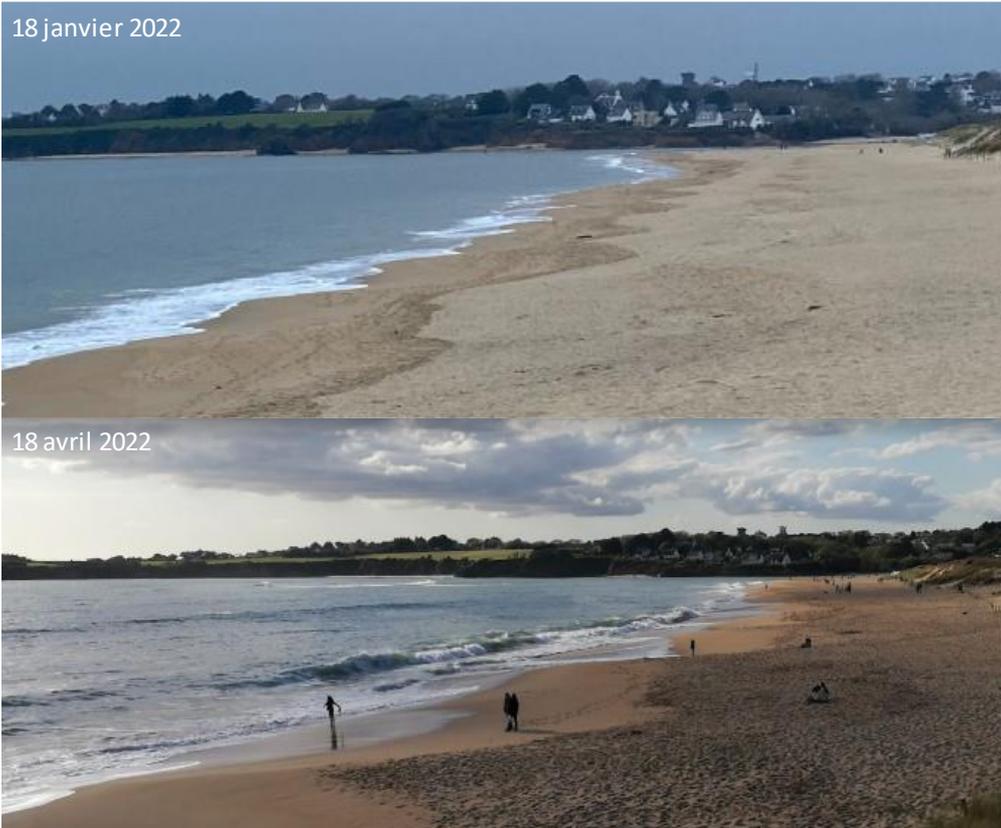
La plage de la falaise est également caractérisée par la formation et la mobilité très importante de croissants de plage. La station Coastsnap permet largement d'observer leur dynamique (Fig. 5).

*Figure 2 : Formation de croissants de plage à Guidel*

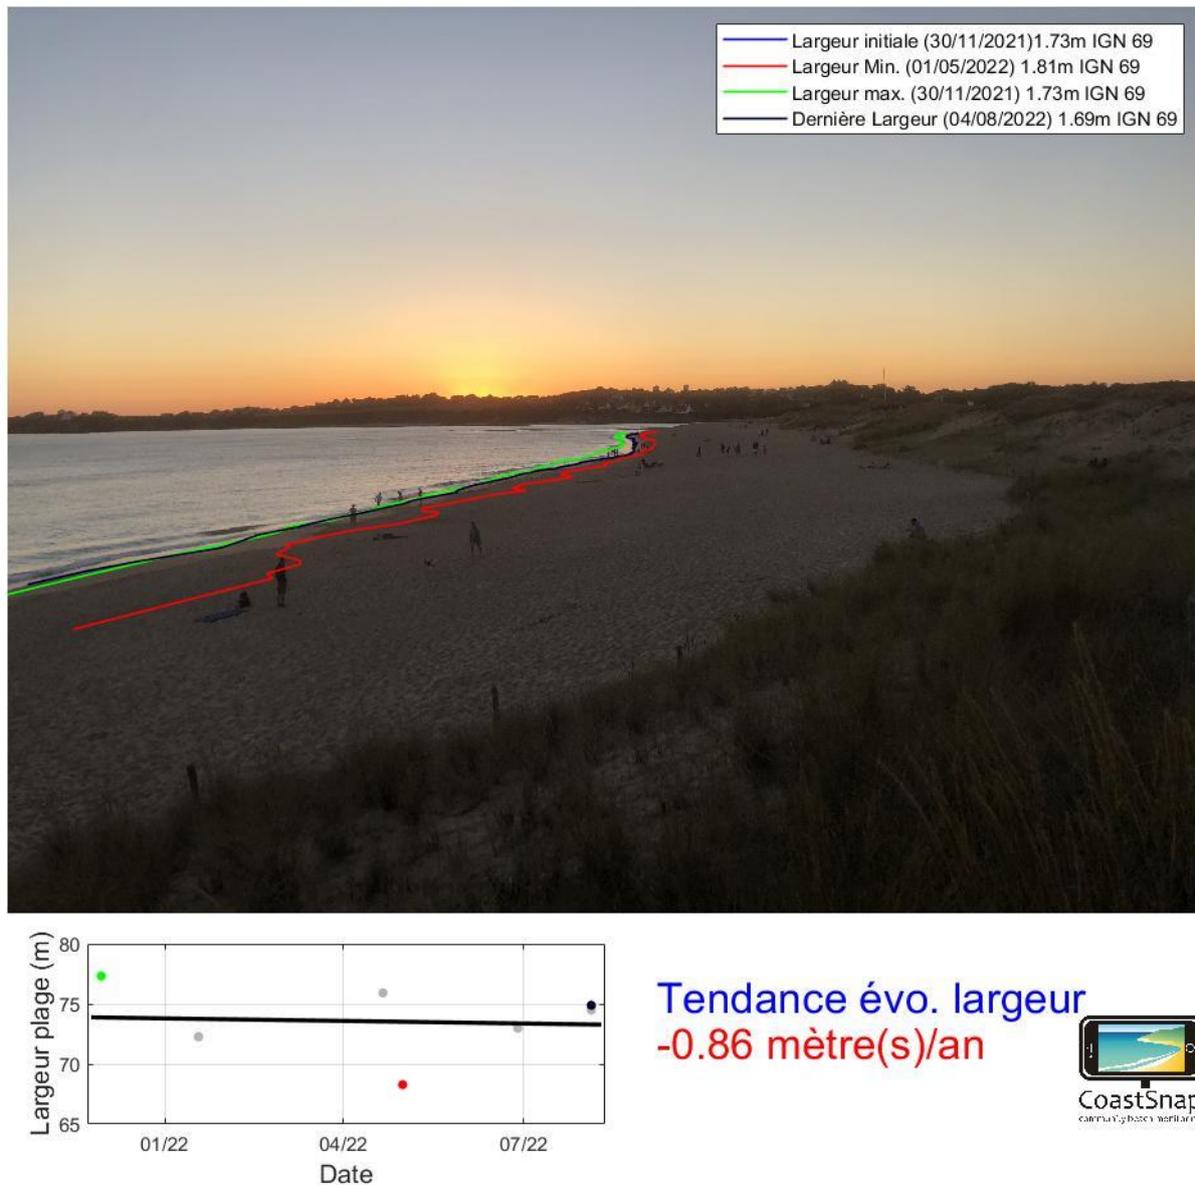
Figure 3 : Tendence d'évolution de la largeur de plage à Guidel

L'analyse de la tendance de l'évolution de la largeur de la plage (Fig. 6) (pour des hauteurs d'eau situées à 1,73 m IGN69 +/- 15 cm) grâce à CoastSnap permet d'établir un constat : la plage semble s'être légèrement érodée sur la période novembre 2021 à août 2022. Cette tendance de -0.86m/an peut être expliquée par plusieurs hypothèses :

- Le niveau de novembre 2021 de référence correspondait à une plage historiquement large qui s'est depuis érodée.
- La dynamique d'accumulation du sédiment pourrait continuer sur les mois de septembre, octobre et novembre pour retrouver le niveau de novembre 2021 avant d'entamer un nouveau cycle.

- La plage connaît une érosion naturelle dont le taux donné sur cette première année est un début d'estimation de vitesse.

Dans tous les cas, l'accumulation des photos et la poursuite des analyses permettra de compléter les résultats et d'affiner ce taux d'évolution de la largeur de la plage. Il est d'ailleurs observable que la largeur minimale de la plage correspond à la hauteur d'eau la plus importante (1,81 m). L'ajout de photos correspondant à une hauteur d'eau plus proche de 1,73m (hauteur arbitraire de référence utilisée) diminuera probablement ce taux de -0,86m/an. Enfin le caractère très dynamique de la plage de la falaise avec ses barres sableuses mobiles et l'impact important de l'embouchure de la Laita peut également jouer un rôle conséquent dans les résultats. L'érosion observée peut être liée à un mouvement sédimentaire ponctuel ou cyclique de la zone. La poursuite du suivi permettra de mieux comprendre les comportements du sédiment sur cette plage.

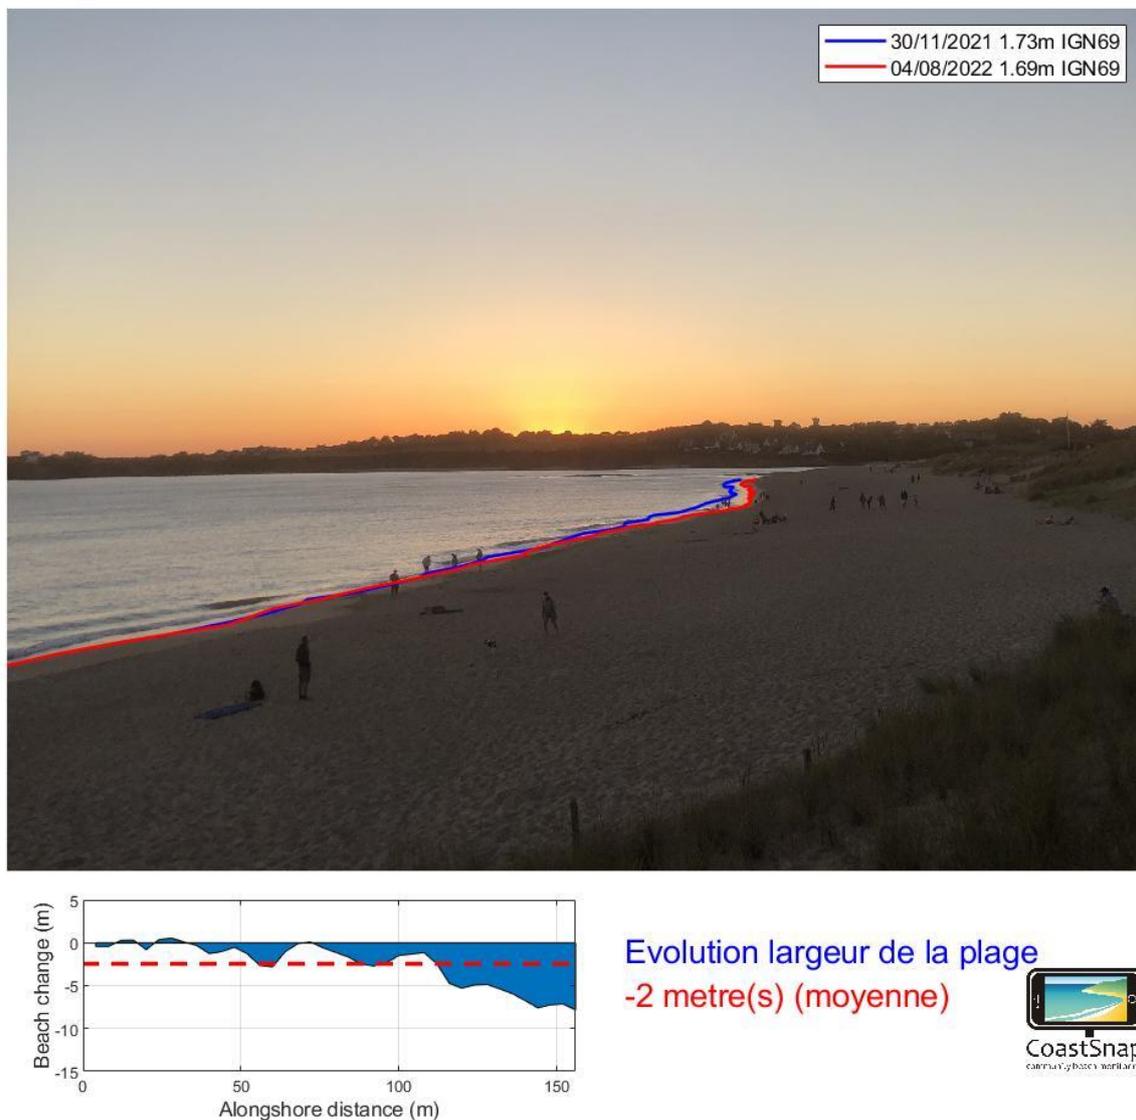
D'un point de vue ponctuel, les figures de comparaison (Fig. 7) (Fig. 8) illustrent l'érosion connue par la plage.

Figure 4 : Evolution de la largeur de plage à Guidel entre août 2022 et novembre 2021

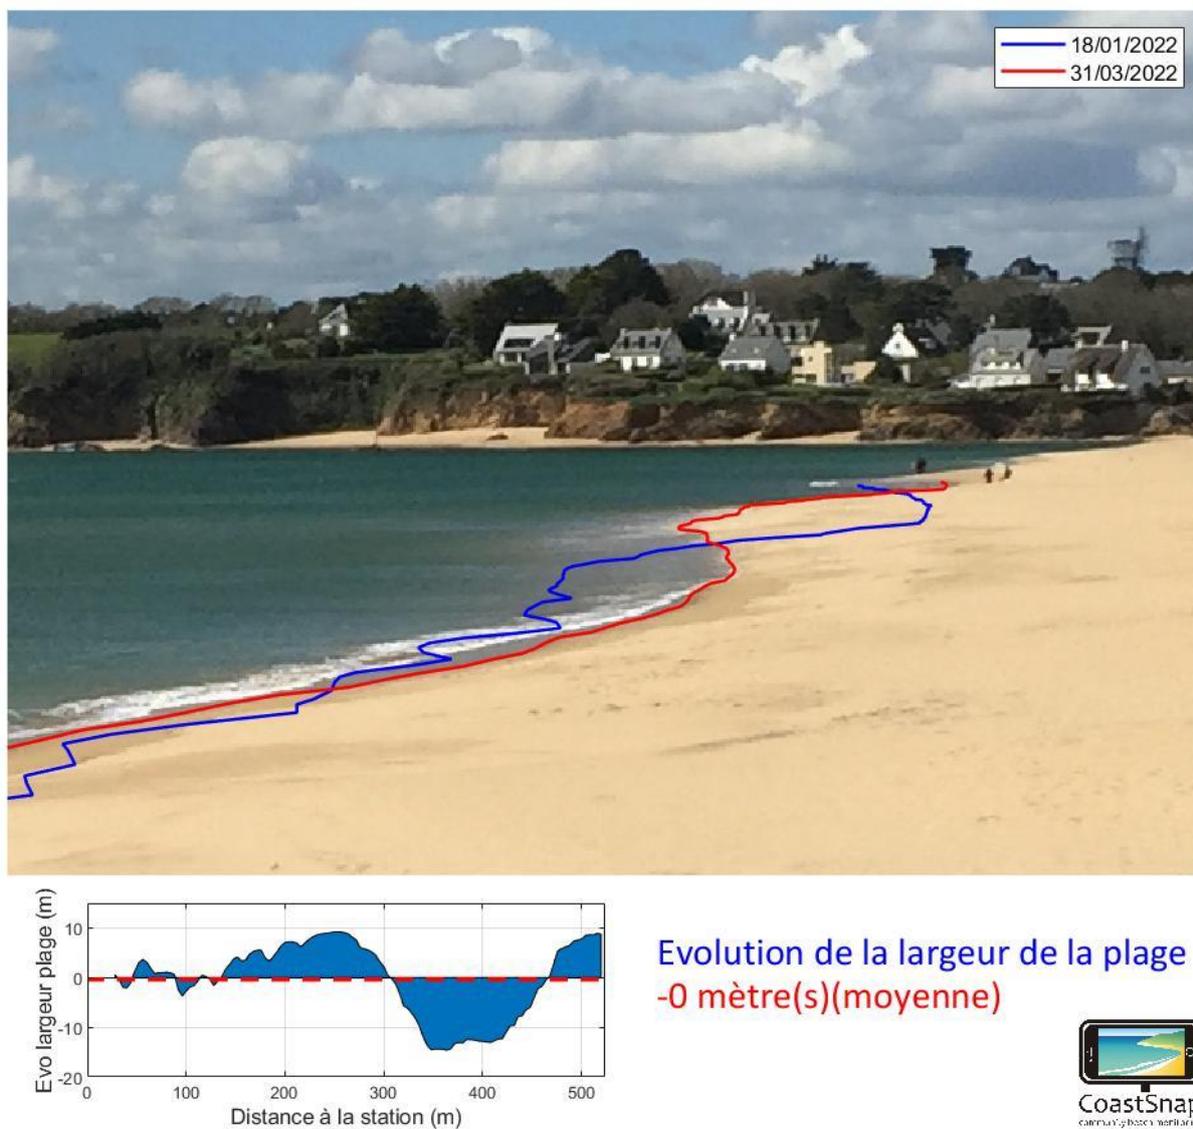
Enfin, l'analyse des traits de côte permet également de générer des informations sur la mobilité des croissants de plage. L'accumulation de données sur ces derniers permettra à terme de fournir des analyses approfondies sur leur rôle dans la dynamique sédimentaire de la plage.

Figure 5 : Captation de la mobilité des croissants de plage par Coastsnap
