Fiche synthèse Gâvres 2022 - 2023

Projet Coastsnap Morbihan

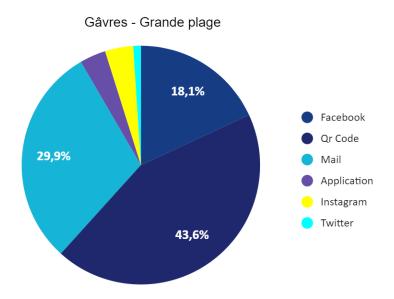
Les graphiques ci-dessous indiquent les canaux utilisés pour transmettre les images :

Les canaux les plus utilisés sont respectivement le QR code (site OCLM) et le mail. Facebook a historiquement été un canal d'envoi mais cette tendance diminue fortement. Les autres canaux sont très peu utilisés.

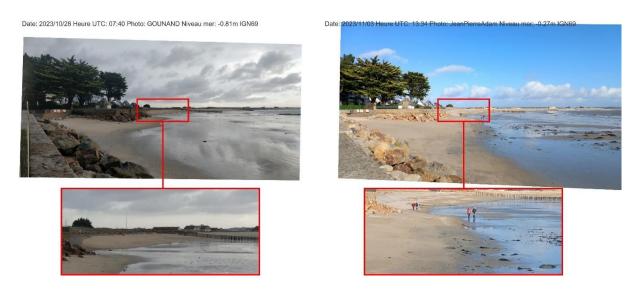
Au-delà des mouvements habituels observés sur cette plage, on peut observer que les tempêtes de la fin du mois d'octobre ont lessivé le sable accumulé sur l'ouvrage au second plan (Fig.43). Ce dernier s'était accumulé au cours de l'été mais également plus récemment comme en témoigne les photos entre le 21 et le 28 octobre. Il se peut que l'accumulation soit liée à un vent conséquent (jusqu'à 21 nœuds) venant du Sud-Est, donc perpendiculaire aux ouvrages le 23 octobre.

Figure 1 Lessivage du sable accumulé sur l'ouvrage en octobre 2023

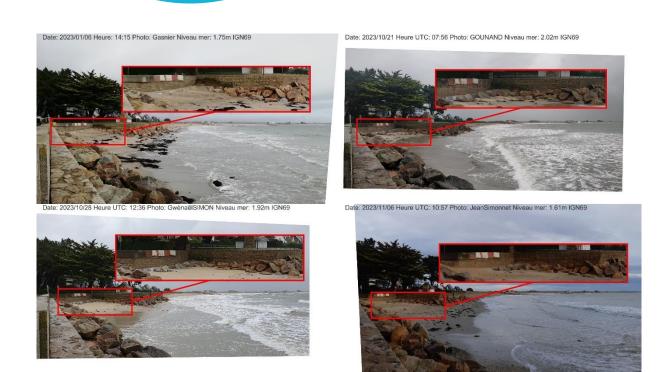
Ces tempêtes, si elles ont favorisé l'accumulation de sédiment au niveau du batardeau (Fig. 44), sûrement par effet d'encaissement de la plage au droit de la station (on retrouve cette hausse sur la photo de conditions similaires début 2023) ont également engendrée la création d'une rupture de pente assez nette en milieu de plage (Fig. 45). On imagine aisément qu'une partie du sédiment de la zone à ainsi basculé d'une zone à l'autre du fait des conditions d'agitation. On peut ainsi s'attendre à une réponse similaire de la plage en cas de prochaine tempête.

Figure 2 : Gain progressif de sédiment au niveau du batardeau lors de conditions d'agitation

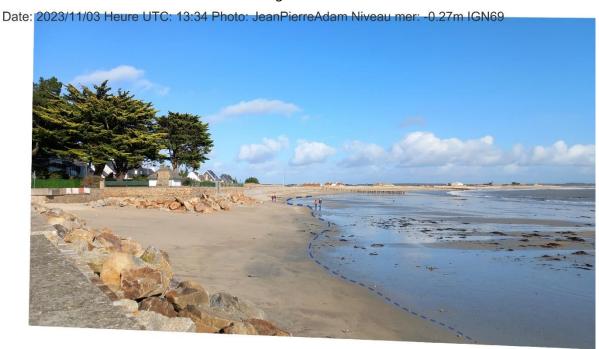
Figure 3 : Création de la rupture de pente post tempêtes

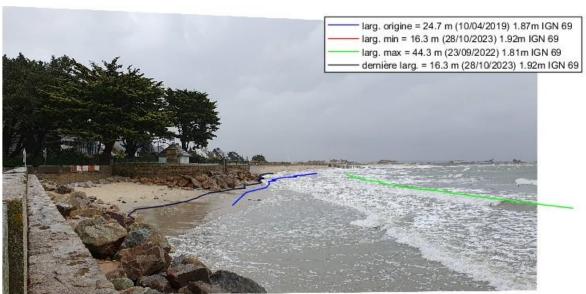
Figure 46 : Tendance d'évolution de la largeur de la grande plage de Gâvres

L'analyse de la tendance de l'évolution de la largeur de la plage (Fig. 46) (pour des hauteurs d'eau situées à 1,81 m IGN69+-10 cm) grâce à CoastSnap permet d'établir un constat : la plage semble s'être légèrement érodée sur la période août 2019 à octobre 2023. Cette tendance, très proche d'une valeur neutre confirme néanmoins la relative stabilité de la zone à moyen terme. D'autant que, comme évoqué l'année dernière, la très faible pente au niveau de la zone d'analyse joue sur les valeurs de largeur de plage produites par Coastsnap. Cette faible pente engendre de grandes différences de largeur, et ce, même pour des hauteurs d'eau relativement proches. Une tendance de -0.26m/an sur la zone semble donc un bon indicateur de stabilité de la plage. Bien que l'agitation plus importante du plan d'eau induise un biais sur la largeur réelle de la plage, on peut noter que la valeur minimale correspond à la dernière photo prise au moment des tempêtes d'octobre 2023. Le niveau maximum correspond quant à lui à

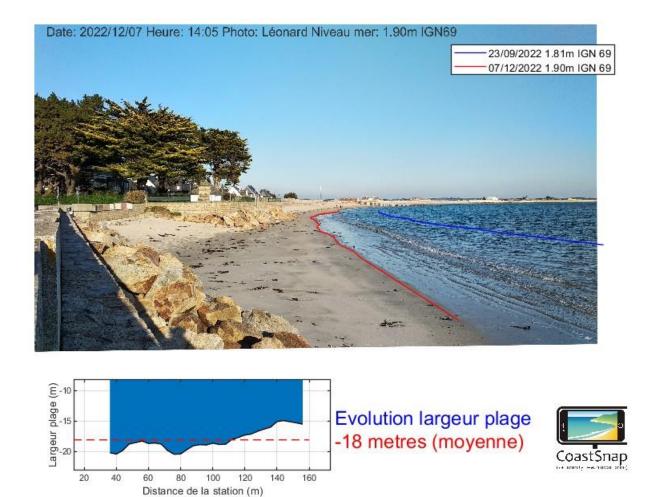
septembre 2022, après la période estivale et surtout après une longue période d'accalmie qui semble avoir favorisé une largeur de plage très importante. La différence avec décembre 2022 illustre d'ailleurs cette perte nette de largeur qui peut être très importante sur la plage de Gâvres, encore une fois du fait de sa très faible pente (Fig. 47).

Figure 4 : Evolution de la largeur de plage de Gâvres entre mai 2019 et janvier 2022
