Fiche synthèse Goërem

2022 - 2023

Projet CoastSnap Morbihan

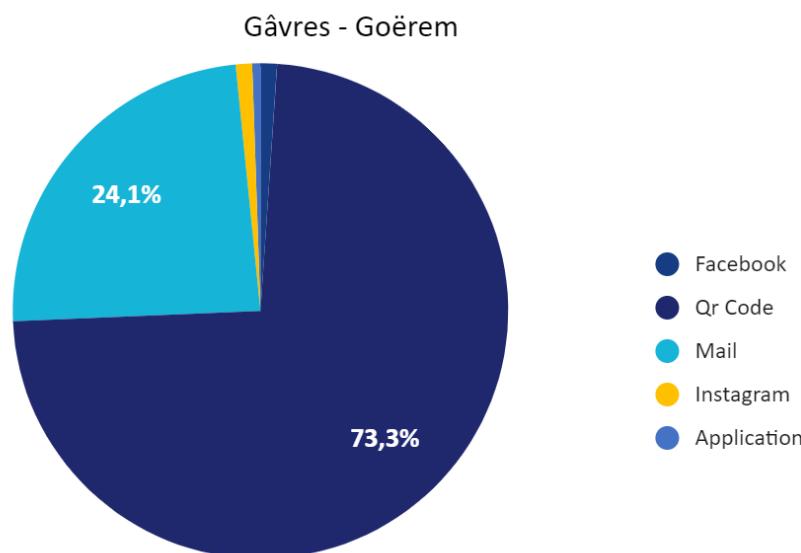
Les graphiques ci-dessous indiquent les canaux utilisés pour transmettre les images :

Les canaux les plus utilisés sont respectivement le QR code (site OCLM) et le mail. Les autres canaux sont très peu utilisés.

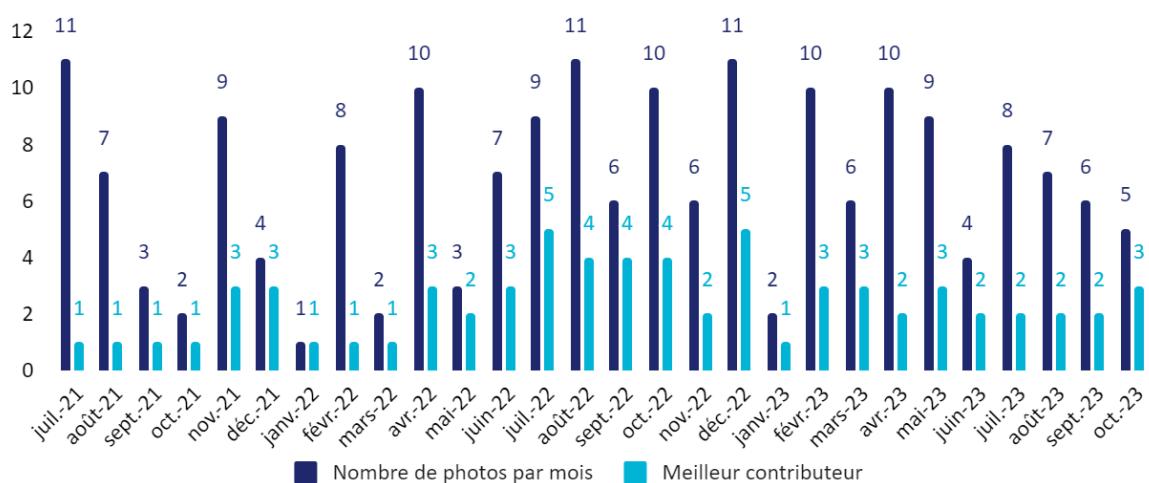
Participation mensuelle à la plage des Goërem à Gâvres

Installée en juillet 2021, la station Coastsnap de la plage des Goërem a reçu un total de 187 photos depuis sa mise en place. Avec une moyenne d'1,54 photo par semaine, la station se situe en dessous des moyennes mondiales de prise de photo (2 à 3 par semaine). Une campagne de communication pourrait ainsi être relancée sur cette station.

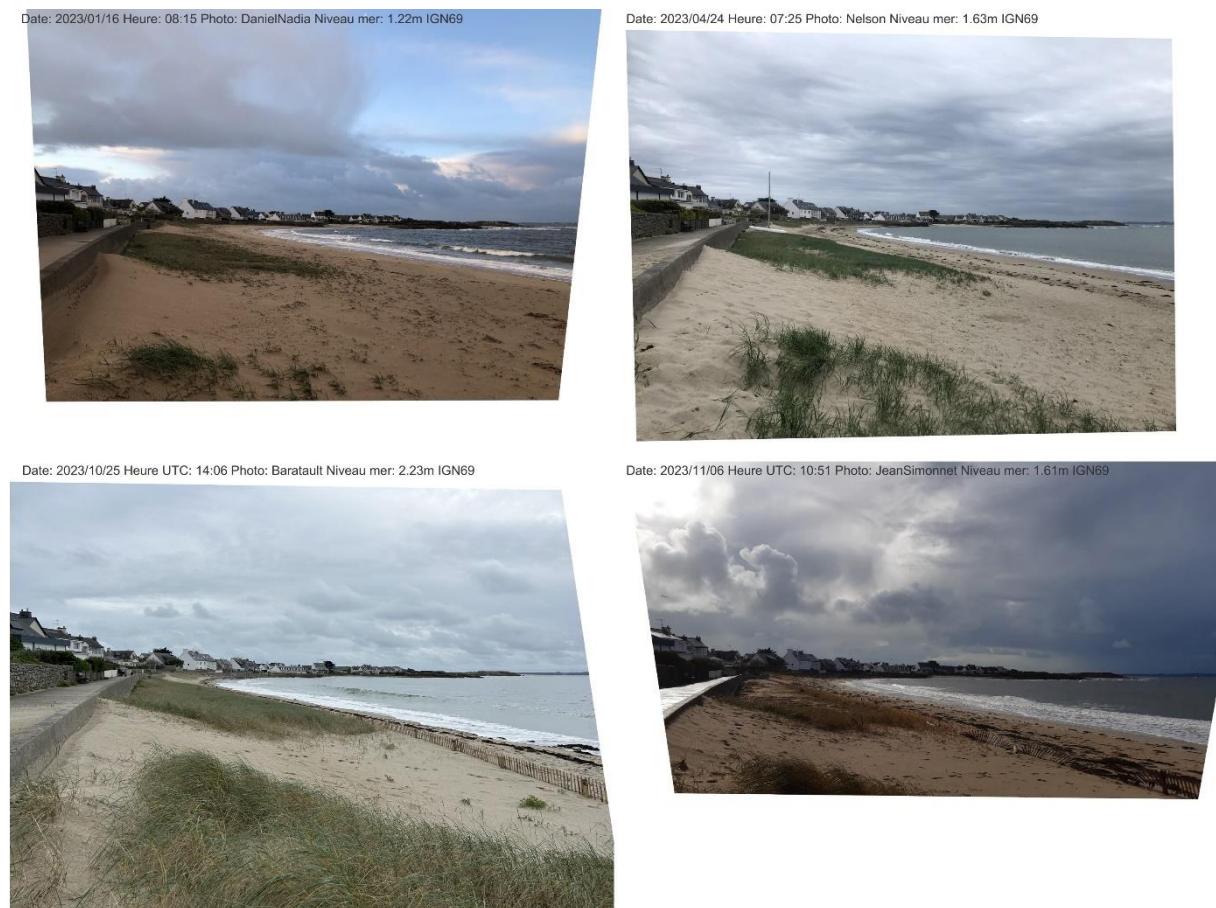
Figure 1 : Evolution de la végétation au cours de l'année 2023.

Un battement sédimentaire est visible en haut de plage (Fig. 35) et la végétation a continué sa propagation pour former en octobre une zone bien développée propice à la biodiversité et favorisant la stabilisation du sédiment. Cette zone avait été délimitée par une rangée de ganivelles qui forme un repère visible sur les photos. Les tempêtes de la fin du mois ont toutefois endommagé ce linéaire et en partie recouvert la végétation. Bien que la rangée de ganivelles soit couchée, le niveau de sable semble s'être maintenu et la végétation paraît ne pas avoir trop reculé. On peut ainsi être satisfait que cette dernière est tenue son rôle de stabilisateur de la dune. Il est d'ailleurs possible qu'elle émerge à nouveau au printemps prochain et que son développement soit favorisé par les algues apportées par la mer en décomposition en haut de plage.

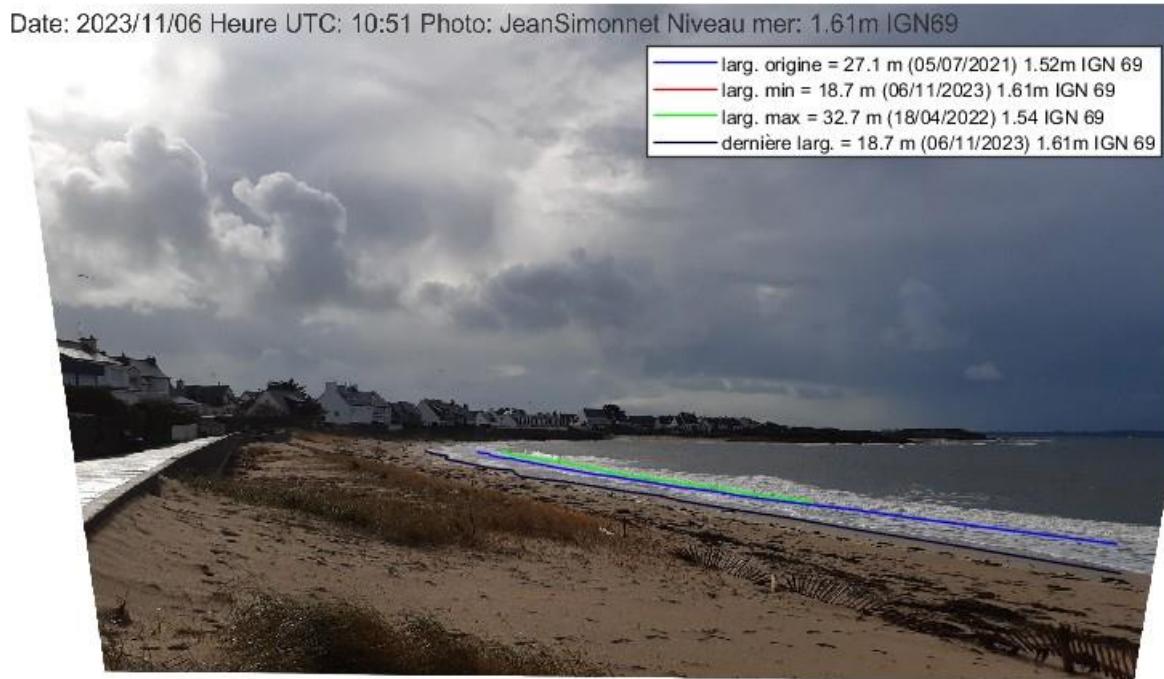
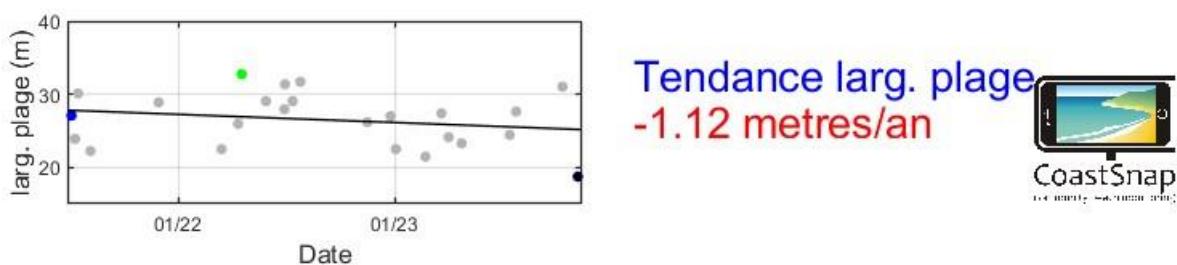
Figure 2 : Tendance d'évolution de la largeur de la plage du goërem

L'analyse de la tendance de l'évolution de la largeur de la plage (Fig. 37) (pour des hauteurs d'eau situées à 1,51 m IGN69+/-20cm) grâce à CoastSnap permet d'établir un constat : la largeur de plage a diminué sur la période juillet 2021 à octobre 2023. Cette tendance de -1.12m/an est largement accentuée par l'impact des dernières tempêtes de fin octobre-début novembre 2023. En excluant la dernière photo post tempêtes, la tendance passe à -0.36m/an (Fig. 38) soit une relative stabilité. Vis-à-vis les hypothèses émises l'année dernière, il semble effectivement que l'hiver 2021-2022 ait été relativement clément et est favorisé l'accumulation de sédiment. Sans pour autant atteindre le niveau de largeur de plage de 2022, et malgré le printemps plus agité, l'année 2023 a progressivement permis d'engraisser la plage (et notamment le haut de plage comme vu précédemment) jusqu'aux dernières tempêtes. Suite à ces dernières, le minimum de largeur de plage a été atteint et le stock sédimentaire en place a été érodé. On

peut toutefois espérer que ce stock accumulé a permis de protéger le haut de plage des dernières tempêtes.

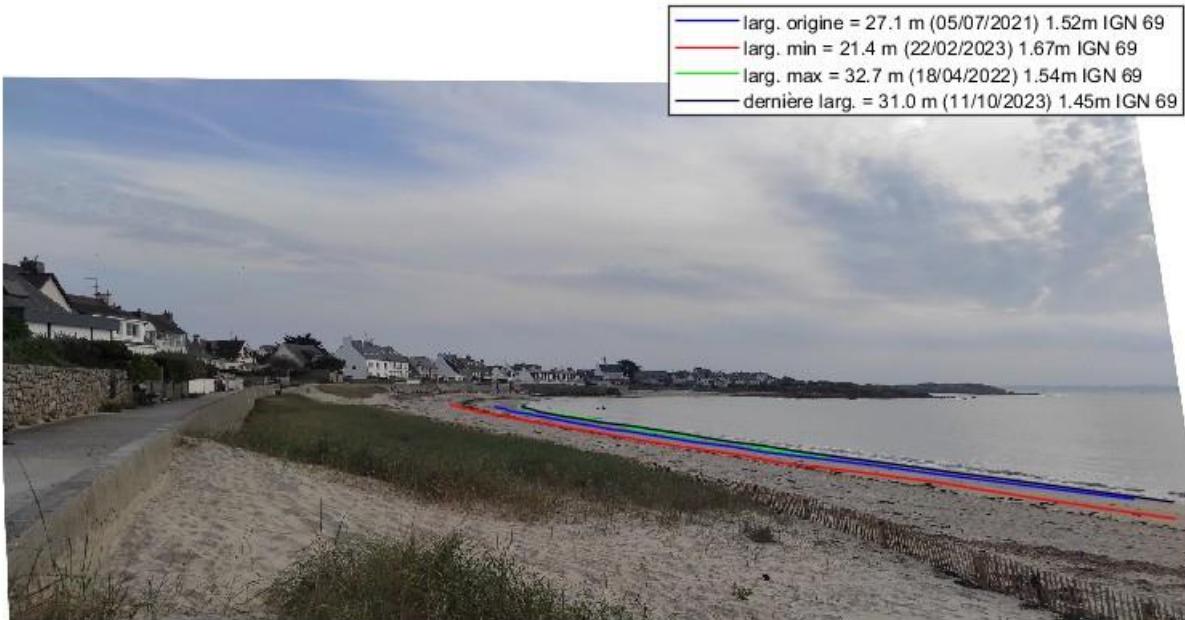
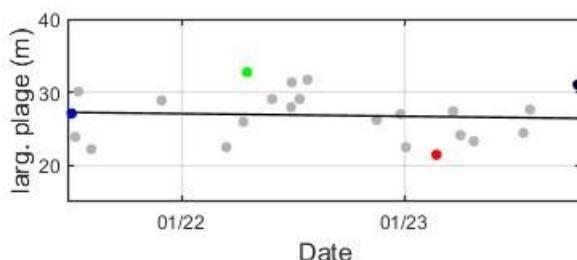
Figure 3 : Tendance d'évolution de la largeur de la plage du goërem pré-tempêtes

Date: 2023/10/11 Heure UTC: 15:48 Photo: LeMentec Niveau mer: 1.45m IGN69

Tendance larg. plage
-0.36 mètres/an

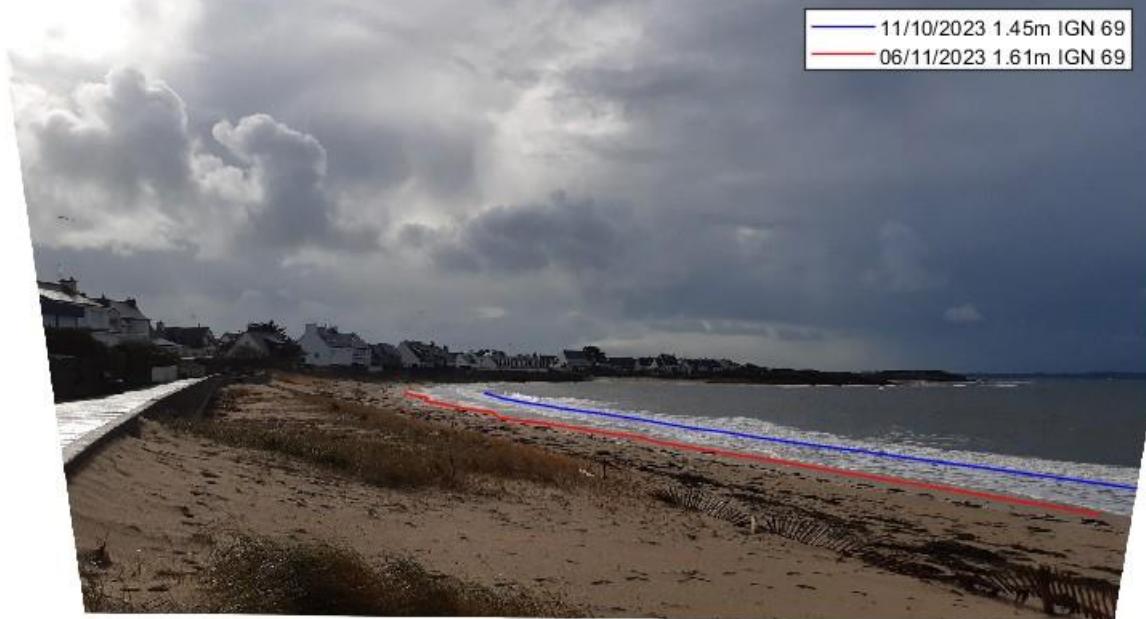
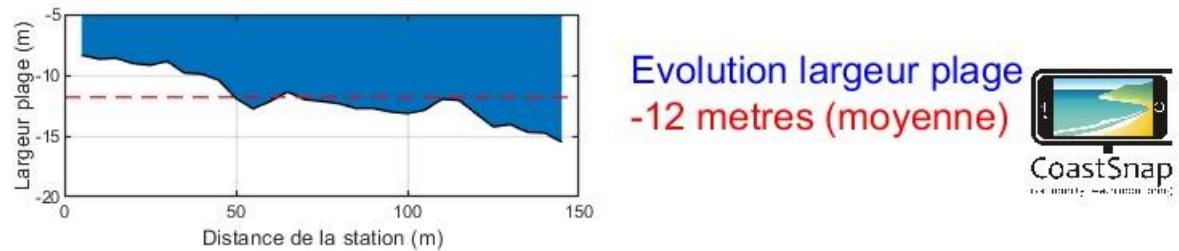
Figure 4 : Erosion post-tempêtes octobre-novembre 2023

L'érosion lié à ces événements tempêtuels est d'ailleurs largement visible sur les comparaisons ponctuelles de photos (Fig38). Ces dernières permettent également de mettre en évidence le rechargeement naturel de la plage plus tardif en 2023 qu'en 2022 (Fig.39).

Date: 2023/11/06 Heure UTC: 10:51 Photo: JeanSimonnet Niveau mer: 1.61m IGN69

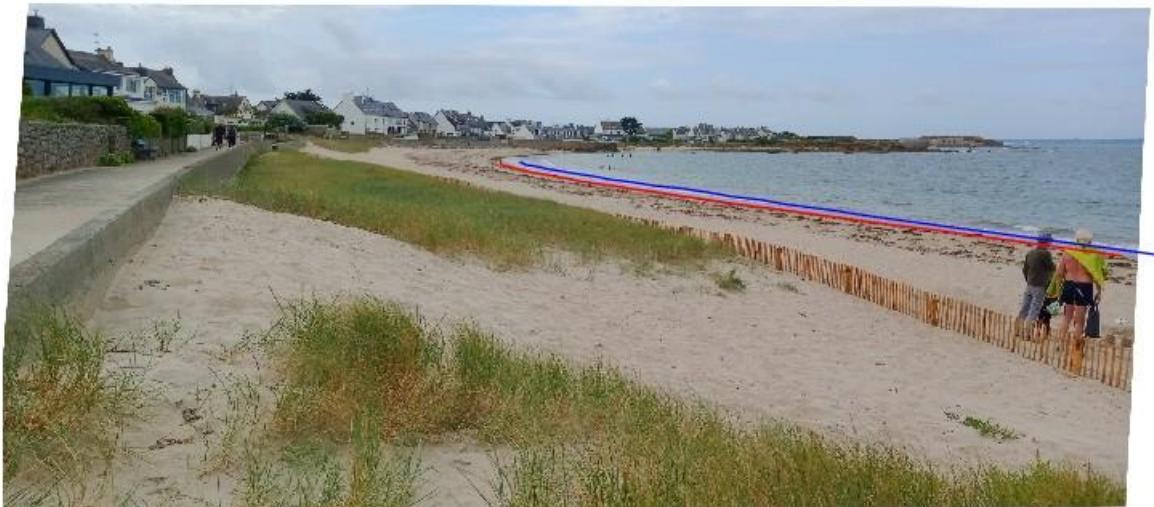
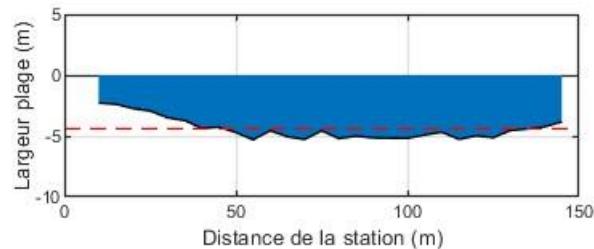
Figure 5 : Evolution de la largeur de plage du Goërem entre juillet 2022 et juillet 2023

Date: 2023/07/25 Heure UTC: 08:43 Photo: REYNAUDGRAVELOTTE Niveau mer: 1.38m IGN69

26/07/2022 1.32m IGN 69
25/07/2023 1.38m IGN 69

Evolution largeur plage
-4 metres (moyenne)
