Fiche synthèse Nourriguel

2022 – 2023

Projet CoastSnap Morbihan

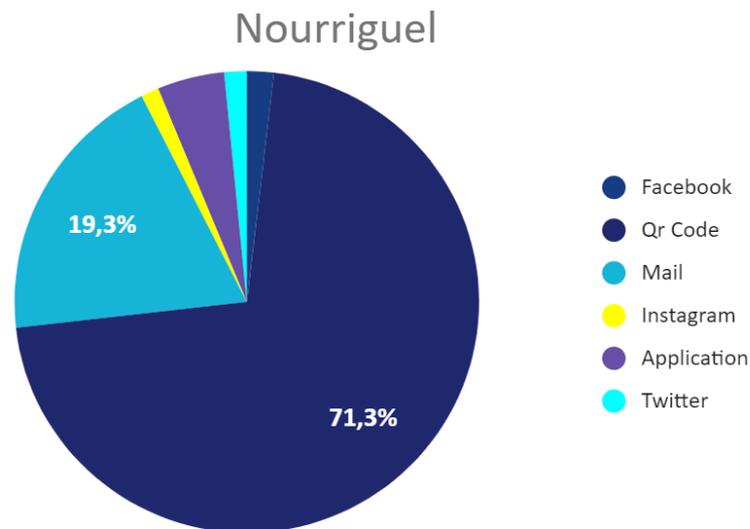
Les canaux les plus utilisés sont respectivement le QR code (site OCLM) et le mail. Les autres canaux sont très peu utilisés.

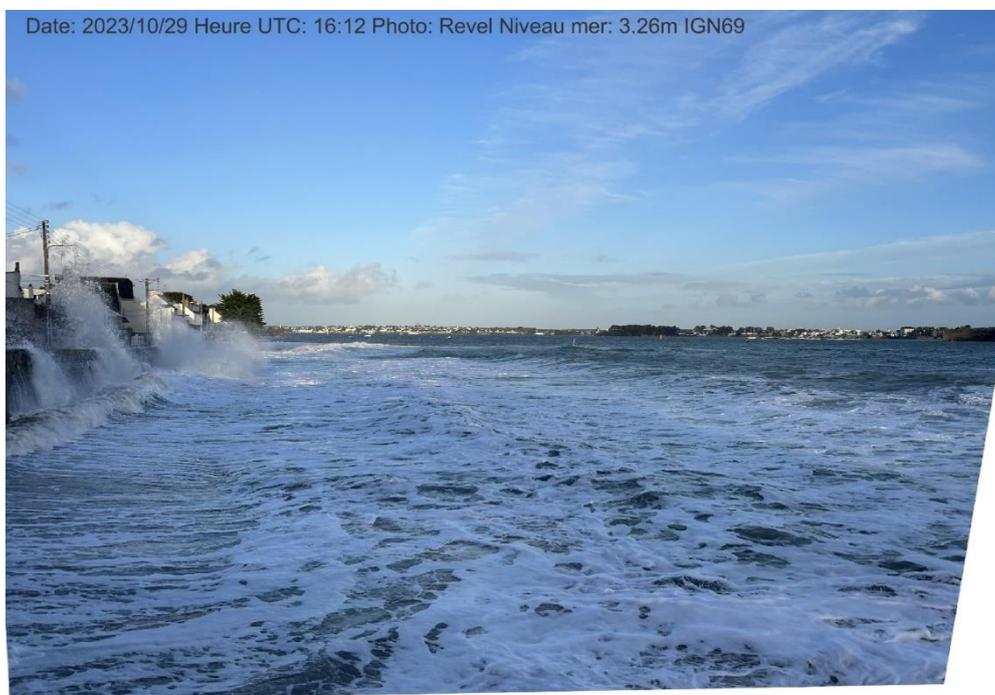
Figure 1 : Impact et réflexion des vagues à la nourriguel lors des tempêtes de fin octobre 2023

Les photos de l'année 2022-2023 mettent en évidence plusieurs éléments sur la plage de la nourriguel. D'une part, l'impact impressionnant des vagues sur le mur lors des tempêtes de la fin octobre 2023. Tempêtes qui génèrent un phénomène visible de réflexion des vagues amaigrissant souvent le niveau du sédiment en pied d'ouvrage (Fig.28). Également, deux rechargements de sable au pied de la station, un premier fin janvier et le second mi-octobre 2023. Le rechargement d'octobre semble avoir été utile au vu des tempêtes qui ont suivi et qui, sans ce dernier, aurait pu largement plus endommager l'ouvrage (Fig.29). Enfin, sur plusieurs photos, la mise en place d'un profil en « low tide terrace » est nettement visible. Lorsque le niveau de sédiment au pied de la station est bas on aperçoit également un ancien épi sortir du sable. Si la partie supérieure est régulièrement visible, l'apparition du second niveau indique un niveau de sédiment relativement bas. Cette apparition pourrait être une base de discussion pour la définition d'un seuil d'alerte sur la plage (Fig.30).

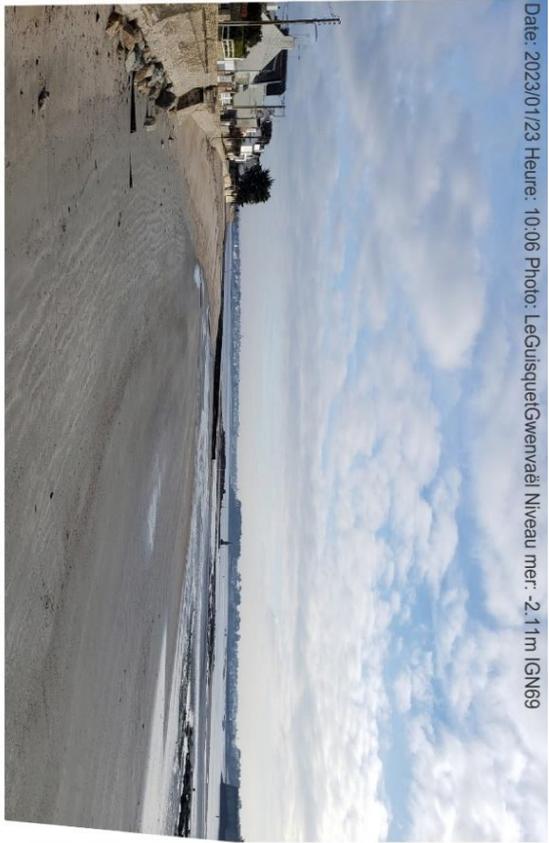
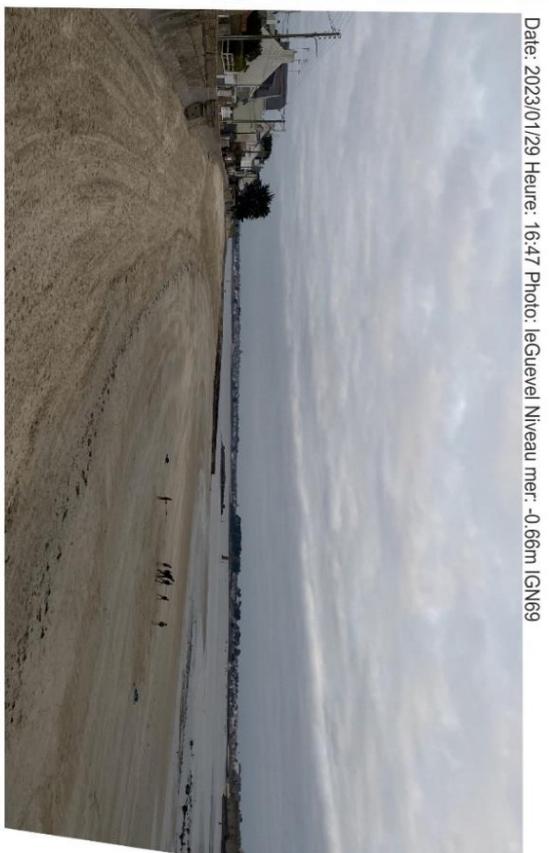
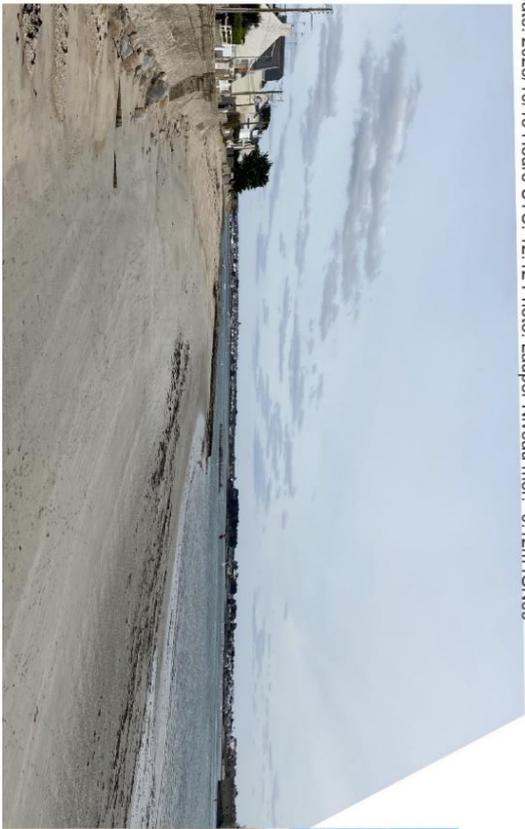
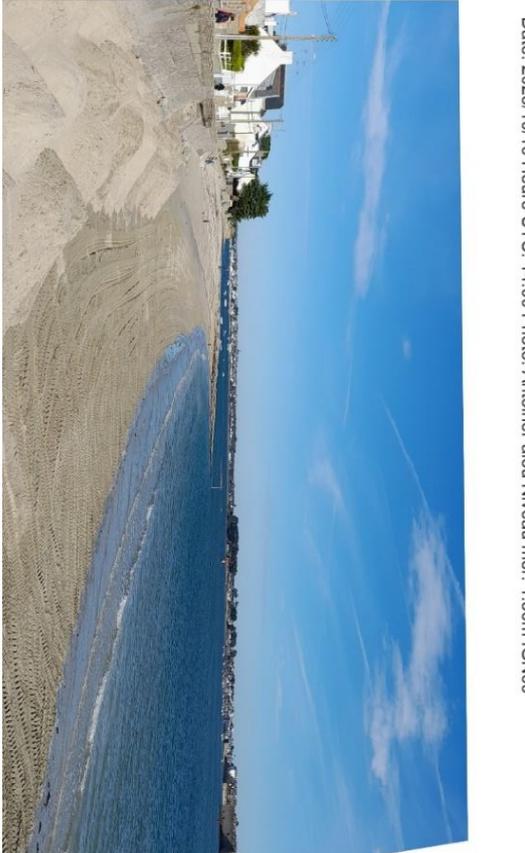
Figure 2 : Avant après rechargement en sable à la nourriguel

Date: 2023/01/23 Heure: 10:06 Photo: LeGullisquetGwenael Niveau mer: -2.11m IGN69

Date: 2023/01/29 Heure: 16:47 Photo: leGuevel Niveau mer: -0.66m IGN69

Date: 2023/10/15 Heure UTC: 12:12 Photo: Lauper Niveau mer: -0.12m IGN69

Date: 2023/10/16 Heure UTC: 14:00 Photo: AntoinePalou Niveau mer: 1.36m IGN69

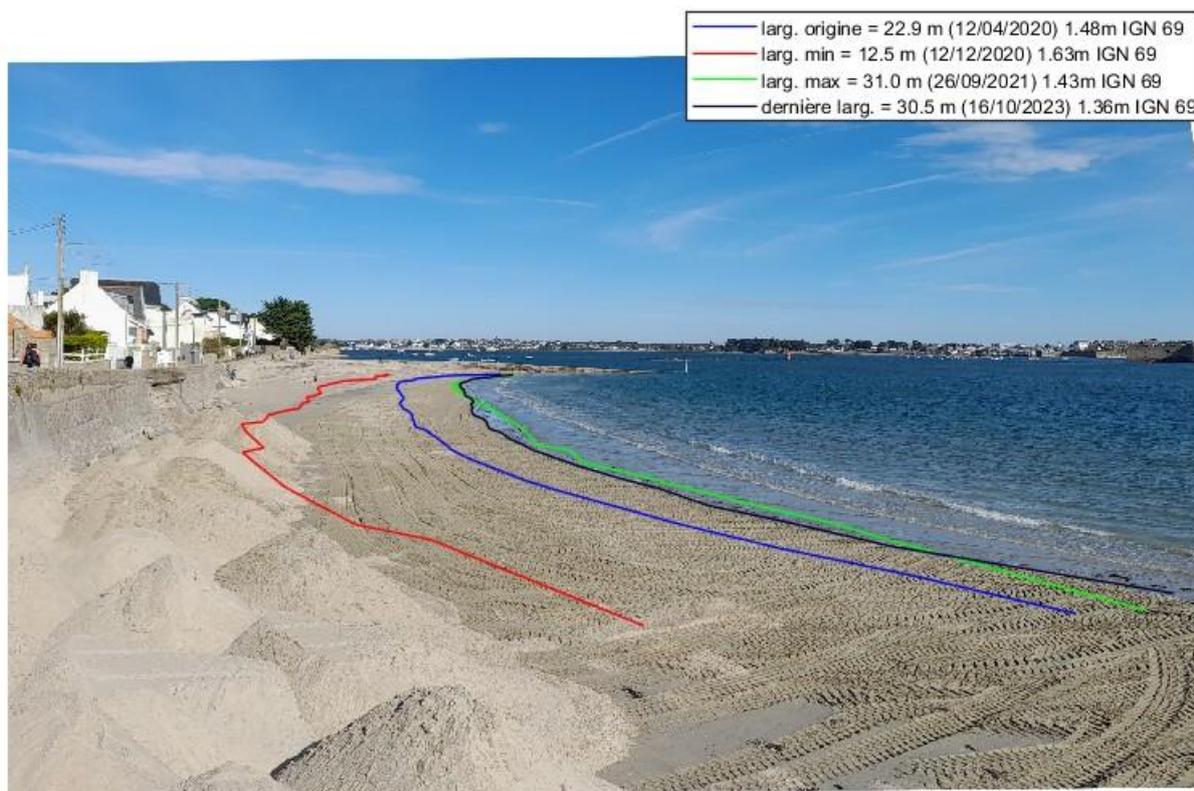
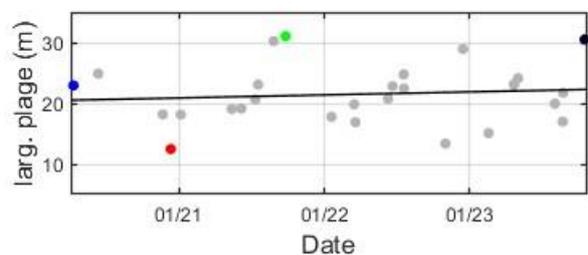
Figure 4 : Tendance d'évolution de la largeur de plage de la Nourriguel

L'analyse de la tendance de l'évolution de la largeur de la plage (Fig. 28) (pour des hauteurs d'eau situées à 1,48 m IGN69+ -20 cm) grâce à CoastSnap permet d'établir un constat : la plage semble s'être légèrement élargi sur la période février 2020 à octobre 2023. Cette tendance de +0,50 m/an doit cependant être nuancée par les by-pass de sable opérés ponctuellement au droit de la station et qui induisent un biais sur le cycle naturel de la plage. La tendance de l'année d'environ -0.65m/an semble indiquer que la plage est actuellement dans une situation de gestion qui permet une stabilité à long terme du site. Il convient néanmoins de rester particulièrement vigilants au niveau de sable en pied d'ouvrage pour initier les potentielles opérations de by-pass de sable nécessaires. Concernant les valeurs extrêmes, la largeur minimale de la plage est logiquement atteinte pour une des hauteurs d'eau (1.63) les plus élevée de la série. Cependant, le niveau de sédiment en pied d'ouvrage était relativement haut et le plan d'eau était caractérisé par un déferlement des vagues plus important qu'à l'accoutumée (Fig.31). Ces éléments confirment l'importance de la conception d'un seuil d'alerte multi-paramètres et non uniquement basé sur la largeur de plage.

Tendance larg. plage
+0.50 metres/an

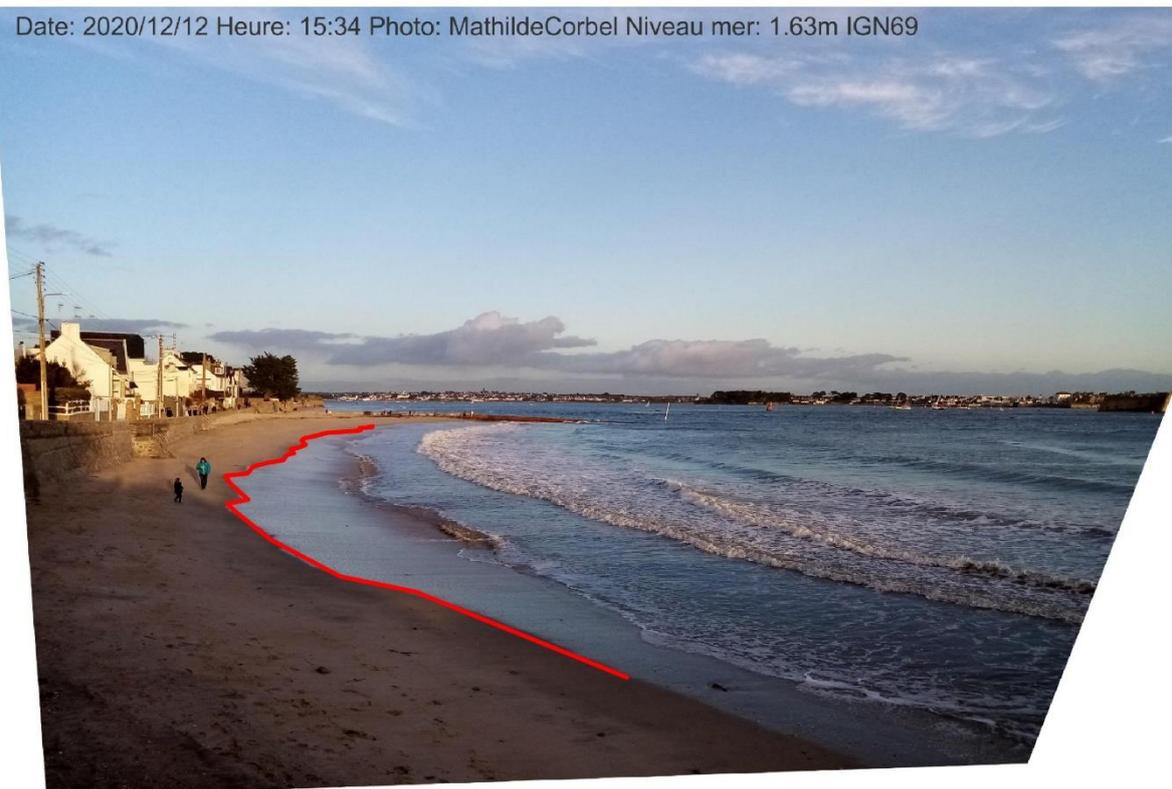
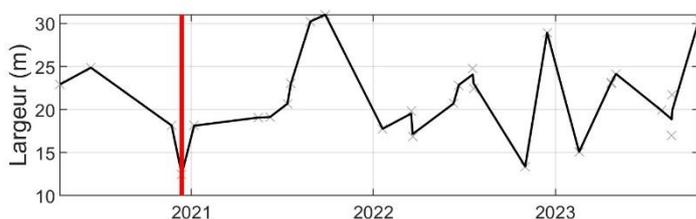
Figure 5 : Largeur minimale moyenne de la plage de la Nourriguel

Largeur plage
12.5 metres

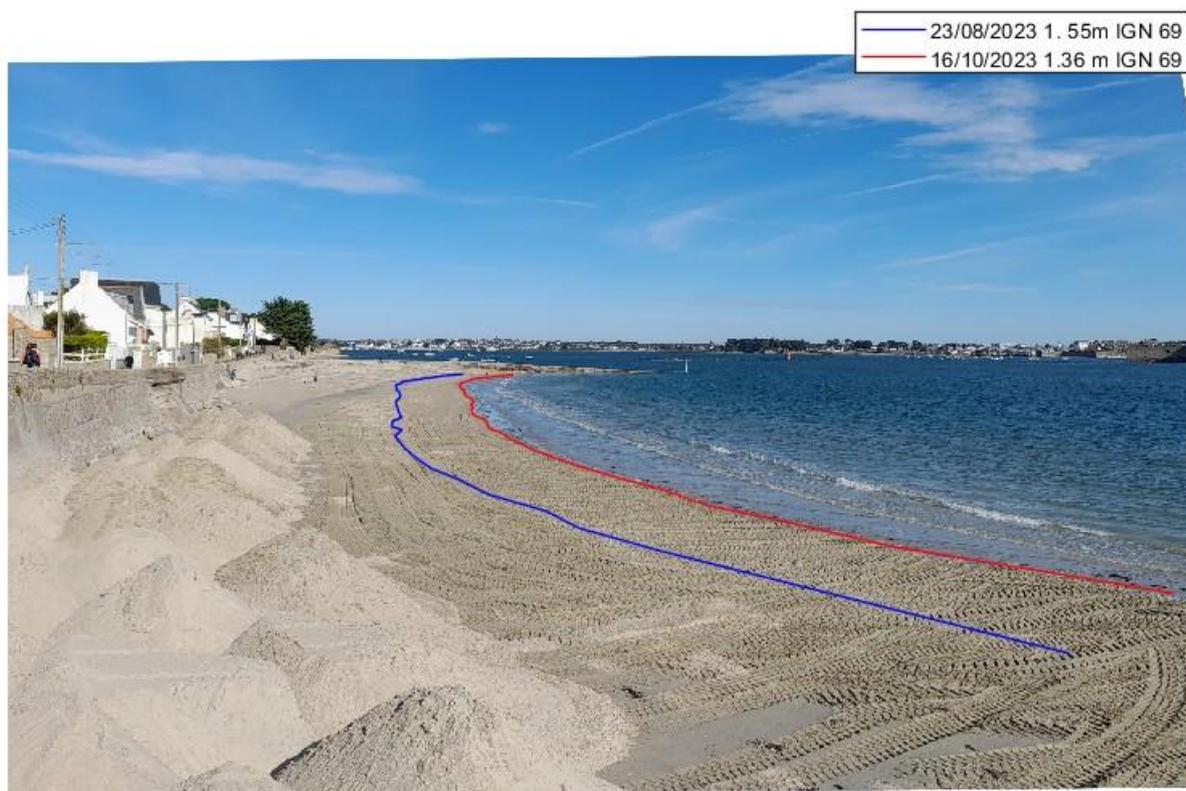
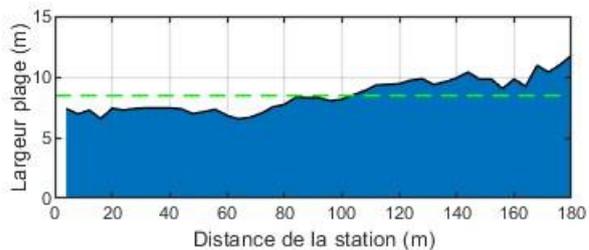
Figure 6 : Impact d'une opération de by-pass sur la largeur de plage

D'un point de vue ponctuel, les photos permettent aisément d'observer la conséquence d'une opération de by-pass sur la largeur de la plage. Même effectuée à la fin d'une période estivale où la plage devrait être d'une largeur conséquente, ces opérations permettent un gain très visible de largeur.

Evolution largeur
+8 metres (moyenne)
