# Fiche synthèse Kerjouanno

2022 - 2023

## Projet Coastsnap Morbihan

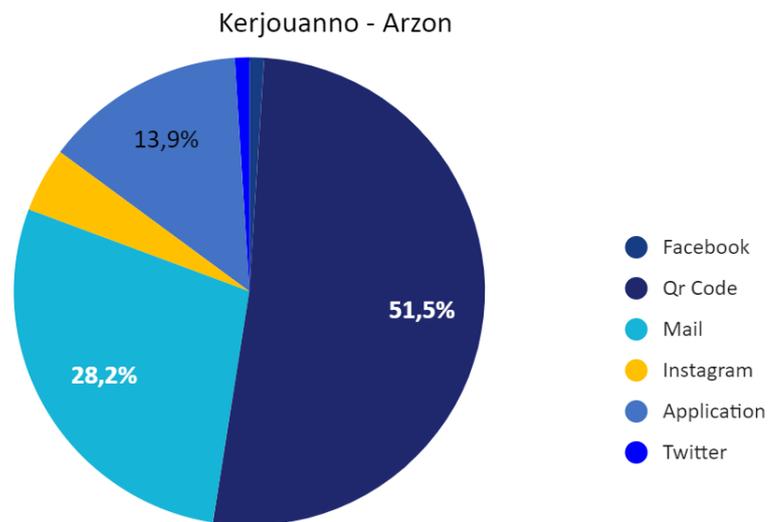
Les canaux les plus utilisés sont respectivement le QR code (site OCLM) et le mail. Facebook a historiquement été un canal d'envoi mais cette tendance diminue fortement.

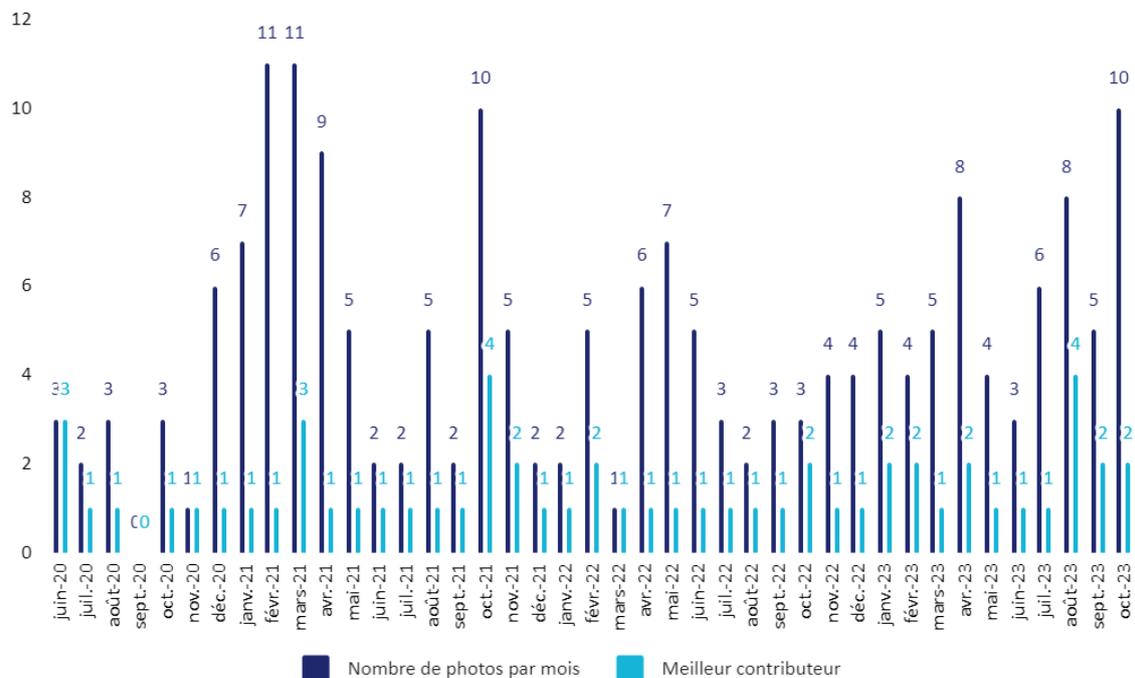
*Participation mensuelle à la grande plage de Kerjouanno*

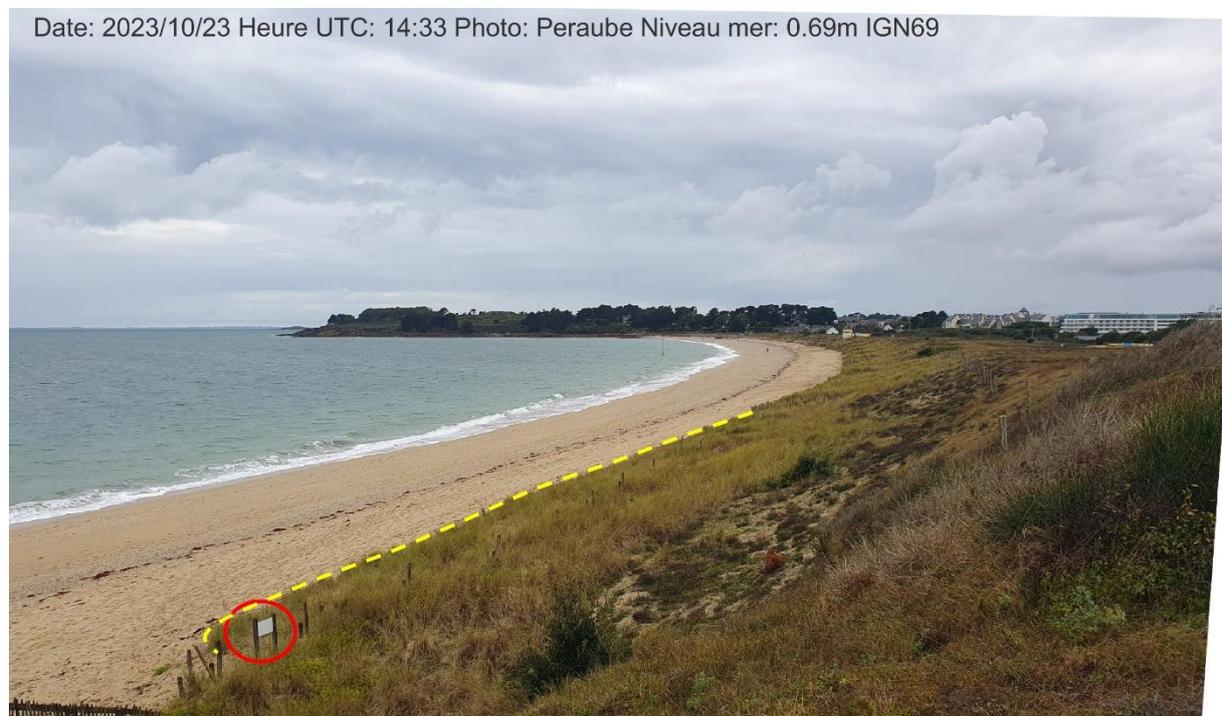
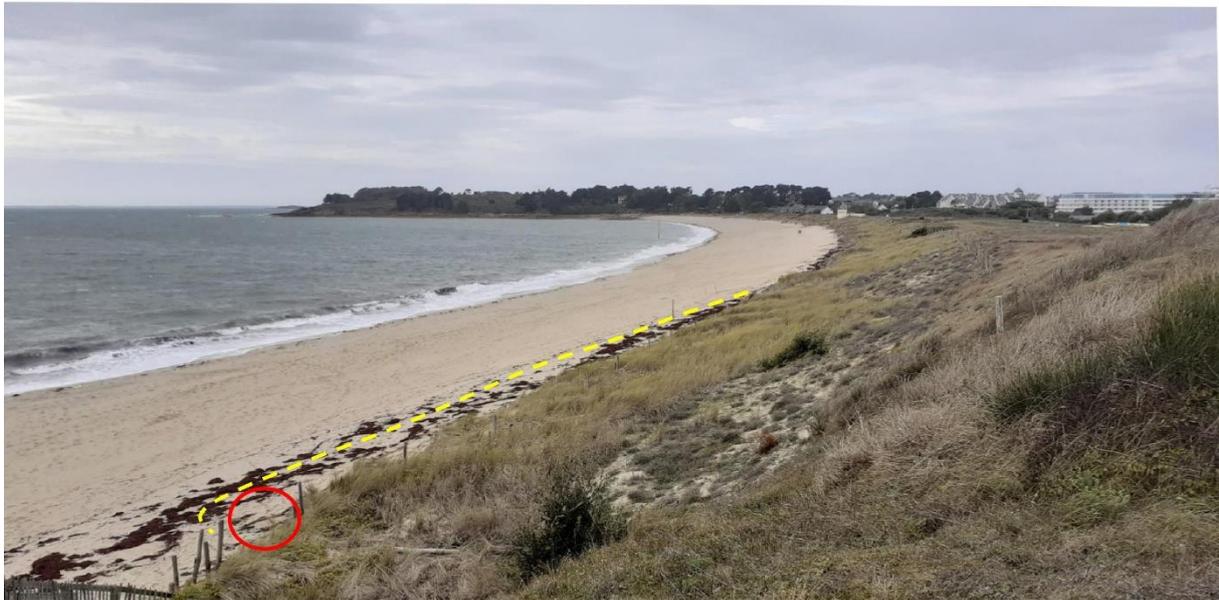
L'année 2023 a été marquée par le développement progressif de la végétation et la formation d'une dune embryonnaire au pied de la station. Cette progression s'est poursuivie de manière continue jusqu'aux tempêtes survenues à la fin octobre et au début novembre 2023. Ces événements climatiques ont provoqué un net recul de la végétation, qui s'est retranchée jusqu'aux limites des aménagements, tout en endommageant plusieurs infrastructures telles que les ganivelles, les tri-fils et les algobox.

Bien que la dune ait été relativement épargnée, il est plausible de penser que ce stock sédimentaire, ainsi que les aménagements présents, ont joué un rôle essentiel en amortissant les assauts des vagues et en protégeant la dune des dégâts majeurs. Sur les images, l'ancienne limite de la végétation est encore visible, matérialisée par un trait en pointillés jaunes.

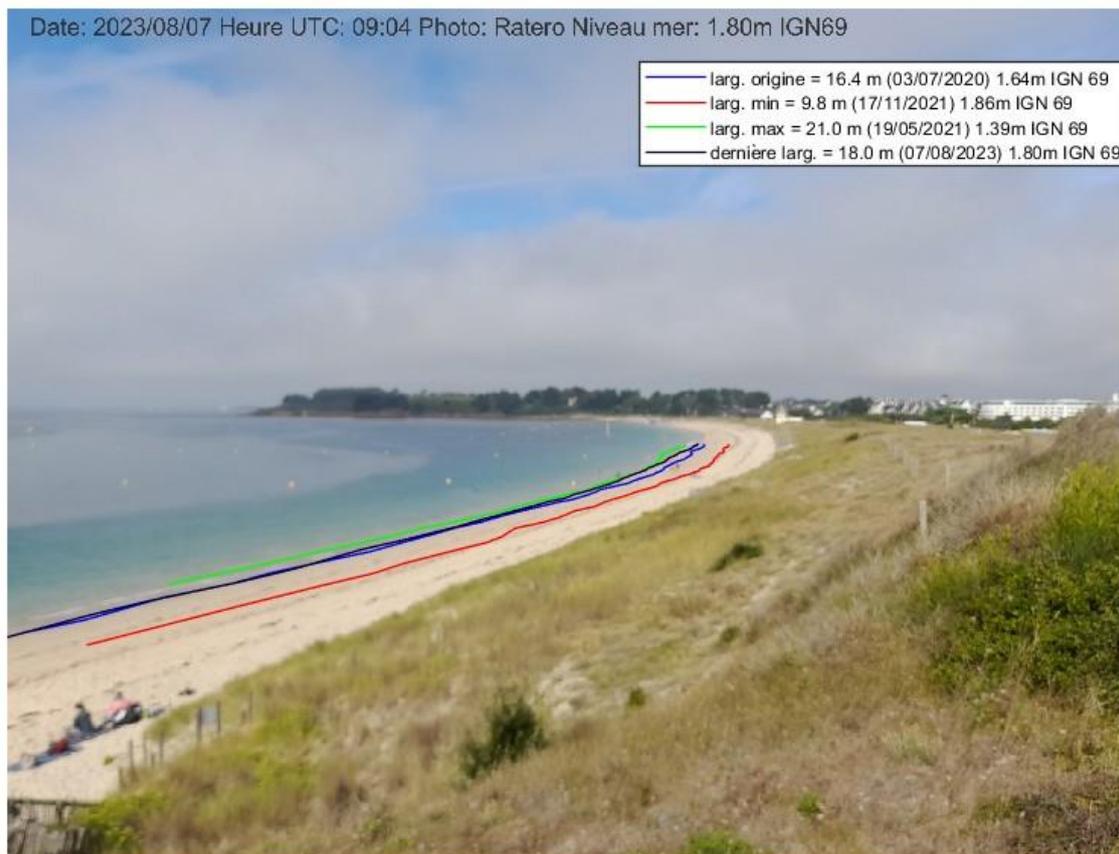
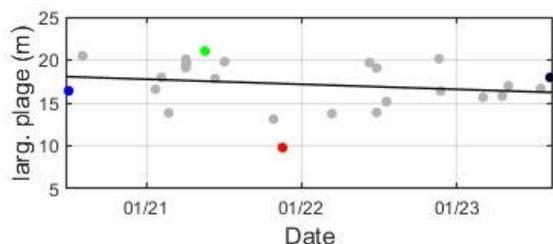
L'analyse de la tendance de l'évolution de la largeur de la plage, pour des hauteurs d'eau situées à  $1,63 \text{ m IGN69} \pm 30 \text{ cm}$ , réalisée grâce au dispositif CoastSnap, met en évidence une légère érosion depuis le début du suivi. Cette diminution progressive de la largeur de la plage peut être attribuée à des conditions météorologiques atypiques en 2023, notamment un printemps marqué par une agitation prolongée et des événements tempétueux tardifs. Contrairement aux années précédentes, ces conditions ont empêché la plage de retrouver sa largeur estivale habituelle, perturbant ainsi le cycle naturel de régénération sédimentaire.

Tendance larg. plage  
-0.59 metres/an

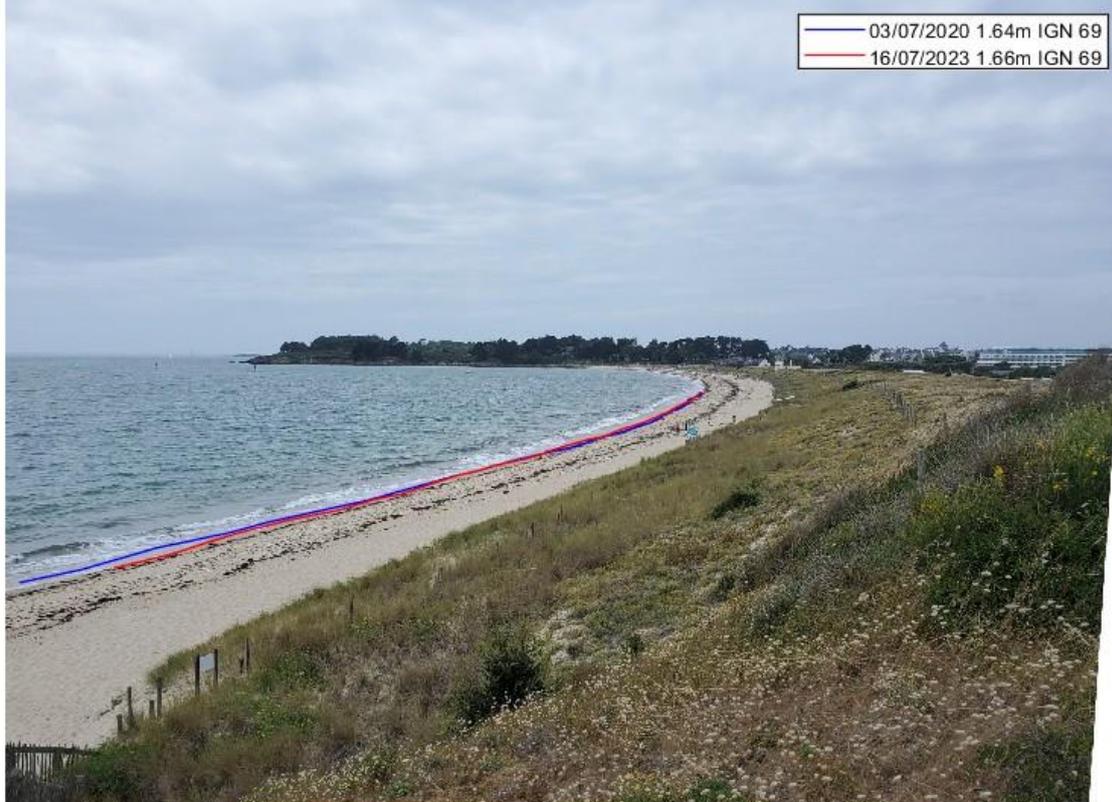
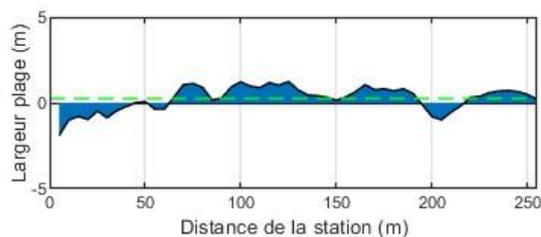
Date: 2023/07/16 Heure UTC: 13:01 Photo: Morainville Niveau mer: 1.66m IGN69

Evolution largeur  
+0 metres (moyenne)

En somme, bien que la dynamique de la plage en 2023 soit légèrement négative, la situation reste globalement stable. Cela met en lumière l'importance de surveiller ces écosystèmes littoraux, non seulement pour évaluer leur résilience face aux événements extrêmes, mais aussi pour mieux comprendre les interactions entre la plage, les infrastructures de protection et les conditions météorologiques changeantes. La figure ci-dessous illustre ces observations, soulignant les variations modérées de la largeur de la plage malgré un contexte environnemental défavorable.
