# Fiche synthèse Gâvres

Octobre 2023 - Octobre 2024

## Projet Coastsnap Morbihan

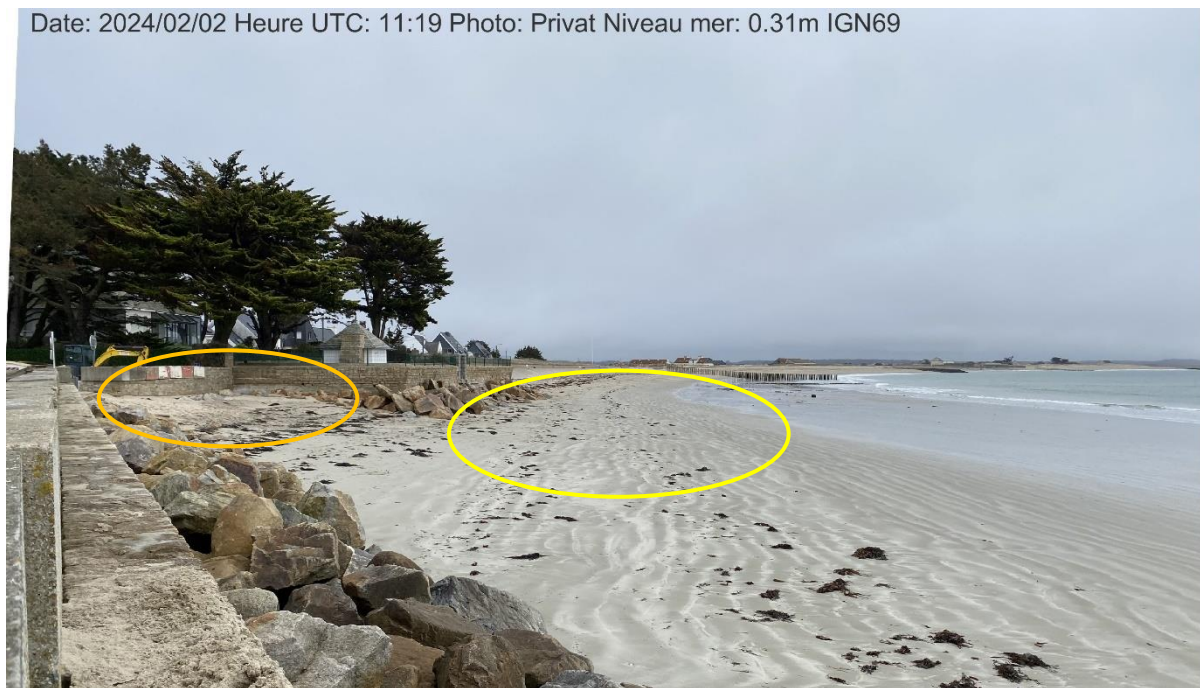
Début février 2024, une période notable est observée entre le 2 et le 18 février. La photographie prise le 2 février montre un milieu de plage relativement riche en sédiments (cercle jaune), tandis que la partie supérieure, au niveau de l'entrée de plage et des batardeaux, présente un niveau de sédiments intermédiaire (cercle orange). Sur la photo du 9 février, les conditions d'agitation importantes sont bien visibles, avec des vagues s'écrasant contre le mur, accompagnées d'une baisse apparente du niveau de sédiments.

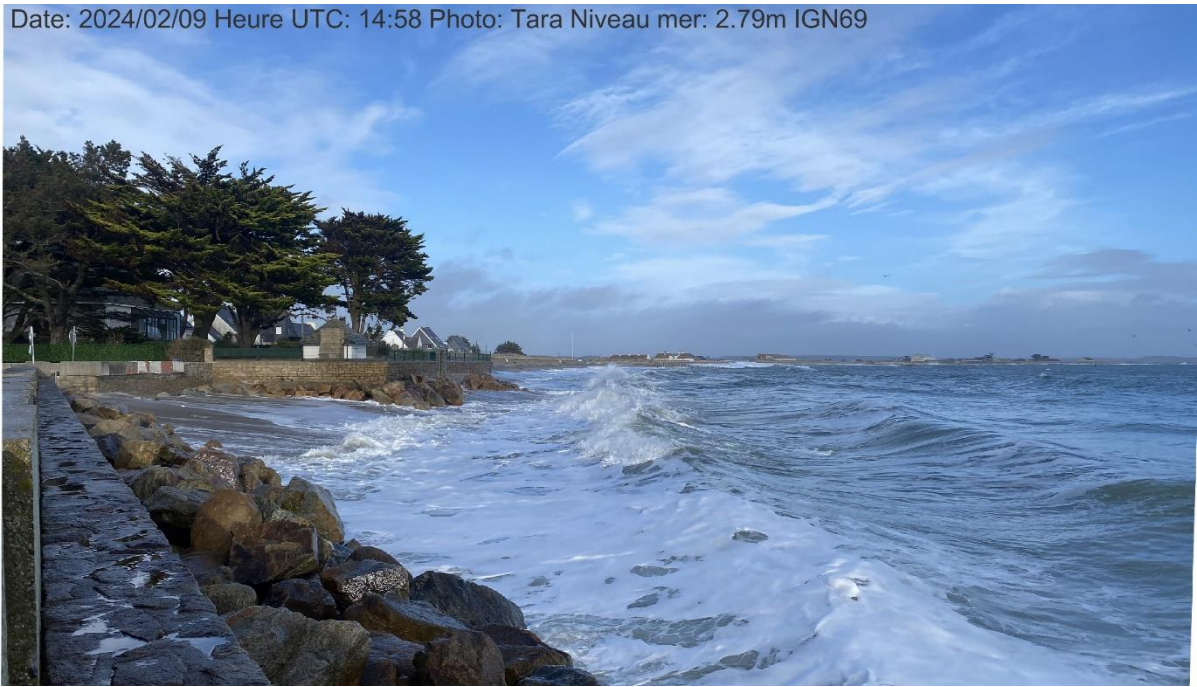
Date: 2024/02/09 Heure UTC: 14:58 Photo: Tara Niveau mer: 2.79m IGN69

Cependant, après cette période d'agitation, les photos des 10 et 11 février révèlent une nette augmentation du niveau de sédiments dans cette zone (cercle vert), malgré les conditions tumultueuses. En parallèle, on observe que le milieu de la plage est à un niveau de sédiment très faible, avec une nette rupture de pente (cercle rouge), laissant apparaître des structures morphologiques sous-jacentes (cercle violet), telles que des couches argileuses ou, potentiellement, le socle rocheux, sur lesquelles le sable est habituellement déposé.

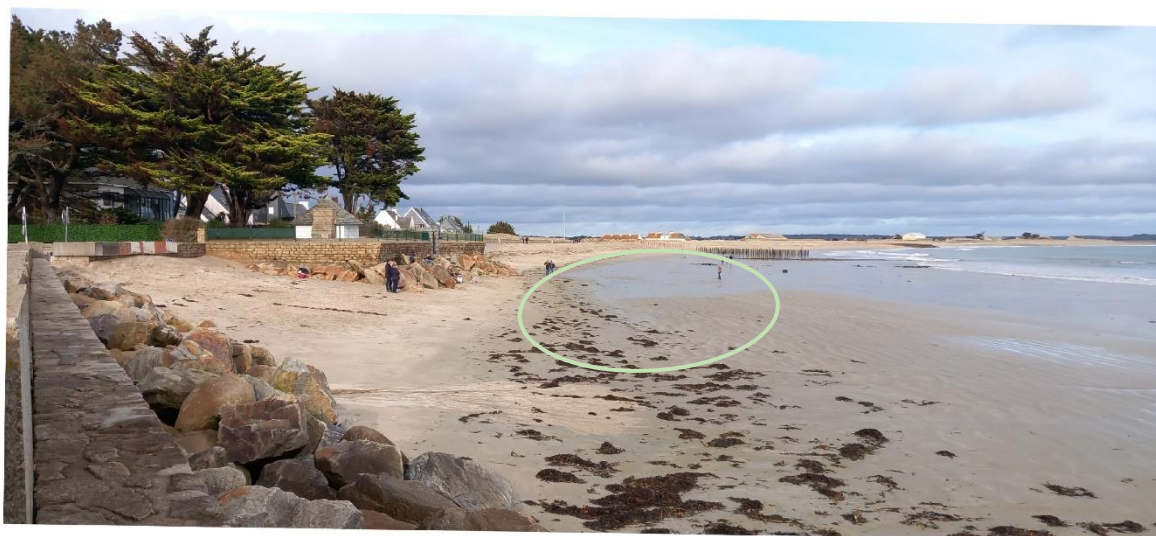
Date: 2024/02/18 Heure UTC: 15:24 Photo: IsabelleCousin Niveau mer: -0.05m IGN69

Suite à cette période d'érosion, on voit le sédiment progressivement revenir sur la zone entre le 11 et le 18 février jusqu'à la disparition de ces formes sous le sable (cercle vert clair).

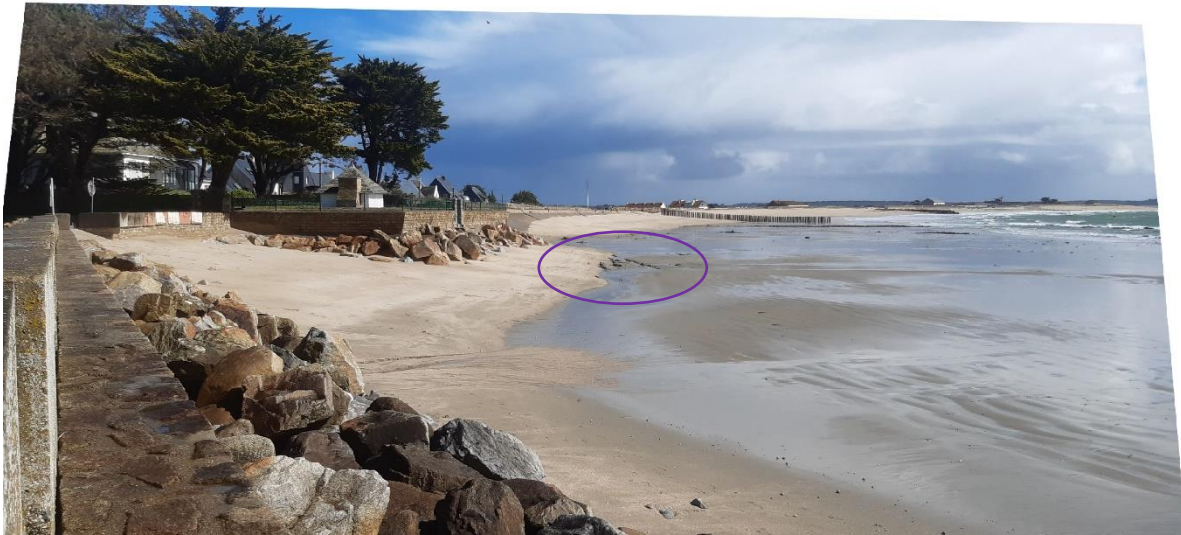
Date: 2024/03/29 Heure UTC: 10:30 Photo: ThebaudJulienThebaudjulien Niveau mer: -0.29m IGN69

Sur les photos de fin mars, la tempête Nelson se traduit par une diminution des sédiments en haut de plage, avec, le 29 mars, la réapparition des structures basales au milieu de la plage (cercle violet). Cela témoigne d'une récupération limitée des sédiments après les événements précédents.

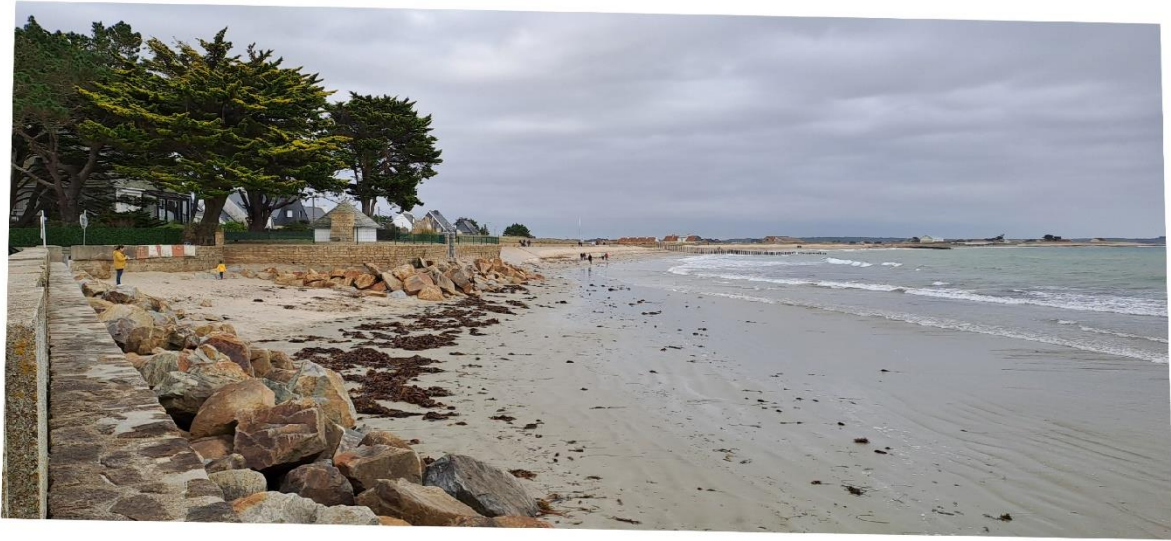
Date: 2024/10/13 Heure UTC: 14:03 Photo: Vansteenbergh Niveau mer: 1.41m IGN 69

Après la période printanière et estivale, où la plage avait pu reconstituer ses dépôts de sédiments, une nouvelle baisse est observée entre le 13 et le 21 octobre. Cette diminution se produit dans un contexte de faible agitation, à l'exception de quelques brèves périodes entre le 20 et le 21 octobre. Cependant, cette période correspond également à des marées de vives-eaux avec des coefficients atteignant 112 le 18 octobre. Ces deux facteurs (faible agitation et forts coefficients de marée) pourraient indiquer que le simple fait que le niveau d'eau soit élevé pourrait provoquer une érosion au pied de l'ouvrage (cercle noir), même en l'absence de conditions d'agitation significative.

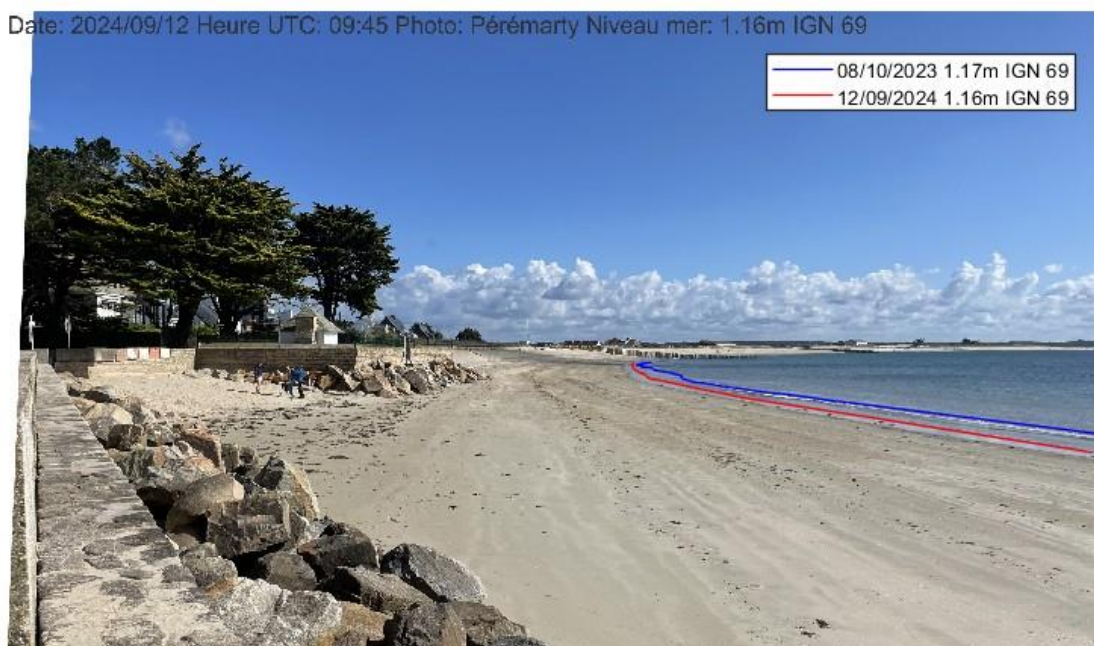
Date: 2024/09/12 Heure UTC: 09:45 Photo: Pérémarty Niveau mer: 1.16m IGN 69

Evolution largeur plage  
-4 metres (moyenne)

On observe de manière générale sur l'ensemble du profil de plage une perte de sédiment entre l'automne 2023 et l'automne 2024 à part pour les photos à 1.60m où la photo de 2023 était juste après les tempêtes ce qui explique potentiellement le niveau très bas de sable de 2023. Comme de nombreuses plages du littoral Atlantique, la grande plage de Gâvres semble avoir subi, en moyenne, une érosion importante durant l'hiver 2023-2024, particulièrement énergétique.

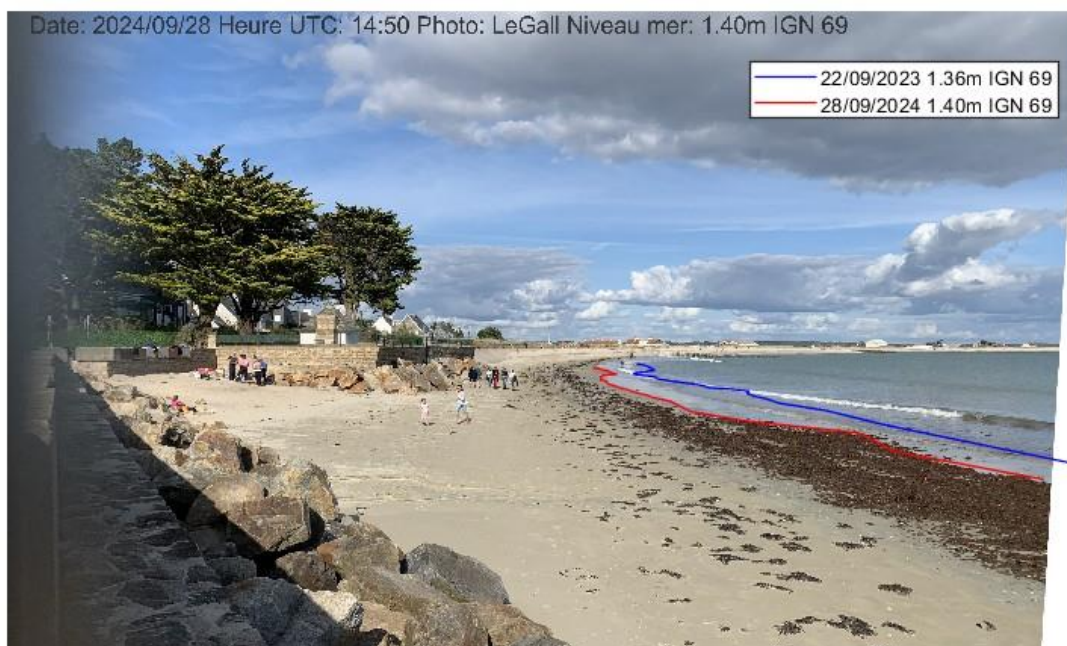
Date: 2024/09/28 Heure UTC: 14:50 Photo: LeGall Niveau mer: 1.40m IGN 69

Evolution largeur plage  
-8 metres (moyenne)

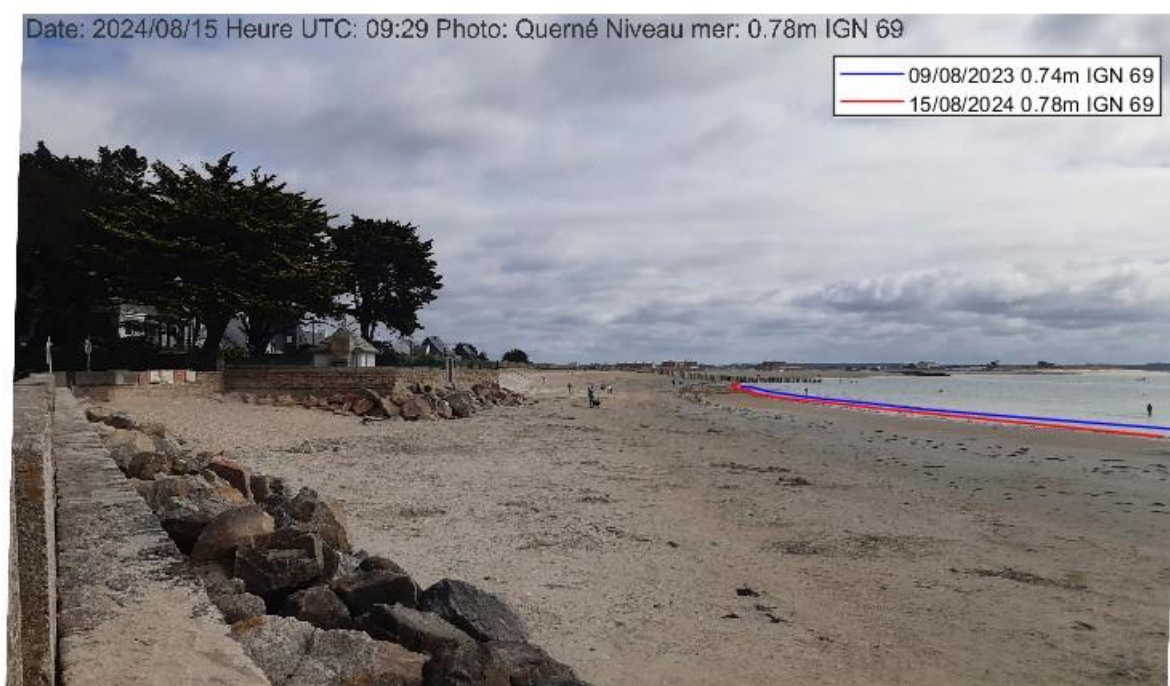
Date: 2024/08/15 Heure UTC: 09:29 Photo: Querné Niveau mer: 0.78m IGN 69

Evolution largeur plage  
-5 metres (moyenne)
