Fiche synthèse Groix

Octobre 2023 - Octobre 2024

Projet Coastsnap Morbihan

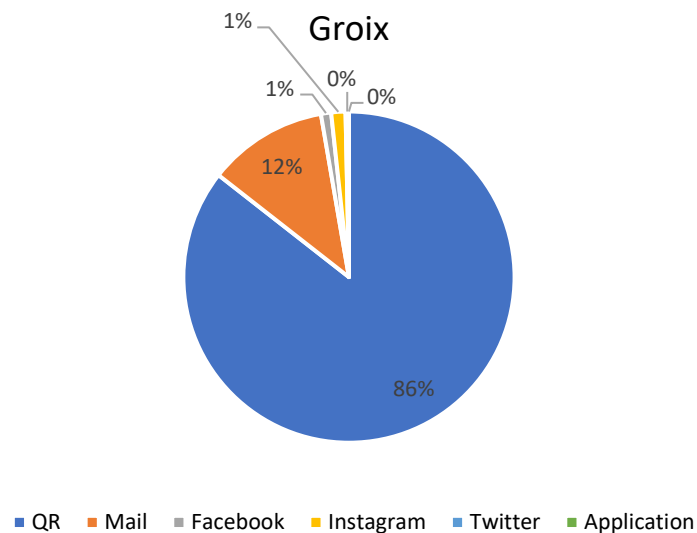
Les canaux les plus utilisés sont respectivement le QR code (site OCLM) et le mail. Les autres canaux sont très peu utilisés.

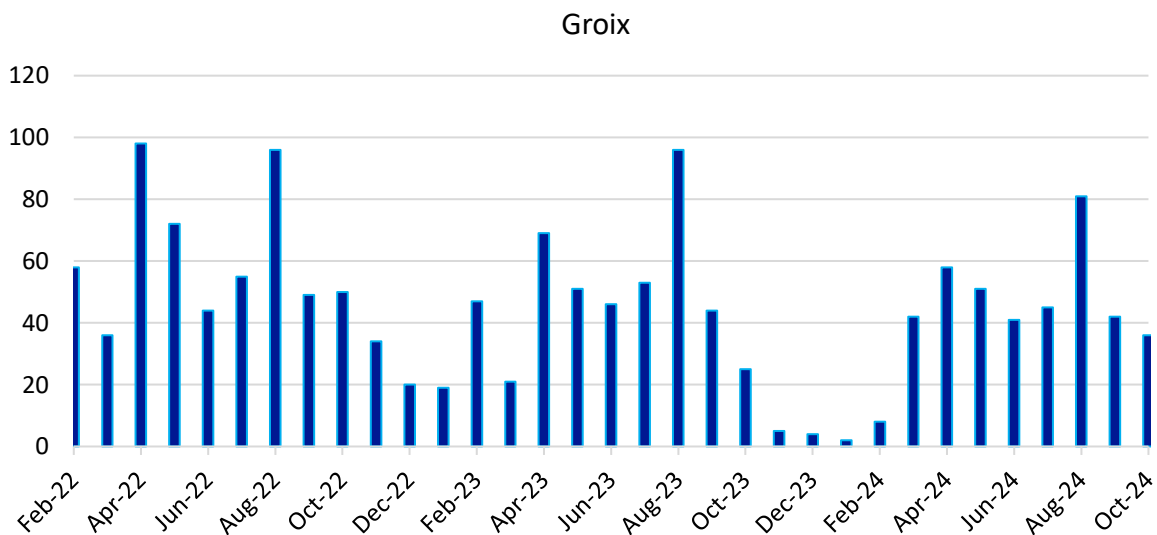
Participation mensuelle à Groix

Il convient de noter que le panneau de la station indiquant les instructions pour envoyer les photos a été retiré entre décembre 2023 et février 2024, ce qui a grandement limité le nombre de photos reçues durant cette période.

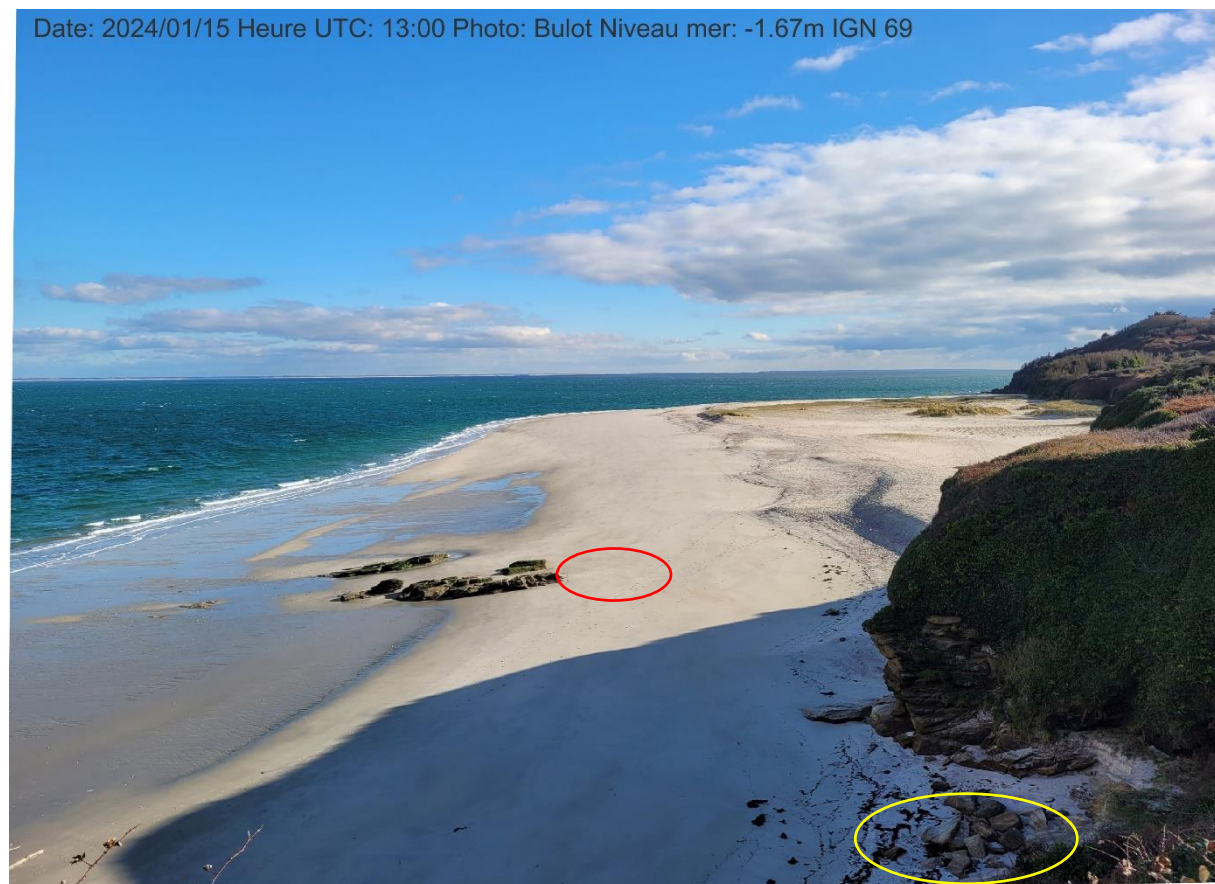
Date: 2024/02/26 Heure UTC: 10:00 Photo: Démé Niveau mer: -1.12m IGN 69

On peut observer plusieurs changements sur la plage au cours de l'année 2024, notamment en observant les roches au premier plan. Tout d'abord, sur un pas de temps d'un mois, entre le 15 janvier et le 26 février, on remarque qu'une baisse de sédiments est visible autour des rochers situés au milieu de la plage. Cependant, le sable en haut de plage a significativement remonté. Cela illustre la dynamique complexe d'une plage, où l'on peut observer, à certains endroits, une diminution du sable (apparition des roches entourées en rouge), tandis qu'à d'autres, on note un gain de sédiments (rochers recouverts de sable entourés en jaune). Le sable, potentiellement le même, est en déplacement constant sur la plage en fonction des conditions hydrodynamiques.

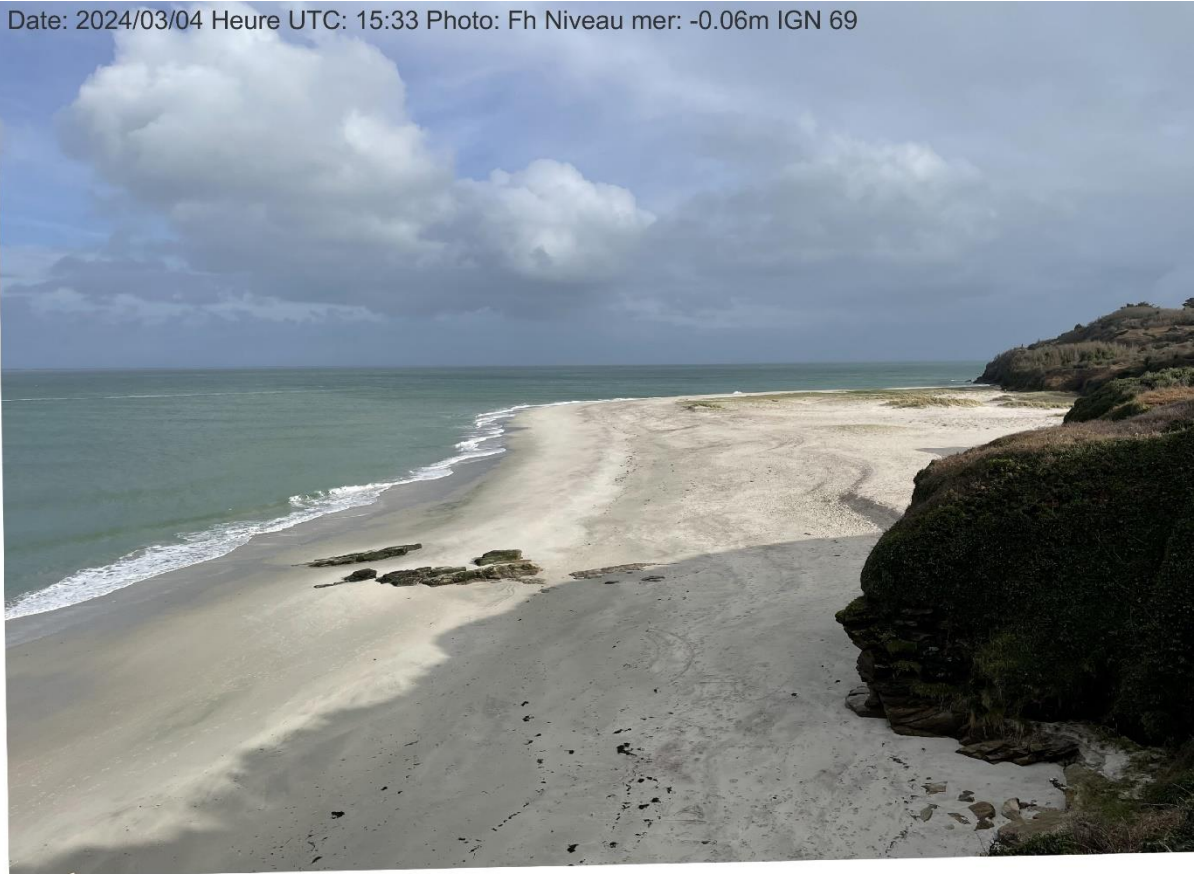
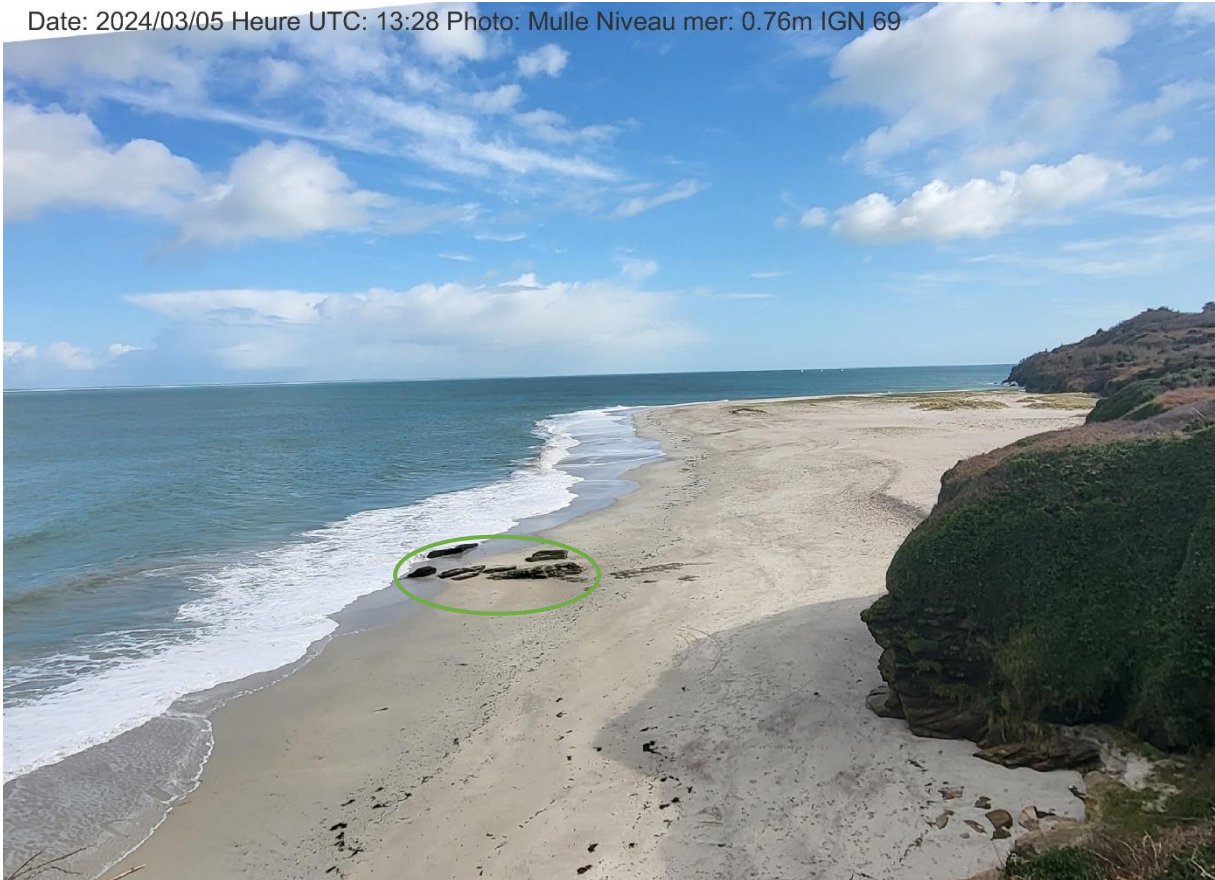
Date: 2024/03/04 Heure UTC: 15:33 Photo: Fh Niveau mer: -0.06m IGN 69

Les photos prises les 4 et 5 mars révèlent un apport significatif (cercle vert) de sédiments autour des rochers. En analysant les conditions météorologiques marines à une période où la mer atteignait cette partie de la plage (1m et plus à Port-Tudy) à , on constate que ce phénomène pourrait être lié à une houle de taille moyenne (environ 3 m) et, surtout, à son orientation Sud-Ouest entre les deux dates. Le vent, quant à lui, présentait une orientation Ouest classique. Cette houle, provenant davantage du Sud, aurait pu, en se diffractant autour de l'île (en contournant par le Sud et pour arriver de l'Est), transporter les sédiments vers l'Ouest de la plage, contrairement à une houle d'orientation Ouest, qui entraînerait les sédiments vers l'Est. Le tableau ci-dessous présente les conditions observées entre les deux photos, aux moments où la mer atteint une hauteur suffisante pour atteindre les rochers et influencer le niveau de sable à cet endroit.

Date	Origine Vent (°)	Vitesse vent (m/s)	Origine Houle (°)	Hauteur Houle	Hauteur d'eau Port-Tudy
4/03/2024 20:00	230	11.2	247.42	3.45	1.051
4/03/2024 22:00	260	7.7	251.98	3.31	1.295
5/03/2024 0:00	270	10.6	248.07	3.94	1.086
5/03/2024 2:00	270	8.8	254.74	3.38	0.383
5/03/2024 8:00	270	10.3	258.2	4.45	0.556
5/03/2024 10:00	280	5.6	259.03	4.05	0.966
5/03/2024 12:00	320	3.6	263.04	4.02	1.033

Date: 2024/03/05 Heure UTC: 13:28 Photo: Mulle Niveau mer: 0.76m IGN 69

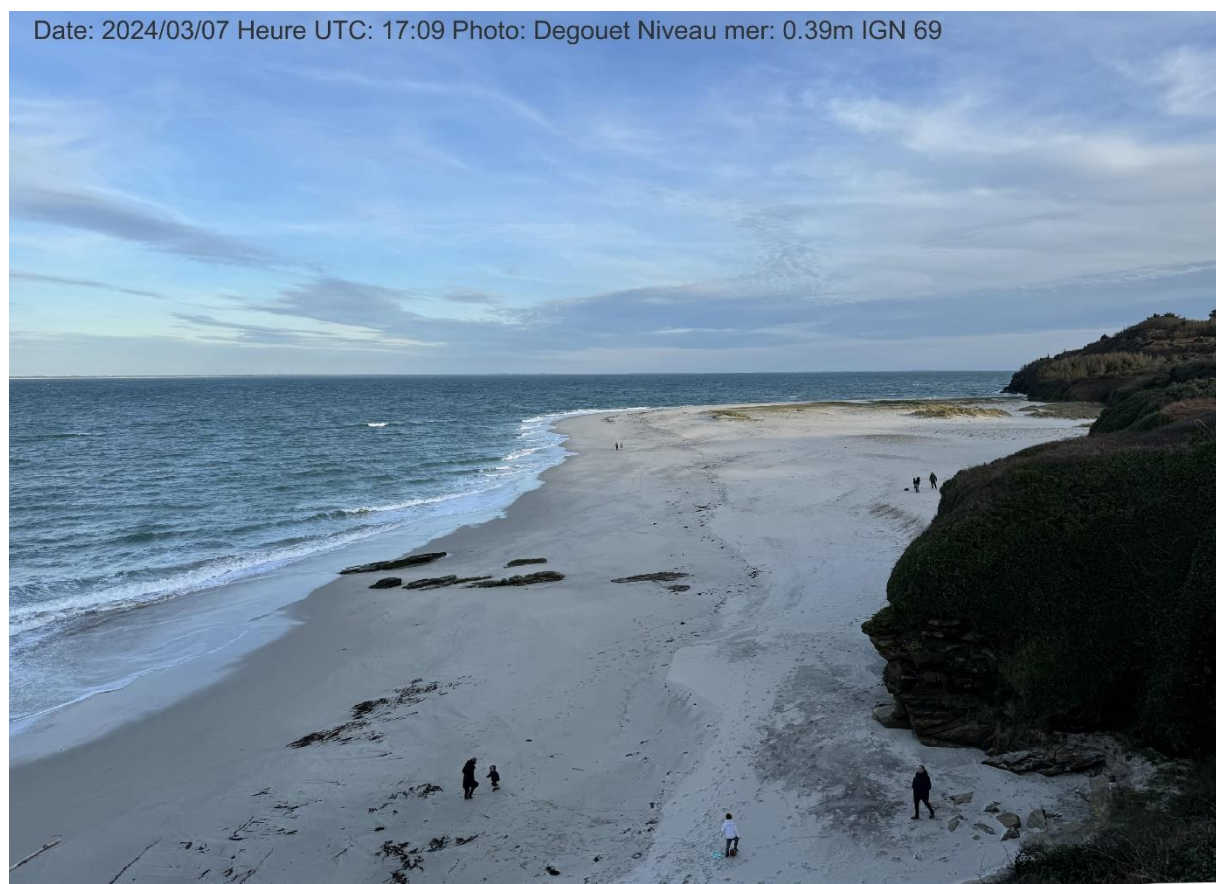
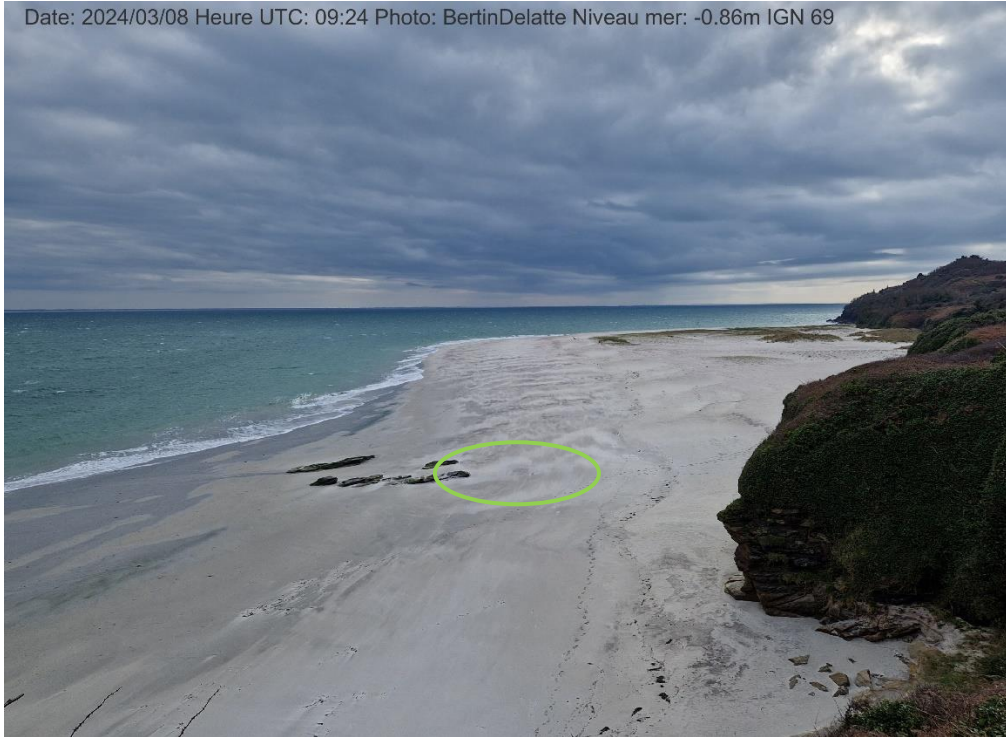
Date: 2024/03/08 Heure UTC: 09:24 Photo: BertinDelatte Niveau mer: -0.86m IGN 69

On observe également un gain significatif de sédiments (cercle vert clair) entre le 7 et le 8 mars, mais dans des conditions différentes. Cette fois-ci, la houle est relativement faible (moins de 2 m) et orientée plein Ouest, tandis qu'un vent conséquent (7 à 10 m/s) souffle depuis l'Est. Ce vent pourrait favoriser le déplacement des sédiments de la plage vers l'Ouest, entraînant leur accumulation autour des rochers. Ce phénomène de gain de sédiments (plus léger) sous l'effet d'un vent d'Est est également très visible entre les photos prises le 20 mars à 9 h et à 15 h, où un vent de Nord-Est semble générer un apport de sable dans la zone des rochers. Le tableau ci-dessous illustre ces conditions observées entre les différentes photos.

Date	Origine vent (°)	Vitesse vent (m/s)	Origine Houle	Hauteur Houle	Hauteur d'eau Port Tudy
8/03/2024 0:00	90	10.9	264.61	2.34	1.596
8/03/2024 2:00	100	7.2	267.11	2.07	2.343
8/03/2024 4:00	90	7.8	266.9	1.94	1.546
20/03/2024 12:00	40	7.6	265.3	1.77	1.189
20/03/2024 14:00	40	5.5	262.68	1.82	1.405

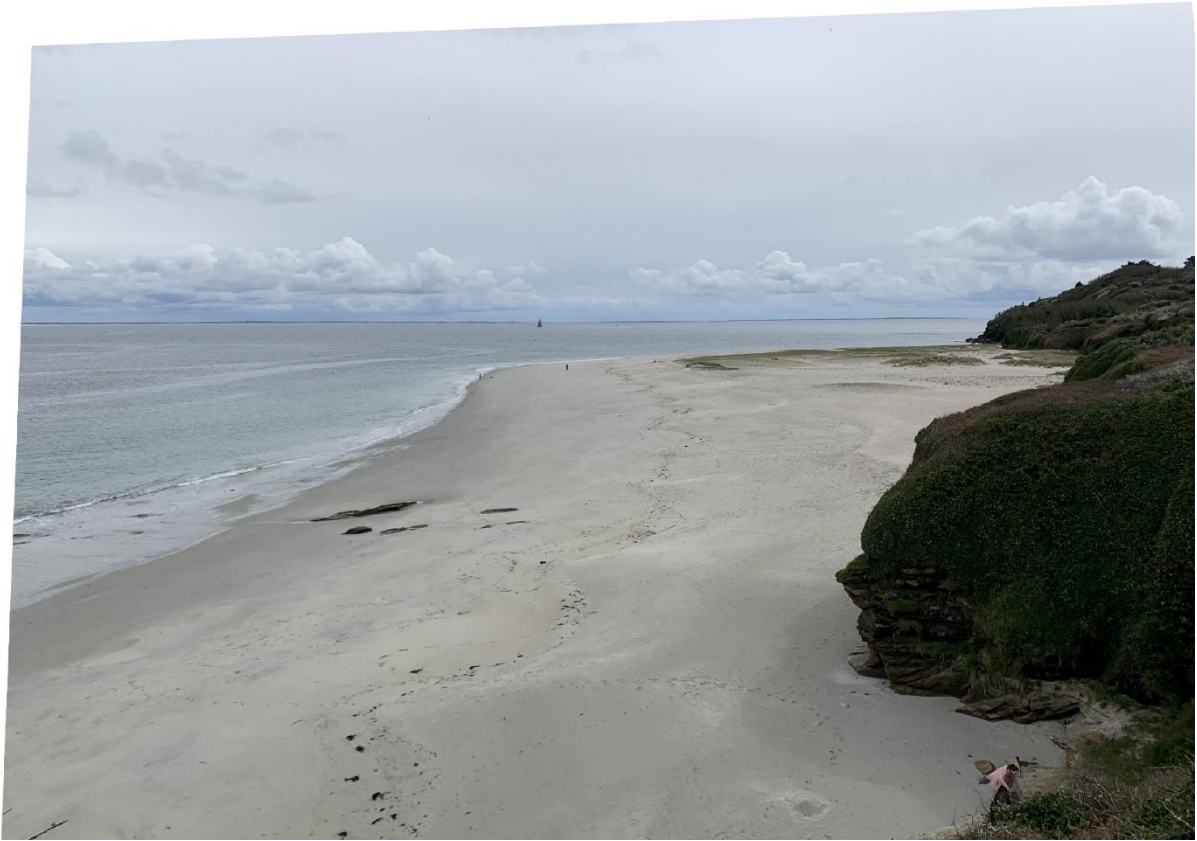
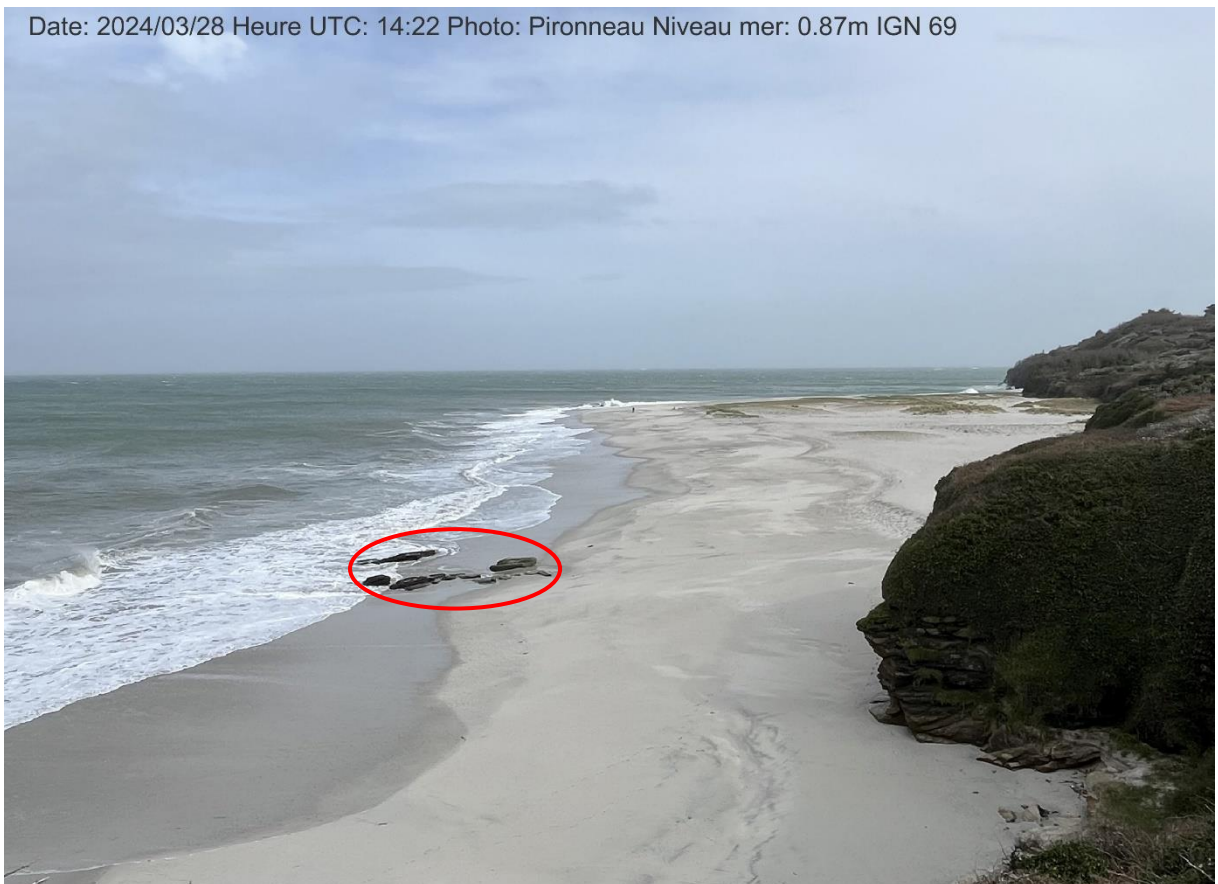
Date: 2024/03/26 Heure UTC: 11:40 Photo: Graveline Niveau mer: -0.94m IGN 69

Entre le 26 et le 28 mars, une forte érosion est observée autour des rochers (indiqués par le cercle rouge). Malgré un vent soutenu de Sud-Sud-Ouest à certains moments où la mer atteint cette zone, il semble que la houle élevée (jusqu'à 5 m), venant directement de l'Ouest, soit le facteur dominant. Cette houle aurait probablement provoqué une baisse significative du niveau de sable, notamment le 28 au matin. Ce phénomène se reproduit également entre le 28 et le 30 mars, avec une nouvelle érosion marquée. Cette fois-ci, le vent souffle du Sud-Ouest, tandis qu'une houle d'Ouest, légèrement orientée vers le Sud, atteint jusqu'à 7 m. Cela pourrait indiquer qu'en cas de forte agitation, même une houle orientée Sud-Ouest peut entraîner une perte importante de sédiments sur la plage. Entre le 10 et 11 avril, le phénomène d'érosion se reproduit à nouveau, confirmant probablement qu'en vent et houle d'Ouest engendre une érosion à l'Est de la plage.

Date	Origine vent (°)	Vitesse vent (m/s)	Origine Houle	Hauteur Houle	Hauteur d'eau Port Tudy
27/03/2024 4:00	200	13.1	276.98	2.79	2.662
27/03/2024 6:00	190	13.5	277.05	2.9	2.450
27/03/2024 16:00	160	14.6	269.8	3.42	2.603
27/03/2024 18:00	190	23.7	272.82	3.92	2.573
28/03/2024 4:00	240	12.8	273.27	4.49	2.599
28/03/2024 6:00	230	14.6	272.93	5.24	2.691
28/03/2024 16:00	220	14.2	254.78	7.1	2.200
28/03/2024 18:00	210	15.9	257.91	6.45	2.670
29/03/2024 4:00	220	13.2	266.02	4.57	2.156
29/03/2024 6:00	230	12.2	271.86	4.58	2.532
30/03/2024 6:00	190	5.4	274.98	2.32	2.330
30/03/2024 8:00	160	6.8	275.55	2.23	1.763

Date: 2024/03/28 Heure UTC: 14:22 Photo: Pironneau Niveau mer: 0.87m IGN 69

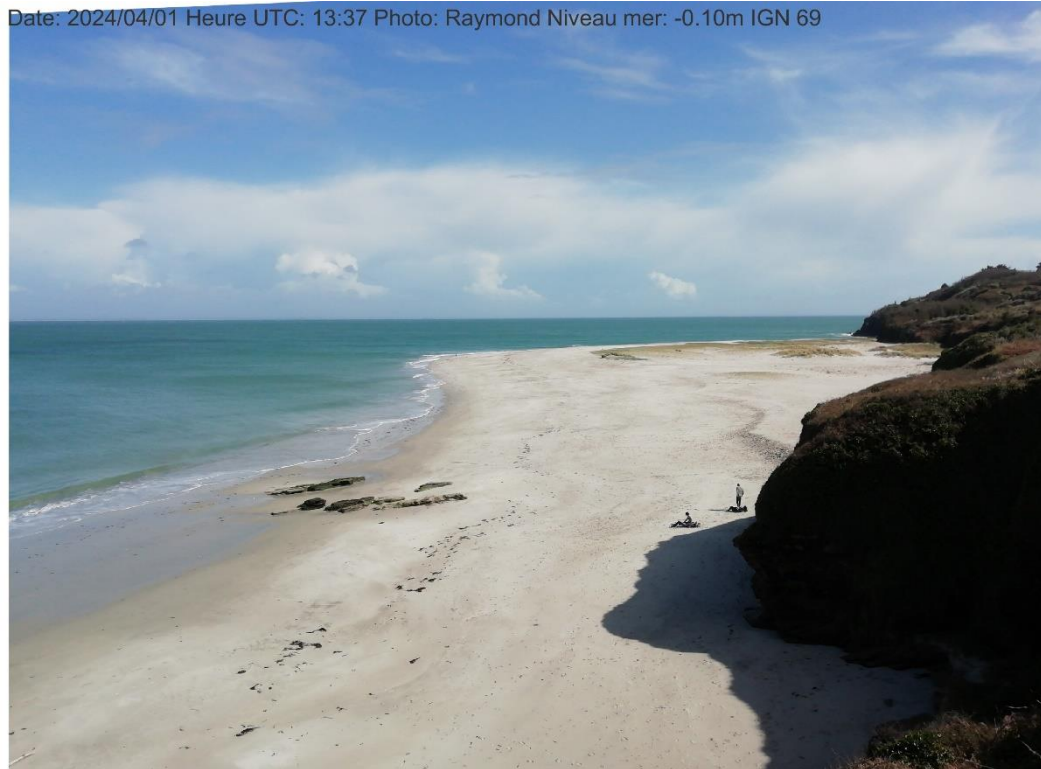
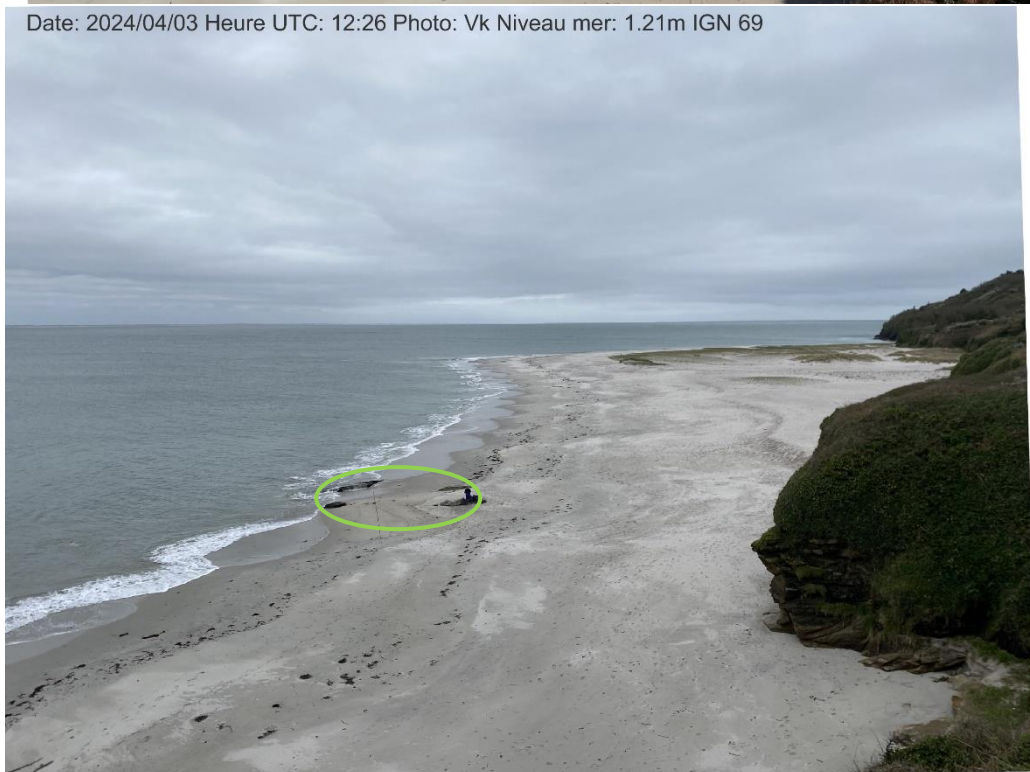
La période du 1er au 3 avril correspond à nouveau à un gain de sédiments (cercle vert), qui semble s'expliquer par un vent et une houle de Sud-Ouest. Cela confirmerait les premières hypothèses concernant le rôle de ces conditions dans le dépôt de sable.

Date	Origine vent (°)	Vitesse vent (m/s)	Origine Houle	Hauteur Houle	Hauteur d'eau Port Tudy
1/04/2024 6:00	250	8.3	240.04	2.1	1.527
1/04/2024 8:00	230	10.5	235.65	2.41	1.752
1/04/2024 10:00	210	11.5	230.22	2.45	1.269
1/04/2024 18:00	250	12.8	237.83	3.7	1.313
1/04/2024 20:00	250	12.5	244.89	3.85	1.729
1/04/2024 22:00	260	12.9	246.55	3.85	1.364
2/04/2024 8:00	190	9.2	260.2	3.09	1.311
2/04/2024 10:00	180	10.5	266.28	3.31	1.383
2/04/2024 20:00	190	15.4	247.22	3.26	1.427
2/04/2024 22:00	200	11.7	249.52	3.59	1.643
3/04/2024 0:00	230	10.1	250.12	3.35	1.291
3/04/2024 10:00	260	8	249.62	2.97	1.284
3/04/2024 12:00	230	8.1	244.28	2.64	1.308

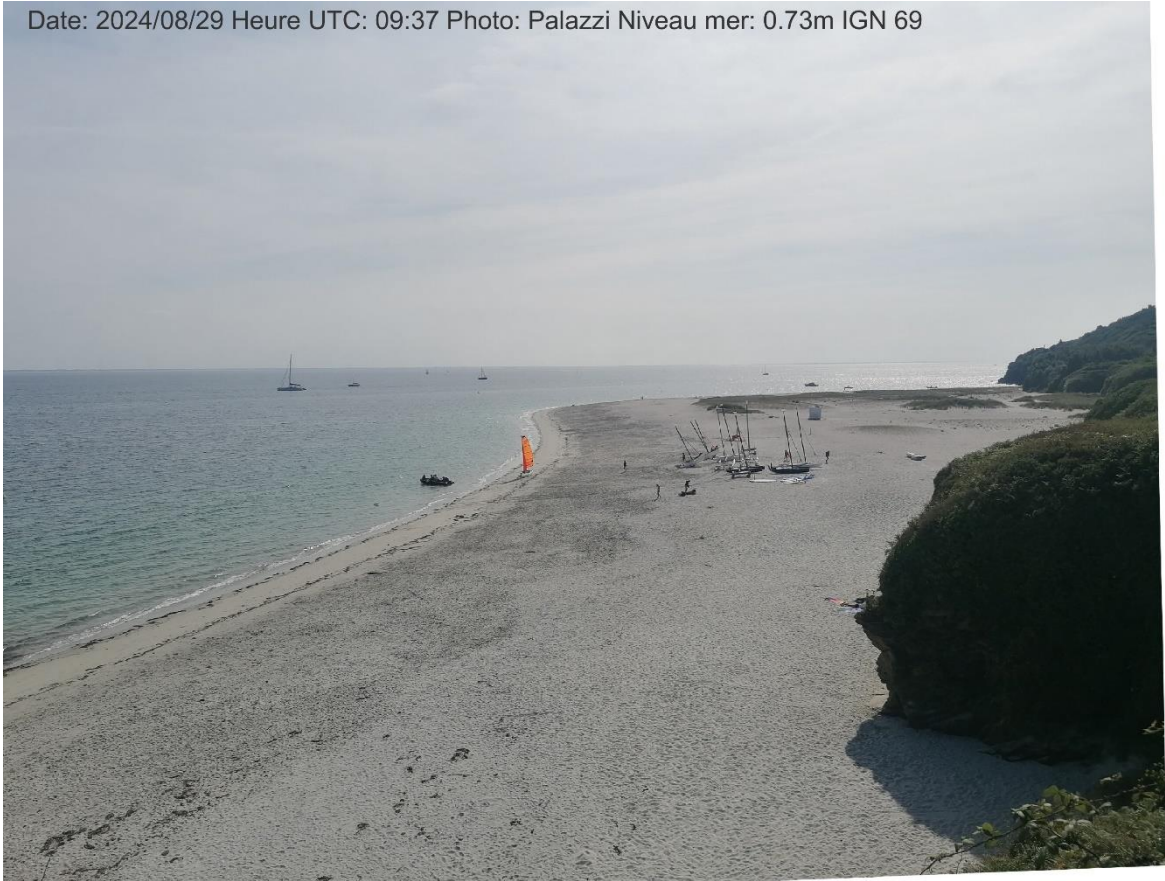
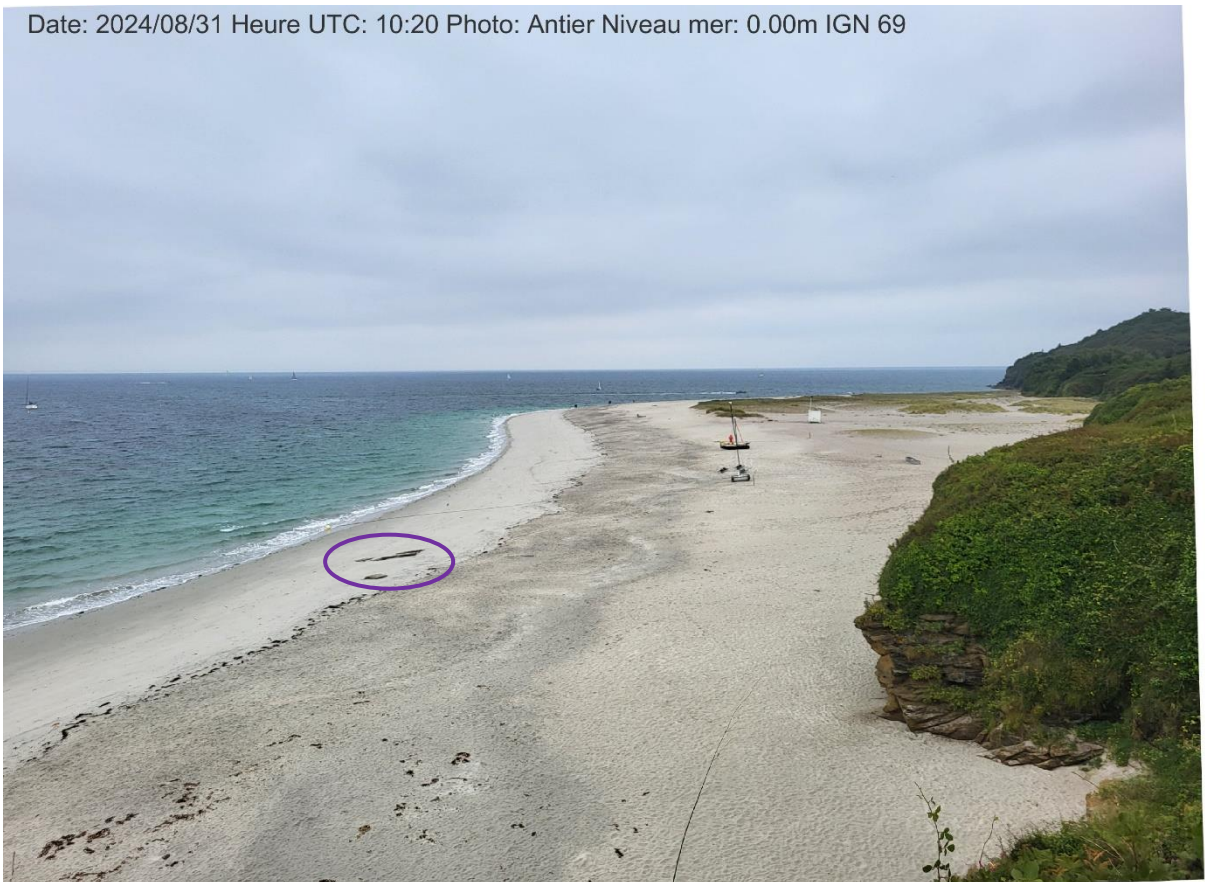
Date: 2024/08/29 Heure UTC: 09:37 Photo: Palazzi Niveau mer: 0.73m IGN 69

Entre le 25 et le 27 août, pendant une période sans vent ni houle, on observe une accumulation progressive de sédiments sur les rochers, comme cela est souvent le cas en été sur les plages. On peut donc émettre l'hypothèse que, dans de telles conditions, la plage a tendance à se remplir de sédiments. En revanche, entre le 29 et le 30 août, en l'absence quasi totale de houle, une érosion est constatée au niveau des rochers (cercle violet). Durant cette période, un vent modéré de Nord, puis Nord-Est pourrait être responsable de cette érosion.

Date: 2024/08/31 Heure UTC: 10:20 Photo: Antier Niveau mer: 0.00m IGN 69

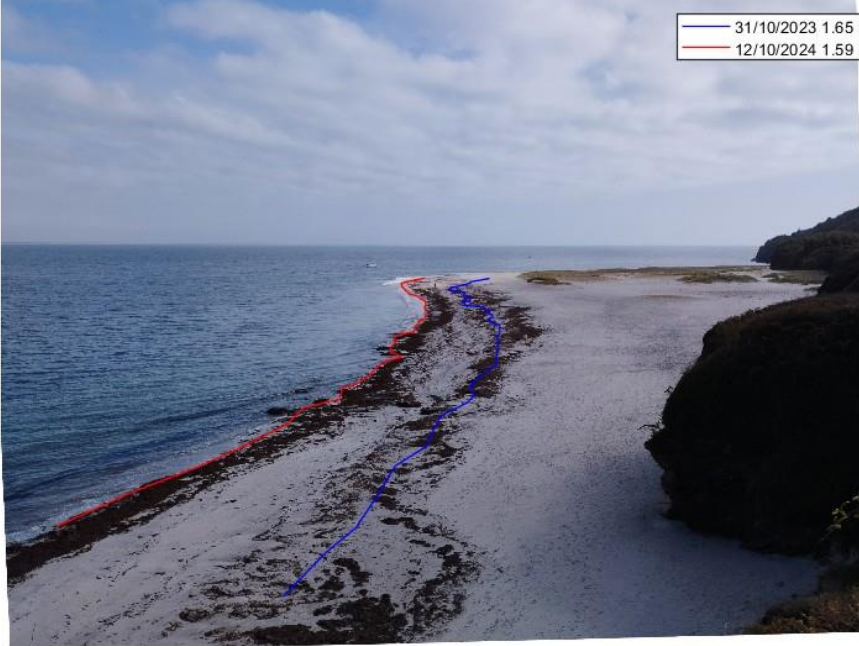
Date: 2024/10/12 Heure UTC: 11:31 Photo: Passama Niveau mer: 1.59m IGN 69

— 31/10/2023 1.65 m IGN
— 12/10/2024 1.59 m IGN

Evolution largeur
+19 metres (moyenne)

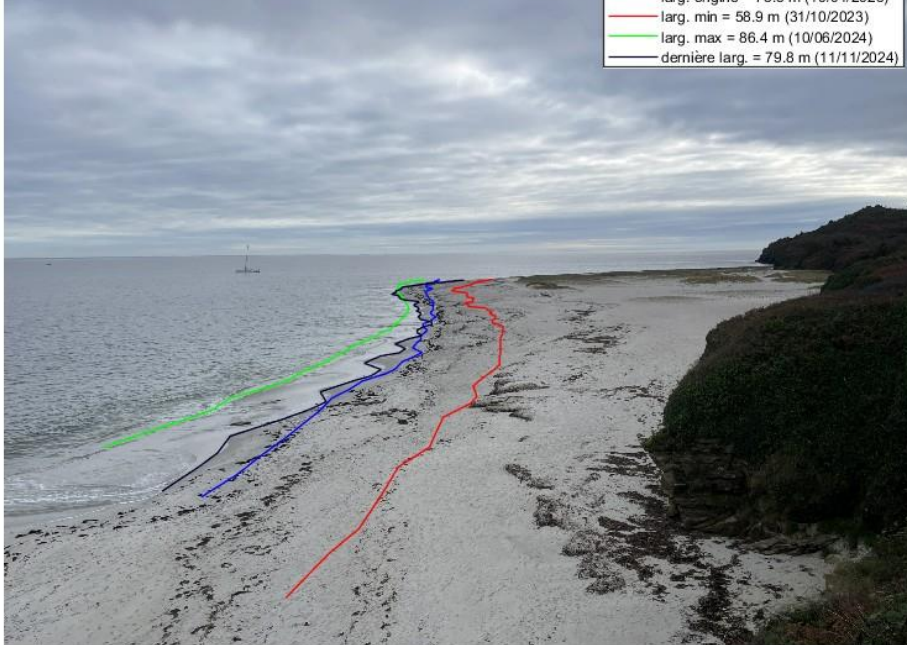
Date: 2024/11/11 Heure UTC: 10:40 Photo: Xavier Niveau mer: 1.59m IGN 69

— larg. origine = 75.5 m (10/01/2023)
— larg. min = 58.9 m (31/10/2023)
— larg. max = 86.4 m (10/06/2024)
— dernière larg. = 79.8 m (11/11/2024)

Tendance larg. plage
+3.82 metres/an
