# Fiche synthèse Guidel

Octobre 2023 - Octobre 2024

## Projet Coastsnap Morbihan

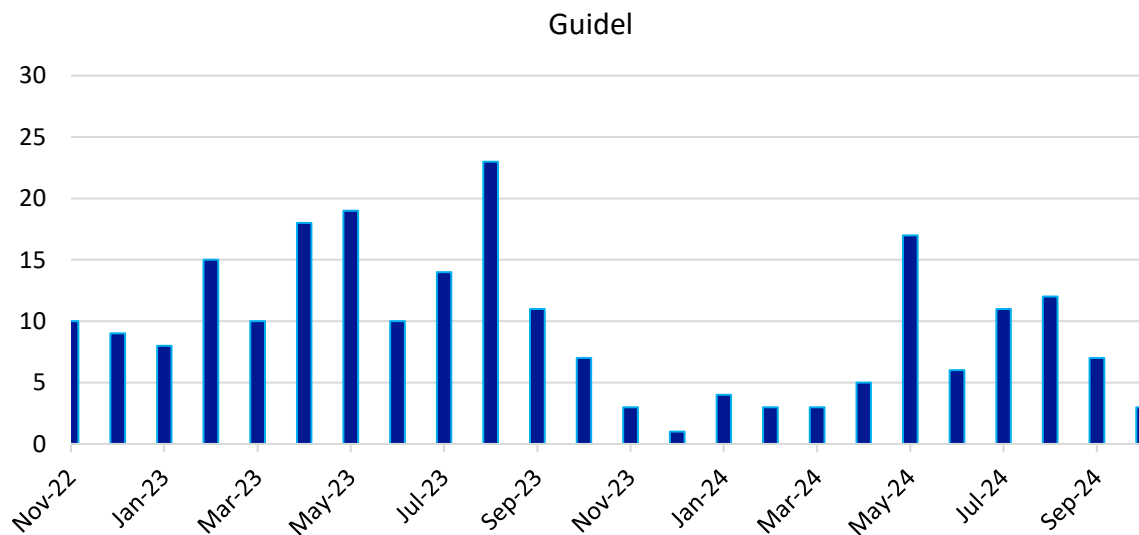
*Participation mensuelle à Guidel*

Installée en novembre 2021, la station CoastSnap de la plage de la falaise à Guidel a reçu un total de 403 photos depuis sa mise en place. Avec une moyenne de 3,7 photos par semaine, la station se situe au-dessus des moyennes mondiales de prise de photo (2 à 3 par semaine).

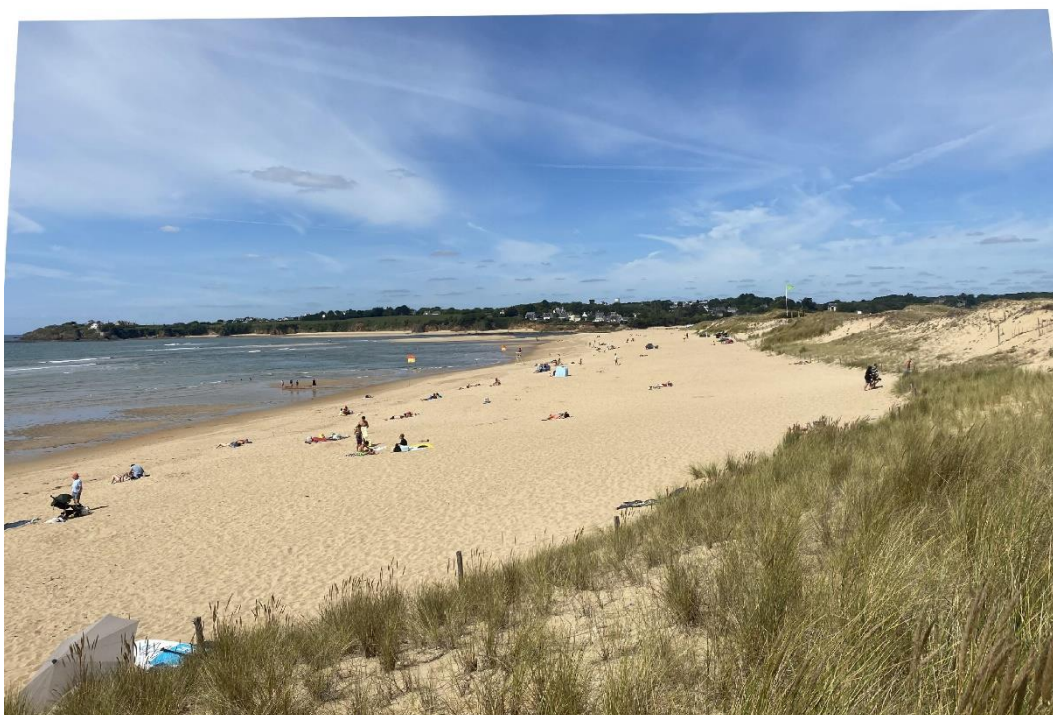
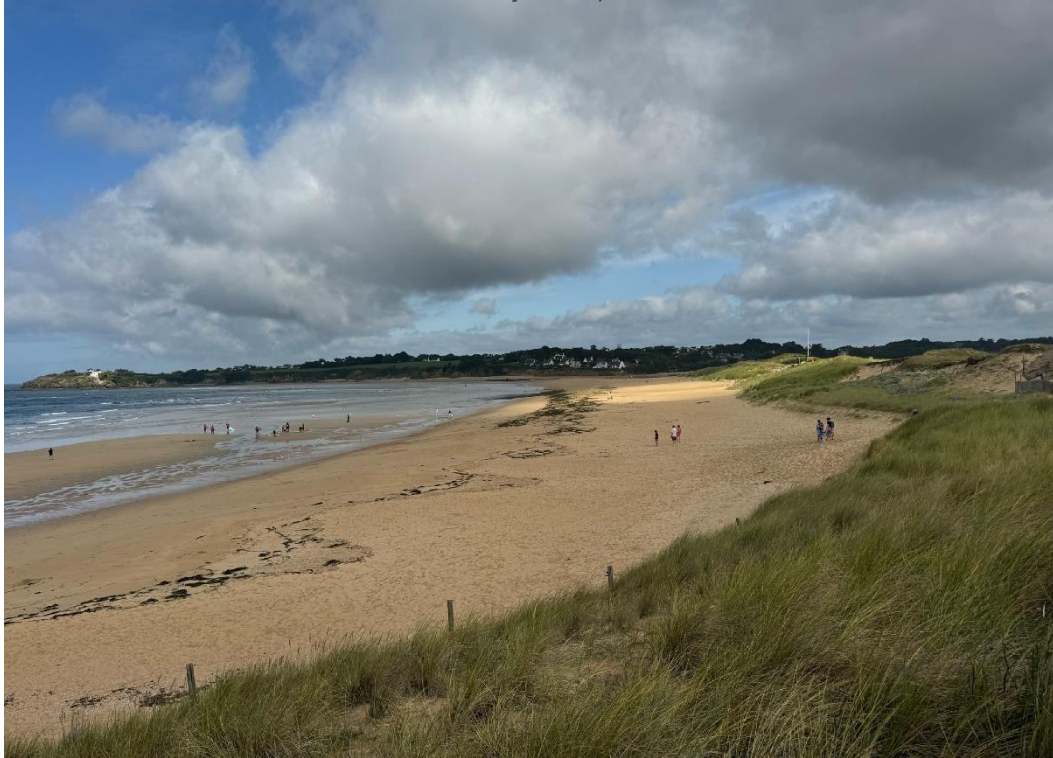
Date: 2022/08/26 Heure: 11:35 Photo: Renvoisé Niveau mer: -0.19m IGN69

Malgré un hiver 2023-2024 particulièrement agité, la dune en arrière de la plage continue sa reconstitution. En comparant les photos d'août 2022 et août 2024, la différence est nettement visible. Des siffles-vent et caoudeyres (forme sédimentaire visible par les vides de végétation dans la dune) restent visibles et prendrons du temps à se résorber.

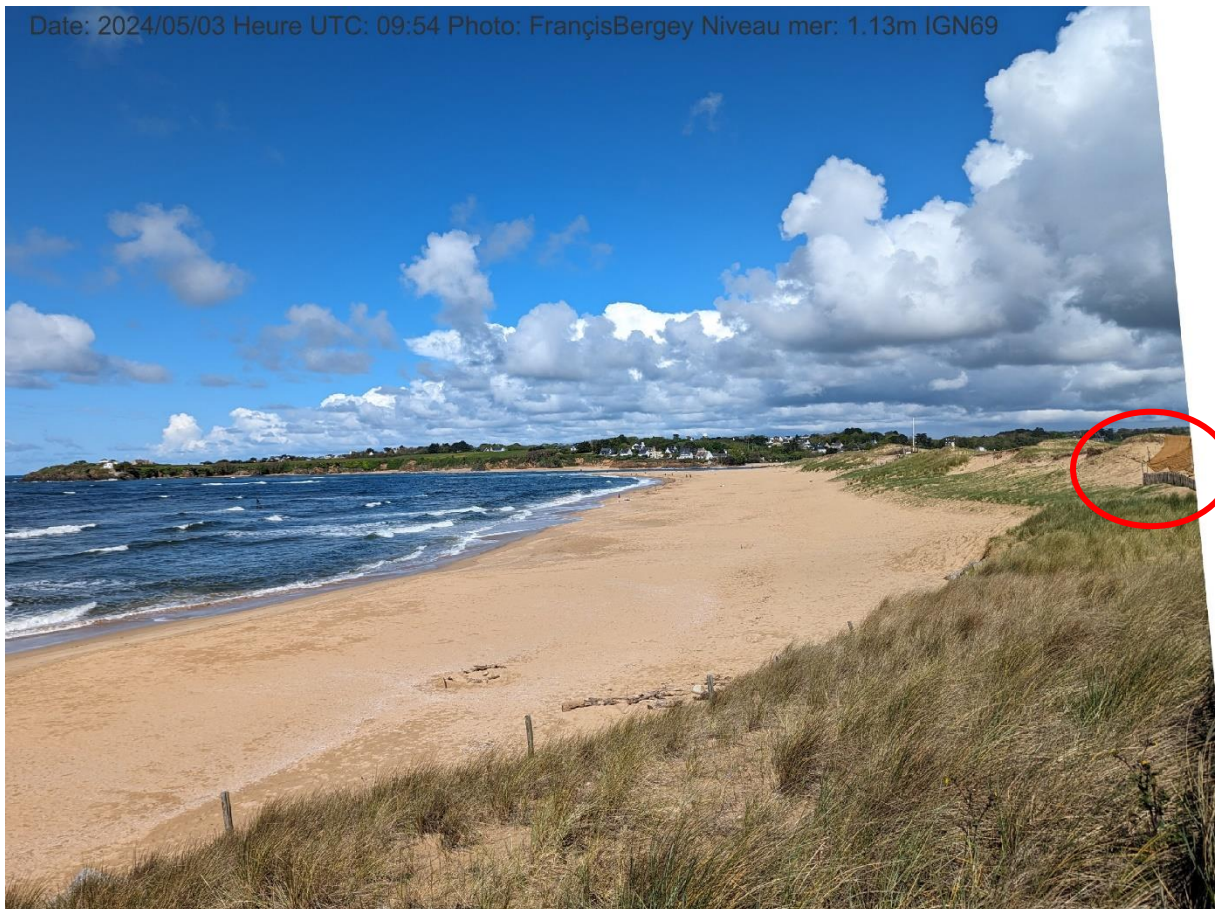
Des installations de filets coco (cercle rouge) ont été mises en place à partir de mai pour tenter de combler certaines de ces dépressions. Bien qu'en bordure des photos, certaines d'entre elles pourront permettre de suivre la pertinence de ce dispositif sur la zone.

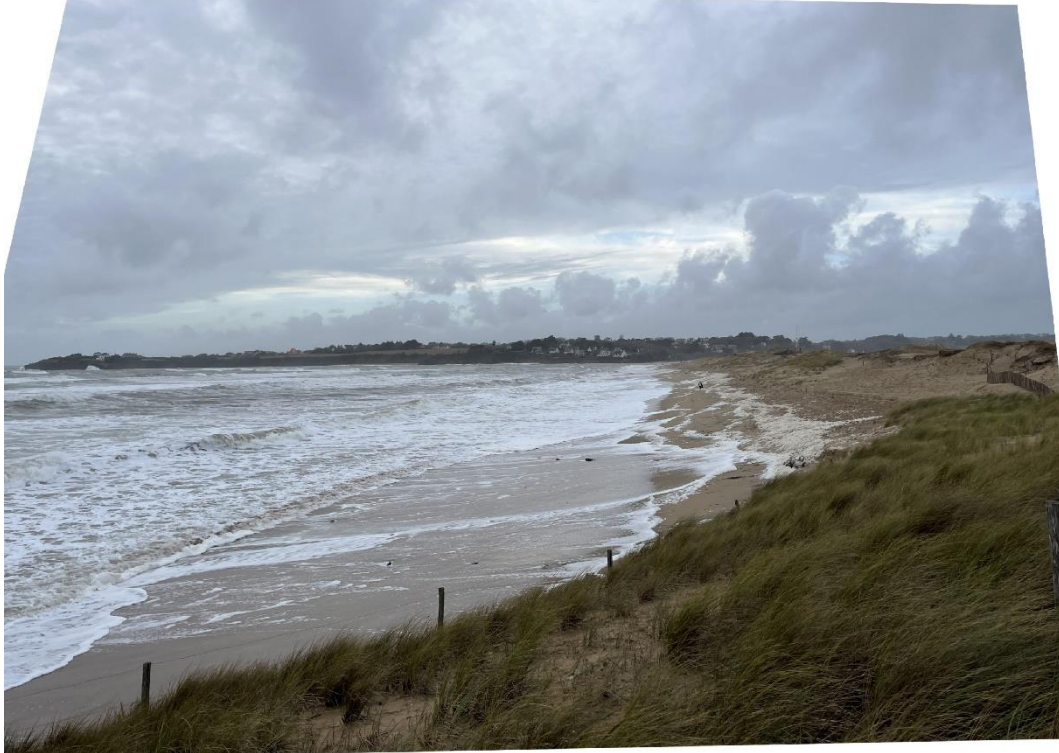
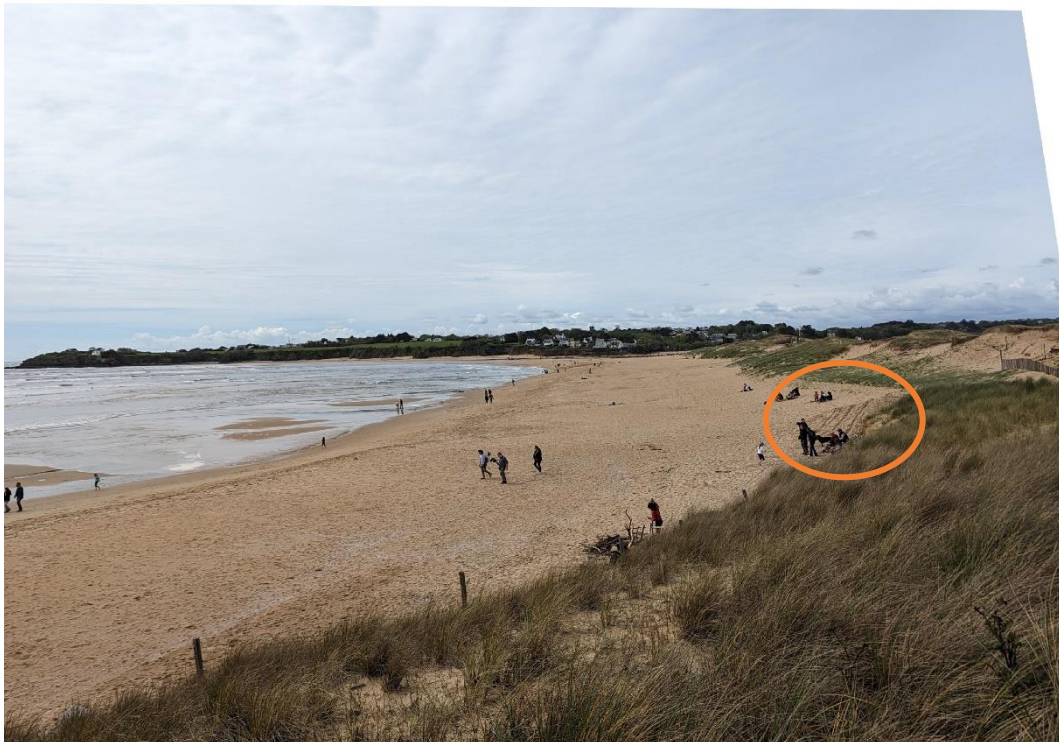
Date: 2023/11/13 Heure UTC: 15:55 Photo: Leclerc Niveau mer: 2.50m IGN69

Début mai coïncide également à la reformation d'une pente d'accès à la plage (cercle orange) par les services de la commune. Cet apport de sable pour recréer une pente vient atténuer l'érosion sur la zone directement au droit de la station qui avait été creusée lors des tempêtes de la fin de novembre 2023.

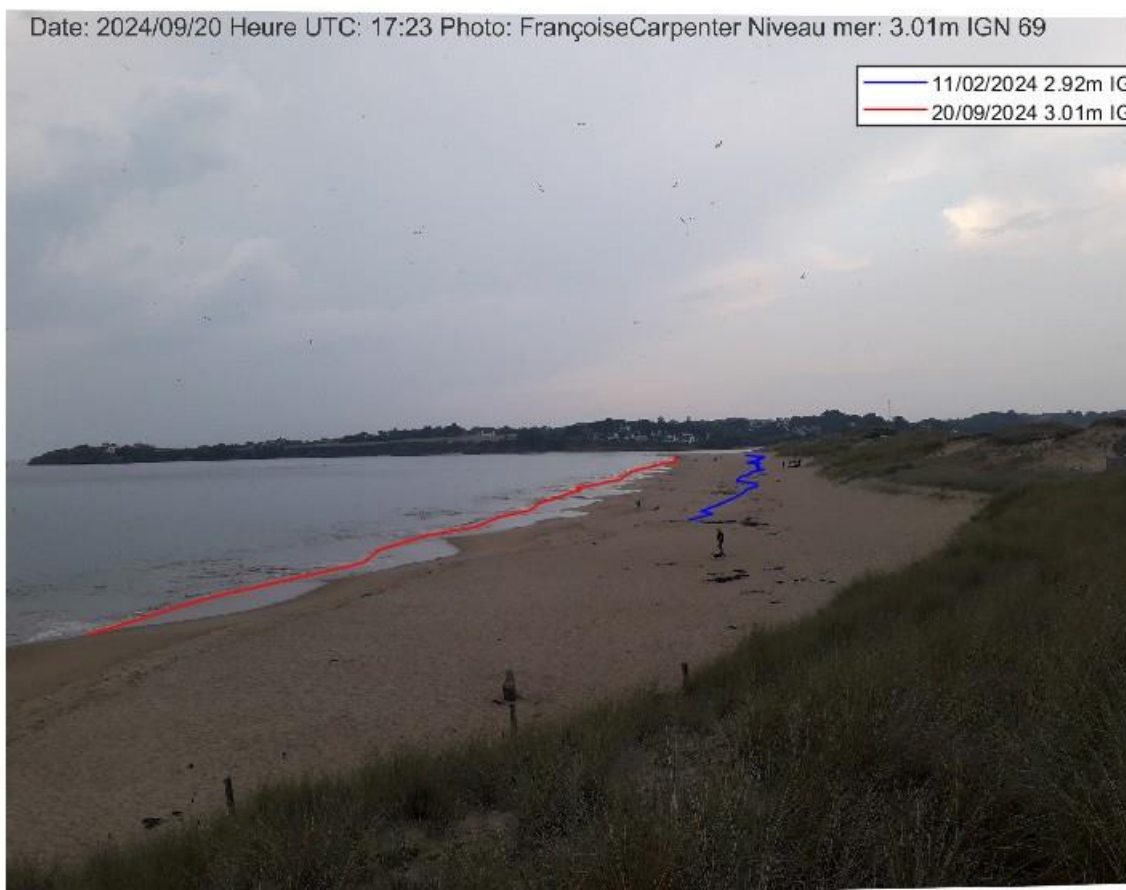
Evolution largeur  
+28 metres (moyenne)

Sur une plage comme celle de Guidel, propice à des conditions de forte agitation (ce qui en fait un lieu prisé pour le surf), il est difficile de comparer deux photos prises avec une même hauteur d'eau, car le déferlement des vagues peut être différent. La figure suivante illustre l'écart significatif qui peut exister entre des conditions agitées et des conditions calmes.

Ainsi, malgré une hauteur d'eau inférieure (2,92 m contre 3,02 m IGN), le déferlement peut déplacer la limite terre-mer de plus de vingt mètres. Par conséquent, dans ces analyses, seules des photos présentant des conditions similaires sont prises en compte. Cela implique un choix limité de clichés par rapport à des analyses qualitatives.

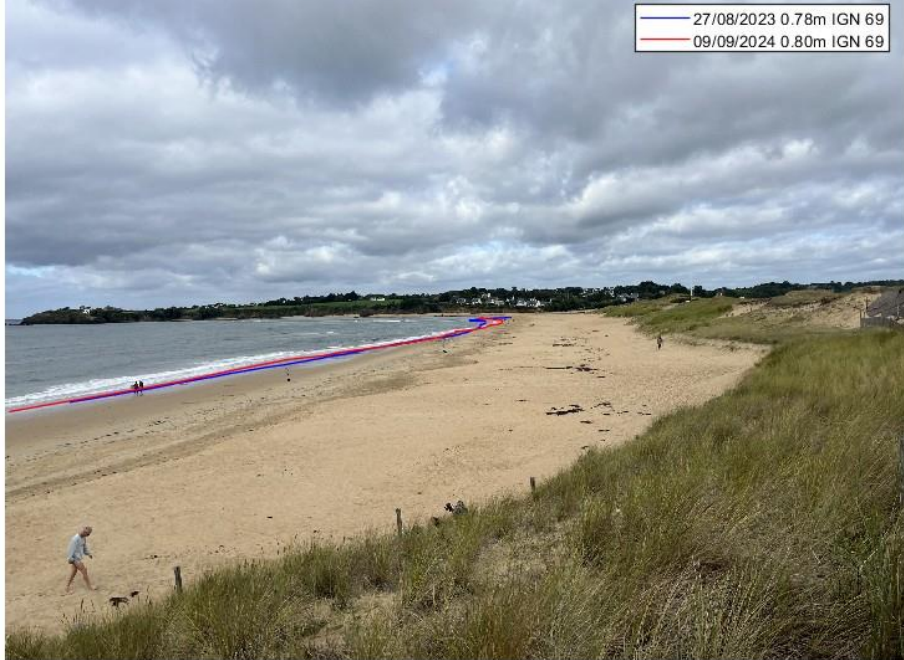
Date: 2024/09/09 Heure UTC: 09:18 Photo: Colas Niveau mer: 0.80m IGN 69

— 27/08/2023 0.78m IGN 69  
— 09/09/2024 0.80m IGN 69

Evolution largeur plage  
-2 metres (moyenne)

Ces différentes figures illustrent l'évolution de la plage sur des niveaux d'eau croissants au cours de cette dernière année. Comme de nombreuses plages du littoral atlantique, la plage de la falaise à Guidel a subi une érosion importante durant l'hiver 2023-2024, particulièrement énergétique. Bien que l'été 2024 ait été relativement calme, les photos prises avant cette période (analyse autour de 2,10 m entre mai 2023 et juin 2024) montrent que le volume de sédiments était fortement dégradé avant l'été 2024. Les conditions calmes de l'été ont permis au stock sédimentaire de se régénérer quelque peu.

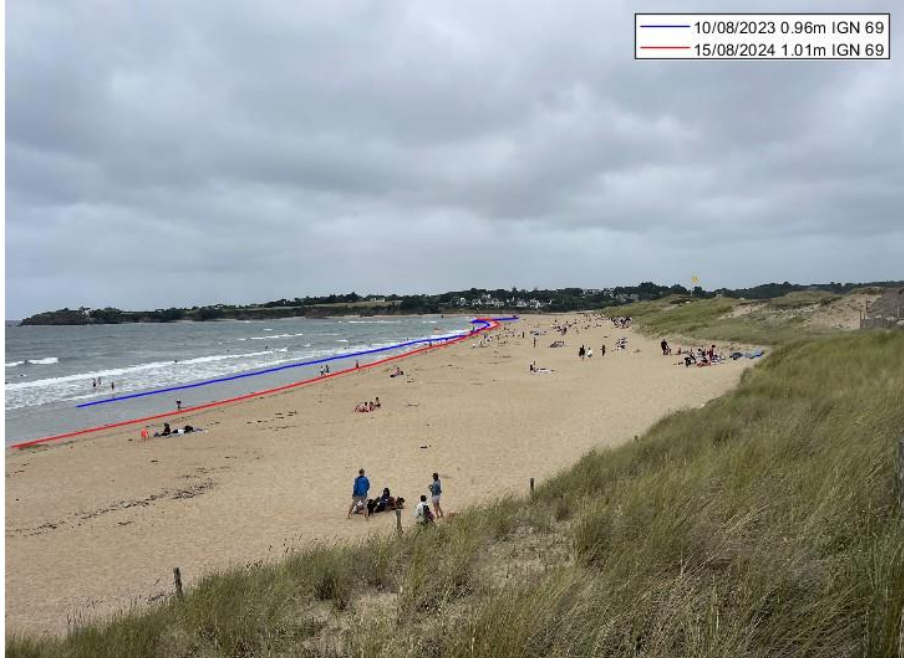
Date: 2024/08/15 Heure UTC: 13:46 Photo: Pot Niveau mer: 1.01m IGN 69

— 10/08/2023 0.96m IGN 69  
— 15/08/2024 1.01m IGN 69

Evolution largeur plage  
-4 metres (moyenne)

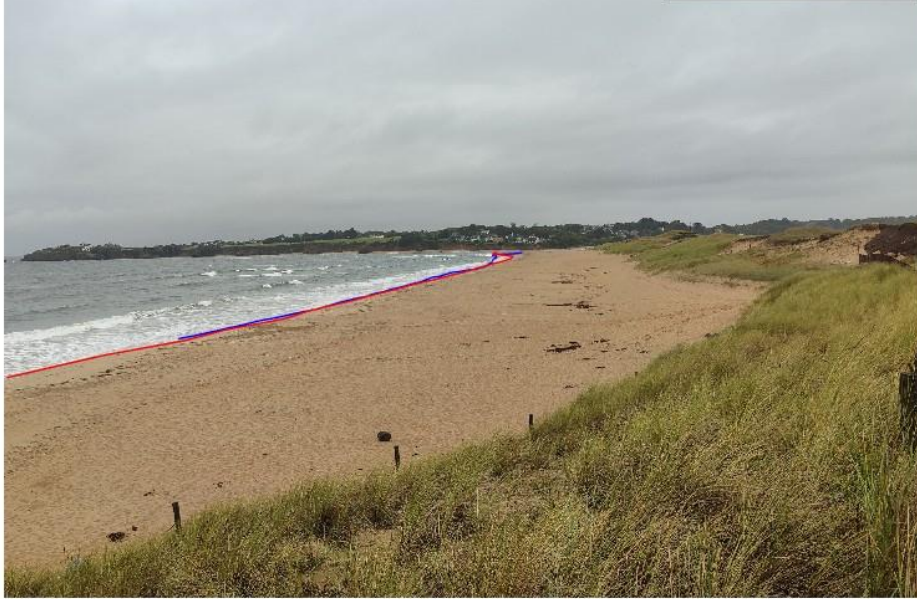
Date: 2024/09/25 Heure UTC: 09:30 Photo: Monbertrand Niveau mer: 1.54m IGN 69

— 27/08/2023 1.51m IGN 69  
— 25/09/2024 1.54m IGN 69

Evolution largeur plage  
-1 metres (moyenne)

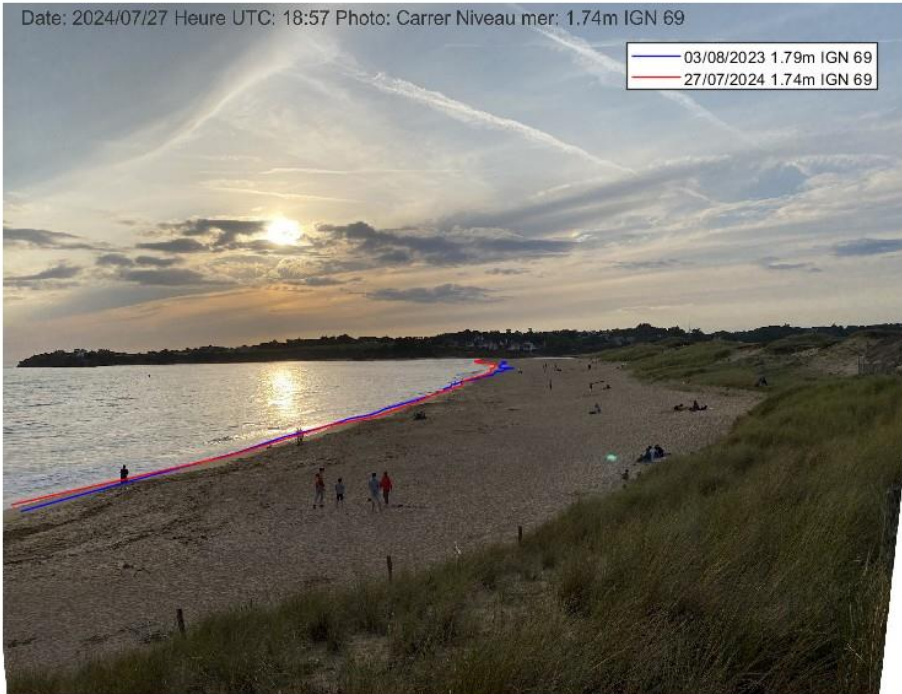
Date: 2024/07/27 Heure UTC: 18:57 Photo: Carrer Niveau mer: 1.74m IGN 69

— 03/08/2023 1.79m IGN 69  
— 27/07/2024 1.74m IGN 69

Evolution largeur  
+3 metres (moyenne)

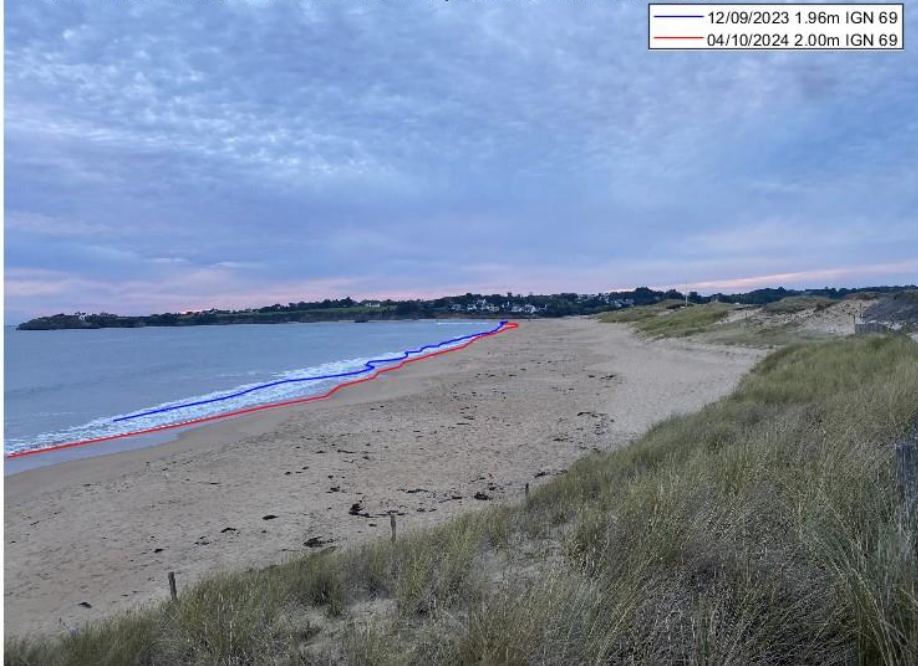
Date: 2024/10/04 Heure UTC: 17:40 Photo: Anonyme Niveau mer: 2.00m IGN 69

— 12/09/2023 1.96m IGN 69  
— 04/10/2024 2.00m IGN 69

Evolution largeur plage  
-6 metres (moyenne)

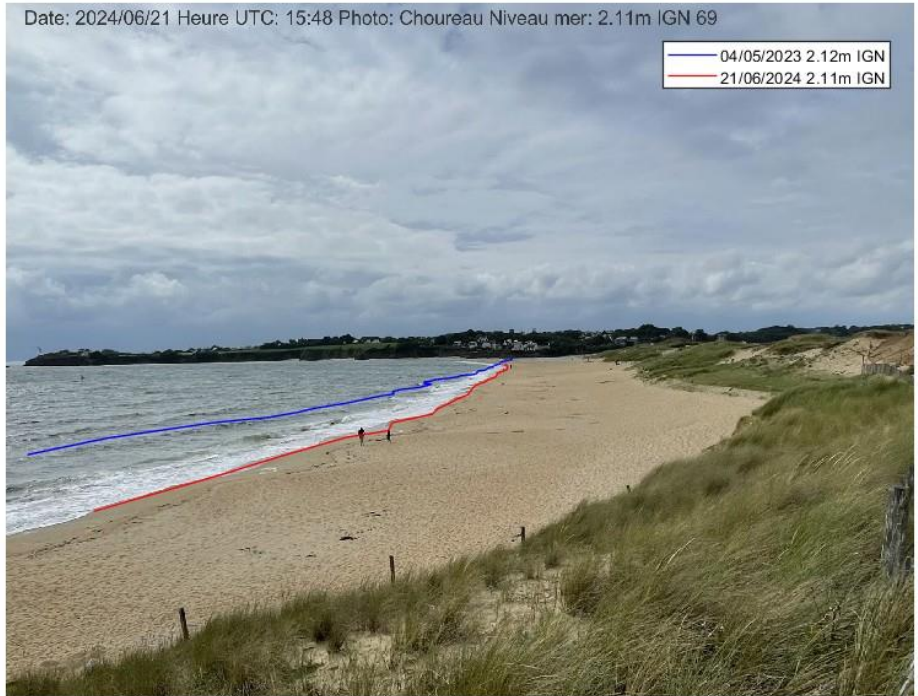
Date: 2024/06/21 Heure UTC: 15:48 Photo: Choureau Niveau mer: 2.11m IGN 69

— 04/05/2023 2.12m IGN  
— 21/06/2024 2.11m IGN

Evolution largeur plage  
-12 metres (moyenne)
