Fiche synthèse octobre 2024

Plage de la falaise - Île d'Arz

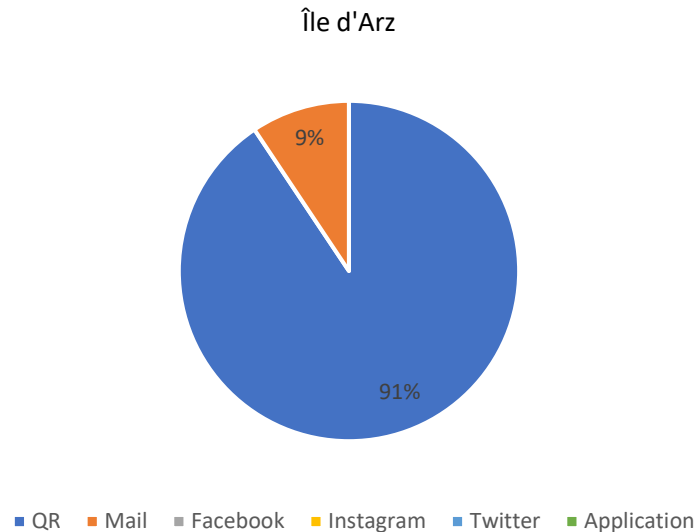
Les graphiques ci-dessous indiquent les canaux utilisés pour transmettre les images :

Les canaux les plus utilisés sont respectivement le Qr code (site OCLM) et le mail. Les autres canaux sont très minoritairement utilisés.

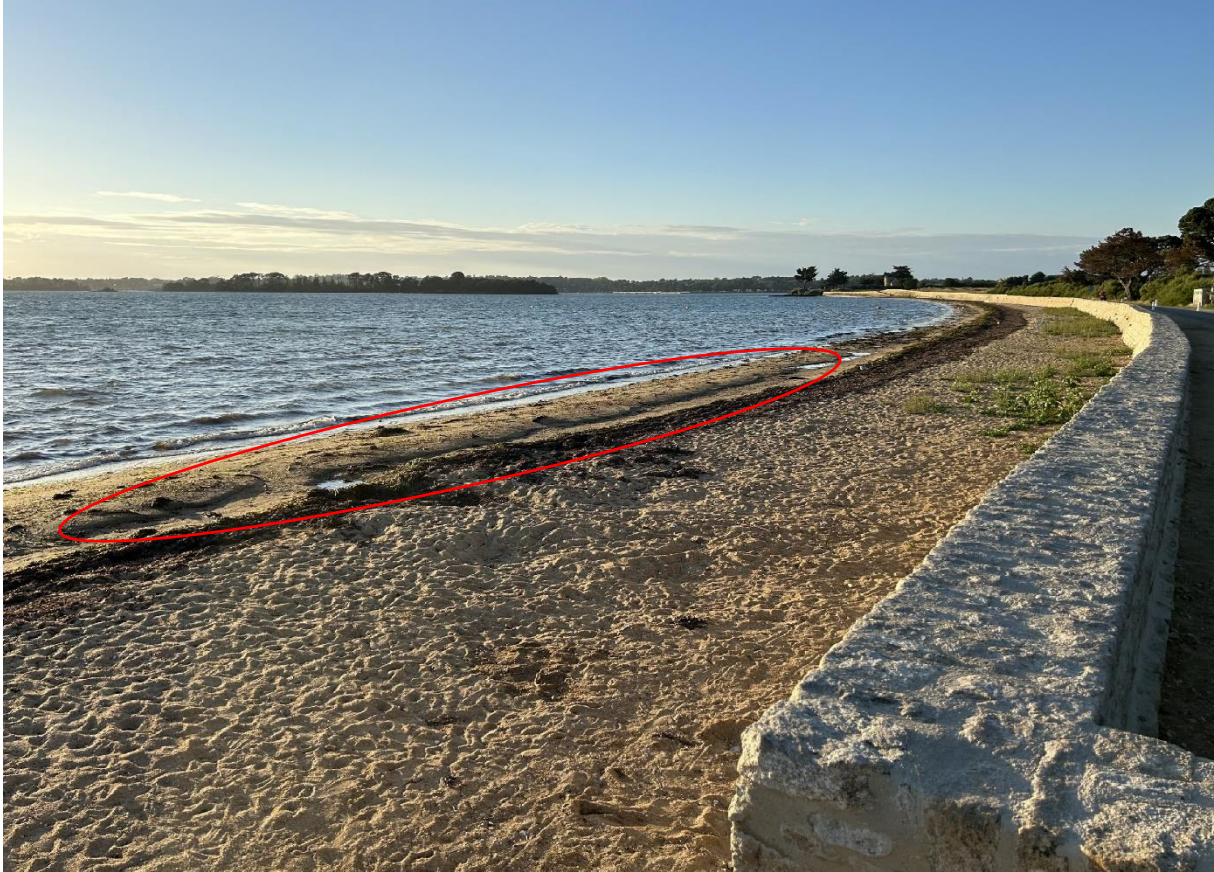
Date: 2024/07/21 Heure UTC: 19:08 Photo: Muñiz Niveau mer: 1.11m Modèle m2d

Cependant, plusieurs éléments peuvent être notés. Tout d'abord la présence régulière de barres et bâches (correspondant à une accumulation sableuse allongée, la barre, et d'un creusement autour de cette barre, la bêche) de tailles réduites. Ces formes résultent de processus hydrodynamiques complexes. Les barres se forment là où les vagues perdent de l'énergie, ce qui provoque le dépôt des sédiments transportés. Cela se produit souvent dans la zone où les vagues déferlent, car l'eau ralentit et ne peut plus maintenir les particules en suspension. Ces barres se déplacent en fonction de la saison, de l'intensité des vagues et de la marée, et peuvent évoluer ou disparaître au gré des conditions. Les bâches peuvent être creusées par des vagues particulières comme les vagues infragravitaires (vague dont la période entre deux vagues est très importante). Les courants qui convergent ou se concentrent en des points spécifiques peuvent aussi amplifier l'érosion, accentuant ainsi les bâches. Dans le Morbihan, les systèmes de barres et bâches sont de tailles très réduites, tandis qu'ils peuvent atteindre des dimensions décimétriques sur les plages du nord de la France. Leur formation est particulièrement intéressante à étudier au travers des photos CoastSnap, car elles reflètent la présence de phénomènes tels que les vagues infragravitaires, qui jouent un rôle clé dans la morphologie des plages locales.

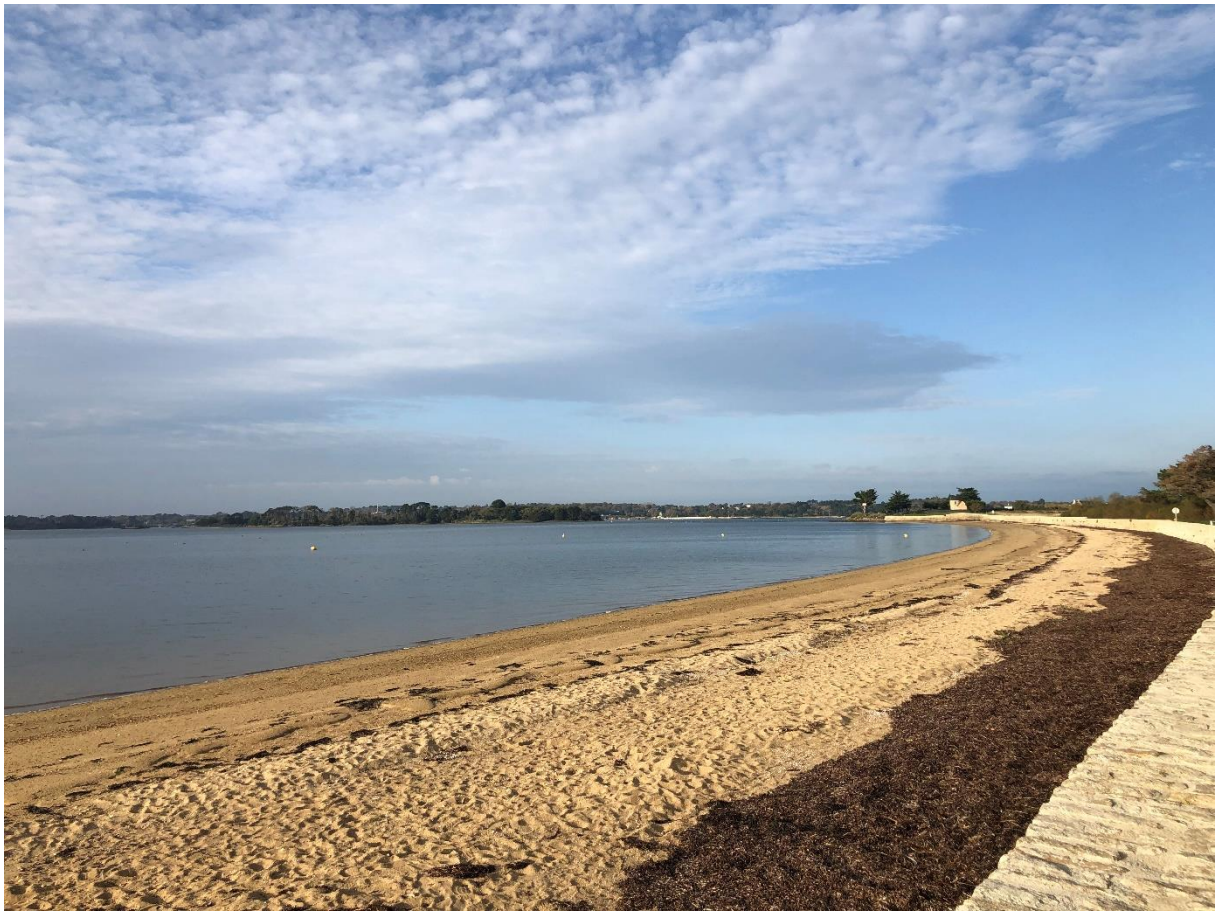
Enfin, entre fin octobre et début novembre, une nette remontée de l'horizon est visible sur les photos, indiquant un basculement volontaire de la station. Ce phénomène pose problème, car il modifie l'angle d'analyse des photos utilisées par CoastSnap. Bien que l'hypothèse d'un acte de vandalisme ait été envisagée, l'inclinaison à 90 degrés pourrait suggérer qu'une personne ait tenté de repositionner la station à un angle neutre, probablement sans intention malveillante. Un acte de vandalisme sur la station ayant déjà eu lieu autour du 20 septembre, il serait pertinent d'envisager un système permettant de verrouiller la station dans son angle d'origine afin d'éviter ce type de désagrément.

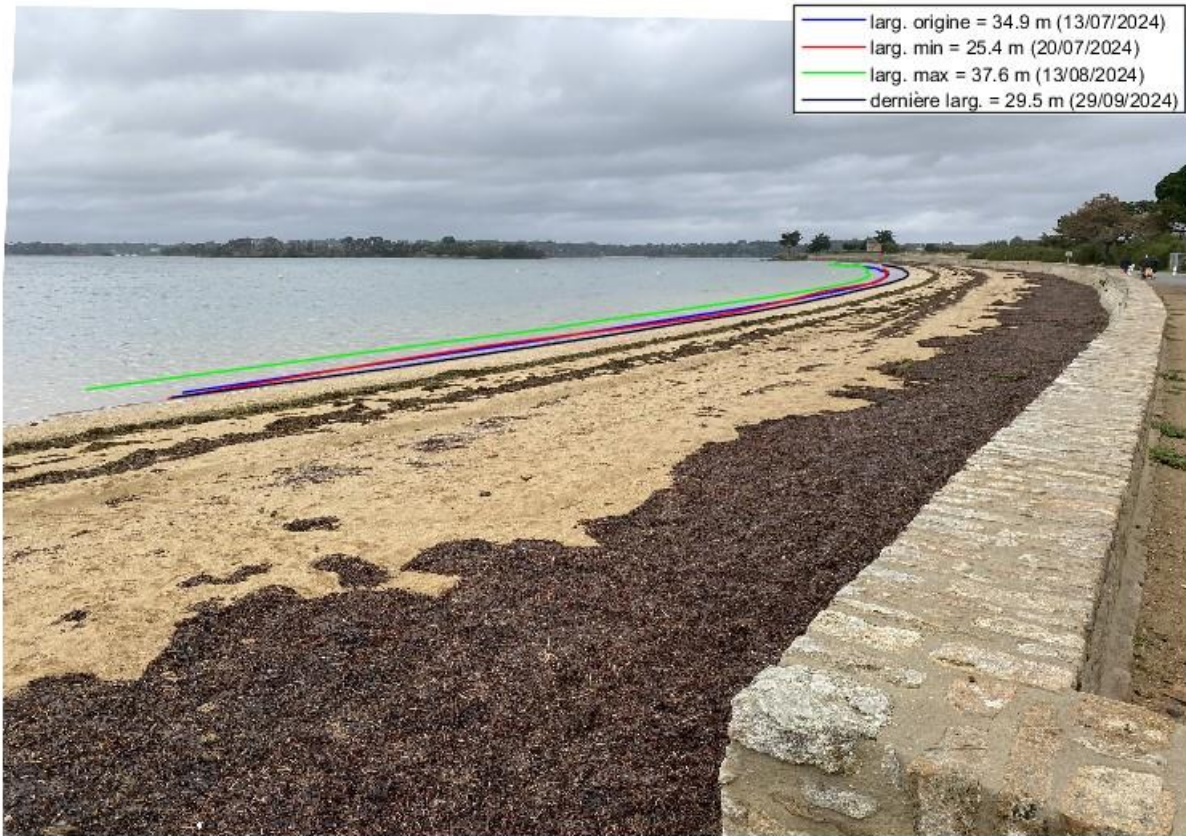
Date: 2024/09/29 Heure UTC: 13:50 Photo: Humphry Niveau mer: 0.98m IGN 69

Il convient de souligner que la station CoastSnap de l'île d'Arz est située au niveau d'un ouvrage fixant le trait de côte. Ce dernier est donc plaqué au niveau de l'ouvrage et varie en fonction du volume de sédiments présent sur la zone. Les analyses de la mobilité de la limite terre-mer se font pour des hauteurs d'eau inférieures à ce niveau limite ouvrage-sédiment.

Sur la période estivale 2024 (juillet -septembre 2024), les premières données illustrent un gain de sédiment sur le profil de plage à l'altitude $1.00\text{m} \pm 10$ IGN69. Ce gain est cohérent à la dynamique naturelle d'une plage qui tend à gagner en sédiment en été, et à en perdre en hiver, ce dernier basculant vers les petits fonds. La poursuite des analyses permettra de préciser cette dynamique.

Tendance larg. plage
+2.12 metres/an
