Fiche synthèse octobre 2024

Plage du Penvins – Sarzeau

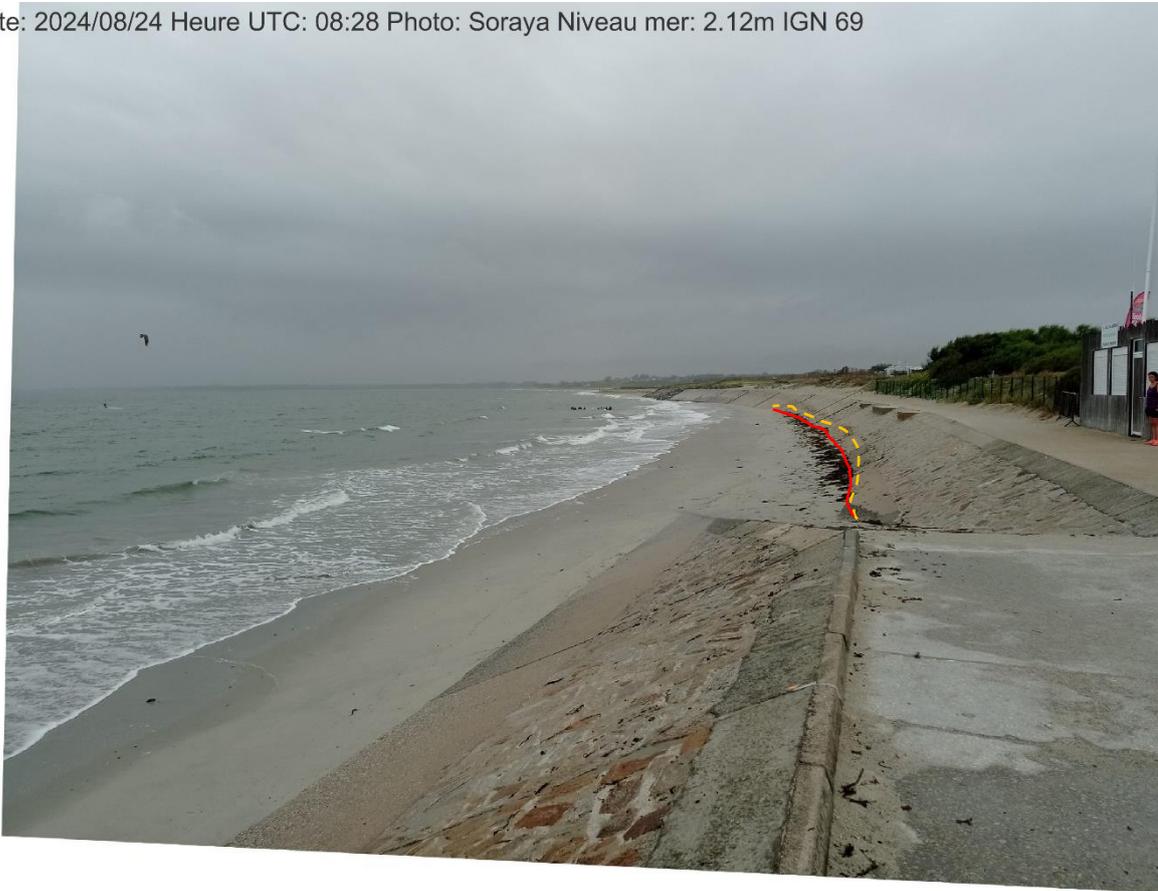
Date: 2024/08/24 Heure UTC: 08:28 Photo: Soraya Niveau mer: 2.12m IGN 69

L'analyse des photos, principalement effectuée pendant la période calme de la saison estivale, rend difficile toute observation approfondie de l'évolution de la plage, car cette période est par essence très calme. On peut toutefois noter que les niveaux élevés d'eau observés en août semblent avoir contribué à réduire légèrement la quantité de sable recouvrant l'ouvrage (niveau actuel en rouge et niveau précédent en orange).

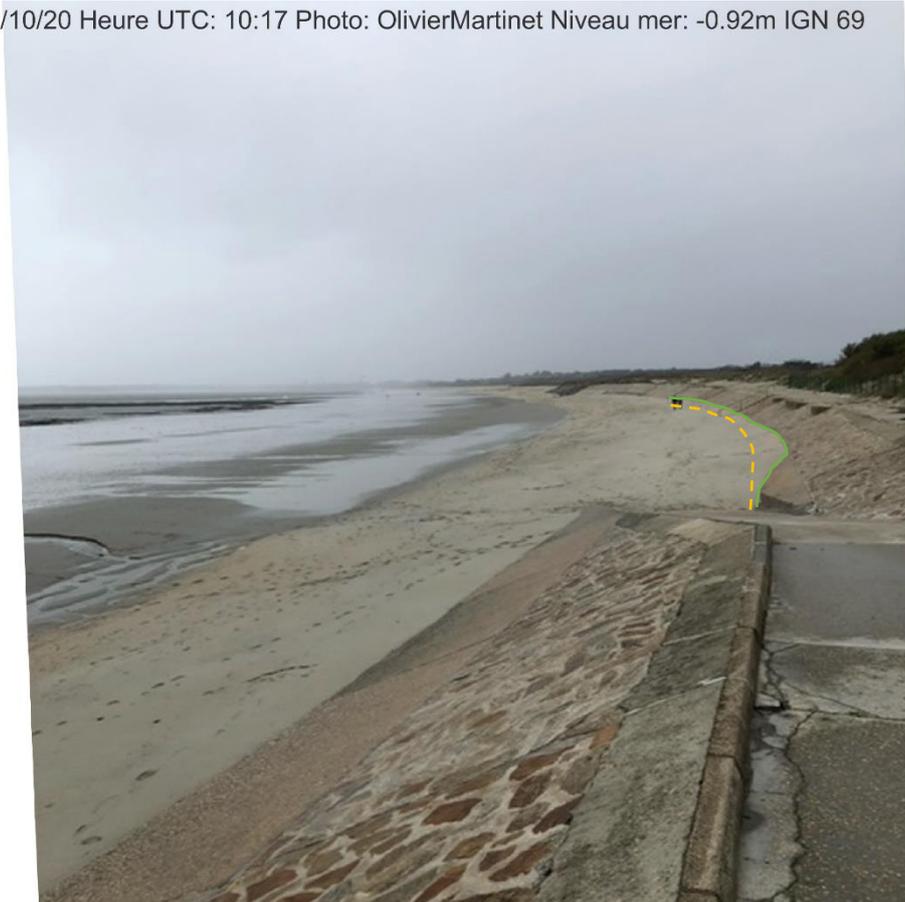
Date: 2024/10/20 Heure UTC: 10:17 Photo: OlivierMartinet Niveau mer: -0.92m IGN 69

À l'inverse, sur les dernières photos prises entre le 13 et le 20 octobre, une augmentation significative du niveau de sédiment contre l'ouvrage est observable (ancien niveau en orange et niveau au moment de la photo en vert). Cette hausse s'est produite pendant une période marquée par des coefficients de marée élevés (de 41 le 13 octobre à 112 le 18 octobre). Une fois les données disponibles au téléchargement, il sera pertinent de les croiser avec les conditions météo-marines. Cela permettra de mieux comprendre, dans des conditions similaires de niveaux d'eau élevés, l'influence de facteurs comme le vent ou la houle sur le dépôt, ou non, de sédiments dans cette zone de l'ouvrage.

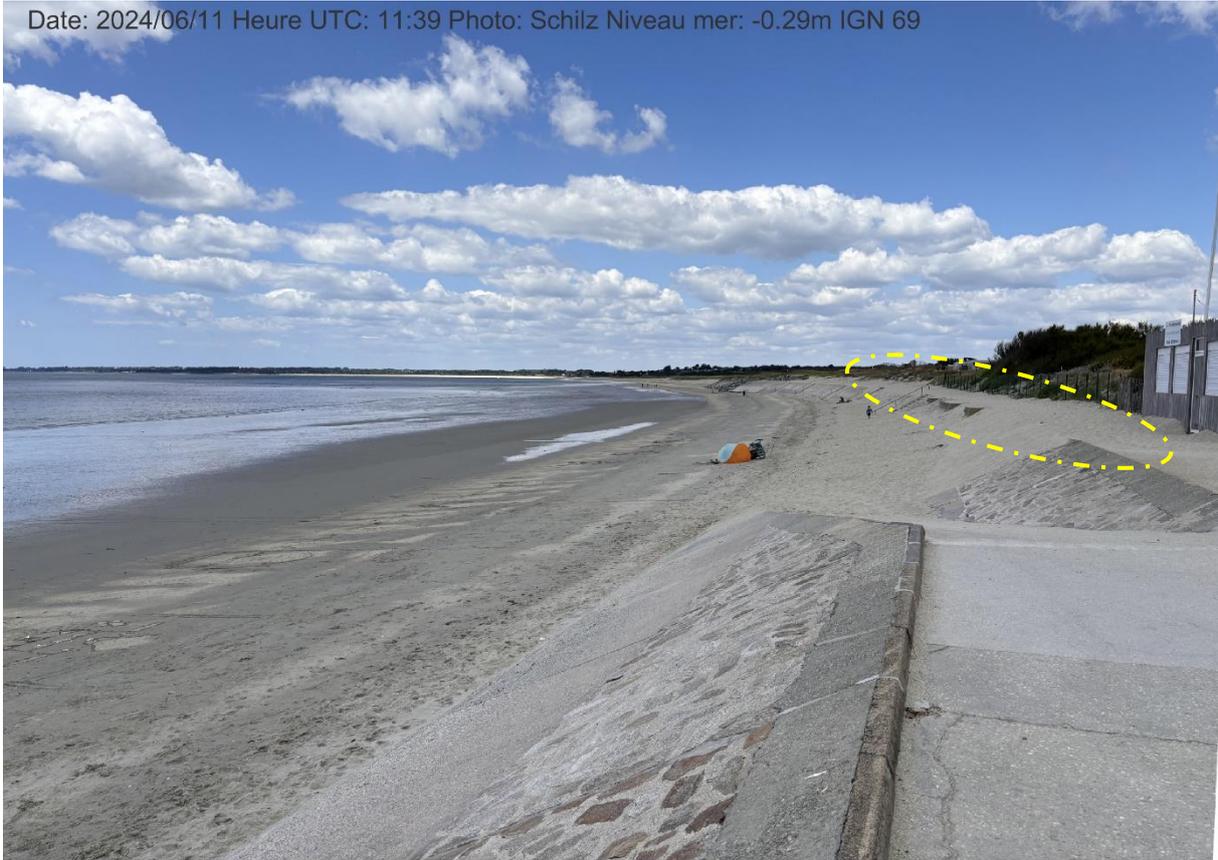
Date: 2024/06/11 Heure UTC: 11:39 Photo: Schilz Niveau mer: -0.29m IGN 69

Une arrivée notable de sédiments a été observée entre le 12 et le 14 juin. Ces sédiments se sont accumulés en grande quantité contre le perré au premier plan, ce qui est surprenant étant donné que les conditions météo-marines étaient calmes durant cette période. Il est donc probable que cette accumulation résulte d'une opération de déplacement du sable préalablement positionné sur les chemins, organisée par la commune de Sarzeau. Ce sable, déposé devant l'ouvrage, a toutefois été rapidement emporté, puisqu'il avait disparu un mois plus tard.

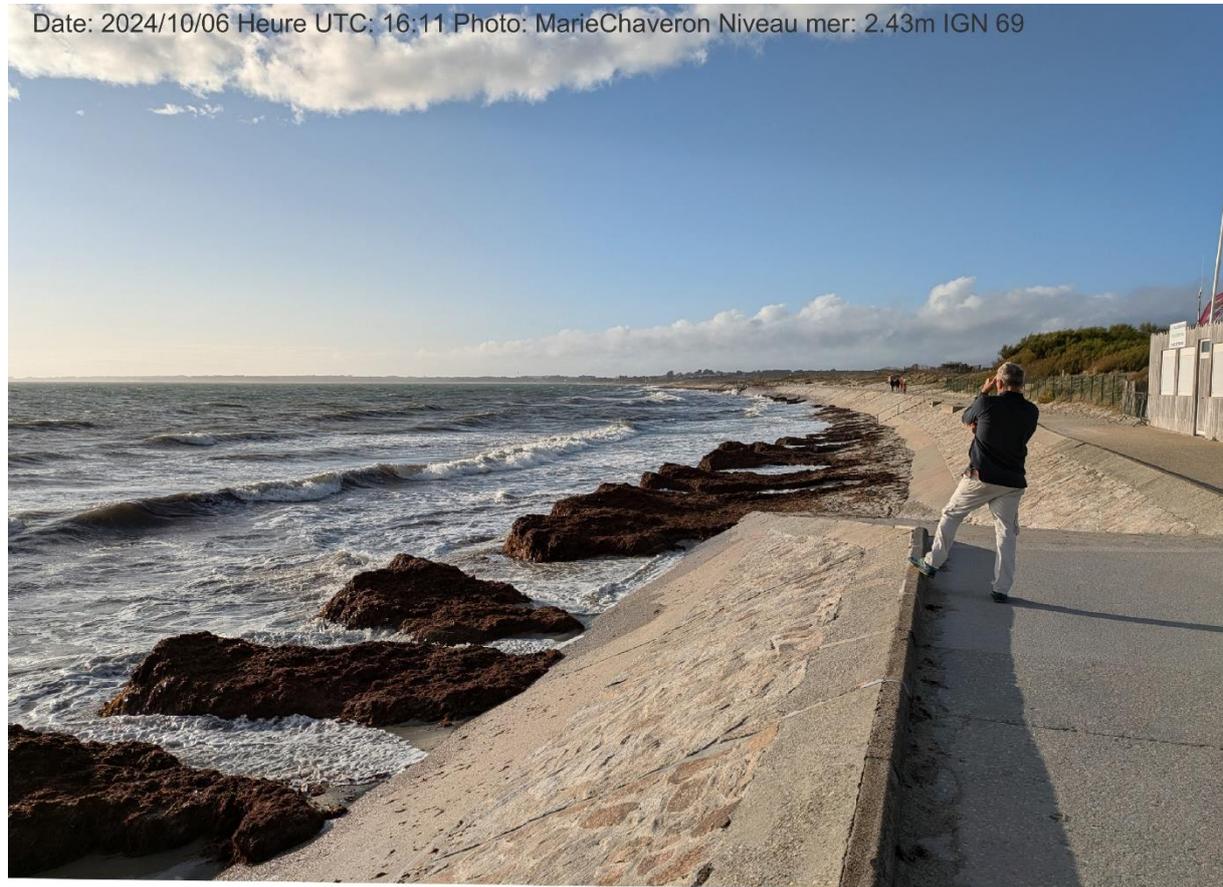
Par ailleurs, on peut observer sur les photos, à partir du 28 septembre, un échouage progressif d'algues s'accumulant de manière significative avant de disparaître autour du 12 octobre. Pour rappel, la plage est équipée de dispositifs AlgoBox®, qui utilisent ces algues pour favoriser le développement de la dune. Sur certaines photos, on distingue également comment ces barrières d'algues forment une protection mécanique contre les vagues, jouant un rôle de rempart face à la mer.

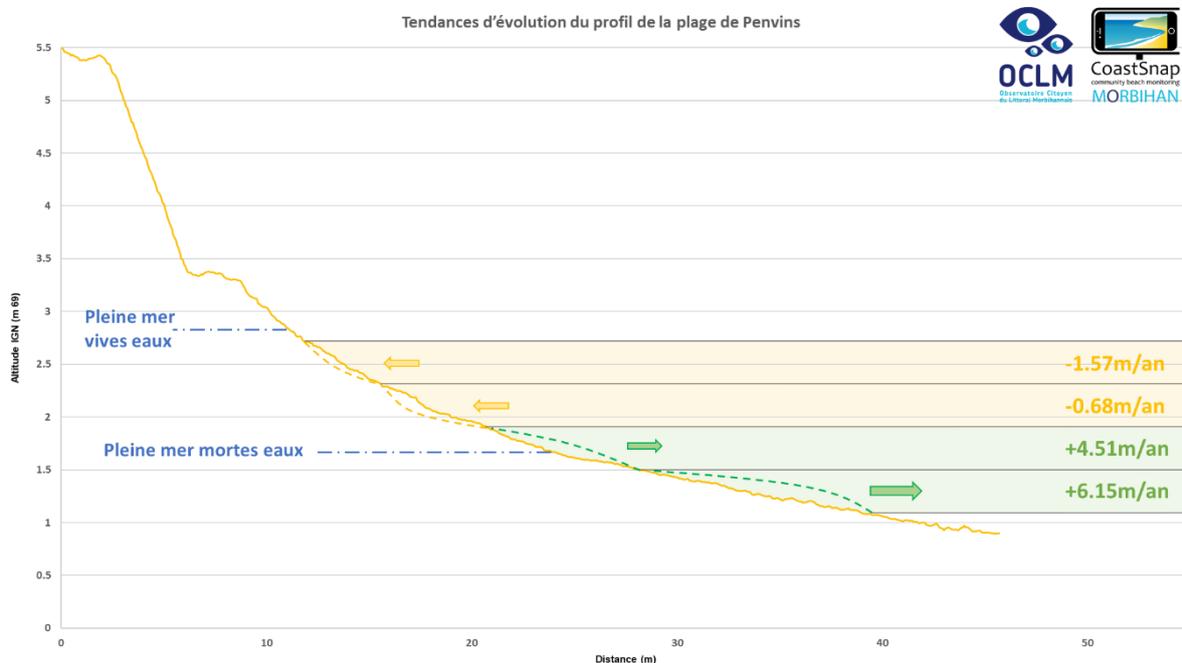
La figure de synthèse ci-dessous illustre les tendances générales de l'évolution de la largeur de la plage. Les tendances sont calculées par intervalles de 20 cm (ex. : 2 m \pm 10 cm IGN 69) entre les altitudes 2,70 m et 0,90 m IGN. Cette plage de hauteurs d'eau a été spécifiquement retenue pour ce site en fonction de plusieurs paramètres, tels que le nombre suffisant de photos utilisables ou encore la visibilité de la mer à ces hauteurs d'eau. Chaque tendance est ensuite moyennée avec la tendance adjacente (2,70 m à 2,50 m avec 2,50 m à 2,30 m) afin de rendre la figure plus lisible. L'ensemble des tendances et des évolutions est disponible dans les tableaux situés en bas de l'analyse. Pour rappel, plus il y a de photos utilisables, réparties équitablement dans le temps, plus les tendances sont fiables.

Cette figure montre qu'à partir des premiers suivis, la plage de Penvins semble subir une érosion du haut de plage, tandis que le bas de plage, pour sa part, s'engraisse. Ce schéma est atypique, car le comportement naturel classique d'un profil de plage consiste en un aplatissement en hiver (avec une érosion du haut de plage et un engraissement du bas de plage pour amortir l'impact des vagues) et une inclinaison plus marquée en été, lorsque le sable s'accumule en haut de plage, notamment sous l'effet du vent. Ici, ce fonctionnement pourrait néanmoins être perturbé par le caractère très artificialisé du secteur avec un perré contraignant la dynamique naturelle de la zone. Dans une moindre mesure, l'utilisation du perré par les usagers pour s'adosser pourrait limiter l'accumulation de sable sur l'ouvrage.

Les chiffres élevés concernant le gain de sable au bas de plage sont intéressants mais doivent être étudiés avec attention, notamment en raison de la courte période d'analyse et de la faible pente moyenne de la plage (environ 6 %, légèrement plus faible au bas de la plage). Cette faible pente amplifie les déplacements latéraux de la limite terre-mer, même pour de faibles

variations de hauteur d'eau ou lors de déferlements plus intenses des vagues. En effet, une pente faible implique qu'entre une vague de 10 cm et une vague de 50 cm, le déferlement peut entraîner un déplacement de plusieurs mètres de cette limite, à hauteur d'eau égale.

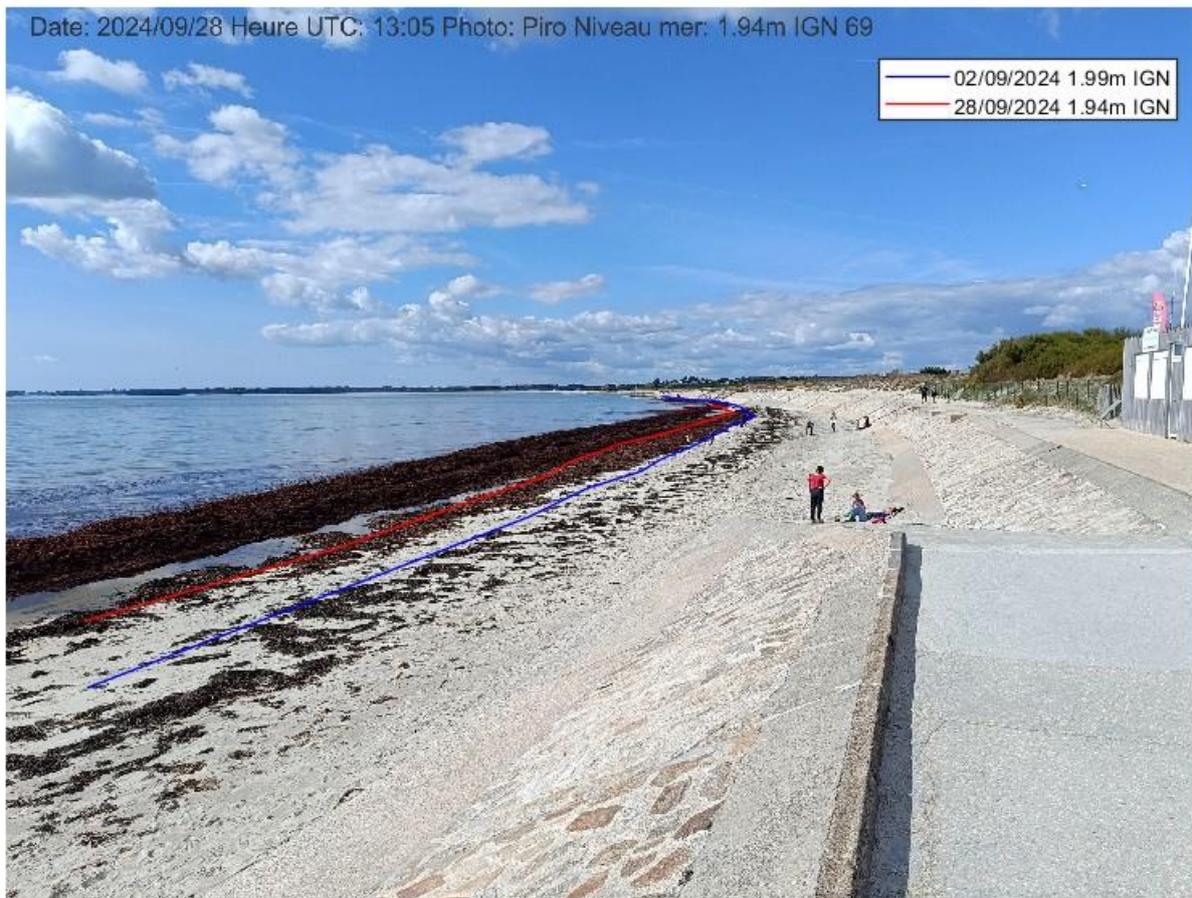
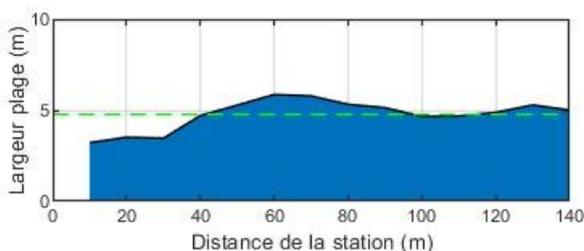
Evolution largeur
+5 metres (moyenne)

Comme évoqué dans l'analyse qualitative, on peut noter l'influence des échouages d'algues en tant que barrière contre les vagues. Sur cette photo de septembre 2024, on observe un gain net moyen de cinq mètres pour une hauteur d'eau quasiment similaire. Bien que l'on ne puisse compter sur la permanence de leur présence, ces algues peuvent être considérées comme un facteur atténuant l'impact d'une tempête frappant la côte au moment de leur échouage.
