Fiche synthèse octobre 2024

Plage du Rohu – Saint- Gildas-de-Rhuys

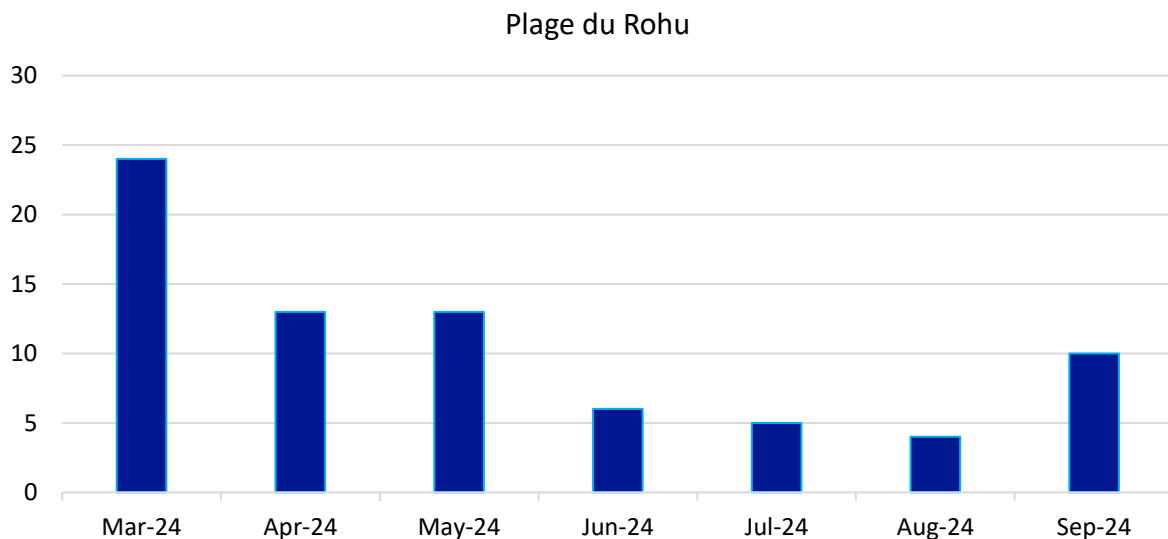
Participation mensuelle à la plage du Rohu

La période estivale, pourtant théoriquement plus propice à la prise de photos, a été marquée par une faible participation sur cette plage. Il est possible que la présence de bateaux à proximité de la station ait découragé les visiteurs ou que les voitures garées devant aient masqué sa visibilité. Cependant, il est tout aussi probable qu'une grande partie des passants

ne l'ait simplement pas remarquée. Il serait donc pertinent de réfléchir à un moyen de mieux signaler sa position aux personnes de passage.

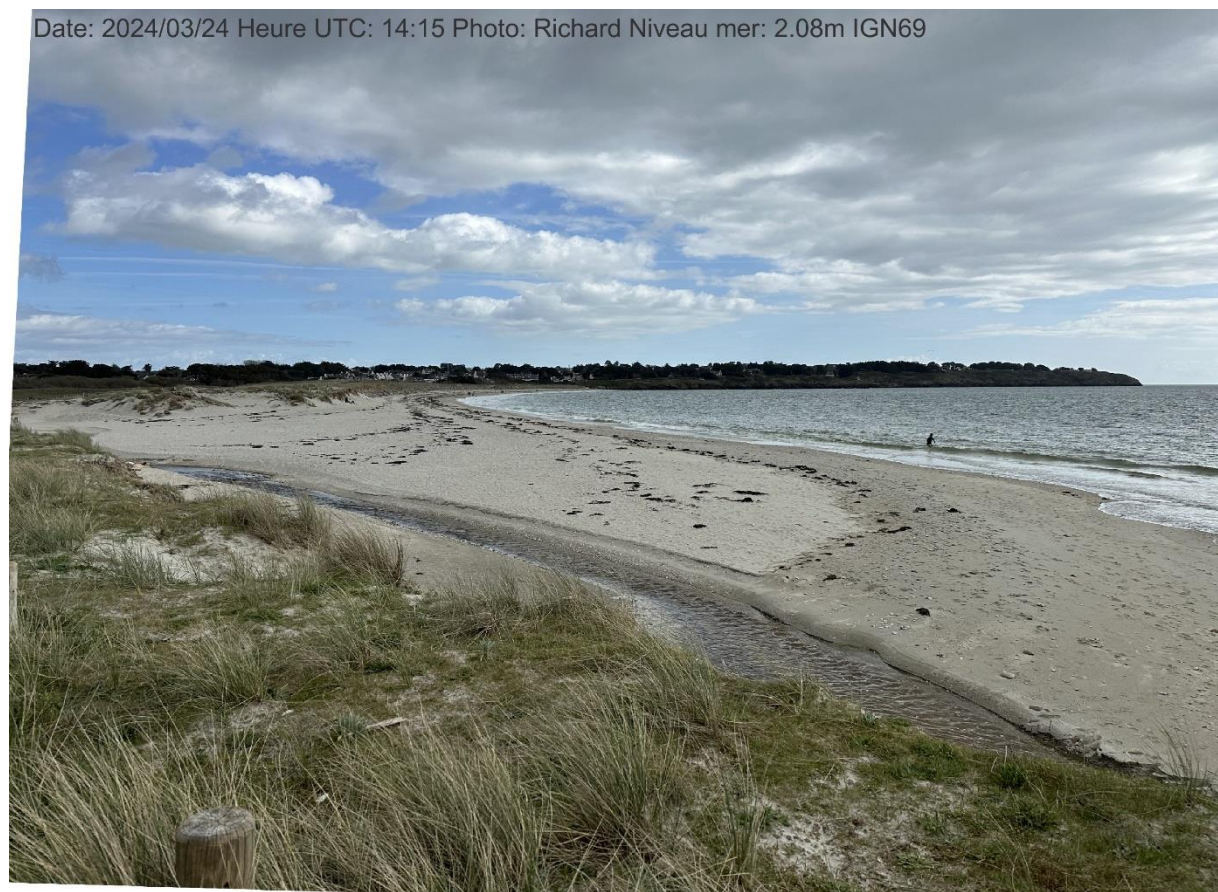
Date: 2024/03/30 Heure UTC: 11:18 Photo: BenoitRousselet Niveau mer: 0.03m IGN69

Tout d'abord, les travaux réalisés sur la plage sont largement visibles, avec d'une part le comblement du petit étier fin mars, puis son ouverture à travers la flèche littorale en avril 2024. Si la seconde opération est clairement d'origine humaine, il serait intéressant de déterminer si le comblement est d'origine anthropique ou naturelle. Dans ce dernier cas, les conditions météo-marines entre le 24/03/2024 et le 30/04/2024 (dates des photos où le fleuve coule, puis est comblé) pourraient avoir favorisé l'accumulation de sédiments sur la plage du Rohu. La fenêtre temporelle étant assez large, il est difficile de déterminer avec certitude quelles conditions ont engendré ces modifications morphologiques. Cependant, au cours de cette période, des conditions de forte agitation, particulièrement marquées, ont été enregistrées, notamment le 27/03/2024, avec un vent de sud significatif (jusqu'à 85 km/h, hors rafales) combiné à des houles importantes et à des hauteurs d'eau élevées (coefficient de marée de 83 ce jour-là). Il serait intéressant, à terme, de confirmer cette hypothèse.

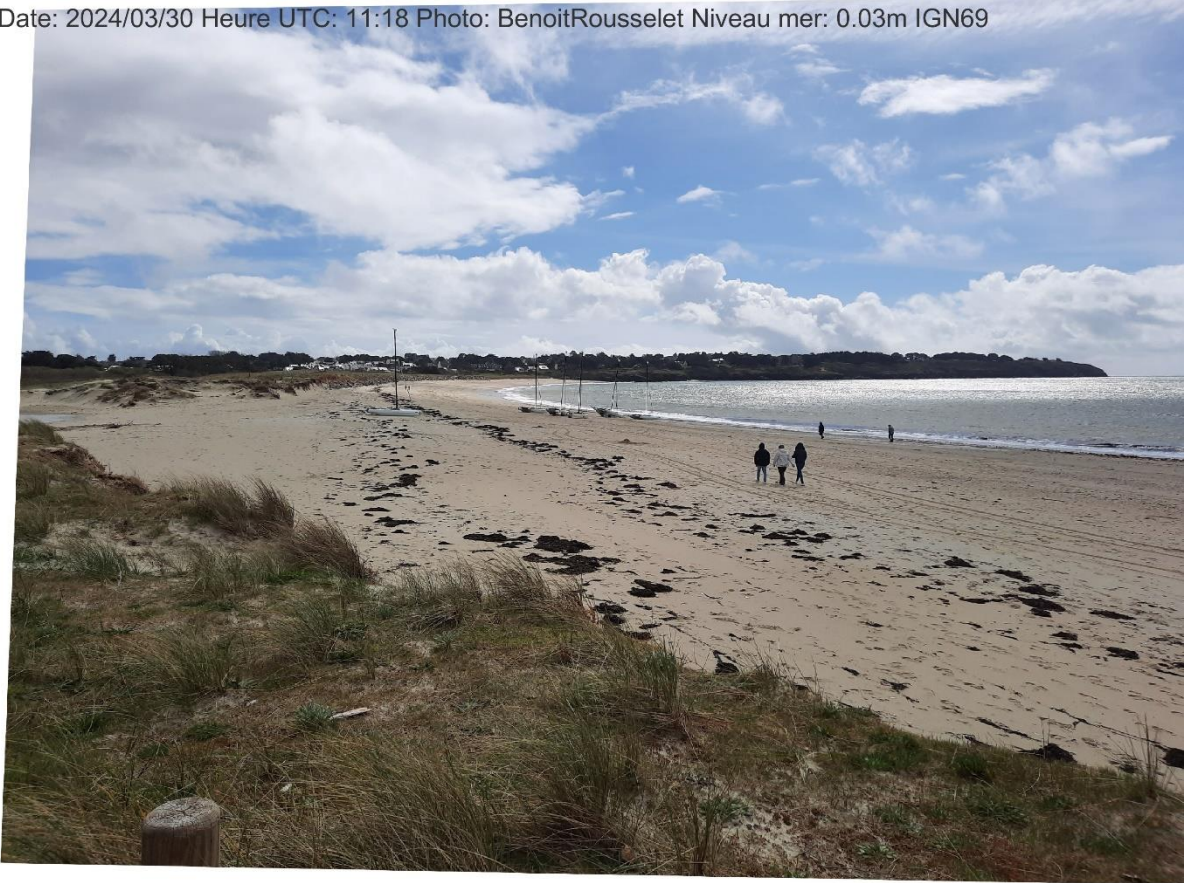
Date: 2024/10/13 Heure UTC: 13:36 Photo: Richard Niveau mer: 2.05m IGN 69

L'installation des pieux en pied de dune est visible à partir de mi-juin 2024. Si ces derniers restent en place, ils pourraient être utiles à l'installation de casiers AlgoBox, puisque des échouages d'algues sont observés à partir d'octobre 2024.

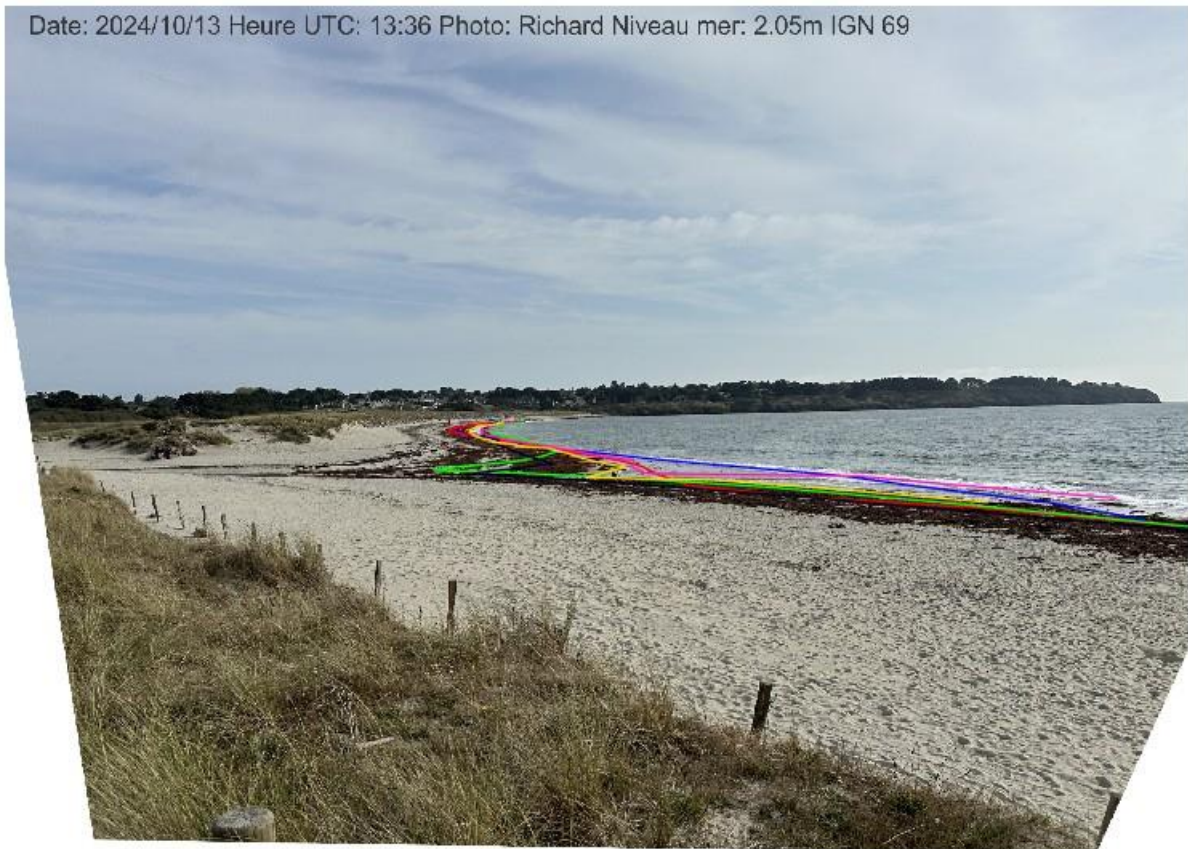
Tendance larg. plage
+1.21 metres/an

Un nombre encore insuffisant de photos ont été reçues pour faire des tendances d'évolution par tranche de 20 cm de hauteur d'eau statistiquement robustes sur la plage du Rohu. La seule tranche 2.01 m \pm 11cm dispose de suffisamment de photos pour à ce jour être pertinente. La figure montre ainsi une légère accrétion de la plage, suivant le cycle naturel de la période estivale. On constate également la présence de l'embouchure du petit étier côtier sur le trait de côte vert.

2.10 - 1.90 IGN				
Date photo 1	Date photo 2	HE photo 1 (m IGN 69)	HE photo 2 (m IGN 69)	Evolution moy. Mètre
24/03/2024	7/04/2024	2.08	1.96	-2
7/04/2024	20/04/2024	1.96	2.01	1
20/04/2024	4/05/2024	2.01	2.09	-3
4/05/2024	18/06/2024	2.09	2.04	5
18/06/2024	13/10/2024	2.04	2.05	-4
Tendance évolution à 2.01 ± 11 cm (m/an)				+1.21m/an

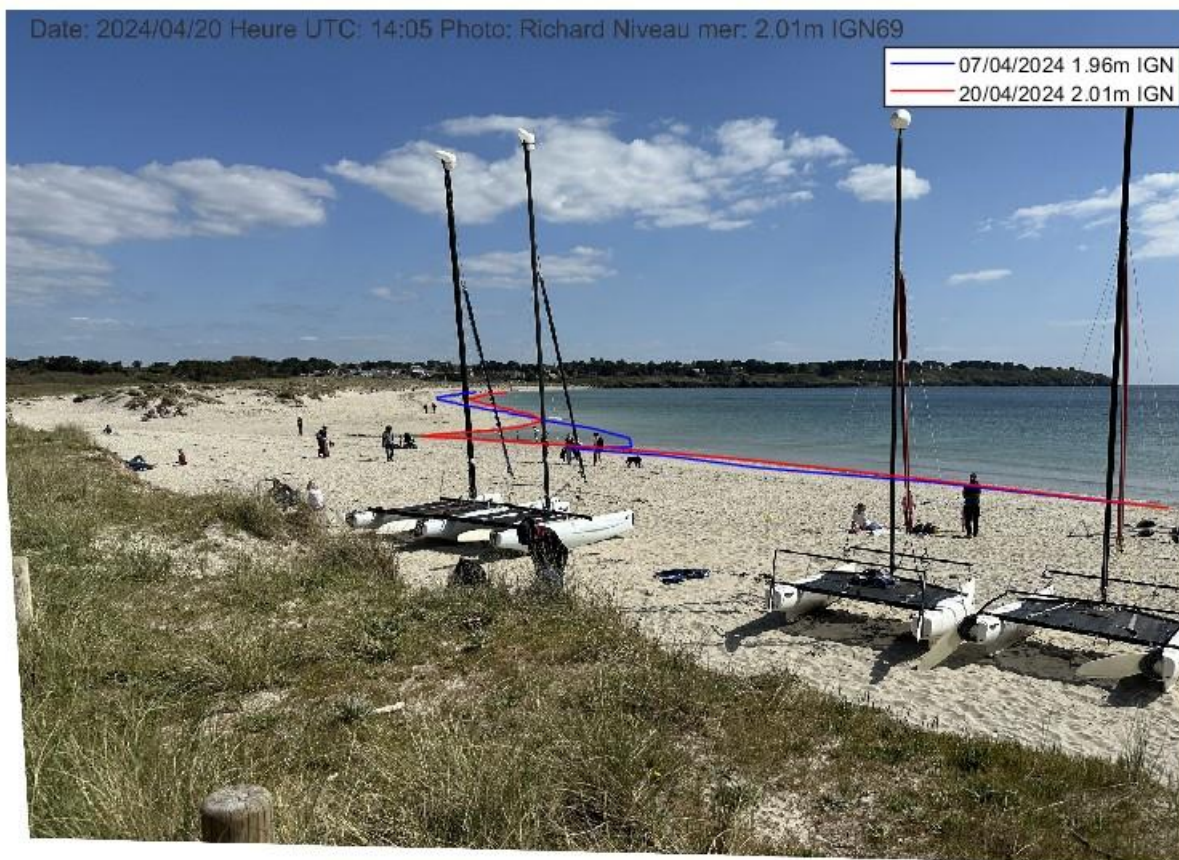
Evolution largeur
+1 metres (moyenne)

Certaines photos permettent de mesurer le déplacement spatial du cours d'eau. Ce mouvement, qui reflète la forte mobilité des sédiments sur cette flèche littorale, peut également introduire un biais statistique dans l'analyse du recul du trait de côte. Il est donc essentiel de prendre en compte cette dynamique lors de l'interprétation des résultats. Sur la figure suivante l'élargissement de l'embouchure entre le 7 et le 20 avril pourrait faire croire à un recul important du trait de côte qui n'est en réalité pas le cas. Ici, ce recul statistique est

d'ailleurs compensé par un gain de sable à l'arrière-plan de la photo. Ce gain est par ailleurs potentiellement lié au redéploiement d'une partie du sable érodé au niveau de l'embouchure.
