# Résultats des suivis 2017- 2018 du site de Kerjouanno

Observatoire Citoyen du Littoral Morbihannais

**OBJECTIF :** Suivre l'évolution des différents aménagements présents sur la plage qui protège la dune de l'érosion marine (Casiers de ganivelles, Enrochements + Clôtures et AlgoBox®).

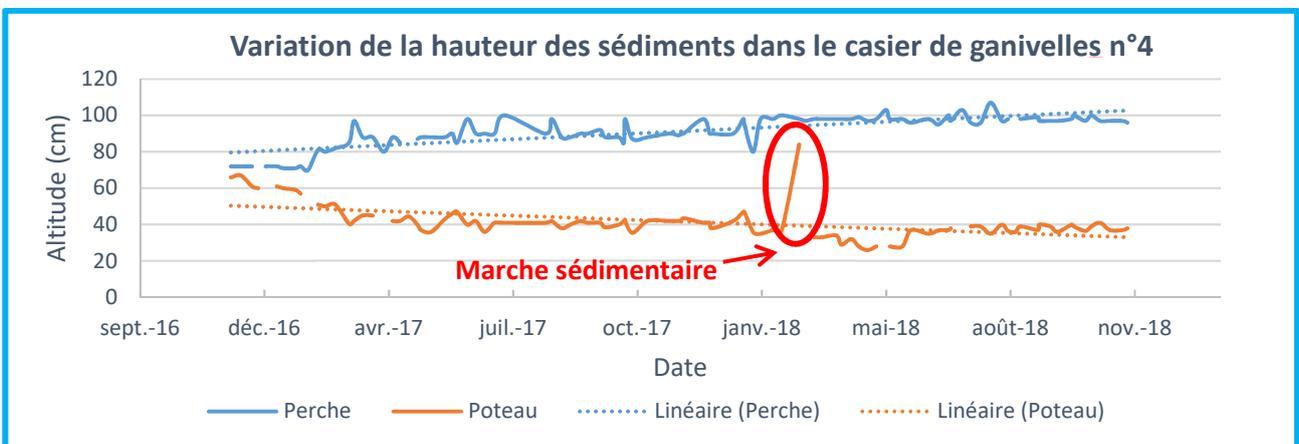
Le graphique ci-dessous présente les résultats obtenus concernant la variation du stock sédimentaire au niveau du casier de ganivelles n°4<sup>1</sup>.

On peut très clairement remarquer que la **hauteur des sédiments accroît progressivement** depuis le début des mesures, **l'efficacité du captage éolien** en haut de plage est donc **élevée**.

Une forte variation de la hauteur des sédiments est observée au niveau du poteau début Mars 2018. Cette variation impressionnante est due à un coup de vent les jours précédents qui a fait apparaître une **marche sédimentaire**, où il a été observé un déchaussement des ganivelles (voir photographie ci-dessous). Néanmoins, on peut apercevoir un « retour à la normale » du niveau des sédiments une semaine après. Il y a donc une forte **capacité de résilience**.

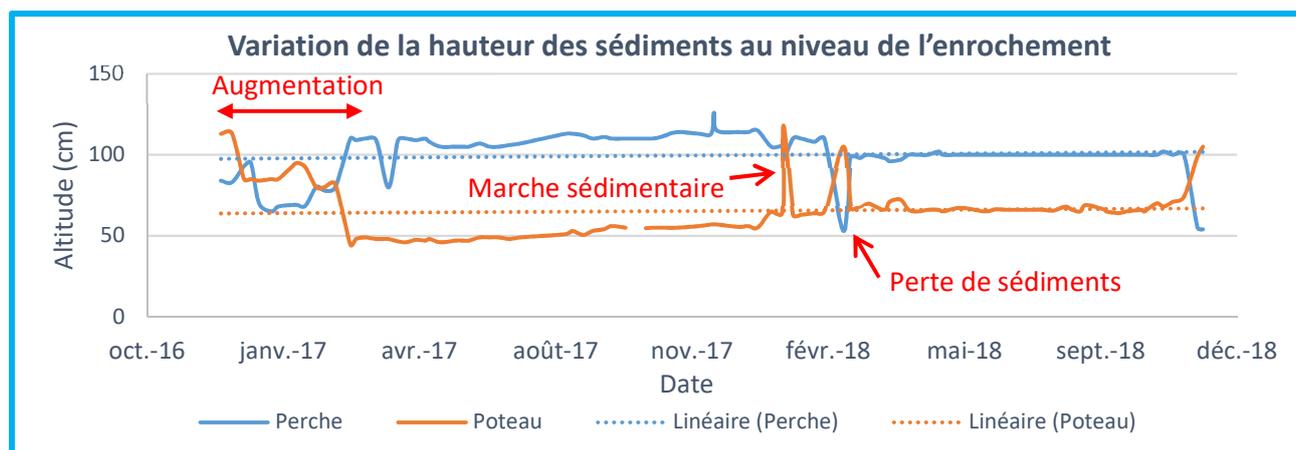
Les données obtenues au niveau de l'enrochement sont indiquées sur le graphique ci-dessous.

Il s'est produit une accréation du stock sédimentaire au début des mesures puis une stabilisation de la hauteur des sédiments depuis le début de l'année 2017.

**La tendance générale est ainsi à la stabilité.** De grandes variations apparaissent au début de l'année 2018. En effet, un pique est observé en Janvier 2018 sur la courbe du poteau. Celui-ci correspond à une marche sédimentaire qui a pu se former après un coup de vent. Par la suite, un autre coup de vent entraîne une érosion du stock sédimentaire en Mars 2018.

Toutefois, on peut noter un « retour à la normale » très rapide après chaque pique, avec une stabilisation du sédiment.

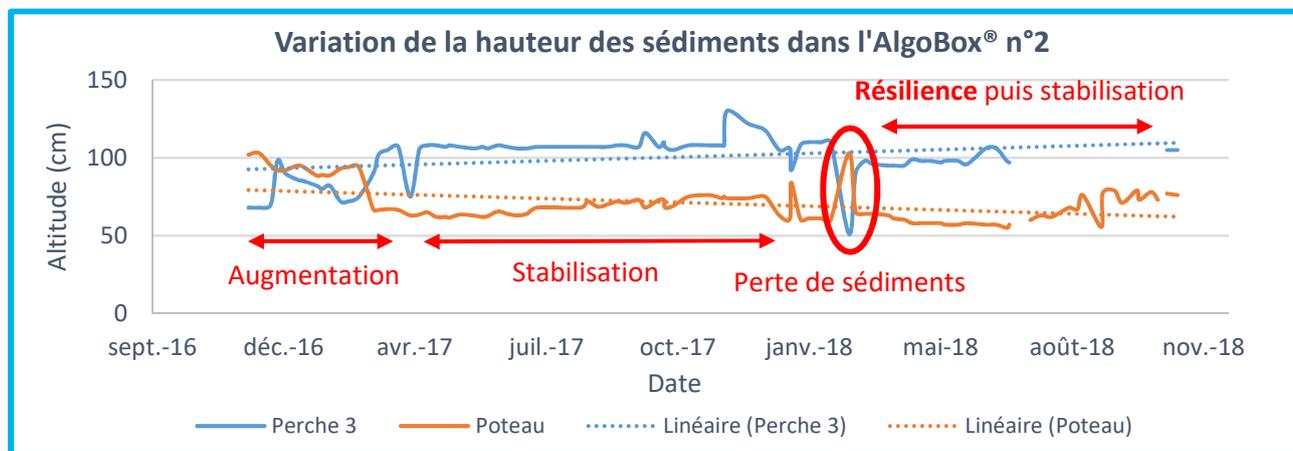
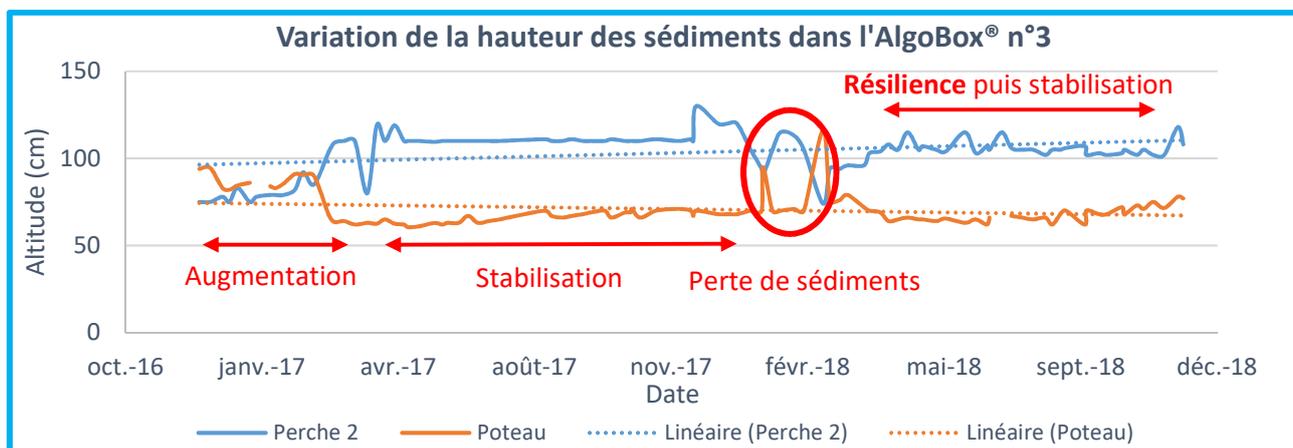
Les graphiques ci-après présentent les résultats de l'évolution du stock sédimentaire de l'AlgoBox® n°2 et n°3 depuis fin 2016. Leurs résultats sont **très similaires**. Les deux AlgoBox® sont en effet situés dans le même secteur de la plage, plus à l'Est, qui est également la zone **la plus végétalisée**.

L'évolution des AlgoBox® se situe à mi-chemin entre la situation du casier de ganivelles et celle de l'enrochement. On peut observer une augmentation de la hauteur des sédiments en 2016 puis une stabilisation de ce stock courant 2017. À partir du début de l'année 2018, de fortes variations apparaissent. Une perte de sédiment se produit suite à un coup de vent (l'ancienne rangée de ganivelles y est visible). Il est toutefois important de remarquer qu'il y a un « retour à la normale » très rapide (1 semaine), qui signifie une forte capacité de **résilience** au niveau des AlgoBox®.

Depuis le printemps 2018, le stock de sédiments s'est globalement stabilisé. Les courbes de tendance linéaire nous indiquent que la tendance est à l'**accrétion** depuis le début des mesures, le **captage éolien est donc efficace**.

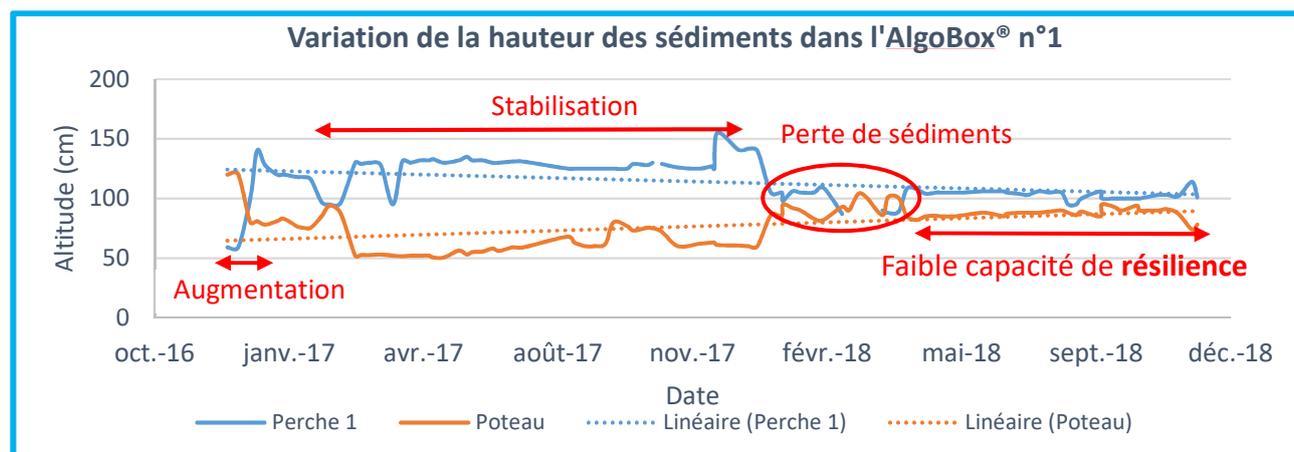
Le graphique suivant montre les résultats obtenus sur le suivi des variations de la hauteur des sédiments pour l'AlgoBox® n°1.

Les premiers mois de mesures sont semblables aux résultats des autres AlgoBox® : on peut observer une forte augmentation de la hauteur des sédiments fin 2016 puis une stabilisation du stock sédimentaire pour l'année 2017.

Dès le début de l'année 2018, il se produit une forte diminution du stock suite à de forts coups de vents hivernaux, diminution observée également sur les autres AlgoBox®. Cependant, à l'inverse des AlgoBox® n°2 et n°3, le stock sédimentaire ne revient pas à son niveau « avant coup de vent » et **reste stable**. Cela se traduit par une **faible résilience**, qui explique la tendance générale à l'**érosion** indiquée par les courbes linéaires.

Les raisons de cette différence peuvent être diverses. L'emplacement de l'AlgoBox® n°1 peut expliquer en grande partie sa **faible capacité de résilience**. En effet, ce dernier est situé dans la **zone la plus impactée de la plage** par les conditions météorologiques et dans une zone aménagée par des **enrochements**, beaucoup **moins végétalisée** que le secteur où sont localisés les autres AlgoBox®. Il a ainsi été remarqué qu'au sein de l'AlgoBox® n°1, la **granulométrie varie plus fréquemment** (apparition de sédiment plus grossier) et la **végétation a davantage de difficulté à se mettre en place car il est plus souvent immergé**. L'AlgoBox® n°1 se trouve également à proximité d'une **cale de mise à l'eau**, pouvant influencer dans le déplacement des sédiments. Compte tenu de tous ces éléments, **la régénération de l'avant dune peut se réaliser moins rapidement**.

Les différents aménagements se donc sont montrés **concluants** lors de l'année 2018. Mise à part l'AlgoBox® n°1 qui demande des renforcements, les ouvrages ont également résisté aux conditions météorologiques et sont restés en bon état. Le protocole va ainsi se poursuivre de la même manière pour l'année 2019.

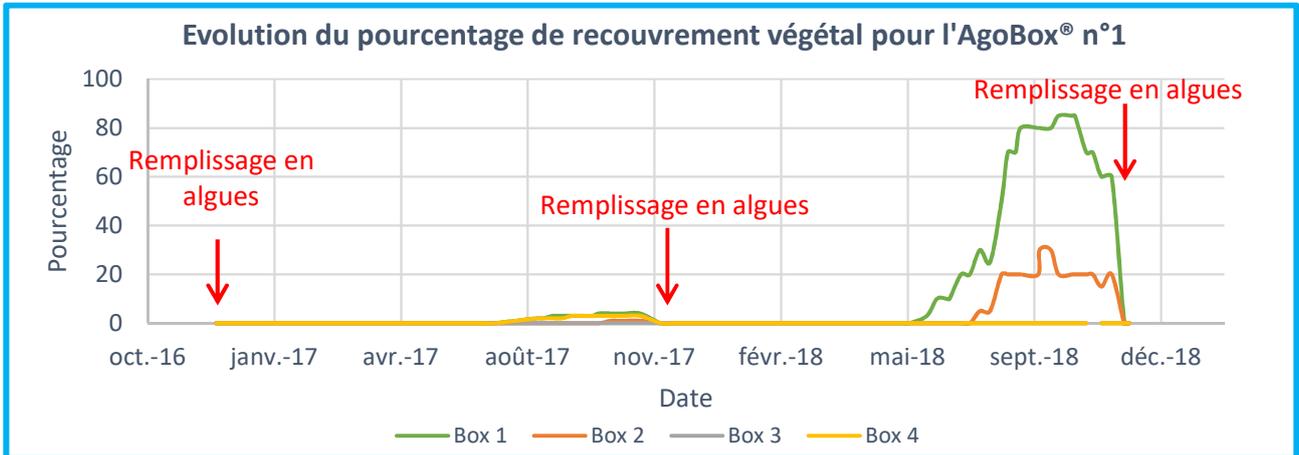
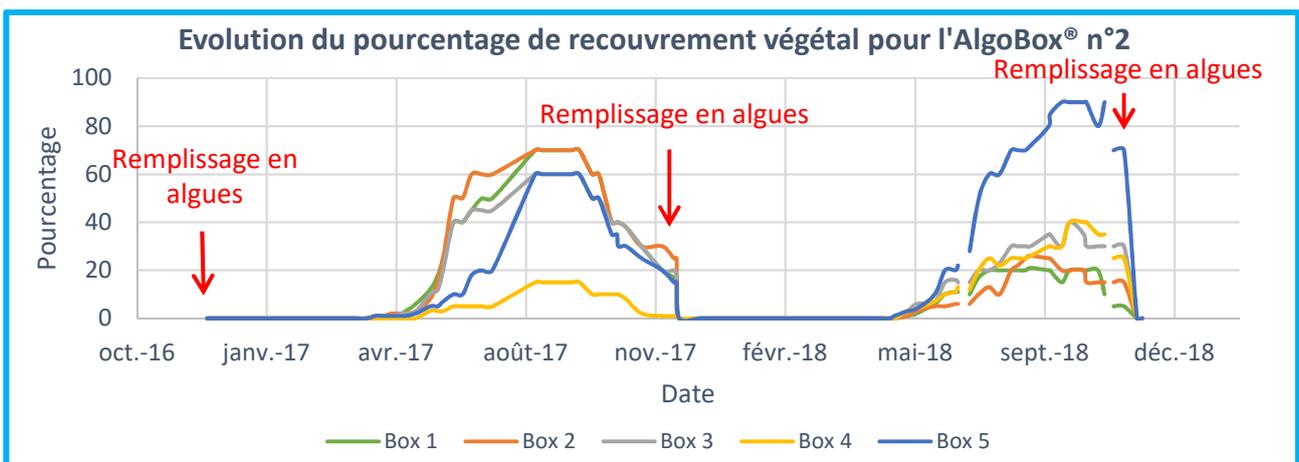
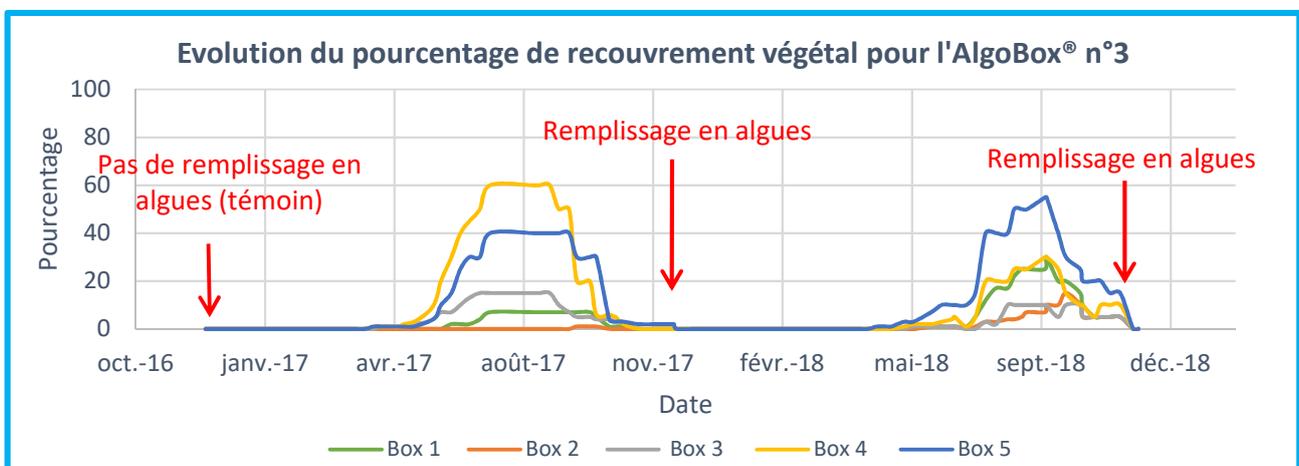
Les graphiques ci-après présentent l'évolution du pourcentage de recouvrement végétal depuis le début des mesures pour chaque AlgoBox®.

Étant situés dans la partie la plus végétalisée de la plage, les AlgoBox® n° 2 et 3 affichent en toute logique plus de recouvrement végétal que le n°1, pour lequel la végétation met plus de temps à se développer, en raison des conditions de vie plus difficiles évoquées dans la partie précédente. Pour tous les AlgoBox®, on note l'apparition de la végétation à partir du mois **de Juin jusqu'à début Novembre**. La végétation n'est pas présente pendant l'hiver (voir photographies ci-dessous). Le pourcentage de recouvrement est **plus important durant la période estivale**, où des piques à 70 – 80 % de recouvrement ont été mis en évidence dans certains boxes, même au niveau de l'AlgoBox® n°1 en 2018.

En 2017, la moyenne de recouvrement végétal de l'AlgoBox® n°3 a été inférieure à celui du n°2. L'ajout d'algues dans le n°2 (l'AlgoBox® n°3 servant de témoin) a donc permis un meilleur développement de la végétation. De même que la présence de végétation a été en moyenne plus importante en été 2018 qu'en été 2017 dans l'AlgoBox® n°3 grâce au remplissage en algues fin 2017. La végétation observée dans les AlgoBox® est constituée de **plantes annuelles halophiles** (qui résistent au sel) caractéristiques des hauts de plage : Cakile, Soudes, Arroche des sables, etc. Ce sont des plantes **pionnières éphémères** qui dépendent de la matière organique issue de la décomposition des algues (laisse de mer). Leur développement optimal est atteint en été pour disparaître en hiver où elles subsistent **sous forme de graines**.

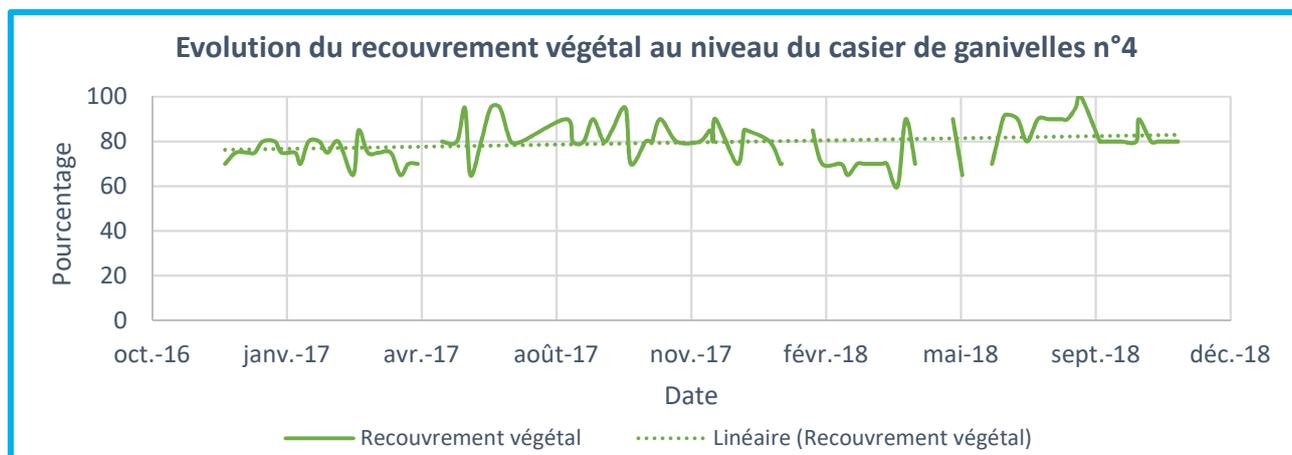
Les résultats du recouvrement végétal au niveau du casier de ganivelles sont indiqués sur le graphique ci-dessous.

Au niveau du casier, la végétation est constamment présente tout le long de l'année et à forte proportion : 80 % de recouvrement en moyenne. Bien que la végétation soit dense en hiver (en moyenne 60 – 70 % de recouvrement), elle s'intensifie davantage pendant l'été jusqu'à 80 – 100 % de recouvrement.

Le casier est constitué de **plantes vivaces**, en particulier par l'oyat, plante dominante des dunes mobiles. Cette végétation joue un rôle primordial dans la **fixation du sable** et donc dans la **lutte contre l'érosion**, ce qui favorise la tendance à l'accrétion observée au niveau du casier.

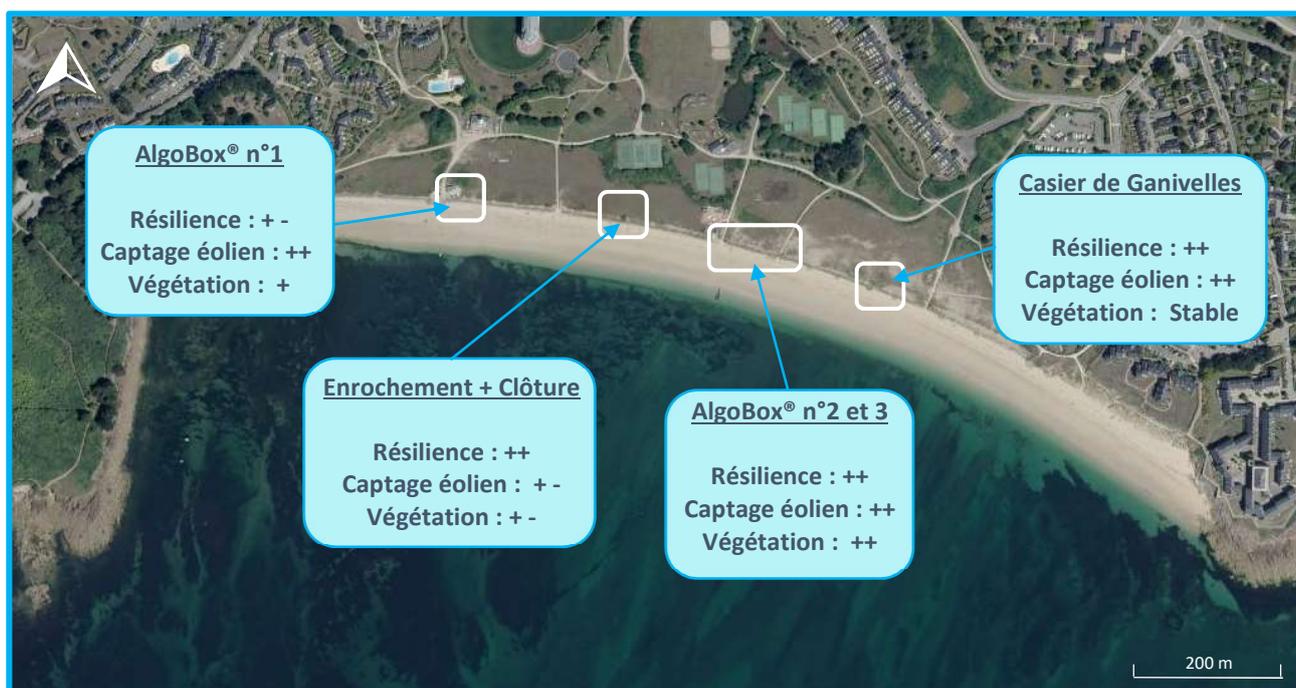
La figure ci-après résume l'évaluation des aménagements pour les années 2017 – 2018.

En général, à l'exception de l'AlgoBox® n°1 où le fonctionnement met plus de temps à se mettre en place, il se produit un retour à la normale très rapide à chaque diminution du stock sédimentaire au niveau des aménagements. Cela sous-entend une **très bonne capacité de résilience et d'adaptation pendant les périodes hivernales 2017 et 2018**.

Le captage éolien est également efficace au niveau des casiers et des AlgoBox® puisque la tendance générale est à l'accrétion. Cette accrétion est également favorisée par la présence de végétation relativement importante dans les ouvrages qui **contribue à une meilleure fixation du sable et accroît encore plus le captage éolien**. L'efficacité du système AlgoBox® portent ainsi ses fruits car les AlgoBox®, installés en 2016, permettent **l'engraissement partiel** et/ou la **stabilisation du pied de dune** avec une colonisation plus développée de la végétation.
