Résultats des suivis 2018 du site de Boëde

Observatoire Citoyen du Littoral Morbihannais

OBJECTIF : Suivre l'évolution du trait de côte sur une falaise et deux micro-falaises de l'île.

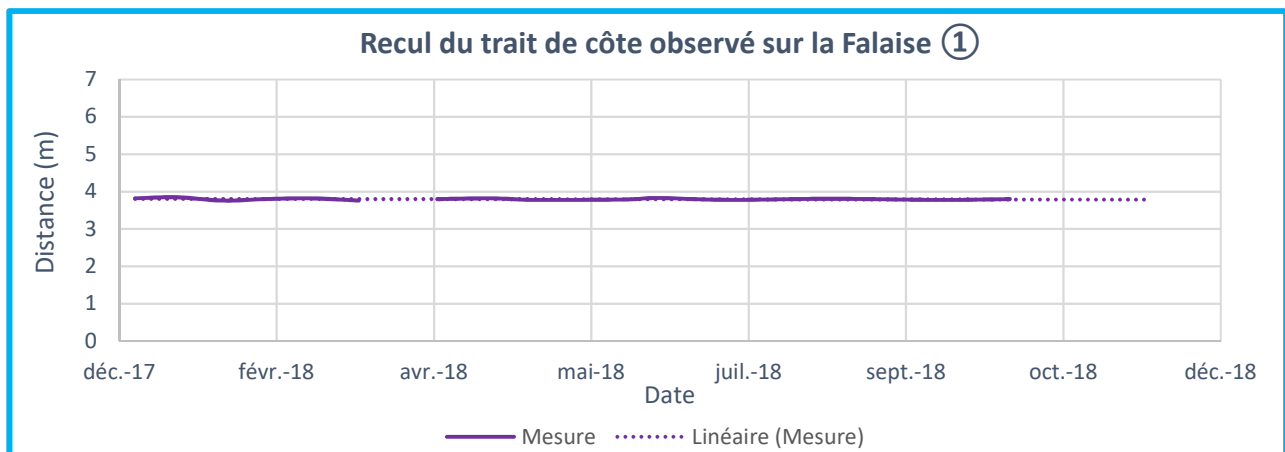
Le graphique ci-dessous présente les résultats obtenus sur le recul du trait de côte au niveau de la falaise ①. La mesure est effectuée entre le piquet et la rupture de pente : plus la distance est courte, plus la falaise recule.

Au cours de l'année 2018, la falaise **ne semble pas avoir reculé significativement au niveau de la rupture de pente**. La distance mesurée est en effet restée **stable**. Les photographies standardisées ne montrent également pas de grands changements notables sur la falaise.

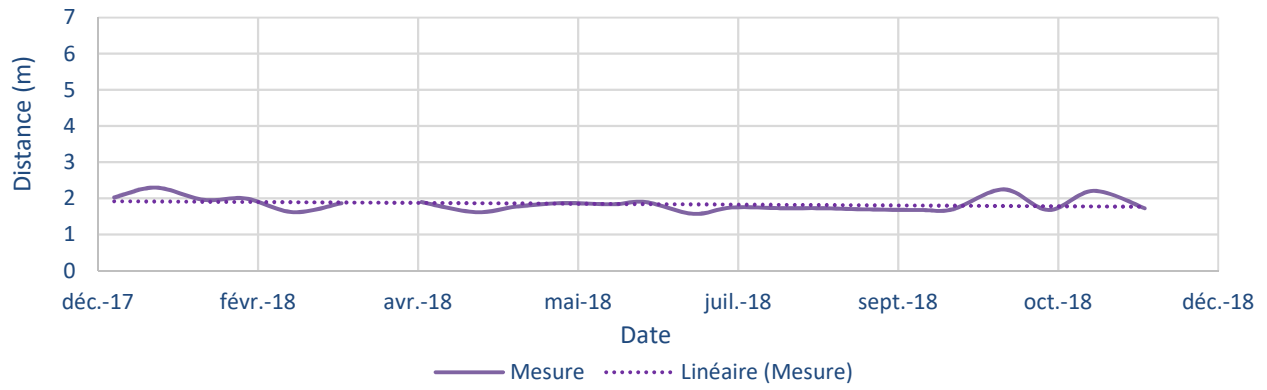
Recul du trait de côte observé sur la micro-falaise 1

Les mesures du recul de la micro-falaise n°1 sont indiquées dans le graphique ci-après. La limite de la falaise prise en compte est soit la limite de la végétation, soit la rupture de pente.

Les résultats ne révèlent **pas de grandes variations** depuis le début du protocole. La courbe de tendance linéaire nous indique un léger recul de la micro-falaise de l'ordre de quelques millimètres. Ces observations ne sont cependant **pas significatives en raison des incertitudes et des confusions dans la prise de mesure**. Les piques observés sur la courbe sont en effet liés aux **difficultés de saisie**.

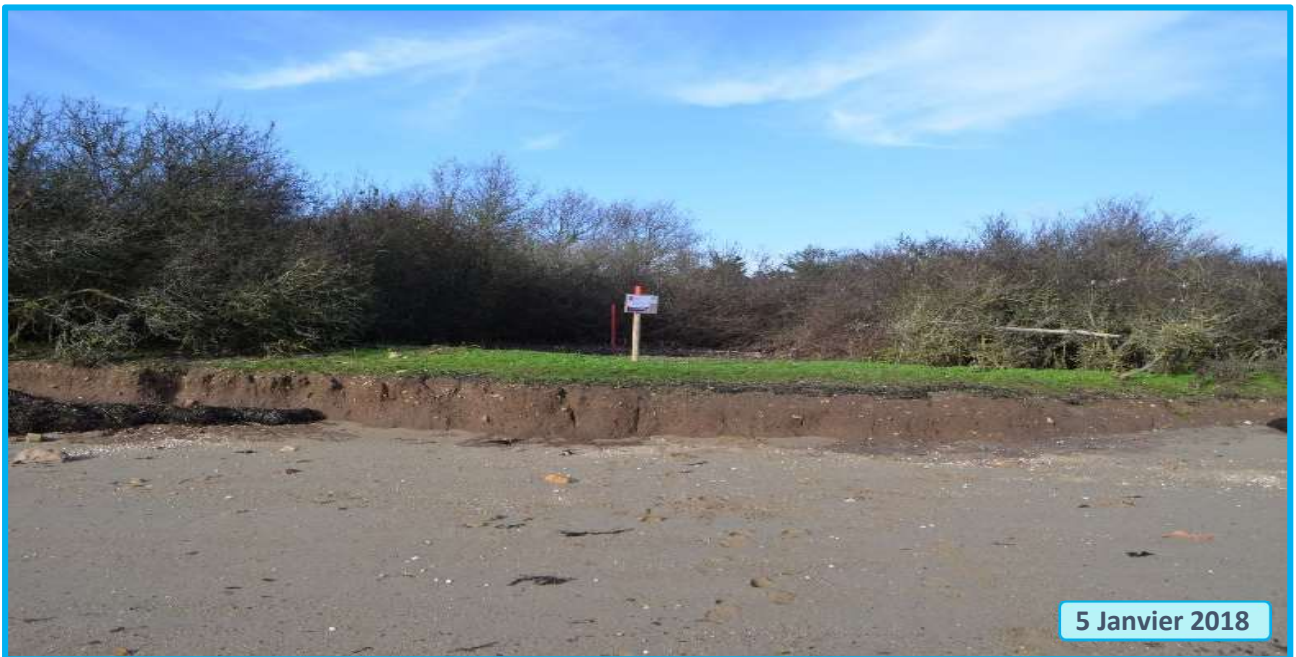
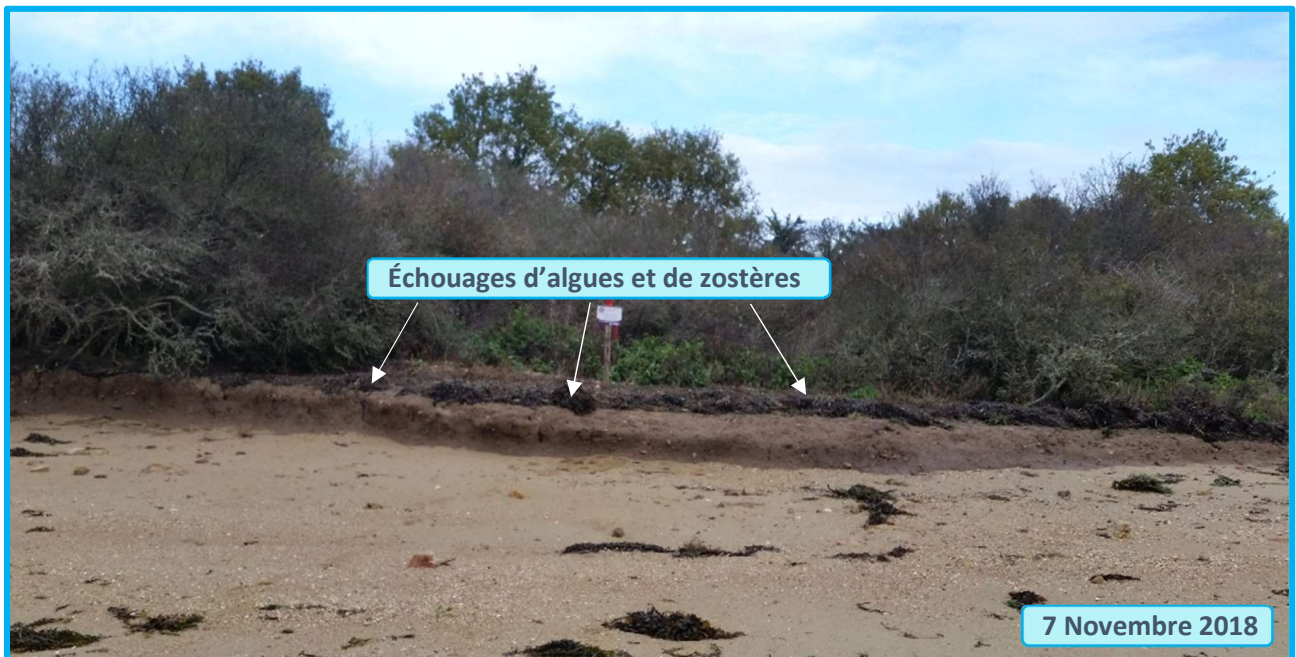
Pour rappel, le site se situe en face d'un herbier de Zostère (*Zostera noltii*). Lors des grandes marées, les plantules de Zostère ainsi que les algues s'échouent régulièrement et s'installent sur la micro-falaise. Leur présence sur le haut de falaise rend difficilement visible la végétation qui parfois disparaît complètement. Il en est de même pour la rupture de pente qui est beaucoup moins prononcée par rapport à la falaise ①, sa position peut ainsi varier selon les opérateurs.

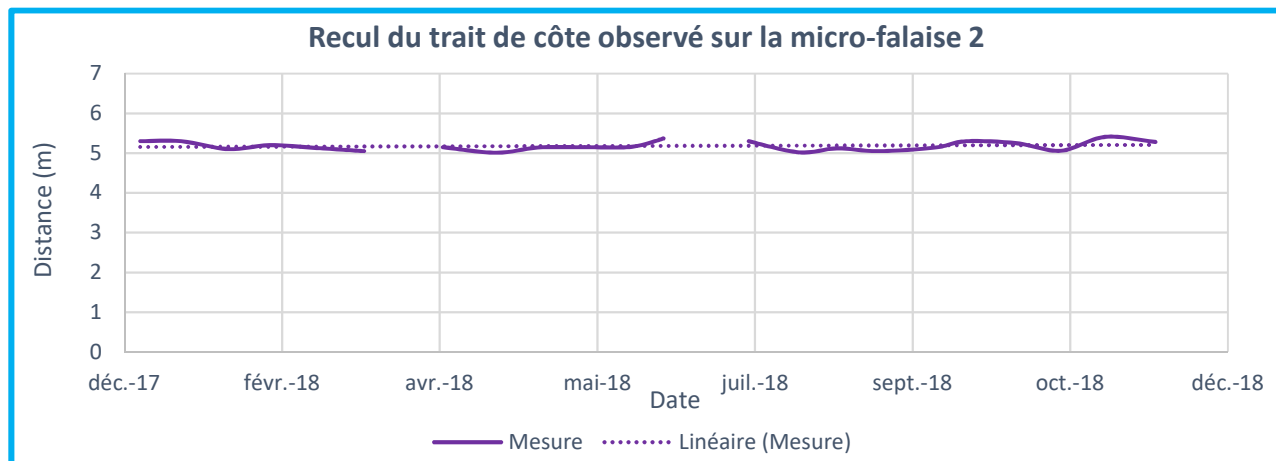
Le recul observé de la micro-falaise n°2 pour l'année 2018 est présenté dans le graphique suivant. Soit la rupture de pente ou la limite de végétation est défini comme la limite de la micro-falaise.

Comme pour les autres falaises, aucune grande variation et changement significatif sont observés. **La tendance générale est ainsi à la stabilité.**

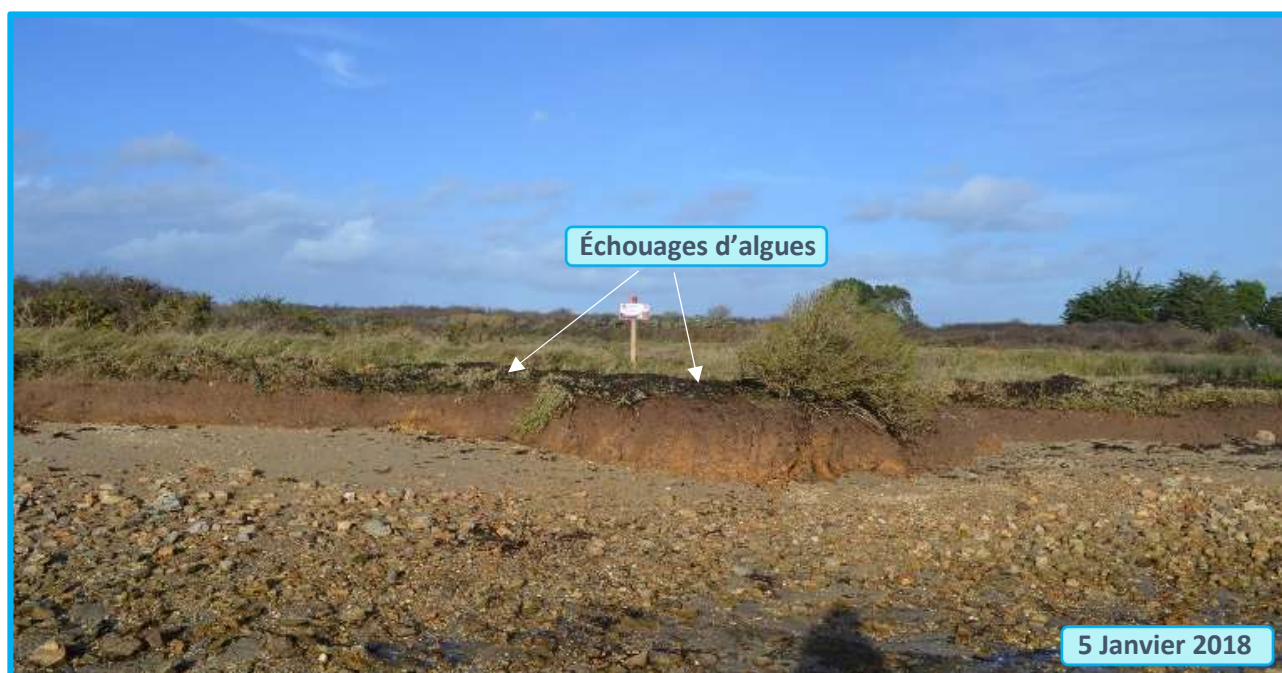
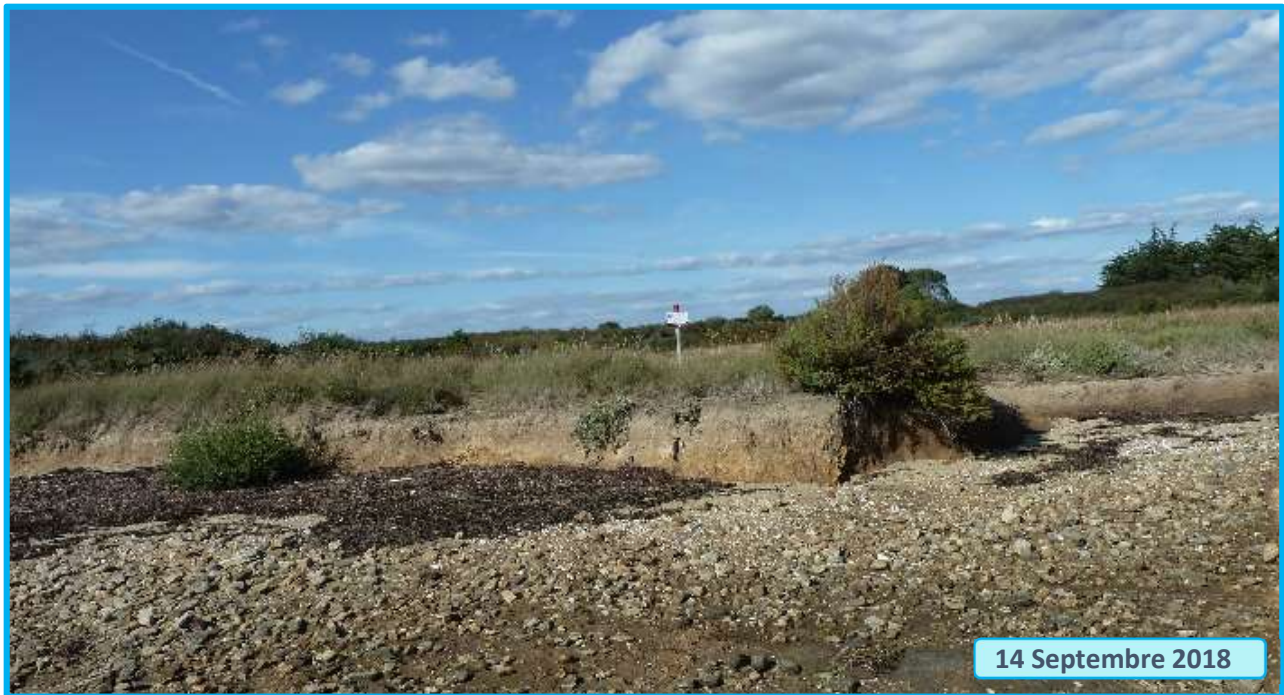
Des difficultés sont également à constater dans la prise de mesures, qui laissent apparaître des faibles variations sur la courbe. De la même façon que la micro-falaise n°1, des algues s'y déposent et la limite de végétation n'est pas distincte. Sa position varie ainsi selon les opérateurs.
