# Résultats des suivis 2017-2018 des sites OCLM

# Site de Kerjouanno

# Bilan des années 2017-2018 sur le site de Kerjouanno

# Bilan des années 2017-2018 sur le site de Kervillen

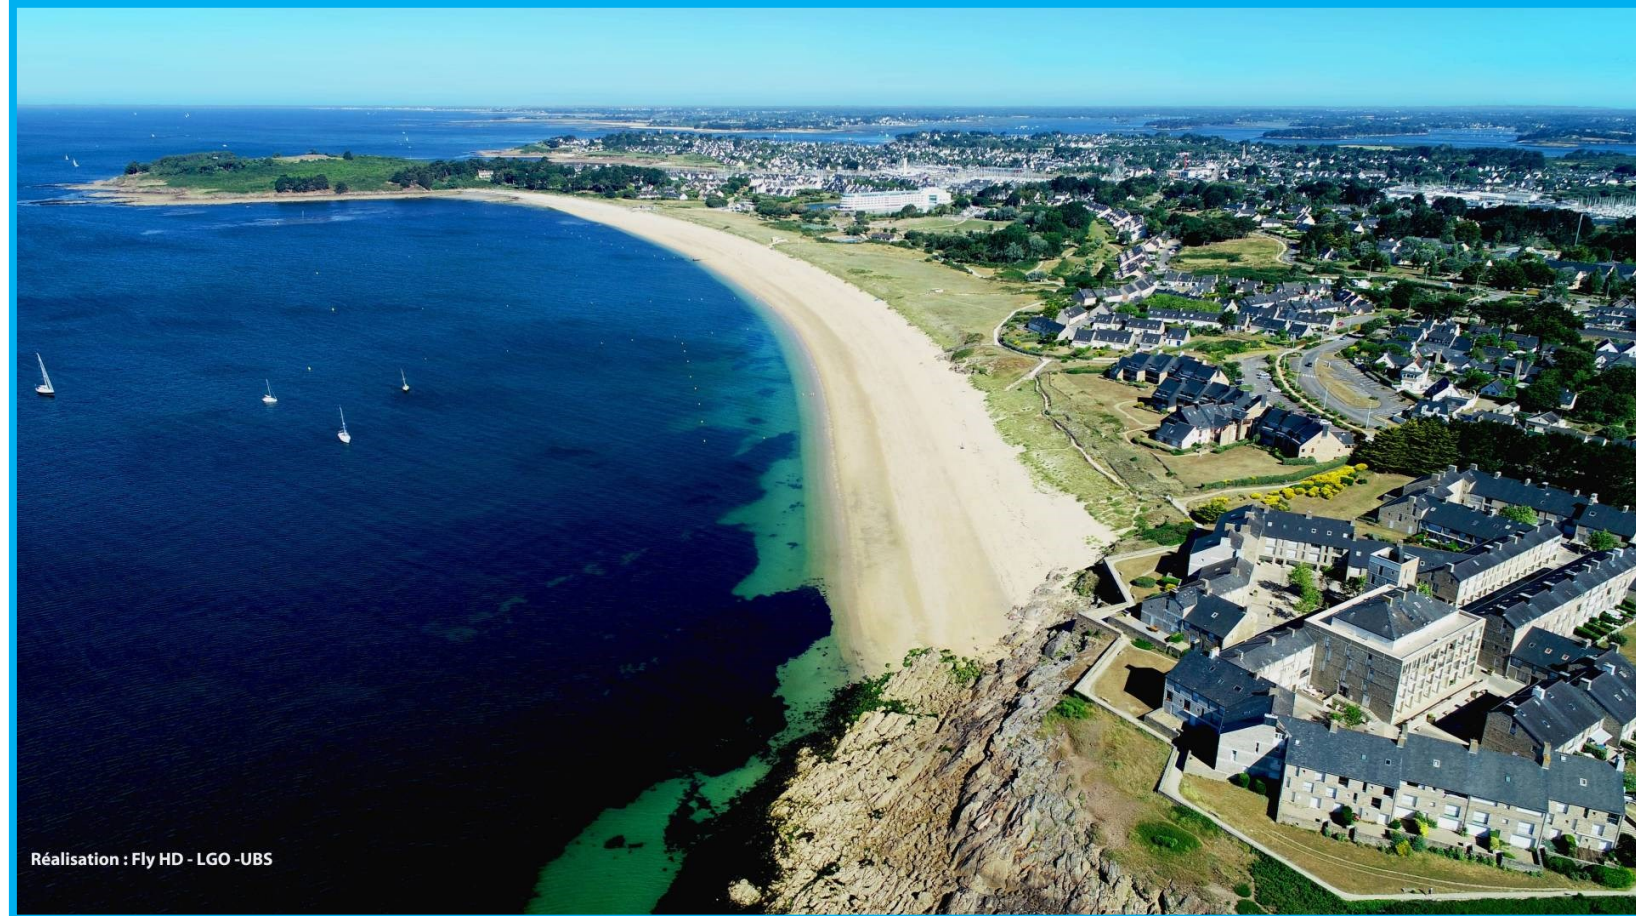
Suivre l'évolution des différents aménagements (Casiers de ganivelles, Enrochements, Algobox®)

- Variations de la hauteur des sédiments
- Pourcentages de recouvrement végétal
- Prises de photos standardisées des ouvrages

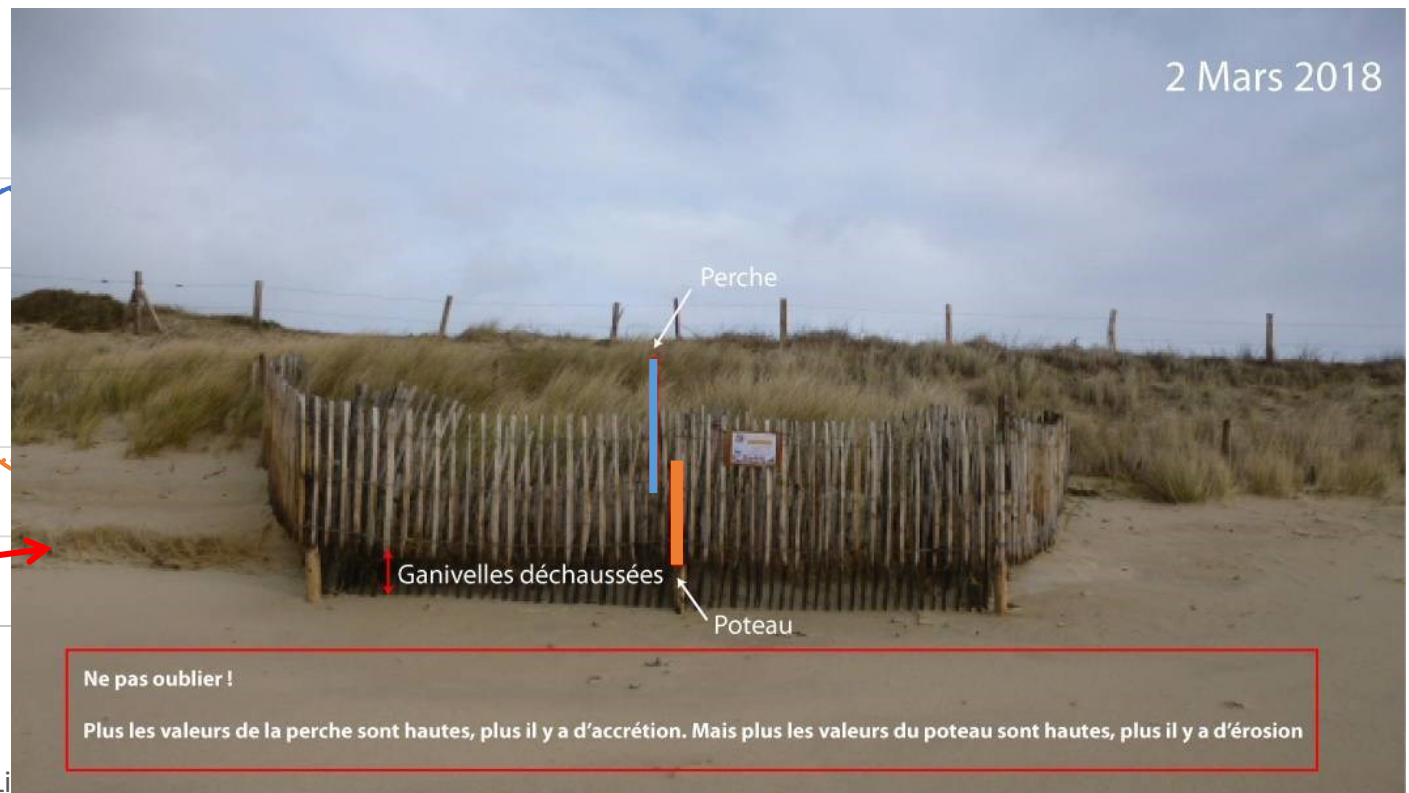
## Variation de la hauteur des sédiments dans le casier de ganivelles n°4

Plus les valeurs de la perche sont élevées plus il y a d'accrétion. A l'inverse plus les valeurs du poteau sont élevés, plus il y a d'érosion.

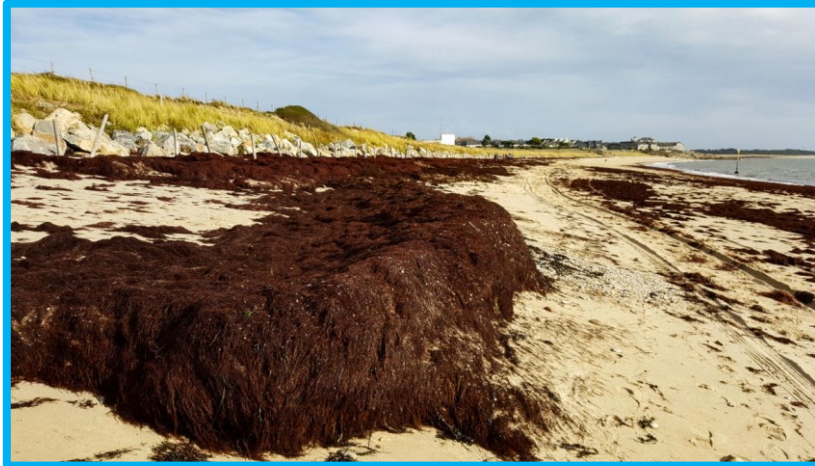
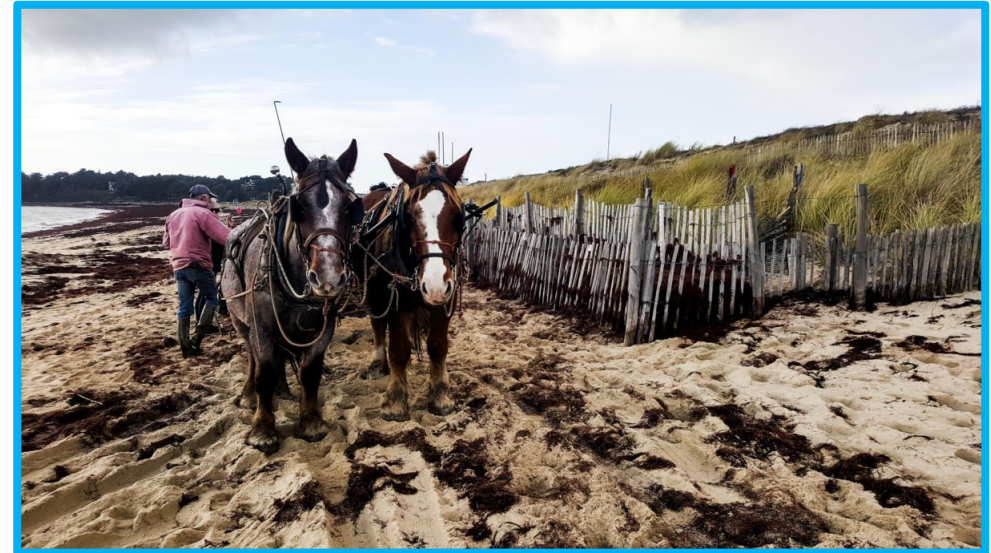
*Dernier remplissage des Algobox<sup>®</sup> (11 Novembre 2018)*

- 👁️ Capacité de **résilience** et d'**adaptation** en période hivernale
- 👁️ Bon **captage éolien** au niveau des casiers de ganivelles et des Algobox<sup>®</sup>
- 👁️ Fonctionnement des Algobox<sup>®</sup>

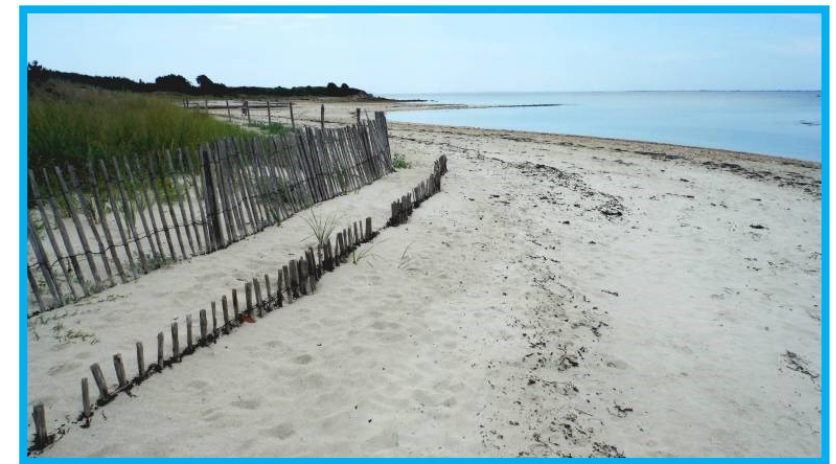
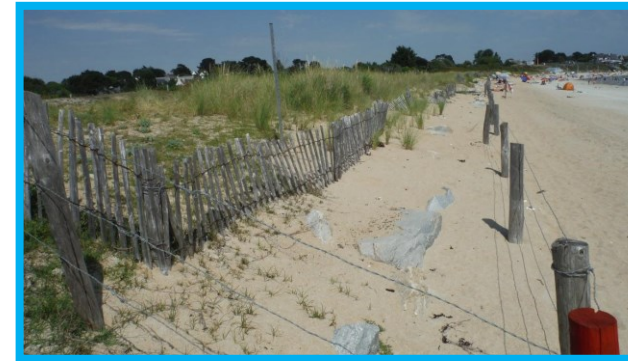
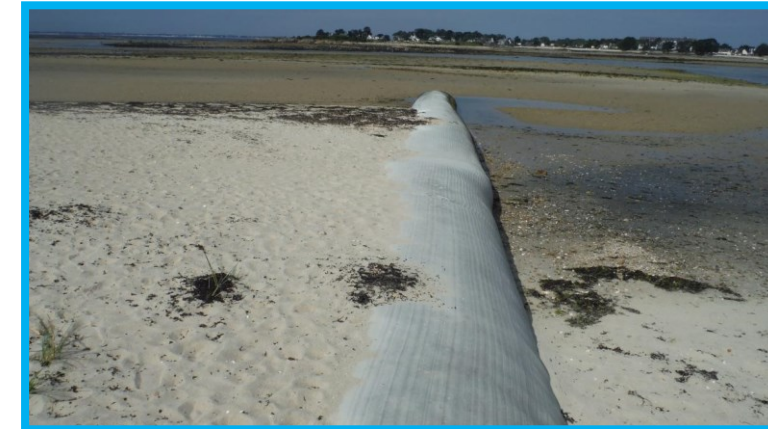
Réaliser un suivi régulier des différents aménagements (Casiers de tri-fils, Casiers de ganivelles, Enrochements et Stabiplate®) et surveiller l'évolution des plages

- Variations de la hauteur des sédiments
- Pourcentages de recouvrement végétal
- Prises de photos standardisées des ouvrages
- Suivis des Stabiplate®

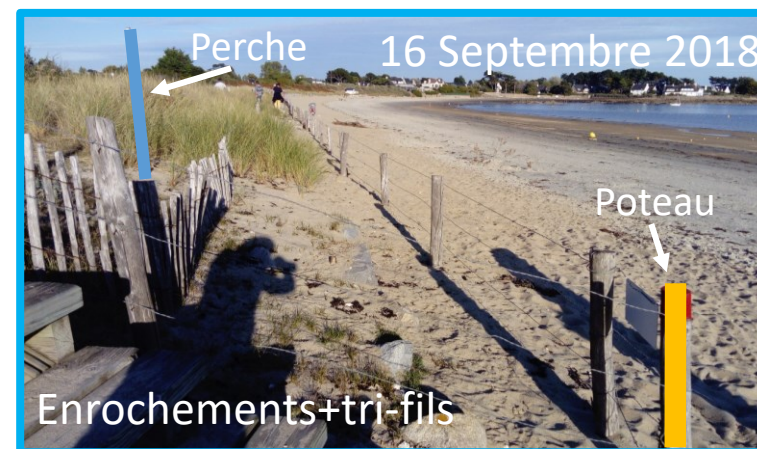
## Variation de la hauteur des sédiments sur le haut de plage orienté sud

→ Pas de grandes variations observées

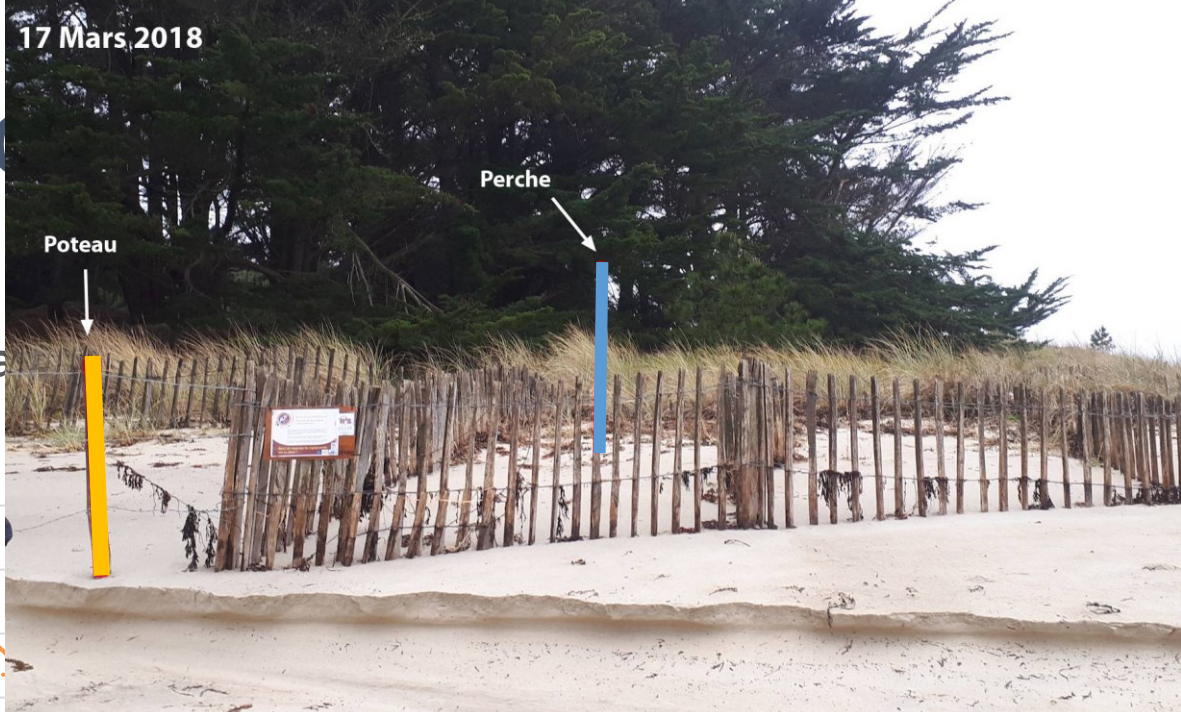
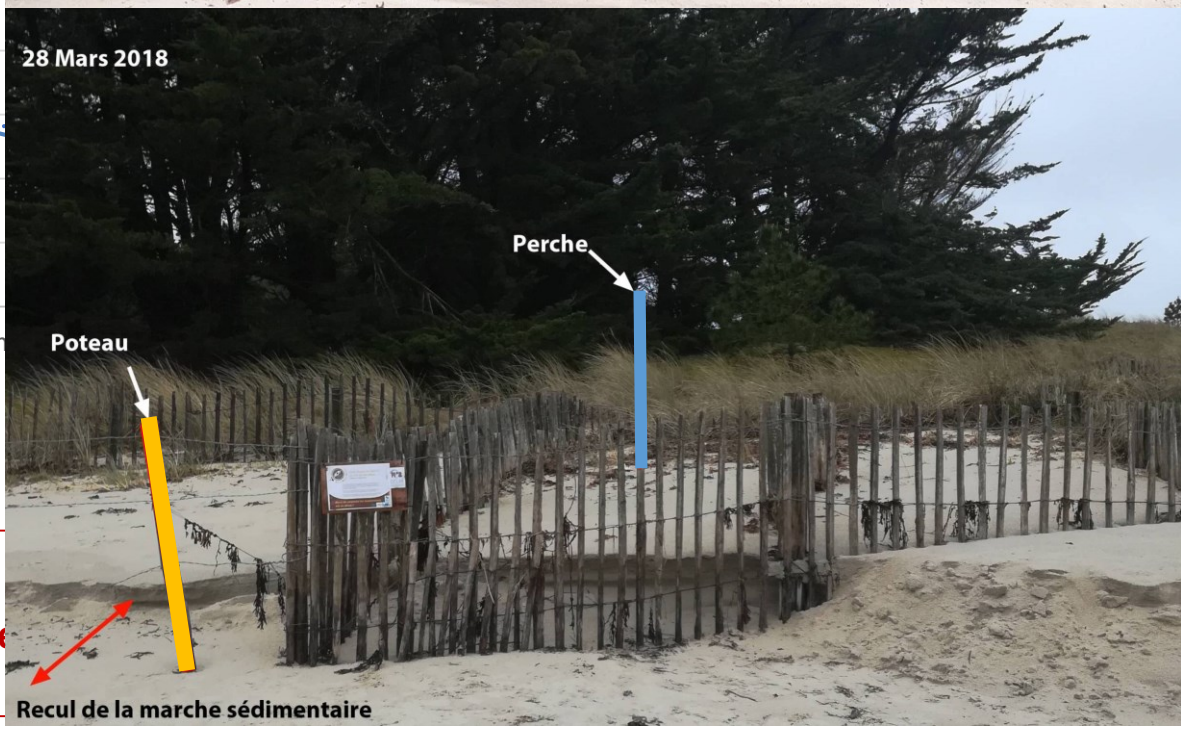
## Variation de la hauteur des sédiments au niveau du casier de ganivelles n°1

Plus les valeurs de la perche sont élevées plus il y a d'accrétion. A l'inverse, plus les valeurs du poteau sont élevés, plus il y a d'érosion.

Casier de ganivelles :  
Hauteur des  
sédiments **stable**

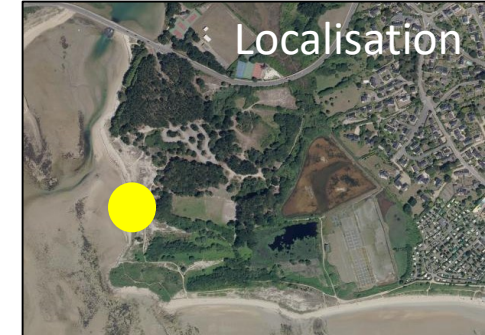
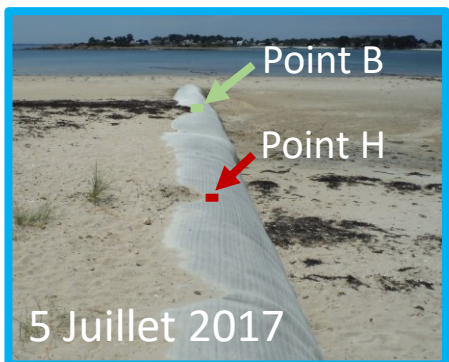
Variation de la hauteur des sédiments au niveau du Stabiplate® n°1

→ Déplacements de sable plus importants au point H

→ Point B : Tendance à la **stabilité**

→ Point H : Tendance à l'**accrétion**

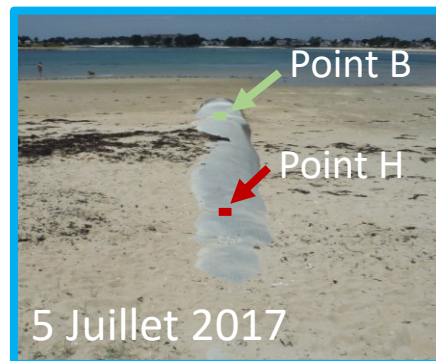
Variation de la hauteur des sédiments au niveau du Stabiplate® n°2

→ Point B : Tendance à la **stabilité**

→ Point H : Tendance à l'**érosion**

→ 2 comportements différents = pas le même fonctionnement

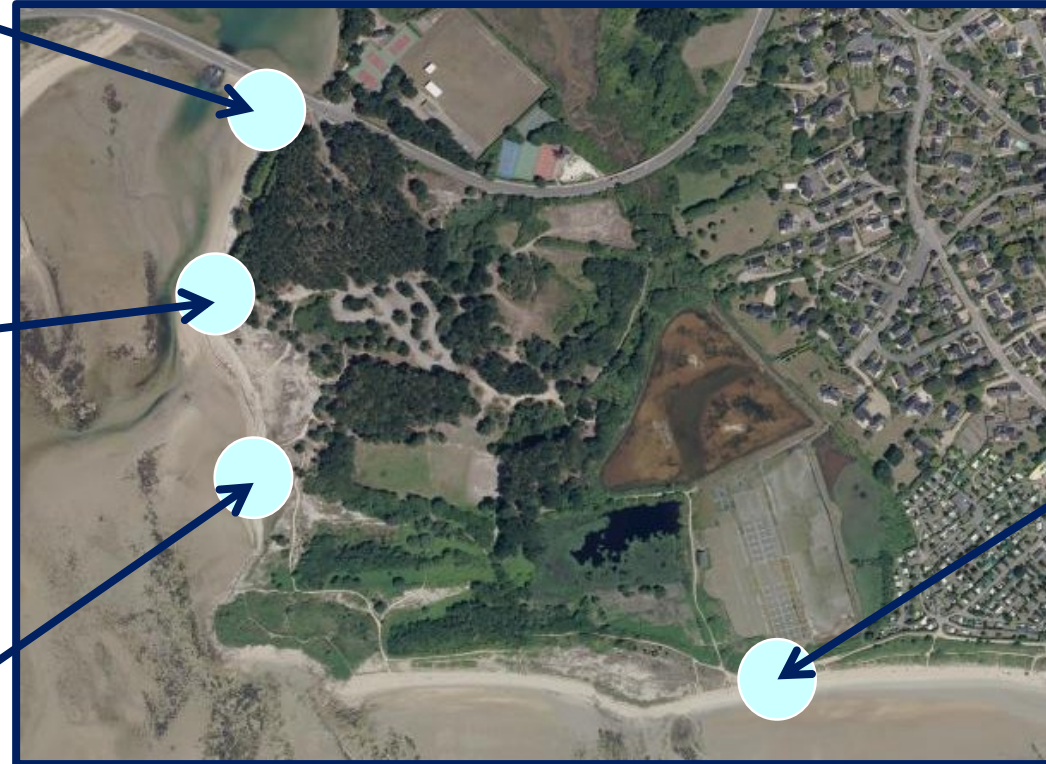
Stabiplage®:  
Comportements différents  
(**érosion et accrétion**)

Enrochements + Tri-fils :  
Hauteur des sédiments  
**stable**

Site de Kervillen **stable** pour les années 2017-2018

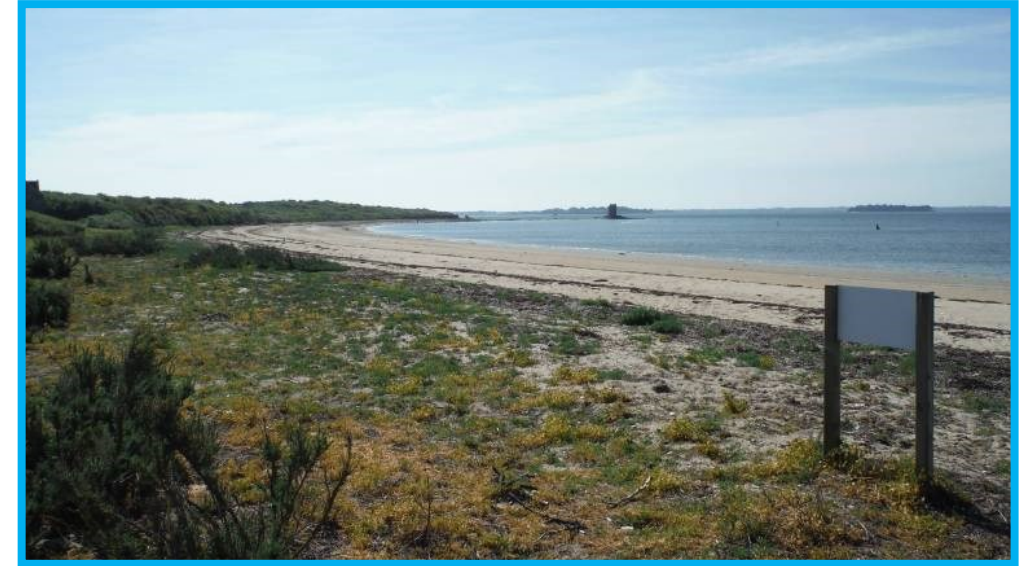
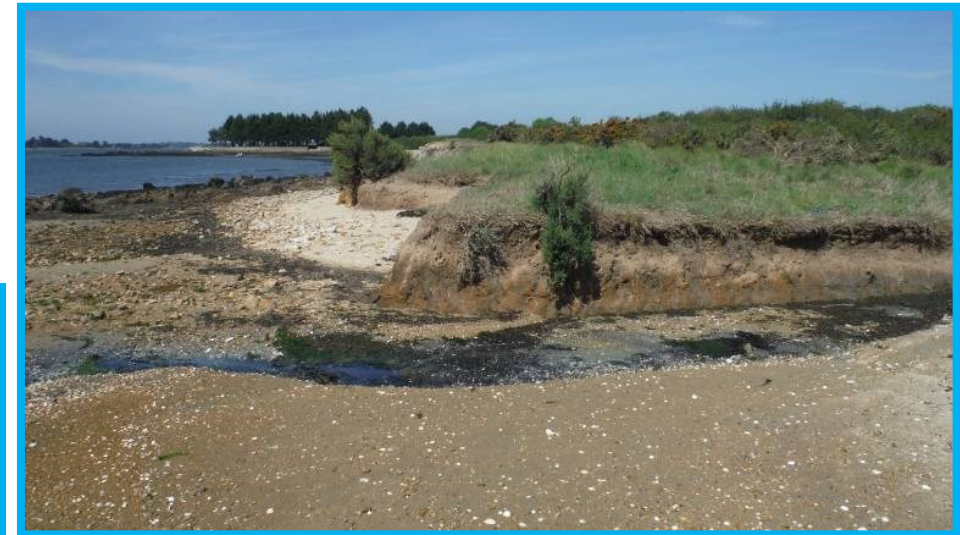
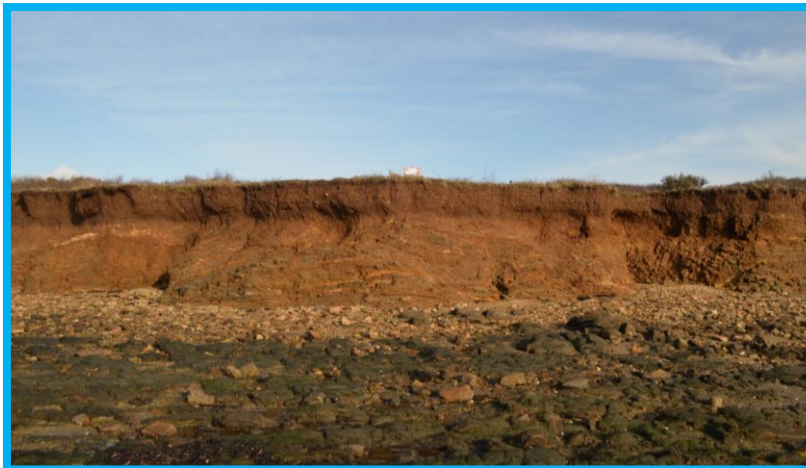
Suivre l'évolution du trait de côte sur une falaise et deux micro-falaises meubles

- Recul horizontal et vertical des falaises
- Prises de photos standardisées

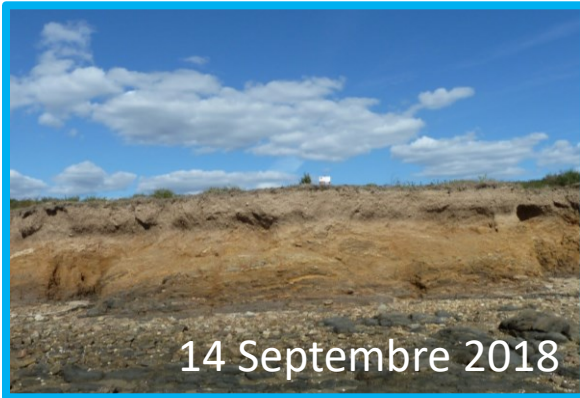
Recul observé de la Falaise 1

→ Pas de changement significatif

→ Difficultés dans les prises de mesures
