# Résultats des suivis 2017- 2019 du site de Kerjouanno

Observatoire Citoyen du Littoral Morbihannais

Le document suivant est une présentation et une analyse des résultats du suivi des ouvrages de la plage de Kerjouanno (Arzon), site OCLM depuis 2016. Les données sont collectées par une équipe de bénévoles, formée par le RIEM au protocole OCLM.

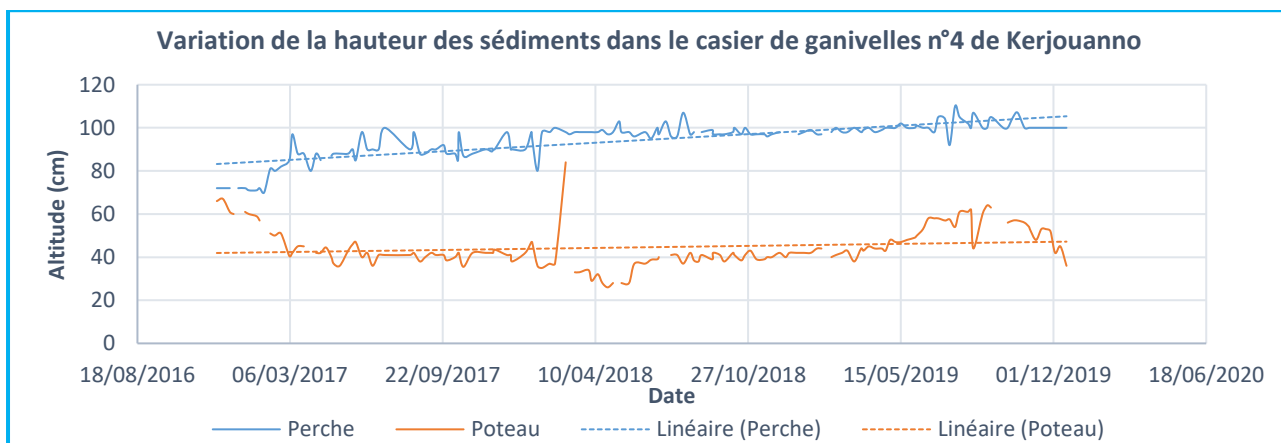
Le graphique ci-dessous présente les résultats obtenus concernant la variation du stock sédimentaire au niveau du casier de ganivelles n°4 <sup>1</sup>.

On peut très clairement remarquer que la **hauteur des sédiments a progressivement augmenté** du début des mesures jusqu'à atteindre un seuil de stabilisation après l'été 2018 et ce jusqu'à maintenant. **L'efficacité du captage éolien en haut de plage est donc élevée.**

Au sujet des mesures au niveau du poteau à l'avant de l'ouvrage, elles indiquent une certaine stabilité de la hauteur du sédiment. On peut tout de même remarquer un pic en mars 2018 et une certaine variation pour la deuxième partie de l'année 2019. En effet, lors de cette période, le niveau de sédiment a baissé en avant de l'ouvrage mais pas à l'intérieur. Le casier permet donc de maintenir le sédiment en place malgré un niveau plus bas à proximité.

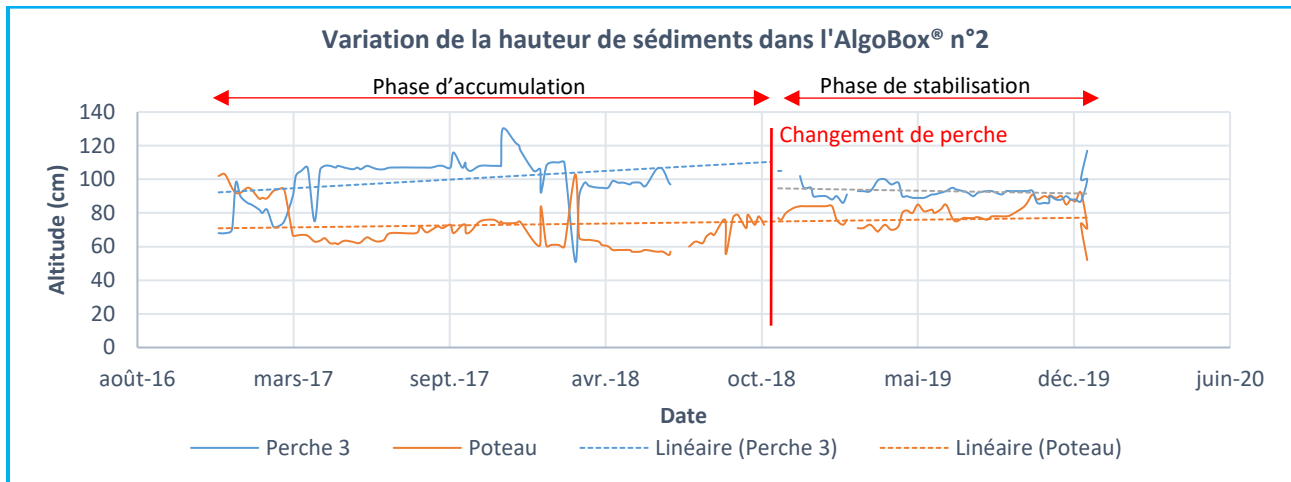
Les graphiques ci-après présentent les résultats de l'évolution du stock sédimentaire de l'AlgoBox® n°2 et n°3 depuis fin 2016. Leurs résultats sont **très similaires**. Les deux AlgoBox® sont en effet situés dans le secteur central de la plage, qui est **une zone bien colonisée par la végétation**.

L'intérieur des deux AlgoBox® (perche) présente la même évolution. Une phase d'accumulation au début des mesures, puis une phase de stabilisation. Une nouvelle phase d'accumulation pourra sans doute être mise en place quand la végétation colonisera de manière plus permanente les box.

En avant de l'ouvrage (poteau) la tendance est comme pour le casier de ganivelles : érosive.

L'évolution du niveau de sable la plus importante au niveau des AlgoBox ne se situe pas à l'intérieur mais en arrière des ouvrages. En effet, comme constaté par le CD56 et le LGO sur le terrain, les trois AlgoBox ont permis une accumulation importante de sédiment en arrière de leurs positions. De plus la végétation s'y est établie de manière durable. Le pied de dune est donc fortement consolidé dans ces secteurs.

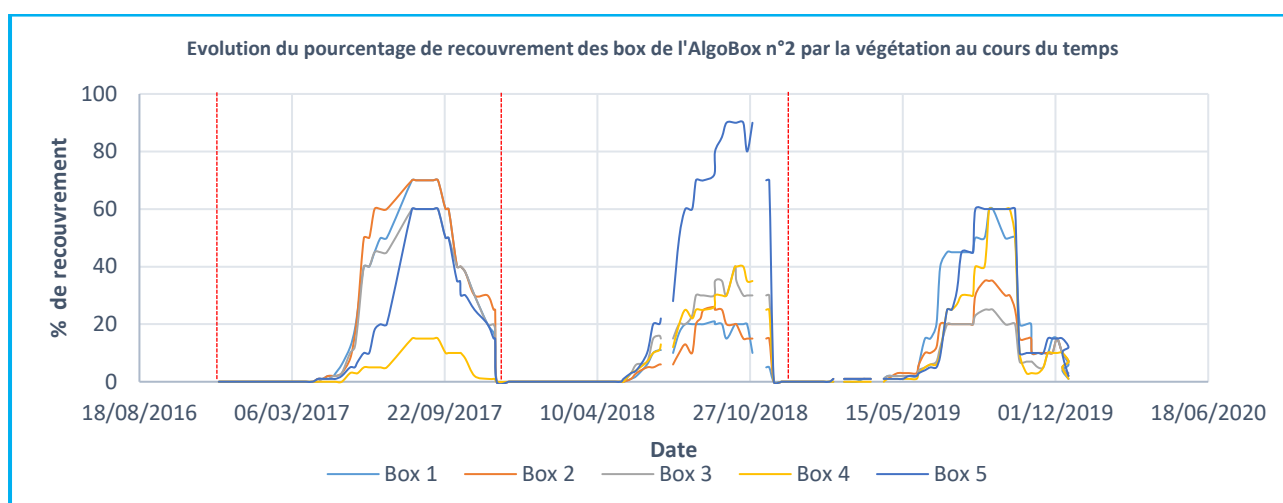
L'évolution la plus importante depuis fin 2016 est l'augmentation du recouvrement des box par la végétation. Les graphiques ci-après présentent l'évolution du pourcentage de recouvrement végétal depuis le début des mesures pour chaque AlgoBox®.

Pour l'AlgoBox® n°1, il est facile de constater la nette évolution du couvert végétal lors de la saison estivale au cours des années. Quasi inexistant en 2017, deux box concernés en 2018 et finalement l'ensemble des

box colonisés avec des pourcentages supérieurs en 2019. On peut également remarquer que le box n°1 est celui qui voit apparaître la végétation en premier et qui la conserve le plus longtemps.

Pour l'AlgoBox® n°2, en 2017, tous les box étaient colonisés par la végétation lors de la saison estivale. Le pourcentage de recouvrement a fortement diminué en 2018 sauf pour le box n°5 ou le recouvrement a augmenté. L'été 2019 se trouve en terme de pourcentage entre 2017 et 2018. À noter, l'évolution progressive de la végétation au sein du box n°4. Par ailleurs, l'année 2019 nous indique une reprise de la végétation à partir du mois d'octobre et jusqu'au mois de décembre ce qui en fait l'année avec le plus long recouvrement.

Enfin, pour l'AlgoBox® n°3, l'année 2017 se traduit par la colonisation de quatre box sur les cinq de l'ouvrage. En 2018, tous les box sont végétalisés, mais, le taux de recouvrement n'a pas évolué depuis 2017, il a même diminué sauf pour le box n°5 qui lui a augmenté. Pour finir, l'année 2019 est la plus verte pour l'AlgoBox® n°3. Effectivement, tous les box sont végétalisés et le pourcentage de recouvrement a très nettement augmenté. On peut également noter, au même titre que pour l'AlgoBox® n°2 une reprise de la végétation d'octobre à décembre.
