# Résultats des suivis 2018 - 2019 du site de Kervillen

Observatoire Citoyen du Littoral Morbihannais

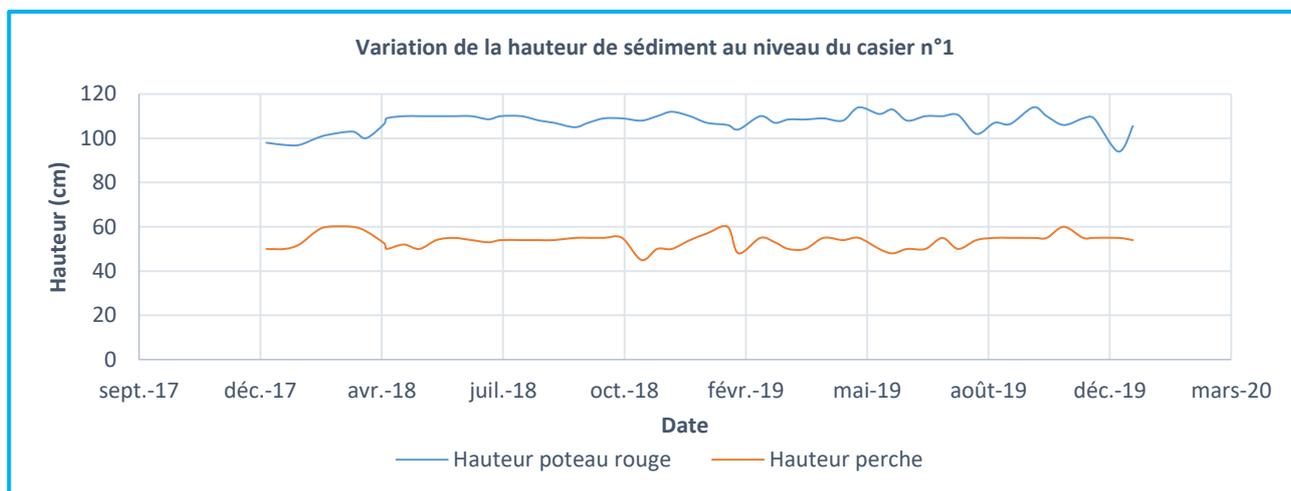
Les résultats concernant la variation de la hauteur des sédiments, issus du casier de tri-fils, sont indiqués dans le graphique ci-dessous.

Le graphique ne présente pas de variabilité importante dans la hauteur des sédiments au niveau de la perche et du poteau depuis le début des mesures, le stock de sédiment semble globalement **stable**<sup>1</sup>. Au vu du temps de submersion élevé du casier il est difficile de penser que celui-ci joue un rôle important pour le maintien du sédiment dans ce secteur. En revanche le secteur semble naturellement stable d'après le graphique ci-dessus.

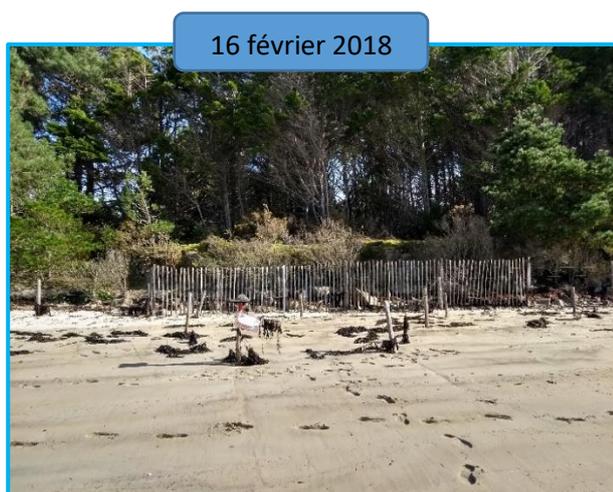
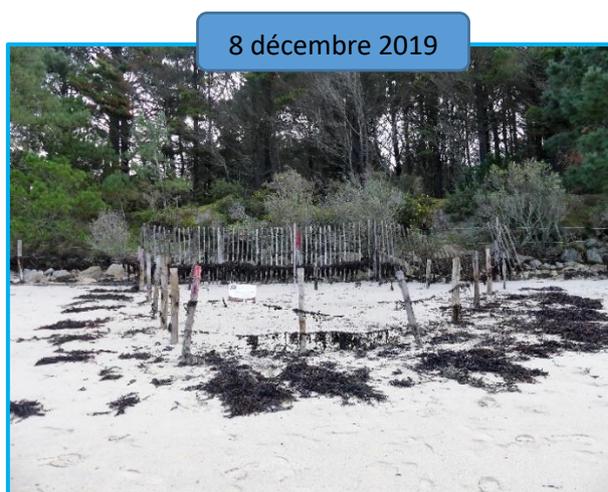
Aucune végétation n'a encore été observée dans le casier n°1 depuis le début des mesures début 2018. Ce résultat peut sans doute s'expliquer par le taux de submersion élevé du casier, comme peuvent en témoigner les photo ci-dessus. La laisse de mer atteint régulièrement le haut du casier ce qui indique bien que le casier est souvent sous l'eau à marée haute. Il est donc difficile pour la végétation de s'y développer.

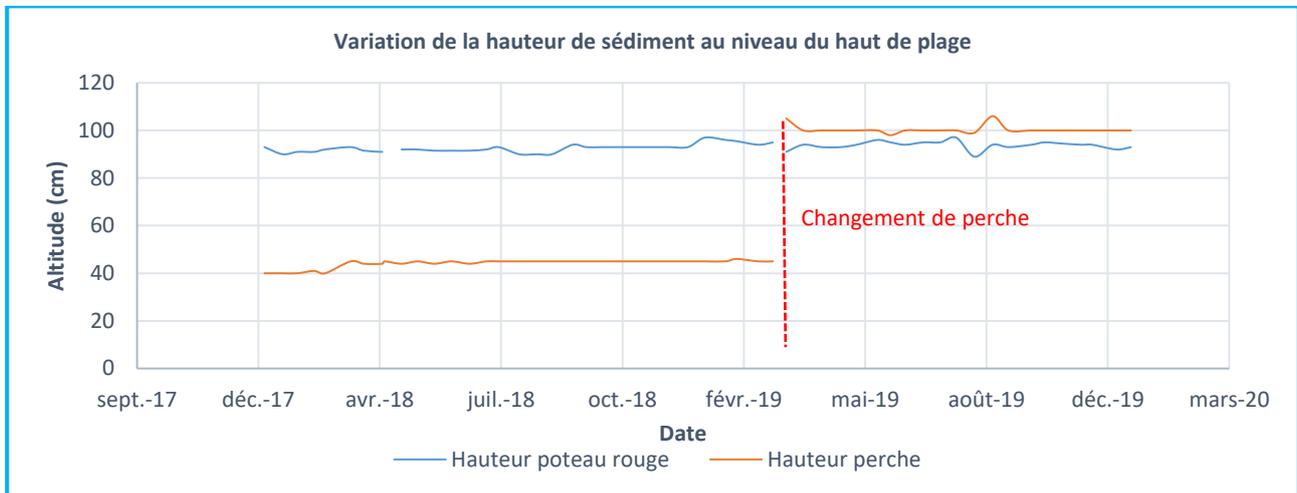
Ci-dessous, les résultats de la variation de la hauteur des sédiments au niveau du haut de plage orienté sud, protégé par de l'enrochement et du tri-fils.

Ce secteur du site de Kervillen reste très stable depuis le début des mesures. Les deux courbes ci-dessus nous indique bien une bonne stabilité du haut de plage dans la partie Sud du site que ce soit au niveau de la dune (perche) ou du haut de plage (poteau).

Toutefois, la période 2018-2019 a été assez calme du point de vue météorologique. Il est donc possible que le site évolue plus avec des conditions plus fortes. C'est pourquoi il est important de continuer les mesures sur ce secteur exposé à l'océan.

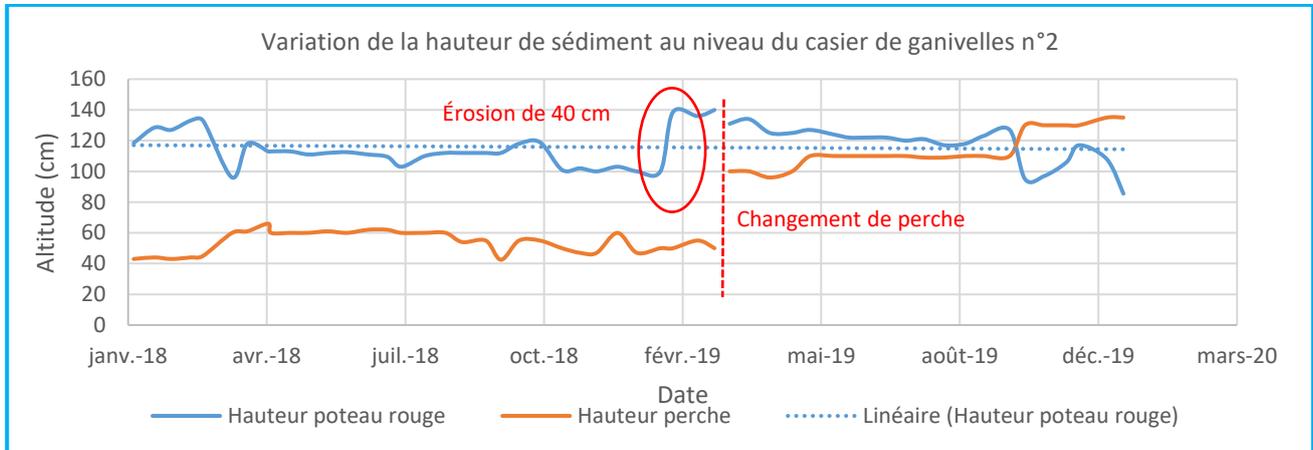
Le graphique ci-après présente les résultats obtenus au niveau du casier de ganivelles.

Pour le casier de ganivelles, la tendance est également stable dans la globalité. On peut néanmoins remarquer une accrétion pour l'année 2019 que ce soit au niveau du poteau ou de la perche.

Cependant, cet aménagement laisse apparaître des variations sédimentaires plus importantes que les autres aménagements précédemment décrits. Ce sont des variations rapides et importantes qui peuvent apparaître, comme en janvier 2019 pour les hauteurs de sédiments au niveau du poteau.

Ce phénomène avait déjà été expliqué l'année passée par la présence au Nord du site de Kervillen de **l'étang de l'anse de Kerduel** qui peut créer et déplacer une marche sédimentaire assez régulièrement.

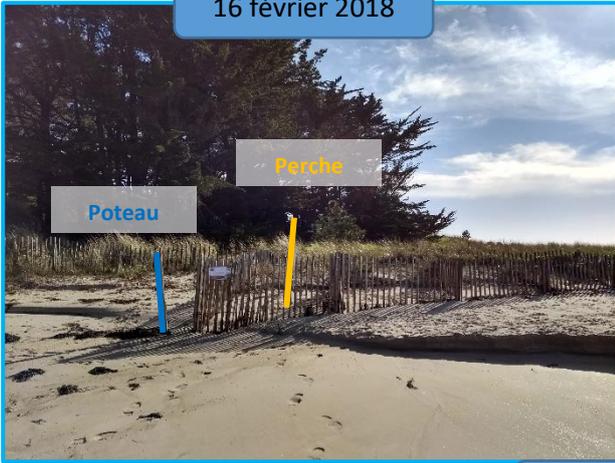
16 février 2018

Grâce aux photographies standardisées le déplacement de cette marche a pu être observé plusieurs fois depuis le début des mesures (cf. photos ci-dessous). Il serait intéressant de mettre en parallèle les dates de formation de cette marche, les conditions météorologiques et les coefficients de marées avant et pendant la formation de la marche.

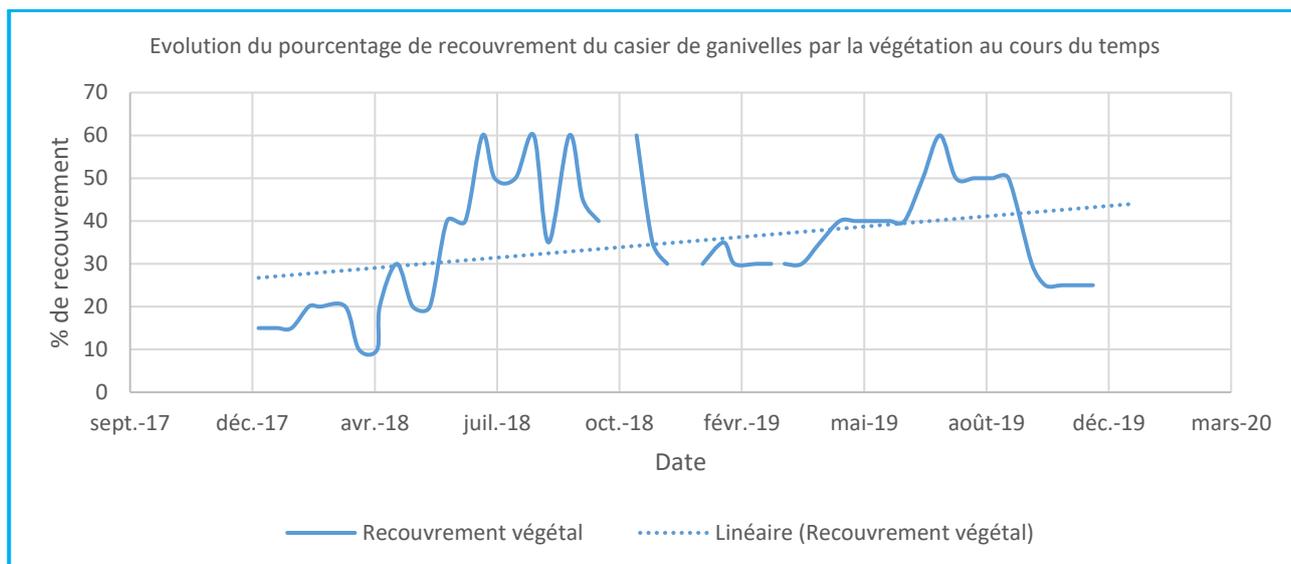
Le graphique suivant présente l'évolution du recouvrement végétal pour le casier de ganivelles.

La végétation s'est progressivement développée dans le casier de ganivelles depuis début 2018. Elle est présente toute l'année et oscille entre 30 et 60% du recouvrement du casier. Il est difficile pour elle de dépasser ce pourcentage du fait de l'apparition des marches sédimentaires à ce niveau de la plage. Malgré cela, la présence de la végétation permet de retenir avec plus d'efficacité le sédiment.

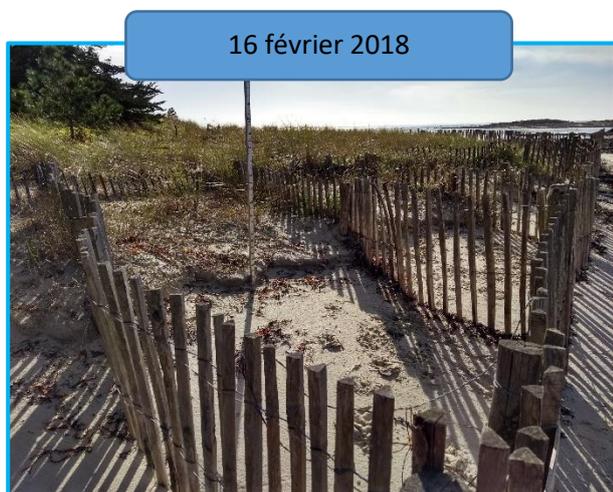
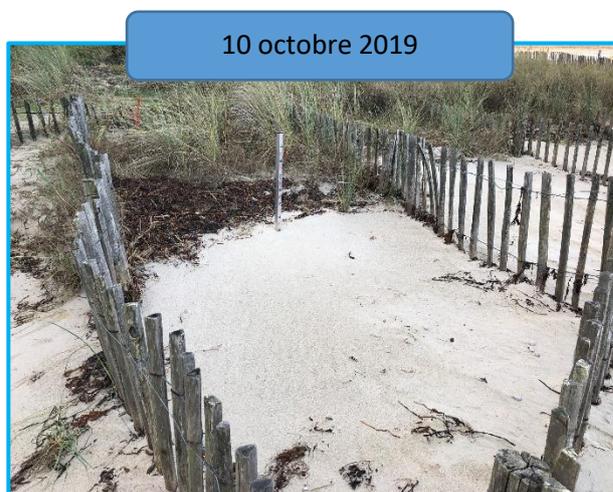
La limite de développement de la végétation correspond également à la limite de la marée comme nous l'indique la présence de la laisse de mer aux pieds des Oyats sur les photos ci-dessous.

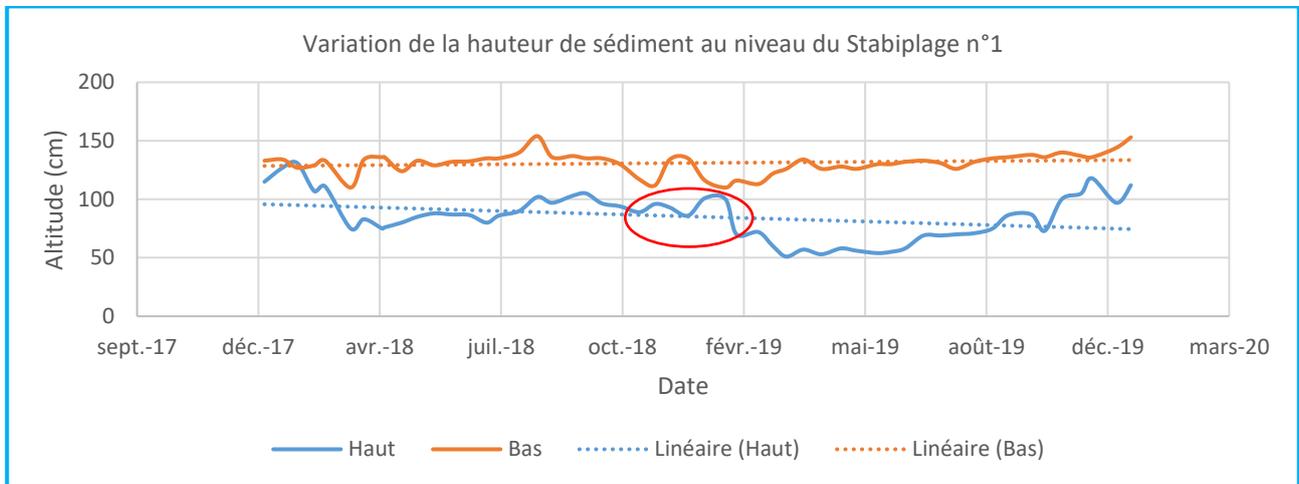
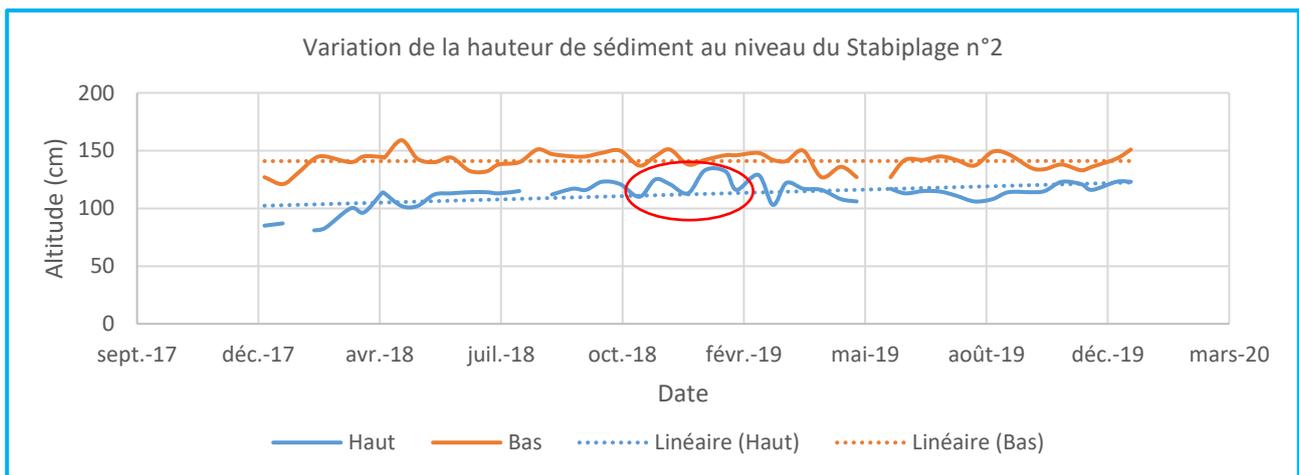
Les graphiques présentent les valeurs obtenues pour les Stabiplage®, concernant l'évolution de la hauteur des sédiments sur le côté Nord des ouvrages (côté « aval »)<sup>2</sup>.

Au niveau des Stabiplages®, la tendance est à la stabilité. En effet, les deux graphiques nous montrent au travers des courbes de tendance, une certaine stabilité au niveau de ces ouvrages. Néanmoins, la partie haute du Stabiplage® n°1 présente de plus grandes variations que les autres points. Le point haut du Stabiplage® n°1 a d'abord connu une phase d'accrétion de 2018 à juin 2019. Puis une phase d'érosion de juin 2019 à maintenant.

Il est difficile d'expliquer cette différence entre le point haut du Stabiplage® n°1 et les autres points, notamment avec la partie haute du Stabiplage® n°2. De plus, certaines variations du niveau de sédiment se retrouvent sur les deux courbes comme indiqué sur les graphiques ci-dessus.

On peut donc en déduire que le niveau de sédiment pour la partie nord du secteur des Stabiplages® est plus dynamique.

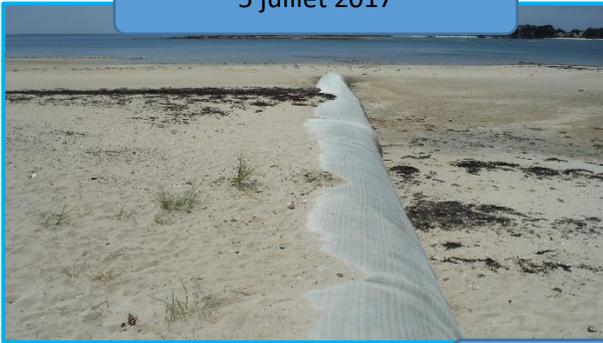
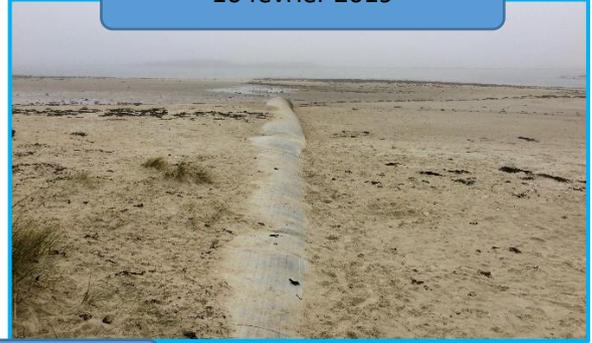
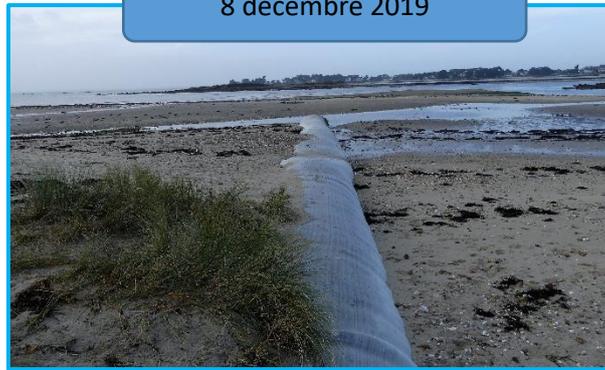
### Stabiilage® n°1

Enfin, on peut remarquer une évolution de la végétation pour la partie haute du Stabiilage® n°1. Un patch d'Oyat c'est formé à gauche de celui-ci (cf. photos ci-dessous).
