# Résultats des suivis 2019 - 2020 du site de Baluden

Observatoire Citoyen du Littoral Morbihannais

**OBJECTIF :** Suivre l'évolution des différents aménagements présents sur la plage qui protègent la dune de l'érosion marine (Casiers de ganivelles, AlgoBox® et fagots de tamaris).

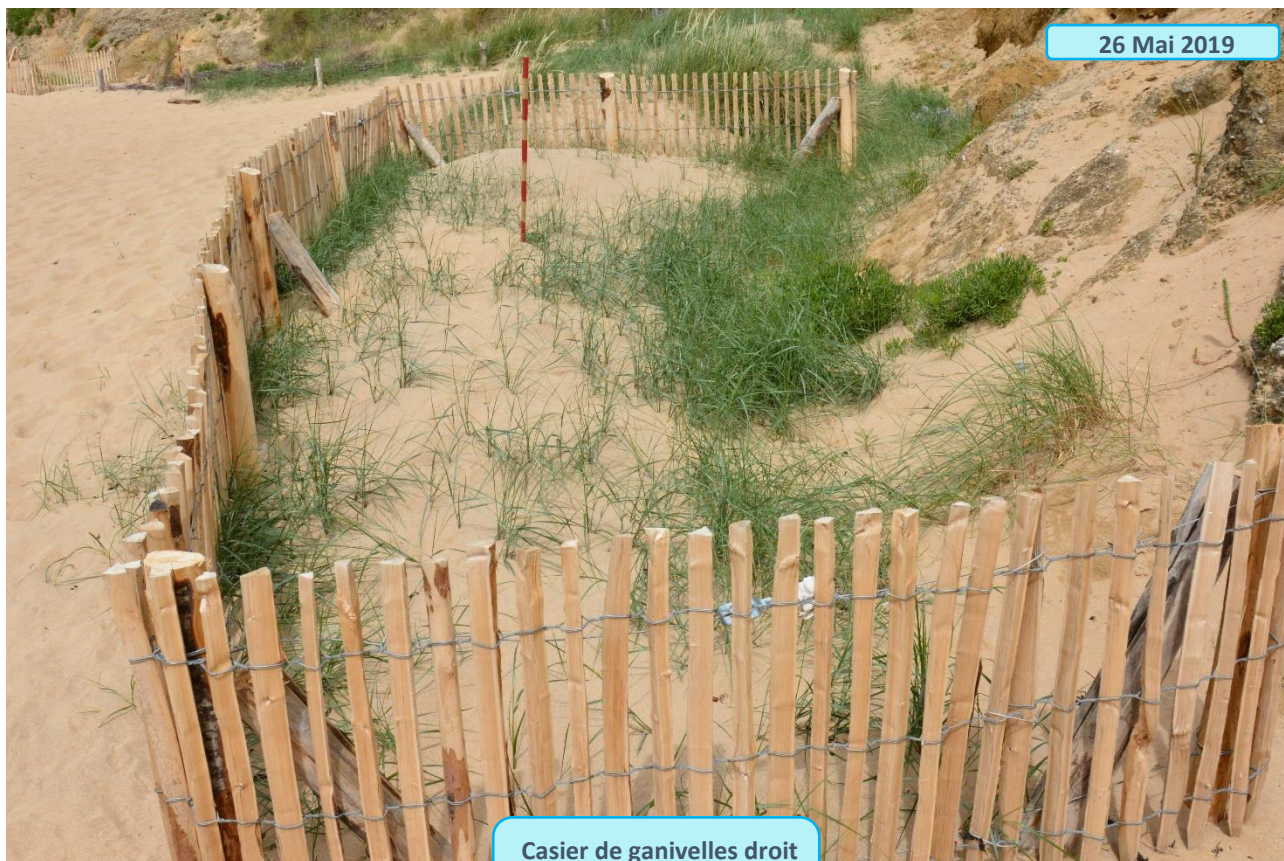
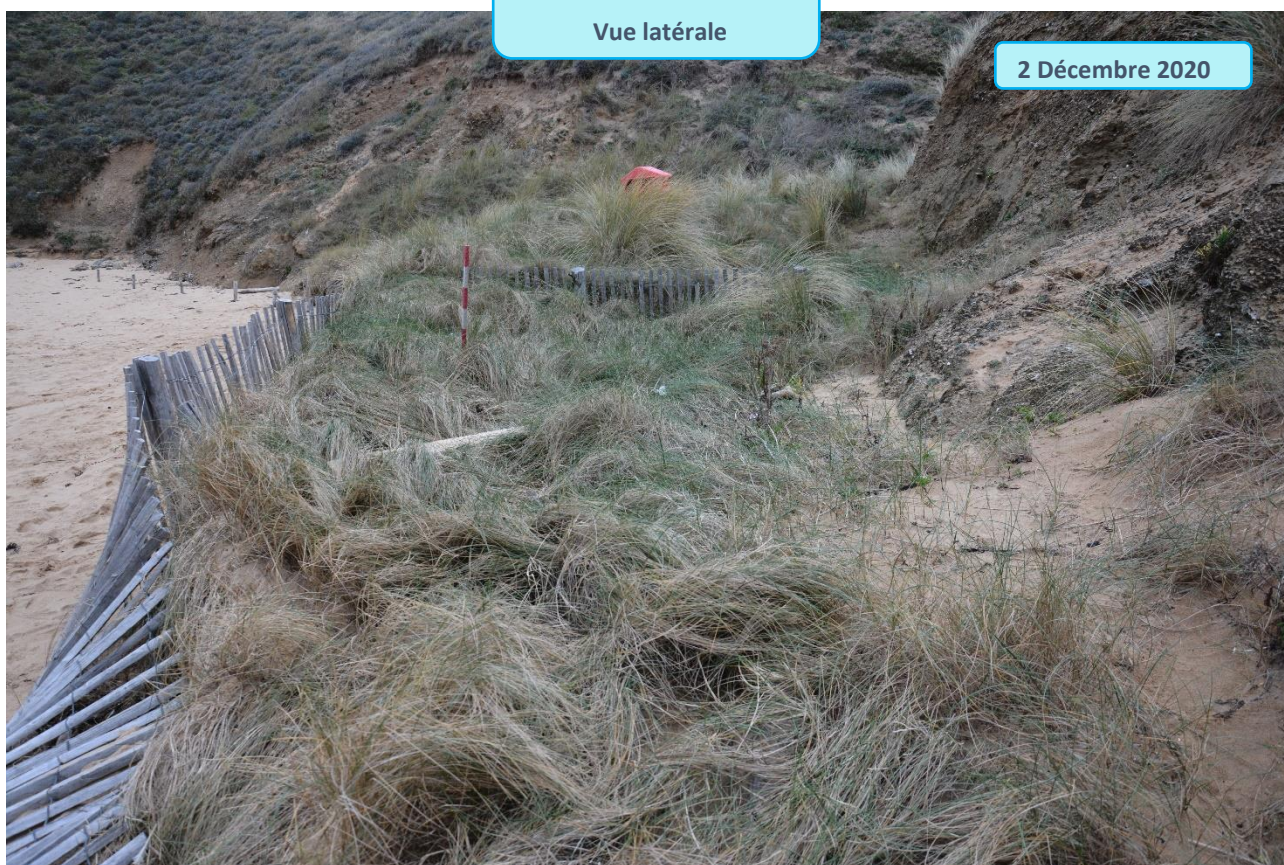
Casier de ganivelles droit

Vue latérale

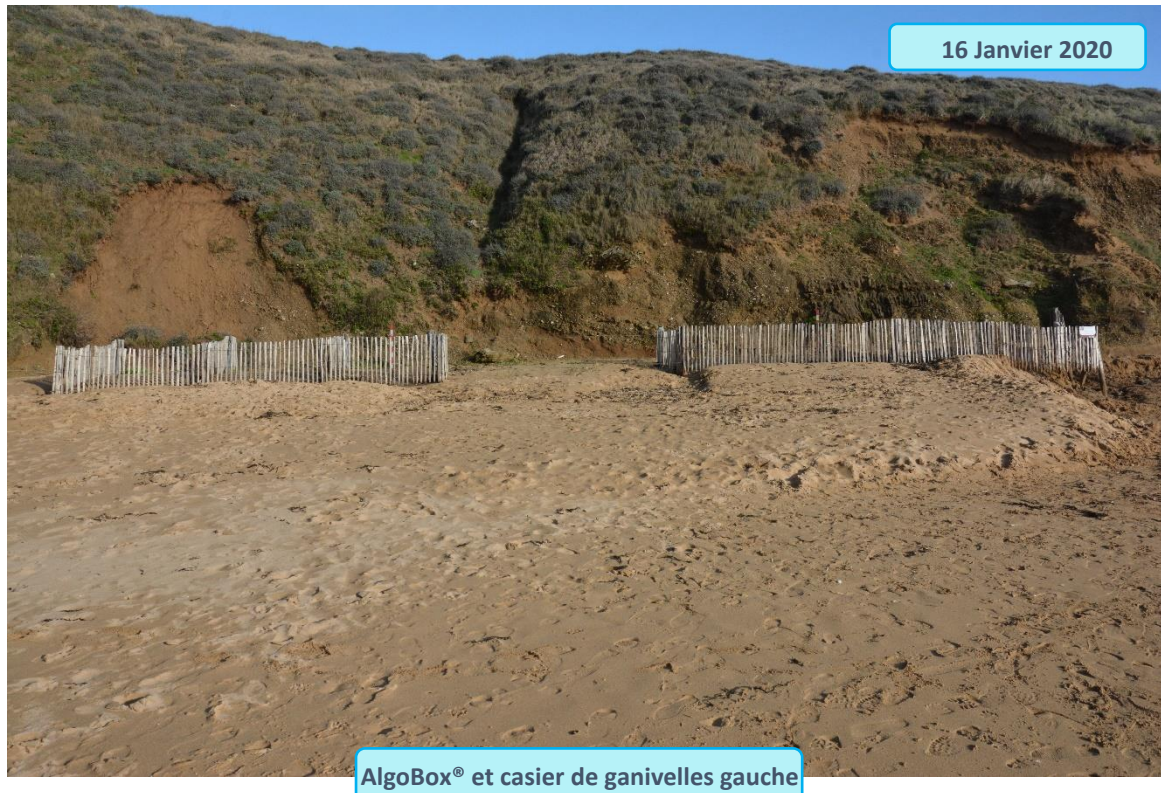
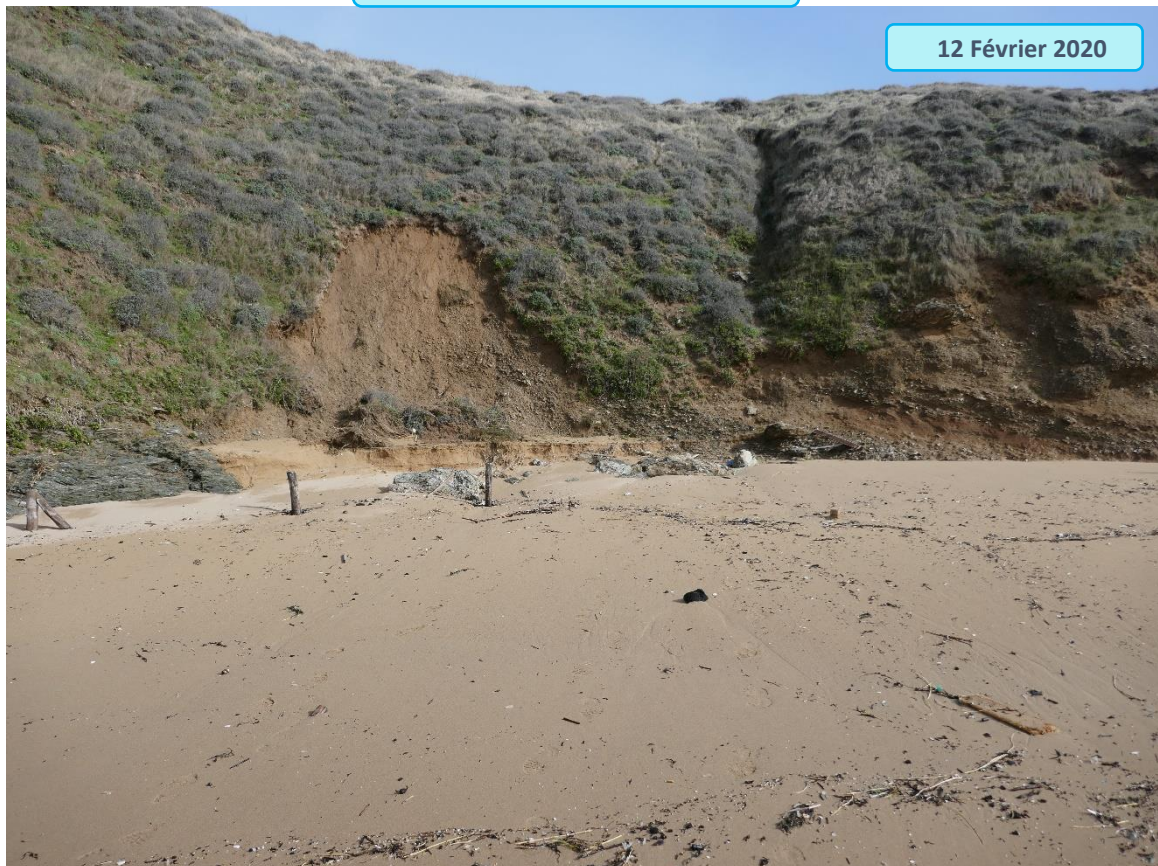
Dans un second temps, plusieurs coups de vent se sont suivis entre décembre 2019 et janvier 2020. Associés à de forts coefficients, ils n'ont pas laissé de chances aux aménagements de la partie gauche (dos à la mer) et centrale de la plage. Les mouvements sédimentaires importants relevés sur la plage de Baluden révèlent un fort hydrodynamisme très probablement provoqué par l'engouffrement de la houle océanique dans la baie d'Herlin-Baluden.

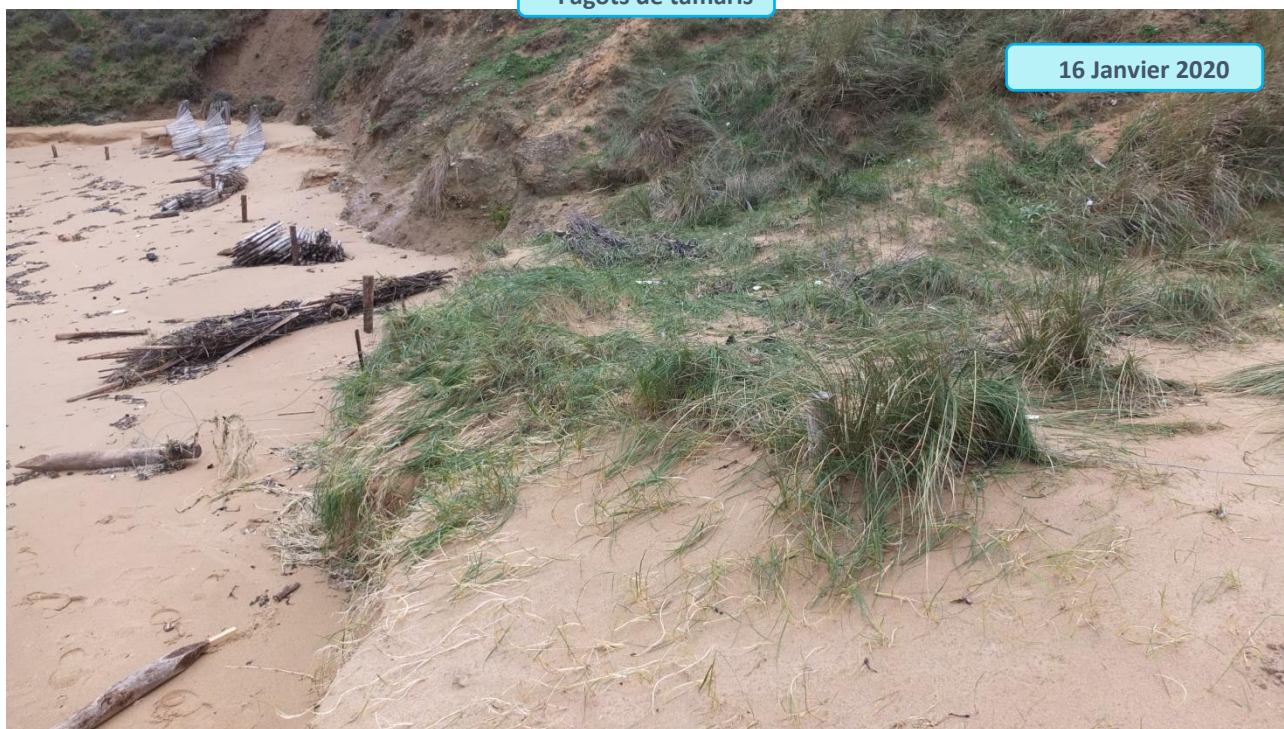
Fagots de tamaris

5 Décembre 2019

16 Janvier 2020

Le suivi continue sur le site de Baluden. Une restructuration des aménagements est en cours de réflexion pour proposer des ouvrages plus résistants qui garderont cette tendance positive. Le rôle de la végétation semble primordial pour maintenir le pied de dune en bon état. Le casier de ganivelles de droite l'a largement démontré.
