Résultats des suivis 2017- 2020 du site de Kerjouanno

Observatoire Citoyen du Littoral Morbihannais

OBJECTIF : Suivre l'évolution des différents aménagements présents sur la plage qui protègent la dune de l'érosion marine (Casiers de ganivelles, Enrochements + Clôtures et AlgoBox®).

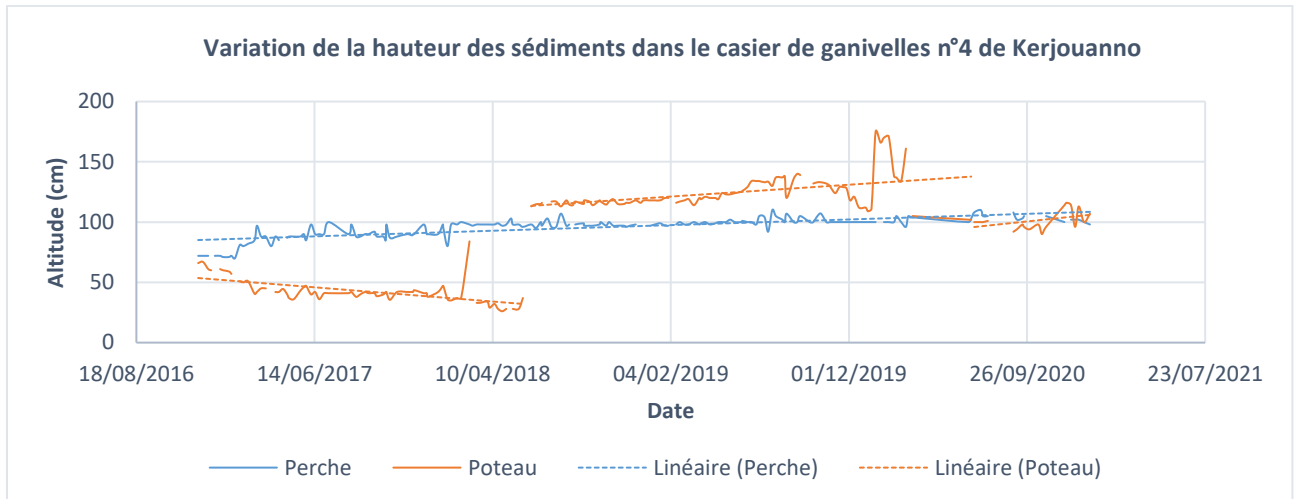
Le graphique ci-dessous présente les résultats obtenus concernant la variation du stock sédimentaire au niveau du casier de ganivelles ¹.

On peut très clairement remarquer que la **hauteur des sédiments croît progressivement** depuis le début des mesures. **L'efficacité du captage éolien** en haut de plage est donc **élevée**.

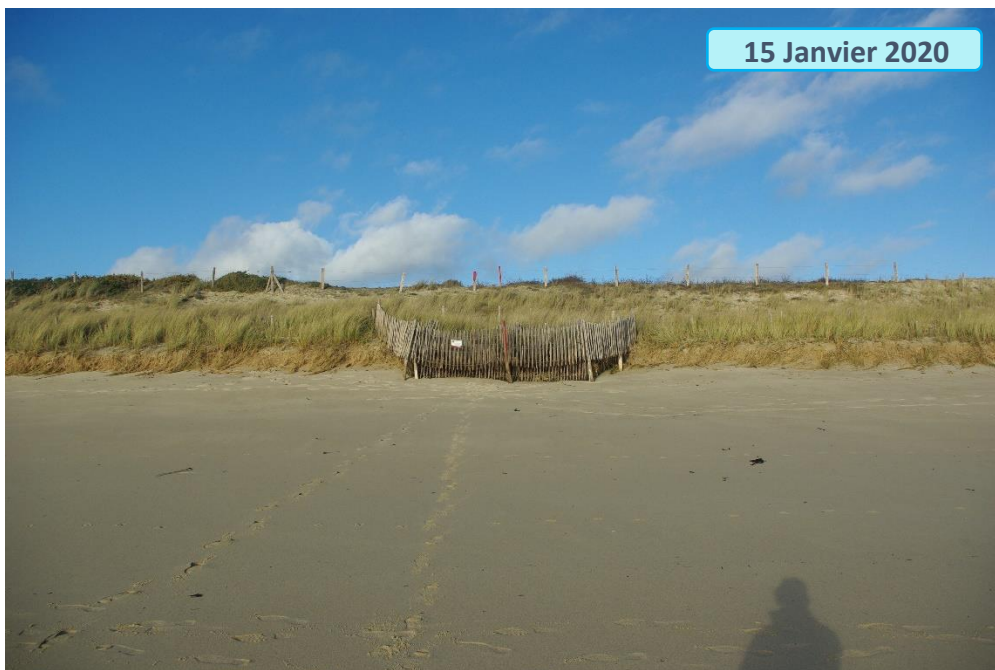
Comme pour les années précédentes, le casier de ganivelles installé dans la partie Est du site reste très stable. Le niveau du sédiment est constant avec une très légère tendance à augmenter pour cette année 2020. Les multiples rangées de ganivelles et le bon développement de la végétation ont permis au sédiment de s'accumuler et, dorénavant, de se stabiliser au sein de l'ouvrage. Malgré les coups de vent et les variations survenues aux pieds de l'ouvrage (cf. variation du poteau et photos ci-dessous), celui-ci est bien implanté et résiste face à de fortes conditions.

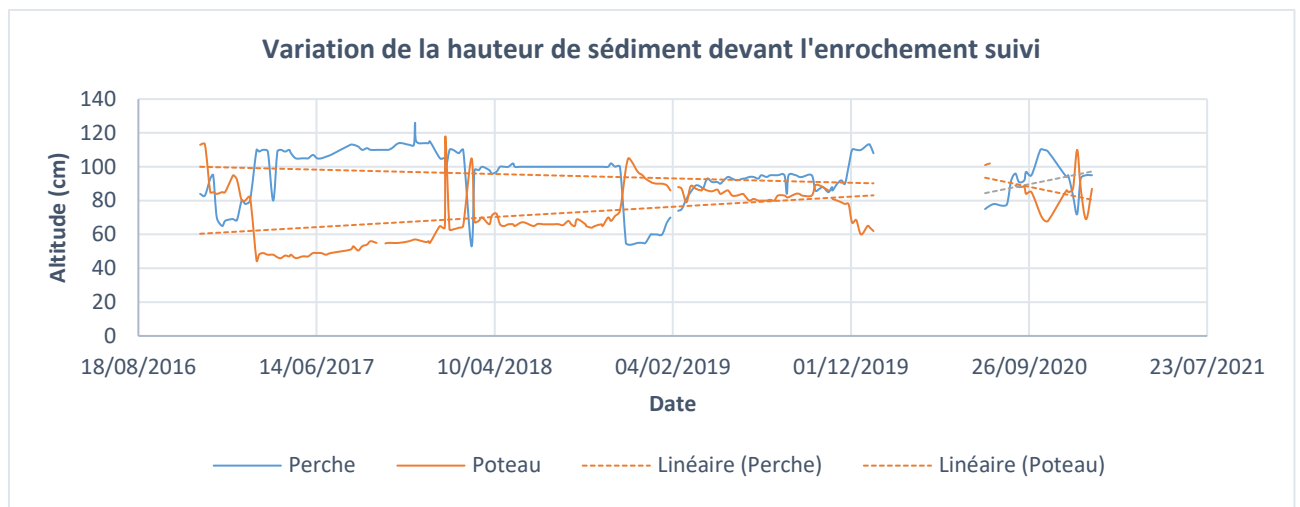
Les données obtenues au niveau de l'enrochement sont indiquées sur le graphique ci-dessous.

Depuis 2017, la tendance devant l'enrochement semble être à l'érosion. Il faut cependant nuancer cette observation. En effet, la tendance est, en réalité, plutôt stable. Cependant, de grosses variations du niveau du sédiment viennent ponctuer cette stabilité. De plus, après chaque baisse importante du niveau, celui-ci revient à peu près à la normale (en plus ou moins de temps).

A partir de juin 2020, la tendance est positive avec une réaugmentation du niveau de sédiment.

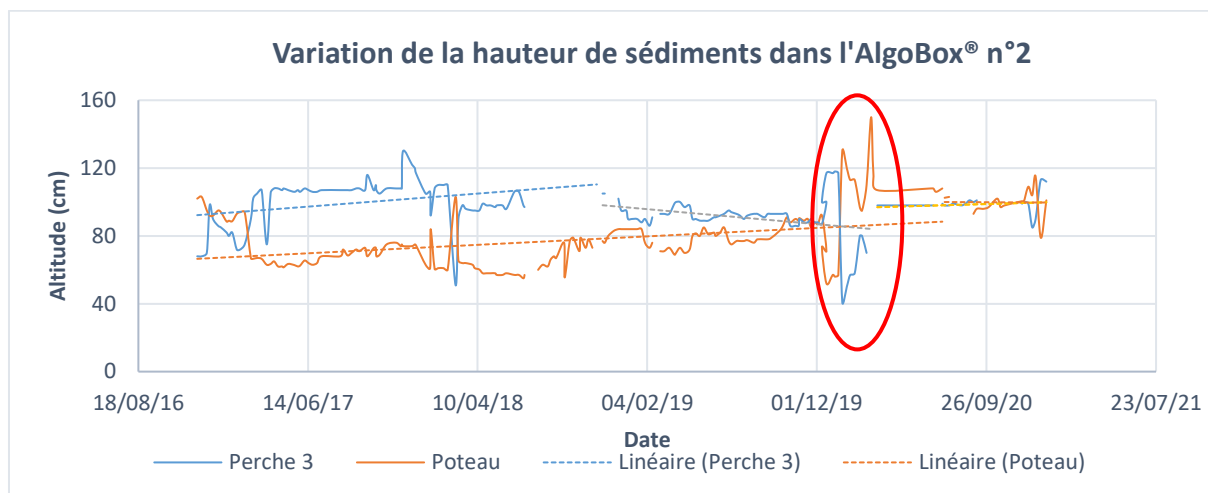
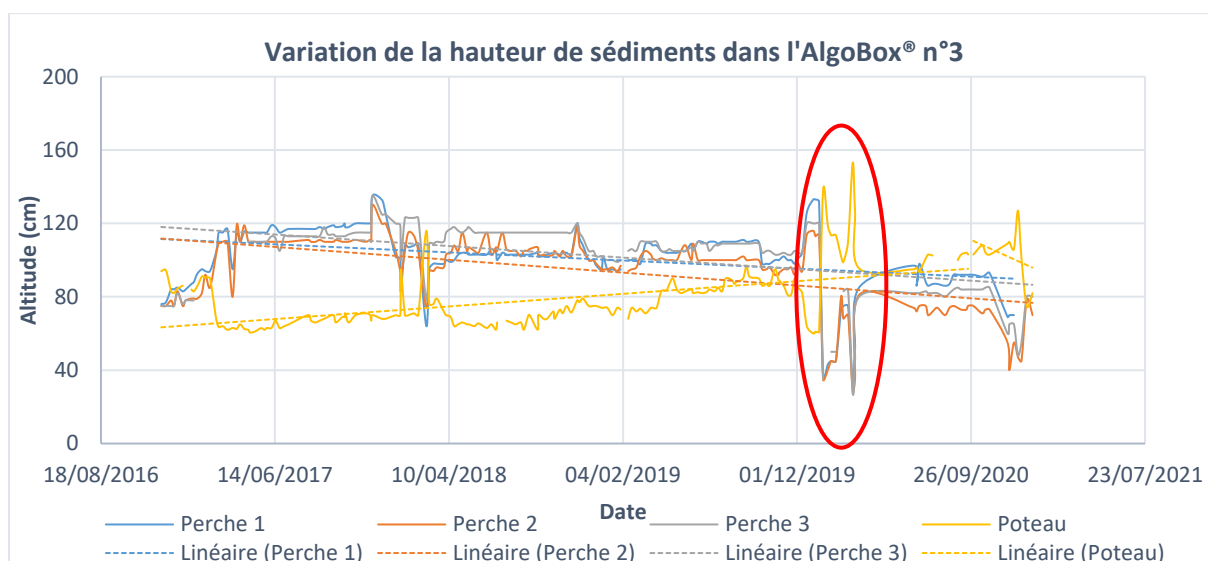
Les graphiques ci-après présentent les résultats de l'évolution du stock sédimentaire des AlgoBox® n°2 et n°3 depuis fin 2016. Leurs résultats sont très similaires. Les deux AlgoBox® sont en effet situés dans le secteur central de la plage qui est plus végétalisé que la partie Ouest.

Les AlgoBox n°2 et n°3 ont, à l'inverse du n°1, résisté au mois de janvier agité du début d'année 2020. Après une phase d'accrétion, puis une phase de stabilisation (cf. résultats 2017-2019), ces deux AlgoBox présentaient un stock sédimentaire et une implantation de végétation très encourageants pour le futur. Cependant, la période agitée du début d'année a eu raison de ce stock comme les courbes ci-dessus en témoignent. Une baisse de près de 80 cm est observable pour les deux ouvrages. Néanmoins, ce stock de sable a permis de protéger la dune. Ainsi, la végétation et le sable stocké en arrière des deux AlgoBox n'a que très peu été impacté.

Par la suite, le niveau de sable est rapidement remonté lors de la saison estivale pour ensuite se stabiliser avant les perturbations du mois de décembre visibles sur les deux graphiques.

Cette fin d'année n'a pas non plus épargné les aménagements qui se retrouvent une nouvelle fois dégradés. Un renforcement de ces structures devra être envisagé pour espérer maintenir leur intégrité face aux intempéries.

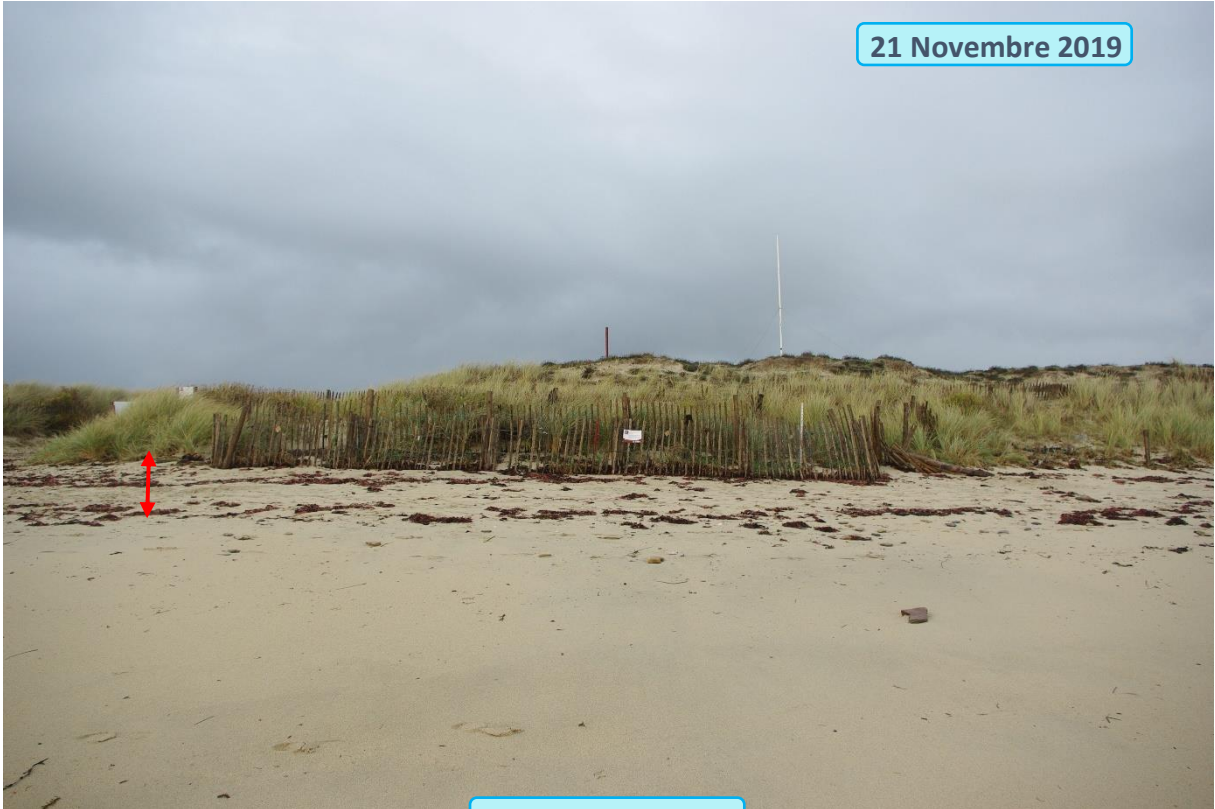
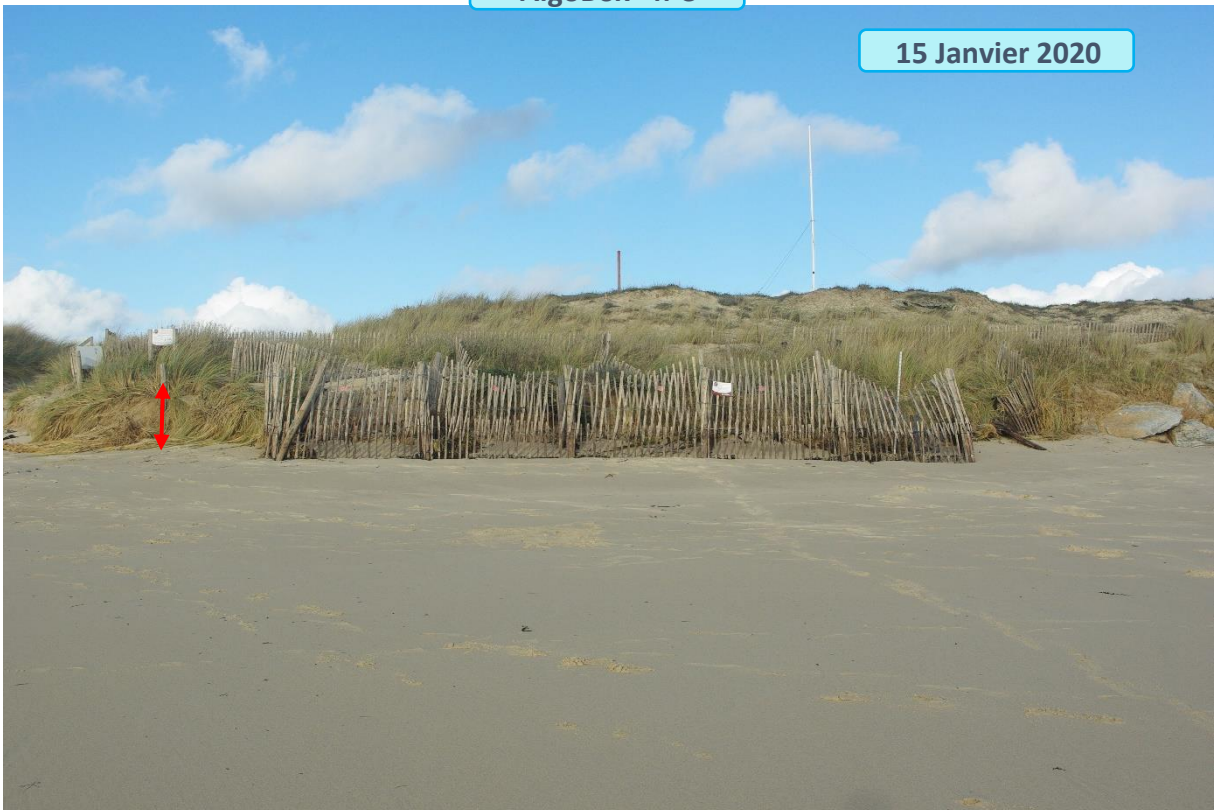
AlgoBox® n°3

15 Janvier 2020

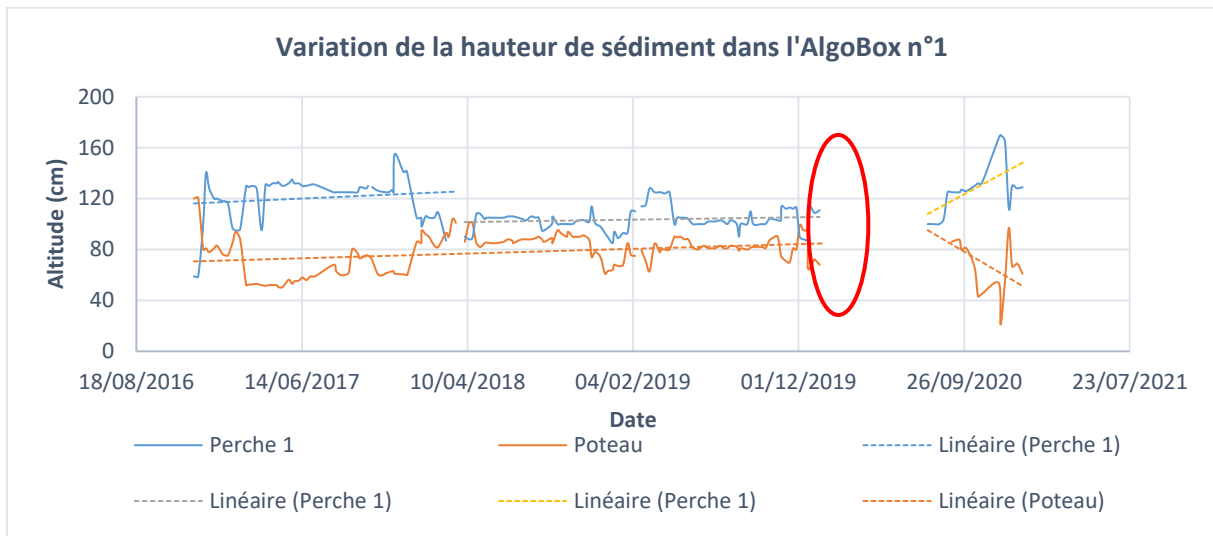
Le graphique suivant montre les résultats obtenus sur le suivi des variations de la hauteur des sédiments pour l'AlgoBox® n°1.

Au même titre que les deux AlgoBox précédents, l'AlgoBox n°1 présentait une phase d'accrétion puis une phase de stabilisation. Pendant cette dernière, l'arrière de l'ouvrage a fortement engraisé et la végétation s'y était bien développée. Malheureusement, l'ouvrage a complètement été balayé par le coup de vent du mois de janvier 2020 au même titre que le stock de sable « arrière ouvrage » (cercle rouge sur le graphique ci-dessus). Néanmoins, cette accumulation et l'ouvrage ont joué leur rôle de protection en évitant certainement des dégâts plus importants à la dune.

Un nouvel aménagement a été installé au mois de juin 2020. Pour celui-ci, la tendance est très positive. En effet, une accumulation de plus de 70 cm est apparue entre juin et le début du mois de décembre 2020.

L'ouvrage est cependant dégradé. La fin d'année ne l'a pas épargné. De même que pour les deux autres AlgoBox, il faudra envisager une structure renforcée de l'ouvrage pour le maintenir face à des conditions extrêmes. De plus, les plus grosses variations ou les plus gros dégâts sont généralement observés dans ce secteur de la plage. La partie Ouest semble être la plus dynamique en hiver et donc la plus difficile à protéger.

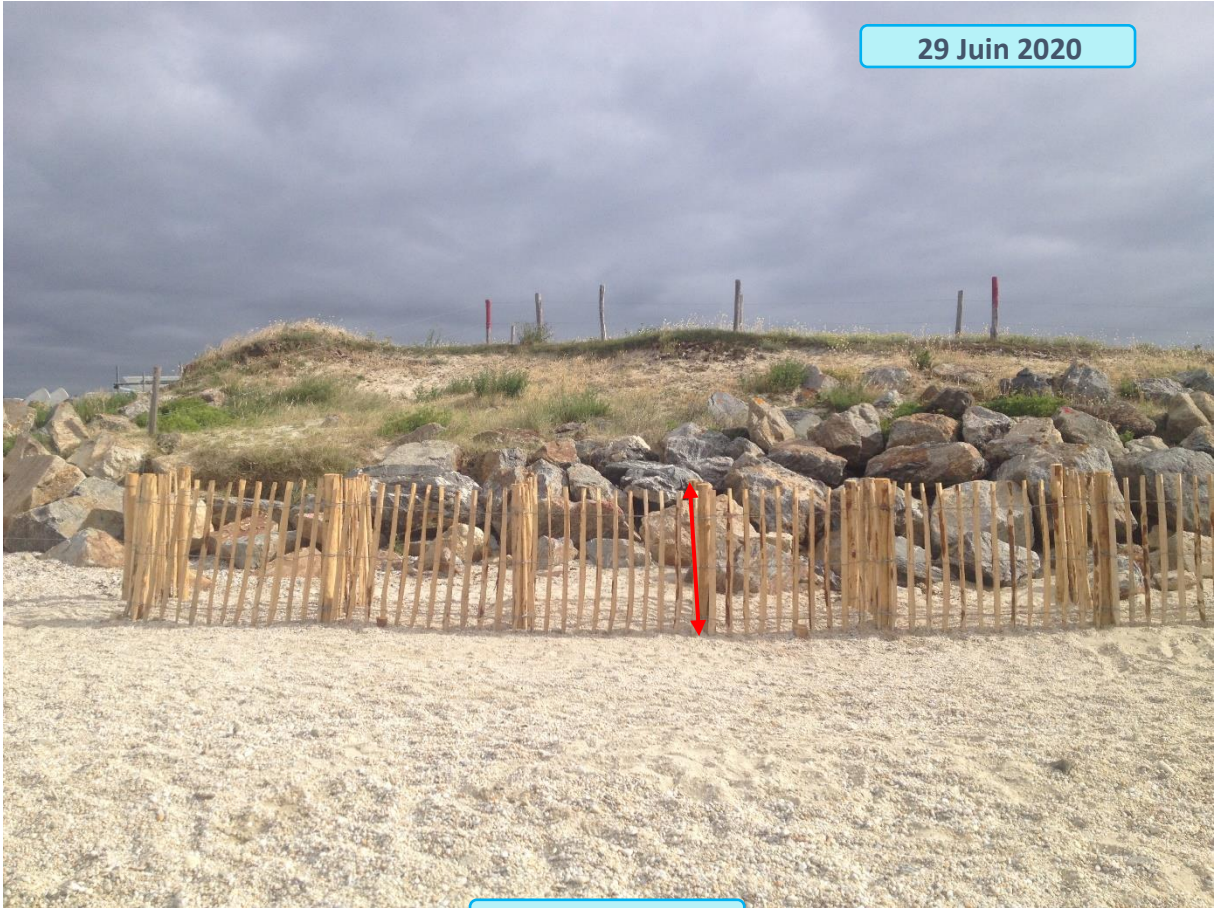
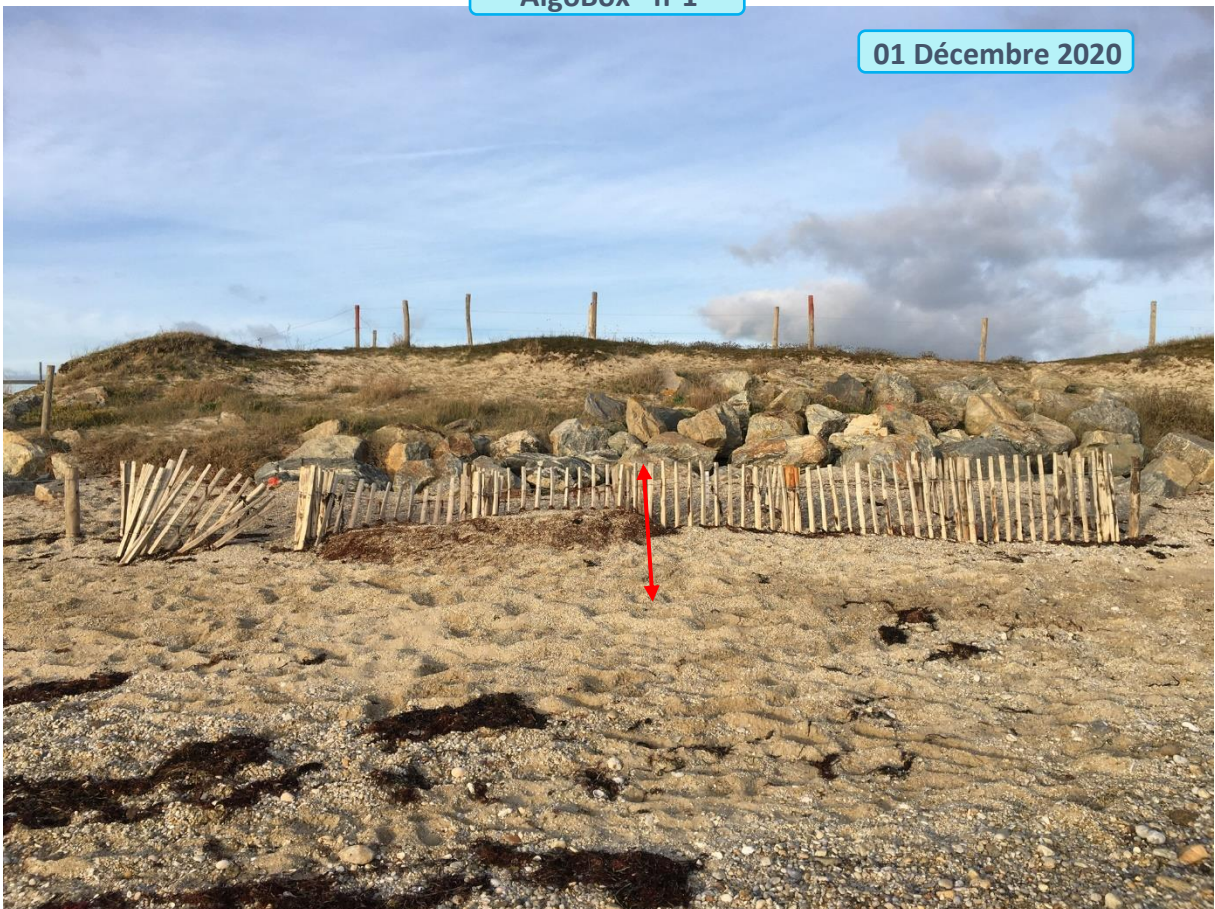
AlgoBox® n°1

29 Juin 2020

01 Décembre 2020

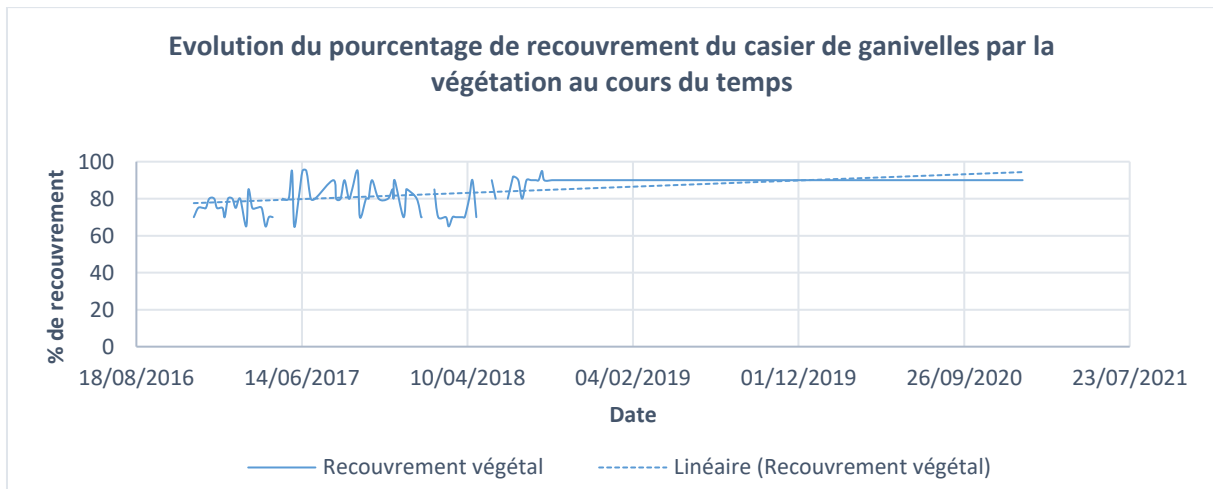
Les résultats du recouvrement végétal au niveau du casier de ganivelles sont indiqués sur le graphique ci-dessous.

En ce qui concerne le casier de ganivelles n°4, la végétation y est bien installée depuis plusieurs années. La présence majoritaire d'Oyats, bien développés, a favorisé le maintien de l'ouvrage et du stock de sédiment à l'intérieur de celui-ci.

Cependant, comme précisé les années passées, il est difficile de comparer ce secteur avec le centre et l'Ouest de la zone où la végétation est moins présente et où l'enrochement ralenti la colonisation du haut de plage par les plantes dunaires.
