# Résultats des suivis 2018 - 2020 du site de Kervillen

Observatoire Citoyen du Littoral Morbihannais

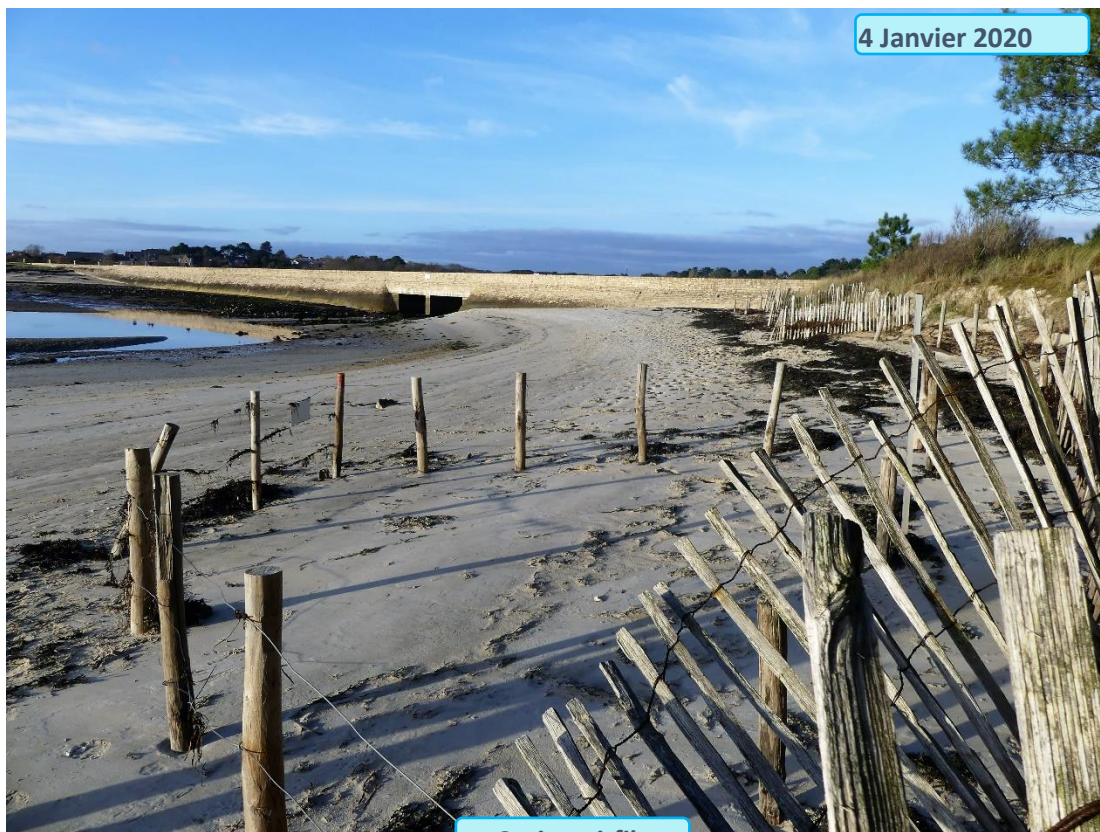
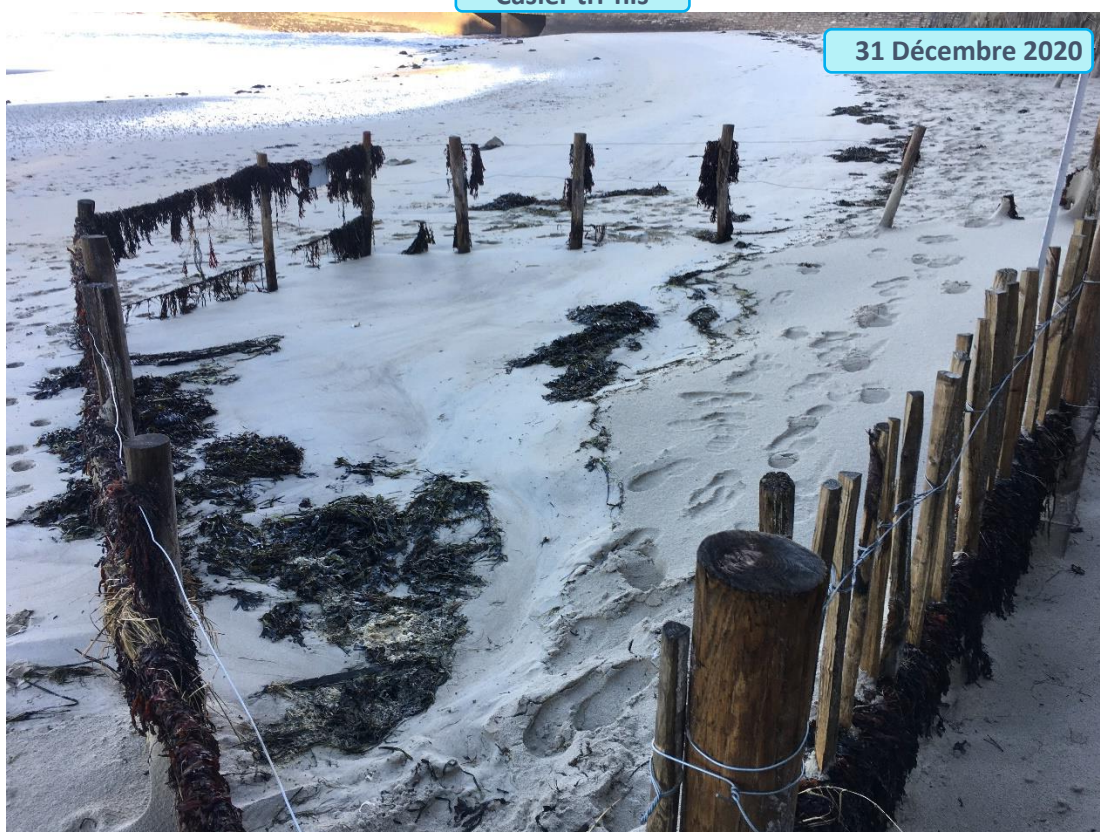
Casier tri-fils

4 Janvier 2020

31 Décembre 2020

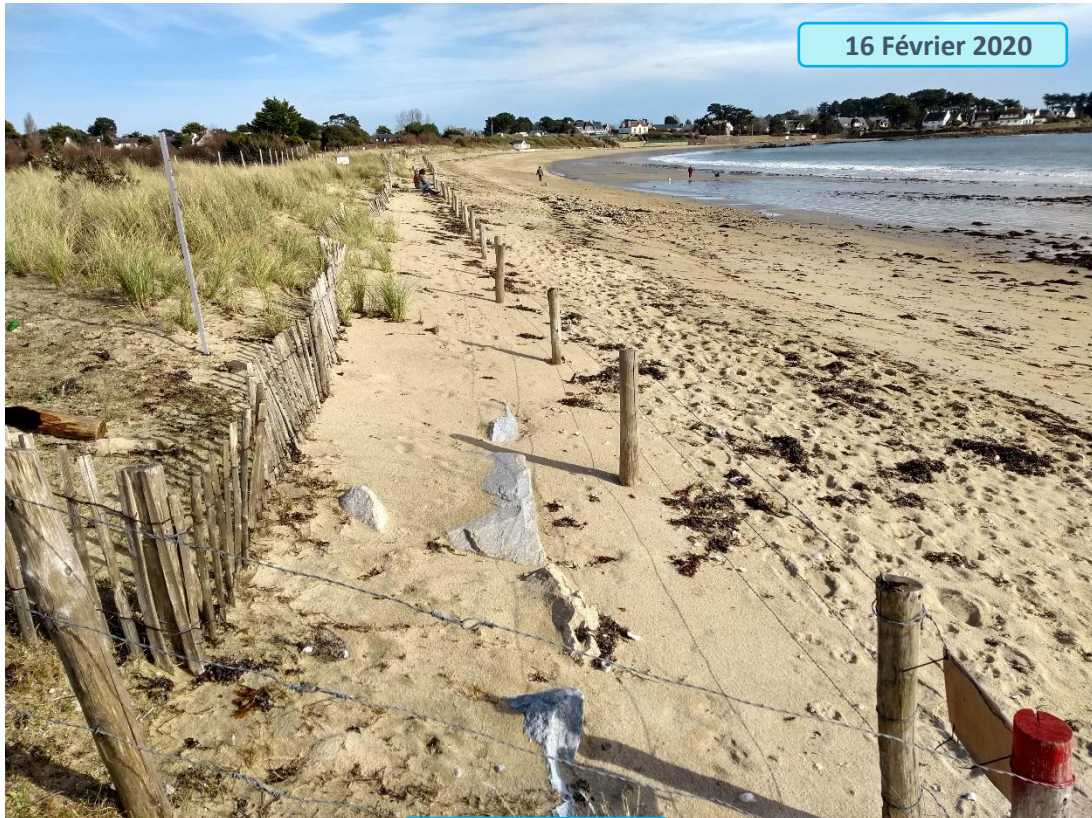
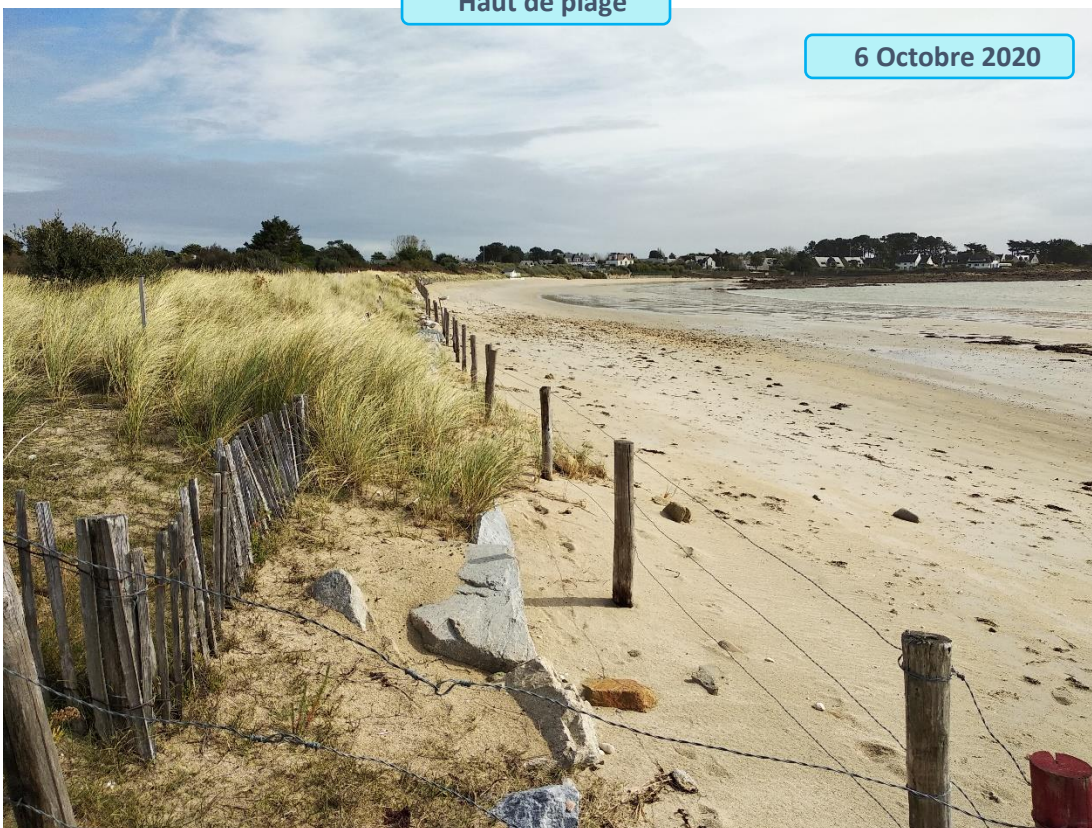
Haut de plage

16 Février 2020

6 Octobre 2020

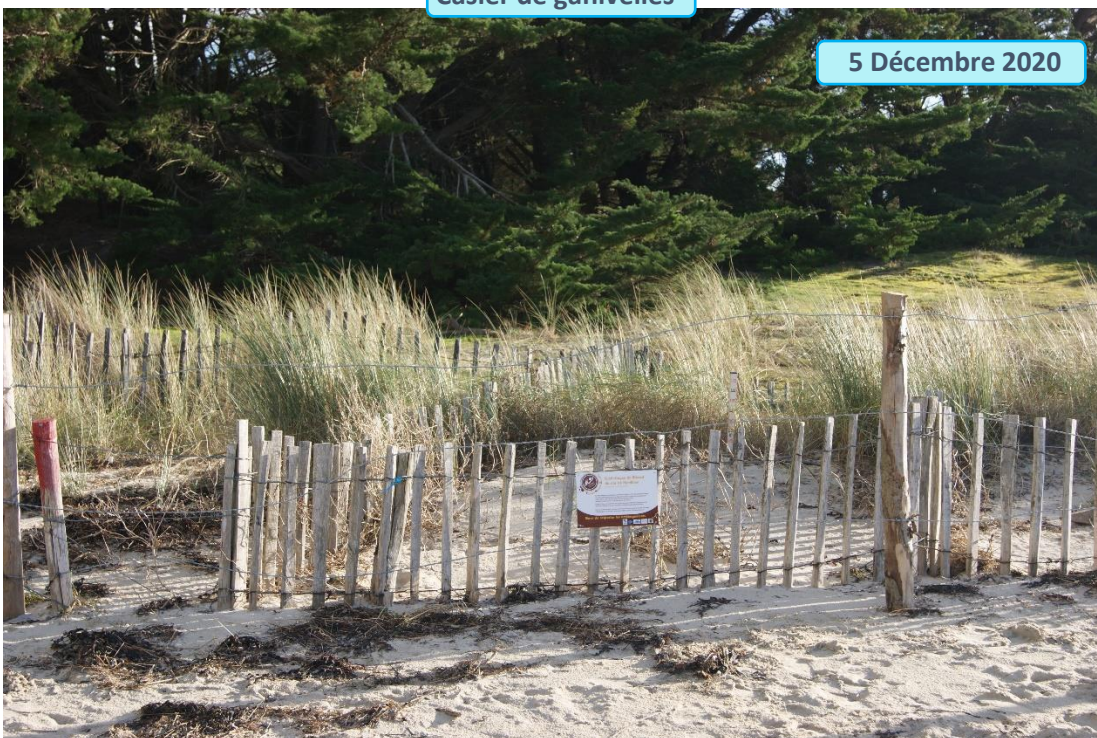
Casier de ganivelles

4 Janvier 2020

5 Décembre 2020

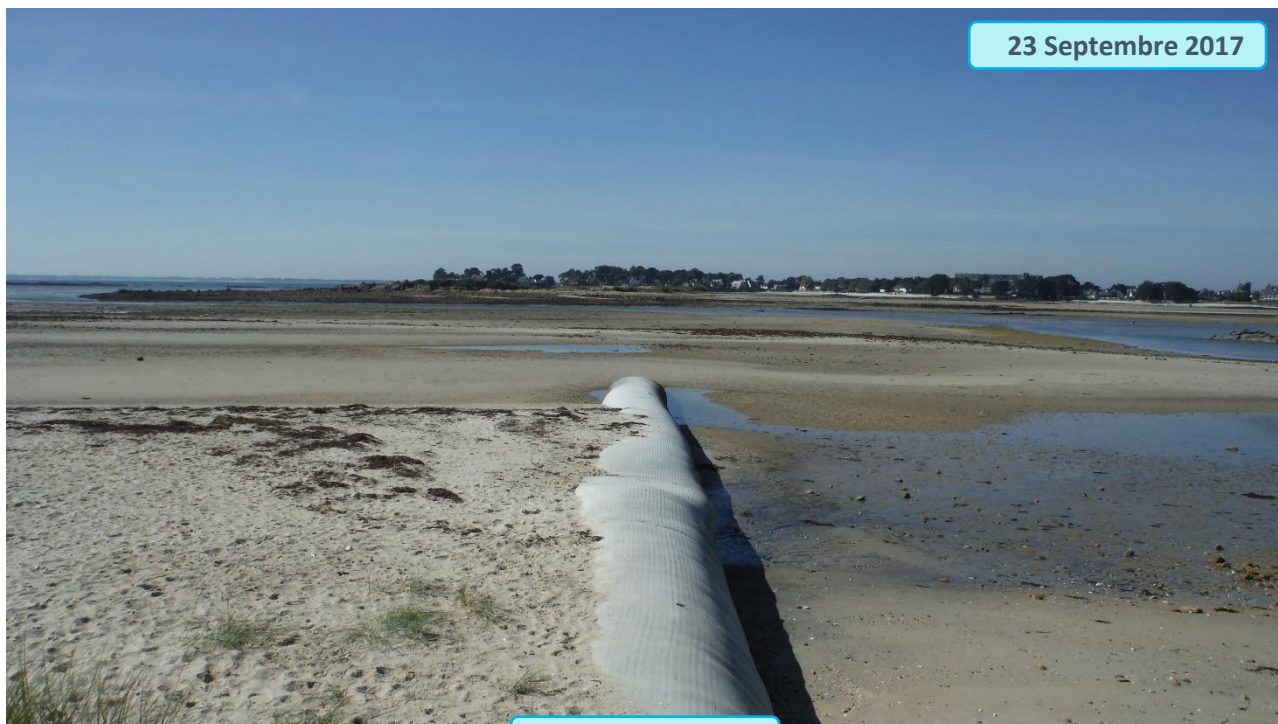
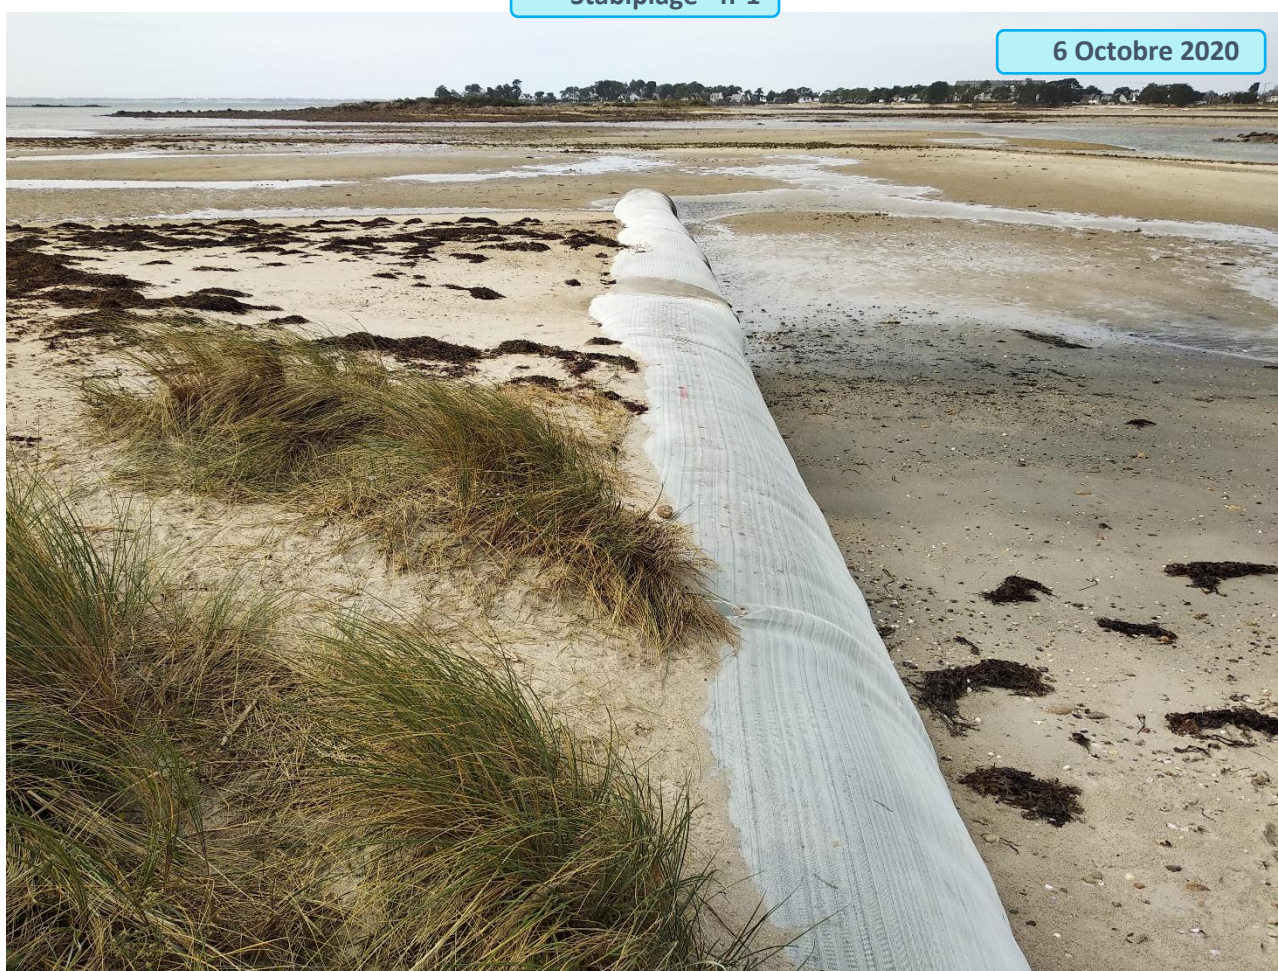
Stabiplace® n°1

23 Septembre 2017

6 Octobre 2020

Enfin, des détériorations adviennent beaucoup plus souvent sur les deux géotubes. Une vigilance doit être apportée pour ne pas risquer la rupture de l'un d'entre eux.

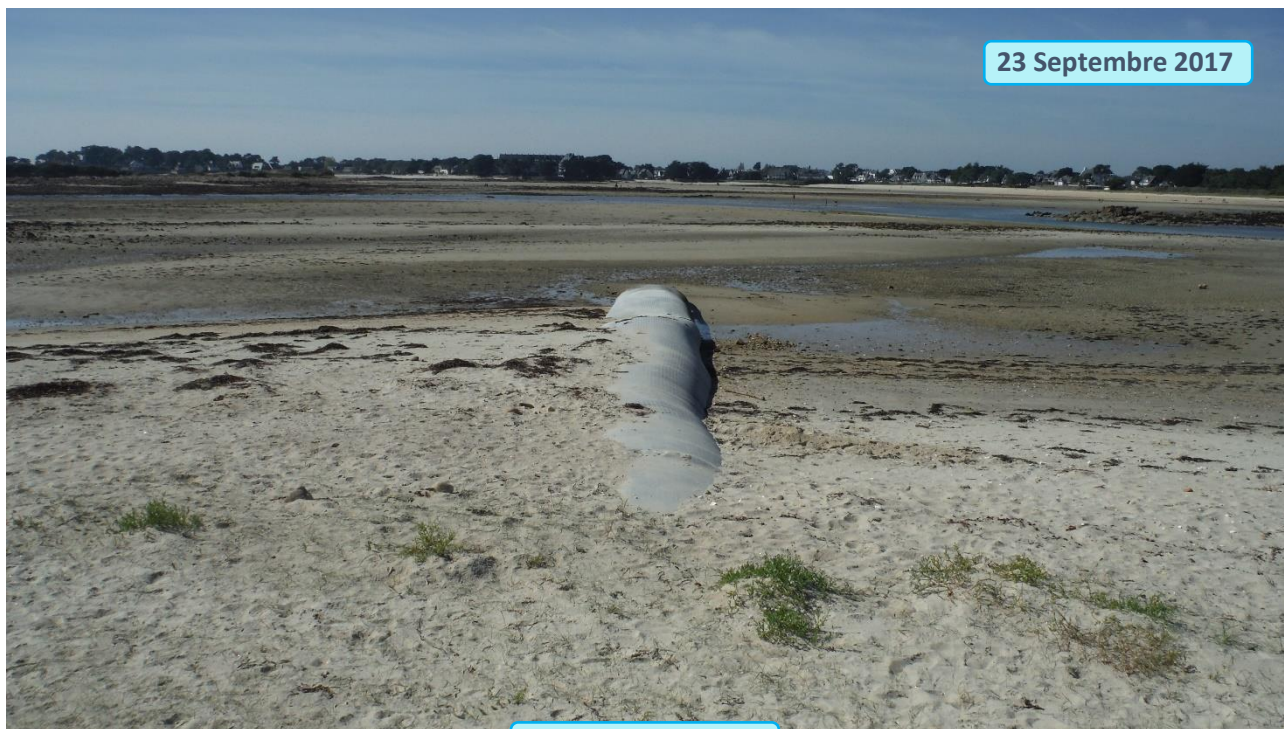
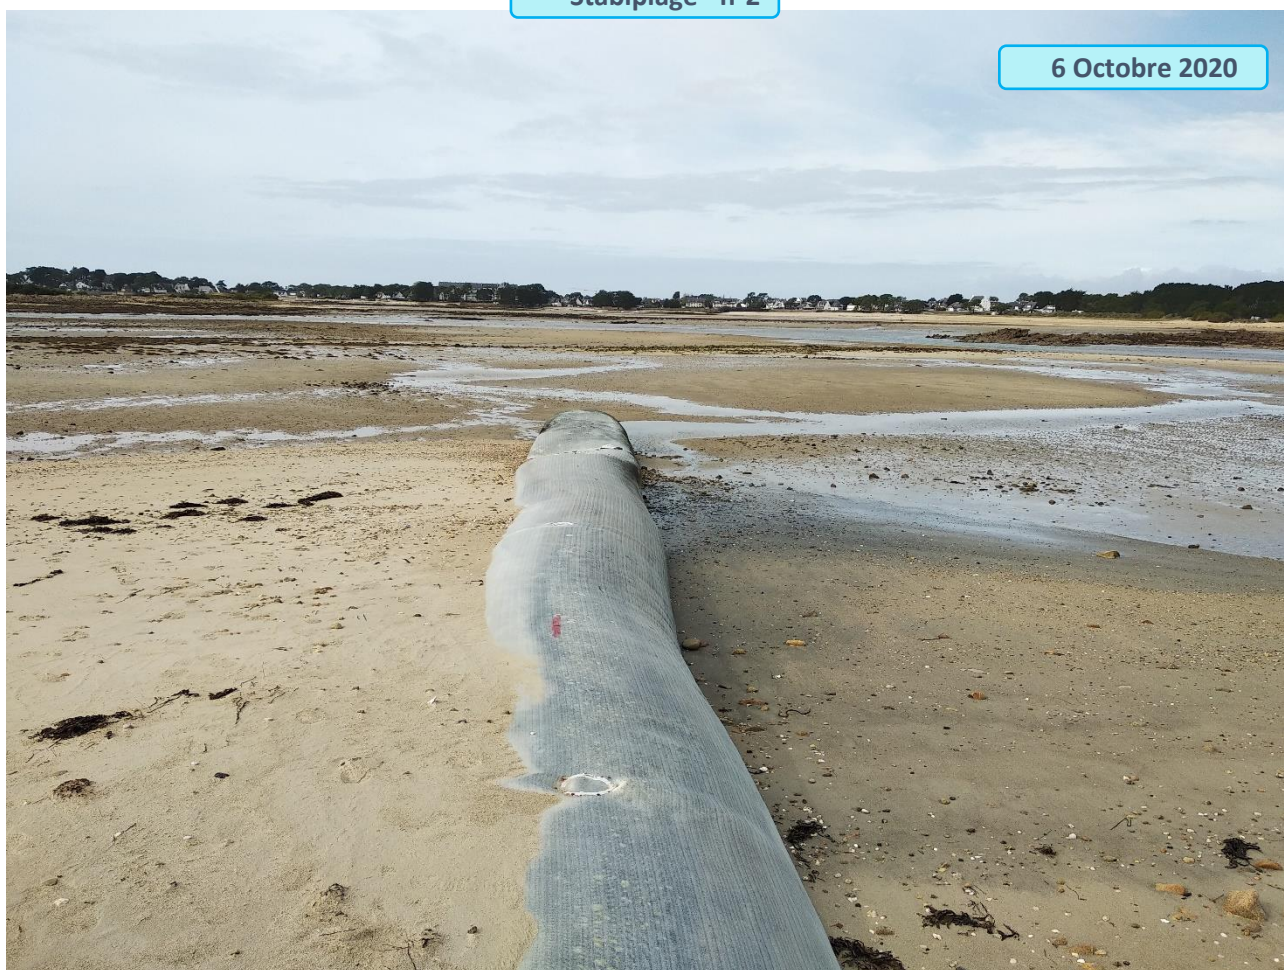
Stabiplate® n°2

23 Septembre 2017

6 Octobre 2020
