# Résultats des suivis 2017-2021

## Espace Naturel Sensible de Kerjouanno

# Résultats des suivis sur le site de Kerjouanno entre 2017 et 2021

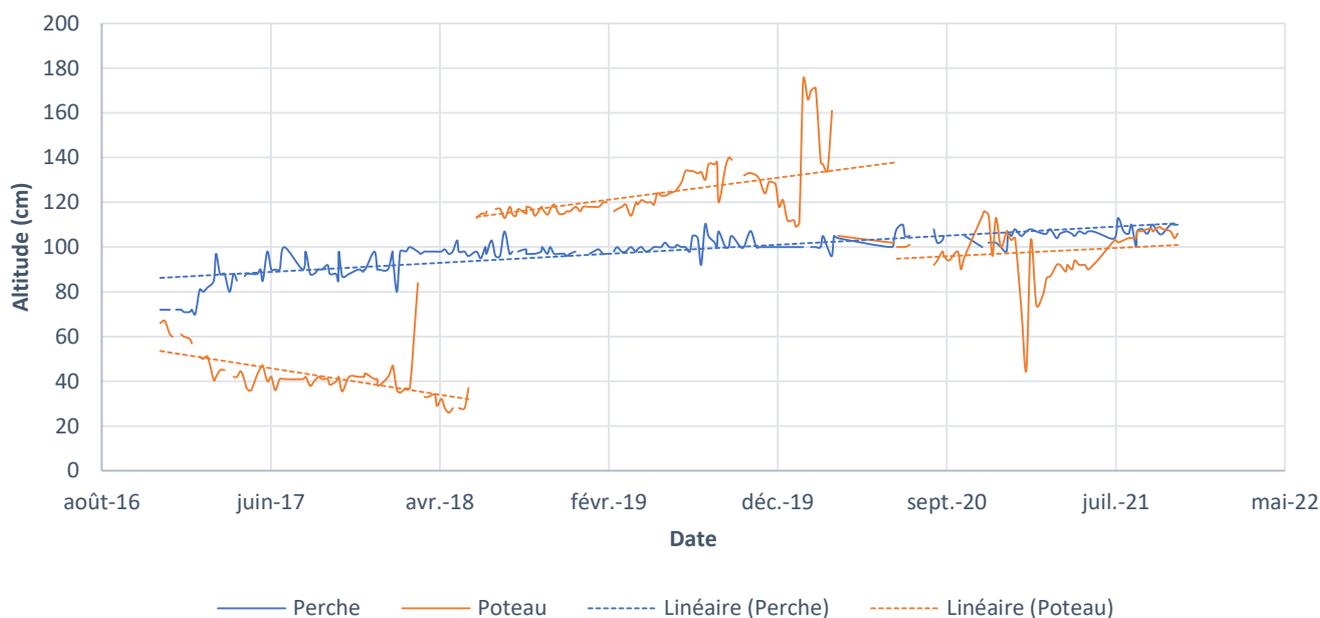
Variation de la hauteur des sédiments dans le casier de ganivelles n°4 de Kerjouanno

Comme les années précédentes, la hauteur des sédiments croît progressivement au niveau du casier de ganivelles n°4. La végétation, bien installée, et les lignes de ganivelles successives ont su protéger cette avancée et la renforcer au cours du temps.

On peut également observer de fortes périodes d'accrétion pendant l'hiver dernier avec des apports de sédiments avoisinant les 60 cm au pied de l'ouvrage. Par ailleurs, ces variations n'apparaissent pas au niveau de la perche graduée à l'intérieur du casier. Cet apport n'aura donc pas « nourri » l'intérieur des ganivelles.

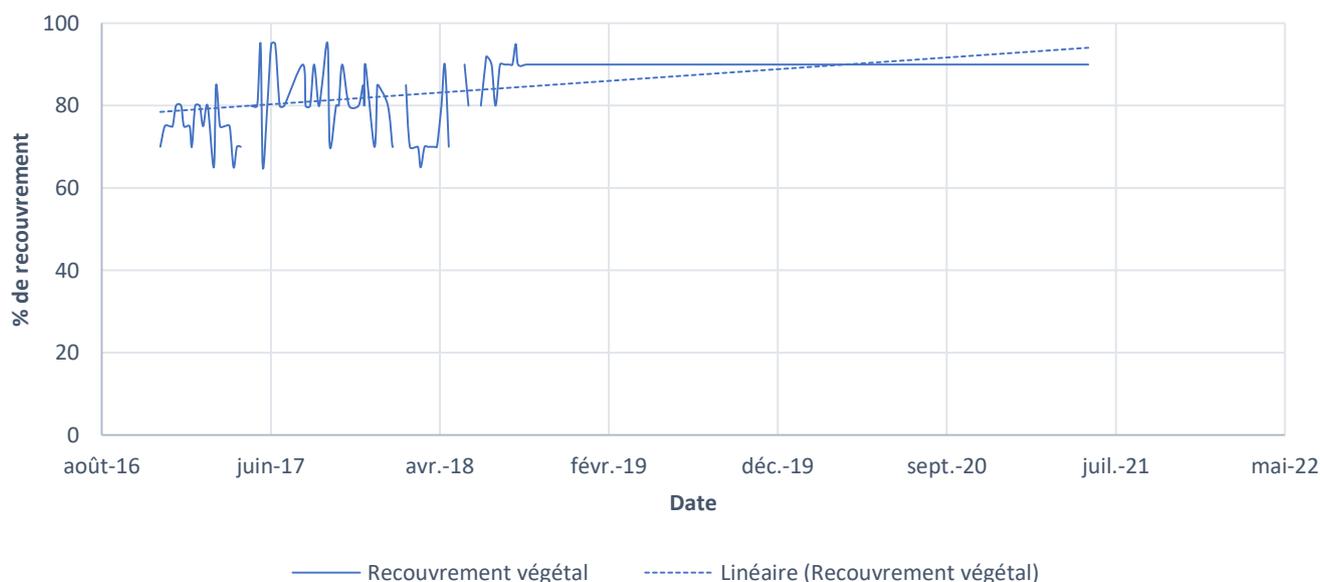
Evolution du pourcentage de recouvrement du casier de ganivelles par la végétation au cours du temps

Le couvert végétal semble s'être stabiliser avec un pourcentage très stable de 90 % en grande partie constitué d'oyats. Ces derniers permettent certainement un captage éolien non négligeable au sein du casier de ganivelles.

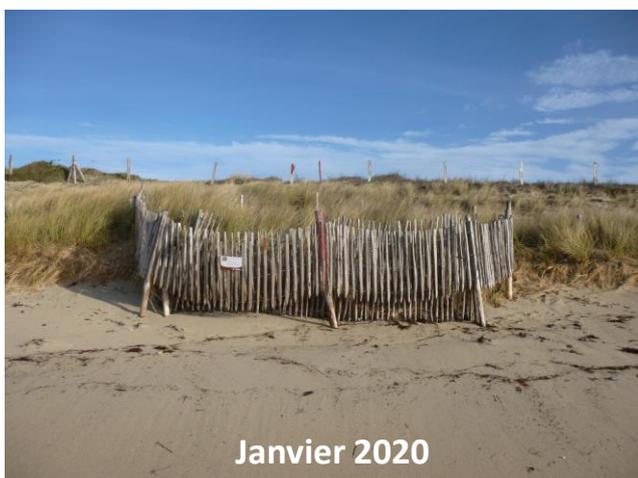
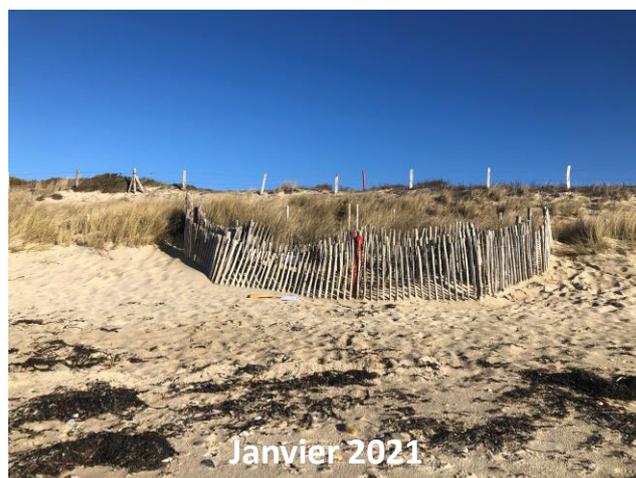
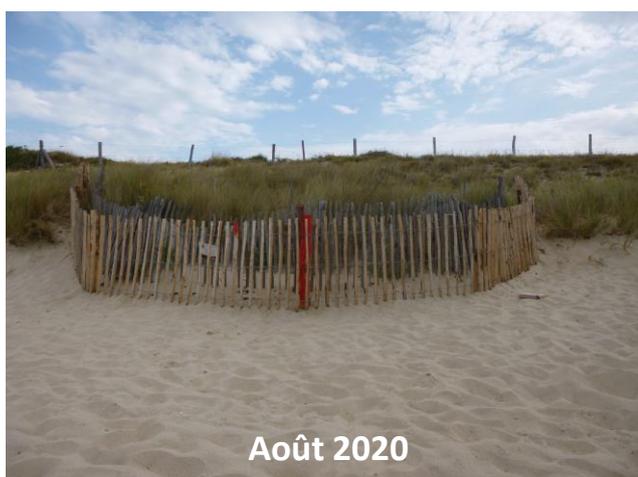
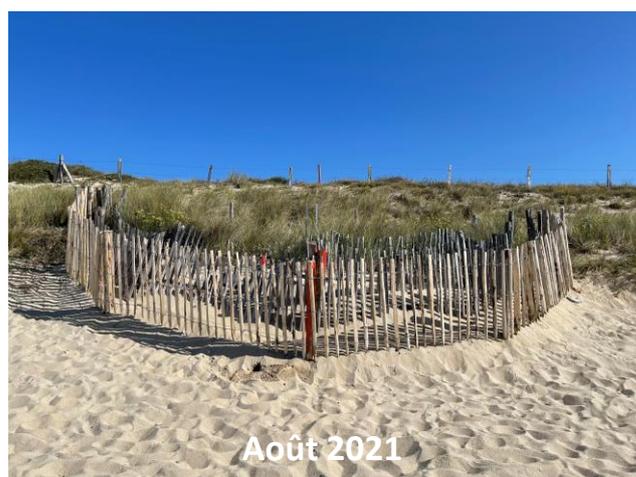
**Les photos suivantes témoignent des différentes variations de l'année passée :**

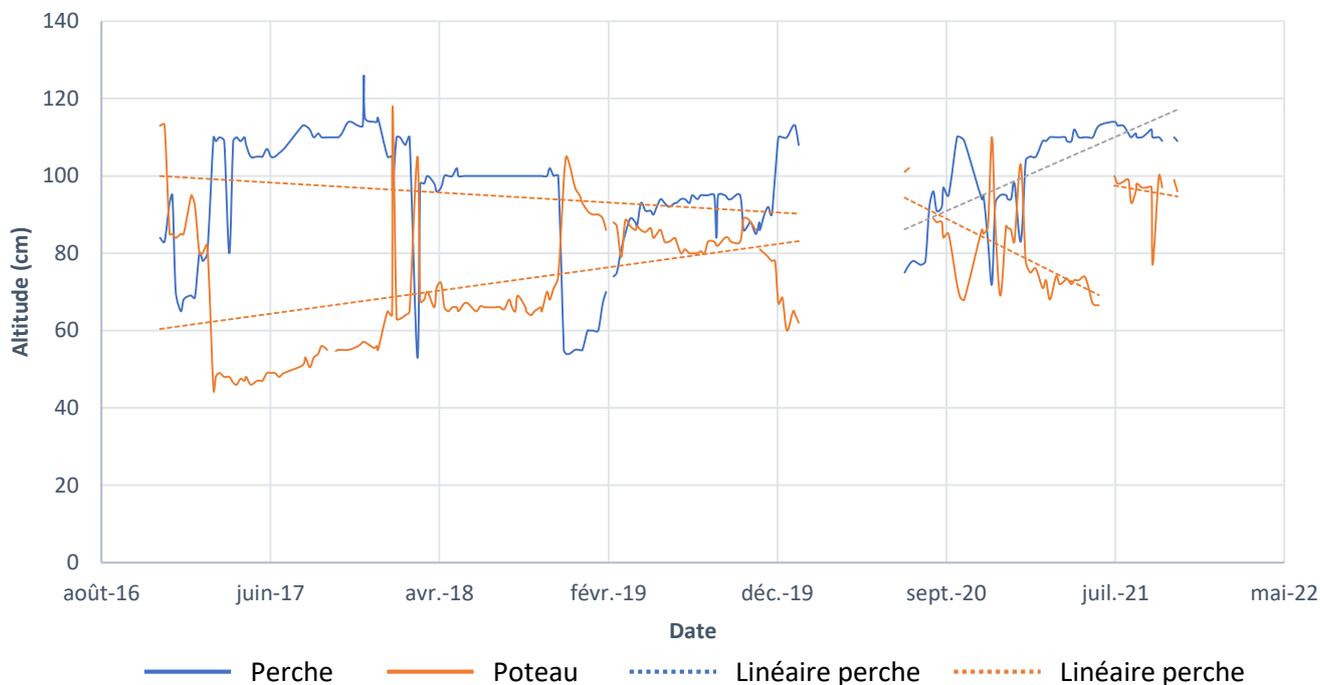
Variation de la hauteur de sédiment devant l'enrochement suivi

Après une période compliquée en 2020 avec la disparition des repères de mesure et les différents confinements, les suivis ont finalement repris mi 2020. Les courbes ci-dessus témoignent d'un hiver 2020-2021 relativement agité. Au même titre que pour le casier de ganivelles, des périodes d'accrétion régulières sont observables. Cependant, elles sont de moindre ampleur, entre 2 et 3 fois moins importantes et des périodes d'érosion conséquentes compensent leurs effets.

Finalement, l'année 2021 affiche un bilan plutôt positif au niveau de la perche. En revanche, le poteau traduit de fortes variations du niveau des sédiments. La tendance pour ce dernier semble légèrement négative.

La partie en enrochement, associée au tri-fils présente plus de variations que les autres aménagements. Néanmoins, la tendance est positive depuis l'hiver 2020.

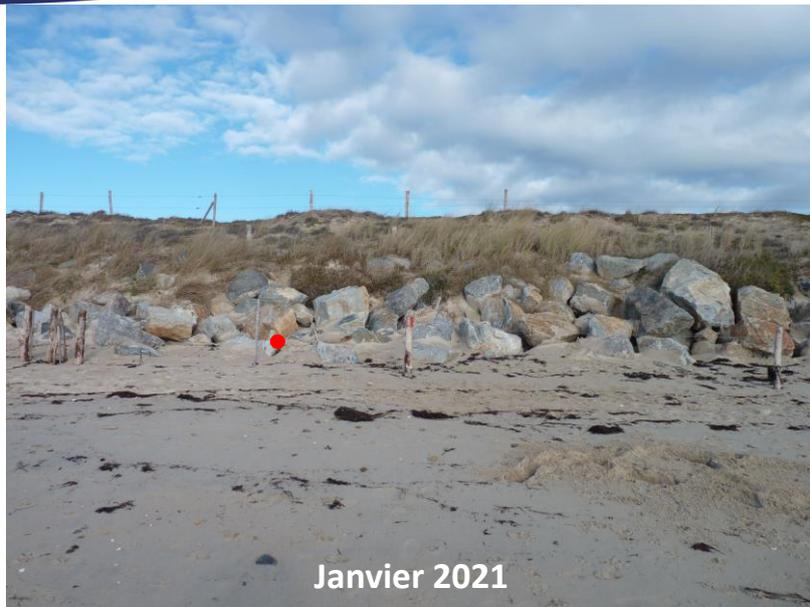
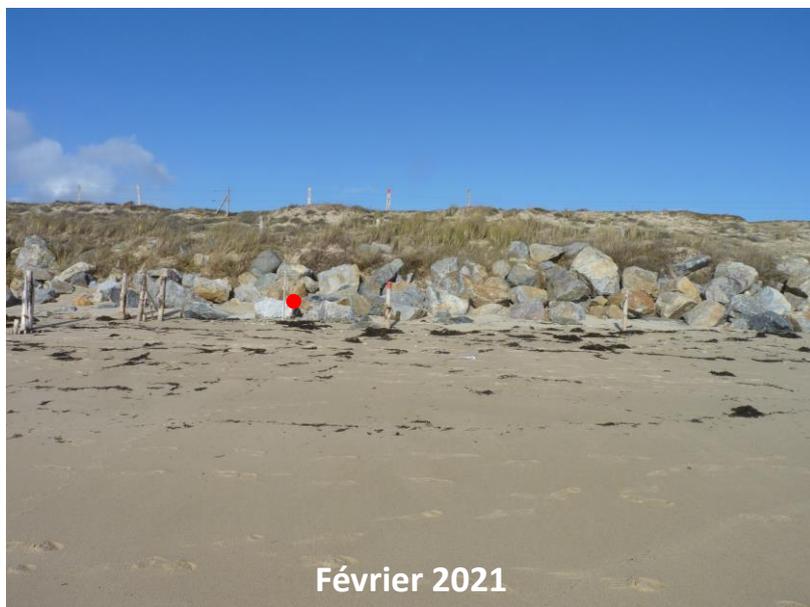
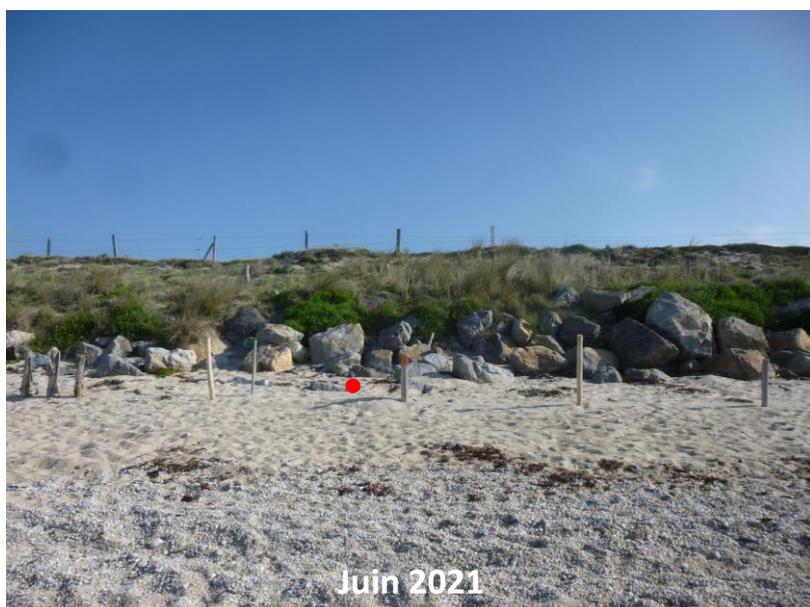
En ce qui concerne la végétation, elle n'est pas suivie dans ce secteur, mais les différentes photos semblent indiquer une reprise lente dans les interstices des blocs. L'hiver 2019-2020 avait décapé l'enrochement dans ce secteur.

**Les photos suivantes témoignent des différentes variations de l'année passée :**

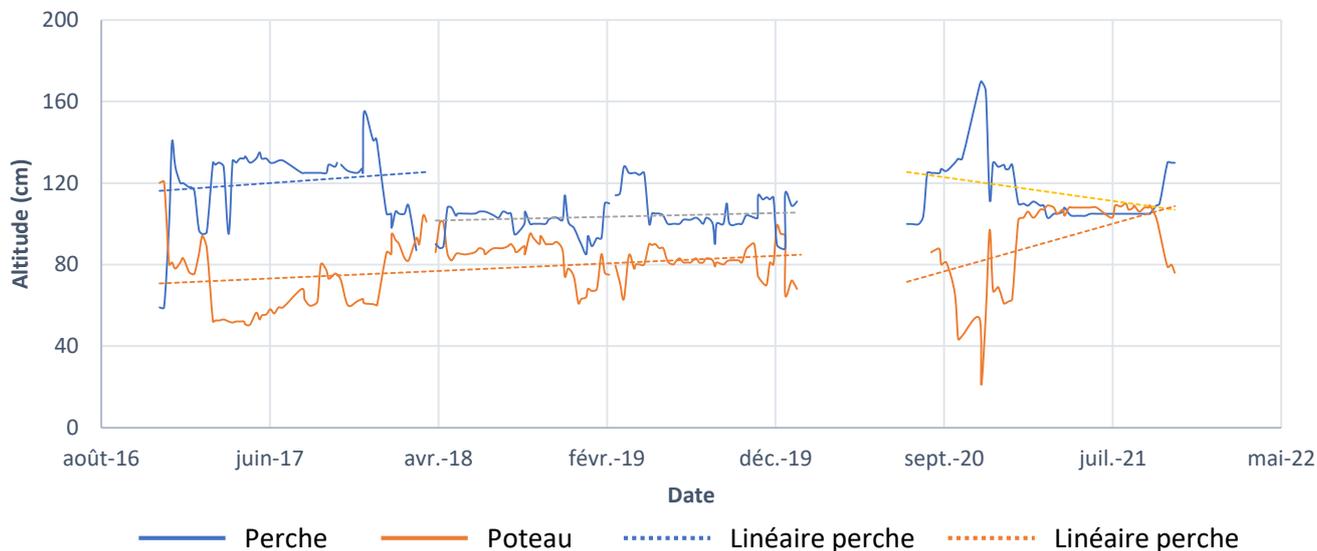
Variation de la hauteur de sédiment dans l'AlgoBox n°1

Suite à la destruction de l'ouvrage pendant l'hiver 2019-2020, ce dernier a été réinstallé en début d'été 2020. En fin d'année 2020, des périodes d'accrétions conséquentes ont été enregistrées au niveau de l'AlgoBox® n°1. Ces dernières ont atteint les 70 cm entre août et décembre.

A partir de 2021, les hauteurs de sédiments ont progressivement diminuées pour enfin se stabiliser pendant plusieurs mois. Les dernières données présentées ici indiquent une reprise de l'accrétion.

L'AlgoBox® n°1 garde un fonctionnement légèrement différent des 2 autres. Situé dans le secteur Ouest (moins végétalisé et avec une granulométrie plus forte), il montre une tendance à la stabilisation pour l'année 2021. Cet ouvrage illustre, depuis plusieurs années, la forte énergie des

évènements tempêteux dans ce secteur de la plage avec des dégradations importantes et régulières par rapport aux autres aménagements. Le stock de sable conséquent constitué en son sein entre 2017 et 2019 ayant permis l'implantation de la végétation a par exemple été évacué par la mer lors de l'hiver 2020. Suite à cela, la végétation peine à se réinstaller dans l'AlgoBox® n°1.

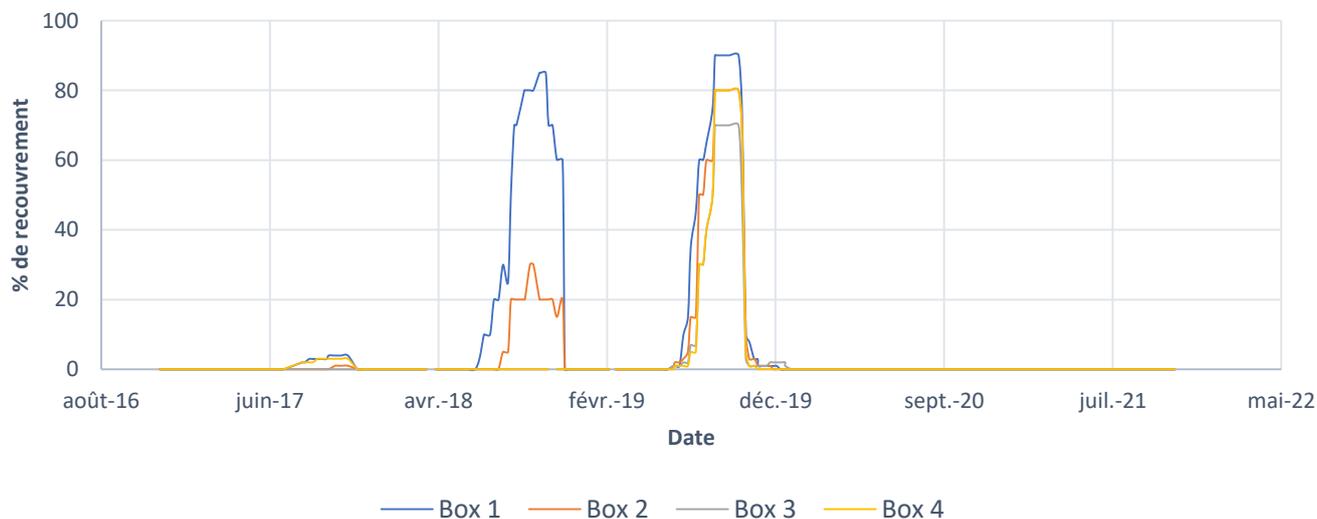
Evolution du pourcentage de recouvrement des box de l'AlgoBox n°1 par la végétation au cours du temps

En ce qui concerne la végétation, cette dernière n'est pas réapparue depuis les mauvaises conditions météorologiques de l'hiver 2019-2020 qui avaient entraîné la destruction de l'AlgoBox® ainsi que la disparition de la végétation pourtant bien implantée.

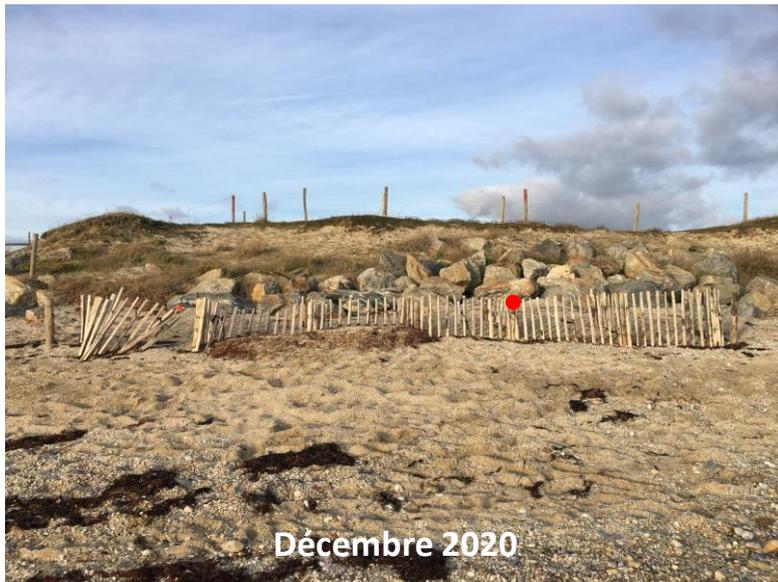
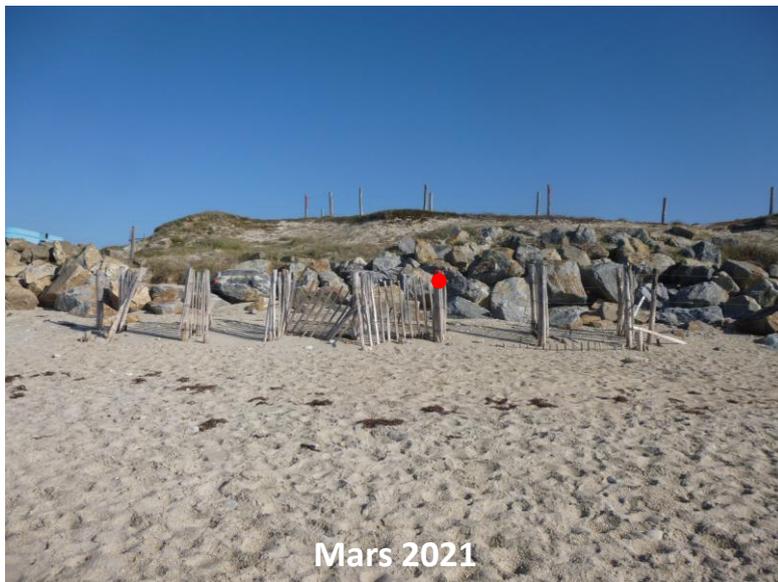
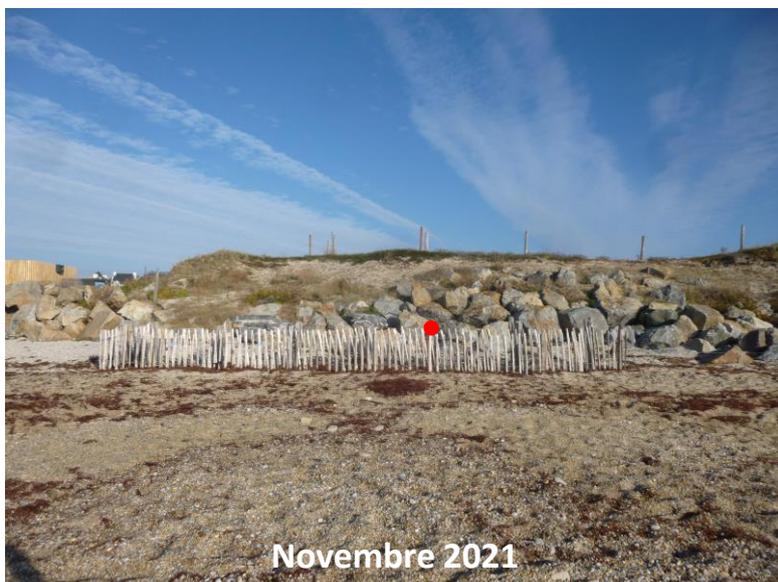
Les photos suivantes témoignent des différentes variations de l'année passée :

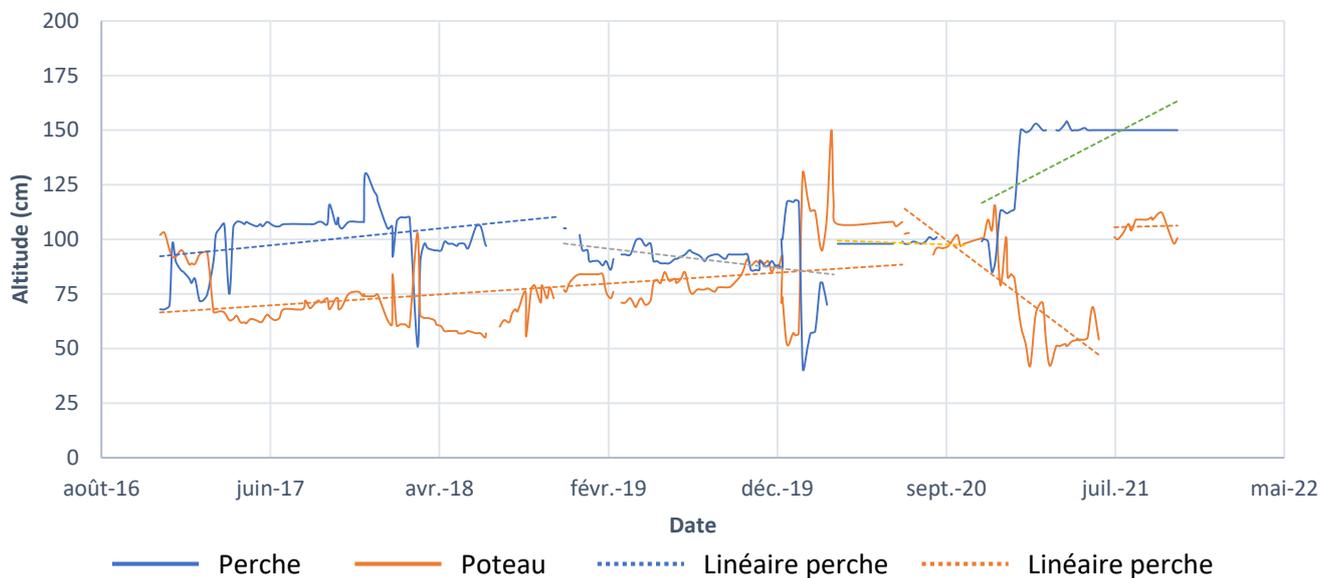
Variation de la hauteur de sédiments dans l'AlgoBox® n°2

L'année 2021 se traduit par une tendance positive globale pour l'AlgoBox® n°2. En effet, la variation des hauteurs de sédiments pour le poteau ou la perche indiquent une hausse puis une stabilisation du sédiment depuis le début de l'année. On peut noter que cette accrétion représente environ 50 cm en 3 mois. Le poteau semble cependant enregistrer plus de variations au pied de l'ouvrage.

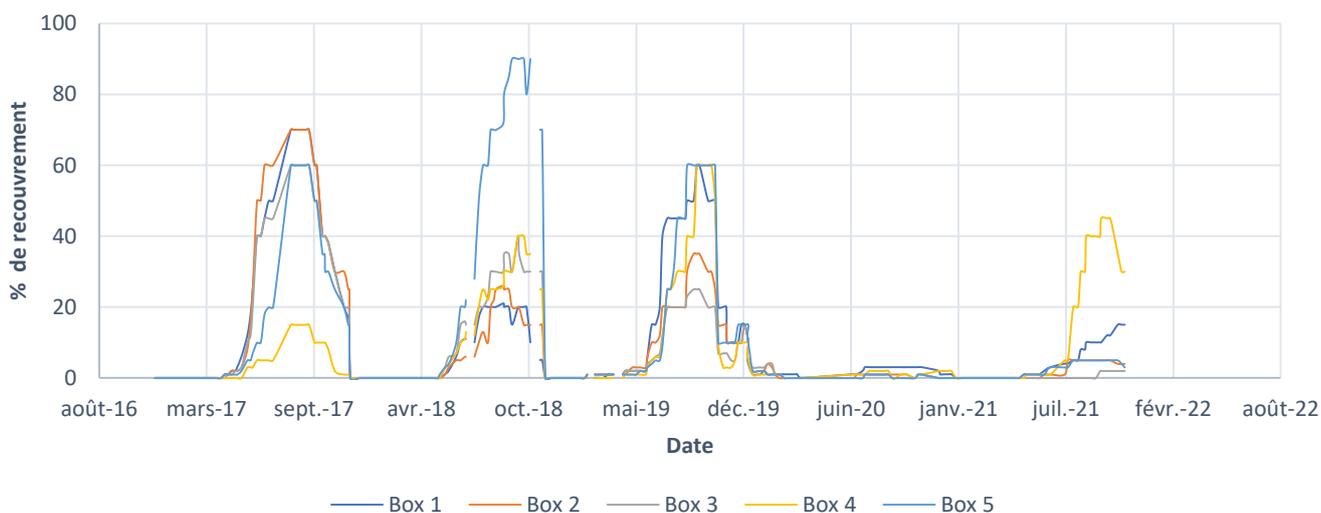
Evolution du pourcentage de recouvrement des box de l'AlgoBox n°2 par la végétation au cours du temps

La végétation, quasiment inexistante en 2020, réapparaît timidement pendant l'été 2021. Il est d'ailleurs important de noter que les AlgoBox® n'ont pas été rechargés en algues depuis 2019. La végétation n'a donc pas reçu d'apport supplémentaire en matière organique.

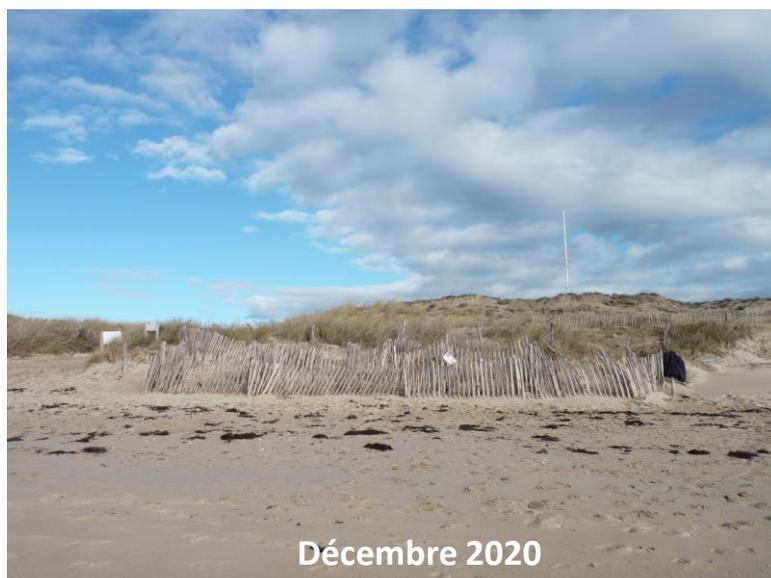
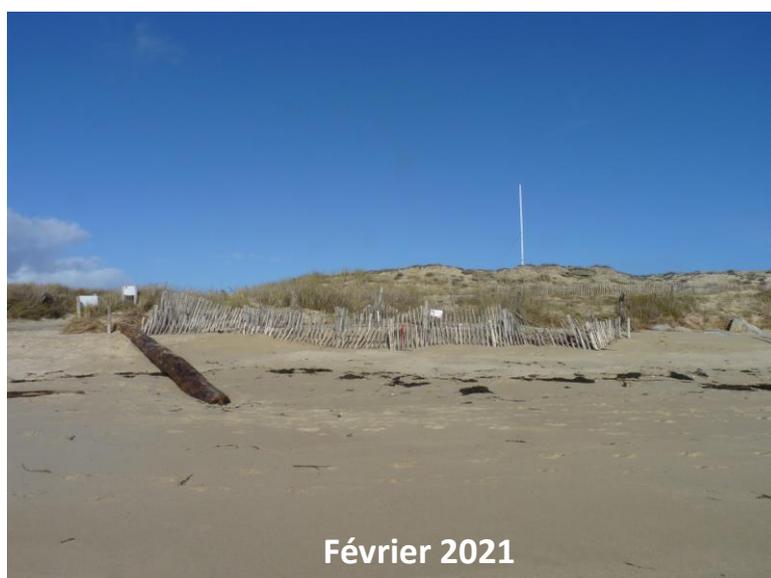
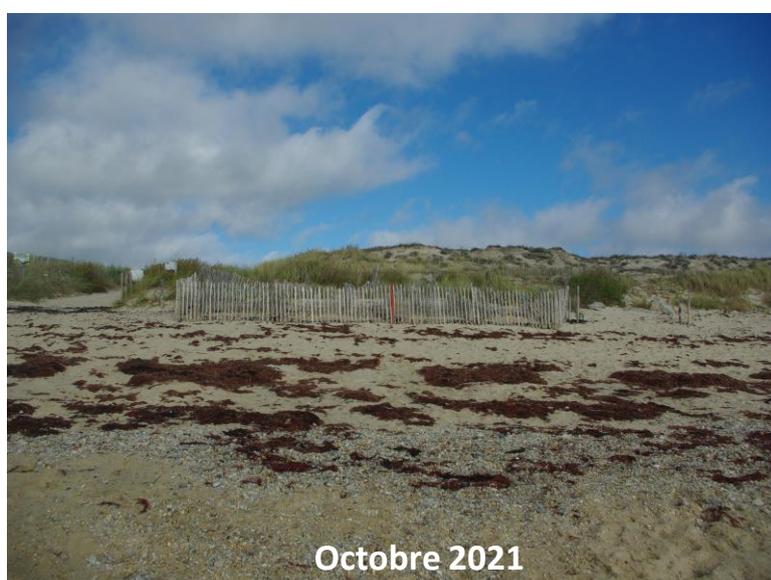
Les photos suivantes témoignent des différentes variations de l'année passée :

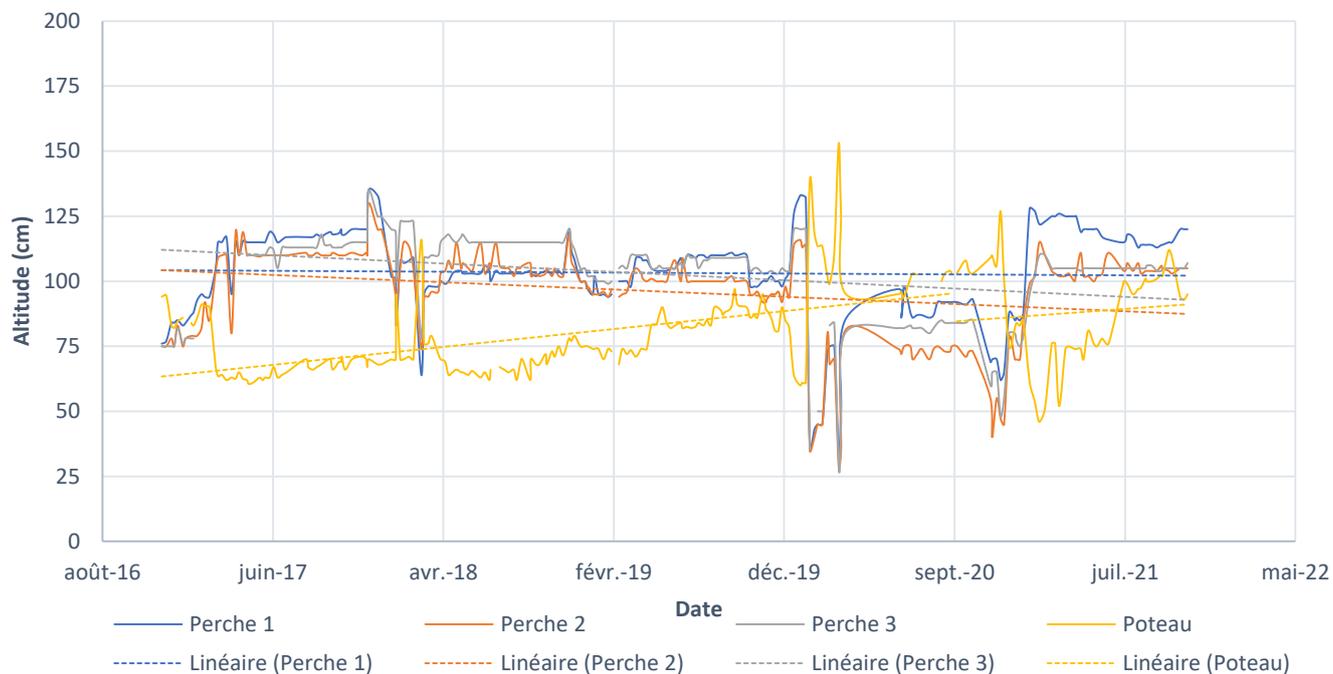
Variation de la hauteur de sédiments dans l'AlgoBox® n°3

Au même titre que l'AlgoBox® n°2, la tendance, pour 2021, est à l'accrétion pour l'AlgoBox® n°3. En effet, après un épisode érosif conséquent en fin d'année 2020, le niveau est rapidement remonté avec une augmentation du niveau de sédiment de plus de 75 cm en deux mois. Suite à cela, le niveau est resté relativement stable à l'intérieur de l'ouvrage. En revanche, le poteau indique une érosion progressive pour l'année 2021 au pied de l'AlgoBox®.

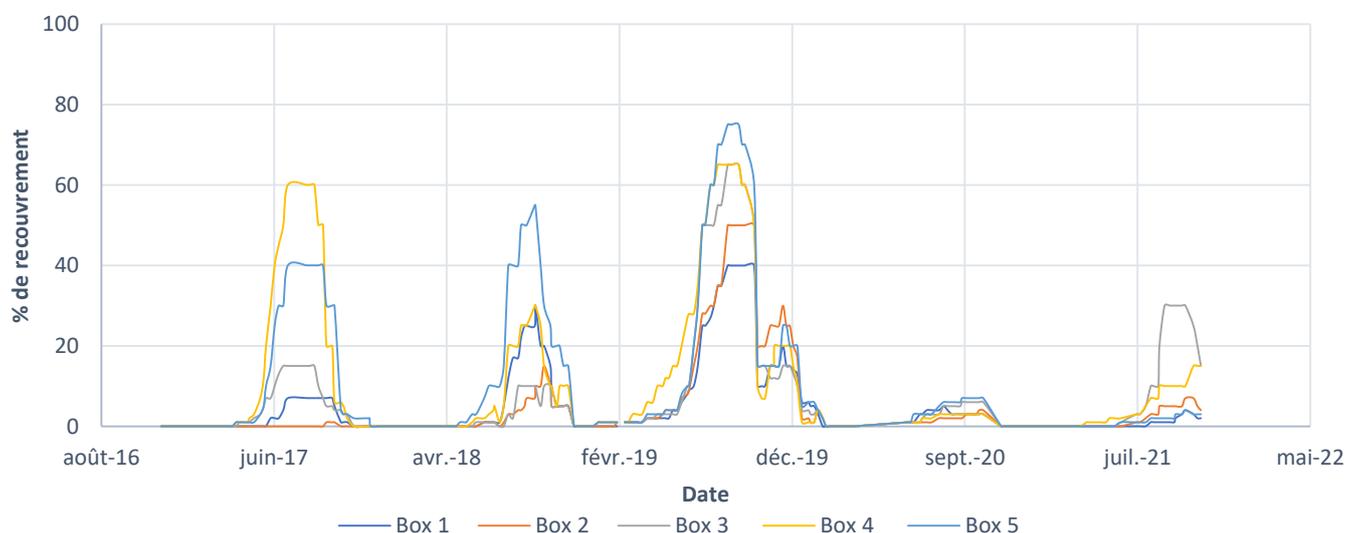
Evolution du pourcentage de recouvrement des box de l'AlgoBox n°3 par la végétation au cours du temps

Pour la végétation, les tendances sont similaires à l'AlgoBox® n°2 avec une perte de végétation très importante entre 2019 et 2020, puis un léger regain en 2021.

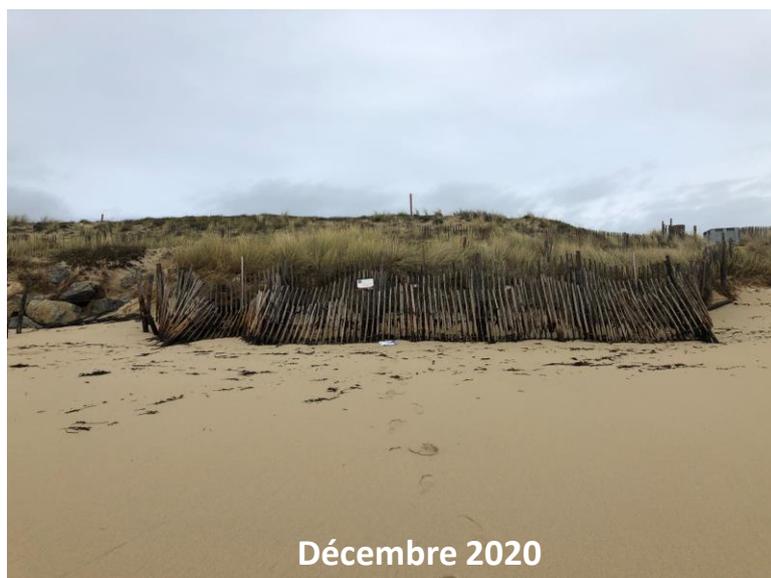
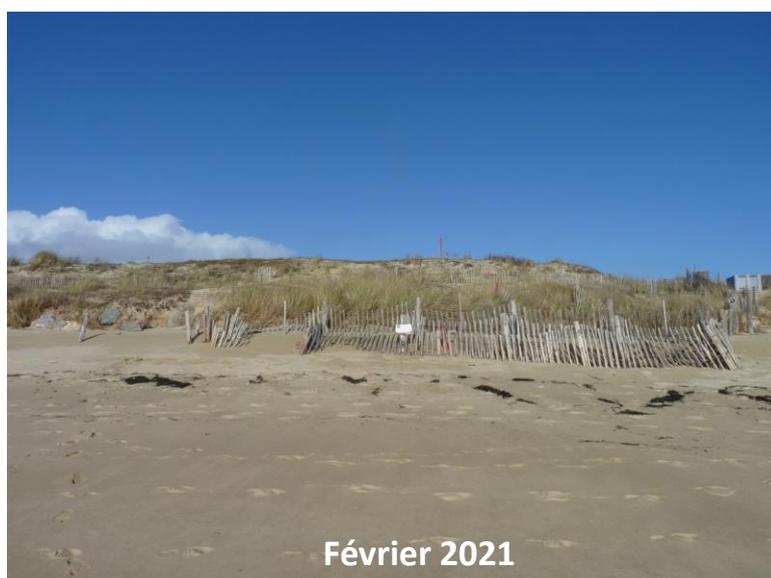
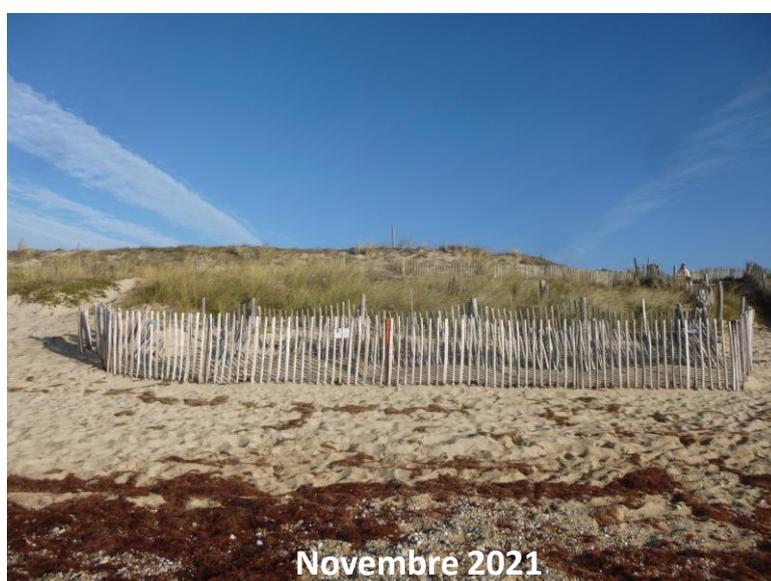
Les photos suivantes témoignent des différentes variations de l'année passée :

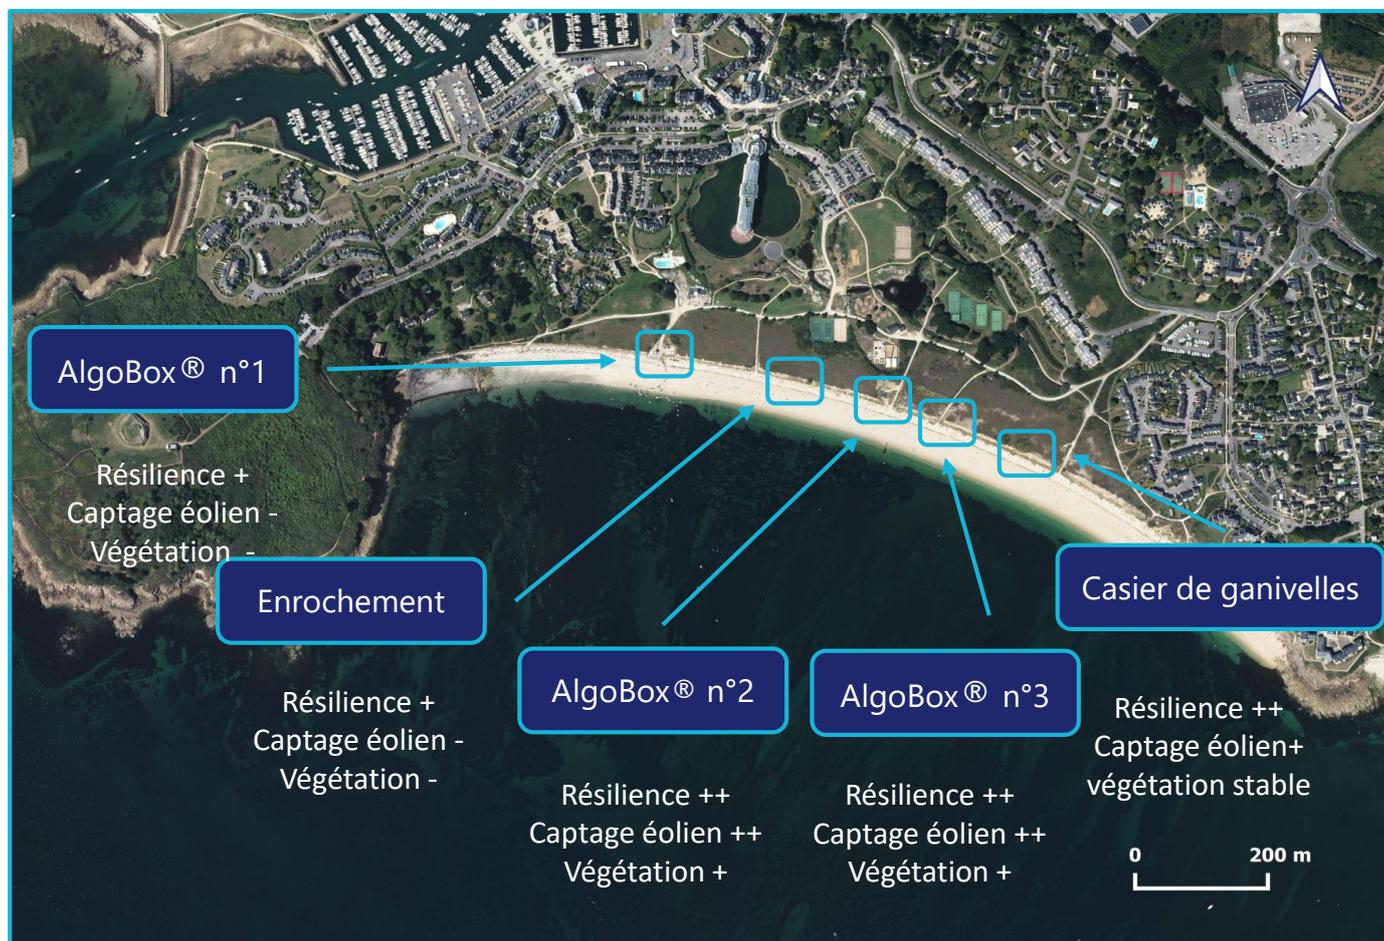
La figure ci-dessous résume l'évaluation des aménagements pour l'année 2021 :

Le secteur Est de la plage de Kerjouanno est sujet à une accrétion régulière. La végétation y est bien implantée, que ce soit sur la dune ou en pied de dune. De plus, les espèces qu'on peut y retrouver, dominées par l'oyat, sont présentes en quasi permanence, voir pendant la totalité de l'année. Cela renforce la capacité de résistance de ce secteur, mais également la capacité de captage éolien des sédiments et donc, la résilience générale de la zone.

Pour le secteur Ouest, les tendances ne sont pas aussi positives mais restent encourageantes en indiquant une certaine régénération des zones abimées suites aux événements tempétueux.
