Résultats des suivis 2017-2021

Espace Naturel Sensible de Kervillen

Résultats des suivis sur le site de Kervillen entre 2017 et 2021

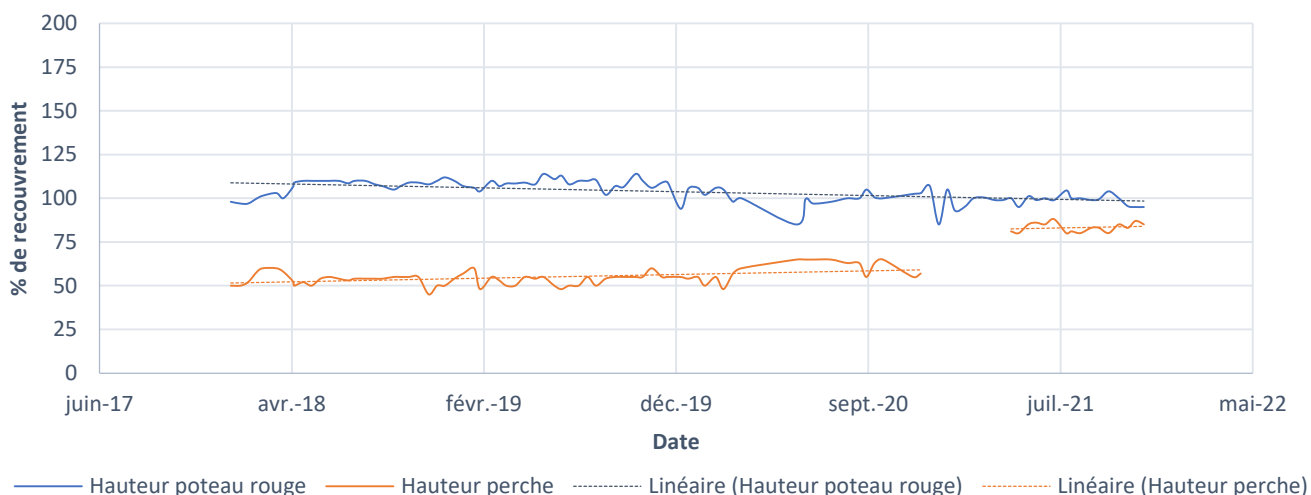
Variation de la hauteur de sédiment au niveau du casier de ganivelles n°1

Le casier de tri-fils ne semble avoir que peu d'effet sur le niveau de sédiments sur le haut de plage, situé au Nord du site. Une légère accrétion, de l'ordre d'une dizaine de centimètres, semble s'opérer depuis 2017 dans ce secteur. Cette dernière est visible dans les variations du poteau et de la perche. Il est encore difficile de déterminer le rôle du casier sur cette accumulation.

Récemment, l'ouvrage a été transformé pour passer d'un casier de tri-fil à un casier de ganivelles. Ce changement permettra une meilleure solidité de l'ouvrage, souvent dégradé pendant la période hivernale. Par ailleurs, cela permettra possiblement d'accélérer la tendance observée d'accrétion en facilitant également l'installation de la végétation.

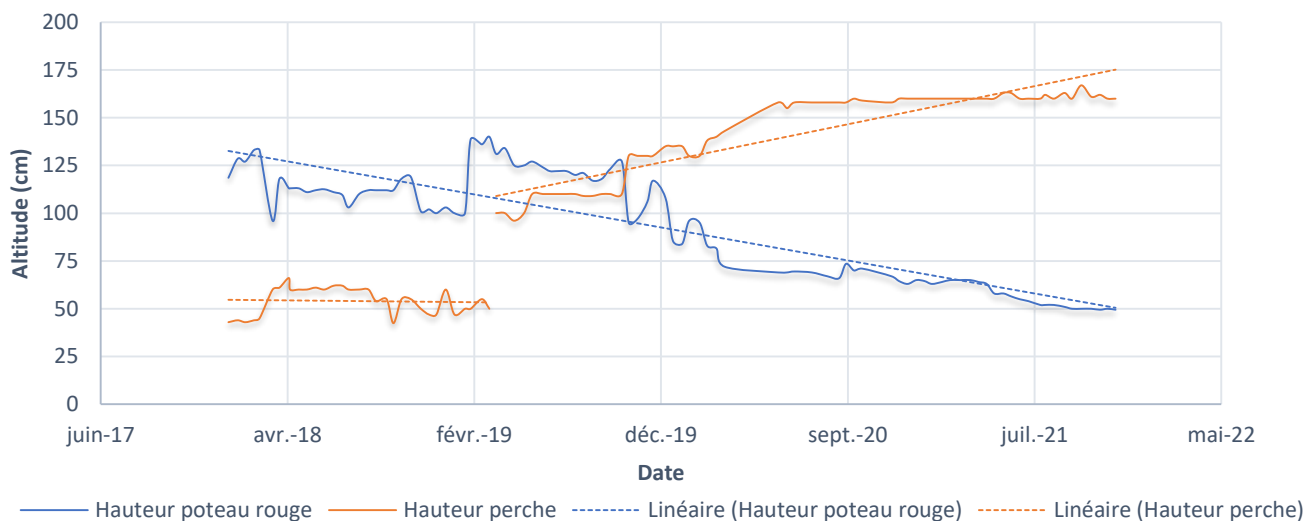
Variation de la hauteur de sédiment au niveau du casier de ganivelles n°2

Le casier de ganivelles n°2 suit la même tendance à l'accrétion que les années passées. L'intérieur et l'extérieur du casier démontrent un ensablement de plus de cinquante centimètres depuis 2017. Les fortes variations qui pouvaient être observées entre 2017 et 2019 semblent s'atténuer, indiquant une certaine pérennité du stock de sédiment accumulé.

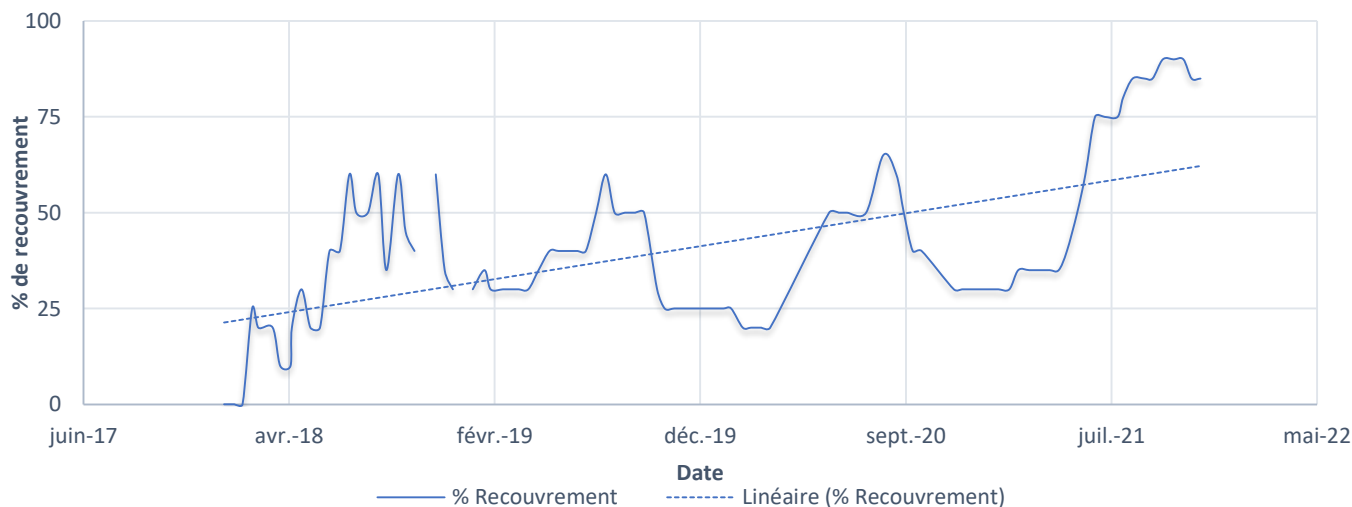
Variation du recouvrement de la végétation au niveau du casier de ganivelles n°2

La végétation suit la même tendance. Quasiment absente sur le début de l'année 2018, on la retrouve désormais toute l'année dans le casier. Les étés 2018, 2019 et 2020 ont été assez similaires en termes de recouvrement. Cependant, l'été 2021 atteint des pourcentages encore jamais observés pour ce casier. La stabilisation du sédiment et l'atténuation de ses variations expliquent probablement ce phénomène. Enfin, le casier a récemment été prolongé sur le milieu de plage par des ganivelles supplémentaires. Ces dernières permettront possiblement de stabiliser un stock sédimentaire plus important en permettant à la végétation de s'y développer.

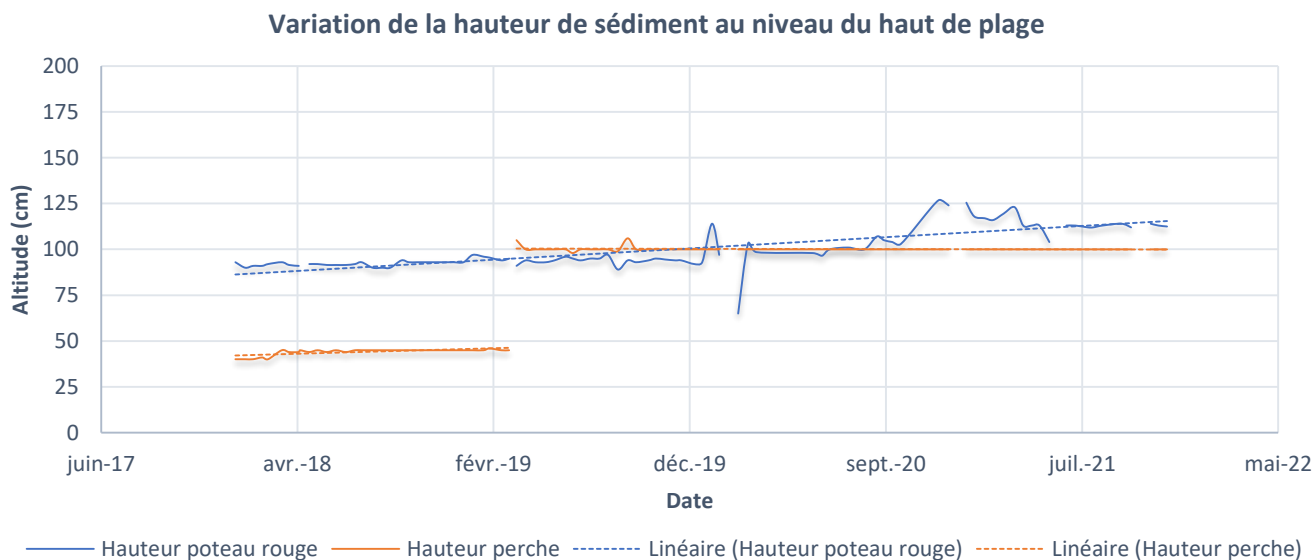
Le haut de plage situé à l'Ouest de la plage de Kervillen est protégé par des enrochements surmontés de ganivelles. Le secteur apparaît comme stable depuis le début des relevés. La perche, située en arrière des ganivelles indique des niveaux similaires depuis 2017. En revanche, au niveau du poteau, situé en avant des enrochements, des variations de la hauteur du sédiment sont observables. La tendance semble même à l'érosion depuis 2020. Les photos suivantes témoignent de ces évolutions.

Le recouvrement par la végétation n'est pas suivi dans ce secteur, mais il est assez facile de constater une bonne progression des oyats dans cette zone. Une telle progression pourra peut-être palier la baisse du niveau de sédiment au niveau du poteau et des enrochements.

Il faudra rester attentif à ces variations dans les années à venir afin de protéger davantage la zone si la tendance à la baisse se poursuivait.

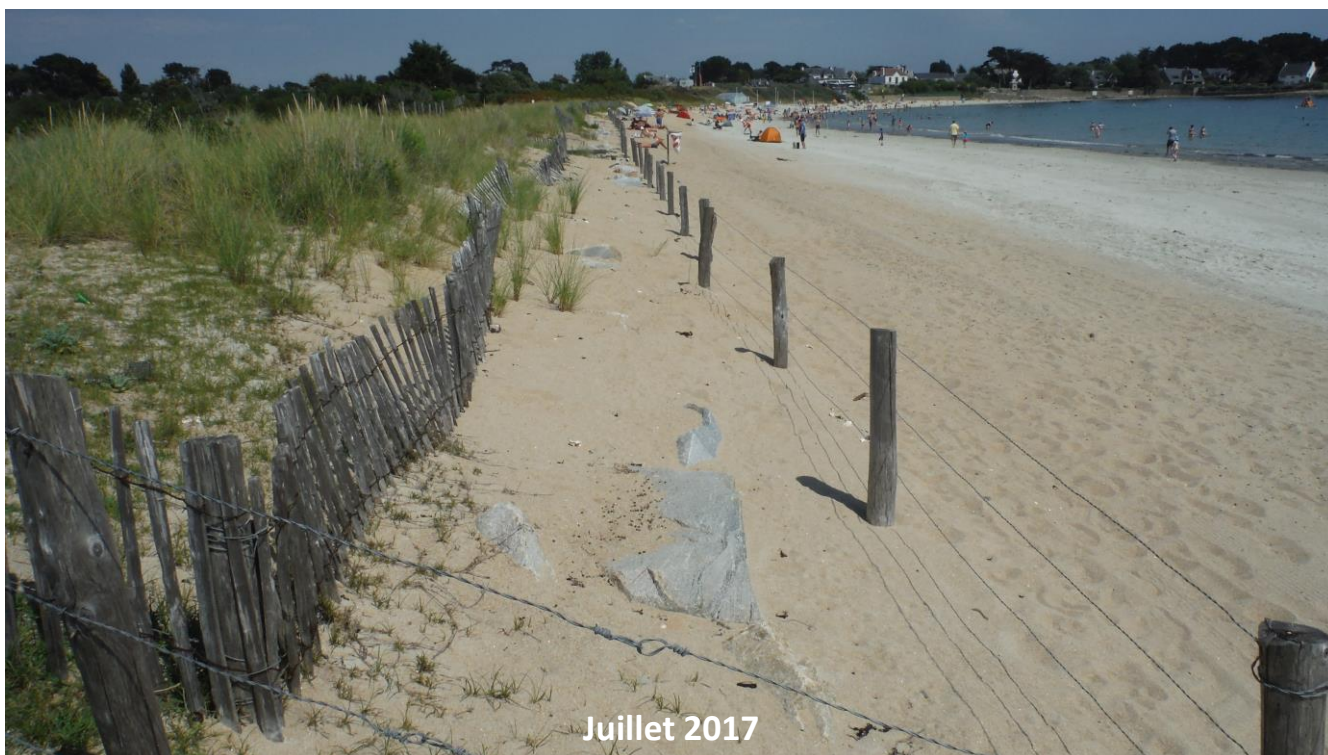
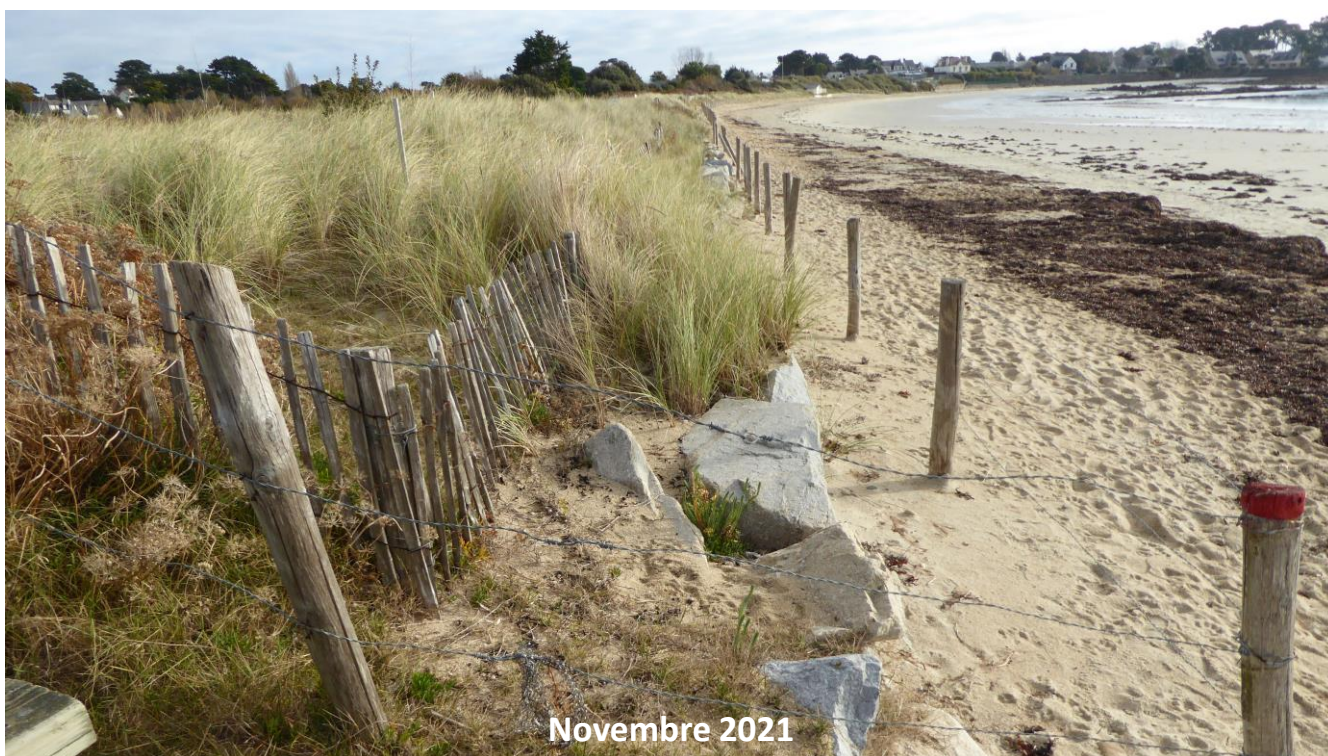
Enfin, le point de suivi situé sur la plage de Kervillen indique une bonne stabilité sur site face à l'océan, notamment la partie dunaire, pendant les années du suivi effectué par l'OCLM. En revanche, une partie des enrochements se sont récemment découverts, témoignant d'une légère érosion du secteur. Cependant, la forte progression de l'oyat dans cette zone permettra peut-être de compenser cette perte. Il est nécessaire de rester vigilant quant à l'évolution de la situation pour cette partie du site.
