Résultats du suivi 2022 site de Gâvres

Suivre l'évolution du niveau de sédiments en haut de plage et suivre les différents aménagements présents qui protègent la dune de l'érosion marine (AlgoBox®, ganivelles, épis en rondins de bois).

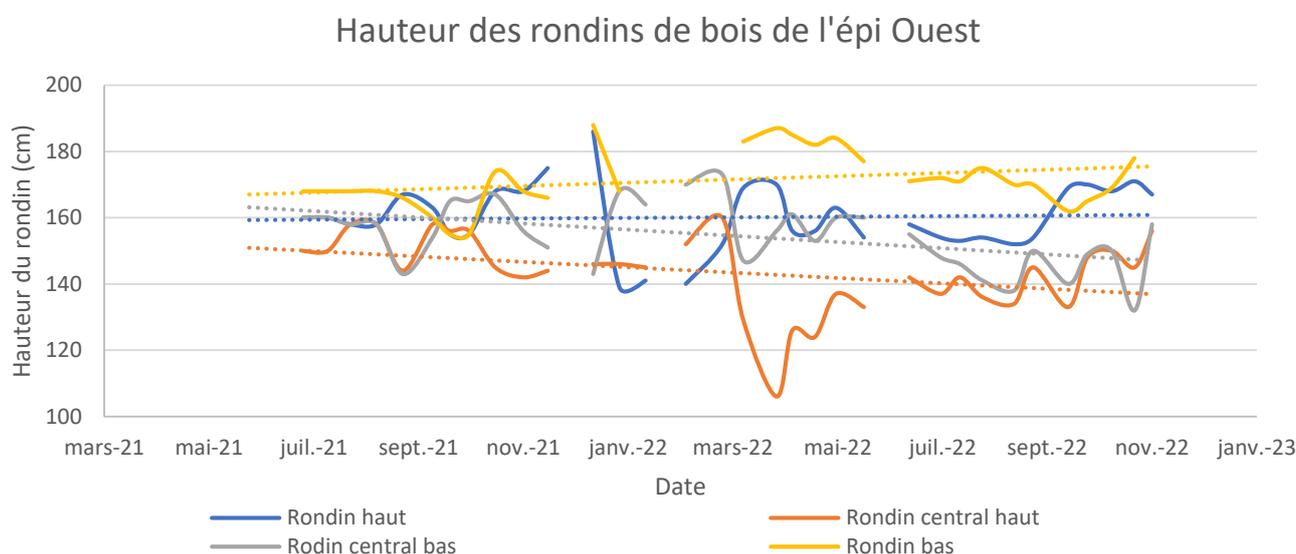
Mission n°2: Épi Ouest

Les graphiques ci-dessous présentent la variation du niveau des sédiments au niveau de l'épi Ouest. Pour rappel : plus la courbe du niveau de sédiment au niveau du rondin baisse, plus le niveau de sédiment augmente.

Après un an de mesure, plusieurs observations sont possibles pour l'épi en rondins de bois Ouest. Dans un premier temps et d'un point de vue global, la tendance semble être à l'accrétion, notamment sur la partie centrale de la plage. En effet, les courbes de tendance des deux poteaux concernés indiquent bien une augmentation du niveau de sable. De plus, les deux courbes présentent des évolutions similaires au cours du temps. On pourra noter une forte phase d'accrétion en avril 2022 pour la partie centrale de l'épi.

Dans un second temps, les rondins haut et bas indiquent quant à eux peu d'évolution au regard des courbes de tendances. La partie basse indique une légère tendance à l'érosion et le haut de plage une bonne stabilité sur la période de mesure.

Enfin, les dernières mesures, représentant le début de l'hiver 2022-2023, indiquent toutes une phase érosive et ce, à tous les niveaux de l'épis.

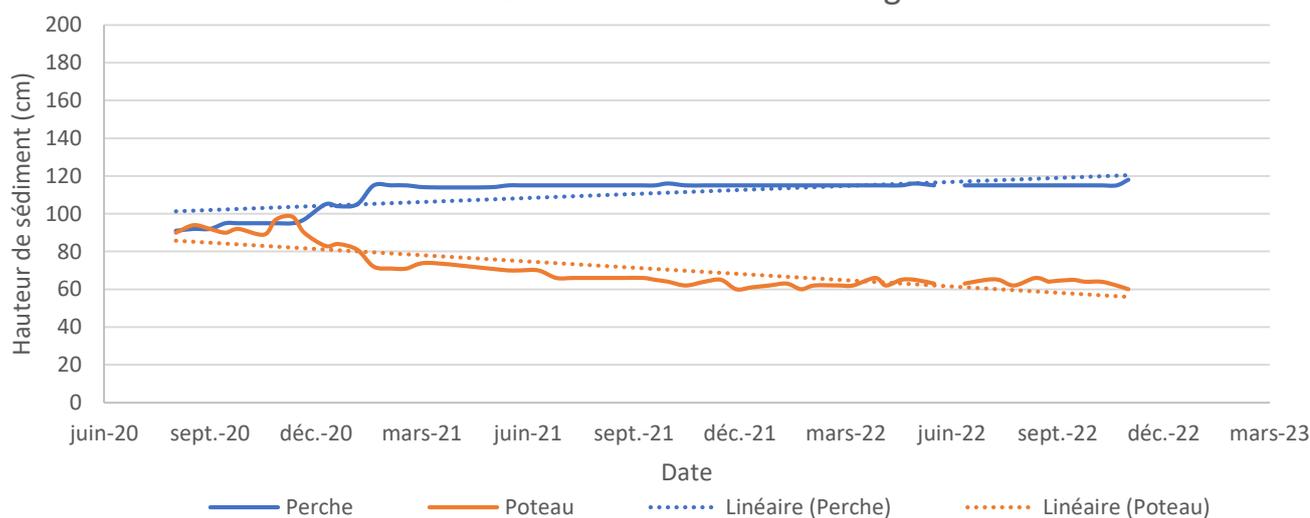
Suivi de la hauteur de sédiment dans l'AlgoBox® Ouest

Les mesures du niveau de sédiment indiquent une forte accrétion au sein de l'AlgoBox®. Les mesures du poteau et de la perche témoignent d'un engraissement d'environ 30 cm du haut de plage depuis le début des mesures. La tendance semble à présent être à la stabilité. En effet, le niveau de sable reste le même à l'intérieur de l'ouvrage.

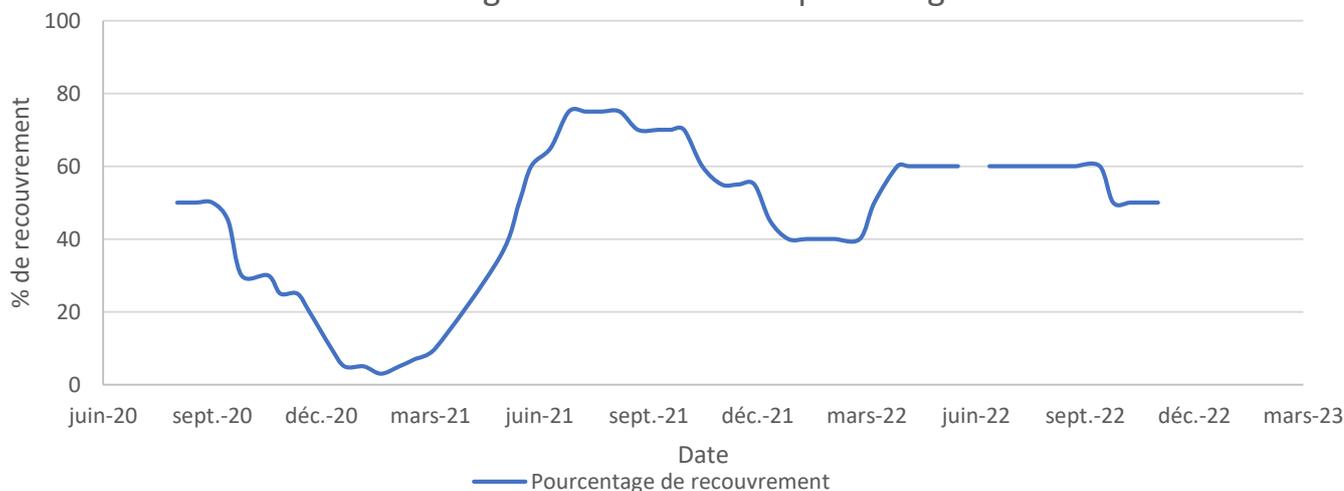
Pourcentage de recouvrement par la végétation

Par ailleurs, la végétation continue sa progression. Déjà présente au moment de la mise en place de l'AlgoBox®, sa présence s'est vue renforcée pendant la saison hivernale 2021, permettant ainsi un meilleur maintien du sédiment pendant la saison agitée. Le pourcentage de recouvrement pendant la saison estivale reste quant à lui très fort.

Le réseau racinaire dans ce secteur peut donc bien se développer, et cela, toute l'année renforçant ainsi le maintien des ouvrages et du haut de plage.

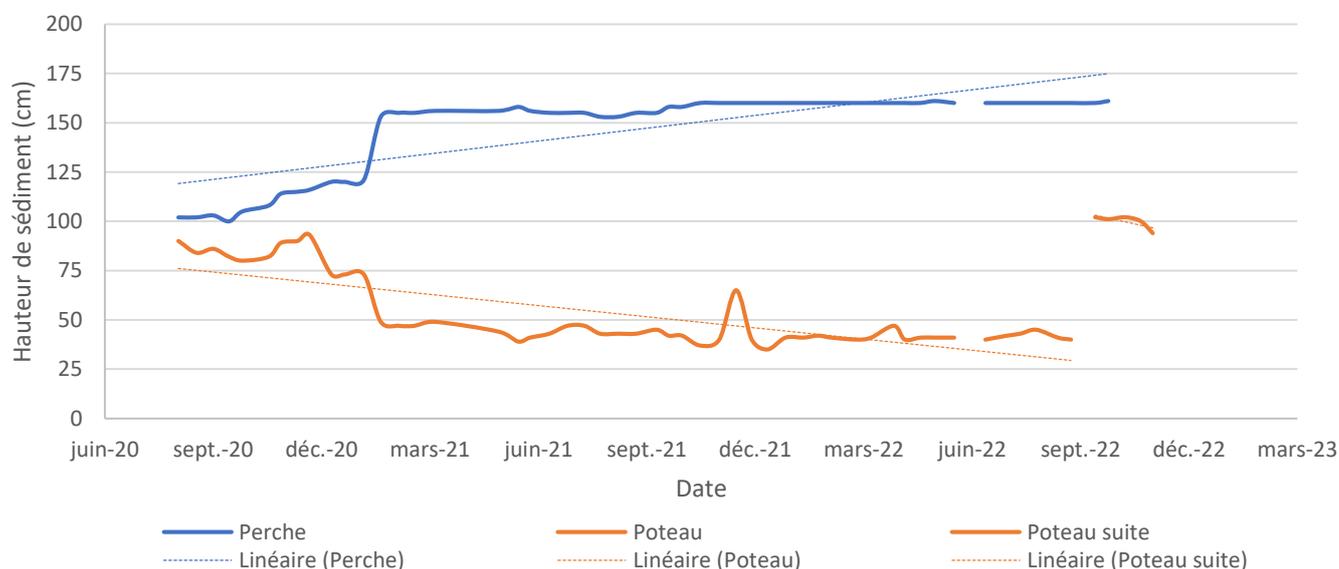
Suivi de la hauteur de sédiment dans l'AlgoBox® Est

Au même titre que le casier d'AlgoBox® précédent, le niveau de sédiment a fortement augmenté depuis le début des relevés. Une accrétion de plus de 50 cm est visible au niveau de la perche et du poteau. Depuis cette rapide augmentation entre fin 2020 et début 2021, le niveau de sédiment reste stable et ne varie que très peu au sein de l'ouvrage. Une rangée de ganivelles supérieure a dû être ajoutée afin de prolonger le casier en hauteur.

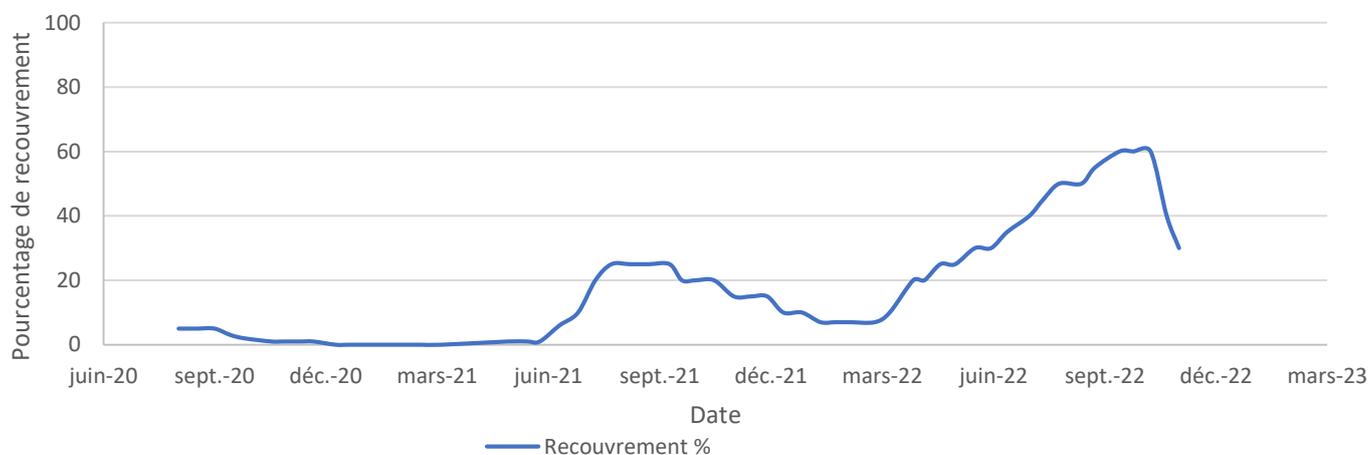
Pourcentage de recouvrement par la végétation

Quant à la végétation, cette dernière progresse chaque année. Inexistante au moment de l'installation de l'ouvrage, elle s'est lentement développée pendant la première saison estivale, et est restée présente pendant la saison hivernale. Son pourcentage de recouvrement a augmenté durant le dernier été, passant de 20% à 60%.

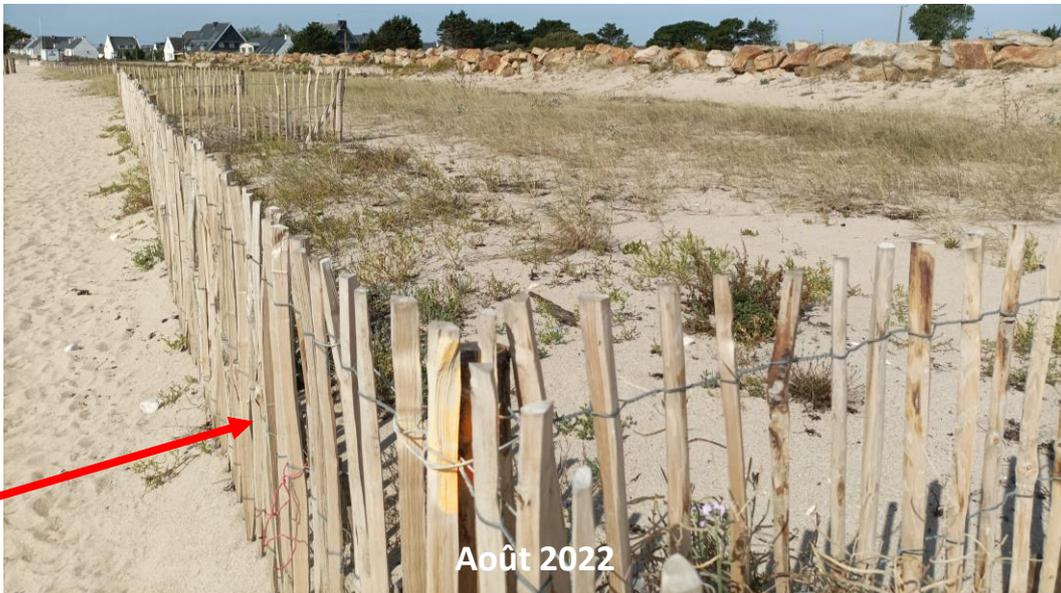
Août 2022

Nouvelle
rangée de
ganivelles

Des ganivelles supplémentaires ont été installées afin d'accentuer le captage du sédiment éolien en arrière des AlgoBox® et ainsi favoriser l'apparition de la végétation.

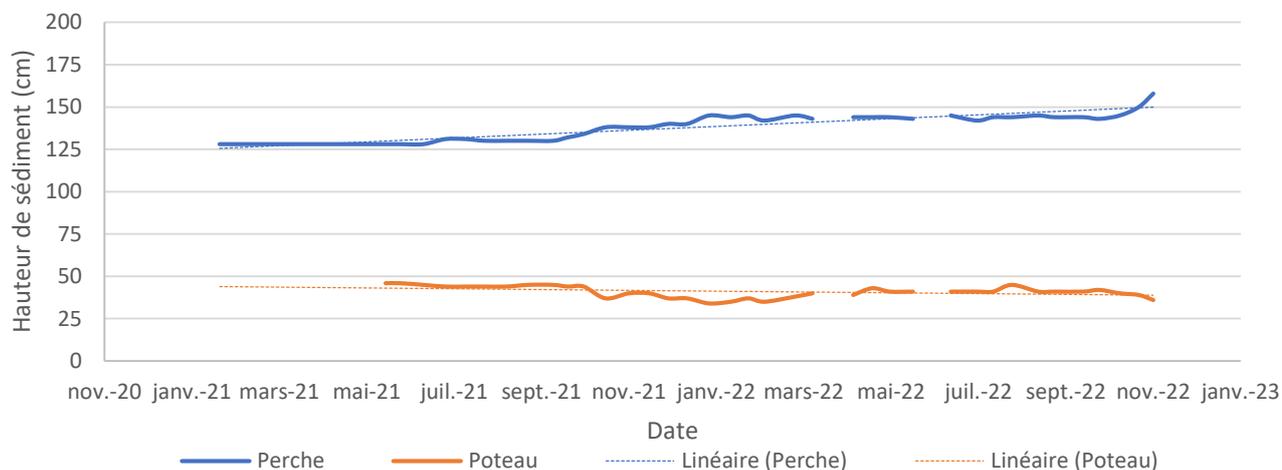
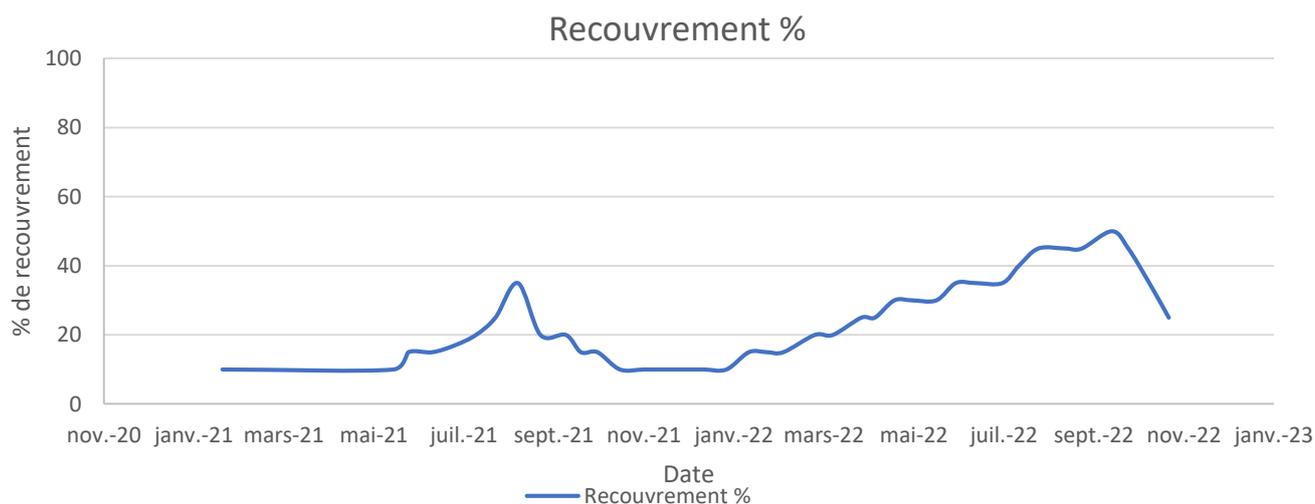
Suivi de la hauteur de sédiment le casier triple

Depuis la saison estivale 2021, le niveau de sédiment a continué d'augmenter au sein de l'AlgoBox® triple, une augmentation de plus de 25 cm. De plus, il est important de noter que l'installation de la perche a été effectuée plusieurs mois avant le début du suivi sur ce secteur. Depuis l'installation de la perche le niveau de sable a en réalité augmenté de plus de 50 cm.

Concernant la végétation, elle reste présente dans l'ouvrage toute l'année et a vu son pourcentage de recouvrement augmenter entre les deux saisons estivales 2021 et 2022, passant de 38% à 50%.

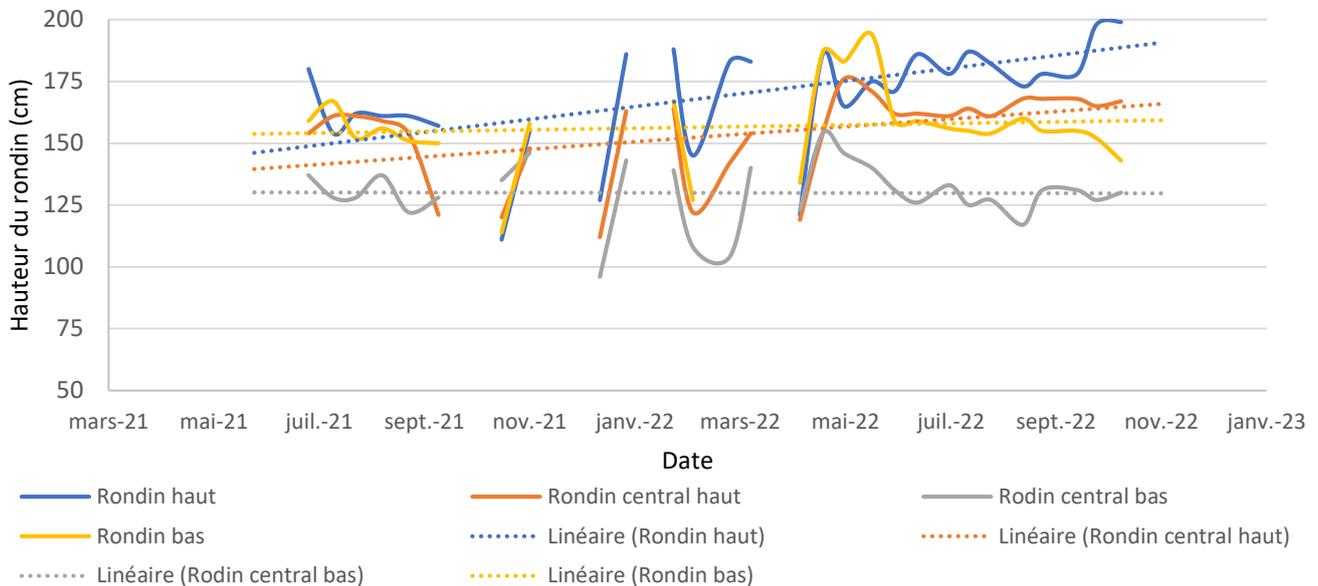
Hauteur des rondins de bois de l'épi Central

A l'inverse de l'épi Ouest, les épis Central et Est présentent des courbes qui se suivent entre les étages de l'épi. Cela traduit une réponse globale de l'ouvrage face aux conditions météo-marines.

En ce qui concerne l'épi central, ce dernier présente une baisse du niveau de sédiment dans les parties hautes et centrales de l'épi.

Enfin, ces deux épis présentent les mêmes fortes variations. Cela témoigne d'une réponse similaire pour ces deux ouvrages situés dans les parties centrales et Est du site.

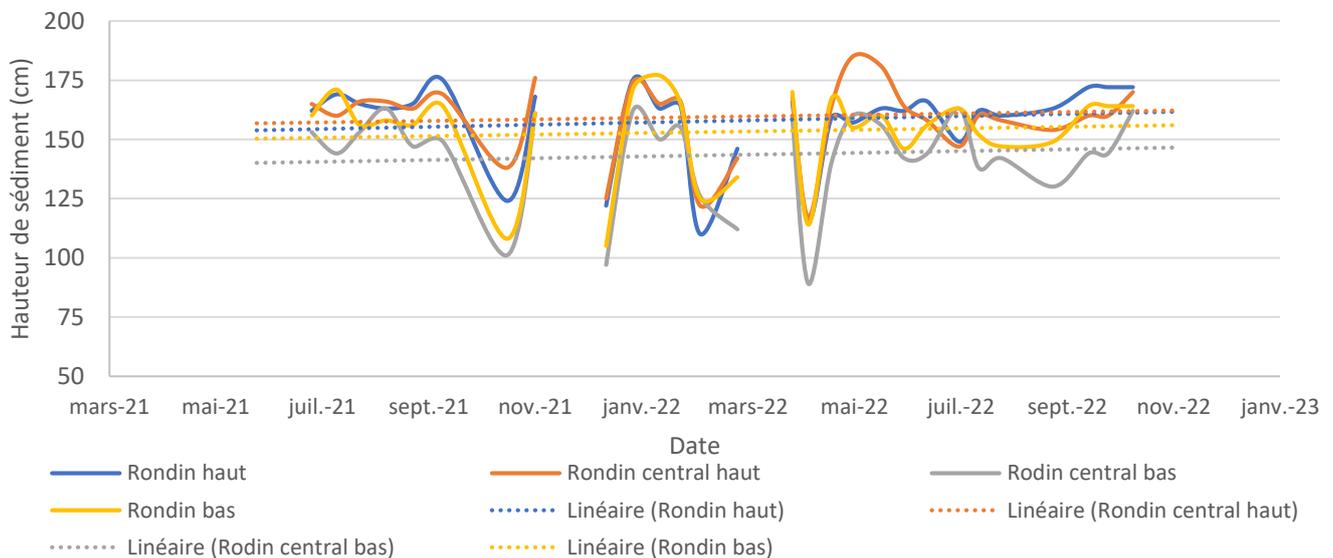
Hauteur des rondins de bois de l'épi Est

Pour l'épi Est, la tendance est à la stabilité sur l'ensemble de l'ouvrage.

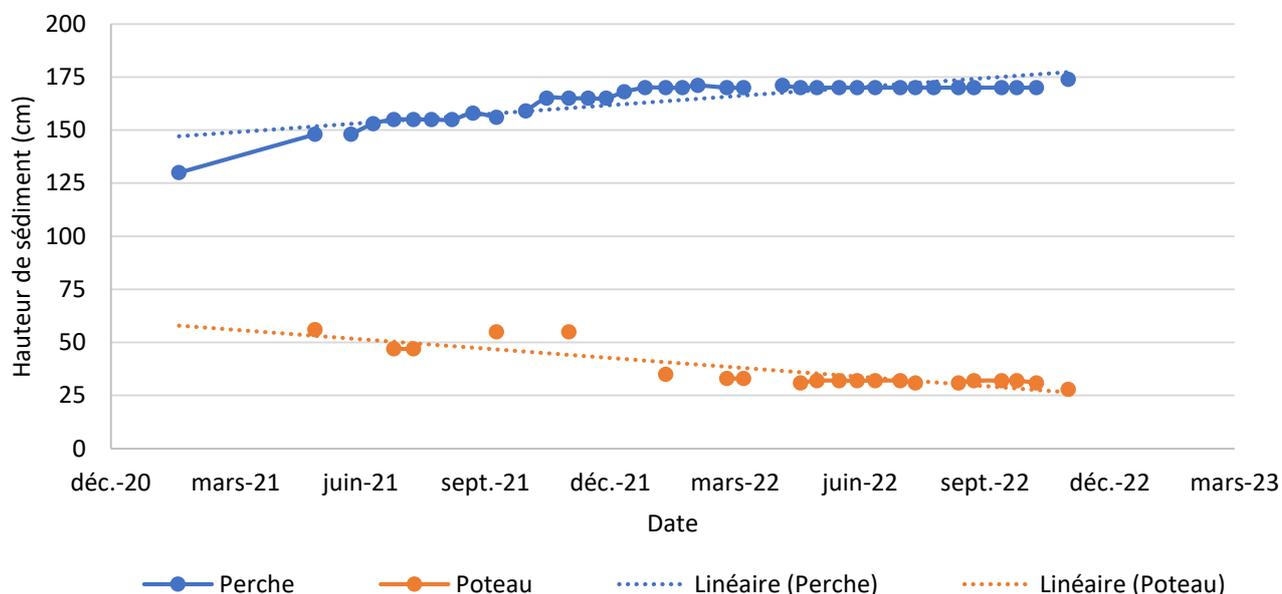
Suivi de la hauteur de sédiment dans le casier de ganivelles

La dune protégée par le linéaire de ganivelles à l'Est de la Grande Plage de Gâvres présente une tendance claire à l'accrétion. En effet, depuis la mise en place de la perche, le niveau du sédiment a augmenté de plus 45 cm en arrière des ganivelles. En pied d'ouvrage (mesures du poteau), l'augmentation est également visible et se maintient dans le temps.

Le pied de dune s'est donc reconstitué et continue de se renforcer depuis l'installation des ganivelles en 2020.

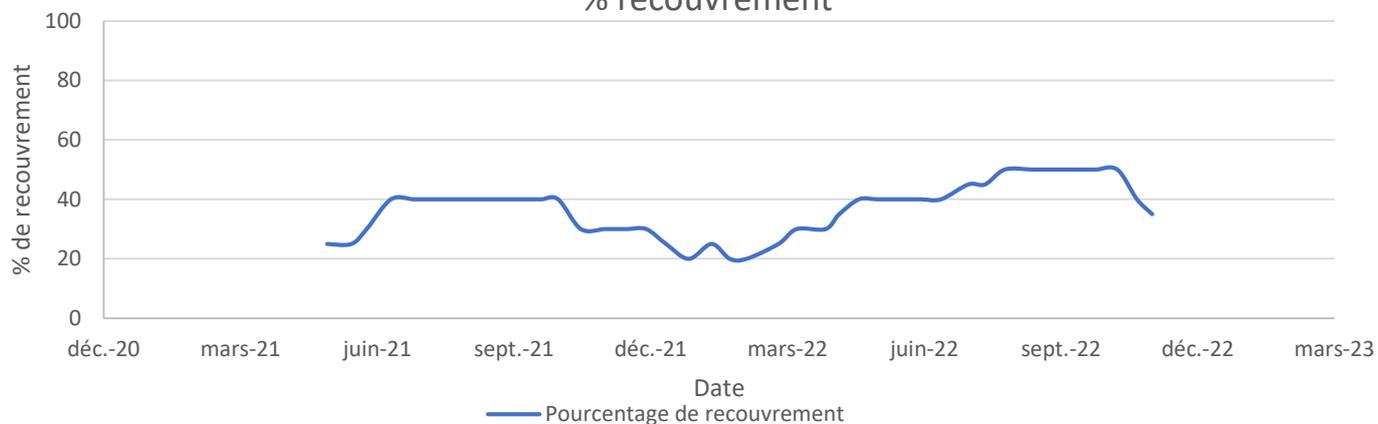
% recouvrement

La végétation, déjà présente au moment de l'installation des ganivelles, est observable toute l'année et indique une légère progression entre 2021 et 2022.
