Fiche synthèse Saint-Colomban

2022 - Septembre 2023

Projet Coastsnap Morbihan

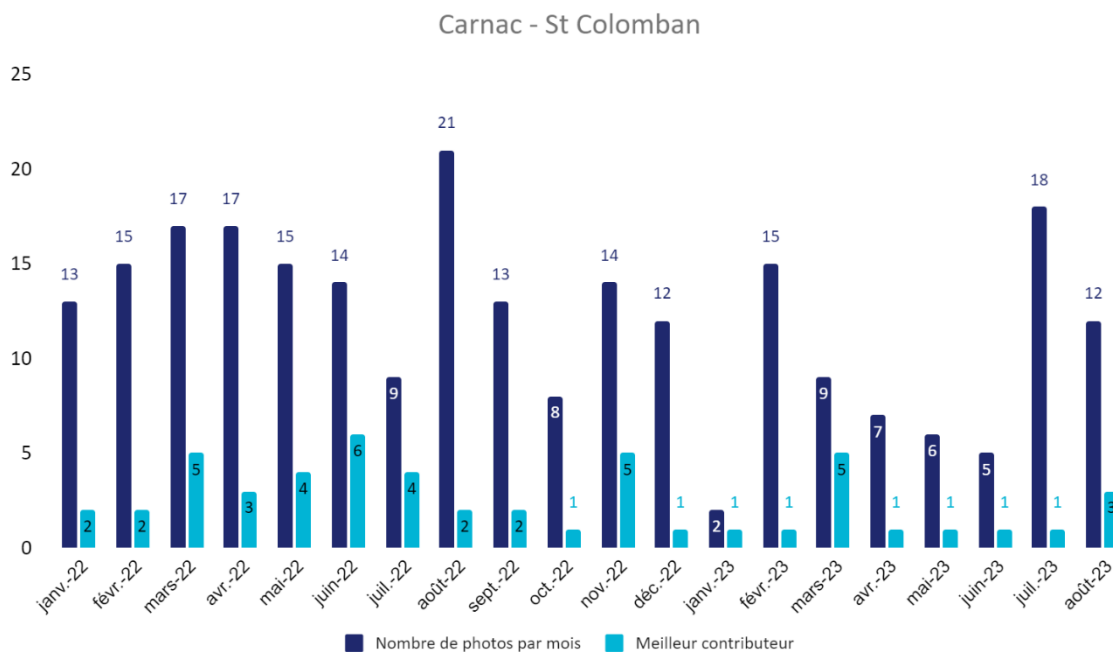
Figure 1 : Participation mensuelle à Carnac-Colombran

Malgré des chiffres toujours satisfaisants, on observe une diminution de la fréquentation lors de la période printanière. Une communication dans la gazette communale/intercommunale pourrait être prévue afin de relancer la participation sur la commune.

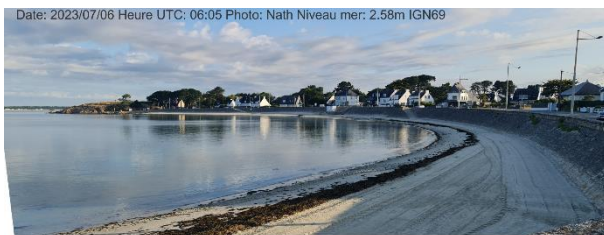
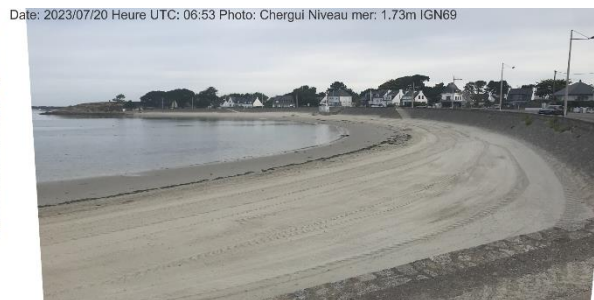
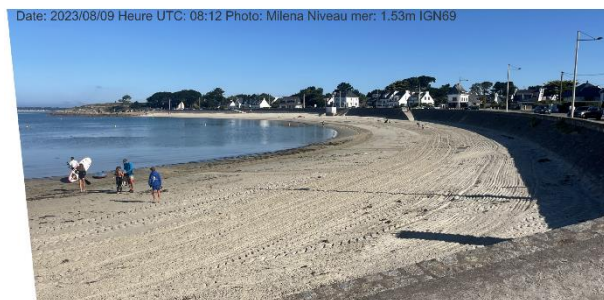
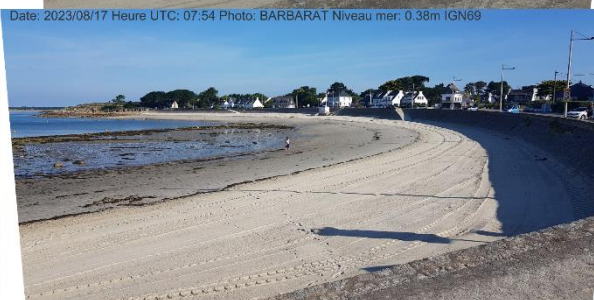
Criblages de plage à Carnac-Colomban

Comme l'année précédente, aucun battement sédimentaire n'est clairement visible, ni sur le haut de plage ni sur le bas de plage. Le criblage effectué sur cette plage peut expliquer l'absence de mouvement du sédiment sur la période observée. Sur l'année 2023 au moins 13 passages d'engins peuvent être recensés grâce à la station. Ils sont visibles sur des photos prises le 8 avril, le 26 mai, le 18 juin, les 3, 6, 12, 18, 20 juillet et les 4, 9, 16, 17 et 23 août. Le calendrier prévisionnel des criblages sur la plage transmis par AQTA mentionne 15 dates de passages entre avril et la fin août 2023 dont trois par traction animale le 03/07, le 31/07 et le 28/08. Certaines dates ont pu être déplacées du aux contraintes de terrain. Deux dates restent non visibles depuis la station du fait de l'absence de photo au moment du passage.

Enfin, comme mentionné précédemment, la plage de Saint-Colomban fait l'objet d'interventions régulières de criblage du sédiment. Aucune de ces interventions n'a pour l'instant démontré un impact conséquent sur les valeurs de largeur de plage produite par CoastSnap et donc supposément sur le profil de plage. Il est probable que ces dernières favorisent une morphologie et une largeur constante du site mais il serait intéressant de positionner un opérateur pour prendre une photo aux mêmes hauteurs d'eau avant et après criblage l'année prochaine pour évaluer et vérifier le potentiel impact des criblages.

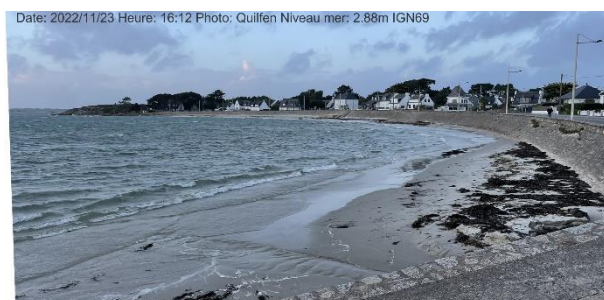
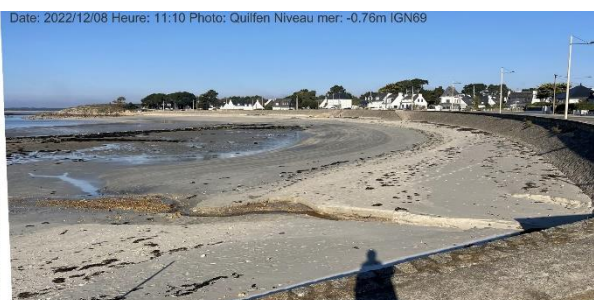
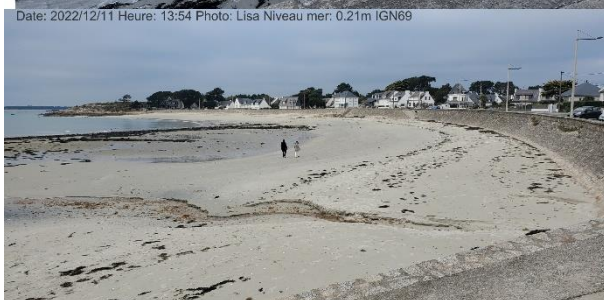
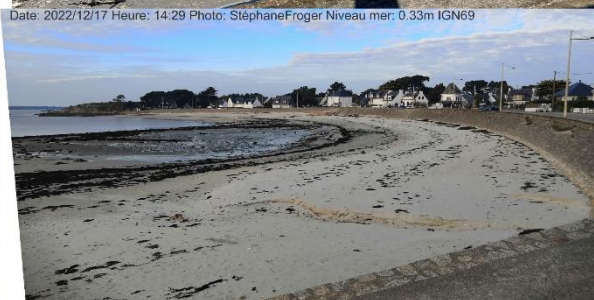
Ruissellements sur la plage à Carnac-Colomban

Les clichés ont également permis d'observer un ravinement important au niveau d'une évacuation d'eau entre fin novembre et début décembre 2022. Particulièrement visible autour du 8 décembre 2022, la coulée se résorbe vers le milieu du mois. En dehors d'un potentiel largage d'eau d'origine anthropique, ce chenal pourrait être lié aux précipitations importantes de la journée du 27 novembre 2022 avec 9,5mm de pluie [recensés sur la commune](#).

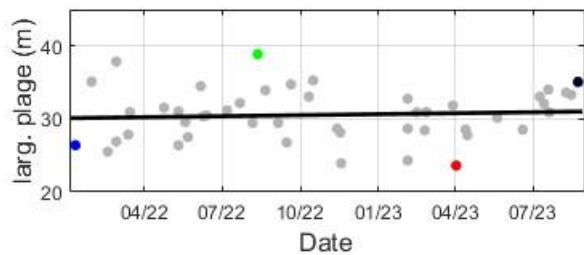
Tendance d'évolution de la largeur de plage Carnac-Colomban

Tendance larg. plage
+0.55 metres/an

L'analyse de la tendance de l'évolution de la largeur de la plage (pour des hauteurs d'eau situées à 1.56m IGN69+-30cm) grâce à CoastSnap permet d'établir un constat : la plage semble s'être légèrement engraisée sur la période janvier 2022 à septembre 2023. Cette tendance de 0.55m/an légèrement positive souligne essentiellement le caractère très stable de cette plage urbaine de fond de baie.

La largeur minimum de la plage a été logiquement observée au mois d'avril 2023 pour une des hauteurs d'eau les plus importantes de l'analyse (1.83m). Depuis cette date, l'ensemble des traits de côte relevés témoignent du léger engraissement du site avec un retour vers une largeur de plage d'environ 30 mètres pour ces hauteurs d'eau. En resserrant la zone d'analyse des hauteurs d'eau sur la période 01/2022 - 09/2022 (à des hauteurs d'eau comprises entre 1.56m IGN +/-15cm), les résultats diffèrent peu de la tendance actuelle. Avec +0.68m/an, les ordres de grandeur indiquent toujours une légère accrétion/stabilité de la plage. Cela confirme que la tendance décrite l'année dernière (+1.68m/an) était bien porteuse d'un biais lié à la seule prise en compte d'une période relativement calme favorable à l'accrétion (fin hiver, printemps et été 2022).

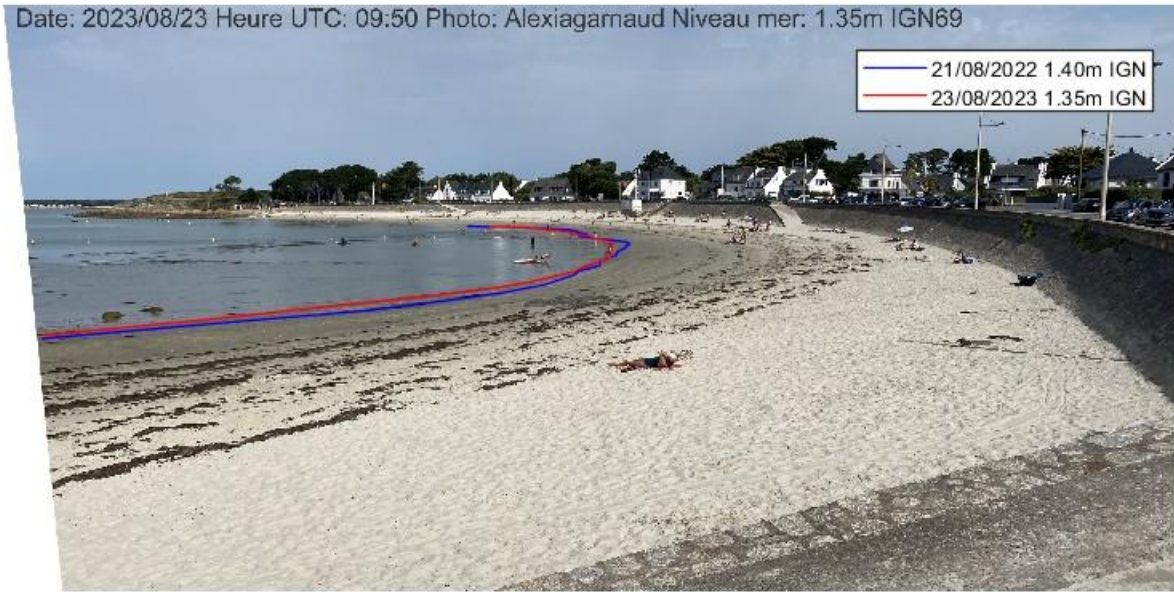
Comparaison interannuelle estivale à Carnac-Colomban

Ces tendances sont confirmées par les analyses ponctuelles qui valident le comportement relativement stable de la plage de Saint-Colomban comme l'illustre ce différentiel entre trait de côte d'août 2022 et août 2023.

Date: 2023/08/23 Heure UTC: 09:50 Photo: Alexiagamaud Niveau mer: 1.35m IGN69

Evolution largeur
+1 metres (moyenne)
