Fiche synthèse Carnac

Septembre 2023 - Octobre 2024

Projet Coastsnap Morbihan

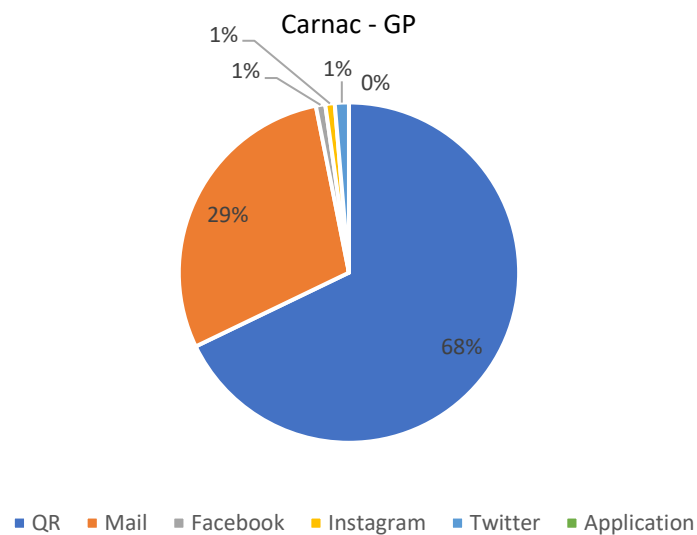
Les graphiques ci-dessous indiquent les canaux utilisés pour transmettre les images :

Les canaux les plus utilisés sont respectivement le Qr code (site OCLM) et le mail. Les autres canaux sont très minoritairement utilisés.

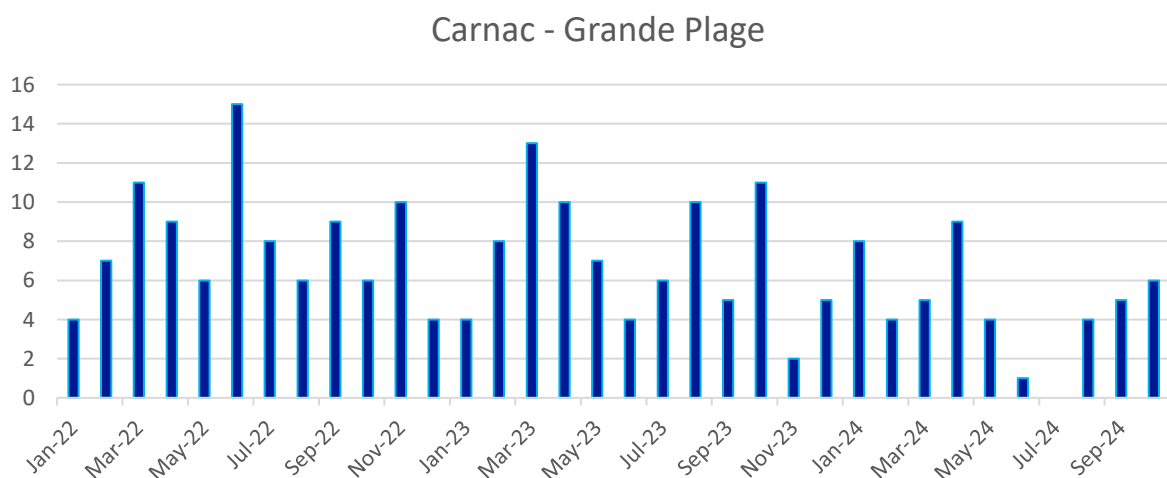
Participation mensuelle Carnac-grande plage

Installée en janvier 2022, la station CoastSnap de la grande plage de Carnac a reçu un total de 202 photos depuis sa mise en place. Avec une moyenne d'1,75 photo par semaine, la station se situe légèrement en dessous des moyennes mondiales de prise de photo (2 à 3 par semaine). La station figure ainsi parmi les stations qui doivent être mises en avant. Aucune photo n'a été envoyée sur la période juillet-août 2024, pourtant censé être le pic d'activité de la station. Cette absence de photos peut être expliquée par la présence régulière de stand devant la station qui cachent ainsi sa présence aux visiteurs de passage. Pour compenser ce manque de visibilité, une proposition de sticker informatif et indicatif de la position de la borne CoastSnap sera jointe à ce rapport. Ce sticker pourra être collé à proximité de la station.

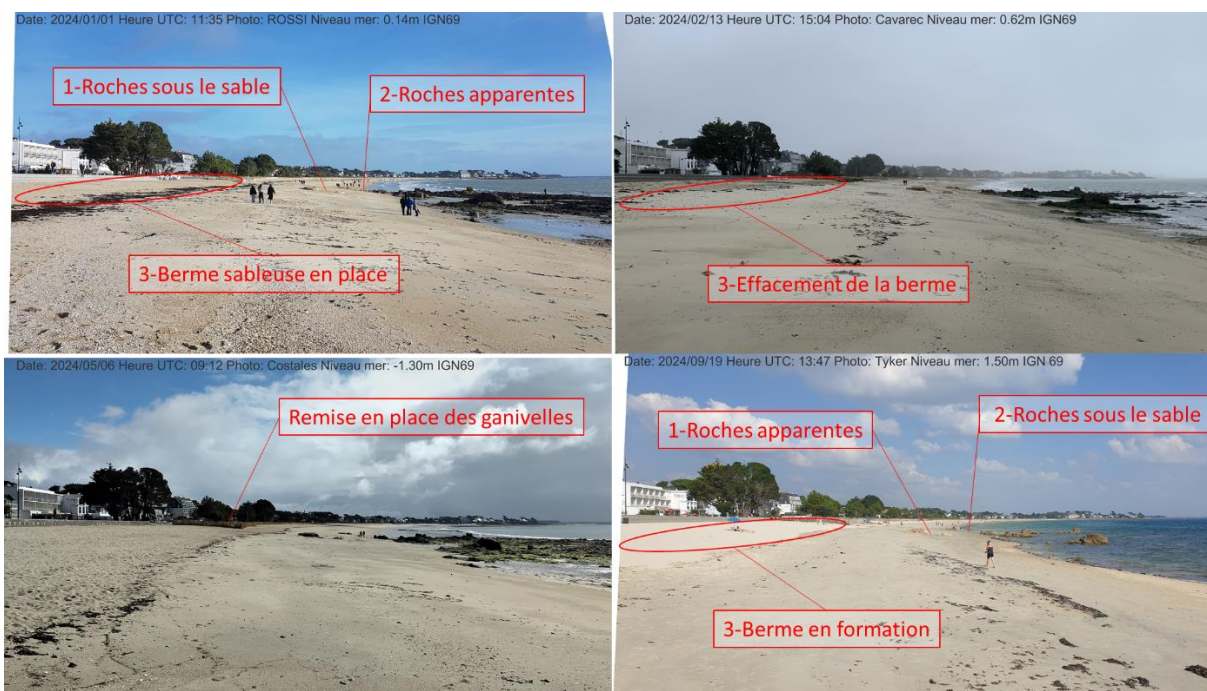
Variations du niveau de sédiment à Carnac-grande plage

Sur l'année 2023-2024, une berme d'accrétion apparaît en haut de plage sur les périodes de moindres coefficients. Elle est généralement lessivée lors des grandes marées suivantes comme visible sur les photos. Comme illustré dans le rapport de l'année précédente, en milieu et bas de plage on observe les bascules de la plage d'un profil d'hiver (plus plat avec un bas de plage chargé en sédiment) à un profil d'été (plus incliné avec un milieu de plage plus chargé et un bas de plage démaigris).

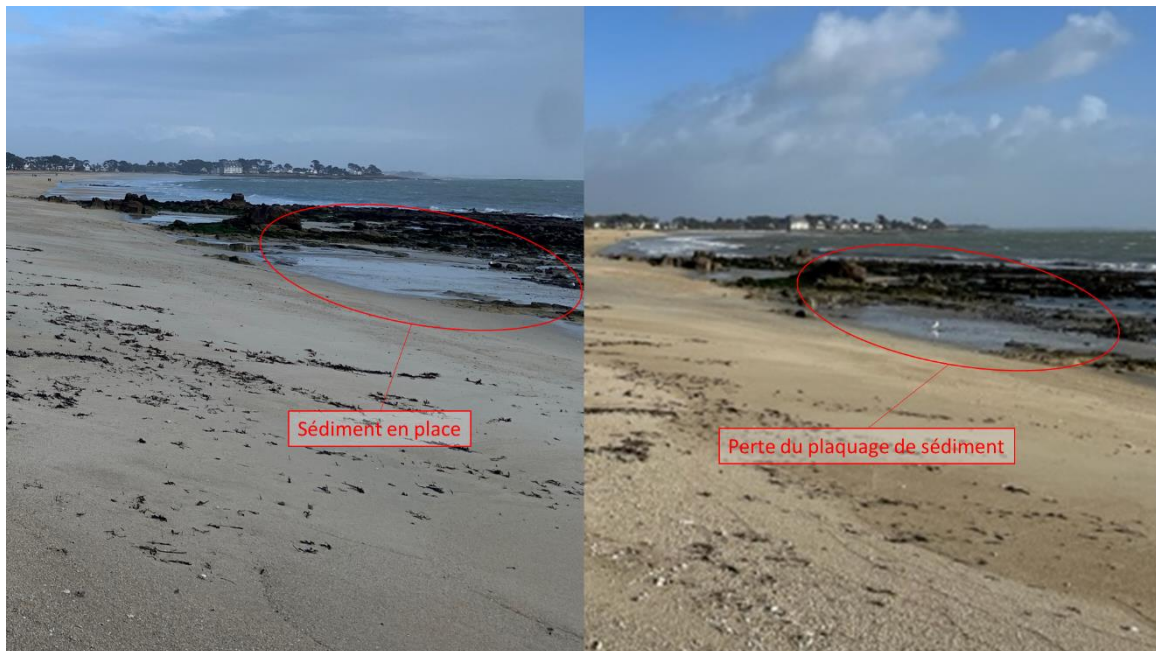
Il est toutefois possible qu'en période de forte agitation, le sable soit emmené au-delà du bas de plage visible sur les photos. En effet, malgré la qualité moindre de la seconde photo, on perçoit la disparition du sable du bas de plage entre les photos datées du 2 et 3 janvier 2024. Bien que l'on puisse deviner une nouvelle baisse du sédiment sur la zone sur la photo du 5 janvier, le niveau d'eau est légèrement trop haut pour conclure à une nouvelle perte. Cette période (01/01/2024 – 04/01/2024) était néanmoins fortement agitée (près de 6m de houle à Belle-Île) de manière continue avec des facteurs forçant caractérisés par des composantes houle et vent d'orientation Ouest-Sud-Ouest. Néanmoins, le haut de plage semble avoir été

épargné, témoignant du facteur prépondérant du niveau d'eau face aux autres facteurs pour l'évolution des plages comme la grande plage de Carnac.

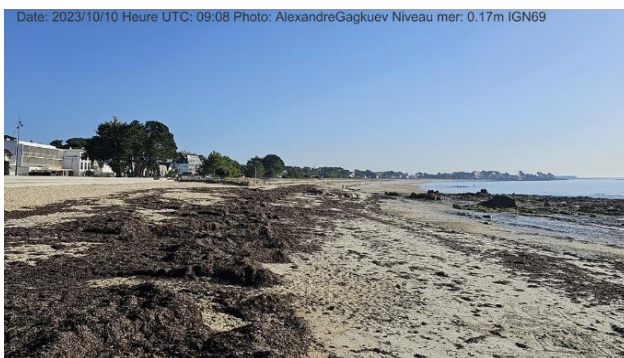
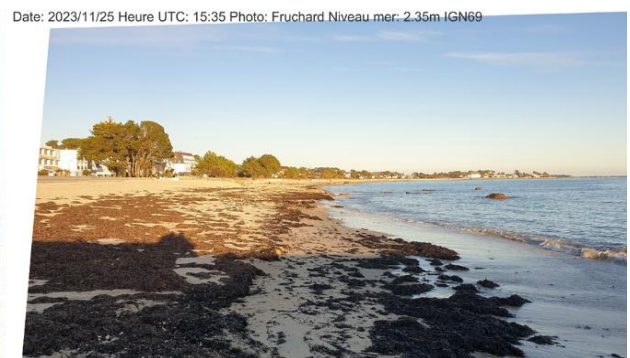
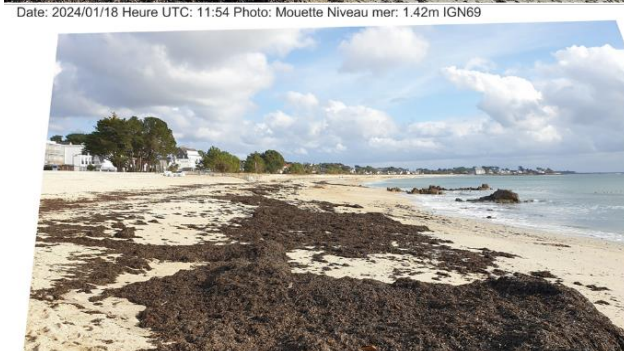
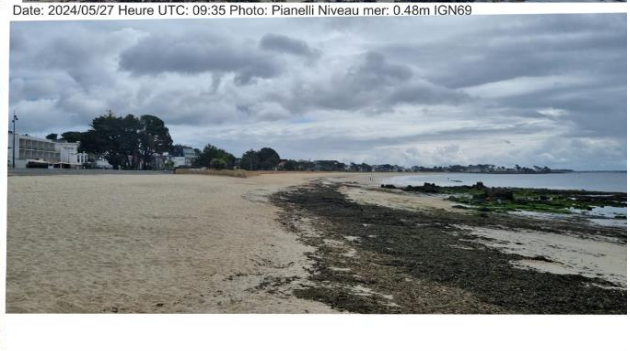
Contrairement à l'année passée, les échouages d'algues ont été constatés plus tôt dans l'année. Dès le début octobre, des algues sont visibles sur les photos. Ensuite, deux échouages importants se produisent durant l'hiver (fin novembre et mi-janvier). Enfin, un dernier échouage devient visible à la fin du mois de mai 2024. S'il semble difficile d'envisager l'utilisation de ce dernier pour des raisons touristiques, les premiers échouages apparaissent pertinents pour une utilisation dans le cadre de solutions fondées sur la nature, telles que les AlgoBox, en début de saison, afin de leur laisser le temps de se dégrader.

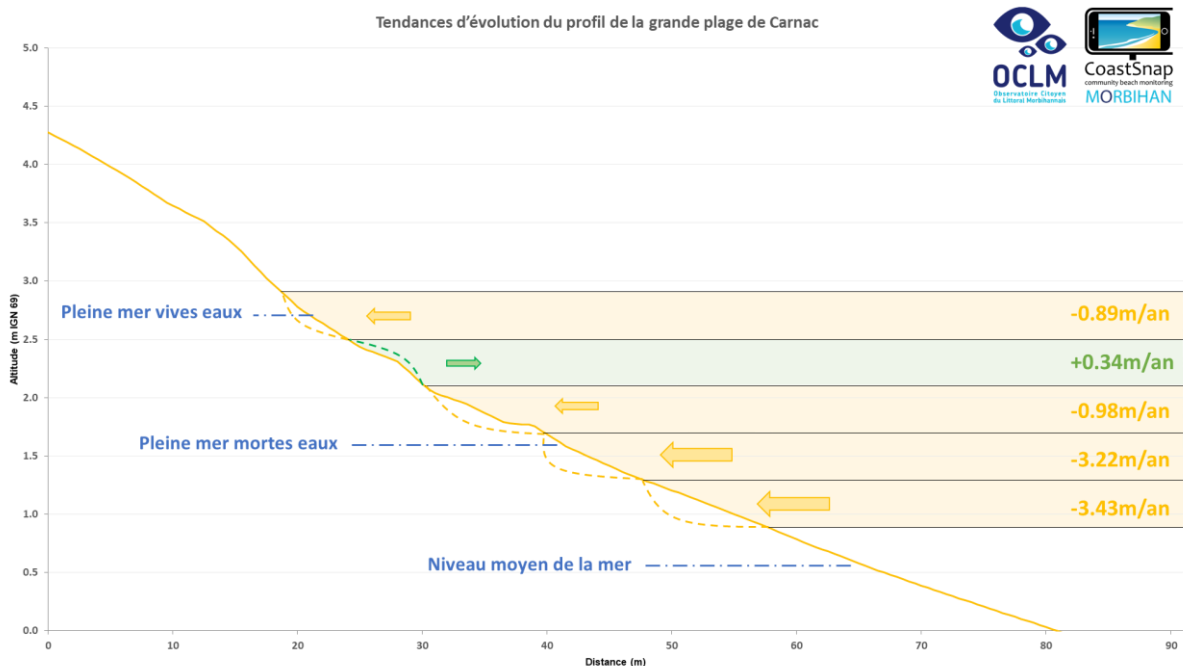
La figure de synthèse ci-dessous illustre les tendances générales d'évolution de la largeur de plage. Les tendances sont réalisées sur des pas de 20 cm (ex : 2m±10cm IGN 69) entre les altitudes 2.90m et 0.90m IGN. Cet ensemble de hauteurs d'eau a été retenu spécifiquement pour cette plage au regard de plusieurs paramètres tels que le nombre suffisant de photos utilisables ou encore la visibilité ou non de la mer à ces hauteurs d'eau. Chaque tendance est ensuite moyennée avec la tendance la plus proche (3.10m à 2.90m avec 2.90 à 2.70m) pour que la figure soit plus visible. L'ensemble des tendances et des évolutions sont disponibles dans les tableaux au bas de l'analyse. Pour rappel, plus il y a des photos utilisables et réparties équitablement dans le temps, plus les tendances sont fiables.

Cette figure illustre la tendance générale à l'érosion observée sur le profil de la grande plage de Carnac depuis le début des suivis. L'érosion est particulièrement prononcée dans la partie inférieure de la plage, où l'on observe un recul significatif du trait de côte, témoignant de mouvements de sable marqués. Les analyses qualitatives confirment ce constat, montrant une disparition progressive du platelage sableux dans cette zone.

La partie supérieure de la plage présente une situation plus contrastée : on y observe une zone de perte moyenne de sédiments entre 2,70 m et 2,30 m, entourée de deux zones d'accumulation, entre 2,90 m et 2,70 m et entre 2,10 m et 2,30 m. Les données pour cette zone haute doivent toutefois être interprétées avec prudence. En effet, les mesures y sont réalisées principalement lors de grandes marées, lorsque le déferlement des vagues peut temporairement déplacer le trait de côte, influençant ainsi les résultats des analyses photographiques et induisant parfois des biais dans les mesures.

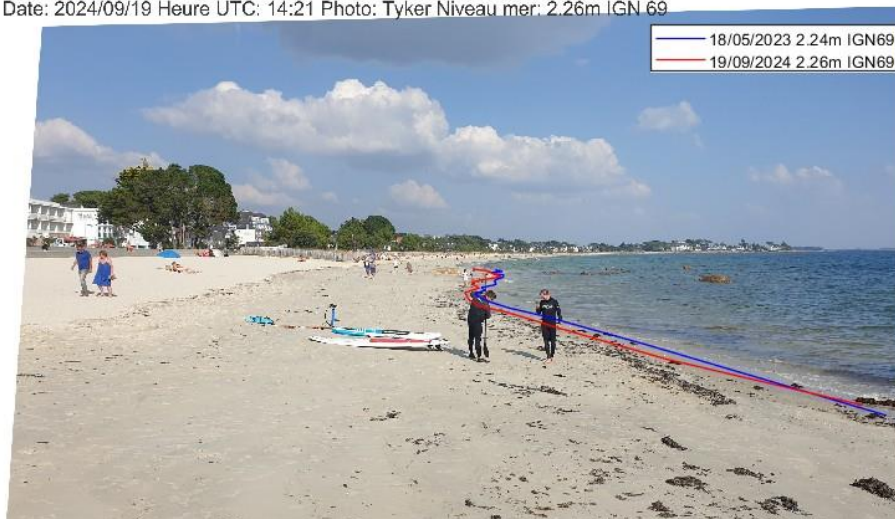
Evolution largeur plage
-1 metres (moyenne)

Date: 2024/09/19 Heure UTC: 14:21 Photo: Tyker Niveau mer: 2.26m IGN 69

Les analyses quantitatives, basées sur des hauteurs d'eau avec une précision de 5 cm, illustrent le recul généralisé de la largeur de la plage entre septembre 2024 et la même période en 2023.

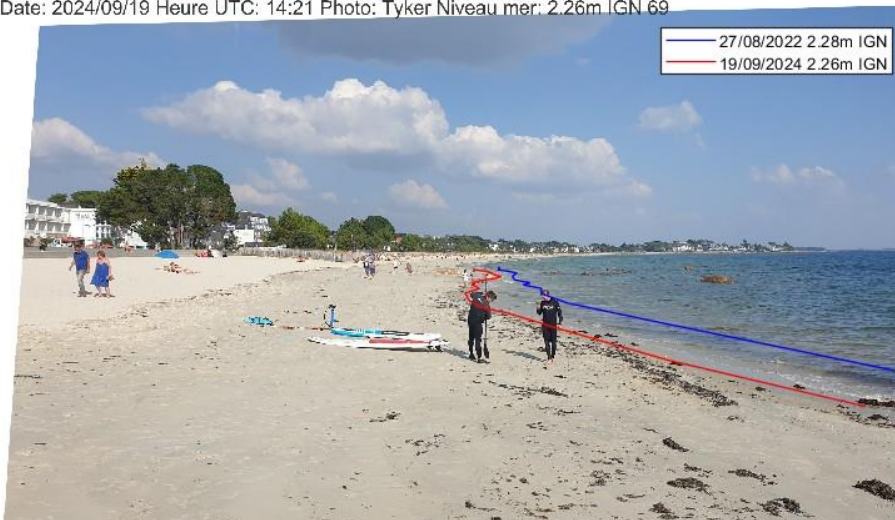
Evolution largeur plage
-4 metres (moyenne)

Date: 2024/09/19 Heure UTC: 14:21 Photo: Tyker Niveau mer: 2.26m IGN 69

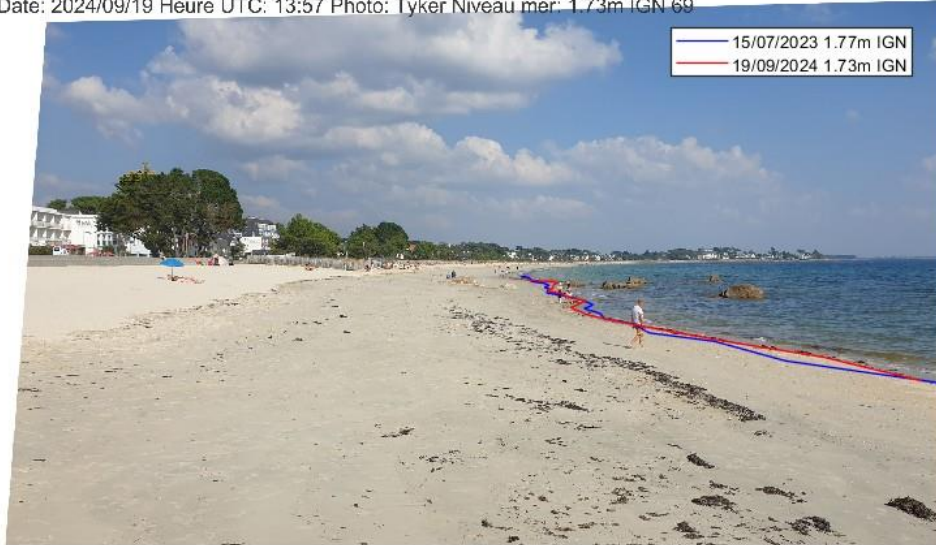
Evolution de la largeur de la grande plage pour 1.75m+-5cm entre 2024 et 2023

Date: 2024/09/19 Heure UTC: 13:57 Photo: Tyker Niveau mer: 1.73m IGN 69

Evolution largeur plage
-0 metres (moyenne)

La seule exception concerne une hauteur de $2,03 \pm 5$ cm, où une accrétion a été observée. Ce recul est d'autant plus prononcé par rapport à 2022. Bien qu'une grande partie de la zone d'étude soit marquée par ce recul, il est difficile de déterminer précisément où le sédiment s'est déplacé. À la lumière des analyses qualitatives précédentes, étant donné que la partie supérieure de la plage a peu évolué, il est probable que le sable ait été déplacé vers le bas de la plage, en dehors de la zone d'analyse. Les figures suivantes confirment l'importante mobilité des sédiments dans l'intervalle 1,50 m IGN - 2,50 m IGN observée dans ces analyses.

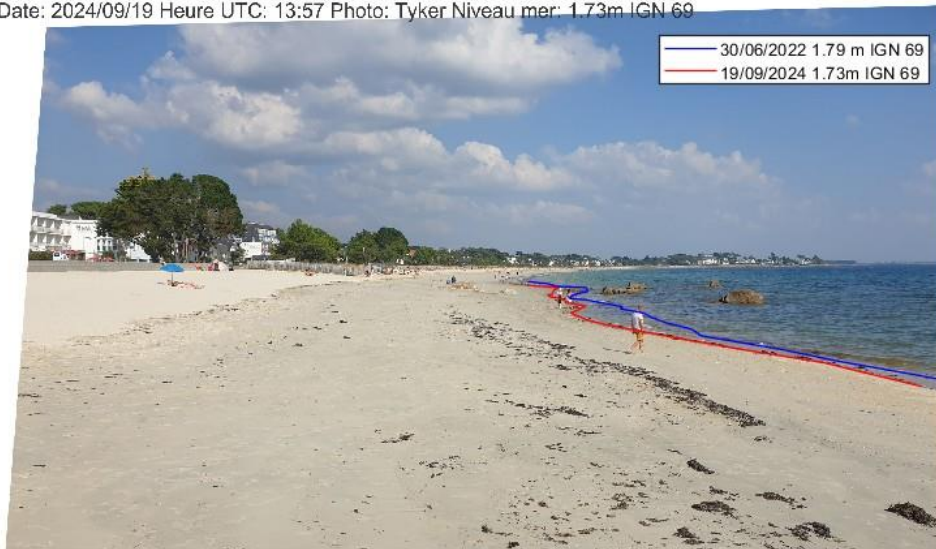
Evolution de la largeur de la grande plage pour 1.75m+-5cm entre 2024 et 2022

Date: 2024/09/19 Heure UTC: 13:57 Photo: Tyker Niveau mer: 1.73m IGN 69

Evolution largeur plage
-3 metres (moyenne)
