Résultats des suivis participatifs OCLM 2024

Sedrati M., Bulot G., Dalour L., Metge N., Cléaux S., 2025. Résultats des suivis participatifs OCLM 2024. GEO-OCEAN – Pôle UBS, 224 p.

SITE DE BANASTÈRE

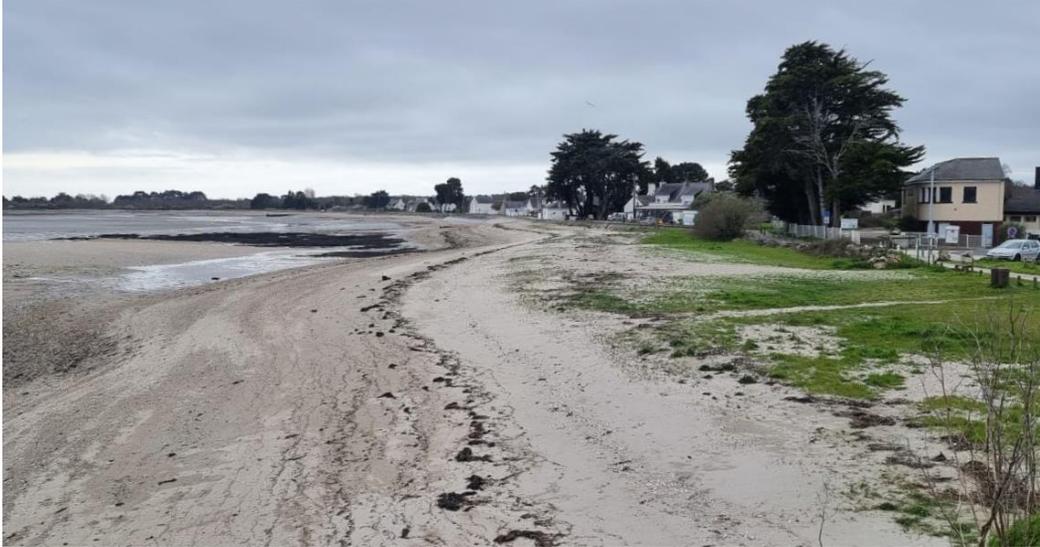
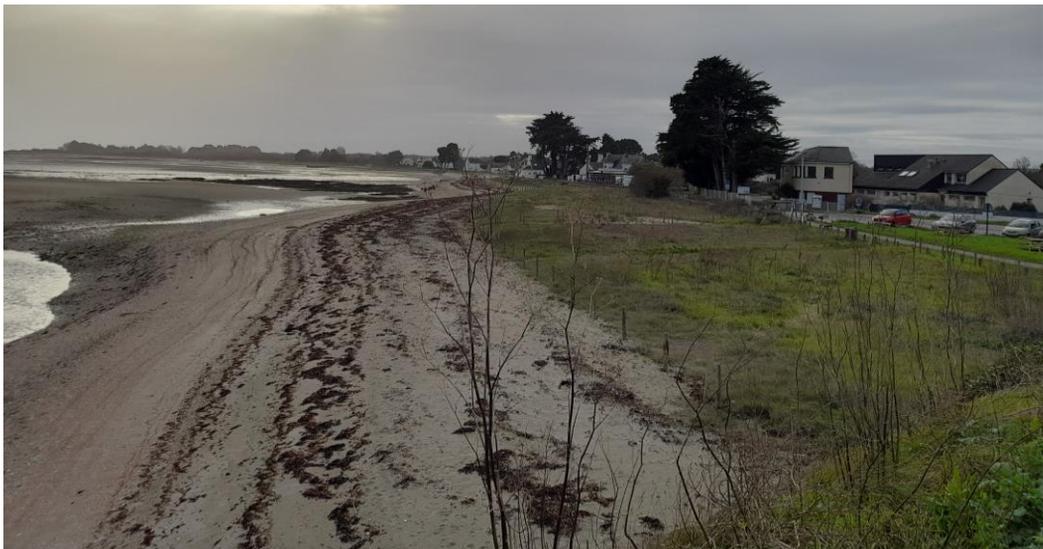
MISSION N°1 – FALAISE N°1

Le site de Banastère, situé à Sarzeau, est le cadre de plusieurs missions confiées aux bénévoles. La première consiste à prendre une photo de la plage depuis le point le plus au nord, afin d'observer la zone d'accumulation majeure des sédiments.

En 2024, des clôtures en bi-fils ont été installées à la limite de la végétation, dans le but de favoriser son développement en réduisant le piétinement. Quelques mois plus tard, les résultats sont bien visibles : la végétation s'est considérablement densifiée, et l'ensemble de la zone protégée est désormais complètement recouvert de végétation.

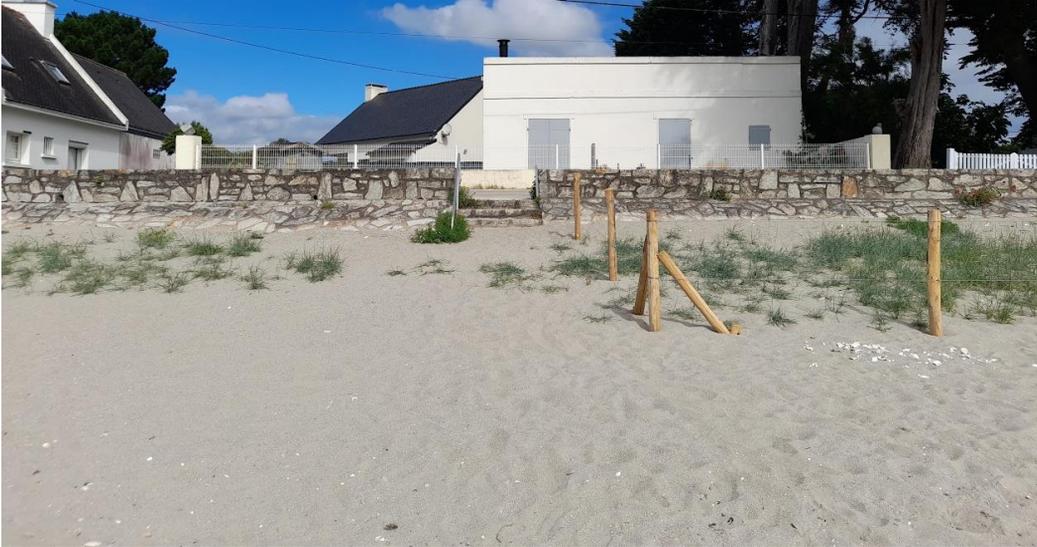
MISSION N°1B

La mission 1B a été initiée après le début du suivi principal, à la suite des observations des bénévoles qui ont noté que la zone semblait sujette à des mouvements sédimentaires, notamment des accumulations. Les photos montrent un progrès de la végétation, même si elles comparent des situations hivernales et estivales. Cela laisse supposer que la zone est en phase d'accrétion. L'installation des clôtures en bi-fils devrait par ailleurs contribuer à renforcer sa stabilité.

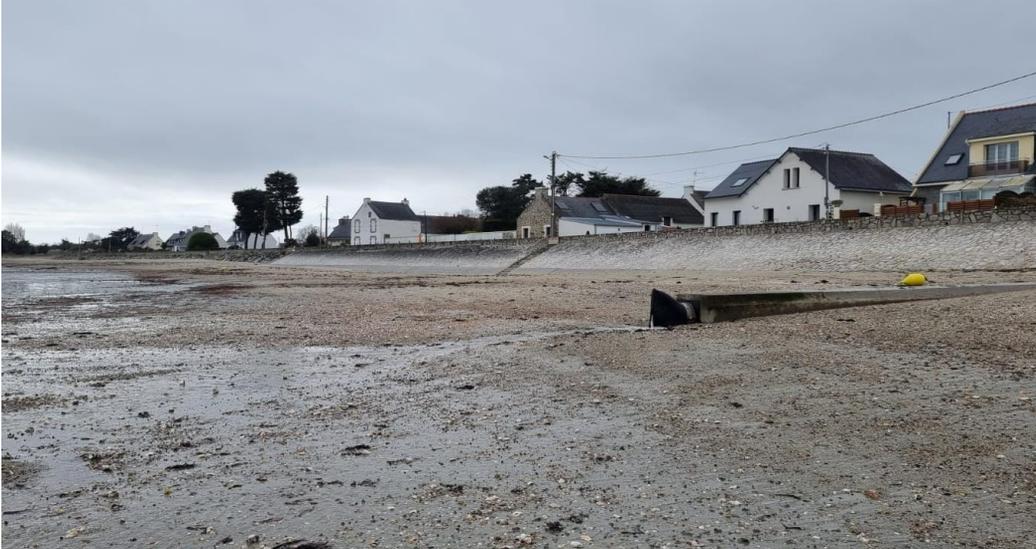
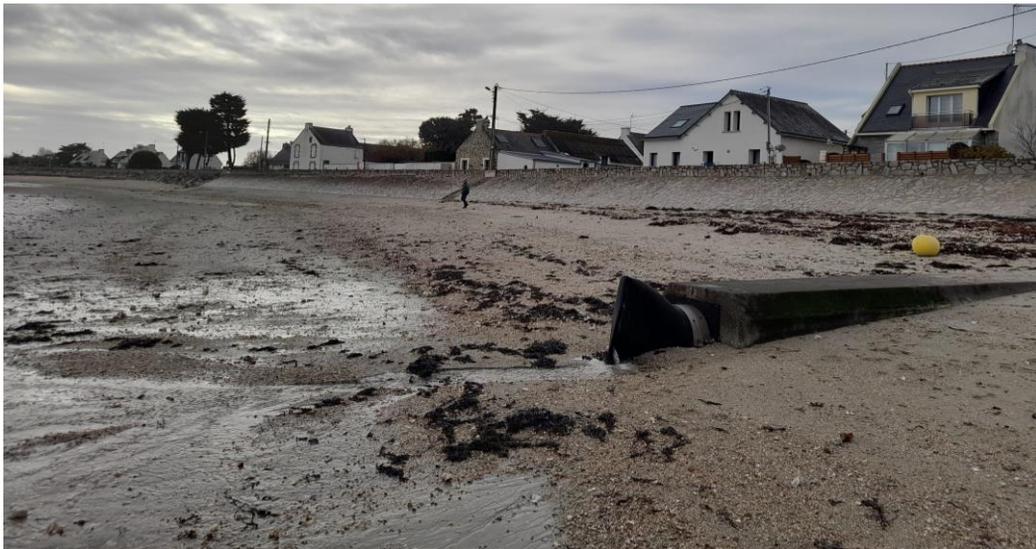
MISSION N°2

Les photos de la mission 2 montrent peu d'évolutions dans la zone de l'exutoire nord, où les sédiments restent relativement stables. Toutefois, on observe en arrière-plan une remontée des sédiments contre l'ouvrage situé en haut de plage.

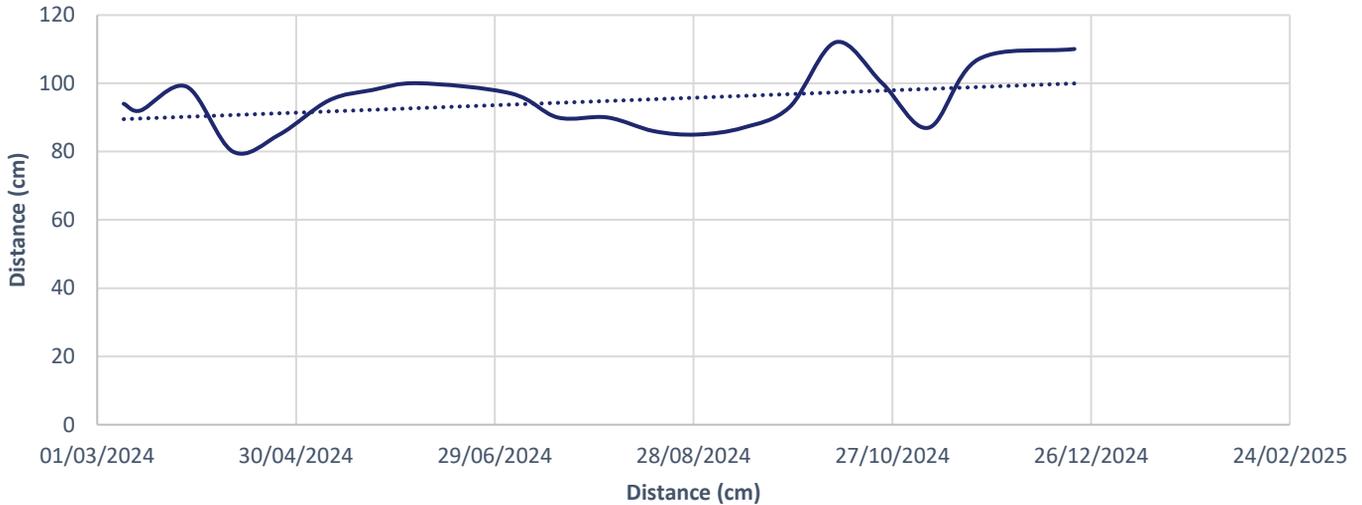
DISTANCE ENTRE LE SABLE ET LE HAUT DE L'EXUTOIRE MISSION 5-1

La zone de l'exutoire sud-est restée relativement stable depuis le début du suivi, mais aurait même légèrement perdu en sédiment au cours de cette période. Il est intéressant de noter que les variations les plus significatives observées – une augmentation du sédiment de 19 cm entre le 28 mars et le 11 avril, et une baisse équivalente de 19 cm entre le 26 septembre et le 10 octobre – surviennent dans des conditions qui peuvent sembler contre-intuitives. En effet, l'augmentation de sédiment a été relevée durant une période de forte agitation, caractérisée par une houle moyenne de 3,09 m lors de marées dépassant 1,5 m IGN (hauteur d'eau nécessaire pour atteindre l'exutoire).

À l'inverse, la baisse de sédiment s'est produite dans des conditions relativement calmes, avec une houle moyenne de seulement 2,17 m IGN. Cela suggère que ce secteur pourrait jouer le rôle d'une zone de stockage du sédiment pendant les périodes agitées, ce dernier étant ensuite redistribué lors des périodes plus calmes.

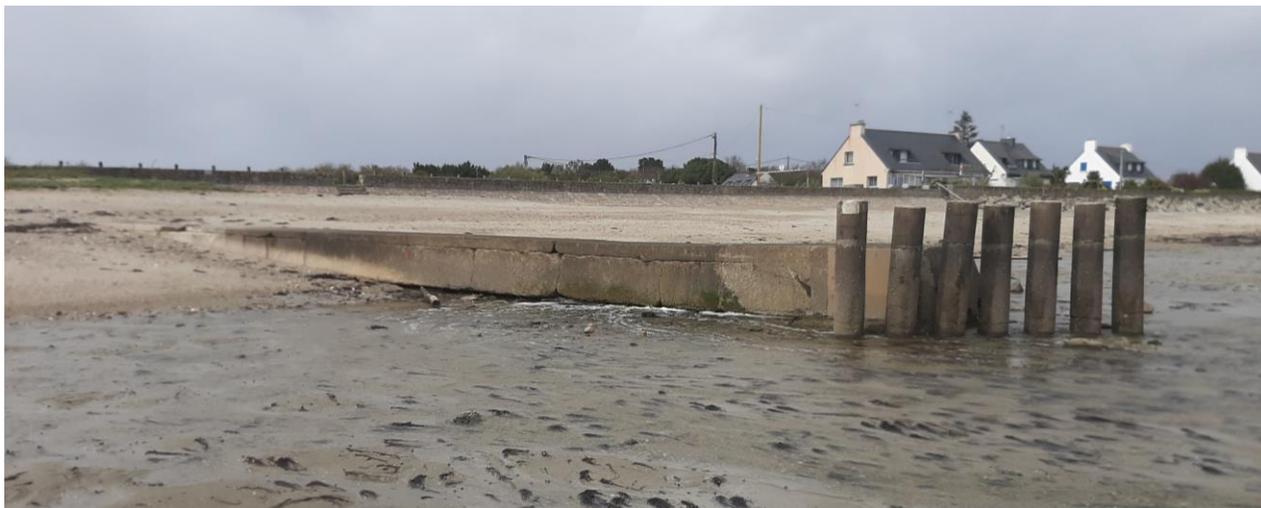
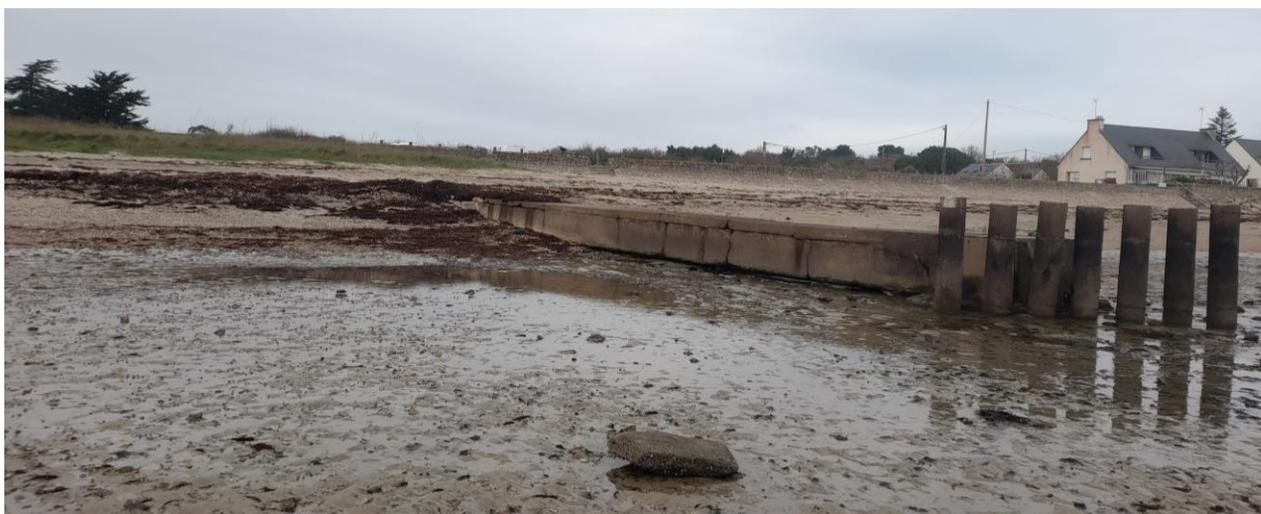
MISSION N°5-2

De la même manière, la zone est restée très stable et n'a que peu évolué en termes de niveau de sédiment. Les quelques variations observées sont de moindre envergure par rapport à l'autre côté de l'exutoire, ce qui indique le caractère très abrité de ce secteur.

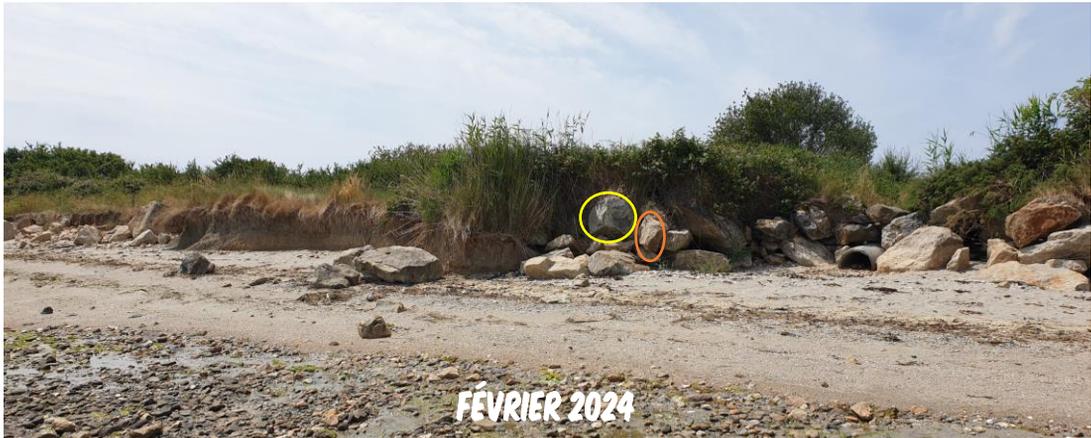
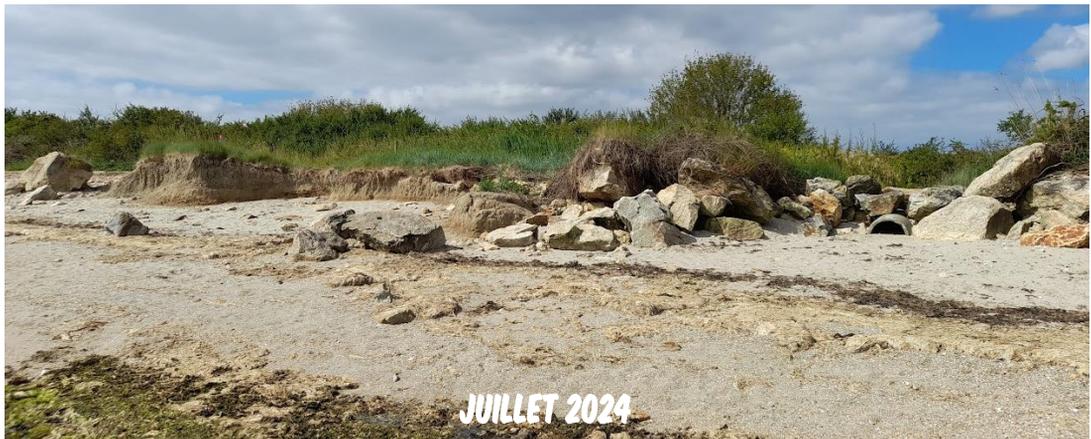
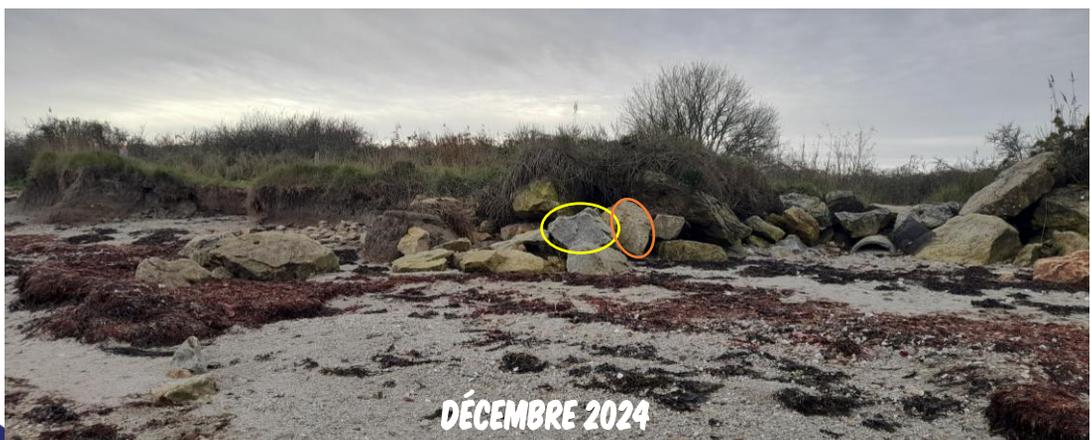
MISSION N°6

Les photos illustrent une érosion légère mais progressive sur la zone avec les blocs, auparavant figés dans la terre, qui s'effondrent peu à peu. En revanche, le niveau de sédiment a augmenté entre février 2024 et décembre, illustrant le passage d'un secteur figé à un secteur plus dynamique de zone sableuse.

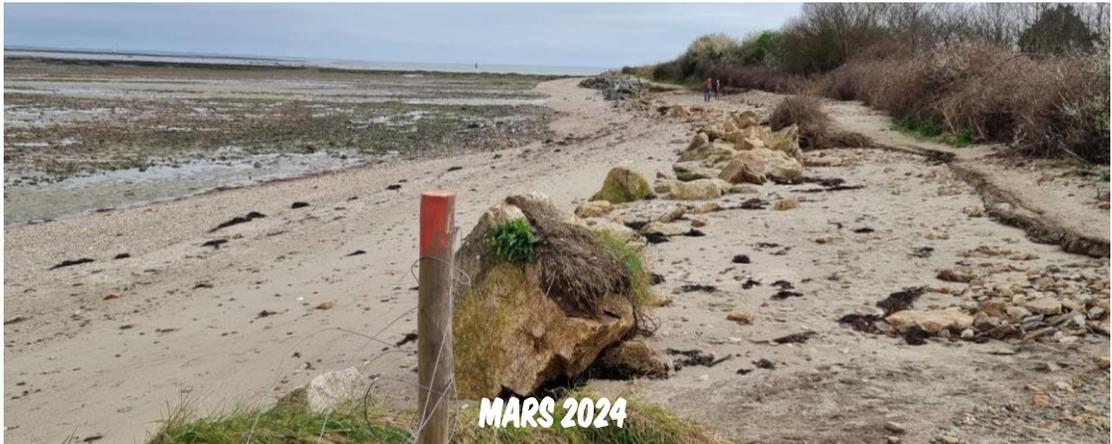
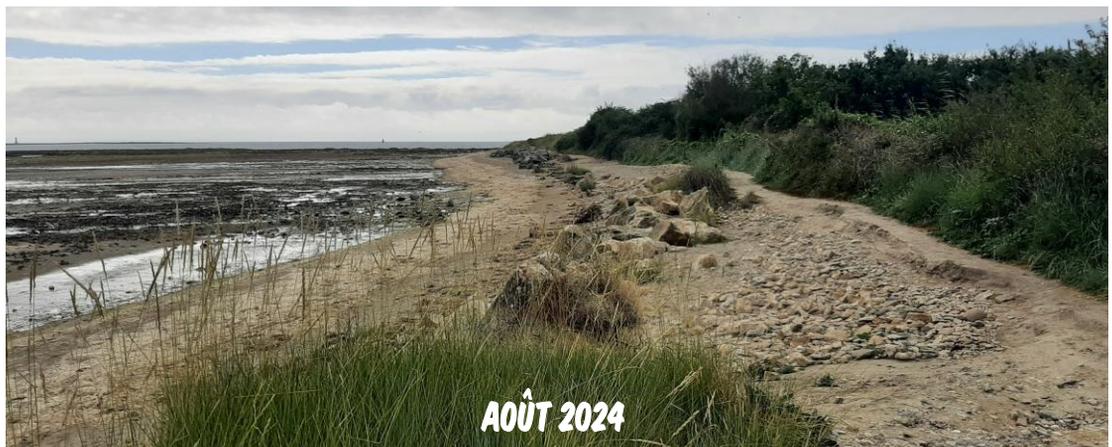
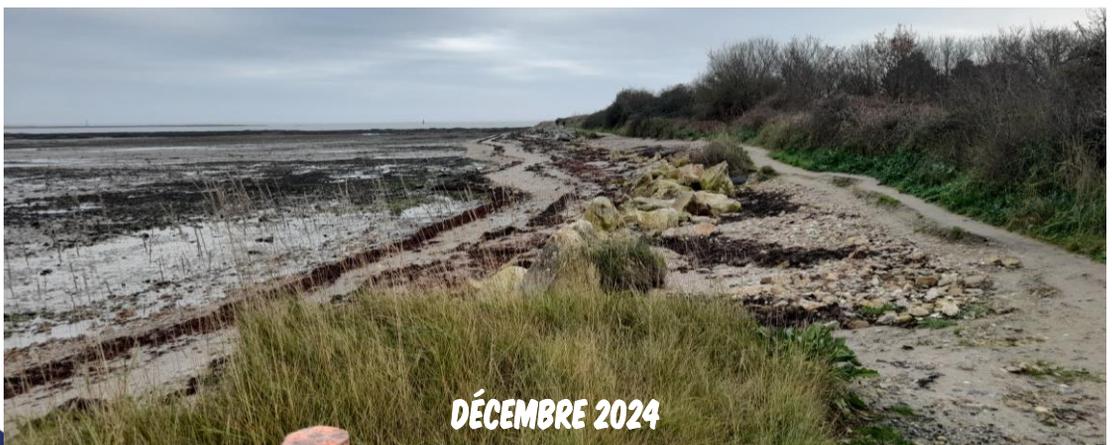
MISSION N°7-1

Les photos montrent clairement l'apparition de galets dans la zone. Ces galets pourraient provenir d'une source extérieure et avoir été transportés ici par les vagues. Il est également possible que le niveau de sable ait baissé, révélant peu à peu les galets qui étaient enfouis.

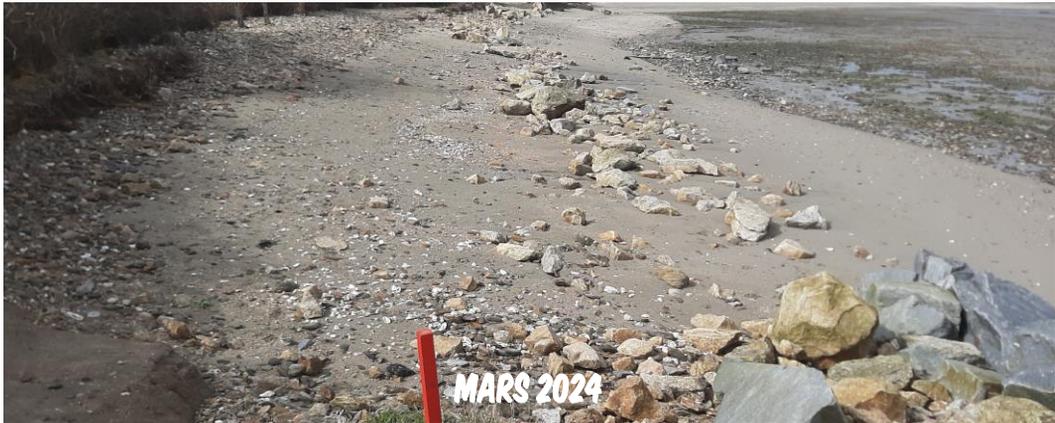
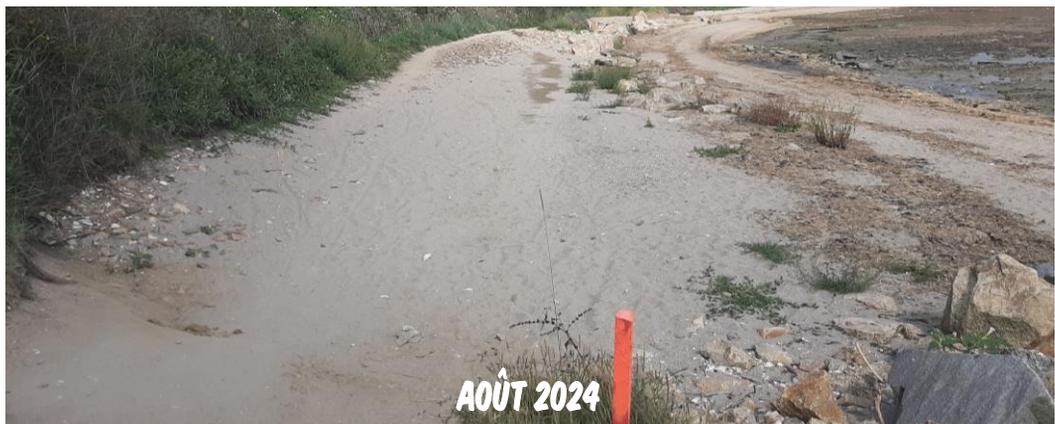
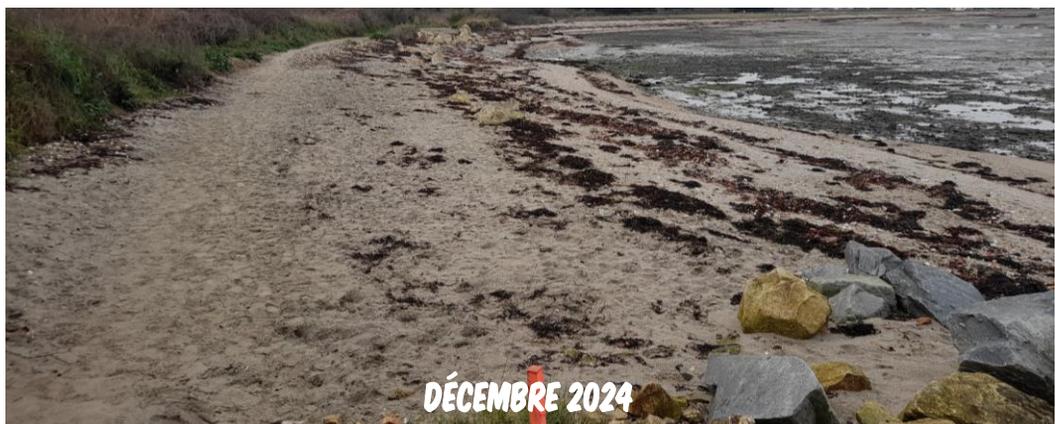
MISSION N°7-2

Le phénomène inverse semble se produire ici, avec la disparition apparente des galets sous le sable, suggérant une accumulation de sédiment. Il est tout à fait possible que cette situation résulte d'un transfert entre les zones 7-1 et 7-2, selon les conditions d'agitation entre les deux périodes d'observation.

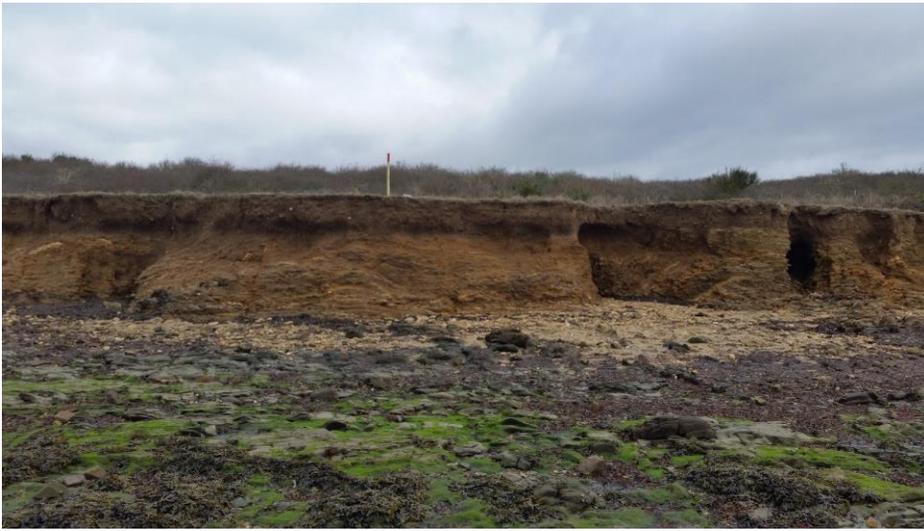
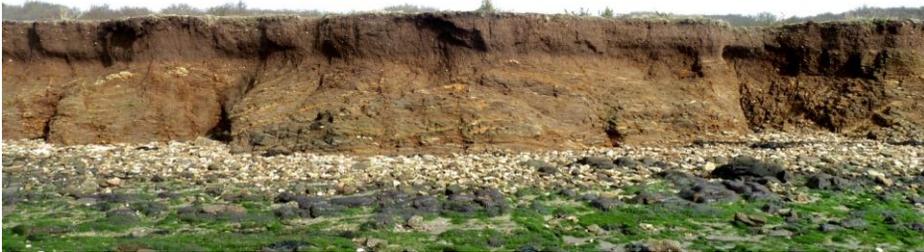
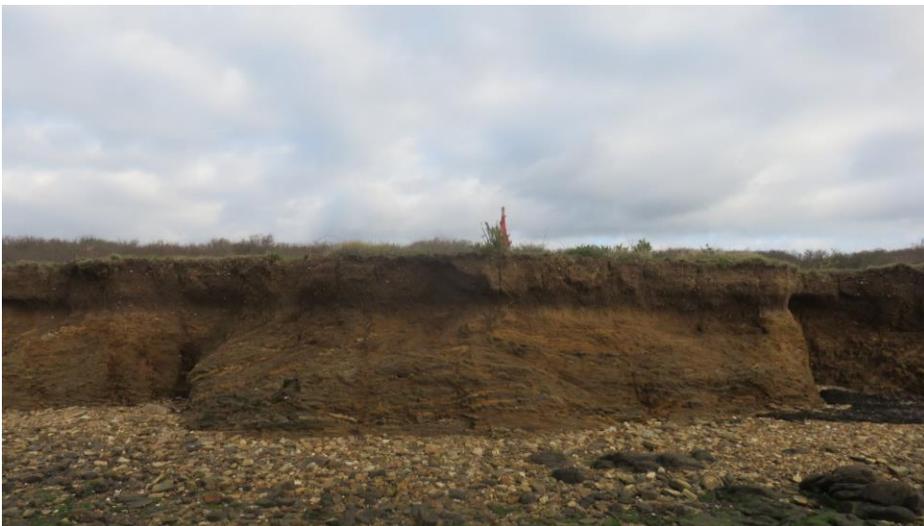
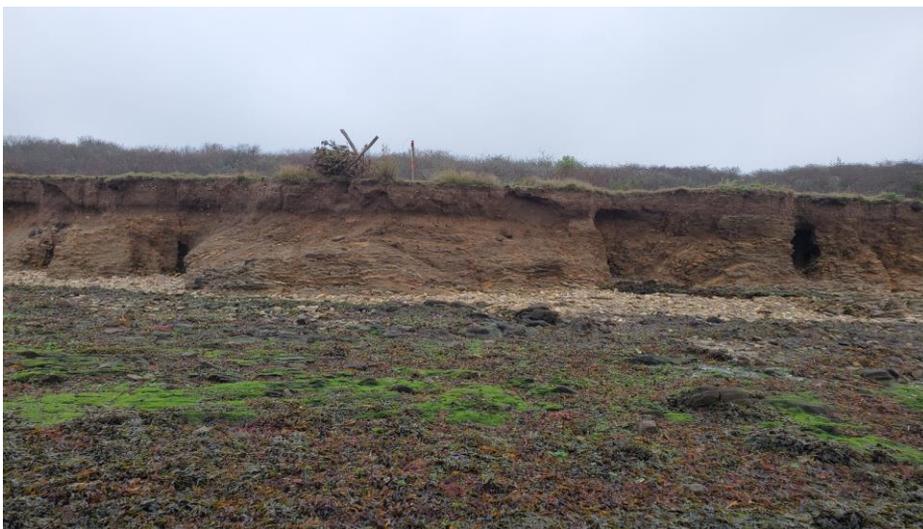
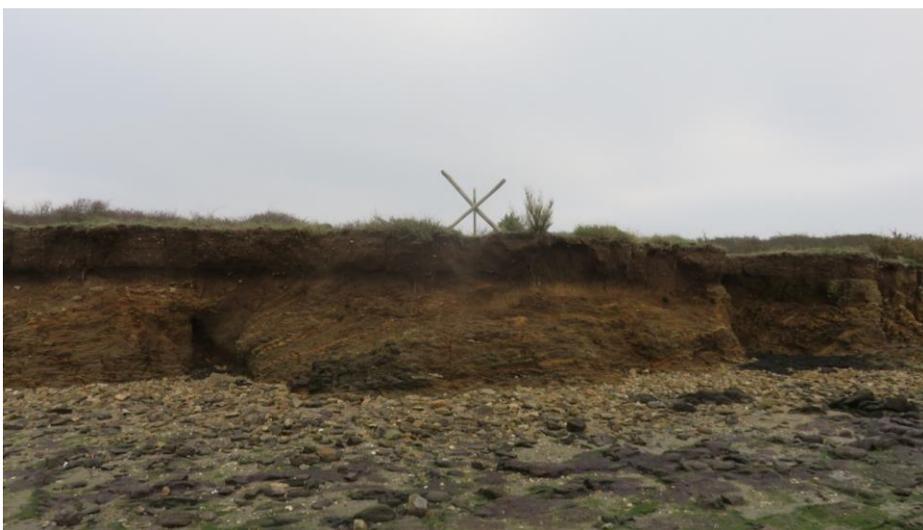
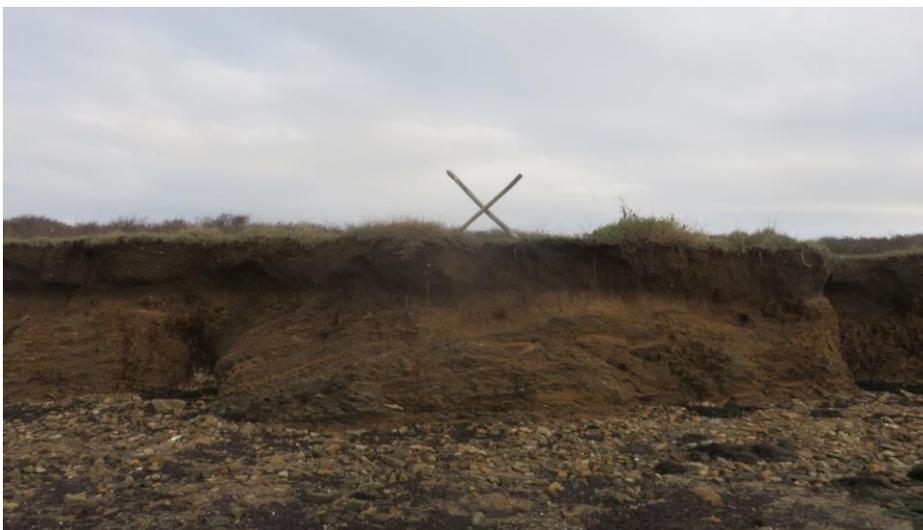
MISSION N°1 – FALAISE N°1

Le suivi photographique de la falaise n°1 se poursuit. Au fil du temps, il a mis en évidence de nombreux changements : effondrement de la partie supérieure de la falaise, création d'un chemin, puis sa condamnation, etc.

Les dernières images ne révèlent pas de transformations majeures. L'accès sauvage, qui avait fortement fragilisé la falaise, ne semble pas avoir été rouvert. Toutefois, il reste difficile d'observer visuellement un recul net et précis de la falaise, ce qui complique l'identification de tendances, contrairement aux autres points de mesure du site de Boëde.

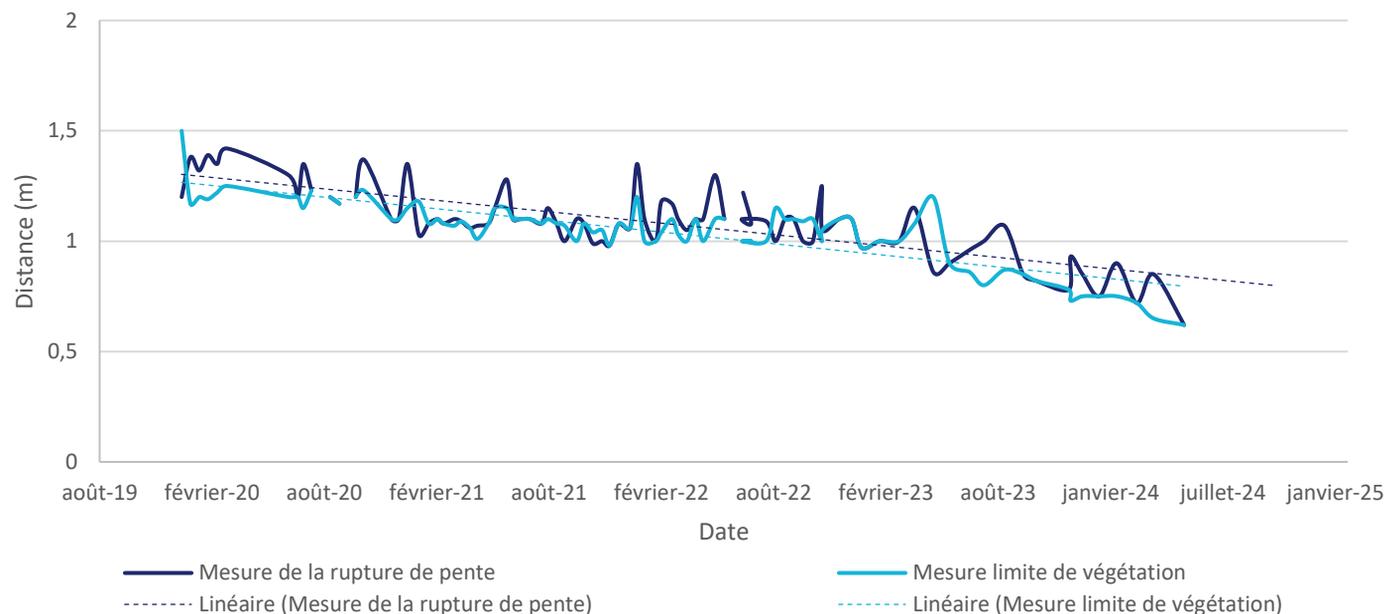
MESURE DU REcul DE LA FALAISE N°2

Depuis 2020, la falaise n°2 de l'île de Boède fait l'objet d'un suivi par des bénévoles. Les mesures montrent une tendance au recul, aussi bien pour la rupture de pente que pour la limite de végétation, comme l'illustrent les courbes ci-dessus.

La tendance générale, représentée par les régressions linéaires, indique une diminution progressive de la distance mesurée. Toutefois, on observe des oscillations marquées dans les données, ce qui pourrait refléter une variabilité liée soit à des imprécisions inhérentes aux méthodes de mesure (changement opérateur, etc.), soit à des phénomènes naturels ponctuels.

- Tempêtes de 2023 (Céline, Ciaran et Domingo) → Fortes submersions et clapot récurrent ont probablement accéléré l'érosion. (la présence régulière de laisse de mer au-delà de la falaise en est témoin).
- Conditions météorologiques de 2024 → Poursuite des coups de vent impactant la falaise.

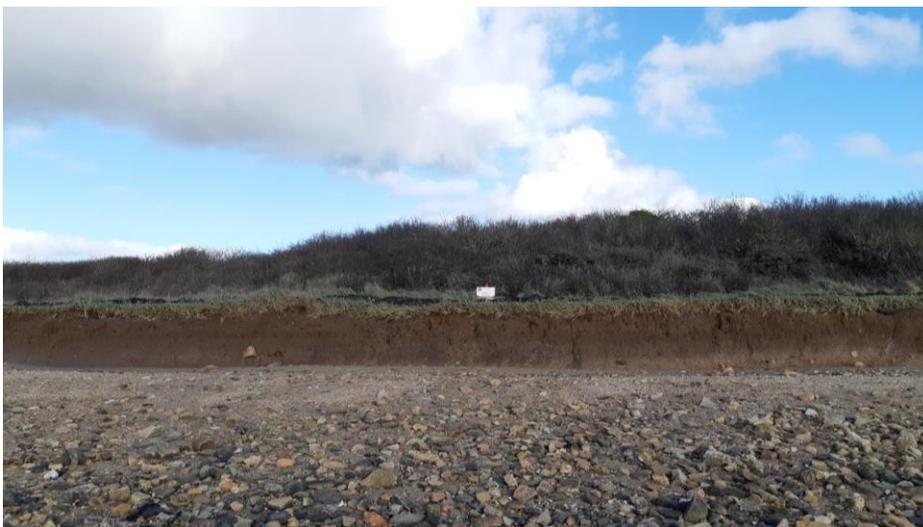
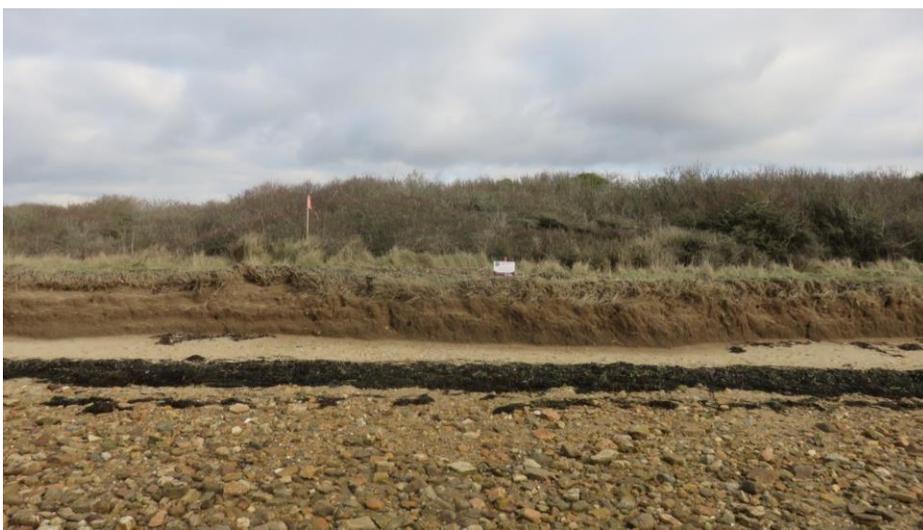
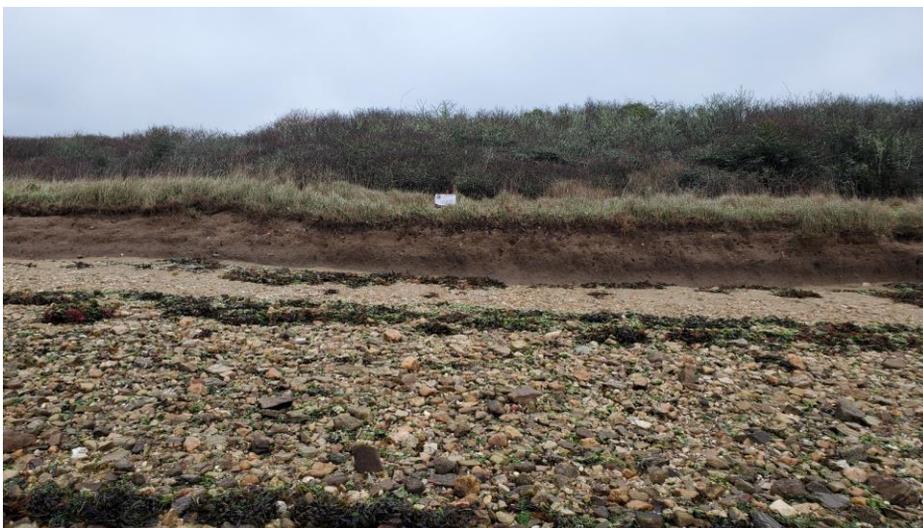
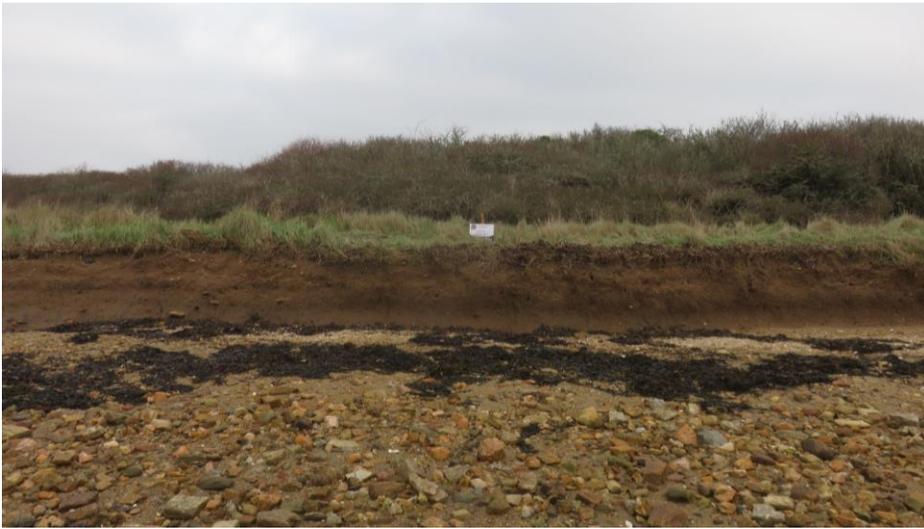
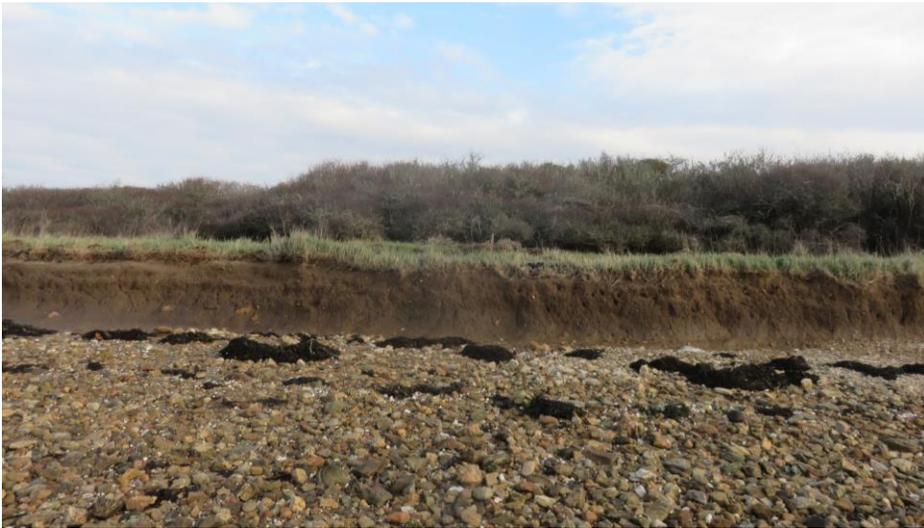
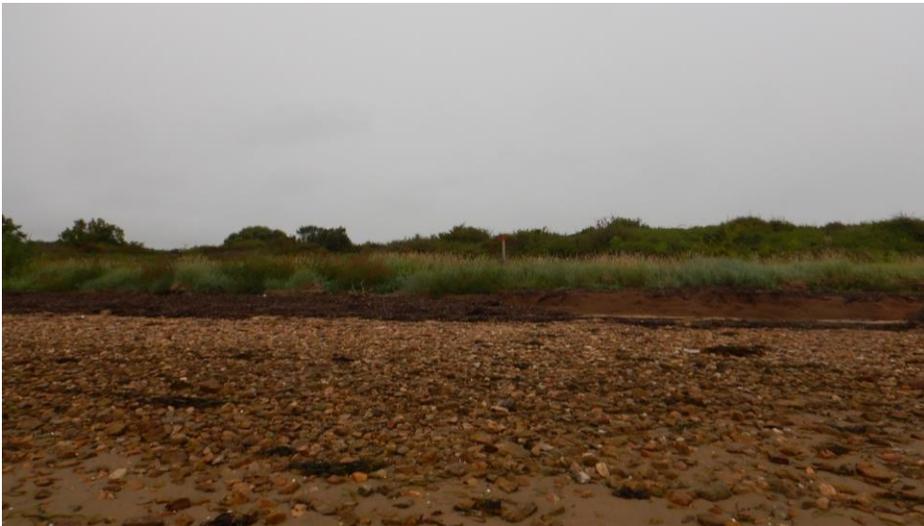
MISSION N°2 – FALAISE N°2

La présence d'oscillations dans les données suggère une marge d'erreur à considérer. Afin d'améliorer la précision des mesures et d'affiner l'interprétation des tendances, une réévaluation des repères et du protocole est envisagée.

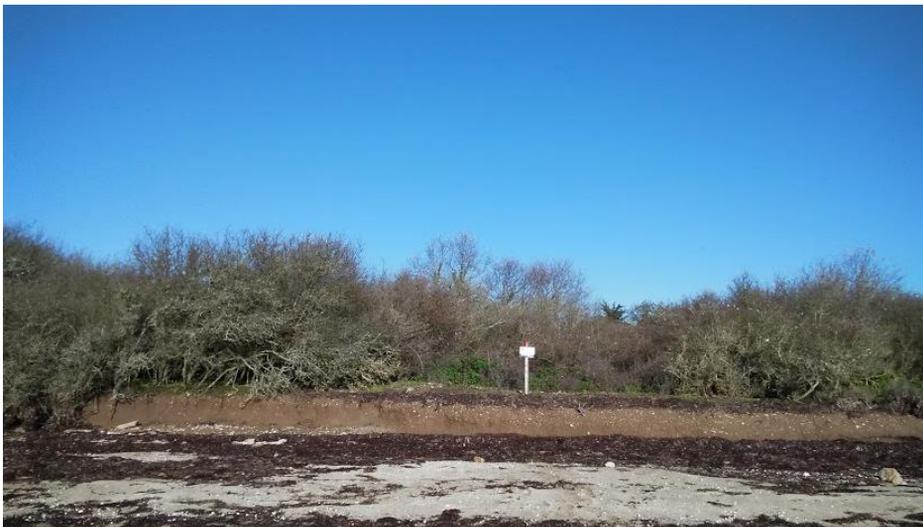
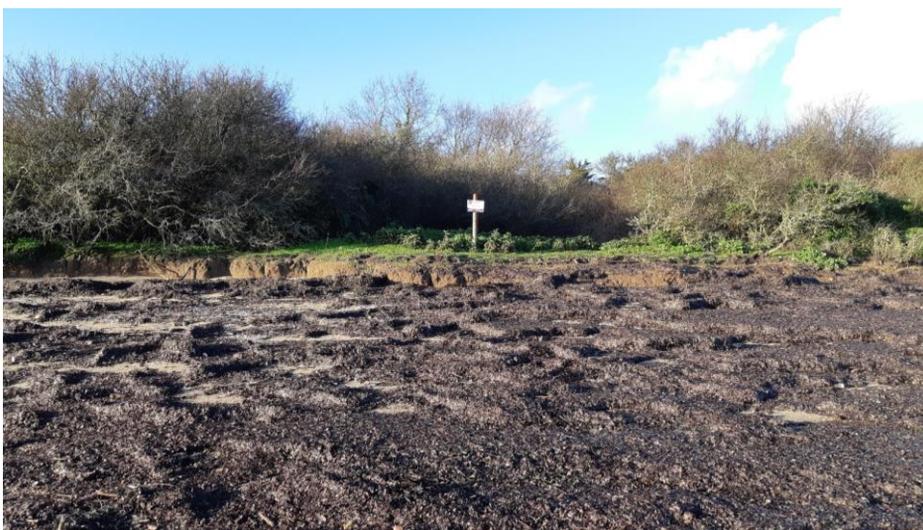
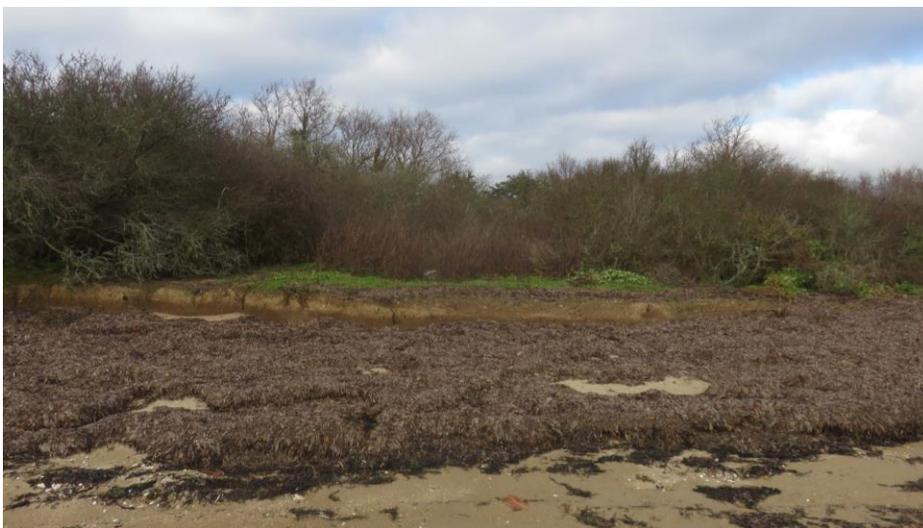
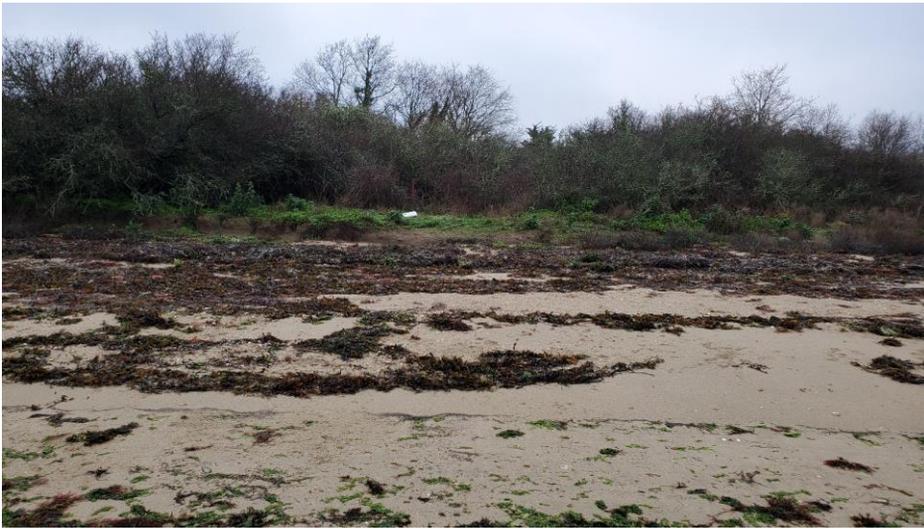
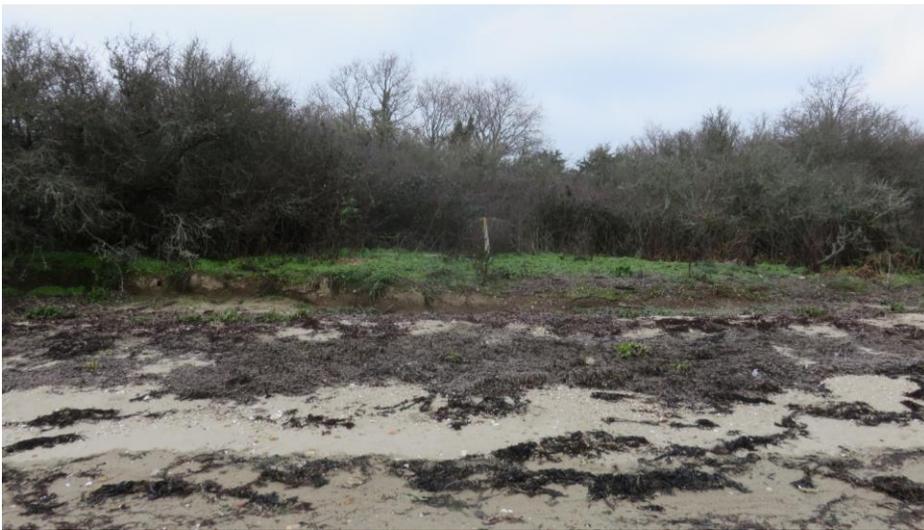
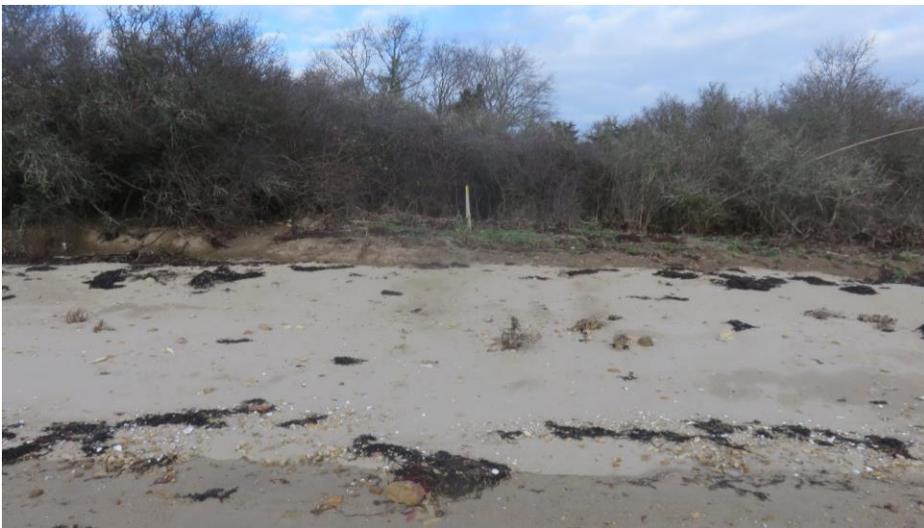
MISSION N°3 – MICRO-FALAISE N°1

Un phénomène similaire est observé sur la micro-falaise n°1, dont l'altitude est plus basse que celle de la falaise n°2. Cette particularité la rend particulièrement vulnérable aux échouages d'algues non-négligeables, qui s'accumulent régulièrement au-delà de la crête de la falaise. Ces dépôts, associés aux submersions fréquentes, témoignent d'une immersion récurrente de cette micro-falaise lors des fortes marées et des tempêtes nombreuses et intenses ces dernières années.

Au même titre que la falaise n°2, de fortes variations sont observables dans les données. Afin de contrôler et le cas échéant de limiter ces oscillations, le protocole et les repères sur le terrain seront réévalués.

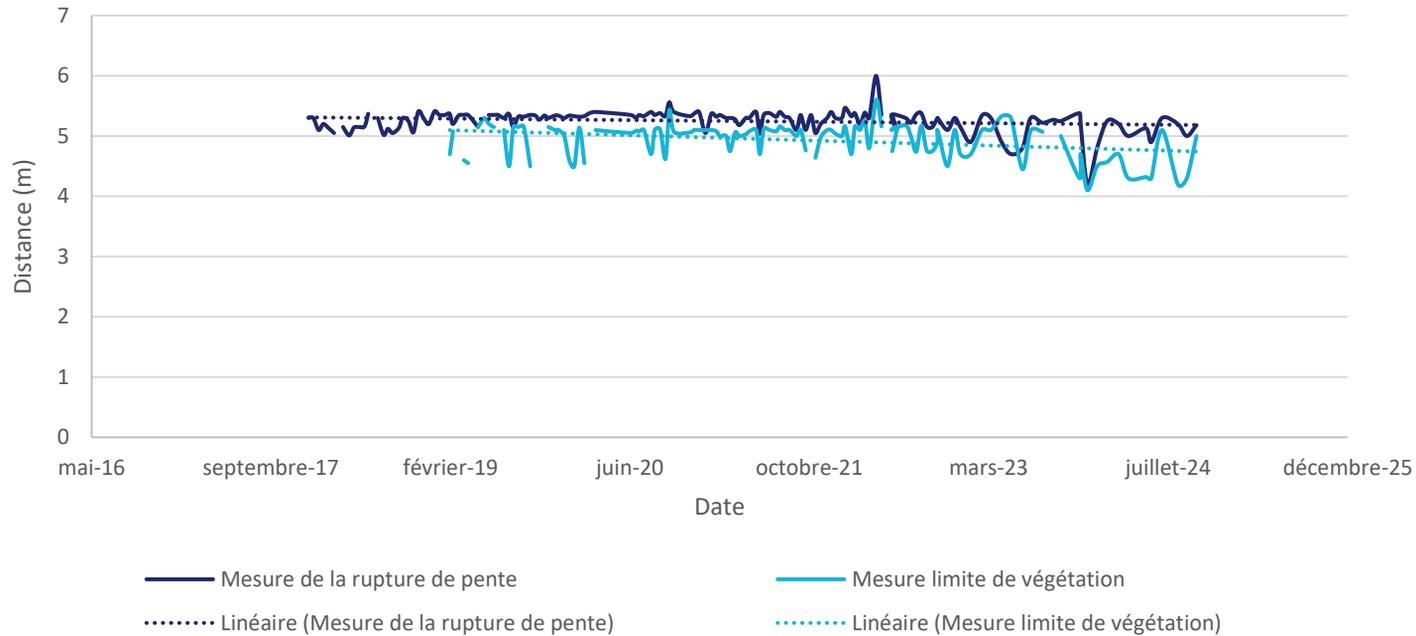
MESURE DU REcul DE LA MICRO-FALAISE N°2

Contrairement aux autres falaises suivies, la micro-falaise n°2 présente une tendance plus stable sur la période de mesure. L'analyse des relevés indique que la rupture de pente évolue peu, avec une courbe moins perturbée par des fluctuations que celles observées sur la falaise n°2 ou la micro-falaise n°1. Cette faible variabilité suggère une exposition moins forte aux évènements tempétueux. En revanche, la limite de végétation montre des variations plus marquées, ce qui est cohérent avec son caractère naturellement plus mobile et résilient.

Toutefois, des variations plus importantes ont été observées fin 2023 et début 2024, probablement en lien avec les tempêtes Céline, Ciaran et Domingo. Ces évènements ont pu provoquer une érosion ponctuelle ou un remodelage temporaire de la micro-falaise, bien que celle-ci semble globalement plus stable que les autres points de suivi.

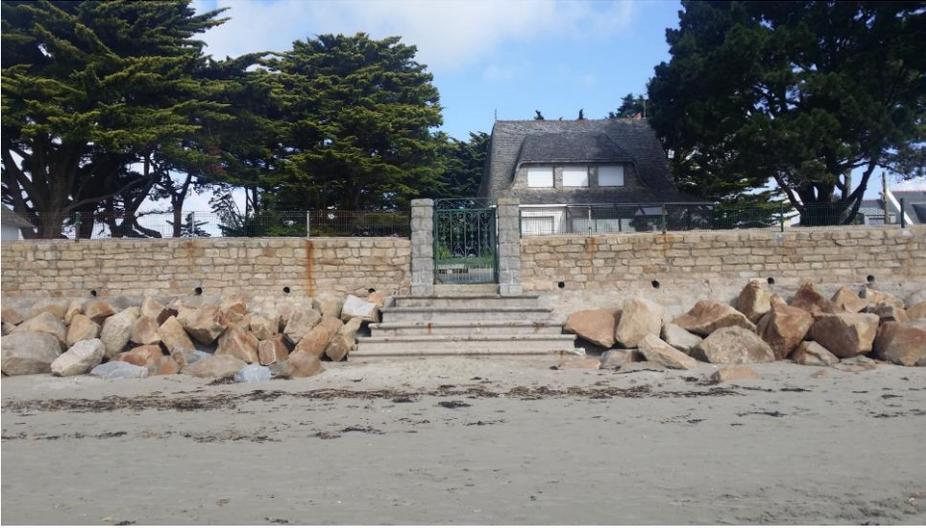
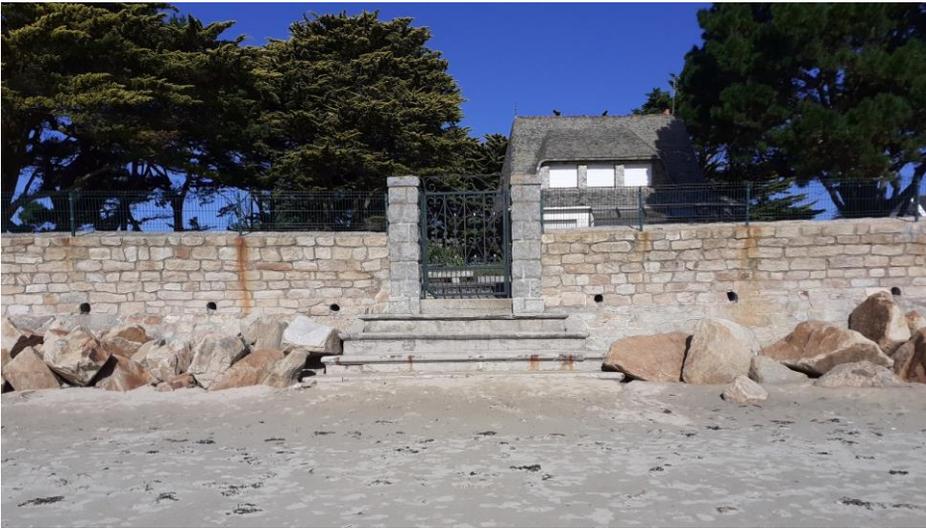
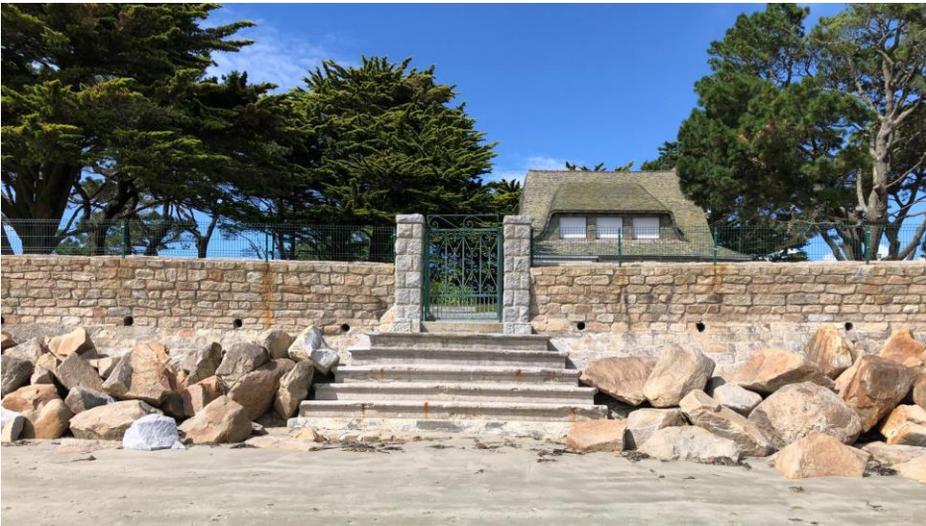
- 2020-2022 → En moyenne, 4 à 5 marches visibles, suggérant un équilibre relatif entre accumulation et érosion.
- 2022-2024 → La tendance évolue vers 5 à 6 marches visibles, traduisant une amplification de la perte sédimentaire.

La tendance observée suggère une érosion persistante du littoral, ce qui pourrait à terme impacter la stabilité du site et les infrastructures adjacentes. Un suivi continu du nombre de marches visibles permettra de confirmer cette évolution et d'évaluer si des mesures de gestion ou de protection sont nécessaires.
