Résultats des suivis participatifs OCLM 2024

Sedrati M., Bulot G., Dalour L., Metge N., Cléaux S., 2025. Résultats des suivis participatifs OCLM 2024. GEO-OCEAN – Pôle UBS, 224 p.

SITE DE BANASTÈRE

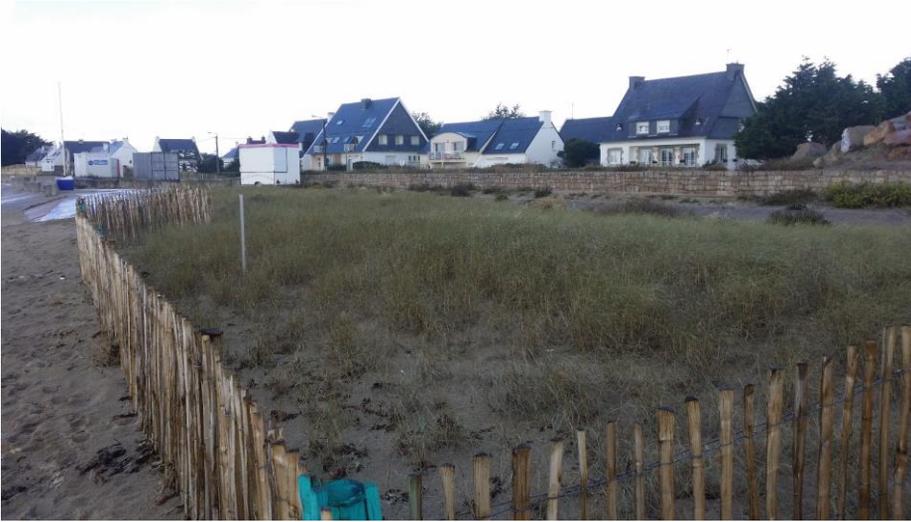
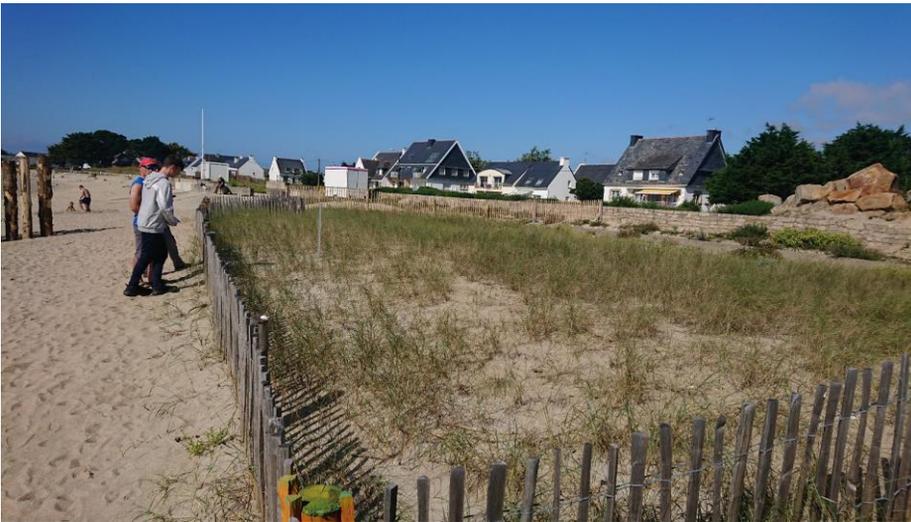
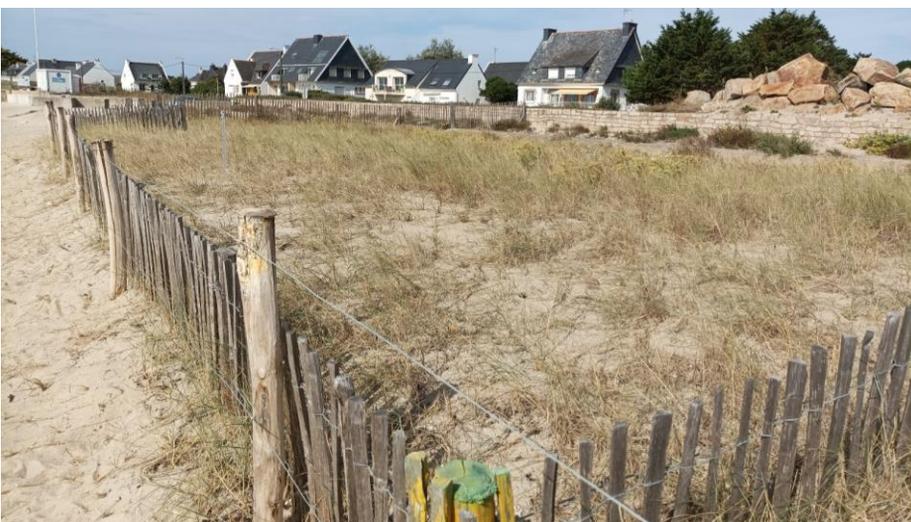
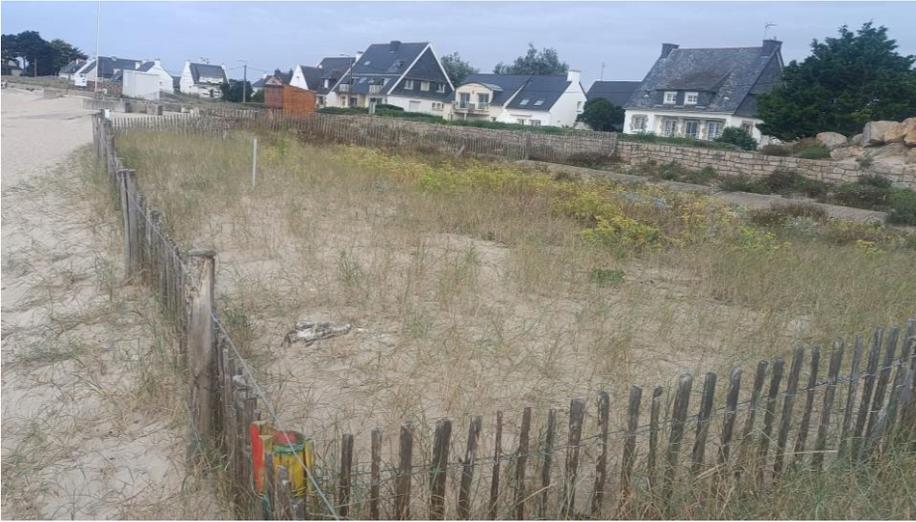
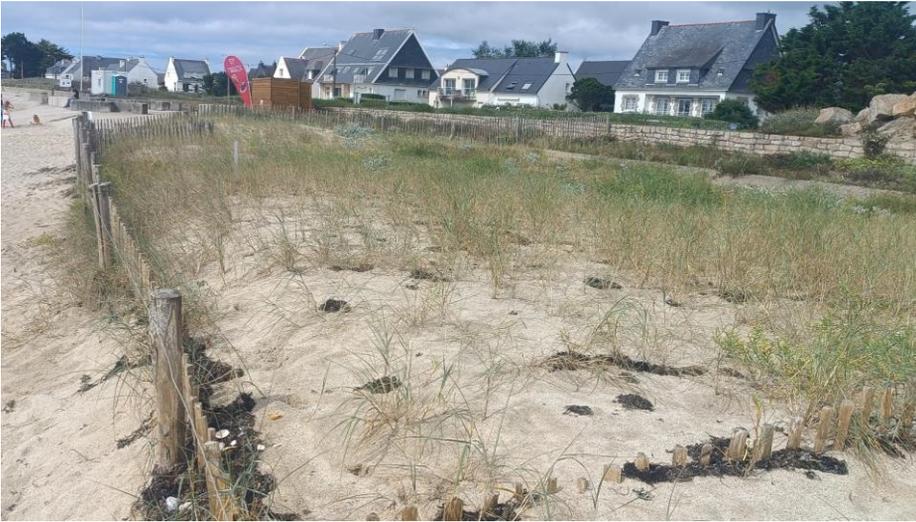
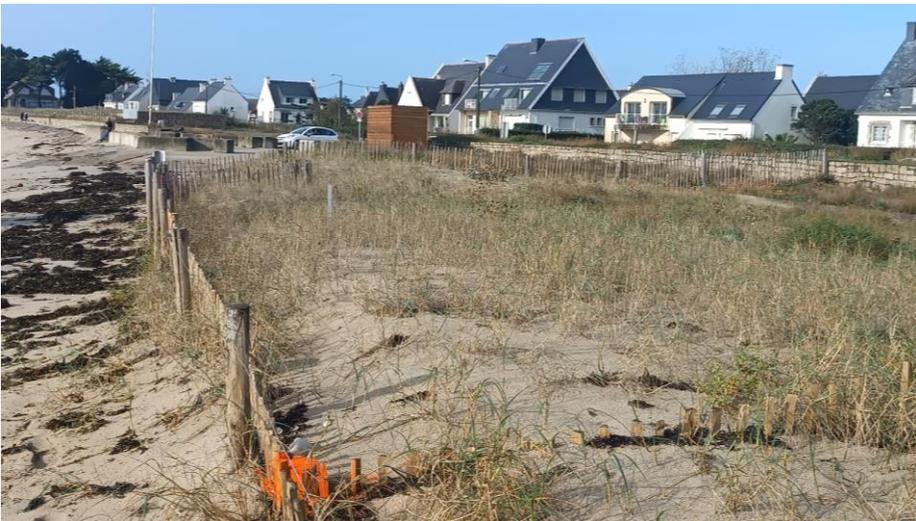
Cependant, une baisse marquée du recouvrement est visible entre fin 2023 et début 2024. Ce phénomène ne traduit pas une disparition de la végétation, mais plutôt une accumulation massive de sable éolien qui a temporairement recouvert la flore. La végétation a repris son développement dès l'été 2024, une fois le sable stabilisé.

L'évolution de l'AlgoBox® simple Ouest montre un engraissement constant et une dynamique végétale résiliente. Ces observations confirment l'efficacité du dispositif dans la lutte contre l'érosion et la stabilisation des dépôts sédimentaires. Le suivi devra se poursuivre pour observer l'évolution du site face aux conditions météorologiques et aux dynamiques côtières à venir.

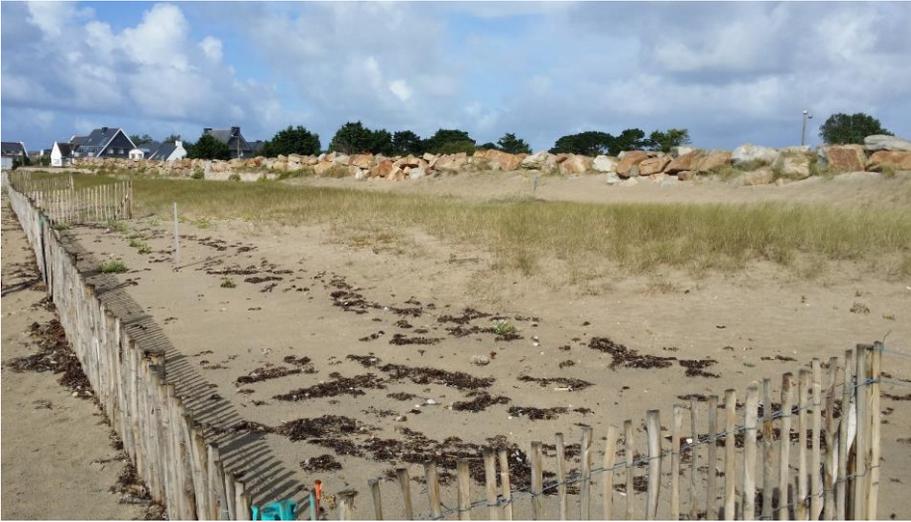
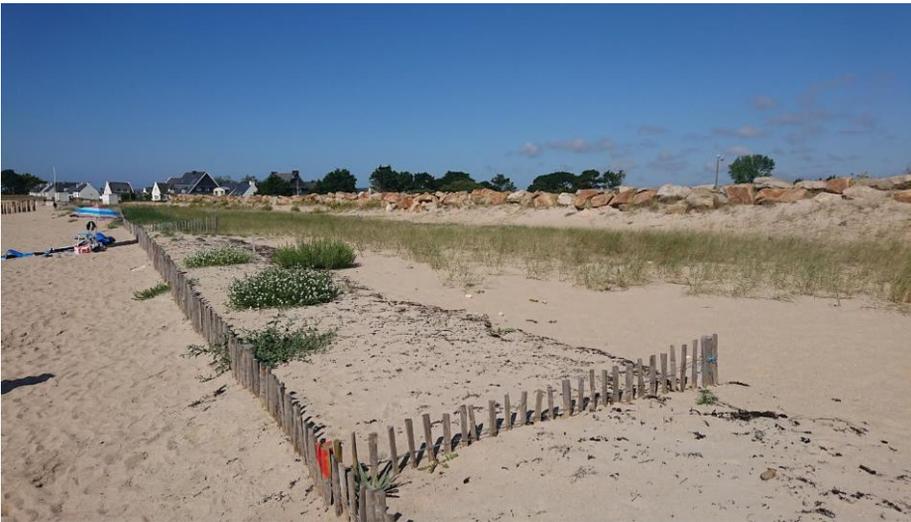
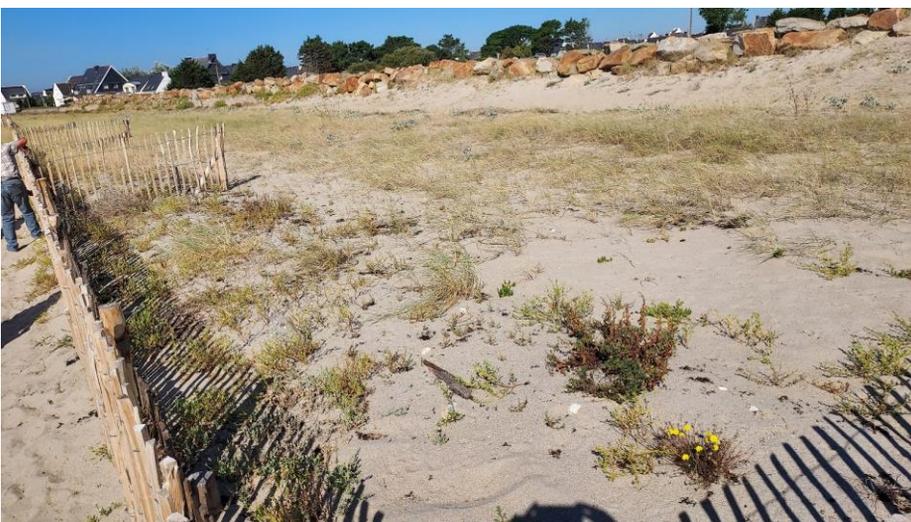
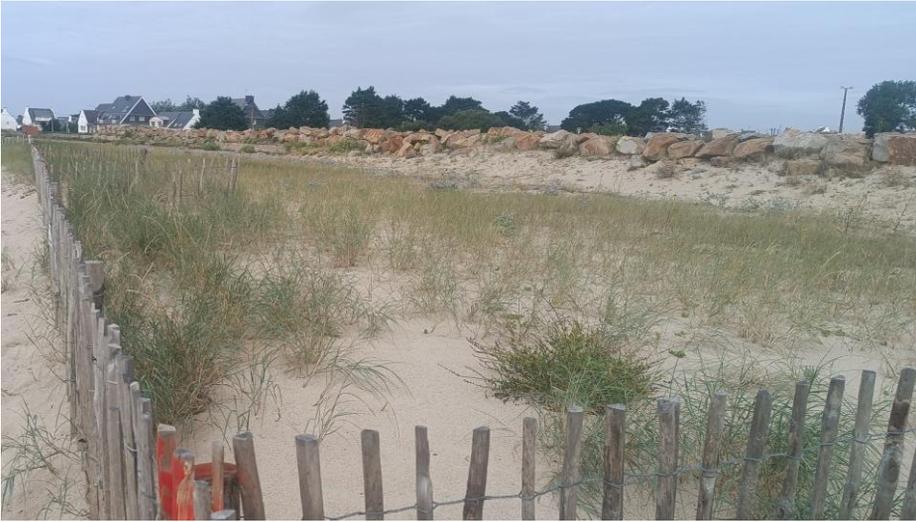
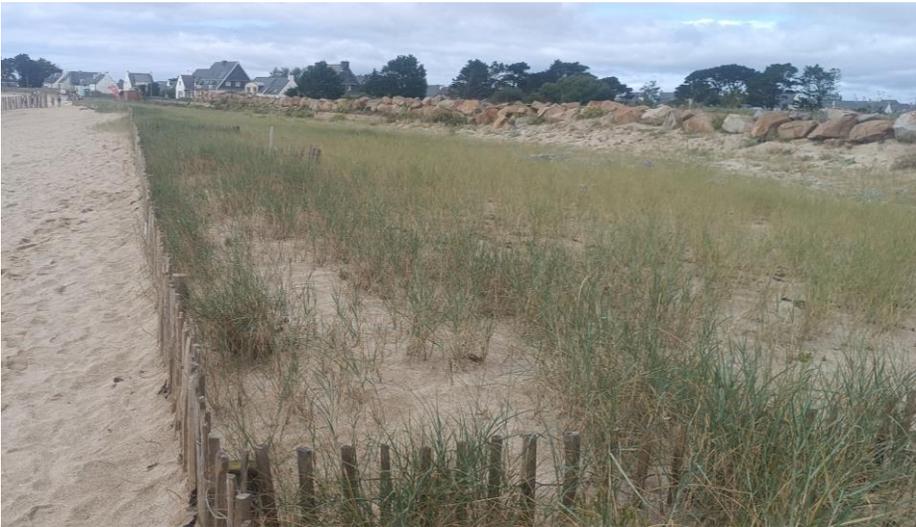
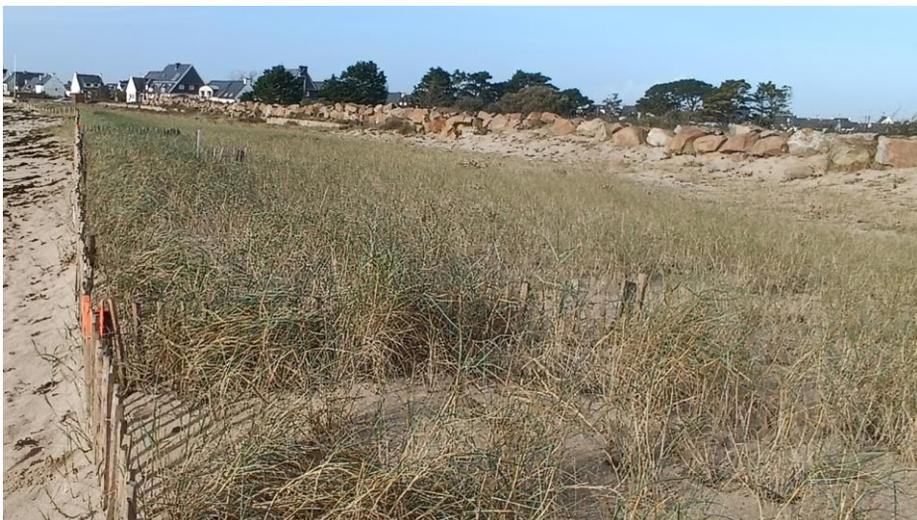
Cette dynamique en stades successifs montre que la stabilisation végétale prend plus de temps que dans le casier n°1, mais qu'elle s'intensifie à chaque cycle annuel, indiquant une installation durable et renforcée de la végétation sur le long terme.

L'AlgoBox simple Est joue pleinement son rôle de piégeage des sédiments, avec une accumulation plus forte que dans le casier n°1. Bien que la progression végétale ait été plus lente et fluctuante, elle montre une nette amélioration en 2024, suggérant une stabilisation du milieu à long terme. Le suivi de ces évolutions permettra de mieux comprendre les interactions entre l'accumulation sédimentaire et le développement végétal, notamment face aux perturbations climatiques et aux dynamiques côtières locales.

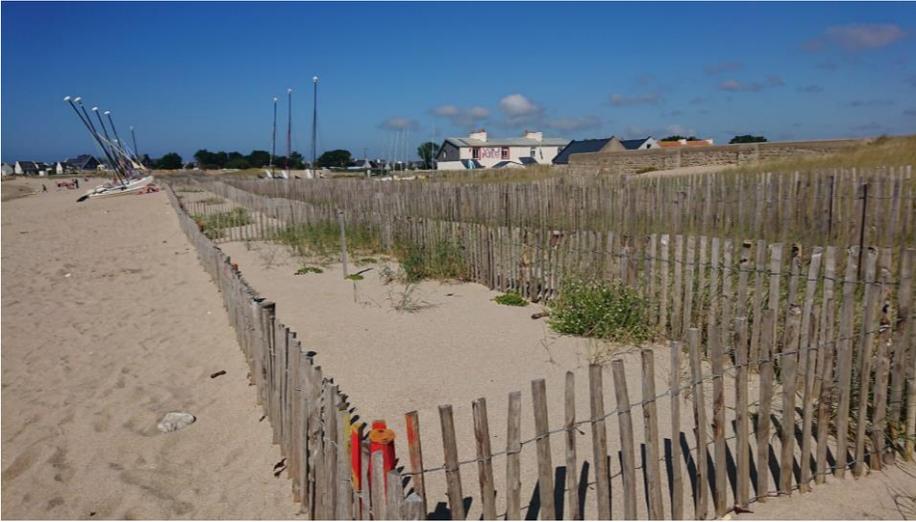
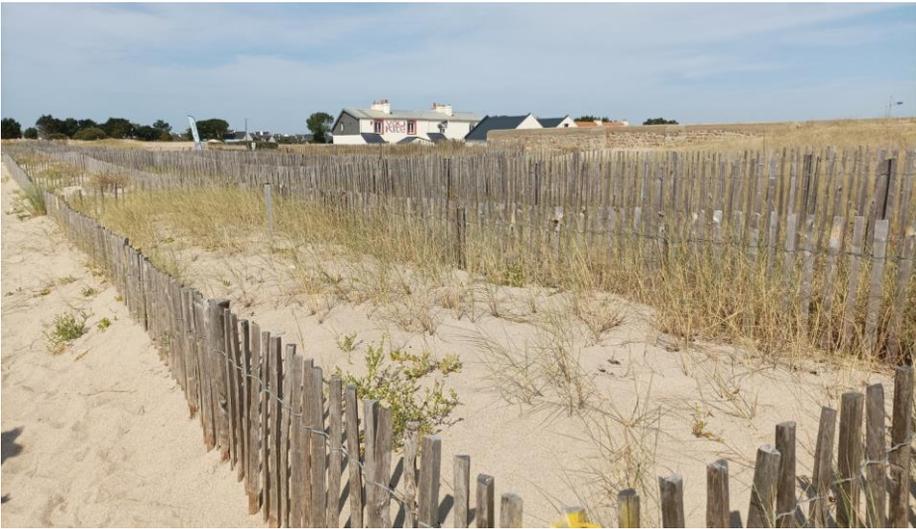
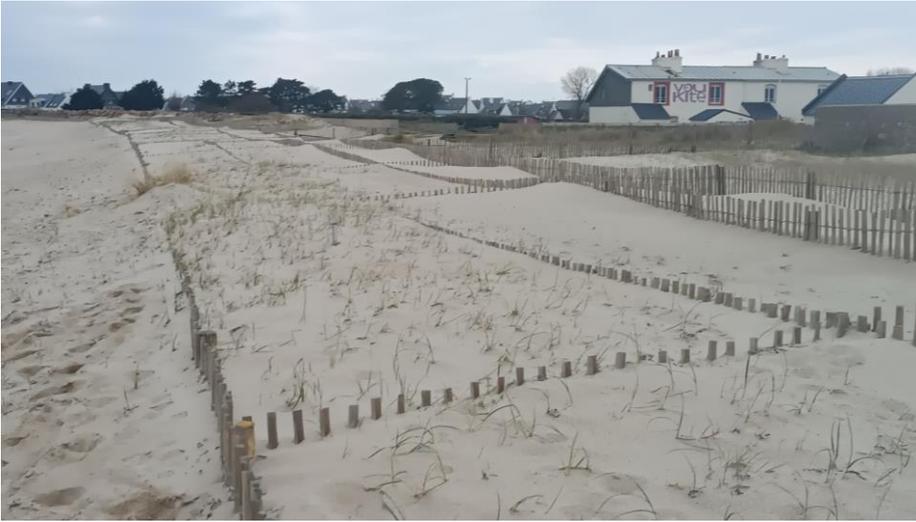
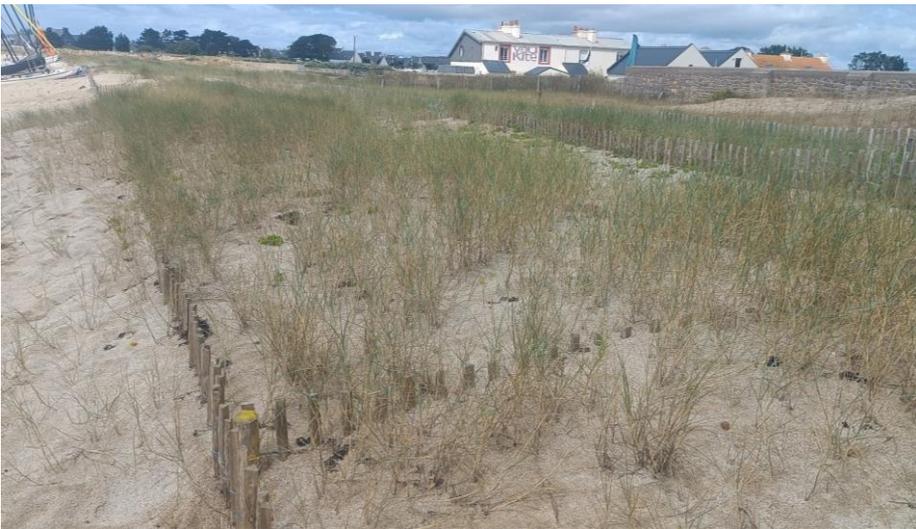
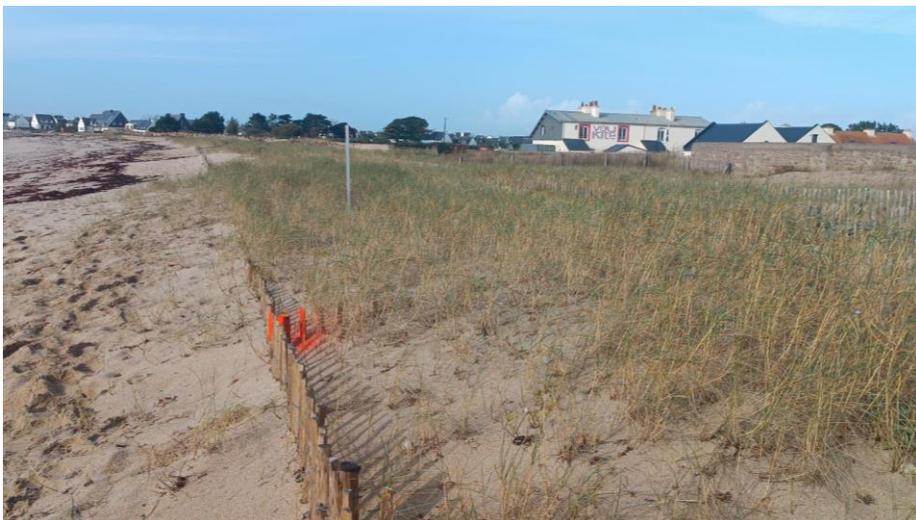
- Hiver 2021 : taux de recouvrement de 10 %, puis une montée estivale à 35 %.
- Été 2022 : taux de recouvrement de 50 %, suivi d'une diminution en hiver à 25 %.
- Été 2023 : progression à 60 %, puis une diminution à 5 % en hiver, principalement en raison du recouvrement par les sédiments apportés par le vent.
- Fin 2024 : une reprise forte de la végétation, atteignant 80 % de recouvrement.

Cette dynamique similaire à celle de l'AlgoBox® précédent montre une stabilisation progressive du milieu, avec une accumulation de sédiments plus importante et une végétation qui, bien que fluctuant au cours des saisons, montre des signes de renforcement en fin de cycle. Le suivi continu permettra de mieux comprendre ces interactions entre sédimentation et végétation dans un contexte côtier dynamique.

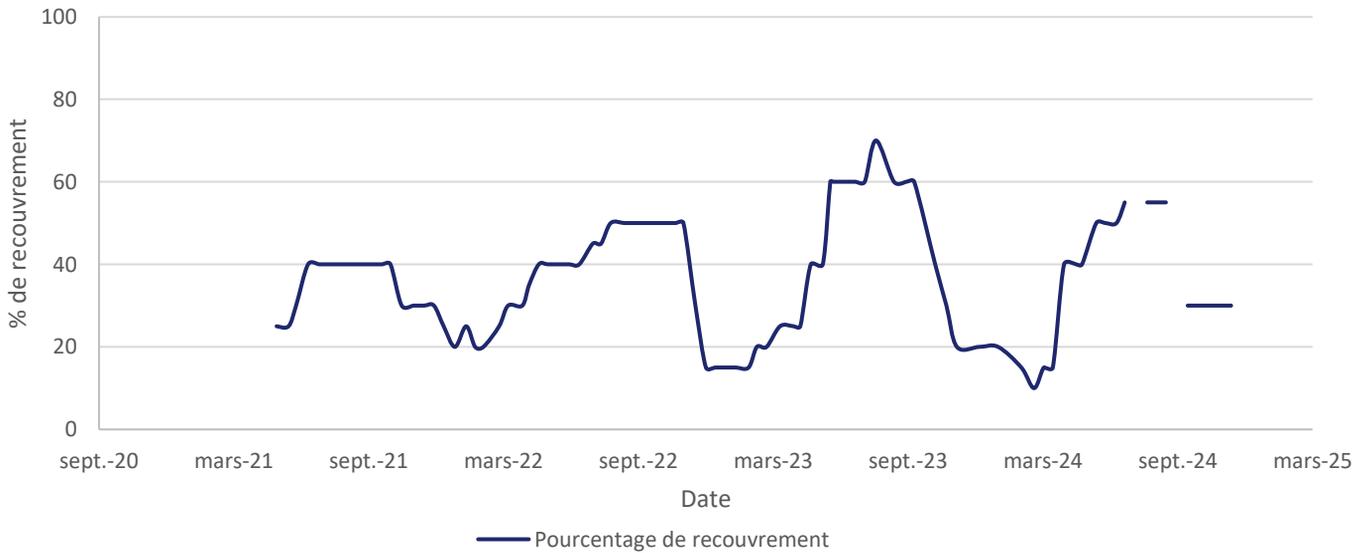
POURCENTAGE DE RECOUVREMENT PAR LA VÉGÉTATION

Le dernier site de mesure, situé en arrière d'un linéaire de ganivelles, présente une dynamique d'accumulation et de recouvrement végétal particulière.

Perche graduée : En 2021, la hauteur mesurée de la perche est de 125 cm, puis elle atteint 190 cm en 2023. En 2023, la perche a été remplacée, repartant de 100 cm. Elle a ensuite montré une diminution progressive, atteignant 50 cm pendant plusieurs mois, avant de remonter à 75 cm à la fin de l'année 2024. Cette fluctuation témoigne de l'impact des tempêtes de fin 2023 et de début 2024, provoquant une forte baisse du niveau de sédiment et un recul de la dune.

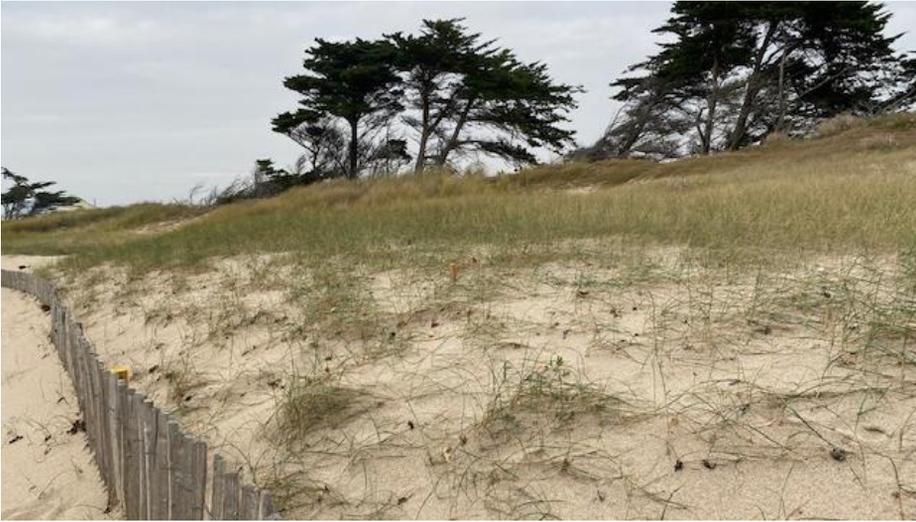
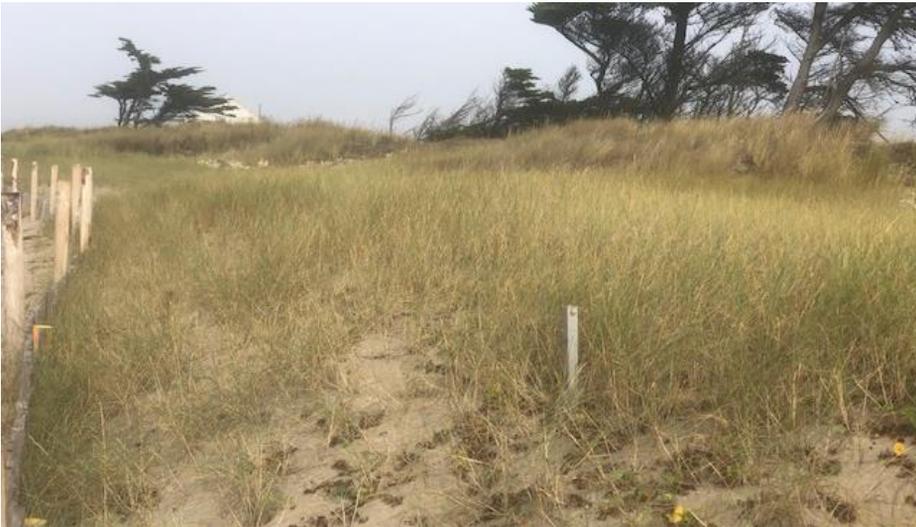
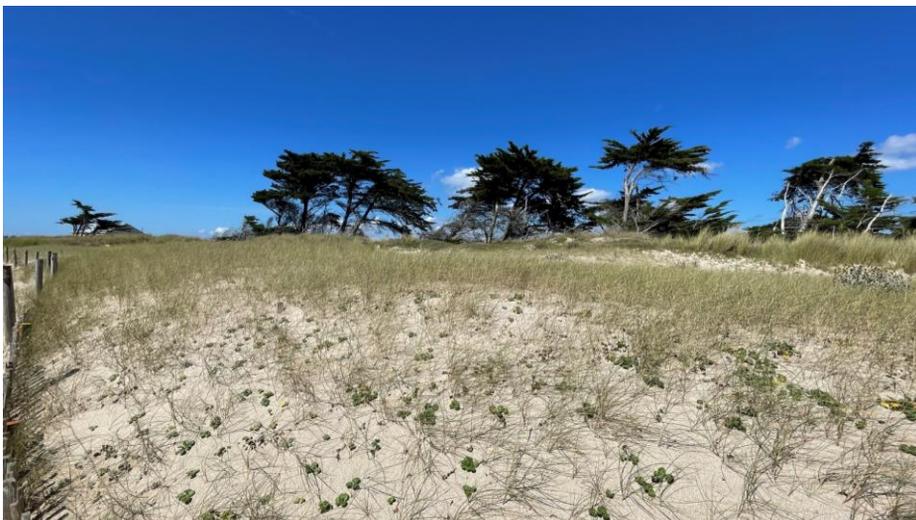
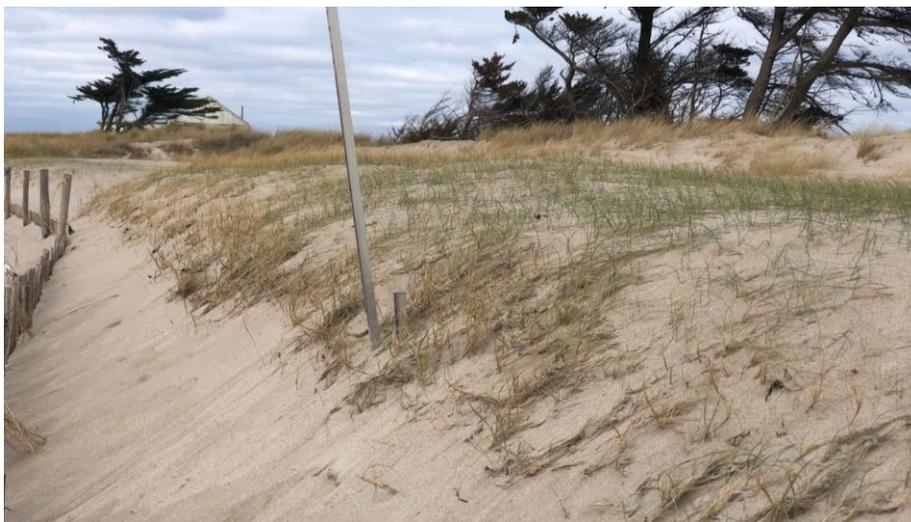
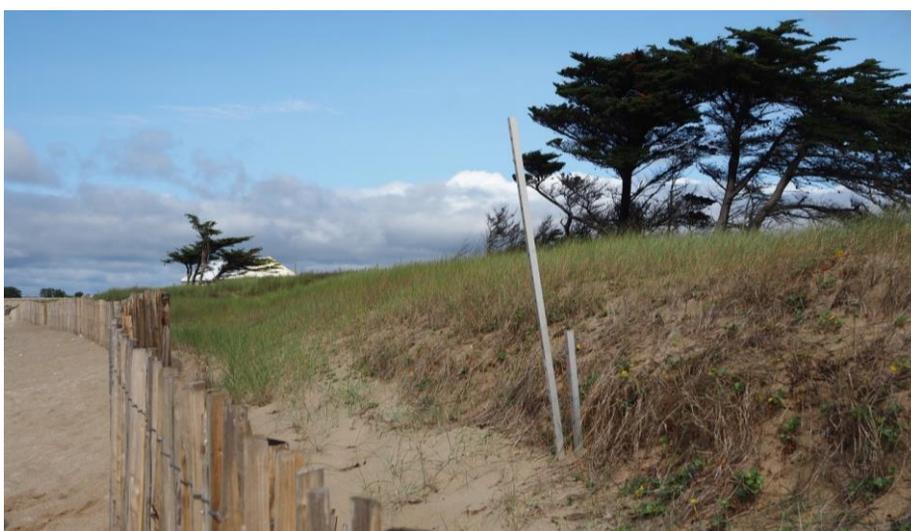
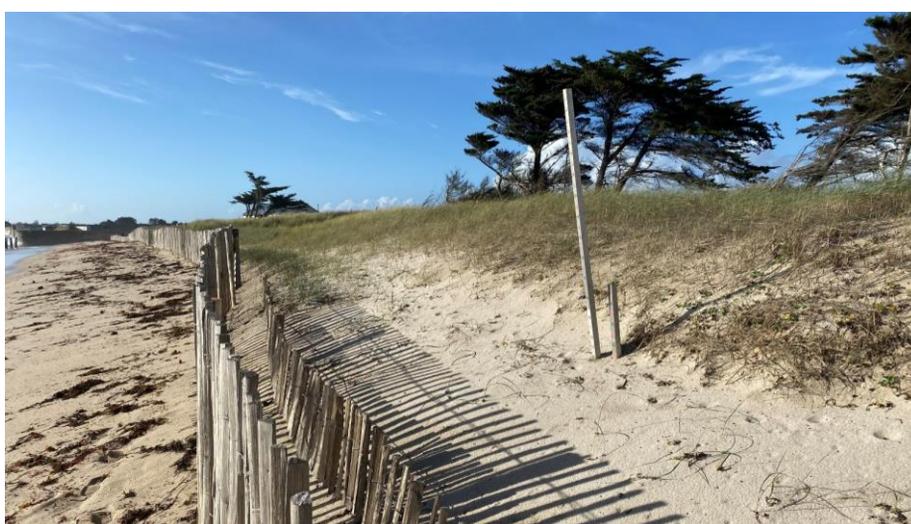
- Hiver 2021 : recouvrement de 25 %, avec une montée en été à 40 %.
- Hiver 2022 : retour à 20 %, puis une montée à 50 % en été.
- Hiver 2023 : redescende à 15 %, suivie d'une progression nette à 70 % en été.
- Hiver 2024 : chute à 15 %, avant de remonter à 55 % en été et de redescendre à 30 % fin 2024.

Ces évolutions du recouvrement végétal montrent une dynamique plus marquée et moins stable dans ce secteur, du moins dernièrement. En effet, ce secteur de la Grande plage de Gâvres a subi plus de dégâts à la suite des tempêtes de fin 2023 et début 2024. La dune a reculé d'environ un demi-mètre conduisant à une baisse significative du niveau de sédiment au niveau de la perche graduée Est. Toutefois, la dynamique semble reprendre son cours, même si la fin de l'année 2024 et le début de l'année 2025 étaient également assez agités.

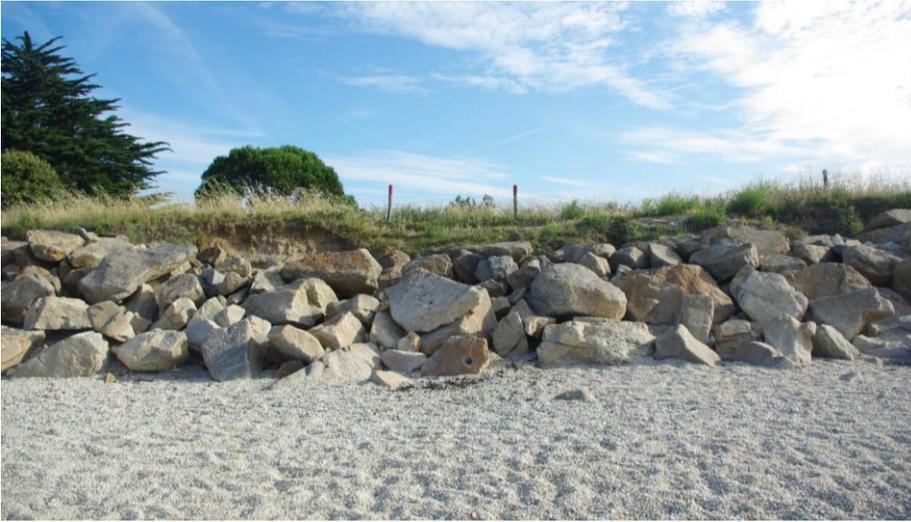
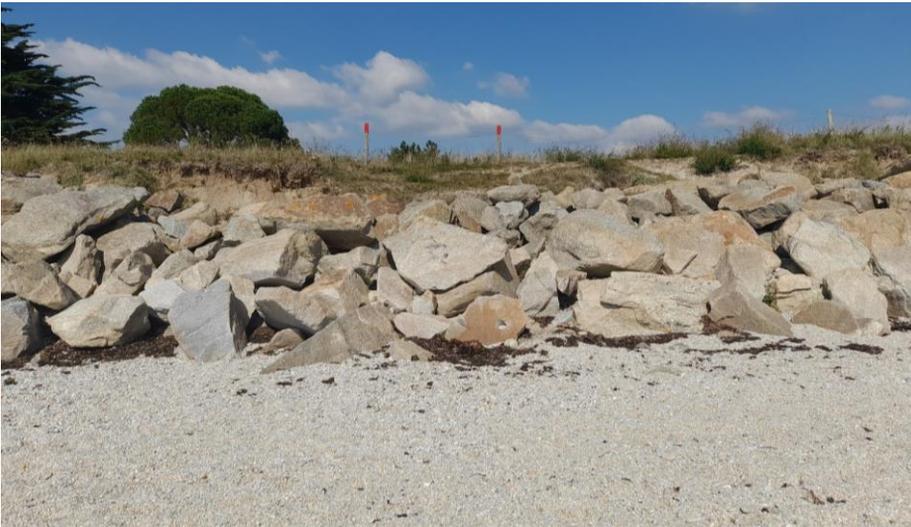
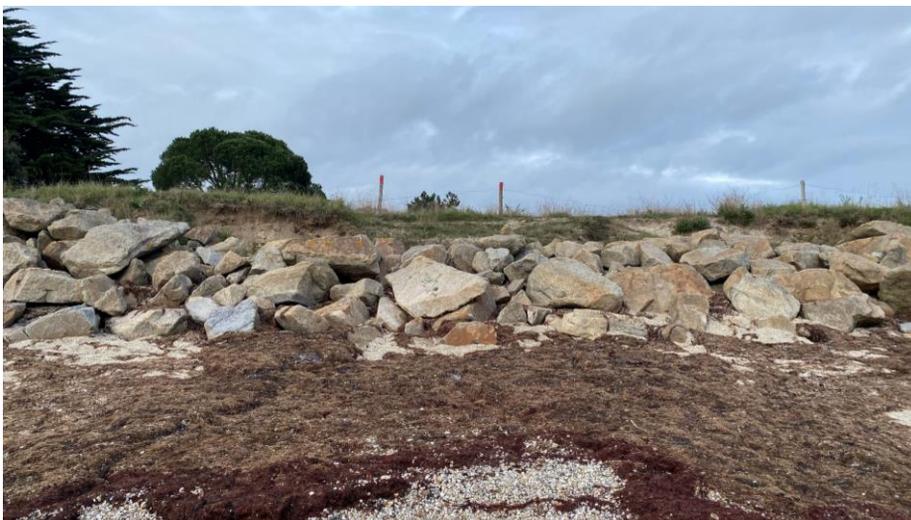
Cette mission, lancée en 2024, consiste à assurer un suivi photographique régulier de l'enrochement situé à l'ouest de la plage. Les images collectées permettent d'observer les variations du niveau de sable dans cette zone. Jusqu'à présent, ces changements restent modérés, sans évolution majeure de la hauteur du sable.

En revanche, une évolution marquée de la granulométrie est constatée : le sable laisse ponctuellement place à des graviers, traduisant une certaine dynamique sédimentaire. Par ailleurs, des échouages d'algues, bien que ponctuels, peuvent être relativement importants.

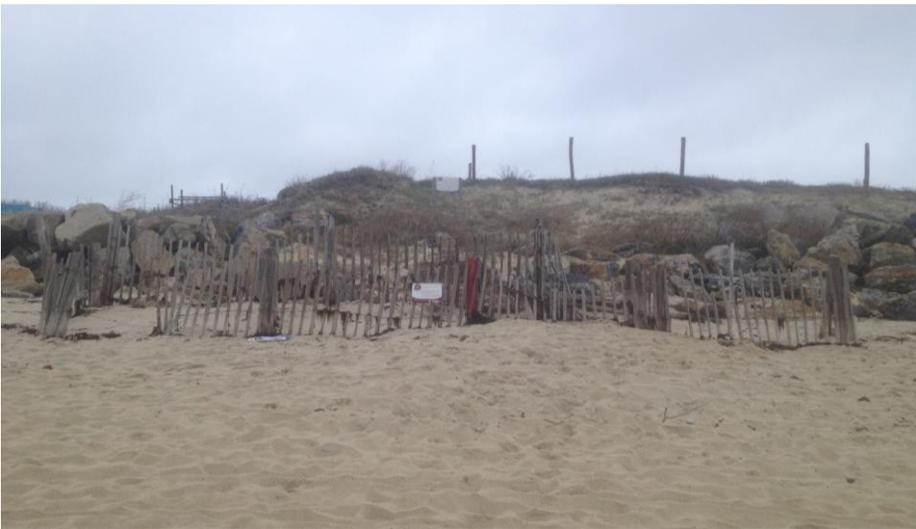
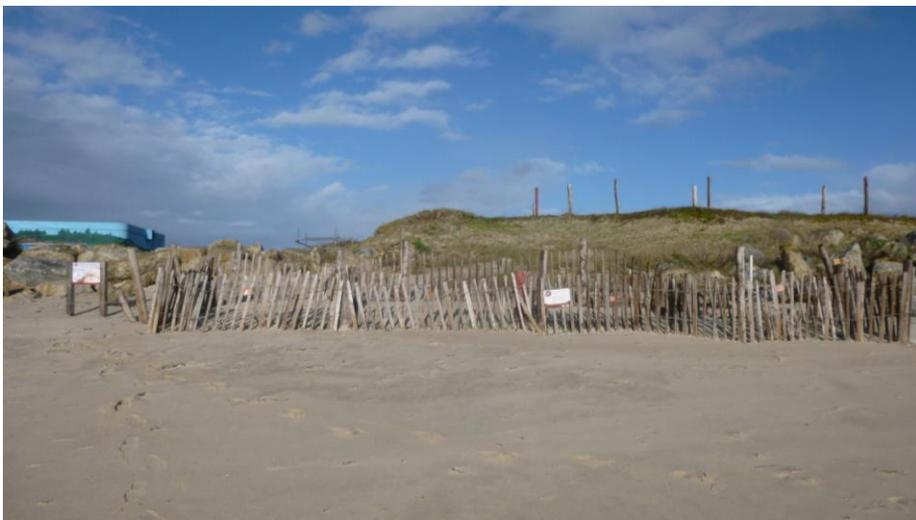
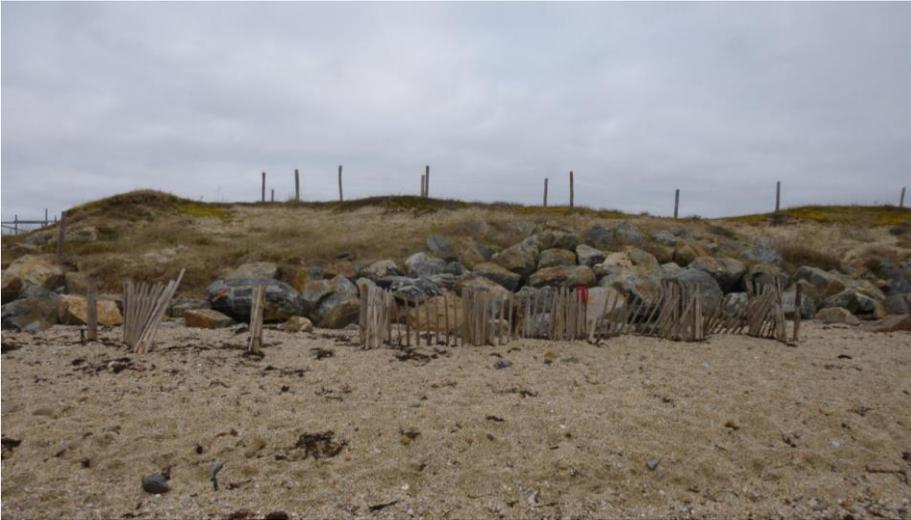
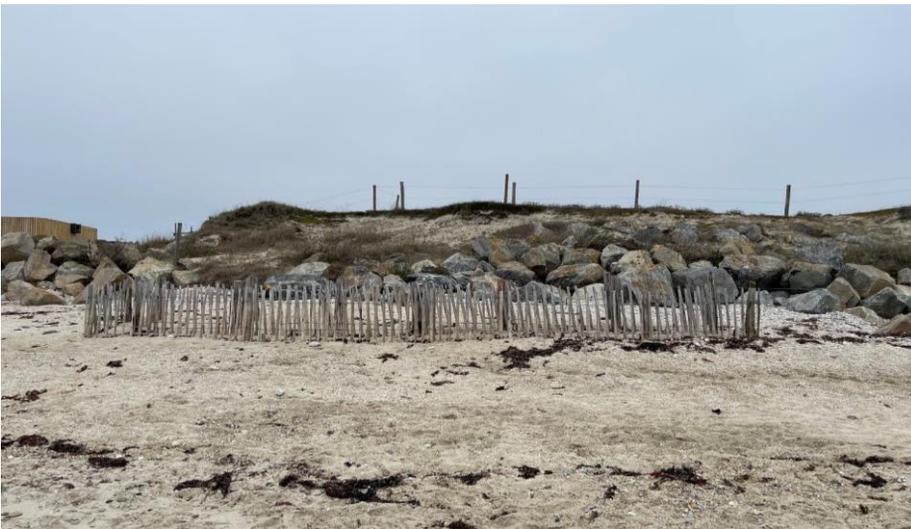
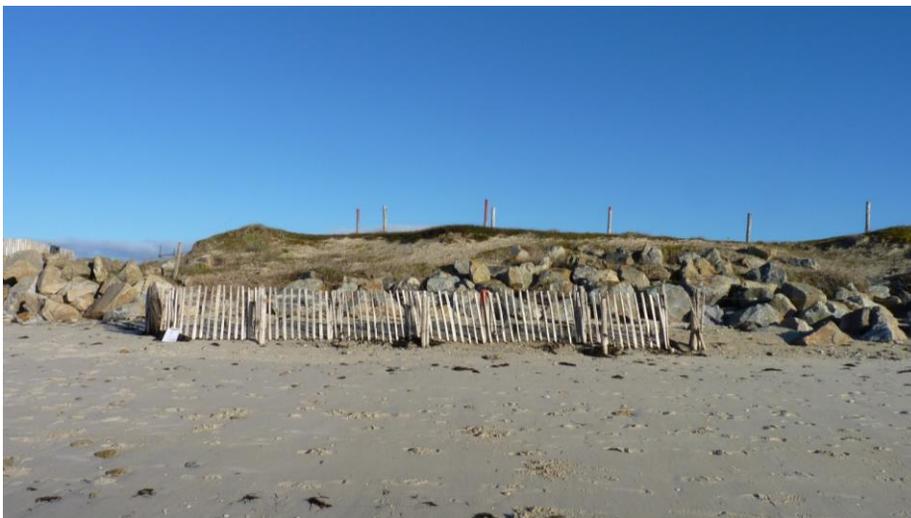
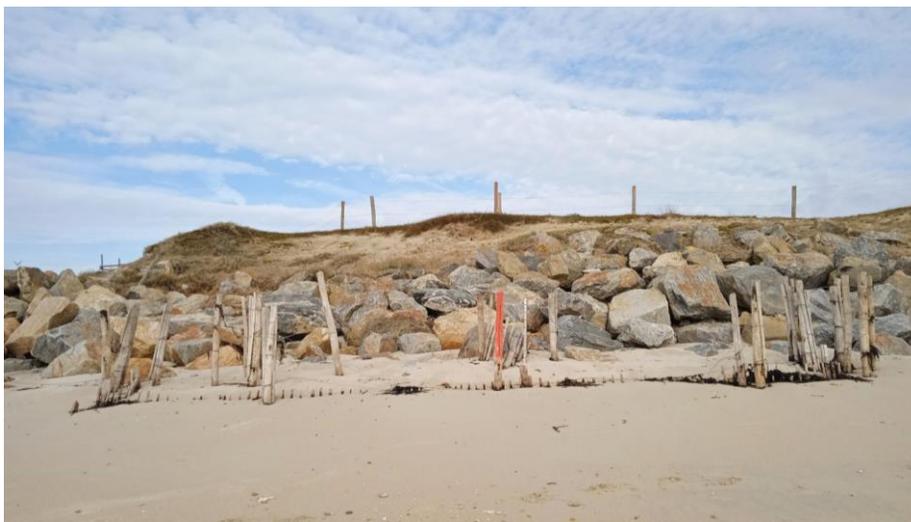
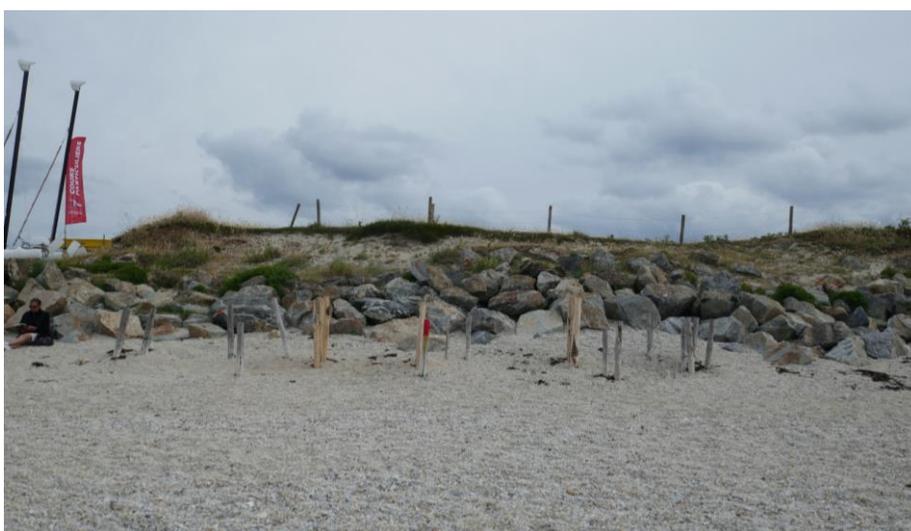
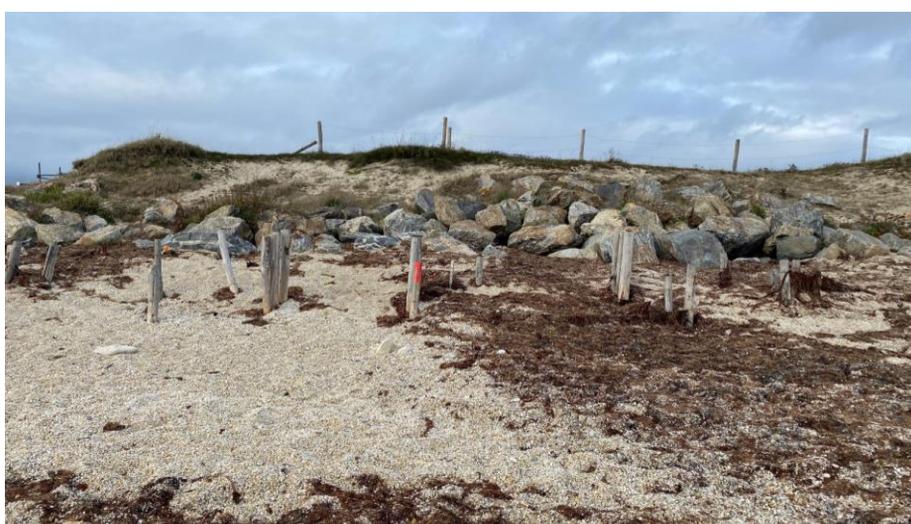
MISSION N°3 – ENROCHEMENT

VARIATION DE LA HAUTEUR DE SÉDIMENT DEVANT L'ENROCHEMENT

Le suivi de cette portion d'enrochement révèle une forte variabilité des hauteurs mesurées sur le poteau et la perche entre 2017 et 2024. La tendance générale montre une diminution progressive du niveau de sédiment, avec des fluctuations marquées tout au long de la période. Les plus fortes variations ont été enregistrées entre la fin de l'année 2023 et le début de 2024, illustrant l'impact significatif des tempêtes Céline, Ciaran et Domingo sur ce secteur. Cependant, les dernières données indiquent une légère remontée du niveau de sédiment.

Le secteur avait déjà été fortement affecté par les tempêtes de 2020, qui avaient nécessité le remplacement du poteau et de la perche. Ces observations suggèrent que l'enrochement présente une faible résilience et peine à stabiliser durablement les sédiments, rendant cette portion particulièrement vulnérable aux aléas climatiques.

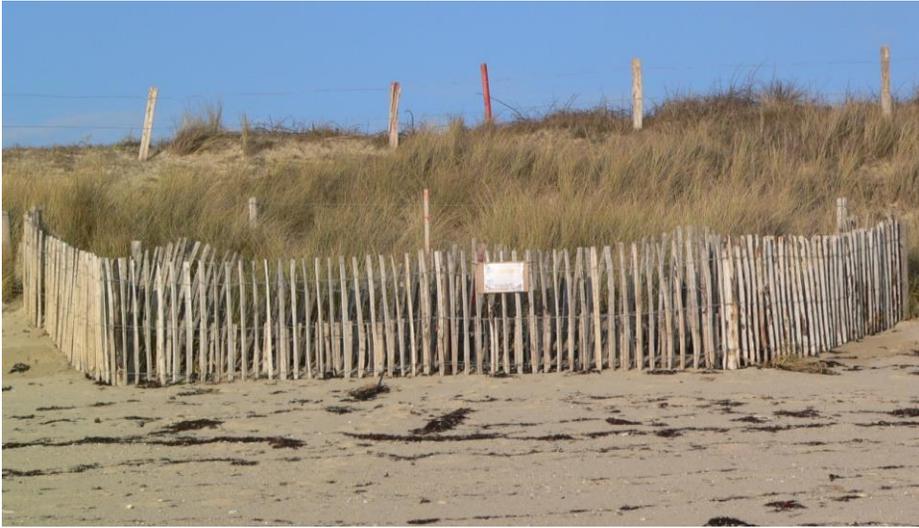
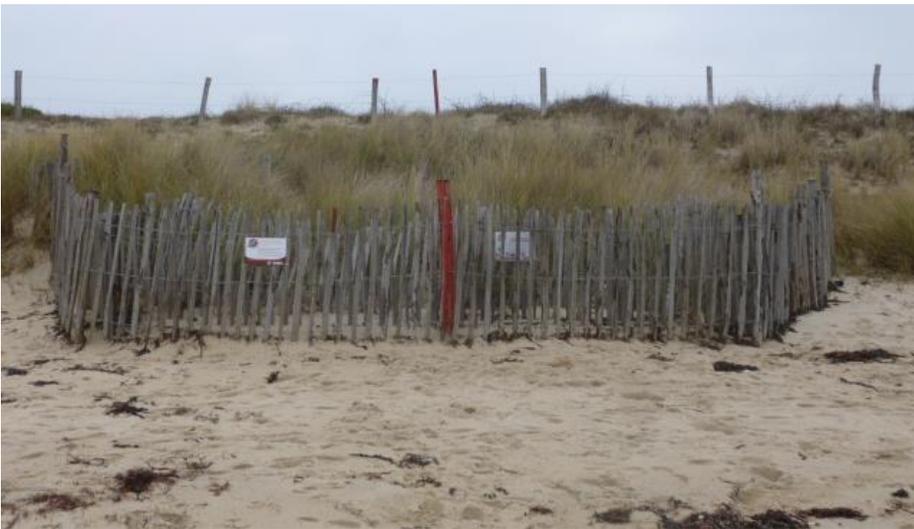
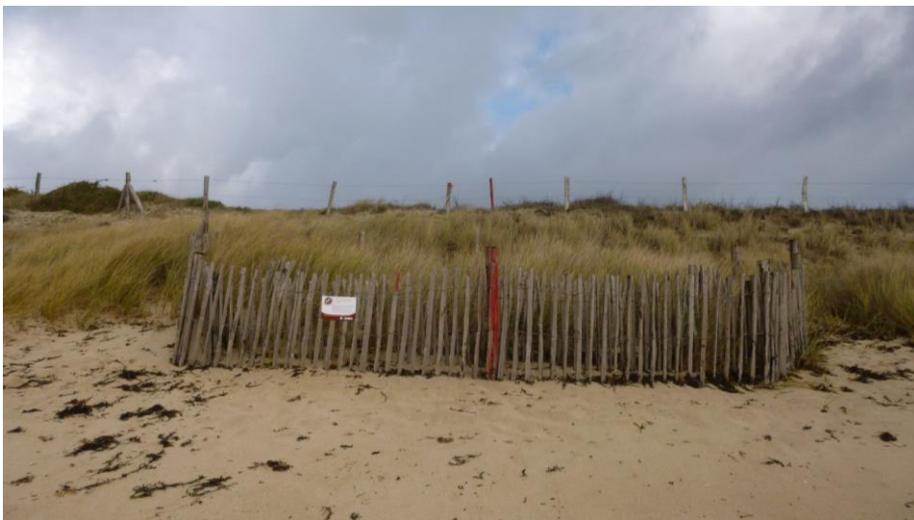
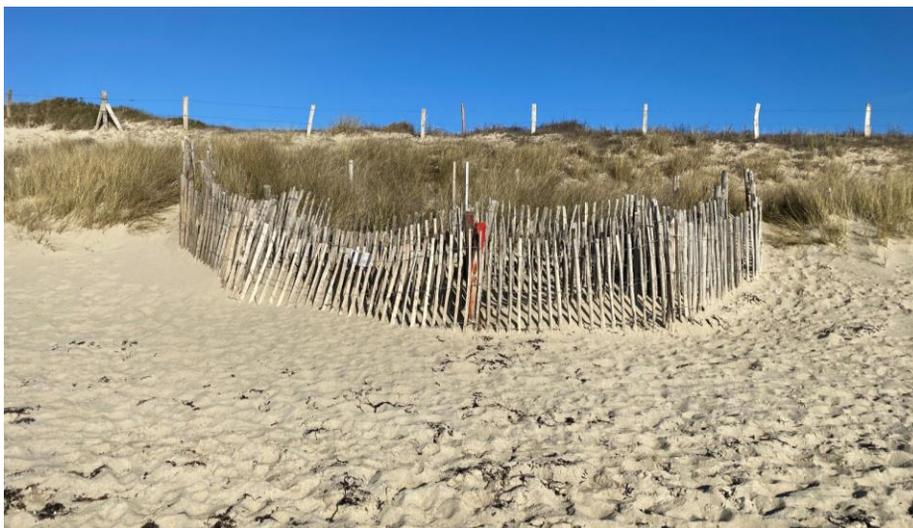
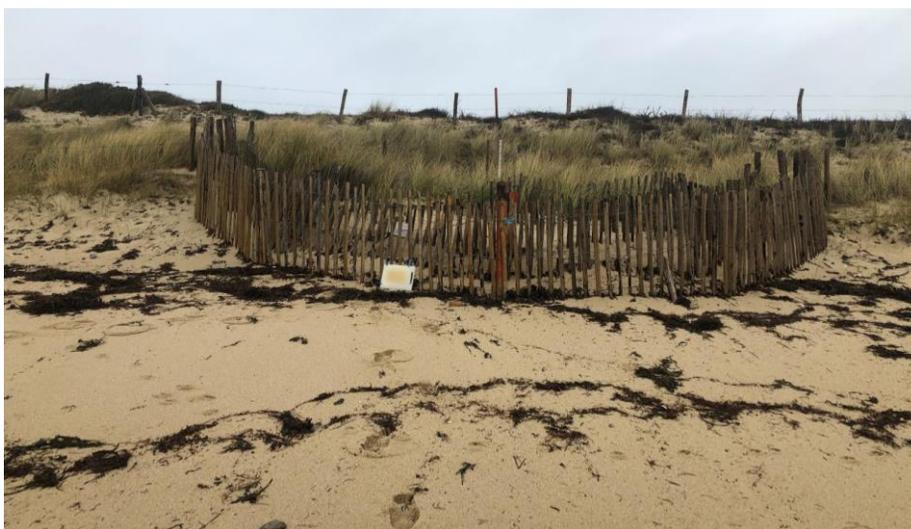
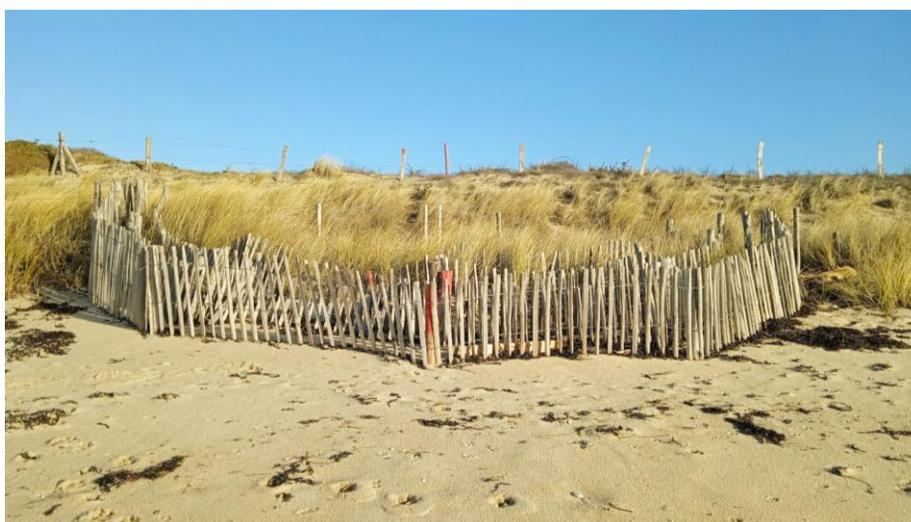
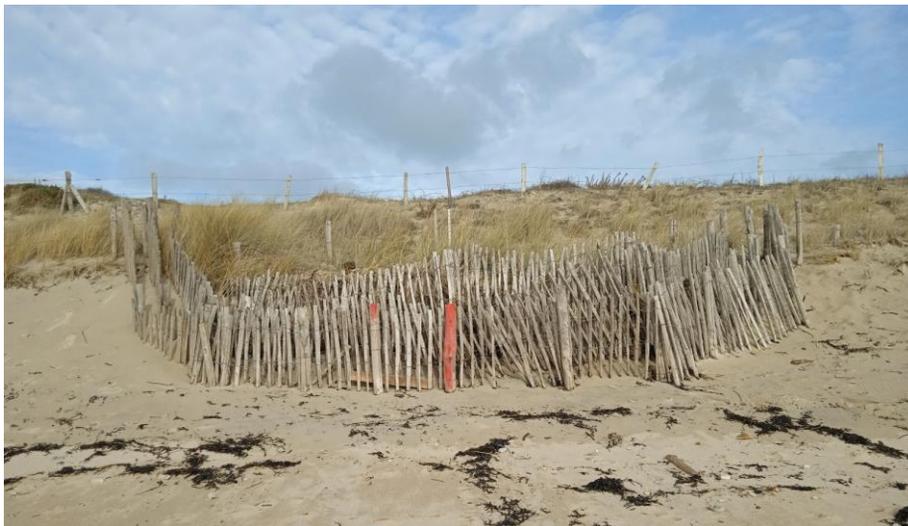
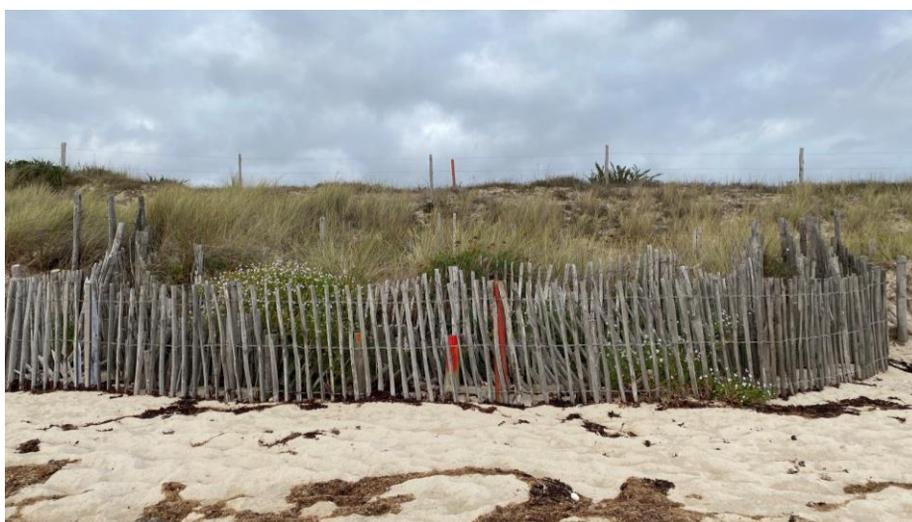
MISSION N°6 – CASIER DE GANIVELLES EST

Majoritairement constitué d'oyat, le couvert végétal est solidement implanté dans le casier et joue un rôle crucial dans le maintien des sédiments. En revanche, au niveau du poteau en bois, qui représente l'extérieur de l'ouvrage, les niveaux de sable sont plus fluctuants, ce qui témoigne de l'efficacité du casier à protéger et favoriser le développement de la dune.

Malgré les variations importantes observées à l'extérieur (mesure du poteau), l'ouvrage dans son ensemble reste performant et stable, permettant de retenir durablement les sédiments accumulés et de favoriser la résilience écologique de cette partie du littoral.
