Résultats des suivis participatifs OCLM 2024

Sedrati M., Bulot G., Dalour L., Metge N., Cléaux S., 2025. Résultats des suivis participatifs OCLM 2024. GEO-OCEAN – Pôle UBS, 224 p.

SITE DE BANASTÈRE

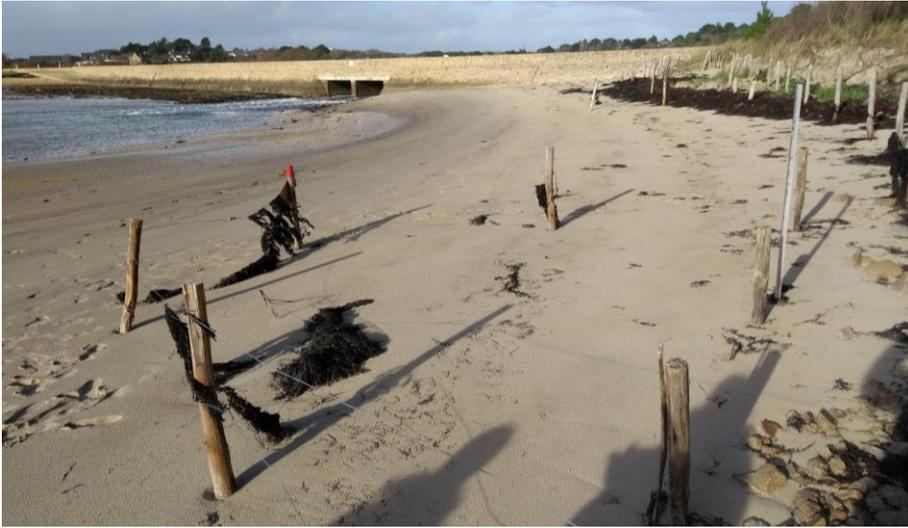
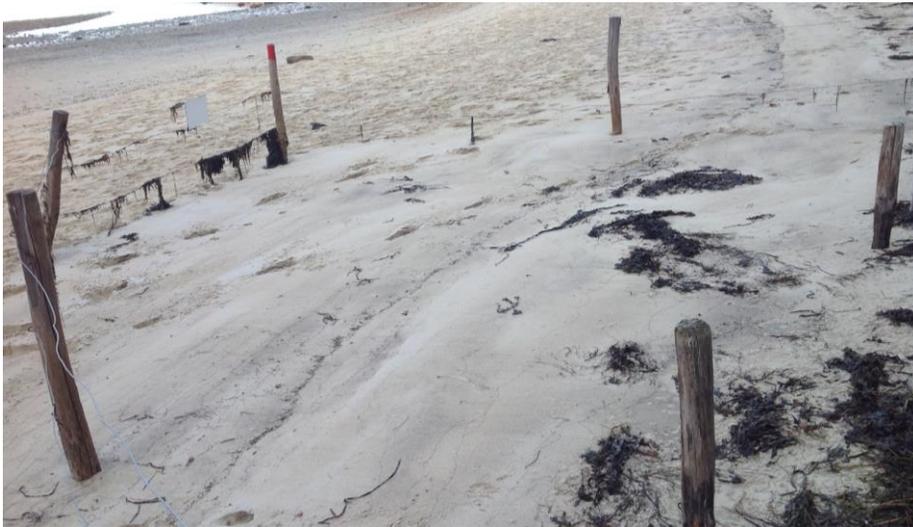
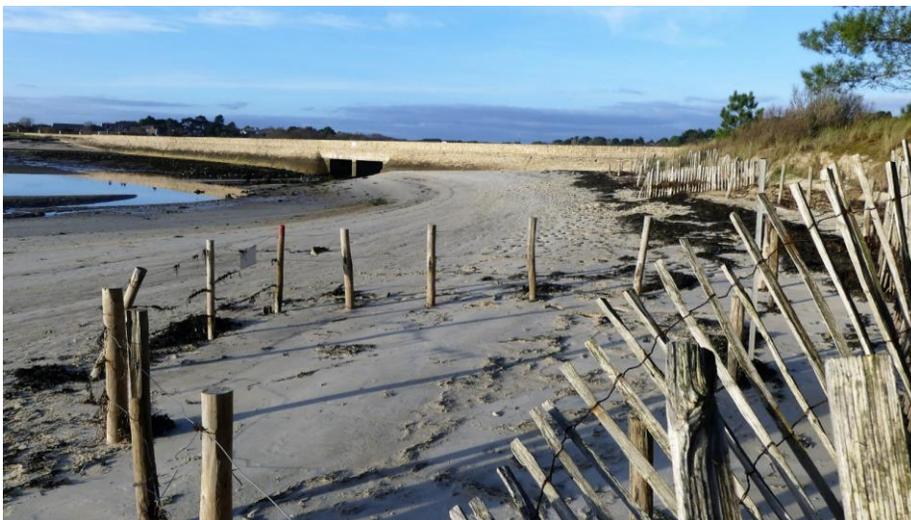
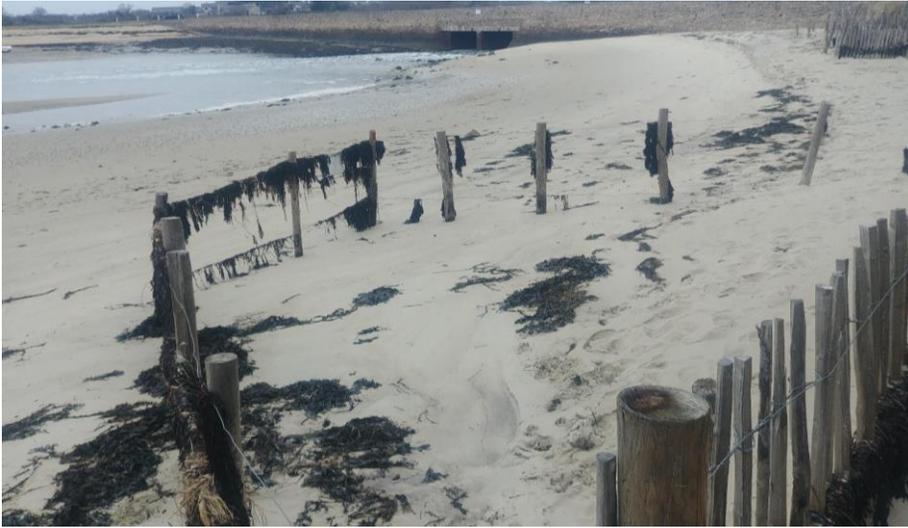
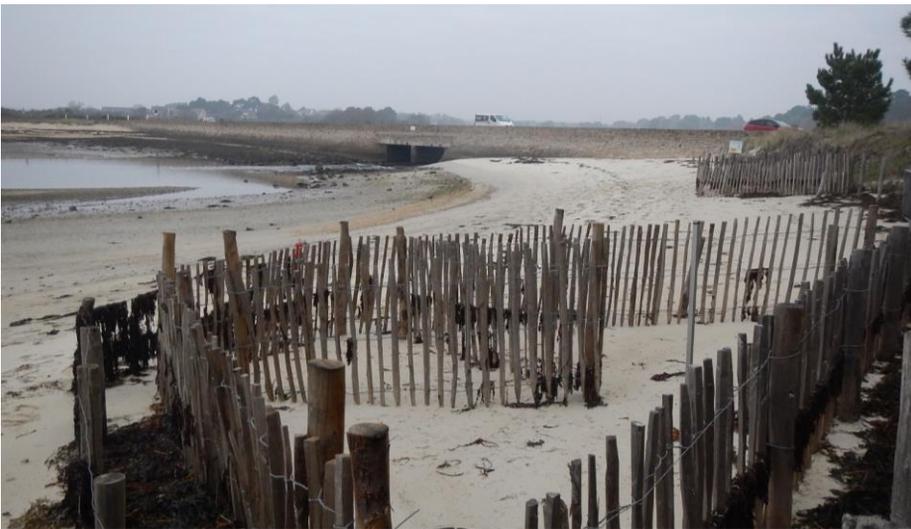
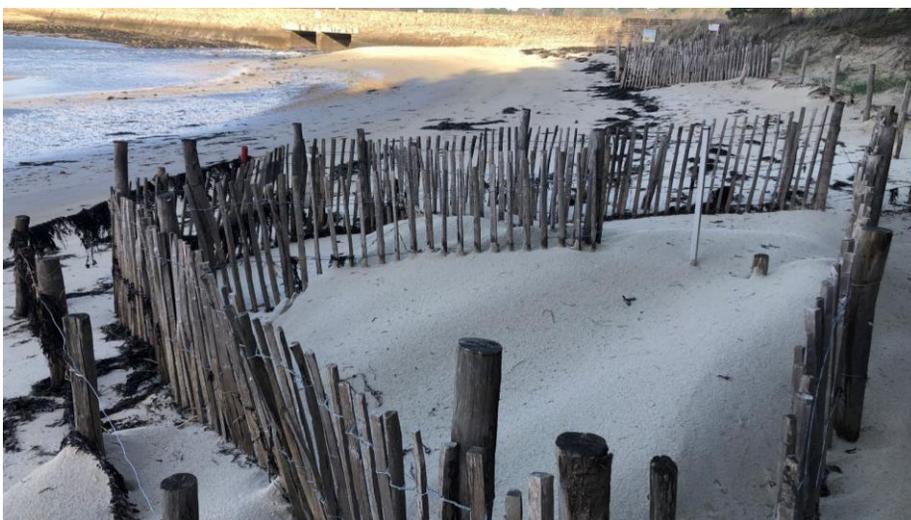
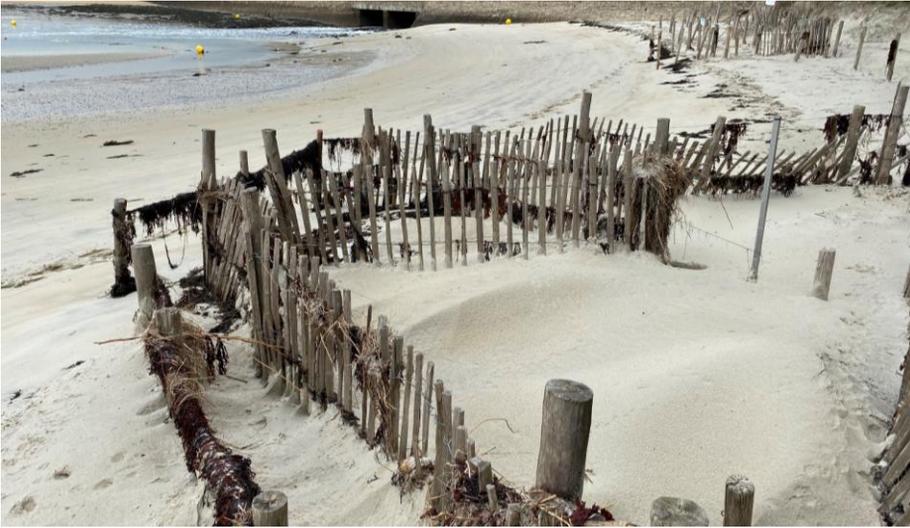
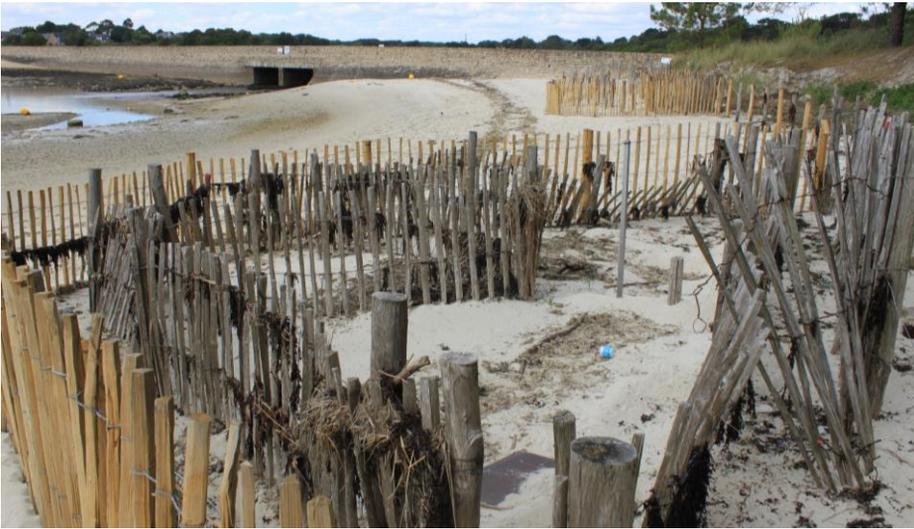
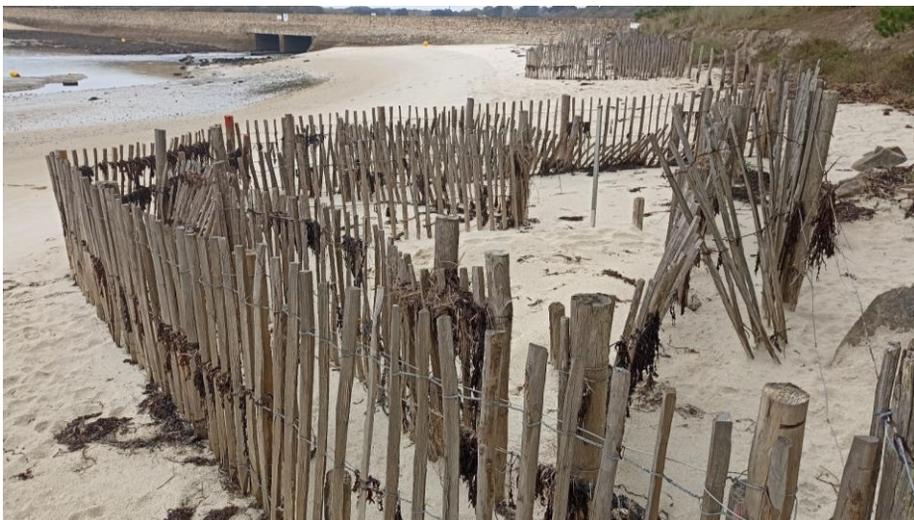
La végétation commence à apparaître à partir de cette période, bien qu'elle reste limitée en couverture. Les fluctuations des niveaux de sédiments, en grande partie influencées par l'exposition aux marées hautes, continuent de jouer un rôle déterminant dans l'installation et la pérennité de la végétation. L'évolution récente, entre 2023 et 2024, confirme une stabilisation notable des niveaux de sable à l'intérieur du casier, témoignant de l'efficacité de l'ouvrage pour retenir les sédiments, même dans des conditions parfois défavorables.

Les observations futures permettront de vérifier si la végétation s'installe de manière plus durable sur ce point et si le casier parvient à stabiliser efficacement les sédiments sur le long terme, consolidant ainsi son rôle dans la gestion des dynamiques côtières.

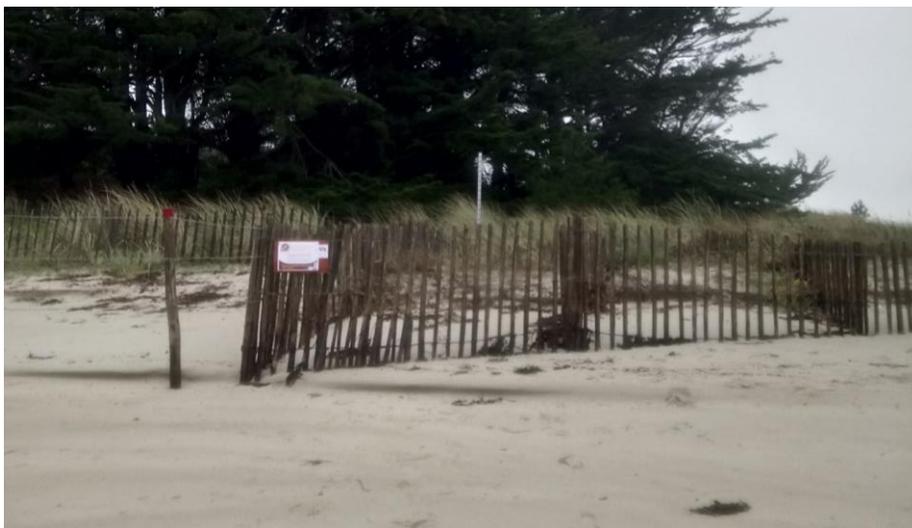
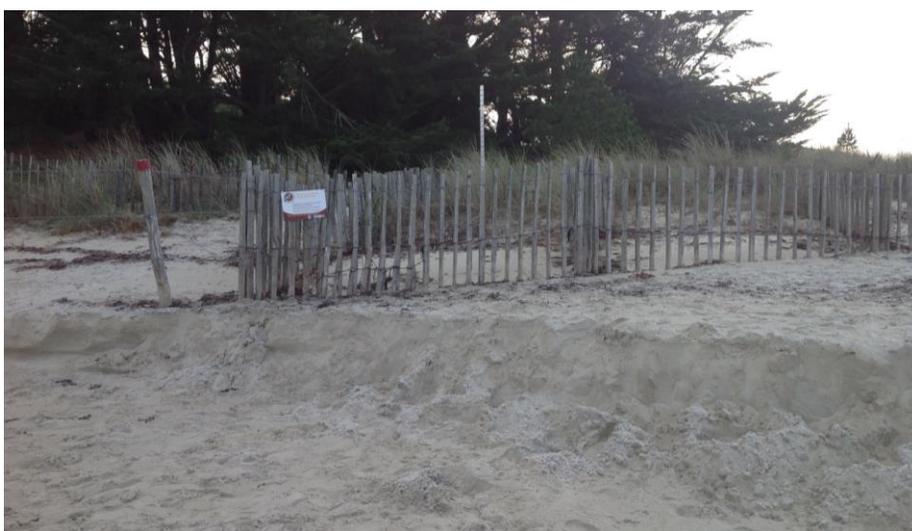
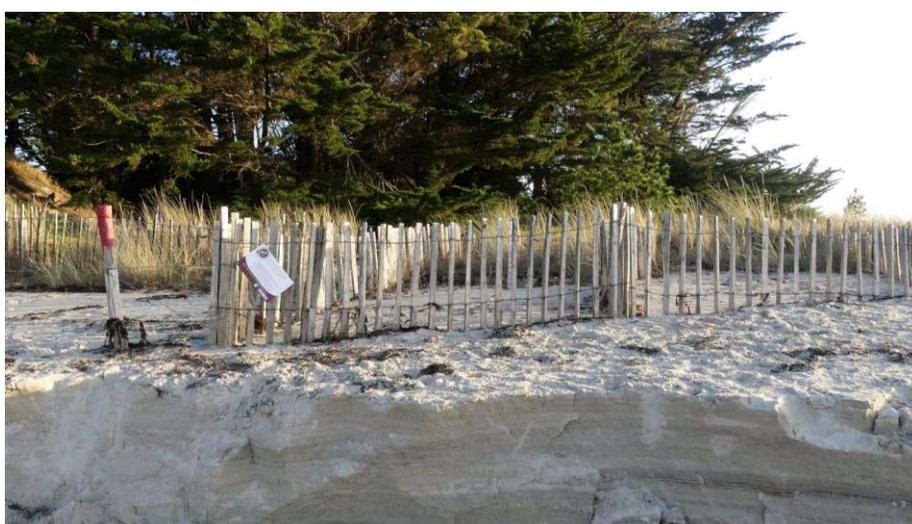
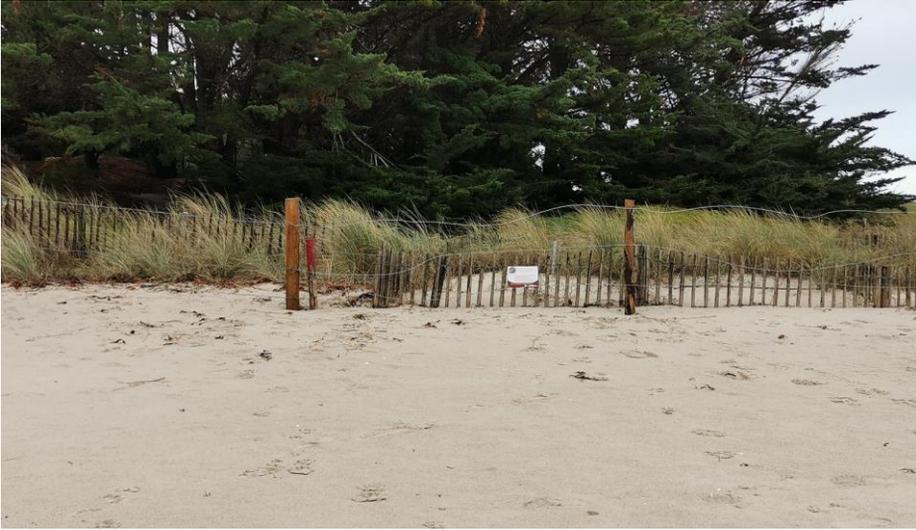
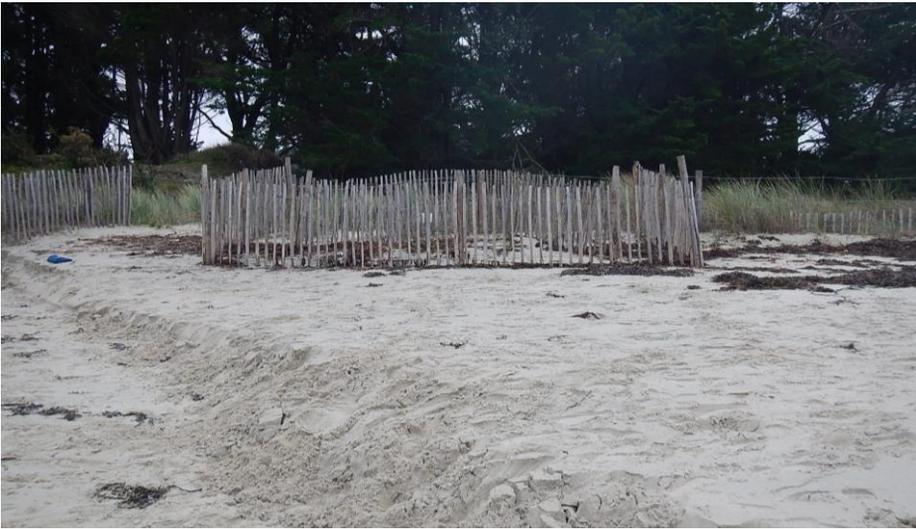
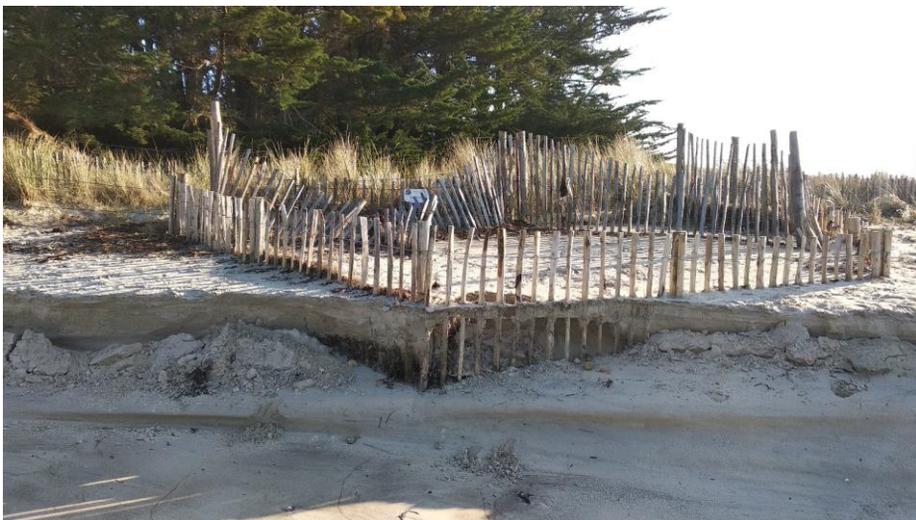
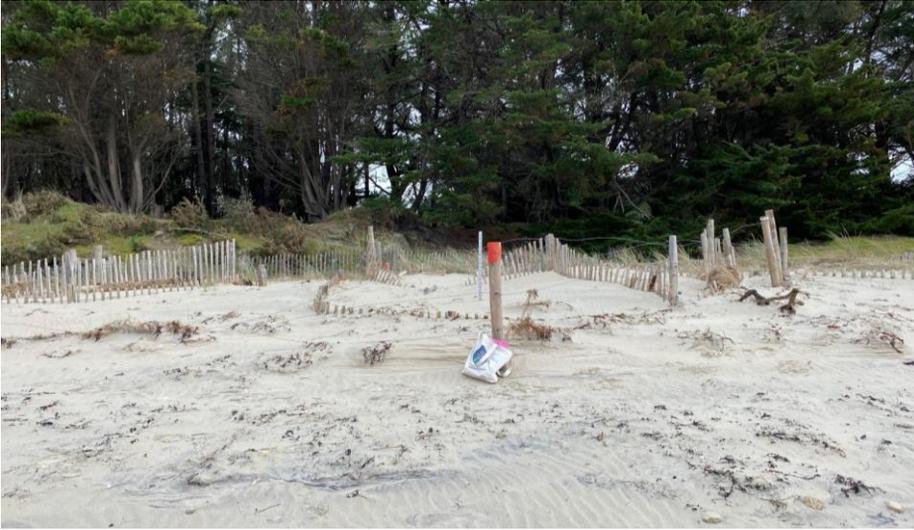
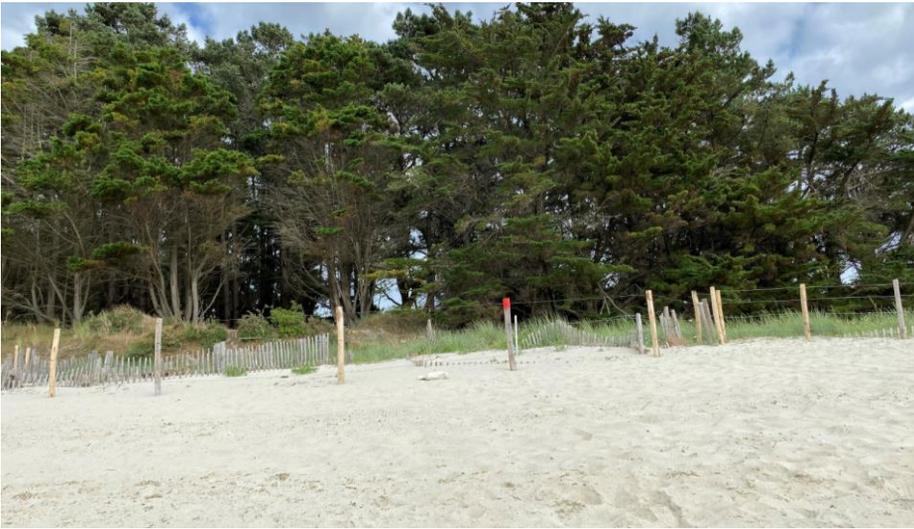
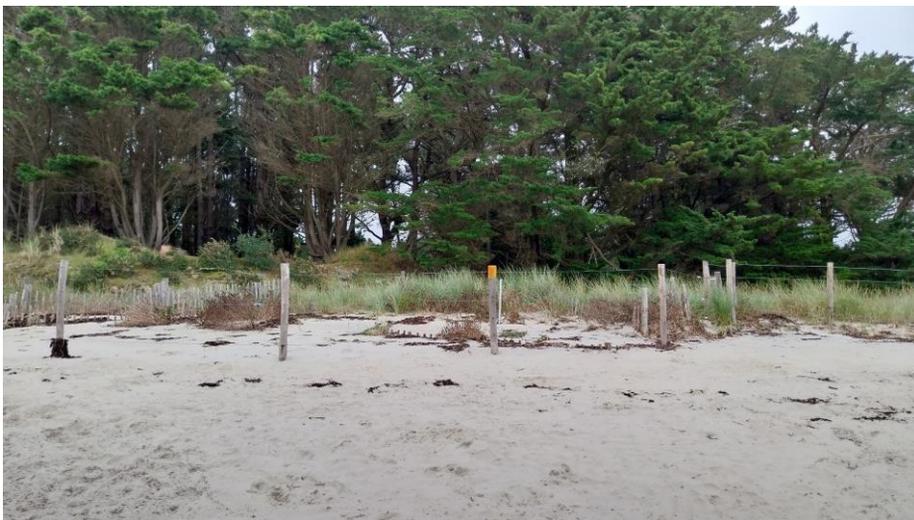
MISSION N°2 – CASIER N°2

Le suivi du deuxième point de mesure, correspondant à un casier de ganivelle, révèle une évolution notable entre 2017 et 2024, marquée par différentes étapes de remplissage sédimentaire et de colonisation végétale. Entre 2017 et l'été 2023, le premier casier, positionné en amont, a progressivement accumulé des sédiments et permis le développement significatif d'un couvert végétal dense et stable. Cette phase initiale témoigne de l'efficacité de la structure dans la rétention des sédiments et la création d'un environnement propice à l'installation d'une végétation pérenne, notamment grâce à la protection contre l'érosion et la stabilisation progressive des sols.

Avec l'évolution du site et le remplissage complet du premier casier, un nouveau casier de ganivelle a été installé à l'avant du précédent à partir de 2023. Les mesures ont alors été transférées vers cette nouvelle structure, ce qui marque une transition dans l'analyse des dynamiques sédimentaires et végétales. L'installation récente de ce deuxième casier a permis d'observer des phases importantes de modification du paysage au cours de la période 2023-2024. La première année d'observation de ce nouveau casier met en évidence une accumulation rapide des sédiments, comme en témoigne la hausse notable des niveaux au sein de la structure. Cette accumulation, bien que moins homogène qu'auparavant, illustre la capacité du casier à piéger efficacement les sédiments, en particulier dans un contexte d'exposition accrue aux conditions marines.

Cependant, en ce qui concerne la végétation, les données montrent une couverture encore limitée sur le nouveau casier, indiquant que l'installation de la flore nécessite un certain temps pour s'établir durablement. Les fluctuations des niveaux de sédiments, associées aux marées hautes et aux conditions climatiques, jouent un rôle dans la difficulté à stabiliser la végétation. Malgré ces défis, les résultats récents montrent une tendance encourageante, avec une stabilisation progressive des sédiments et des signes précoces de colonisation végétale. Les prochains mois seront déterminants pour évaluer la pérennité de cette dynamique et la capacité du nouveau casier à recréer un environnement favorable similaire à celui de son prédécesseur.

L'analyse globale entre 2017 et 2024 met donc en lumière un cycle complet de transformation : un premier casier ayant atteint une phase de maturité avec une couverture végétale bien développée, suivi par la mise en place d'une nouvelle structure encore en phase initiale, mais prometteuse. Cette transition souligne l'importance de l'entretien et de l'adaptation des ouvrages pour accompagner les évolutions naturelles du site et garantir la pérennité des processus écologiques et sédimentaires.

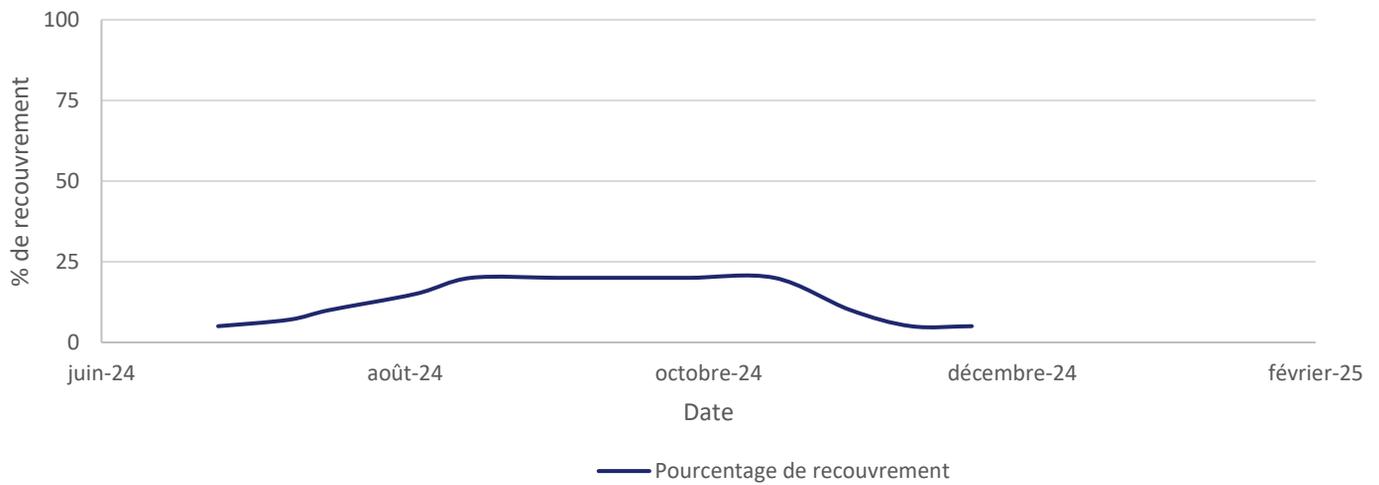
ÉVOLUTION DU POURCENTAGE DE RECOUVREMENT PAR LA VÉGÉTATION DU CASIER DE GANIVELLES N°3

Le casier n°3, en forme de dents de scie, représente une nouvelle mission lancée en 2024 suite au réaménagement du site de Kervillen, après le retrait des deux Stabiplates. Les premières observations montrent une stabilité notable du secteur pour l'année 2024 tant sur le plan des sédiments que de la végétation.

Ce casier se situe à proximité du casier n°2, où les résultats sont très encourageants, avec une nette progression du niveau des sédiments et une forte croissance de la végétation. Les prochains mois permettront de déterminer si le casier n°3 suit cette même dynamique.

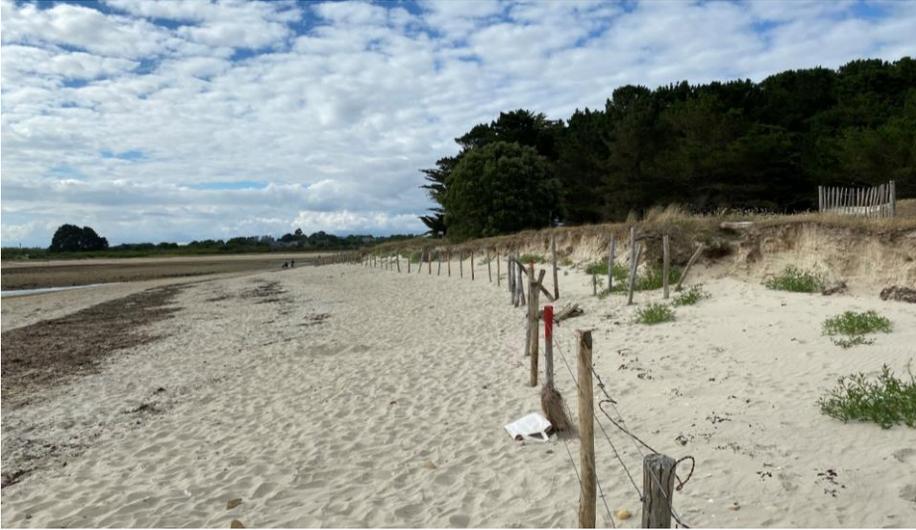
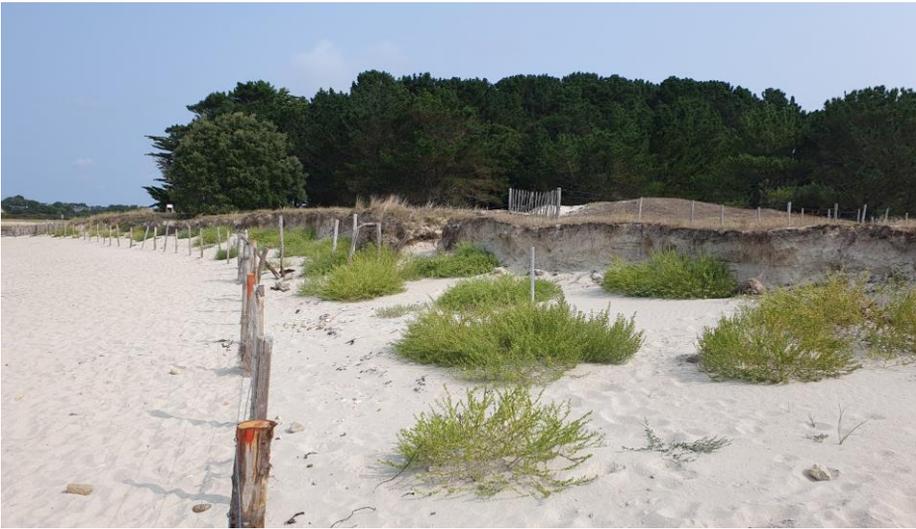
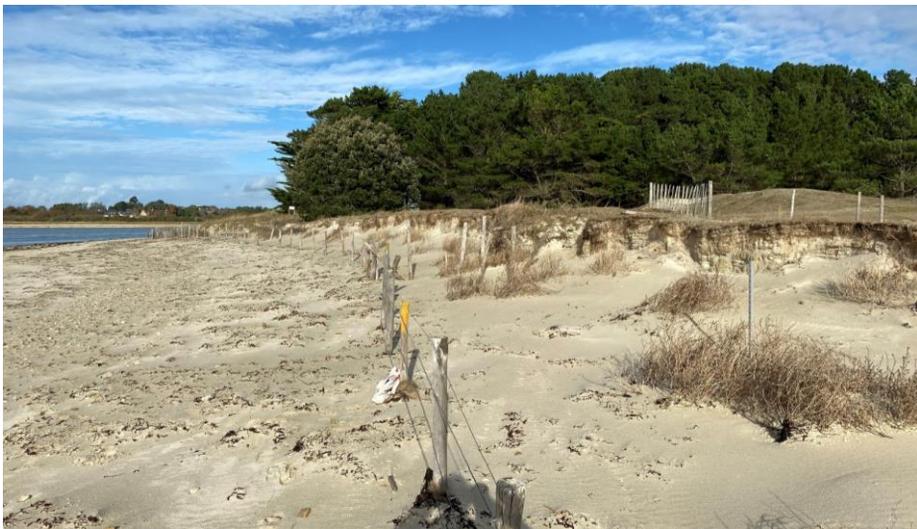
MISSION N°4 – CLÔTURE

Les premières observations, bien que limitées, révèlent une certaine stabilité du niveau des sédiments. En revanche, le recouvrement végétal a fortement progressé durant l'été 2024 avant de diminuer à nouveau au cours de l'hiver. Ces résultats restent encourageants : le potentiel de recolonisation de la zone semble présent. Les racines déjà en place, ainsi que les restes de l'ancienne végétation, devraient permettre de capturer le sable éolien et d'enclencher une dynamique positive.

Les prochains mois confirmeront, ou non, cette tendance.

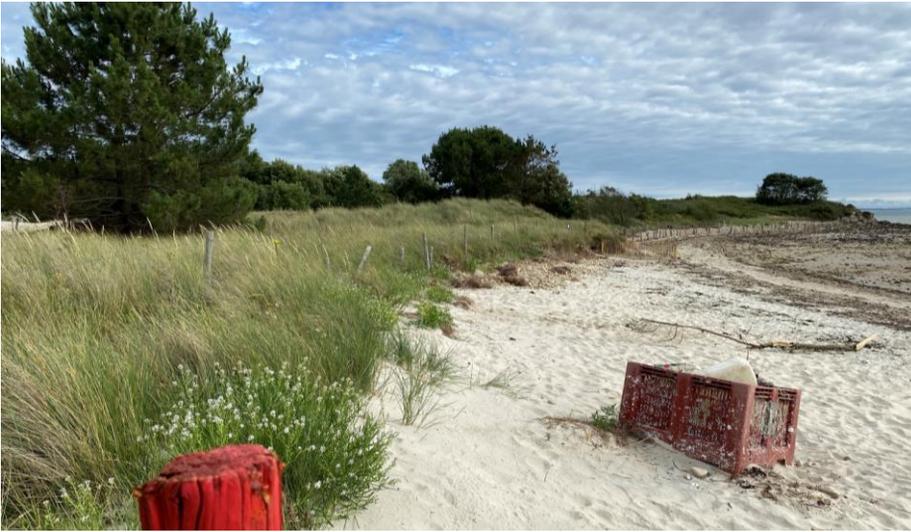
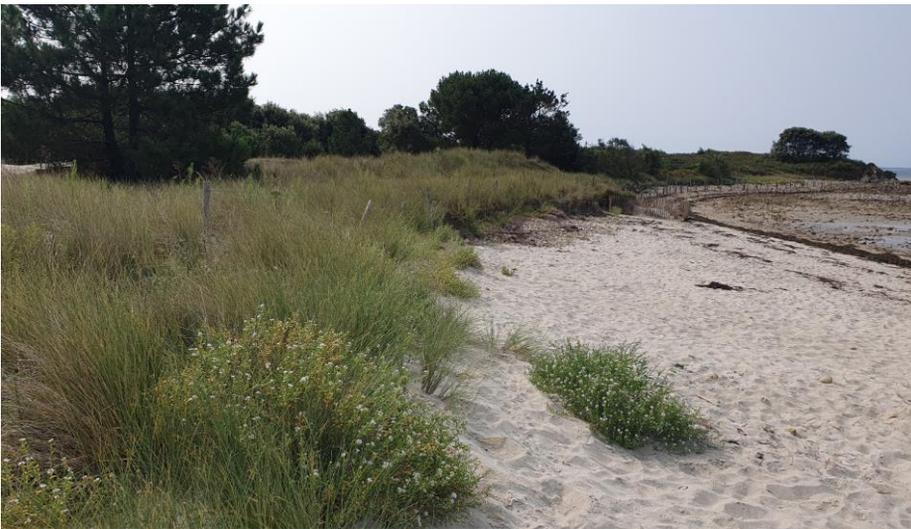
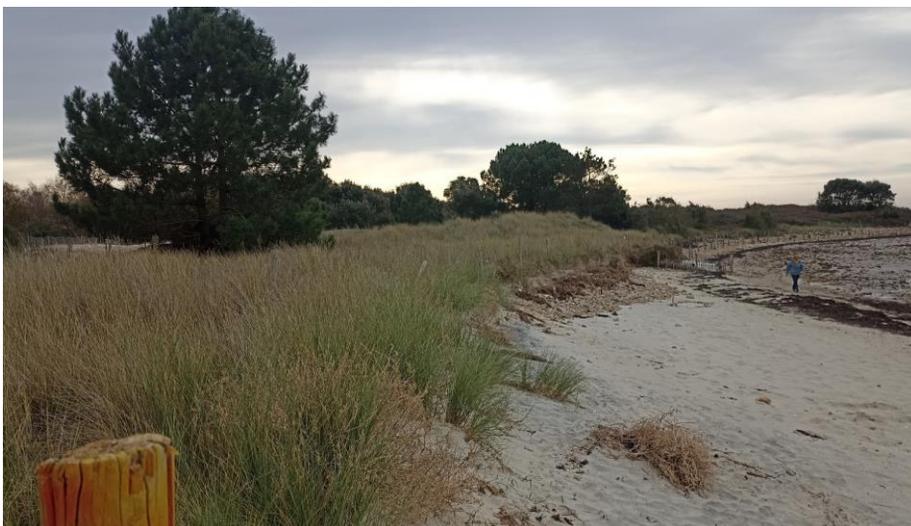
MISSION N°5 – ANCIENNE POSITION DES STABIPLAGES®

La mission n°5 se situe à l'emplacement des anciens Stabiplates. Avec la disparition des deux ouvrages, la nouvelle mesure consiste à surveiller le niveau des sédiments à la limite de la végétation dunaire. Une perche graduée a été installée dans le sable : plus le niveau de sable est élevé, plus la graduation indique un chiffre élevé, permettant de suivre précisément ses variations. Deux photos latérales (une orientée vers le nord et l'autre vers le sud) complètent ce suivi en offrant une vue visuelle de l'évolution de la dune dans ce secteur.

Jusqu'à décembre 2024, le niveau des sédiments, bien qu'en légère baisse, semble stable. Du côté de la végétation, la saison estivale a montré une progression timide de la dune sur le haut de plage. L'objectif principal dans ce secteur est avant tout d'éviter une érosion trop marquée de la dune. Une légère avancée, signe d'un renforcement, serait évidemment positive.

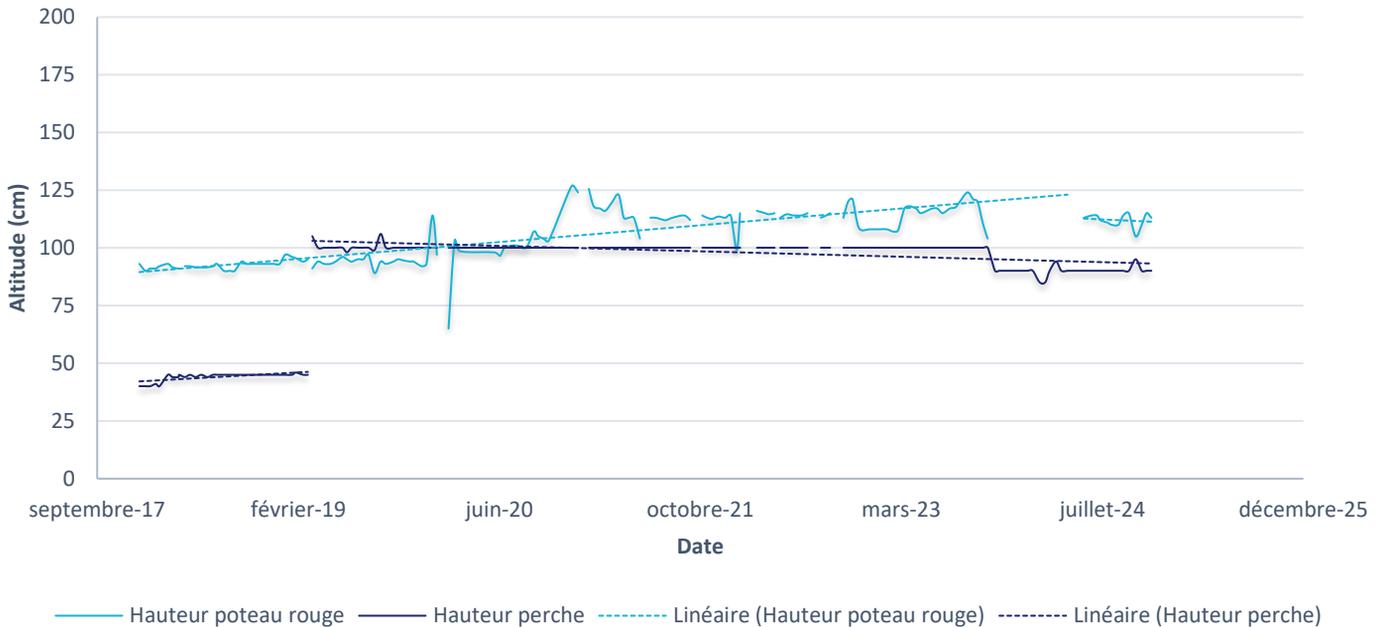
VARIATION DE LA HAUTEUR DE SÉDIMENT AU NIVEAU DU HAUT DE PLAGE

Pour la mission n°6, le secteur était relativement stable depuis quelques années. Le niveau des sédiments autour de la perche variait peu, et la végétation, principalement composée d'oyat, avait bien colonisé la zone. Cependant, les tempêtes de fin 2023 et début 2024 ont partiellement lessivé le secteur, comme le montrent les photos suivantes. La végétation a temporairement régressé, et le niveau des sédiments a légèrement baissé.

Bien que cette zone soit plus exposée aux tempêtes, elle a globalement bien résisté aux événements hivernaux par rapport à la mission n°4, qui, bien que moins exposée, a été beaucoup plus impactée. Le secteur reste stable, et les conditions semblent favorables pour retrouver les niveaux perdus au fil du temps.

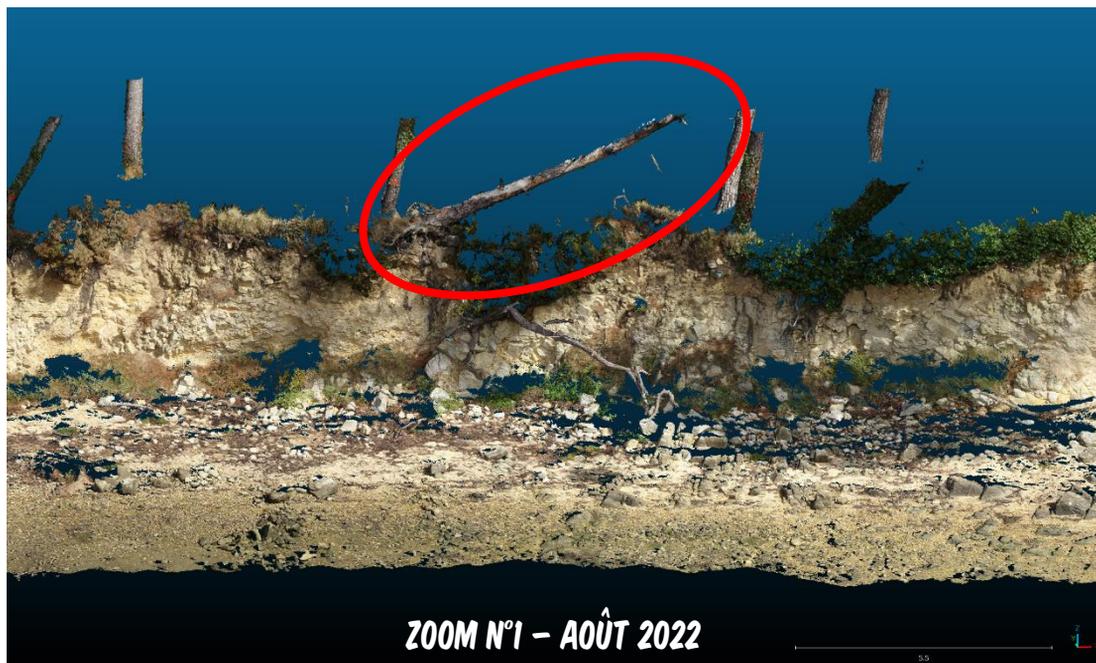
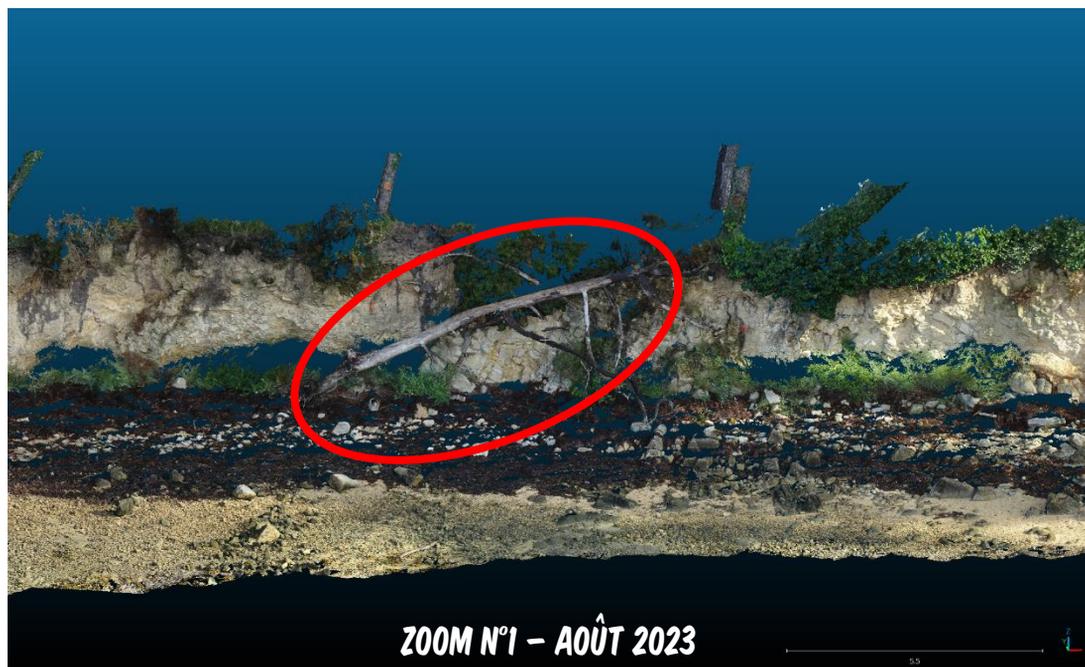
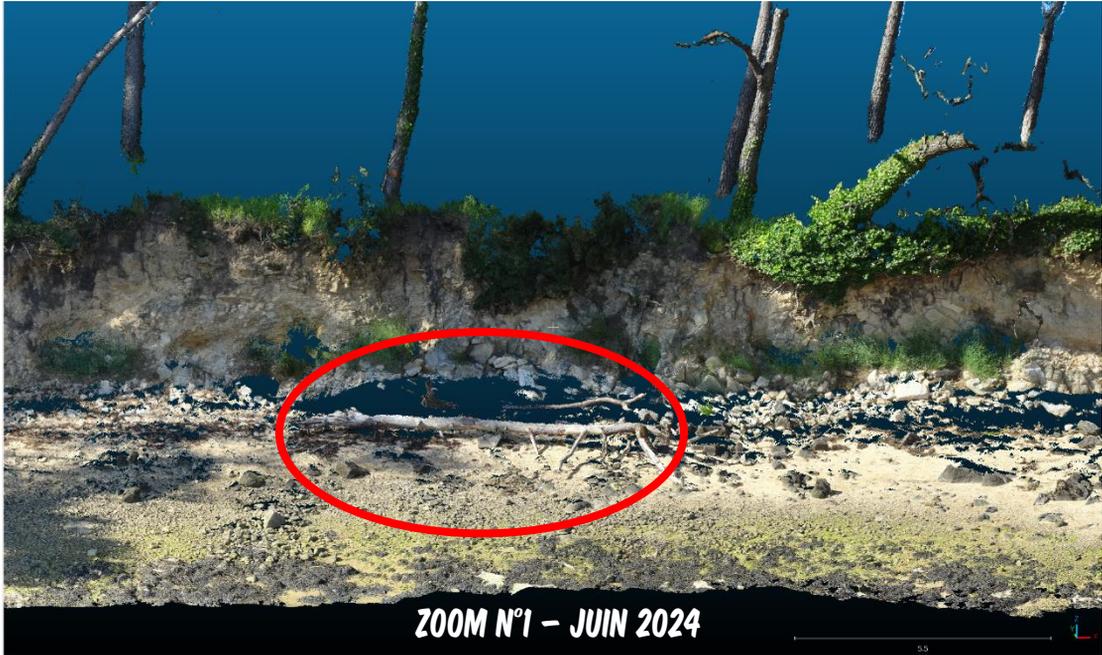
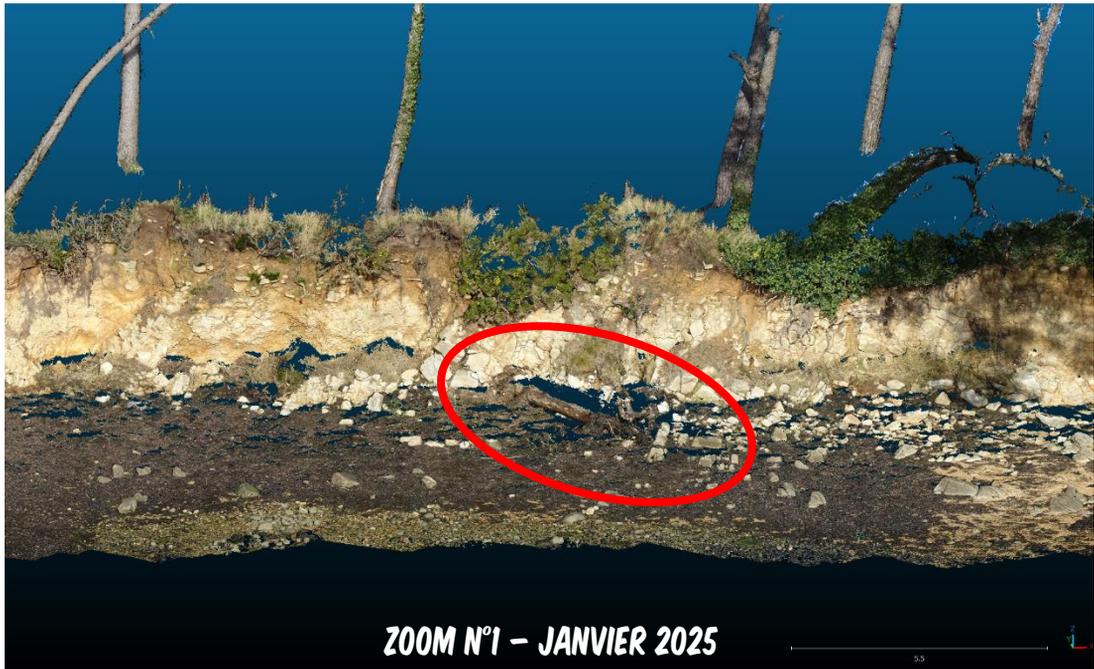
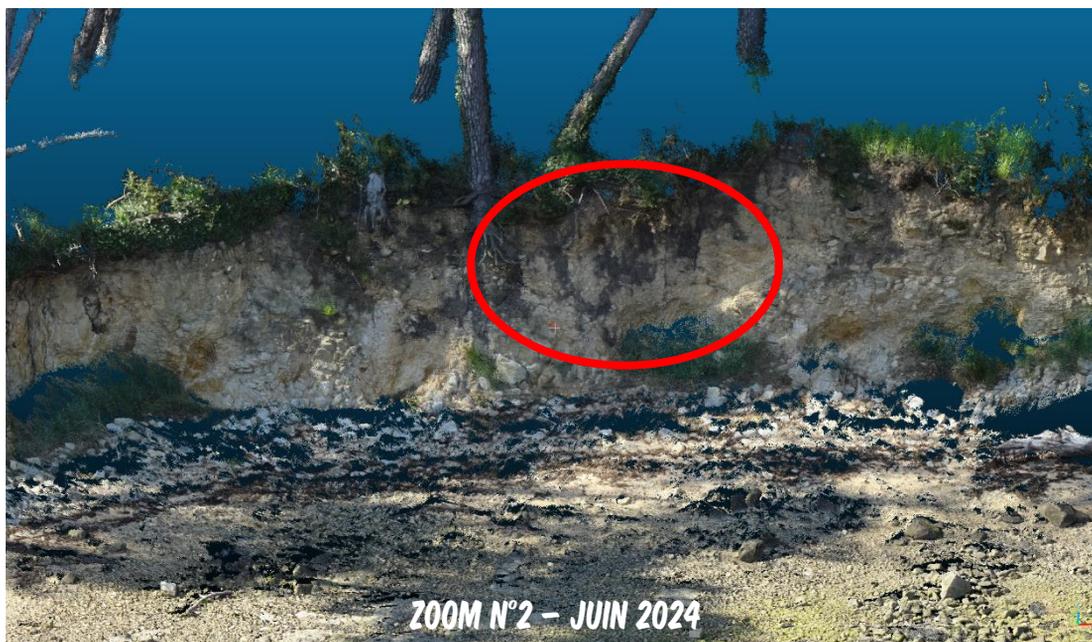
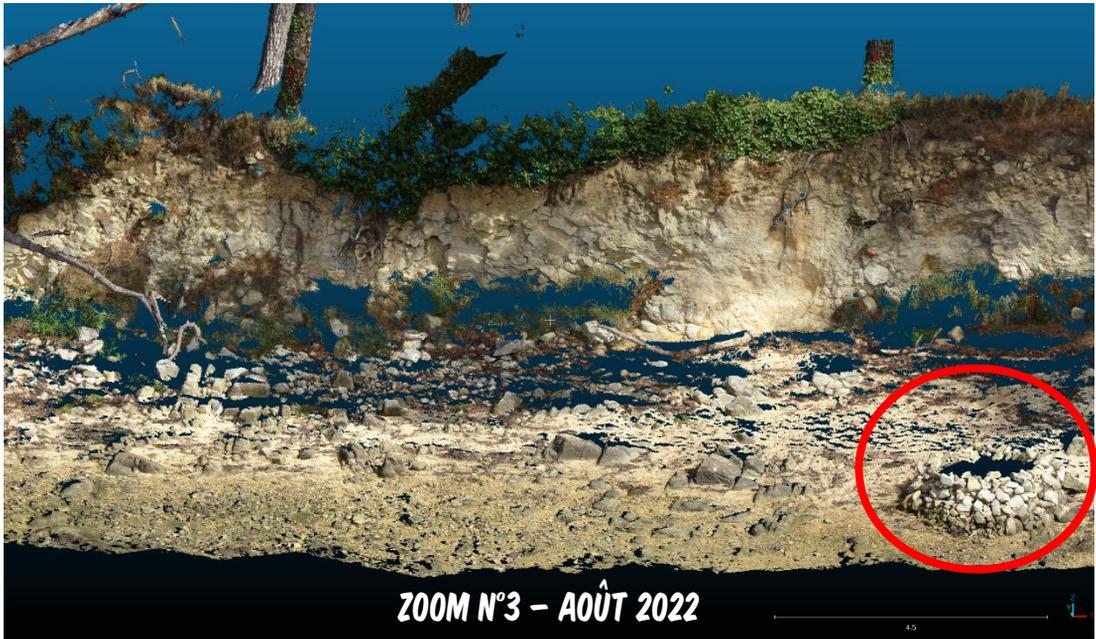
L'ensemble des photos nécessaires à la réalisation des modèles photogrammétriques présentés ici ont été prises par les bénévoles de l'OCLM. Le laboratoire Geo-Ocean s'est ensuite chargé de la modélisation.

Quatre modèles sont disponibles : août 2022, août 2023, juin 2024 et janvier 2025. Ces dates ont été choisies afin d'observer certains des principaux changements sur le site d'étude et de retracer trois années de suivi. Visuellement, les modèles semblent assez similaires. Toutefois, en les comparant de manière plus attentive, certaines différences apparaissent. Par exemple, la densité de la végétation varie d'une année à l'autre, et les laisses de mer, plus ou moins abondantes, ponctuent les différentes modélisations.
