Résultats des suivis participatifs OCLM 2024

Sedrati M., Bulot G., Dalour L., Metge N., Cléaux S., 2025. Résultats des suivis participatifs OCLM 2024. GEO-OCEAN – Pôle UBS, 224 p.

SITE DE BANASTÈRE

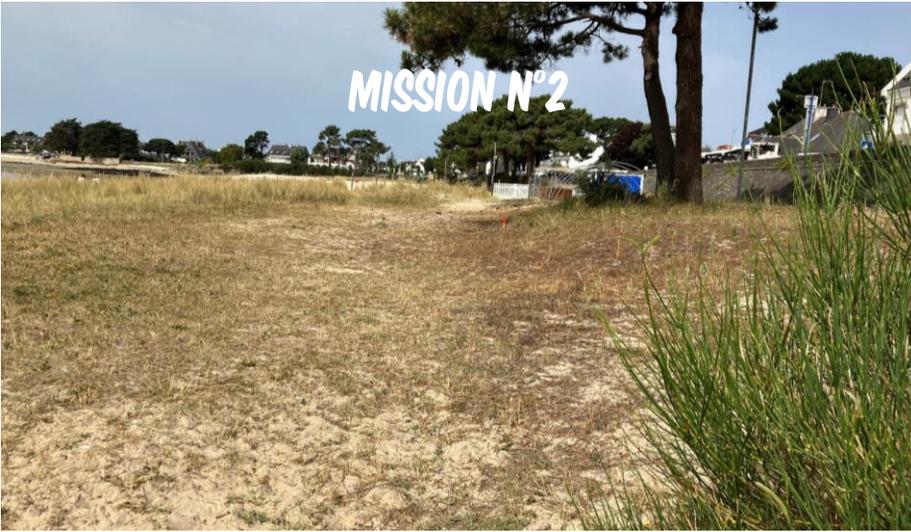
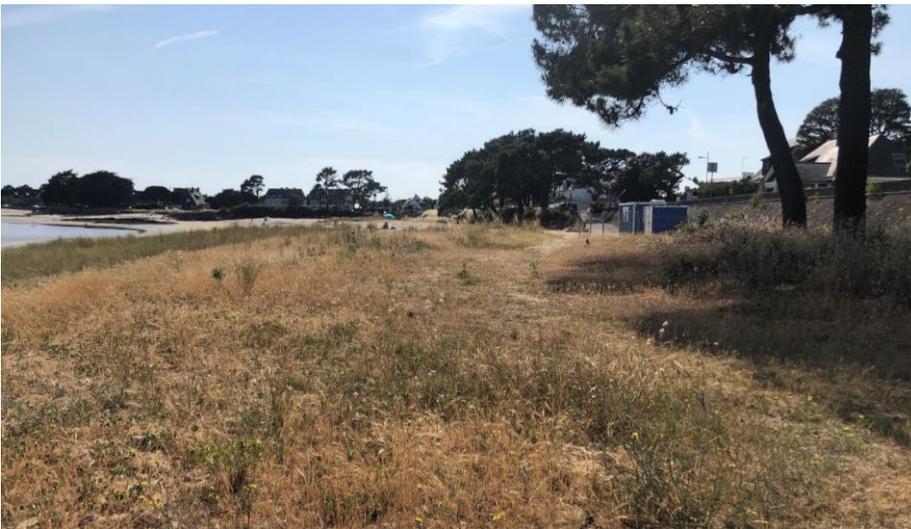
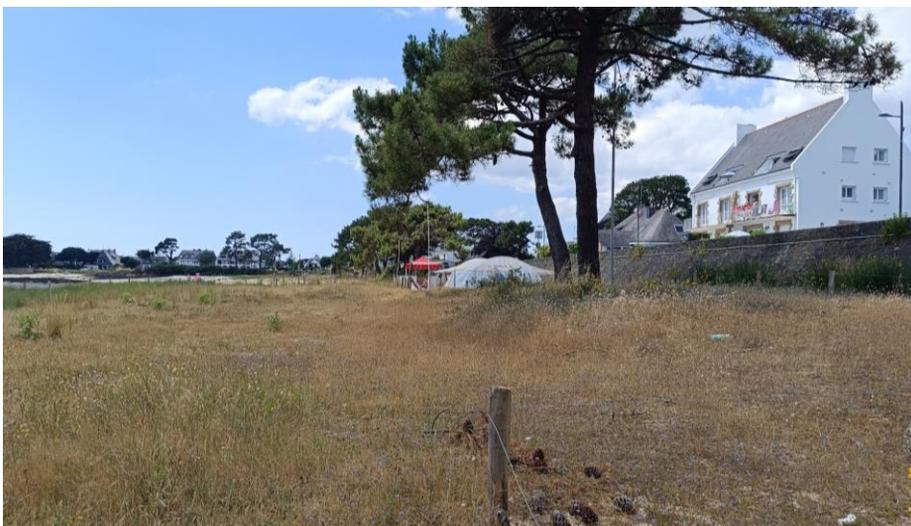
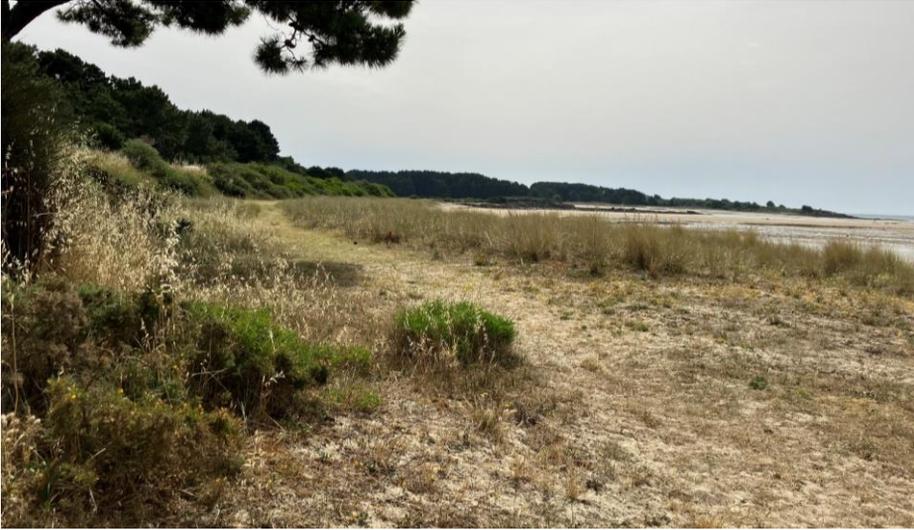
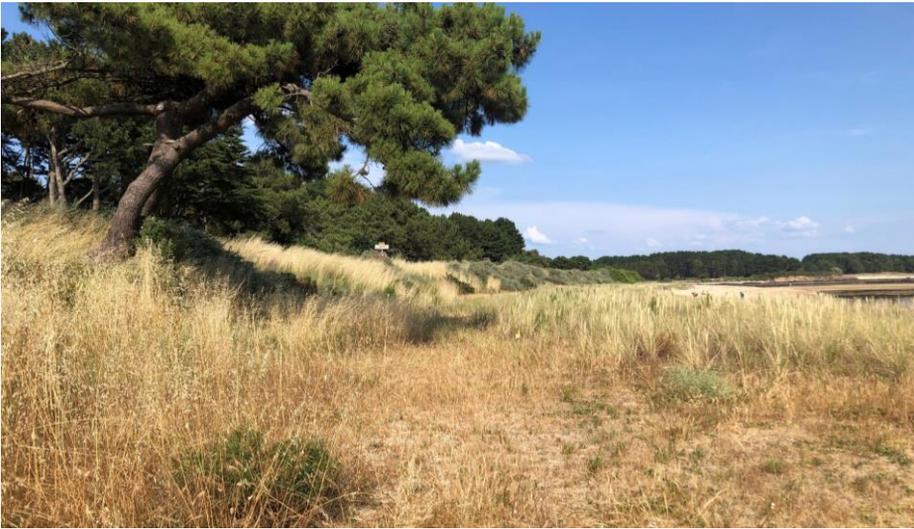
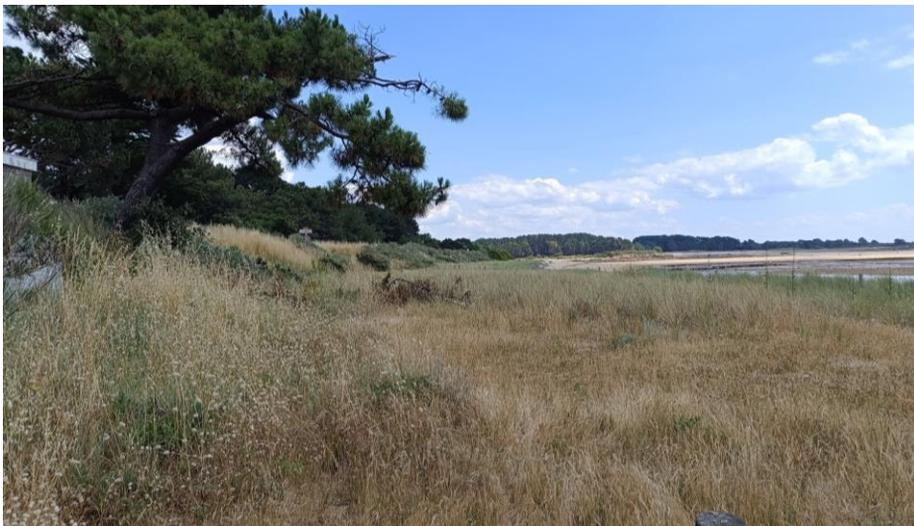
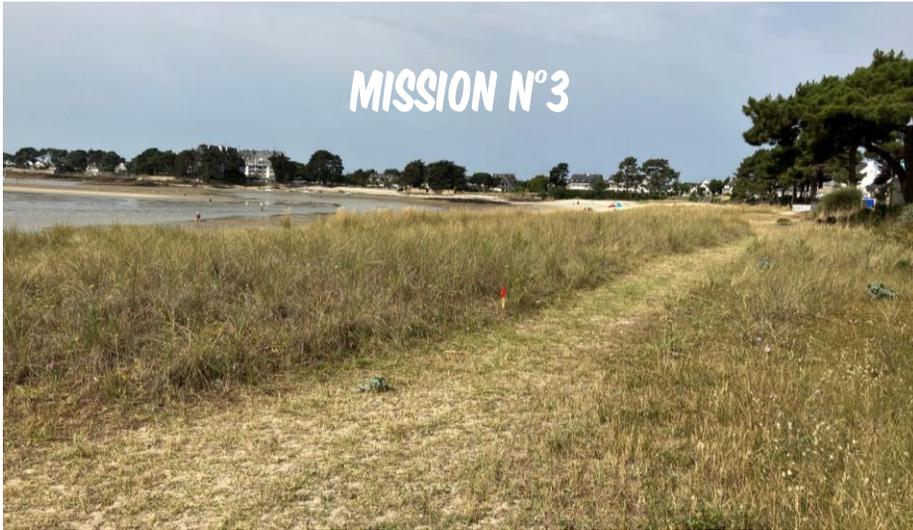
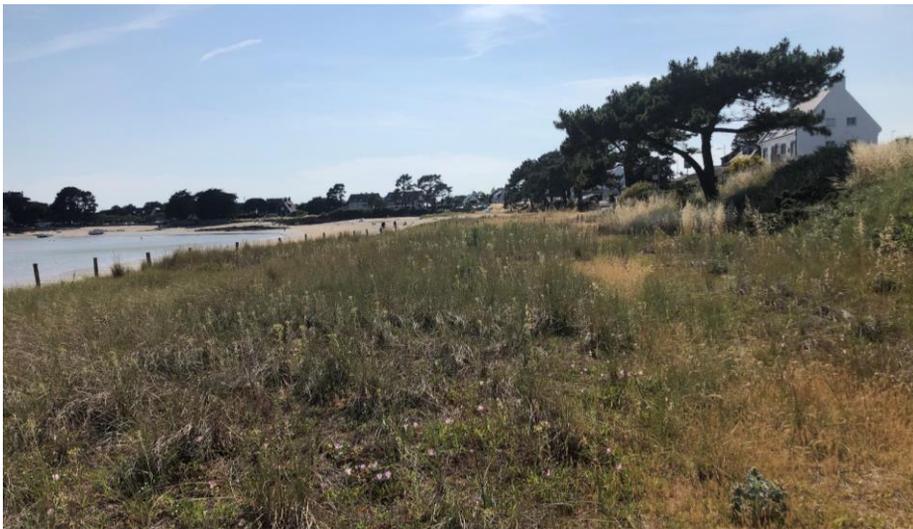
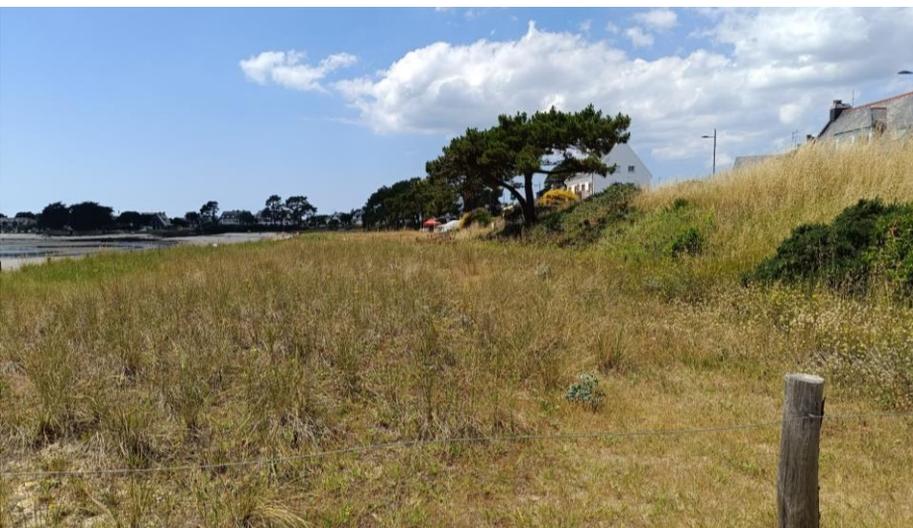
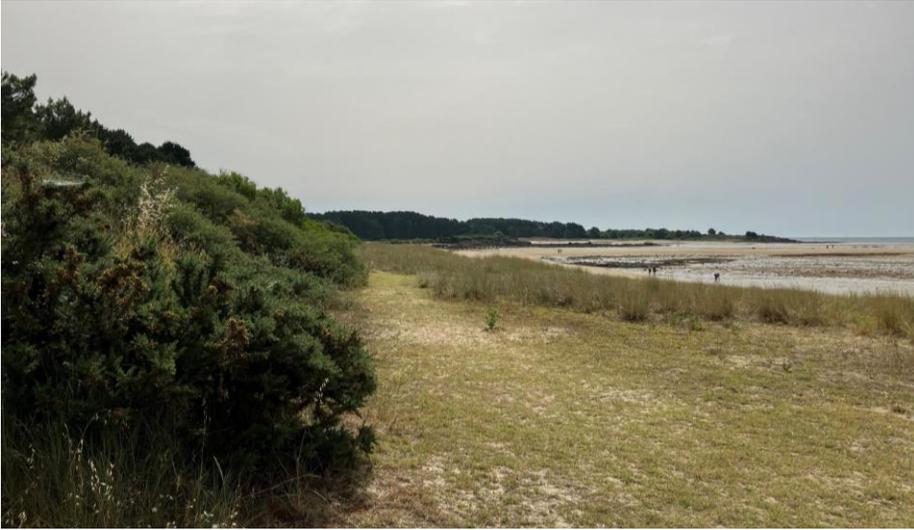
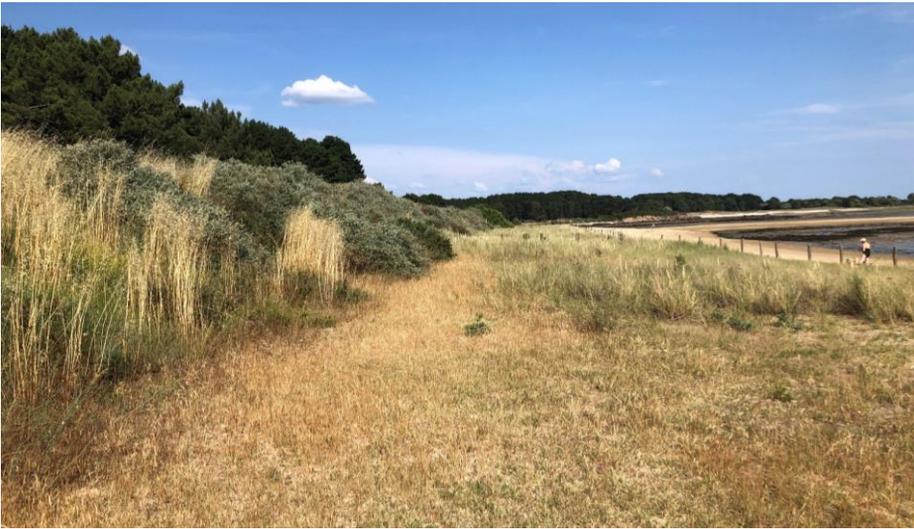
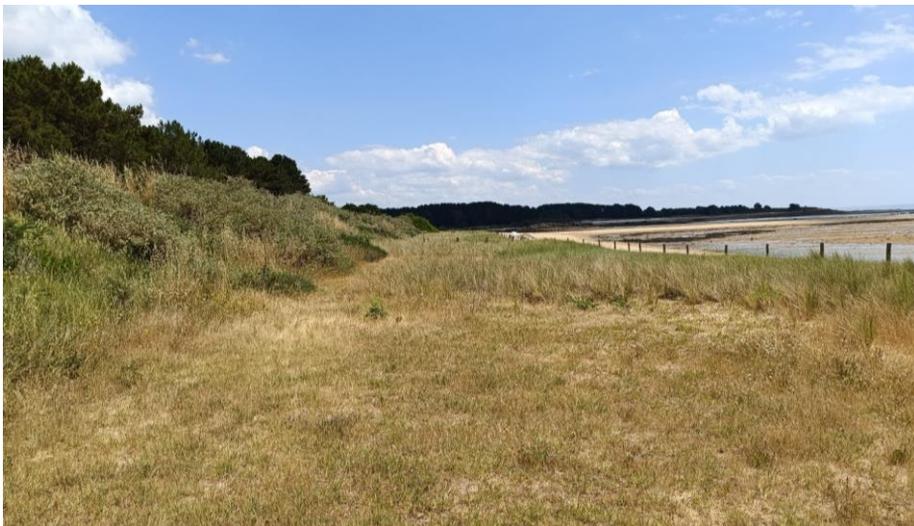
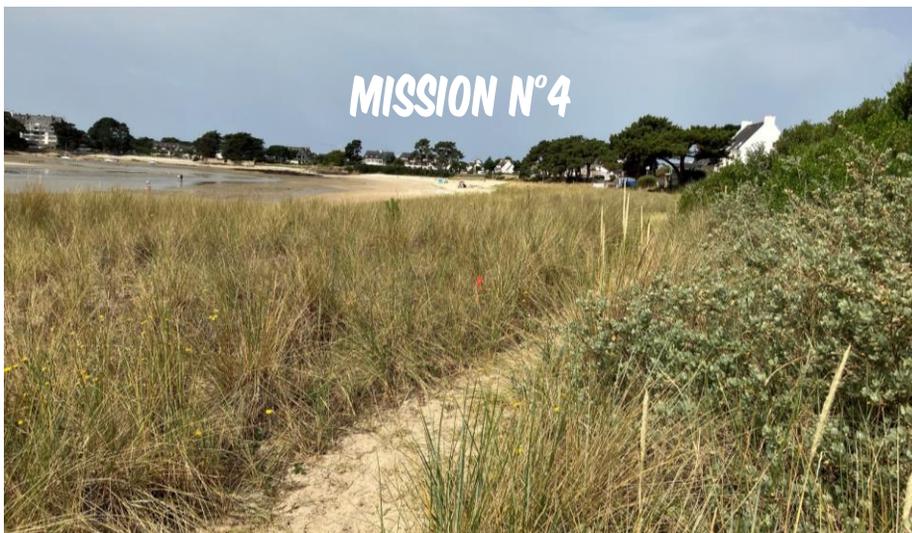
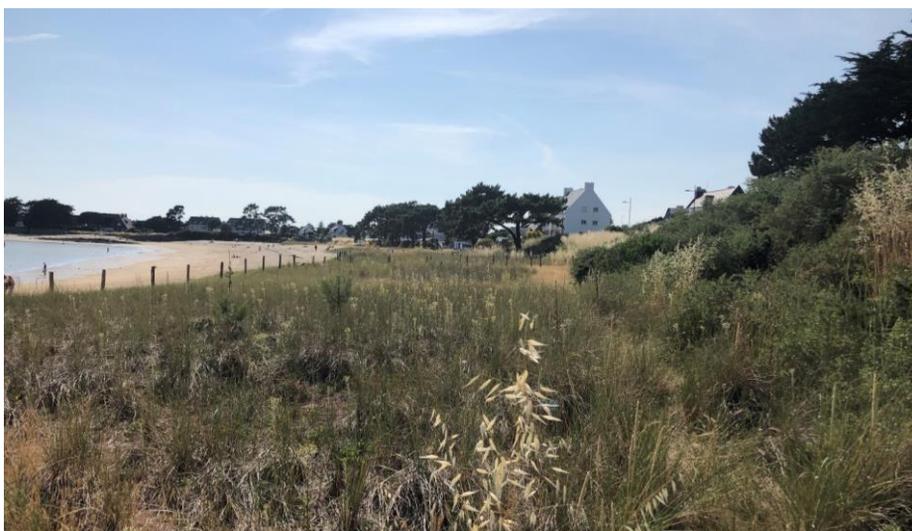
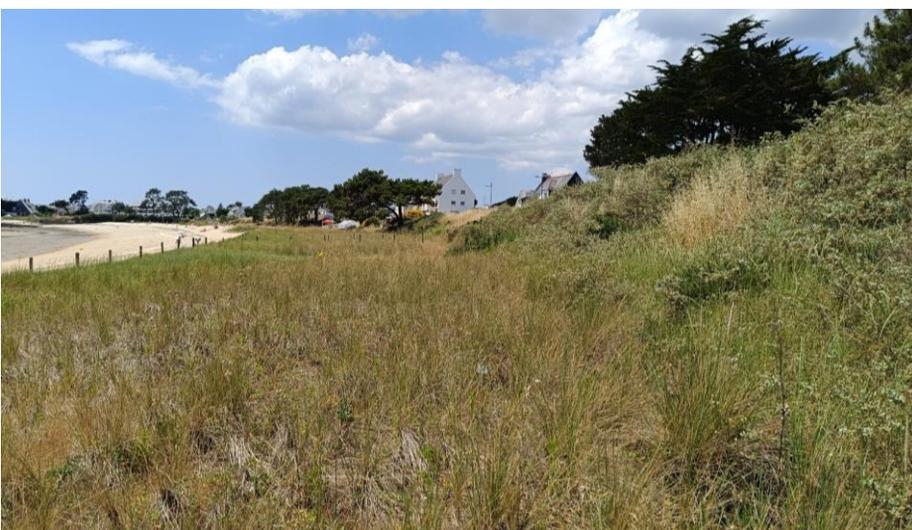
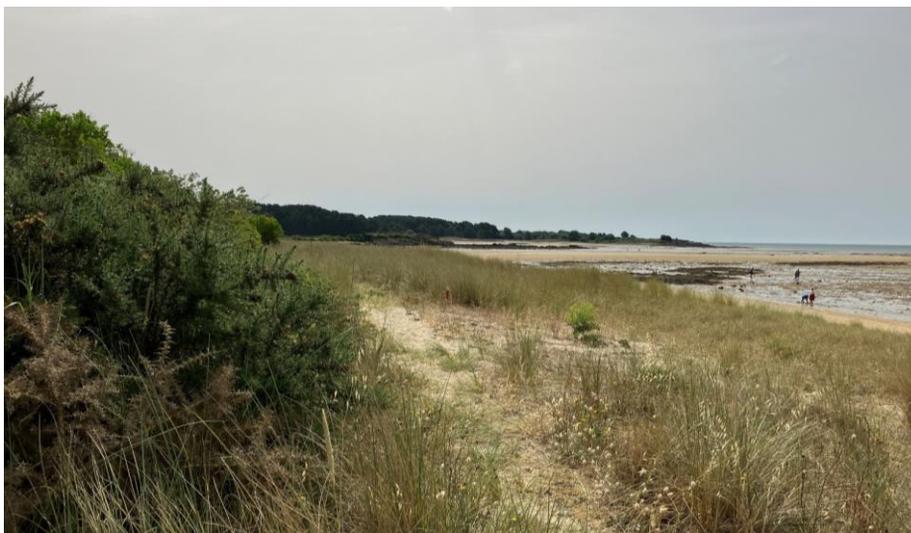
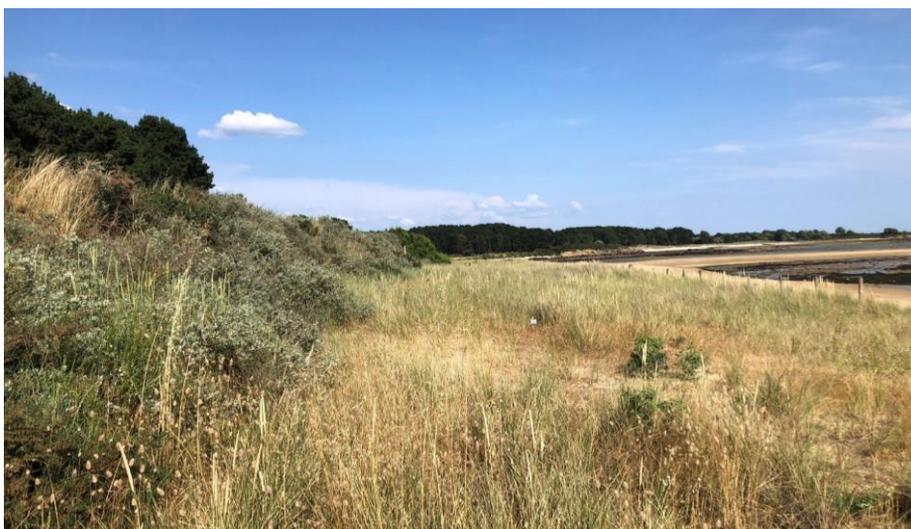
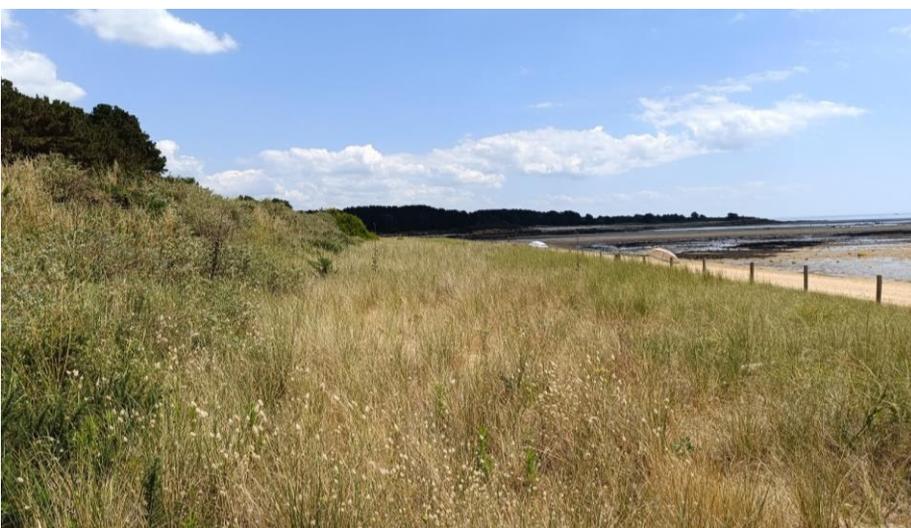
MISSION N°2, 3 ET 4 – ACCÈS OUEST, CENTRAL ET EST

Pour les trois points de suivi, les photographies témoignent d'une reprise nette de la végétation. Les sentiers, autrefois bien marqués, se fondent désormais progressivement dans le couvert végétal. L'oyat et le chiendent, espèces pionnières des milieux dunaires, ont recolonisé ces zones autrefois soumises au piétinement, contribuant à stabiliser le sol et à renforcer la régénération naturelle. Bien que certains secteurs plus dégradés présentent encore des traces visibles, ces cicatrices tendent à s'atténuer avec le temps. Si les clôtures continuent d'être respectées, la prochaine saison estivale devrait favoriser la fermeture complète de ces zones, permettant ainsi à la dune de retrouver pleinement son équilibre écologique.

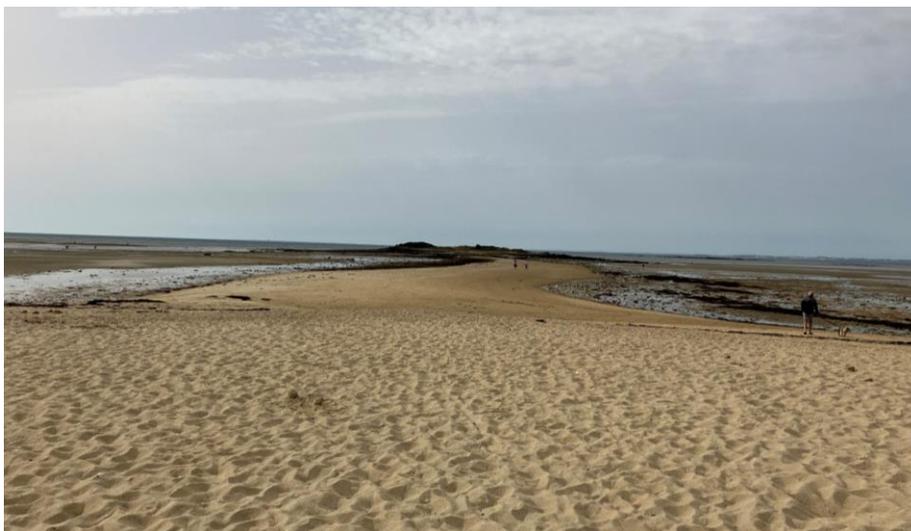
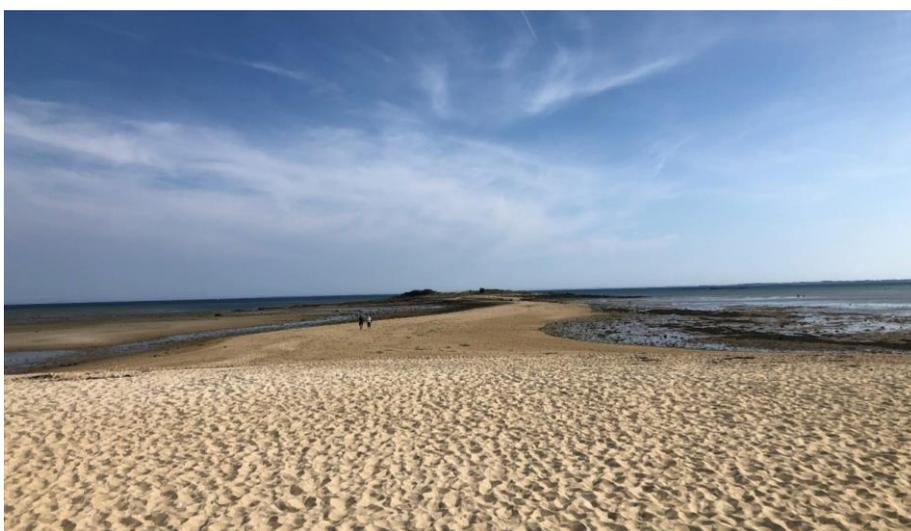
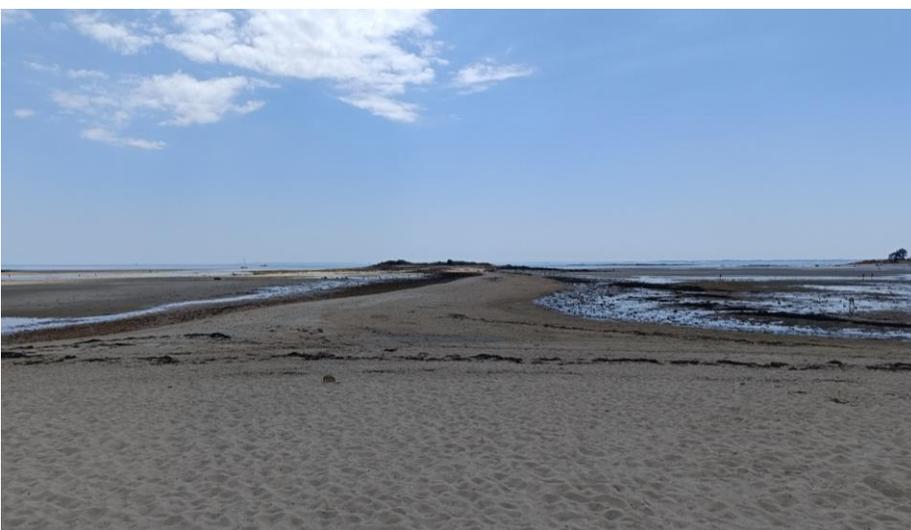
MISSION N°5 – ÎLE DE STUHAN

L'ensemble des photographies réalisées depuis 2022 met en évidence la relative stabilité du tombolo. Sa structure principale demeure quasi inchangée, avec des courbes qui restent sensiblement les mêmes au fil du temps. Seules quelques laisses de mer viennent ponctuellement modifier l'aspect visuel de ce cordon sableux, sans altérer sa forme globale. Cette stabilité témoigne d'un équilibre général de la baie et d'une faible vulnérabilité du tombolo face aux épisodes tempétueux, suggérant une résilience naturelle de cet édifice face aux dynamiques côtières.

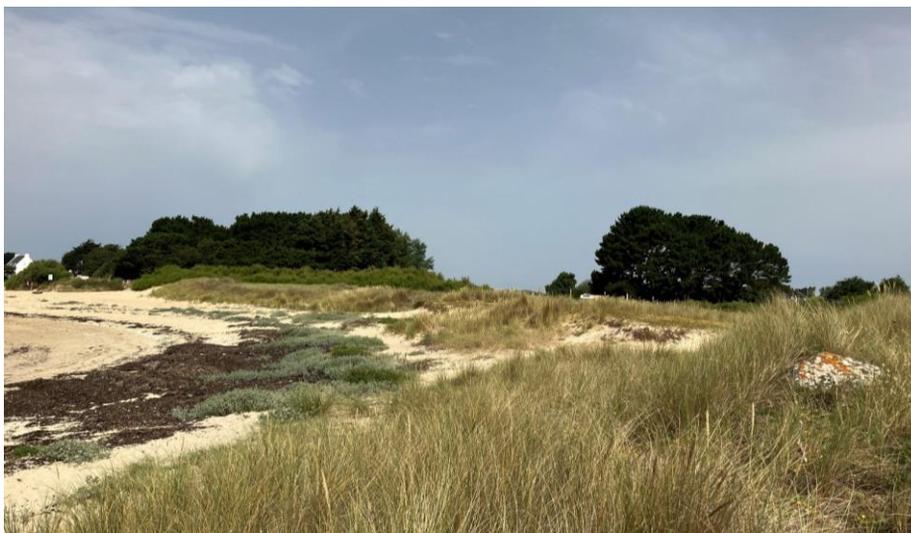
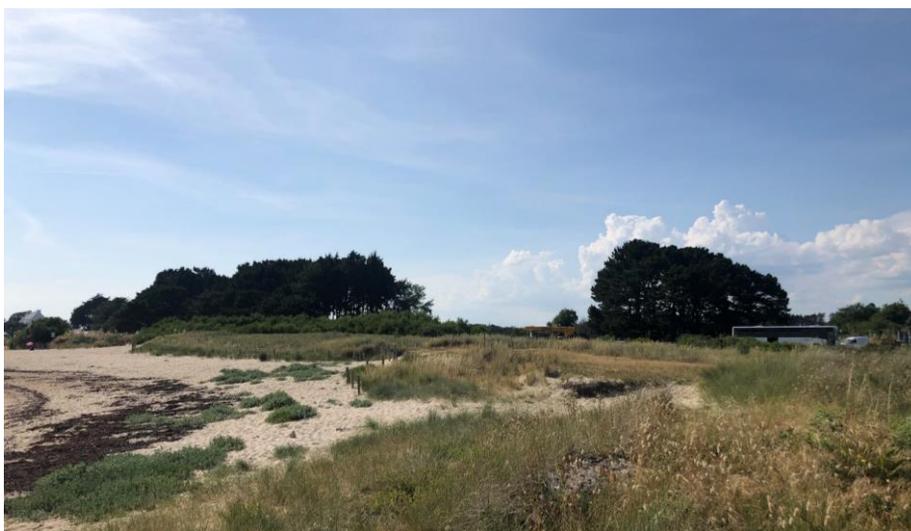
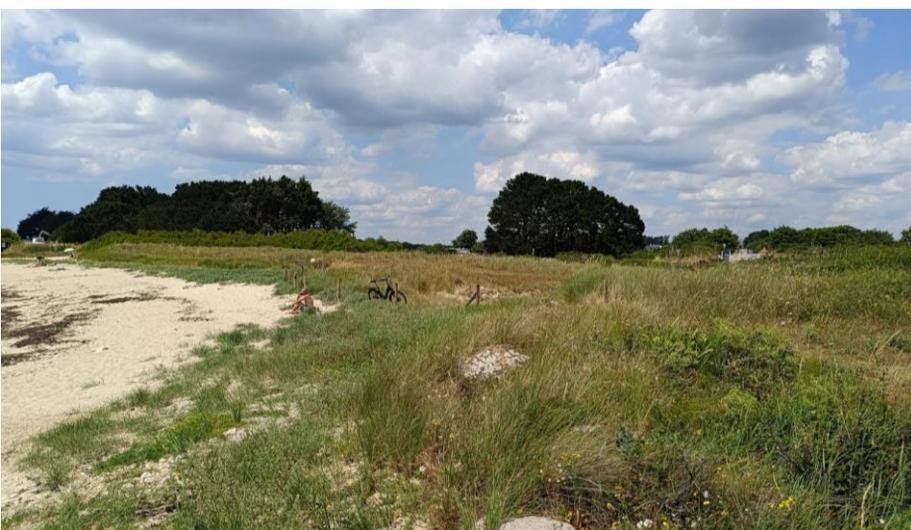
MISSION N°6 – CHEMIN EST

Les photos prises montrent une dynamique végétale qui se manifeste. En effet, à plusieurs reprises, la végétation s'étend sur le haut de plage, créant ainsi une continuité végétale avec la dune. Cette zone semble être un point d'échouage régulier d'algues, ce qui favorise l'implantation de la végétation sur l'estran. Cependant, malgré cette dynamique, la dune ne semble pas progresser de manière significative. La végétation présente sur l'estran est vulnérable au piétinement et au balancement des marées, ce qui entraîne des immersions fréquentes. Ces facteurs pourraient limiter son développement plus important.

Le potentiel de développement est bien présent, avec une interaction favorable entre la dune végétalisée, l'échouage des algues et la végétation qui se développe sur l'estran. Des aménagements tels que des clôtures ou des ganivelles pourraient aider à renforcer cette dynamique. Toutefois, la zone ne présente pas de vulnérabilité évidente nécessitant de tels aménagements.

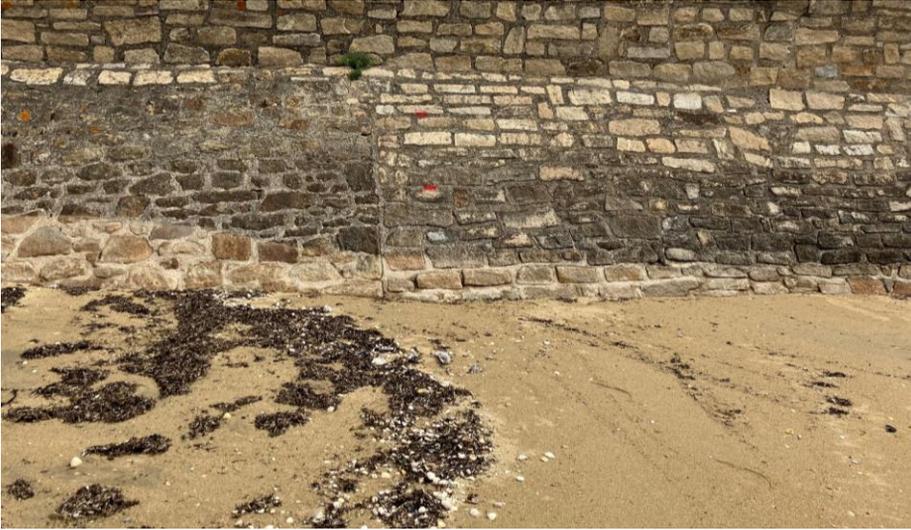
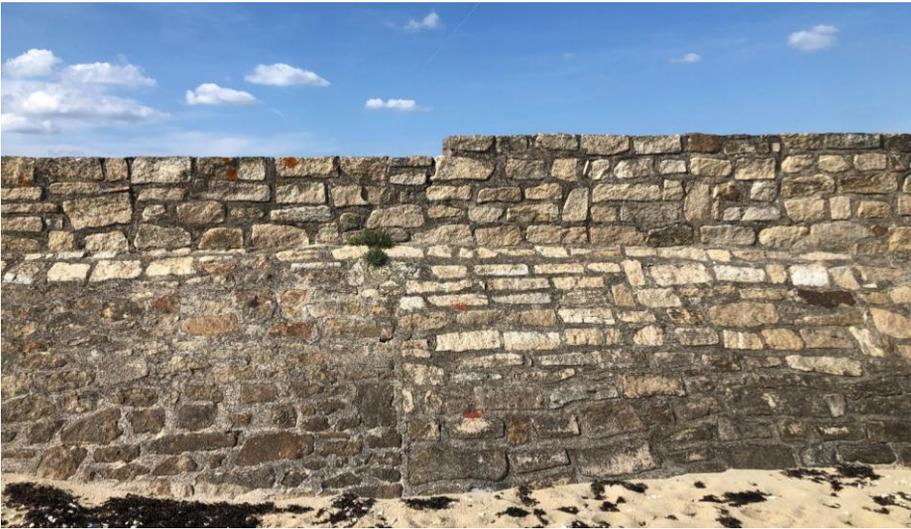
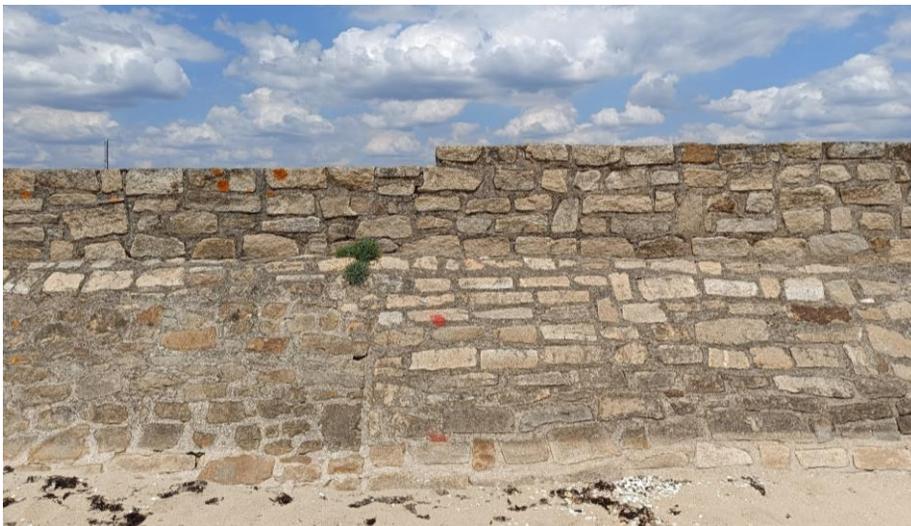
MISSION N°7 – NIVEAU DE SÉDIMENT CONTRE LE PONT

Depuis le début du suivi, une augmentation du niveau de sable contre l'ouvrage est clairement observée. Bien que la courbe présente de fortes oscillations, elle révèle une tendance nette à la baisse, ce qui indique une élévation progressive du niveau du sable. En 2022, la mesure était de 180 cm, tandis qu'elle est actuellement de 90 cm. Les variations les plus importantes dépassent les 50 cm. La tendance générale montre donc une accrétion dans ce secteur de la plage du Men Du. Malgré ces fortes variations, le sable semble continuer à s'accumuler, ce qui témoigne d'une dynamique résiliente face aux événements qui provoquent des baisses brusques et importantes.

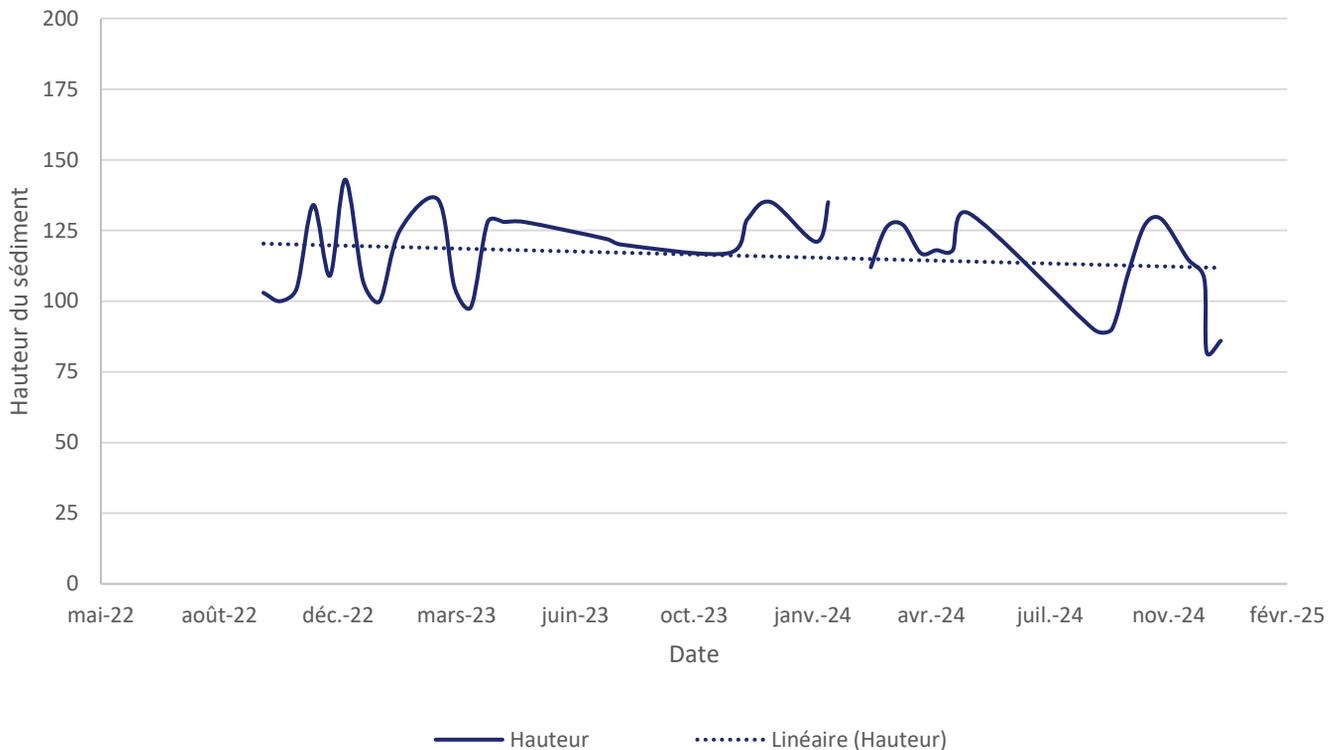
SUIVI DE LA HAUTEUR DE SÉDIMENT AU NIVEAU DE L'ENROCHEMENT N°1

Les relevés effectués au niveau de l'enrochement, situé à quelques dizaines de mètres au nord du « profil sud », révèlent une relative stabilité altimétrique, bien qu'une tendance récente à l'accrétion soit observable. Il est important de noter que, sur ce type de relevé, une diminution de la courbe indique une élévation du niveau sableux, et inversement.

Malgré cette apparente stabilité, le niveau de sédiment y demeure sujet à des fluctuations importantes au fil du temps, traduisant une capacité limitée de l'enrochement à stabiliser durablement le trait de côte local. Des variations régulières de plusieurs dizaines de centimètres sont enregistrées, corroborant les observations effectuées dans la zone haute du « profil sud ».

À la suite des fortes tempêtes hivernales, l'enrochement dans cette zone a partiellement cédé, comme en témoigne la photo prise en décembre 2024. Cet événement illustre la violence des phénomènes météo-marins qui affectent cette région.

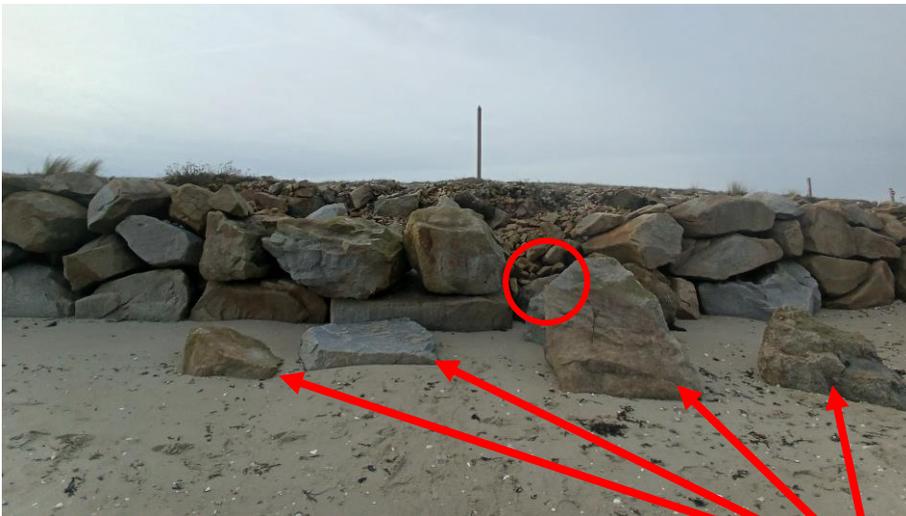
DÉCEMBRE 2024

Blocs basculés

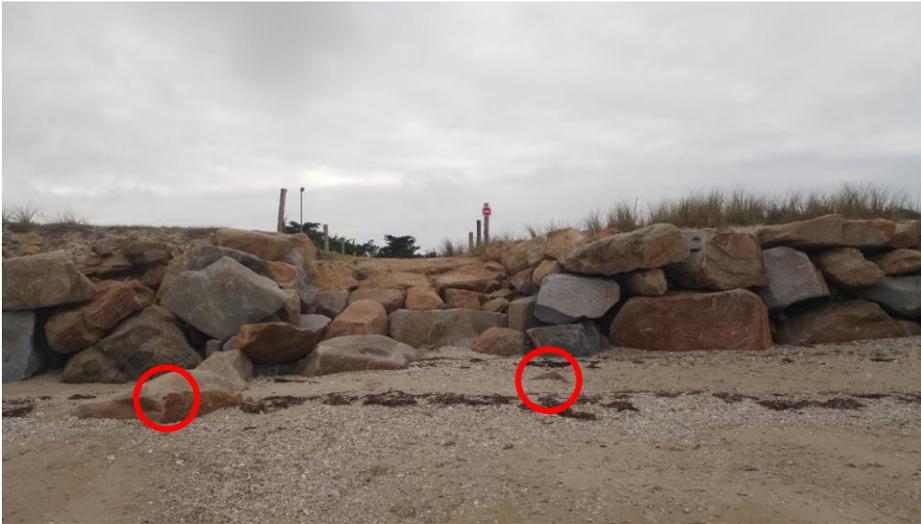
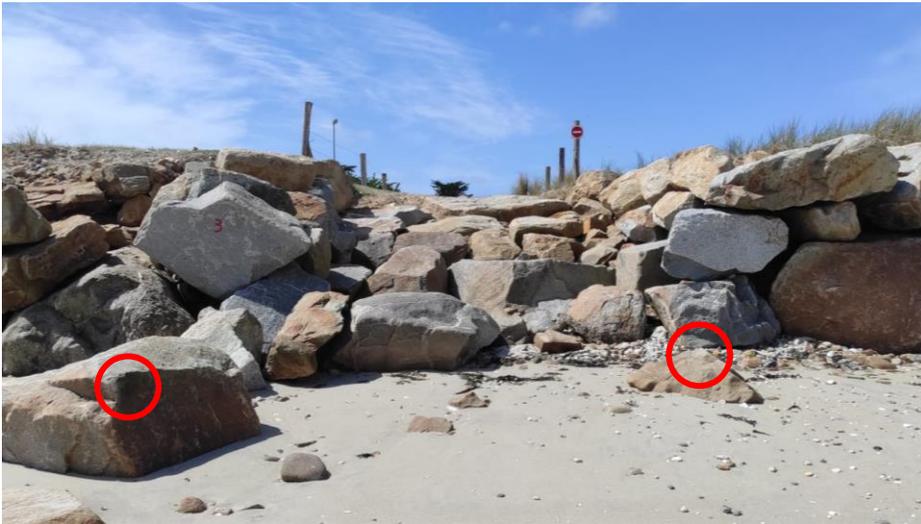
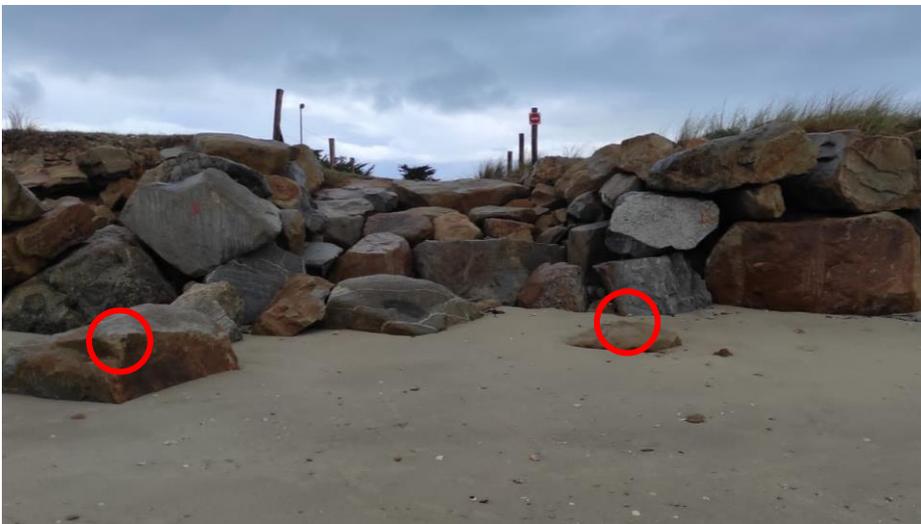
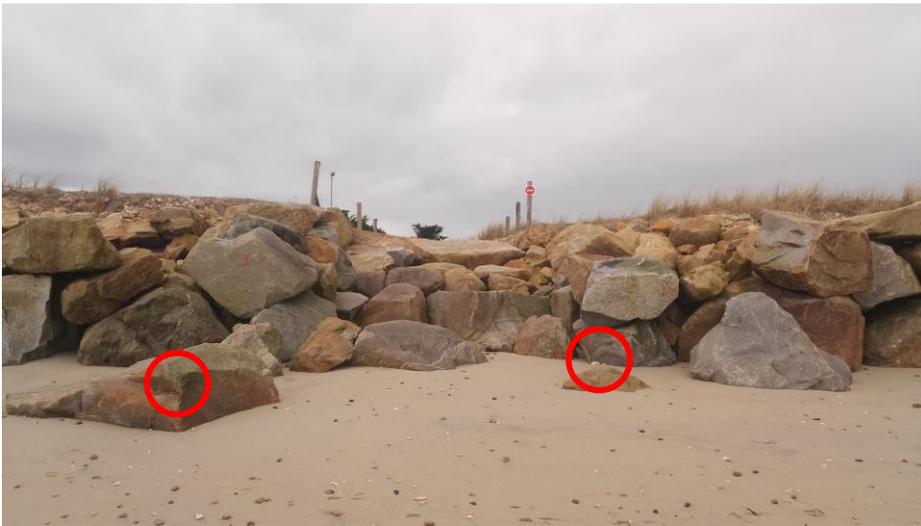
Comme pour les analyses des missions précédentes, le suivi de l'entrée n°1 met en évidence un fort dynamisme dans l'évolution de la hauteur des sédiments sur ce site. En effet, de fortes variations sont clairement observables à travers les cinq images suivantes. Les blocs, tombés par le passé et désormais positionnés devant l'ouvrage, apparaissent et disparaissent sous le sable au fil du temps. De la même manière que pour les mesures réalisées sur l'enrochement n°1, plusieurs blocs sont également tombés dans cette zone, entraînant une dégradation progressive de l'enrochement sur plusieurs dizaines de mètres linéaires.

Ces différentes indications prouvent la variabilité du niveau de sédiment sur ce site, ainsi que sa fragilité face aux assauts de la mer.

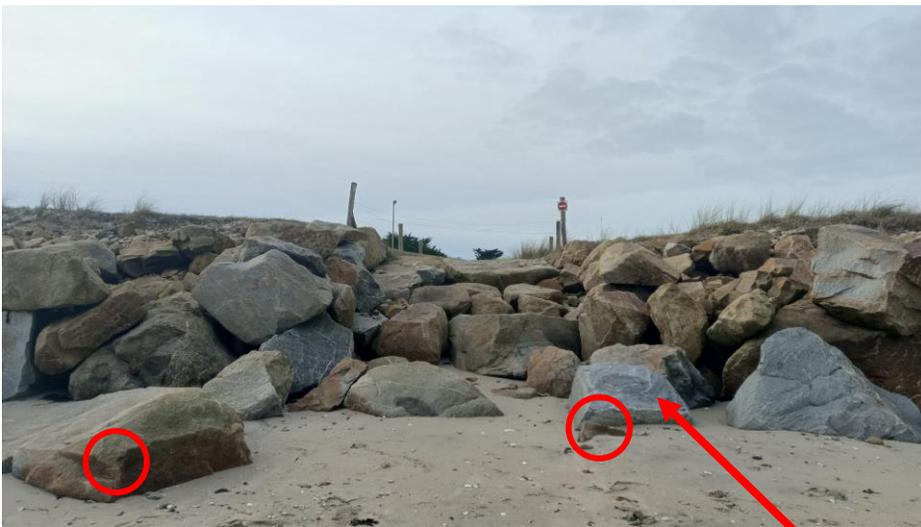
DÉCEMBRE 2024

Bloc basculé

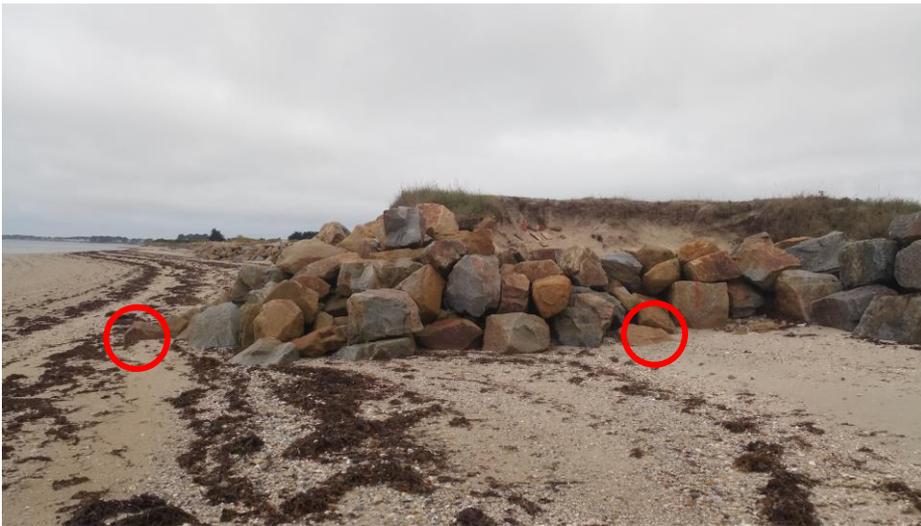
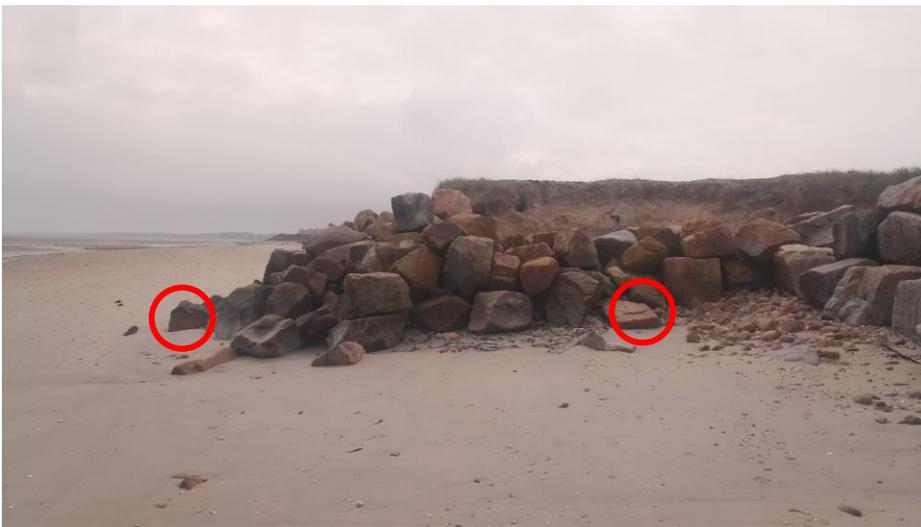
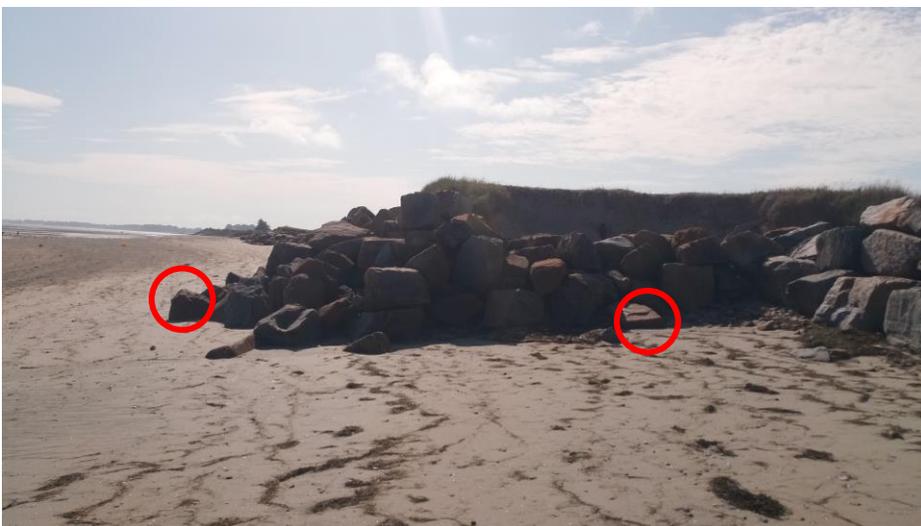
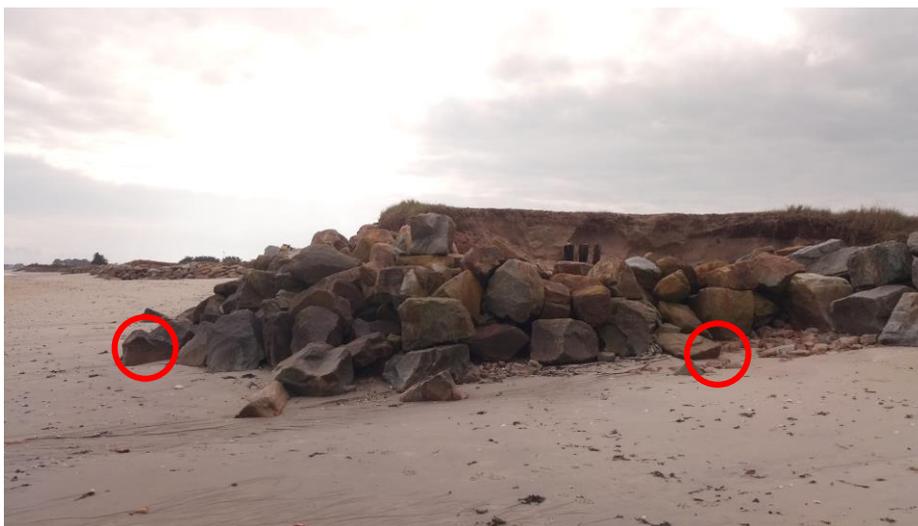
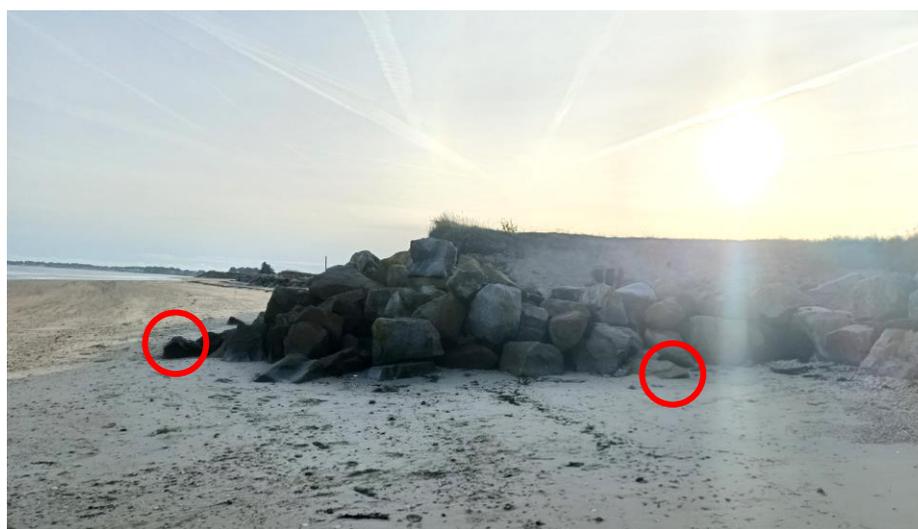
Concernant la mesure faite au niveau de l'enrochement n°2, la tendance générale tend vers une très légère accrétion, au même titre que la mission n°2. Mise à part une forte diminution du niveau de sédiment en mai 2024, ce secteur de l'enrochement est celui qui présente les variations les plus faibles depuis le début des suivis. Ce secteur semble donc moins impacté par les forçages météo-marins.
