Résultats des suivis participatifs OCLM 2024

Sedrati M., Bulot G., Dalour L., Metge N., Cléaux S., 2025. Résultats des suivis participatifs OCLM 2024. GEO-OCEAN – Pôle UBS, 224 p.

SITE DE BANASTÈRE

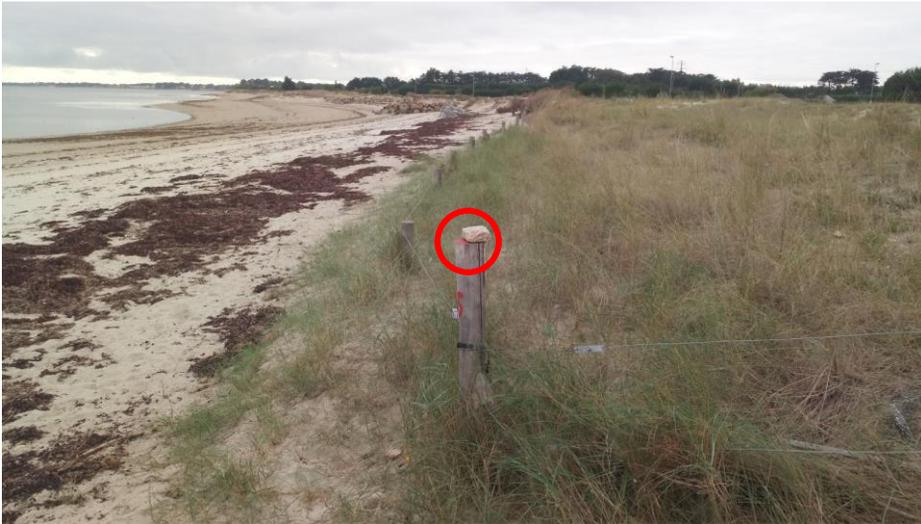
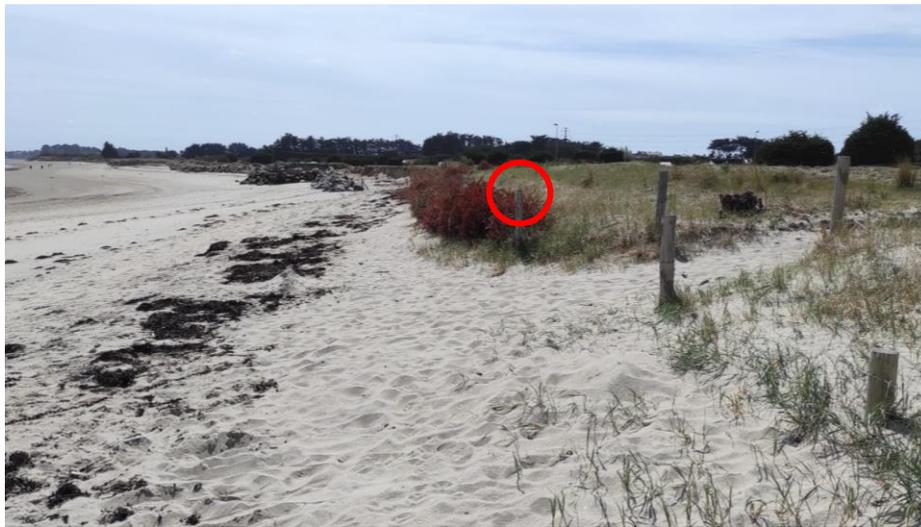
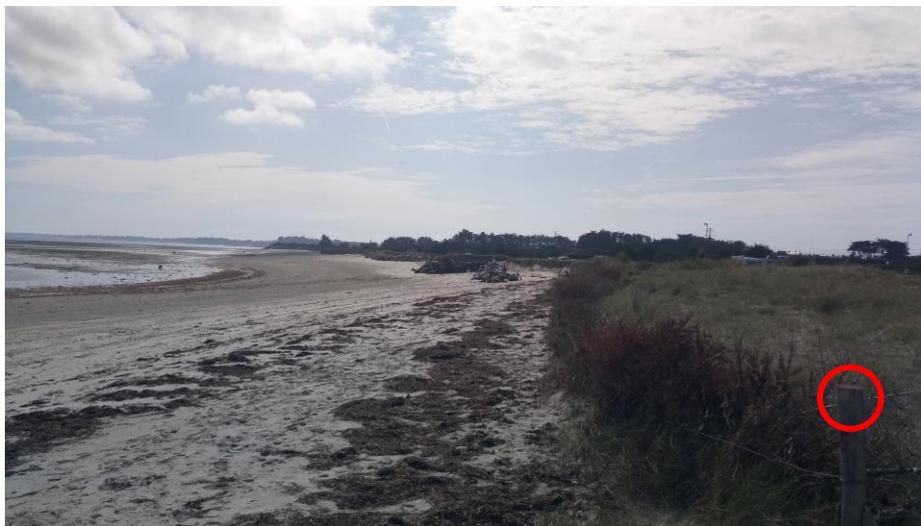
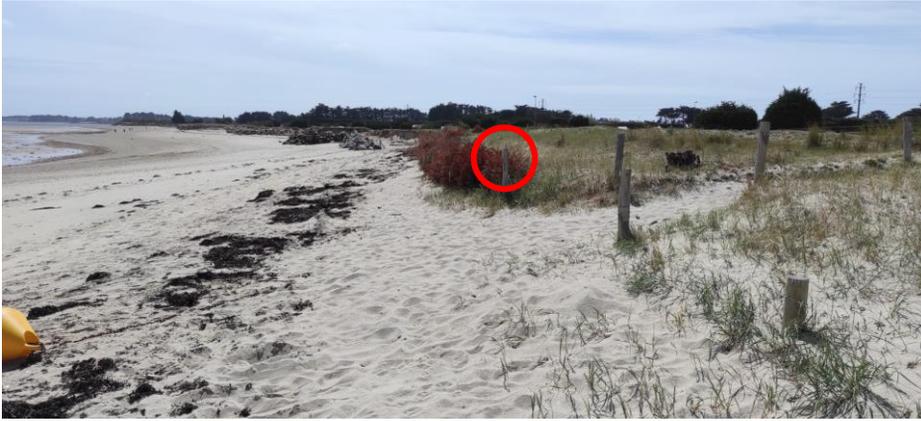
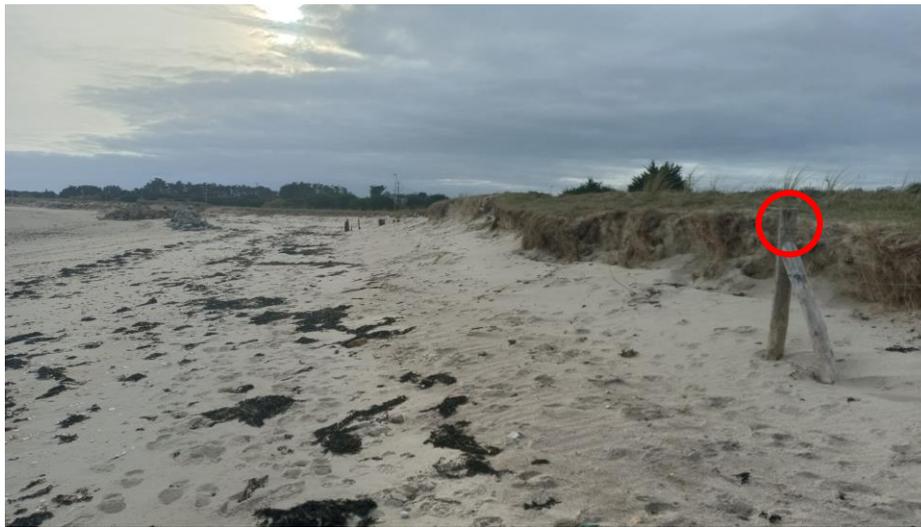
MISSION N°6 – POTEAUX EN BOIS

Enfin, la dernière mission consiste en la mesure des deux poteaux en bois qui marquent l'entrée nord du site de suivi. Jusqu'à fin 2023, cette partie de la plage des Sables Blancs était la plus épargnée, avec une tendance à l'accrétion, marquée par une progression de la végétation. Cependant, cette dynamique s'est inversée, et on constate désormais de l'érosion, relativement progressive pour le poteau nord, mais plus marquée pour la partie sud. Bien que les mesures aient été interrompues, les photos révèlent un fort recul de la végétation et une baisse significative du niveau des sédiments à la fin de l'année 2024. Une falaise dunaire est maintenant observable.

Il est possible que cette zone, étant plus naturelle, aura plus de facilité à faire preuve de résilience et retrouver son potentiel niveau antérieur après la fin de la saison hivernale.

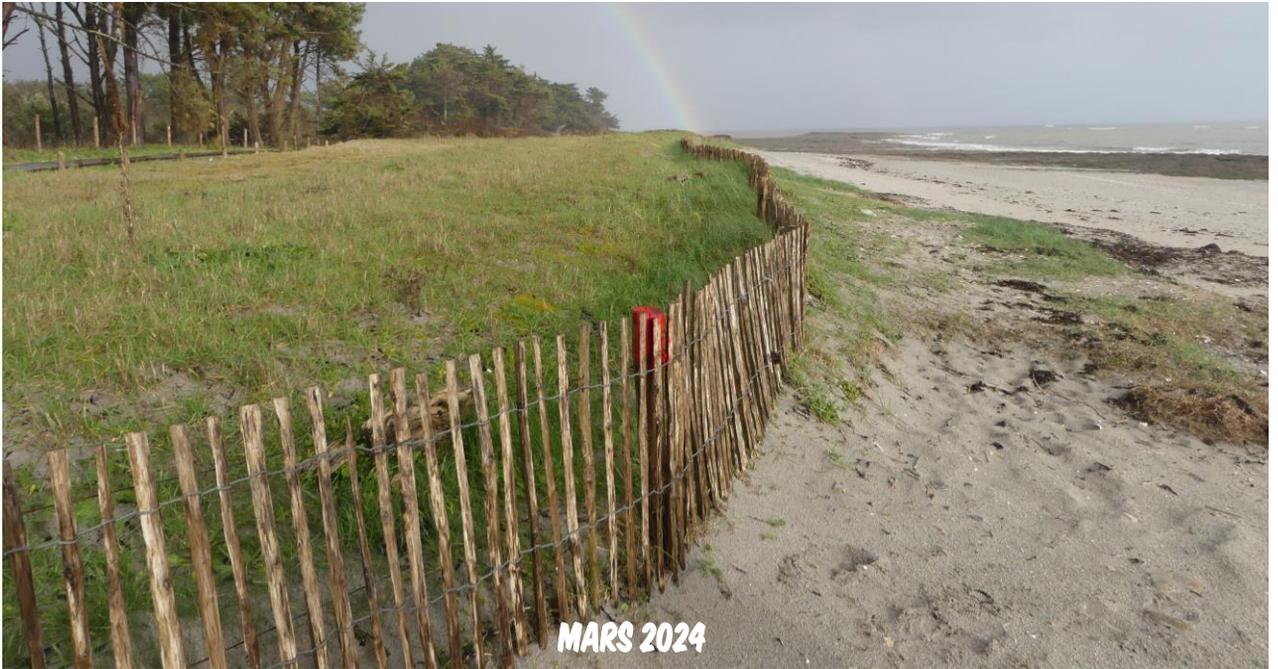
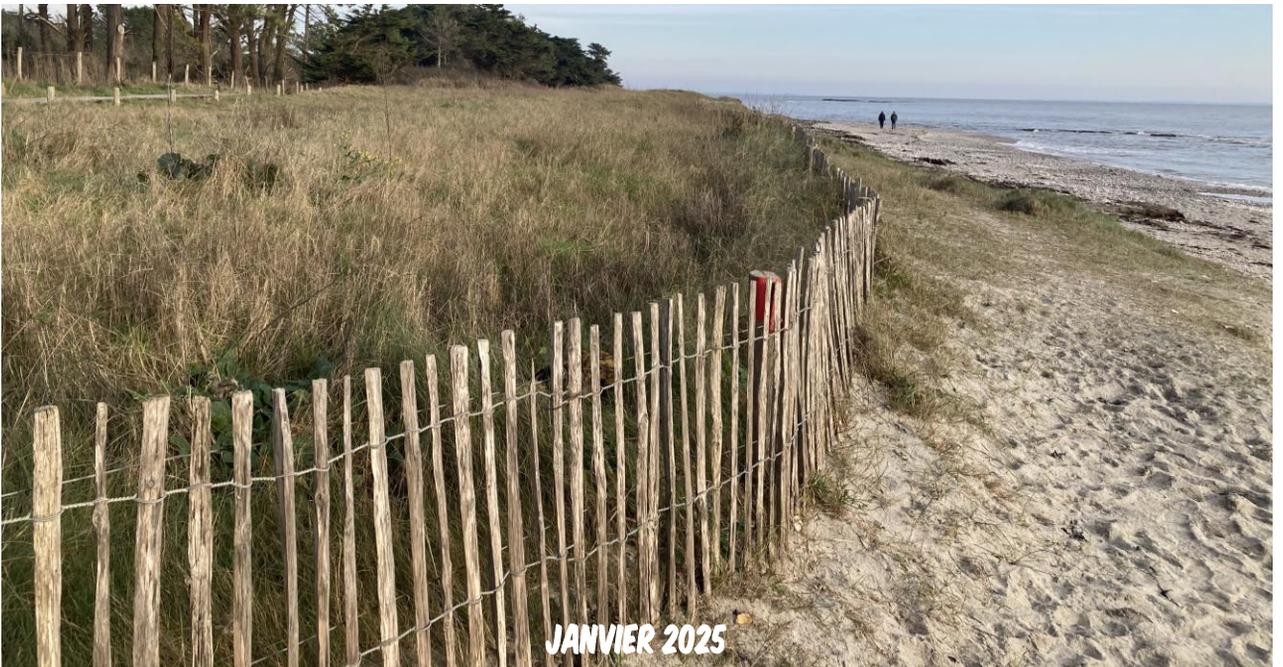
MISSION N°1

Les photos montrent une stabilité notable du niveau de sédiment, avec des variations de moins de 6 cm, bien qu'il semble que la végétation se développe et se densifie, particulièrement vers l'Est. Il sera important de suivre son évolution avec les forts coefficients de marée prévus en début d'année 2025. Les mesures du niveau de sédiment confirment également la stabilité de cette zone.

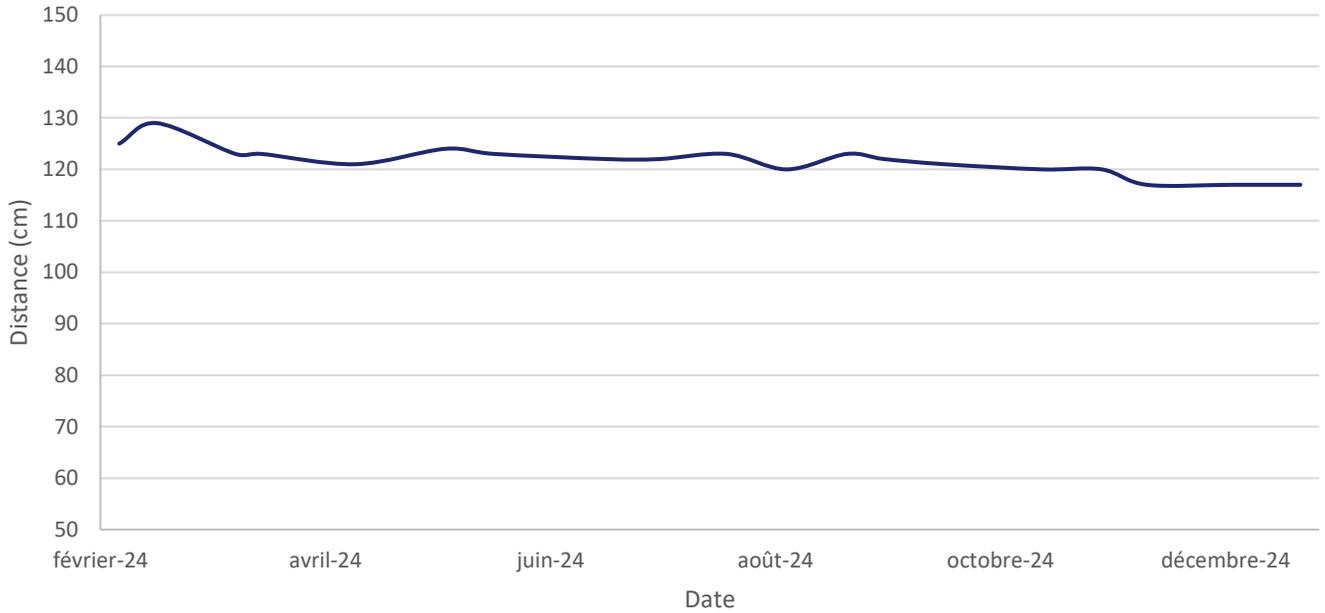
VARIATION DES SÉDIMENTS AU NIVEAU DU POTEAU DE LA MISSION N°2

Au cours du mois de mai 2024, une nouvelle rangée de ganivelles a été ajoutée. Celle-ci semble avoir permis de capturer du sédiment en haut de plage, car les photos montrent une remontée du niveau, alors que les ganivelles installées auparavant étaient déchaussées au début du suivi. Les mesures corroborent cette progression, avec un gain d'environ 10 cm de sédiment, probablement dû au captage éolien.

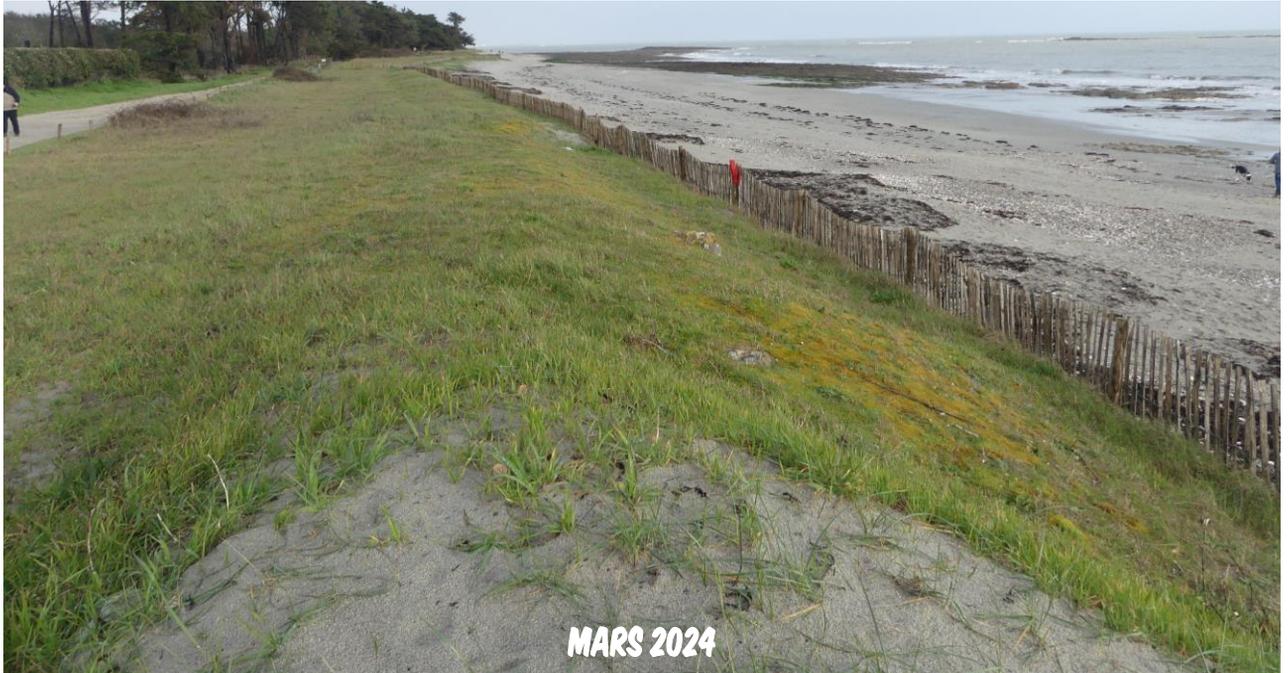
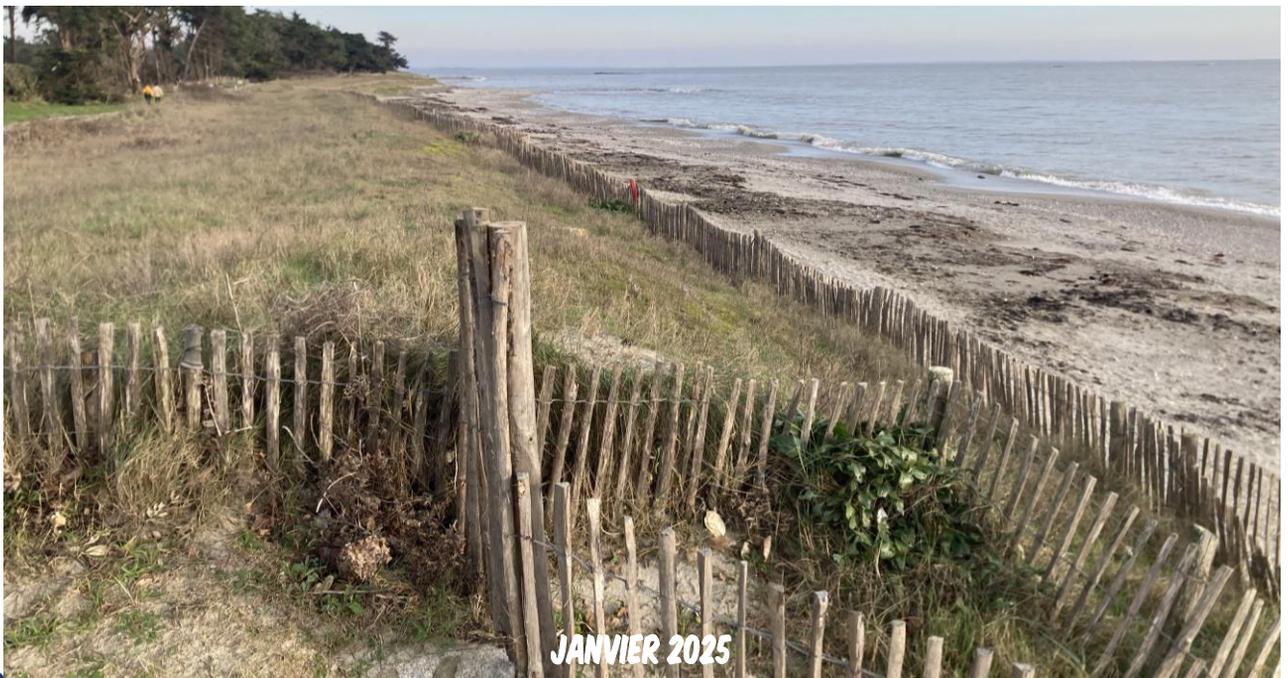
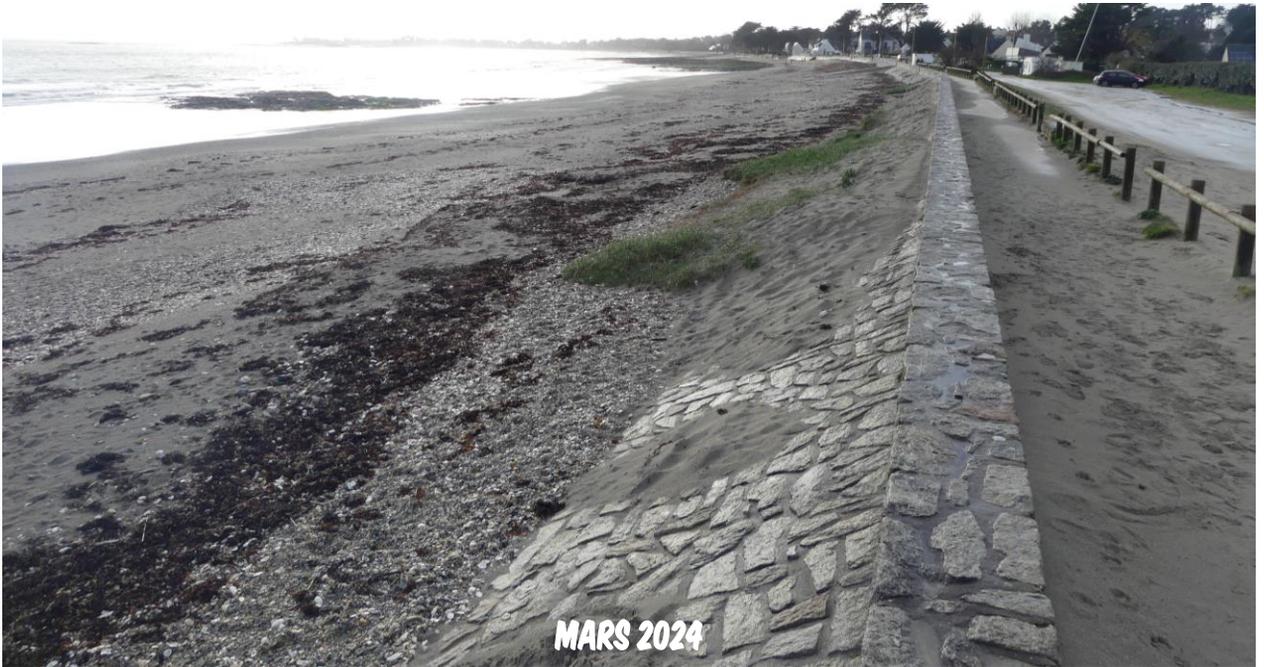
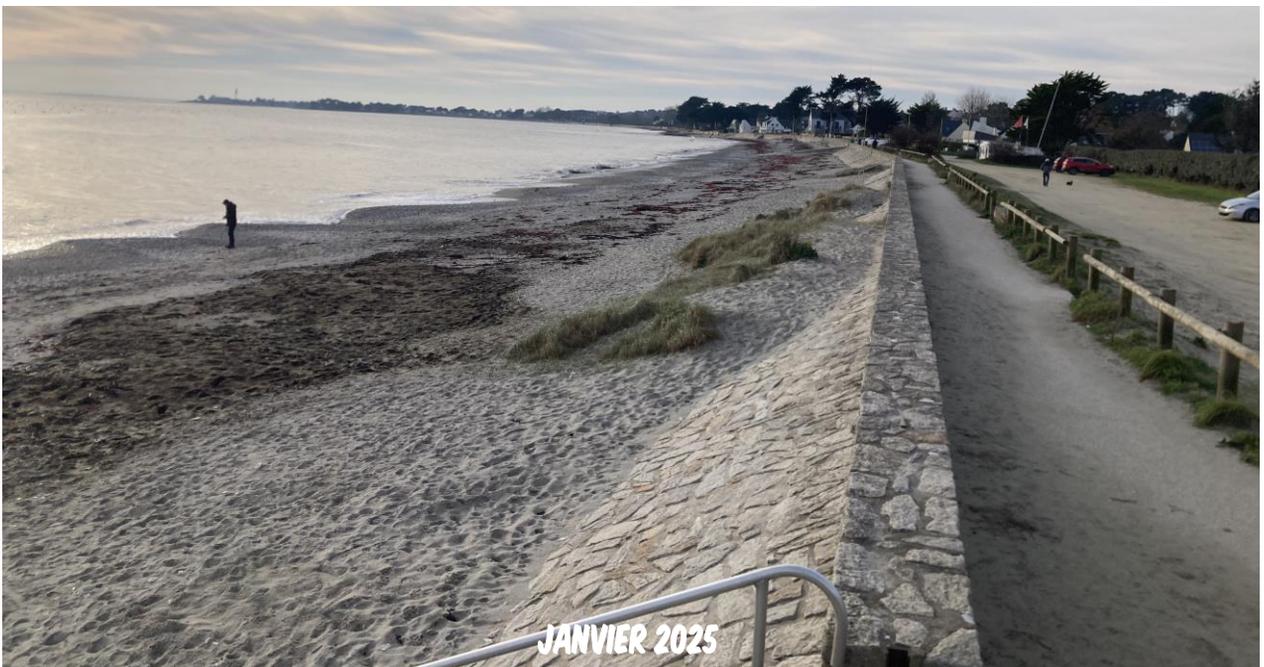
MISSION N°3-1

Les photos prises vers l'Est ne montrent pas d'évolution significative dans cette zone. En revanche, celles orientées vers l'Ouest mettent en évidence une progression et une densification de la végétation fixée sur les croissants de sable devant la digue.

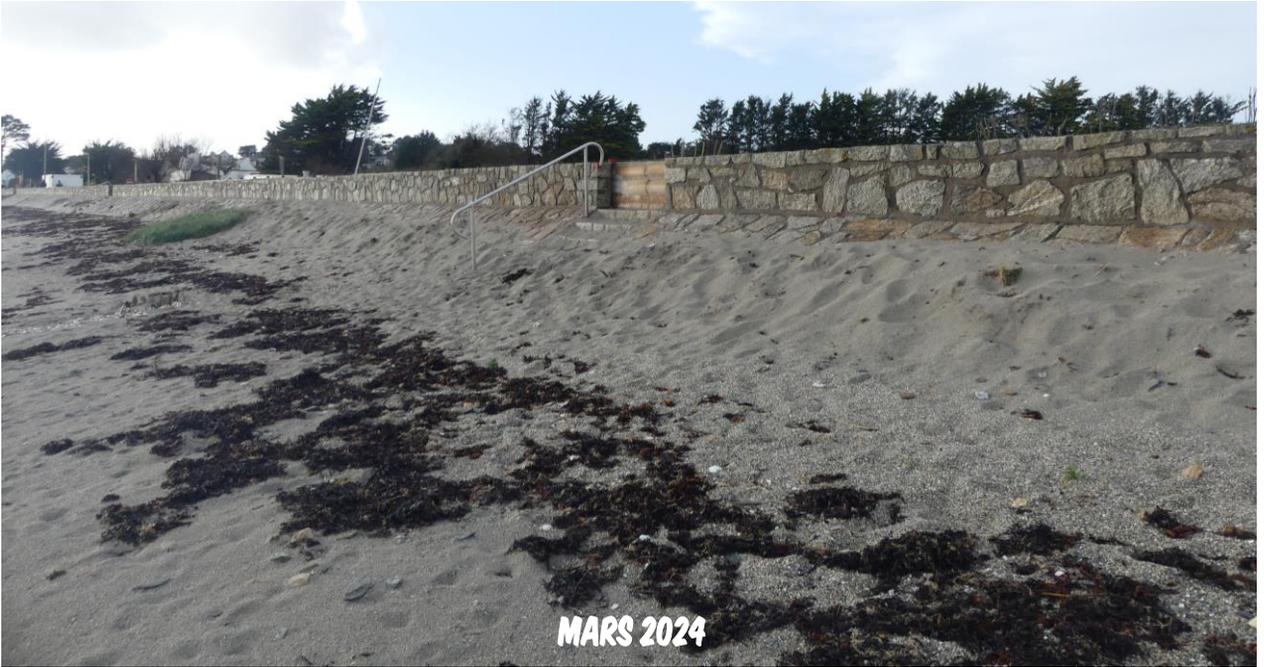
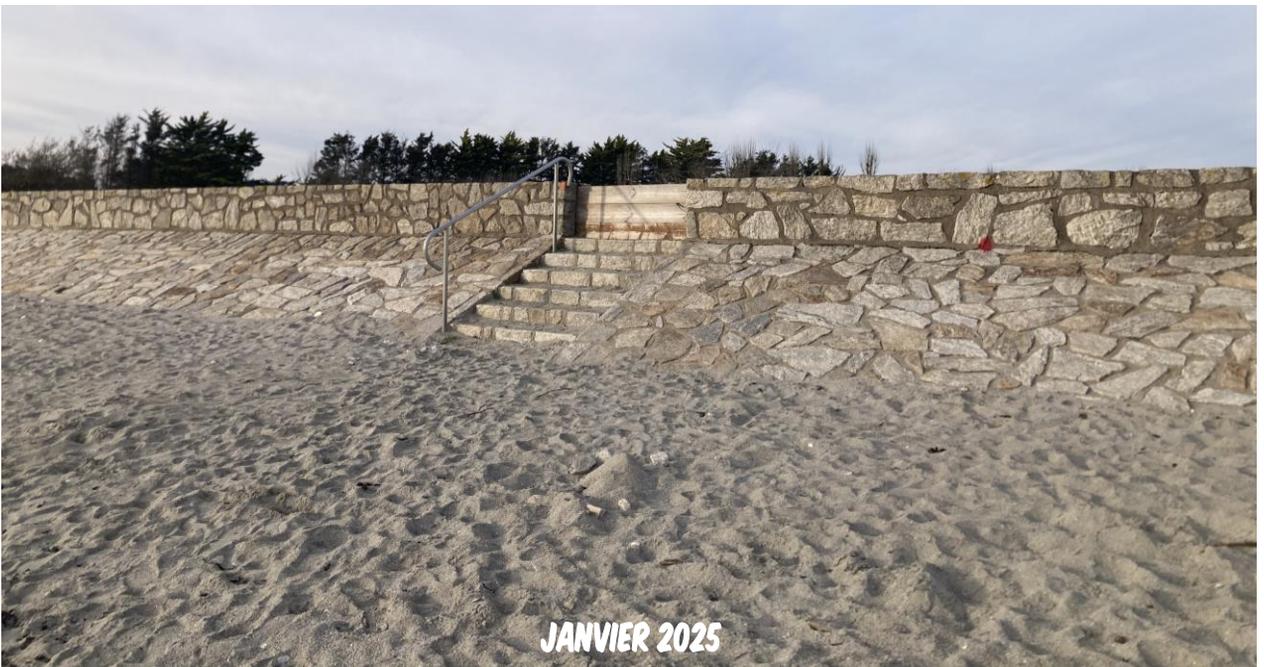
MISSION N°4

La mission 4 est la seule zone du suivi à présenter une perte de sédiment, notamment au premier semestre 2024. Toutefois, cette perte pourrait être liée au déplacement latéral des croissants de plage, qui, autrefois situés au niveau des marches, pourraient désormais se trouver plus à l'Est ou à l'Ouest. Sur les photos estivales, les bateaux masquent la visibilité des marches. Il serait pertinent de consigner précisément cette information dans les relevés pour affiner l'analyse.

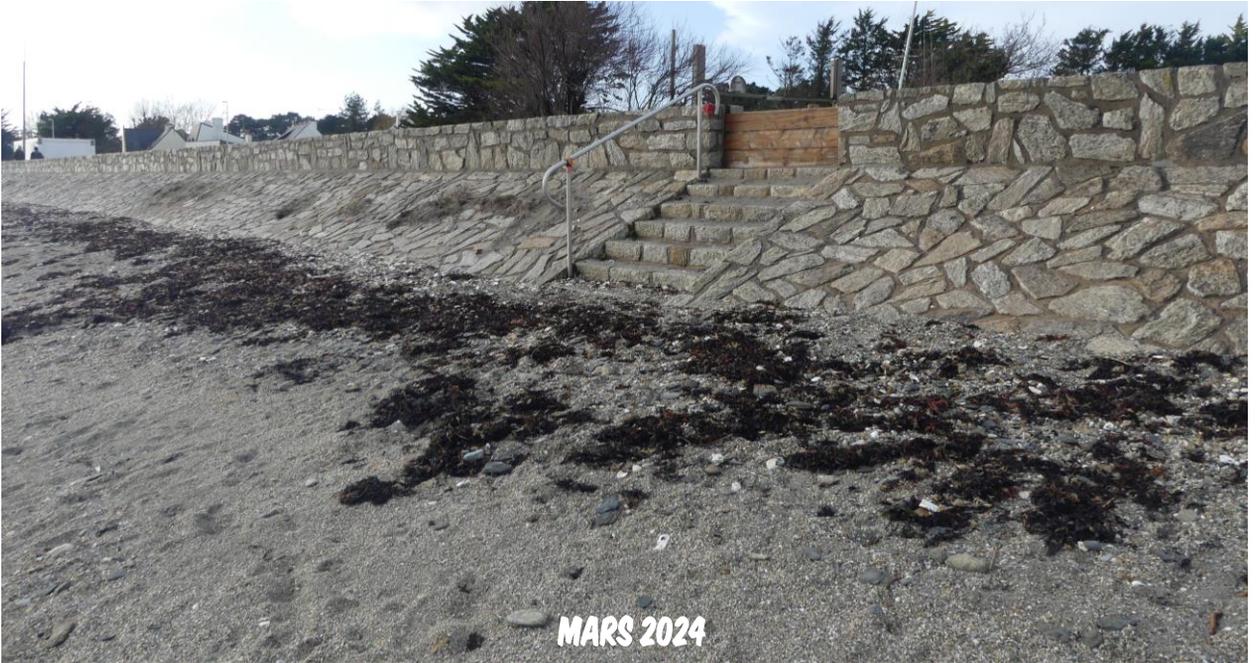
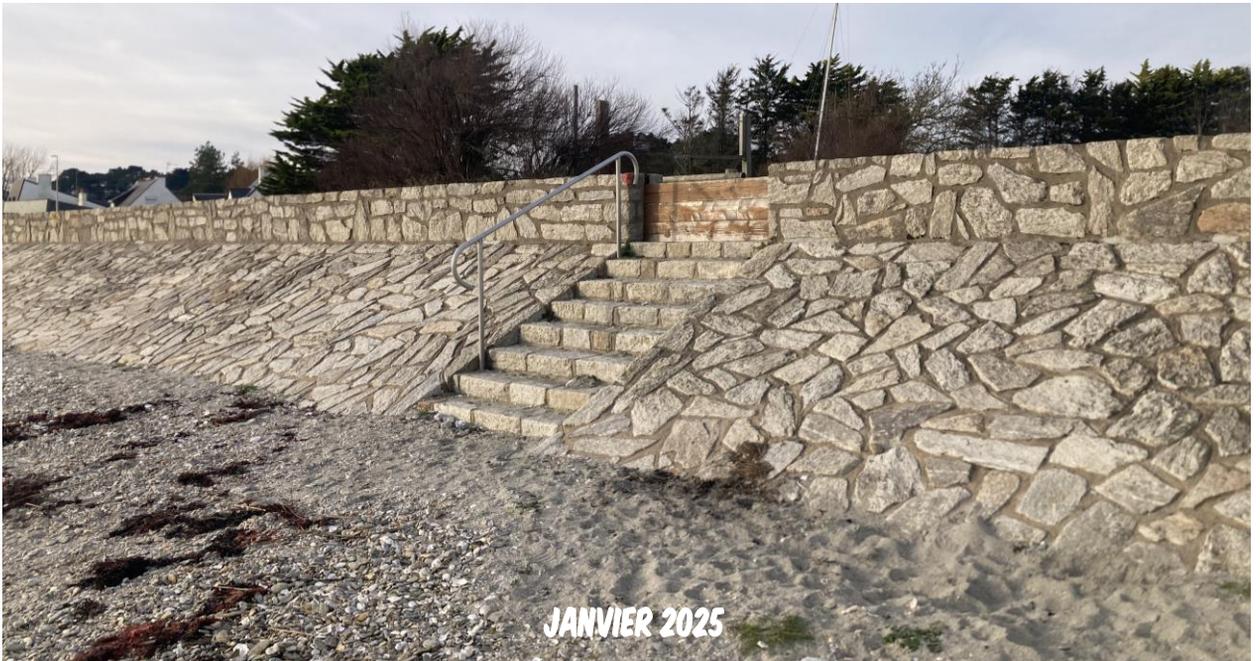
MISSION N°5

La mission 5 est restée globalement stable depuis le début du suivi, bien qu'on observe une légère baisse du niveau de sédiment en début d'année 2024, équivalente à une marche. Il est intéressant de noter que le niveau maximal a été enregistré juste après une période de très forts coefficients de marée (jusqu'à 116), avant de diminuer par la suite. Ce secteur pourrait ainsi jouer un rôle de zone de stockage de sédiment en cas de vives eaux. Ce déplacement de sable pourrait également être lié aux vents d'Est importants observés entre le 7 et le 10 mars, lors de ces forts coefficients. Ces vents, suffisamment puissants pour créer des courants latéraux, ont soufflé de l'Est et du Sud-Est, transportant probablement du sédiment dans la zone.

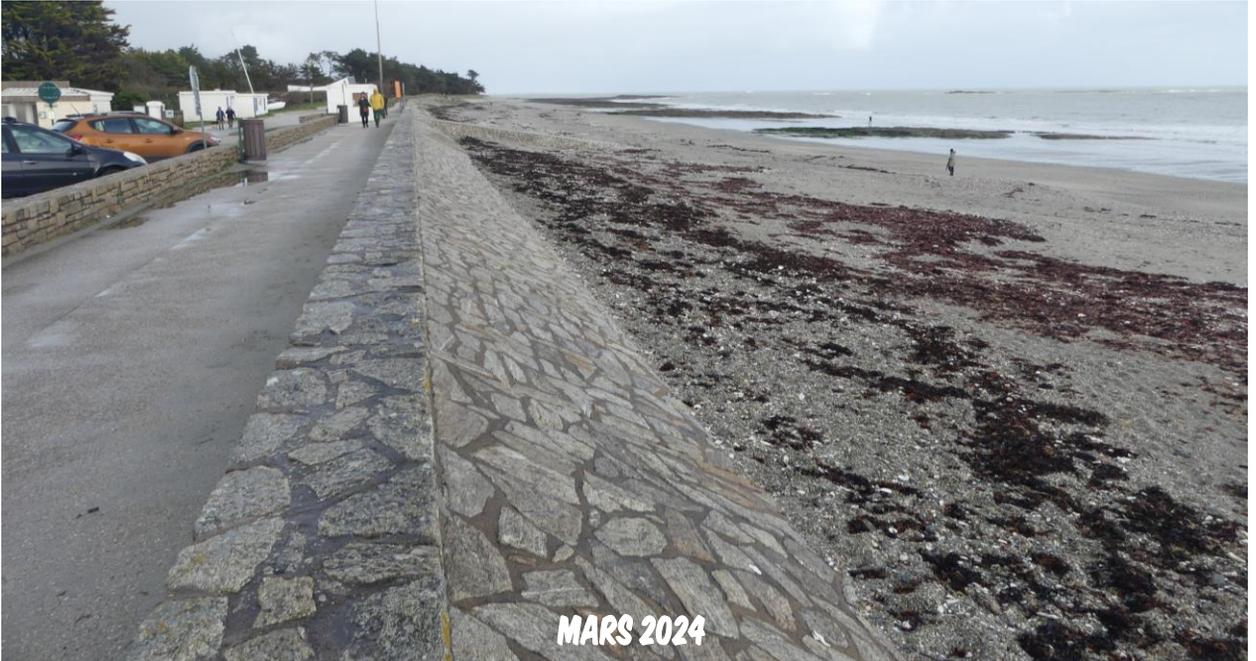
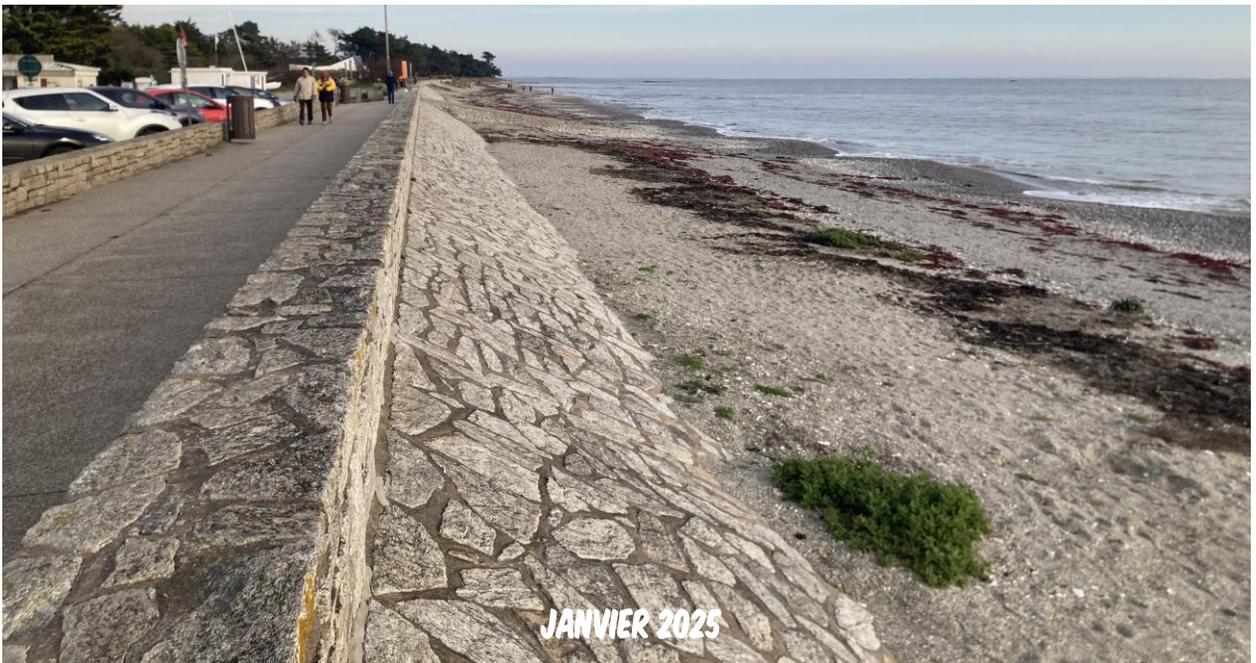
MISSION N°6-1

Les photos montrent que cette zone reste très stable, probablement en raison de son usage intensif pour les activités nautiques et balnéaires. Cela limite l'enracinement de la végétation. De plus, la présence d'un ouvrage bloque naturellement la fixation des plantes et de leurs racines à cet endroit.

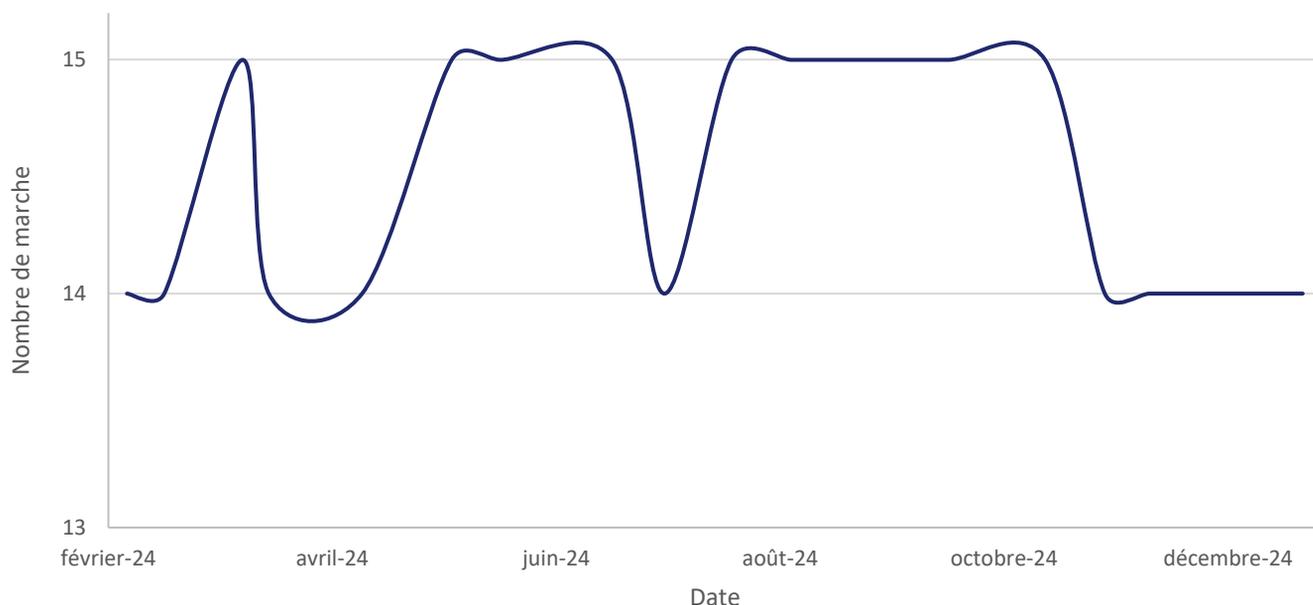
VARIATION DES SÉDIMENTS AU NIVEAU DES MARCHES DE LA MISSION N°7

Si le niveau de sable au pied de l'escalier reste relativement stable, celui au pied du mur situé à l'arrière peut varier de plusieurs dizaines de centimètres. Une variation notable a été observée entre les relevés du 4/04/2024 et du 10/04/2024. Malheureusement, cette période est marquée par des conditions météo-marines variées (vents de Sud-Sud-Est à Ouest), rendant difficile l'identification d'un facteur clé de mobilisation du sable. On note toutefois une situation atypique le 9/04, avec un vent de 10 m/s et une houle de 4 m, tous deux orientés ONO. À l'avenir, il serait pertinent d'analyser si des situations similaires entraînent un gain de sédiment comparable.

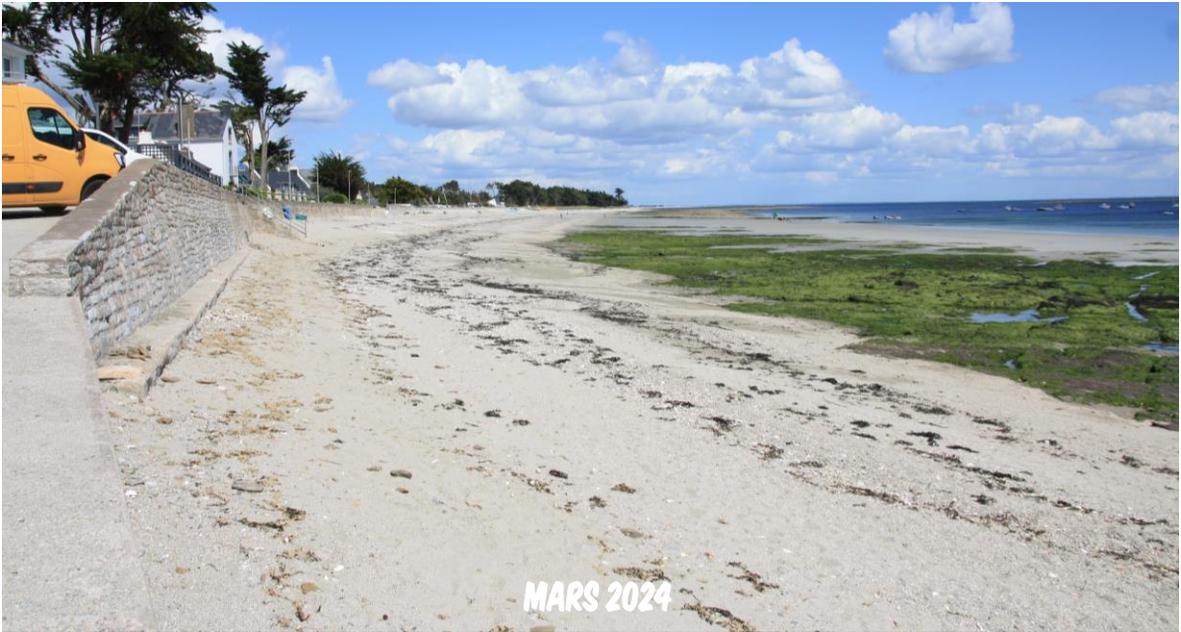
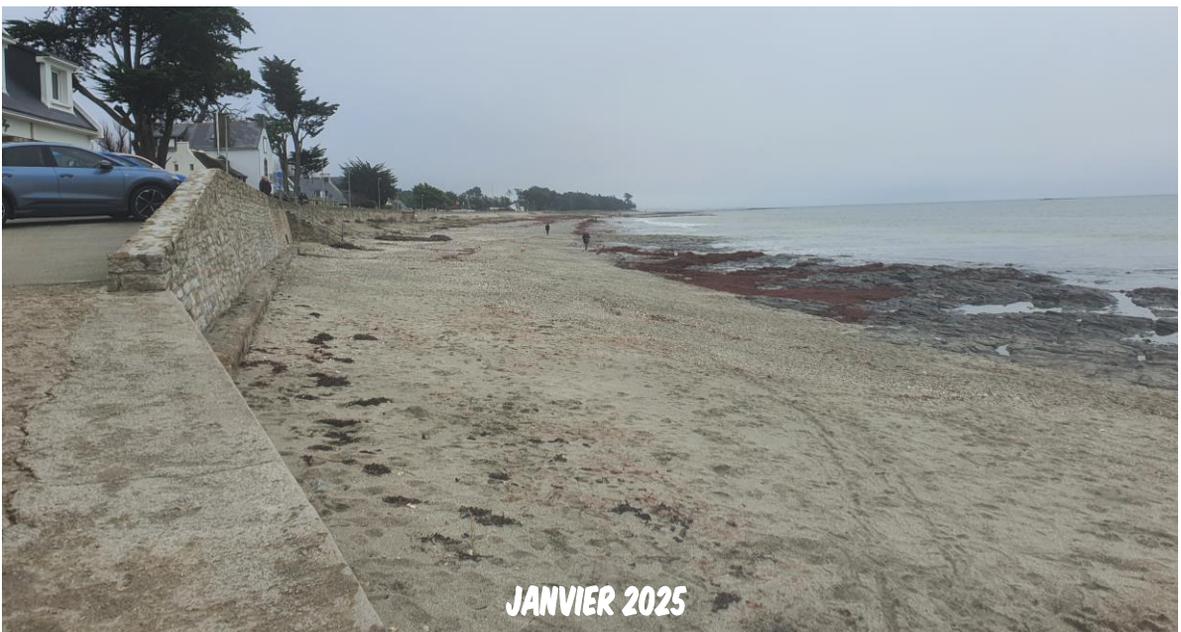
MISSION N°8-1

Entre avril 2024 et décembre 2024, une légère progression du sédiment est visible dans cette zone, notamment en bas de plage, avec un gain d'environ un mètre. Cette progression semble graduelle au fil du temps. Cependant, sur la photo de novembre, un ruissellement d'eau provenant de la terre est visible, ce qui pourrait biaiser la perception de l'accumulation de sable. Ce paramètre devra être surveillé attentivement lors des prochains relevés.

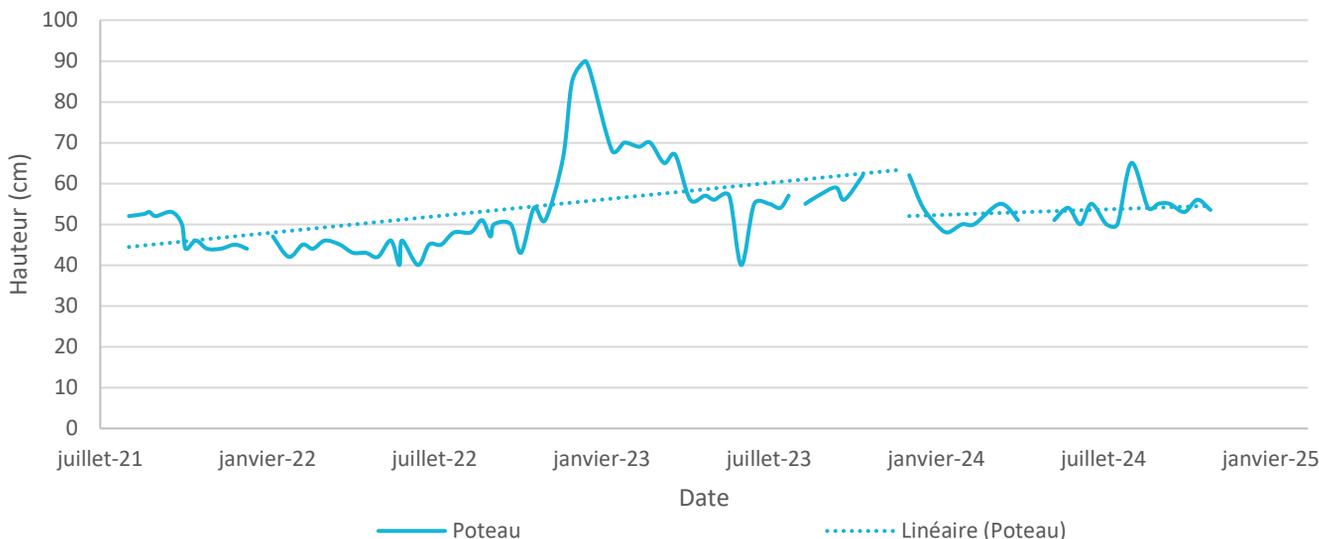
SUIVI DE LA HAUTEUR DE SÉDIMENT AU NIVEAU DU POTEAU OUEST

Depuis le début des relevés en août 2021, l'évolution du niveau de sable autour du poteau de suivi sur la plage de Saint-Pierre met en évidence des variations marquées, influencées par les conditions météorologiques et les événements extrêmes. La tendance globale montre une légère érosion sur le long terme, mais cette dynamique est ponctuée de phases d'érosion et de dépôt qui témoignent de l'équilibre instable de cette zone côtière.

Un premier phénomène significatif se produit fin 2022 et début 2023. Durant cette période, la hauteur mesurée augmente rapidement, ce qui indique une baisse du niveau de sable et donc une phase d'érosion marquée. Cette tendance se poursuit jusqu'à un creux brutal, où la courbe atteint un pic élevé, signe que le poteau est fortement dégagé par le retrait du sédiment. Cependant, cette érosion est rapidement suivie d'un phénomène inverse : une accumulation massive de sable en début d'année 2023, visible par une chute soudaine de la courbe, traduisant un réensevelissement rapide du poteau. Après cette fluctuation extrême, le niveau sédimentaire tend progressivement à revenir à des valeurs plus élevées que les valeurs de 2021 et 2022, suggérant un rééquilibrage et un engraissement naturel du stock de sable dans cette zone.

En fin d'année 2023, l'arrivée des tempêtes Céline, Ciaran et Domingo bouleverse à nouveau la dynamique sédimentaire. Leur impact est si important que le poteau est totalement déchaussé, rendant impossible la prise de mesure pendant plus d'un mois. Ce trou dans les données correspond à une période d'érosion massive, où le sable s'est fortement retiré par l'action combinée des vents violents, des vagues et des marées. Lors de la réinstallation du poteau fin 2023, la courbe se stabilise rapidement.

Depuis mi-2024, une relative stabilité semble s'installer, avec des mesures oscillantes entre 50 et 60 cm. Ce niveau, témoigne d'un début de résilience de la plage. Cependant, cette période d'accalmie ne garantit pas un retour à l'état initial, et le suivi à long terme reste essentiel pour comprendre l'évolution future du site et sa capacité à récupérer face aux phénomènes d'érosion.

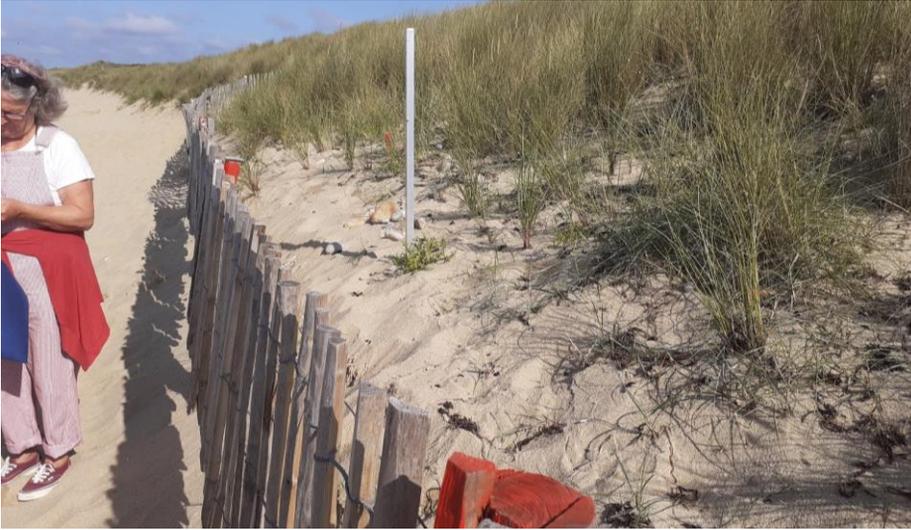
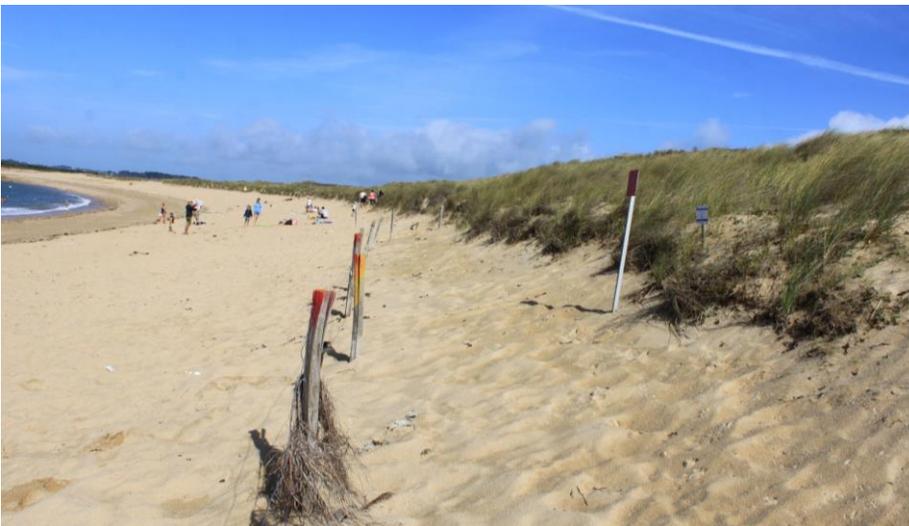
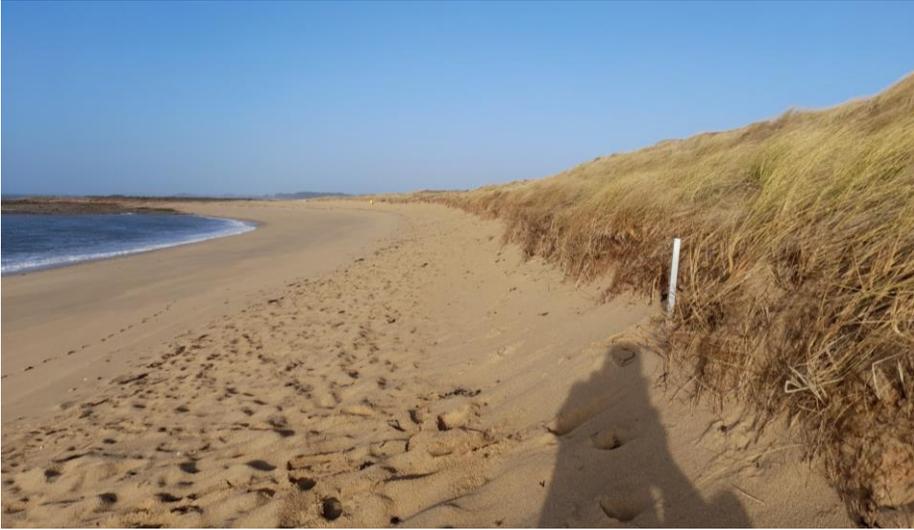
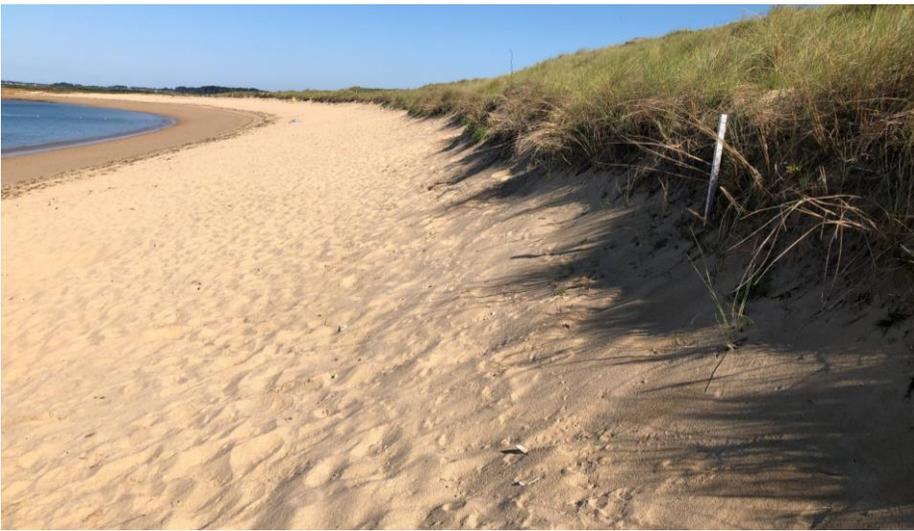
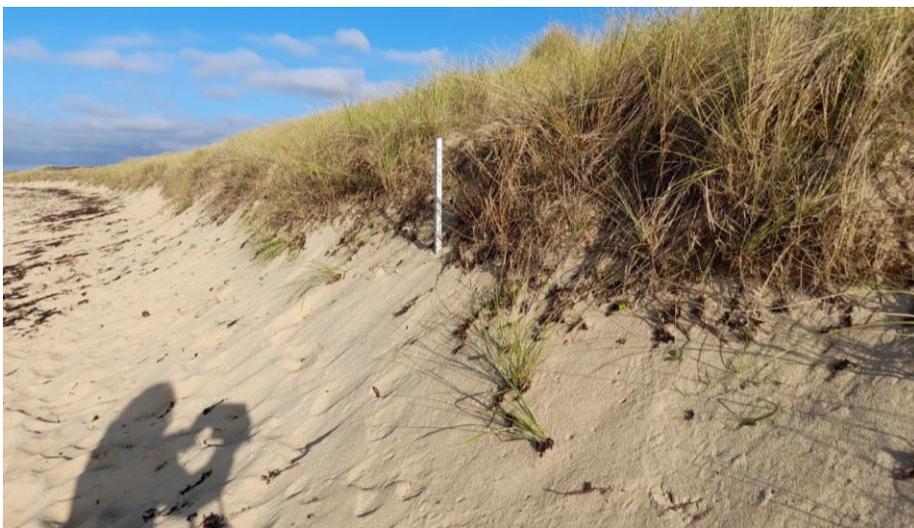
MISSION N°2 – GANIVELLES OUEST

Les données suggèrent que la présence des ganivelles contribuait à stabiliser partiellement le pied de dune, bien que l'érosion ne soit pas totalement empêchée. En revanche, leur absence semble accentuer l'érosion, rendant ce secteur particulièrement vulnérable. Les tempêtes y frappent violemment, provoquant un recul de la végétation et une perte significative de sédiments.

Face à cette fragilité, une installation plus robuste et renforcée de ganivelles pourrait constituer une solution efficace pour limiter l'érosion et stabiliser durablement cette zone.

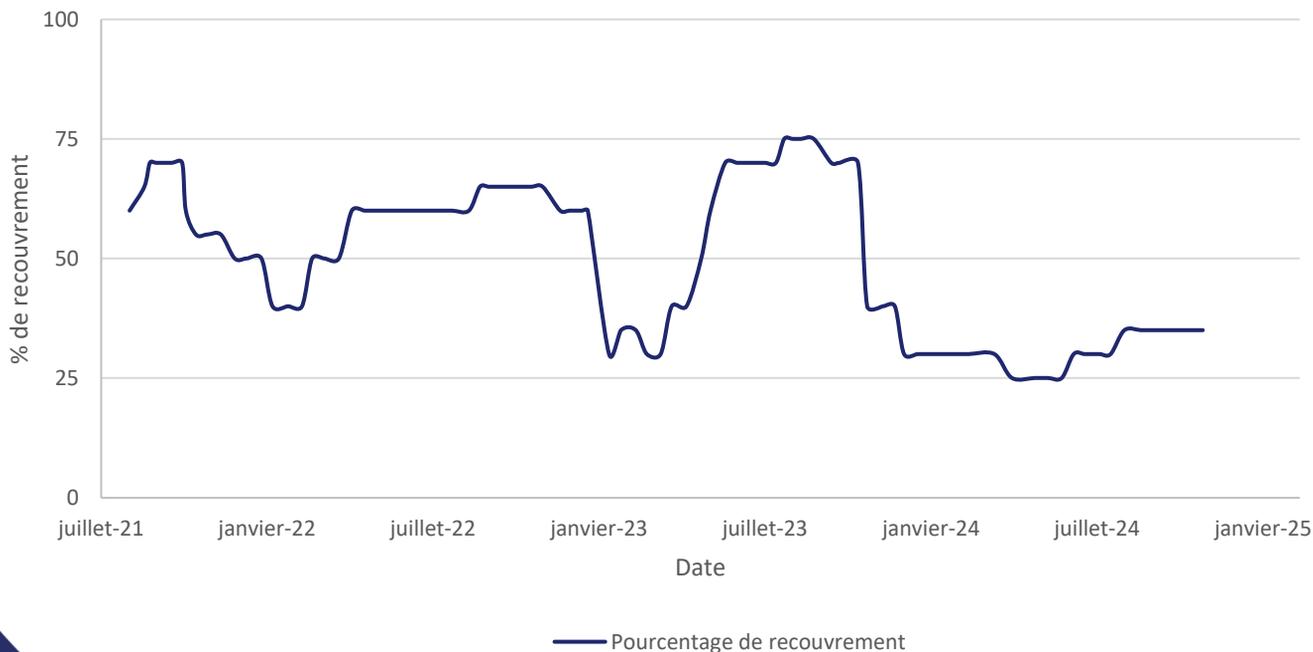
POURCENTAGE DE RECOUVREMENT PAR LA VÉGÉTATION AU NIVEAU DES GANIVELLES CENTRALES

Concernant la mission n°3 et les ganivelles centrales, l'évolution des sédiments présente des dynamiques contrastées. La hauteur des sédiments mesurée au niveau du poteau révèle une forte variabilité au fil du temps, marquée par des phases successives d'accumulation et d'érosion. Sur l'ensemble de la période étudiée, une tendance légèrement à la baisse se dessine, reflétant l'impact des tempêtes récurrentes de ces dernières années. À l'inverse, la perche, installée en arrière des ganivelles, montre une stabilité relative jusqu'en 2023. Cependant, les tempêtes hivernales de fin 2023 et début 2024 ont provoqué une chute brutale du niveau des sédiments. Malgré cela, une stabilisation rapide a été observée, suivie d'une légère reprise en 2024.

Le suivi de la végétation témoigne d'une relative stabilité jusqu'en 2023, avec un taux de recouvrement oscillant entre 25 et 75 %. Toutefois, la fin d'année 2023 marque un effondrement brutal, ramenant ce taux à un niveau proche de 25 %. Cette dégradation est directement liée aux tempêtes Céline, Ciaran et Domingos, qui ont balayé la région et entraîné une érosion marquée du sol ainsi que l'arrachage d'une partie de la végétation. La dune a été rognée de plusieurs dizaines de centimètres dans ce secteur, emportant avec elle une partie du couvert végétal en arrière des ganivelles. Depuis début 2024, une légère reprise est observable, bien que la végétation demeure encore clairsemée.

Malgré tout, une reprise progressive du couvert végétal et du niveau de sable au sein de l'ouvrage est en cours. Les prochains mois de suivi permettront d'évaluer la résilience du site face à ces modifications et d'observer si la dynamique de reconstitution se poursuit durablement.
