Résultats des suivis participatifs OCLM 2024

Sedrati M., Bulot G., Dalour L., Metge N., Cléaux S., 2025. Résultats des suivis participatifs OCLM 2024. GEO-OCEAN – Pôle UBS, 224 p.

SITE DE BANASTÈRE

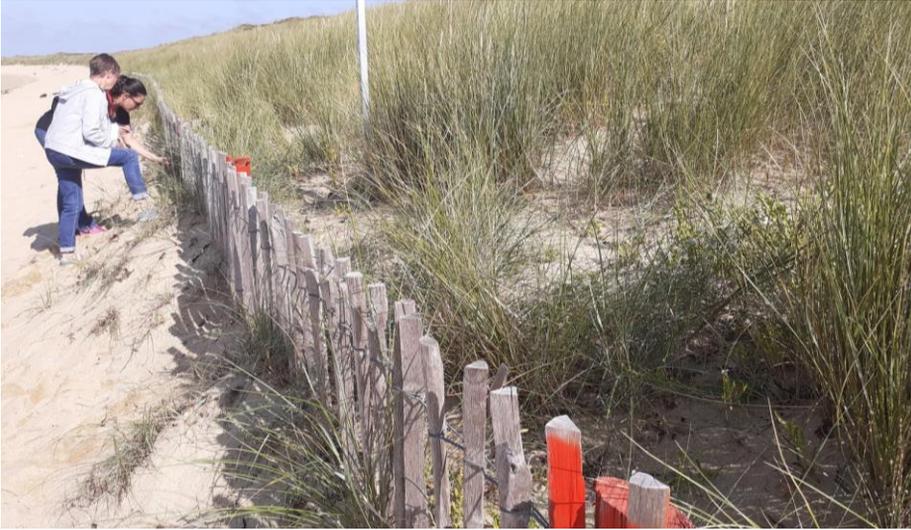
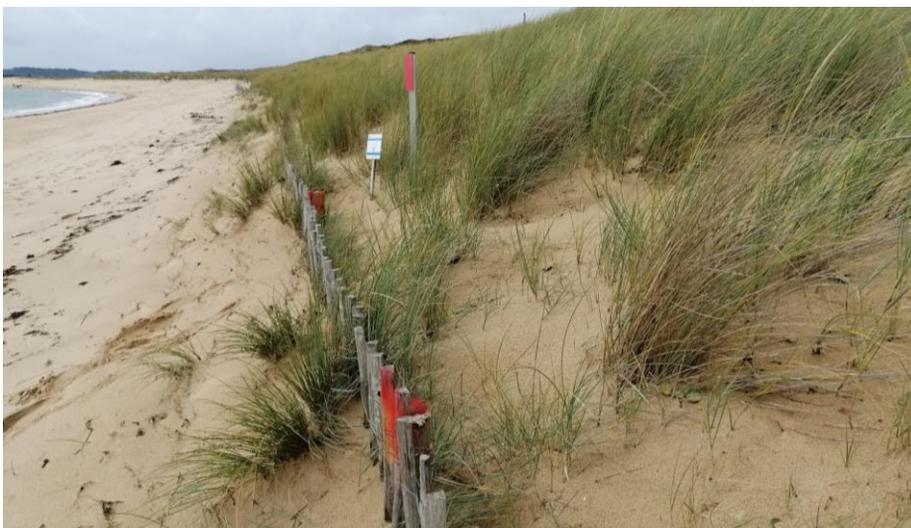
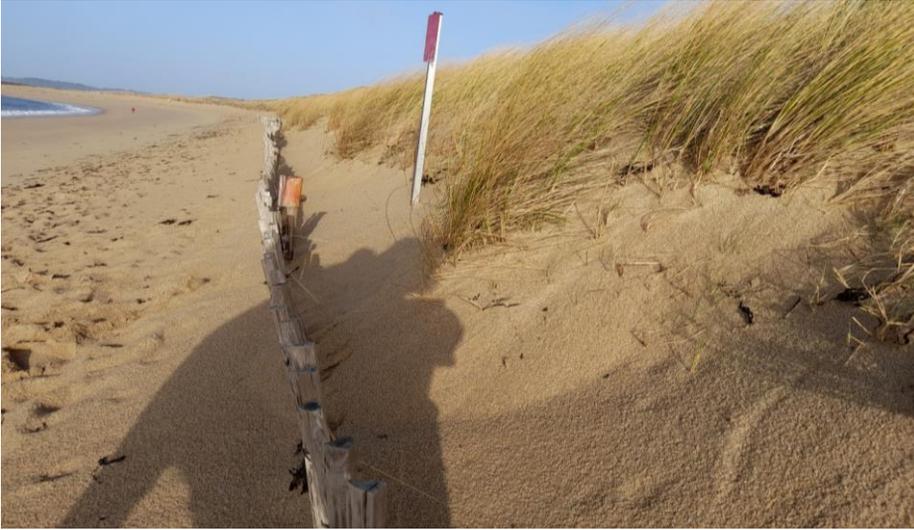
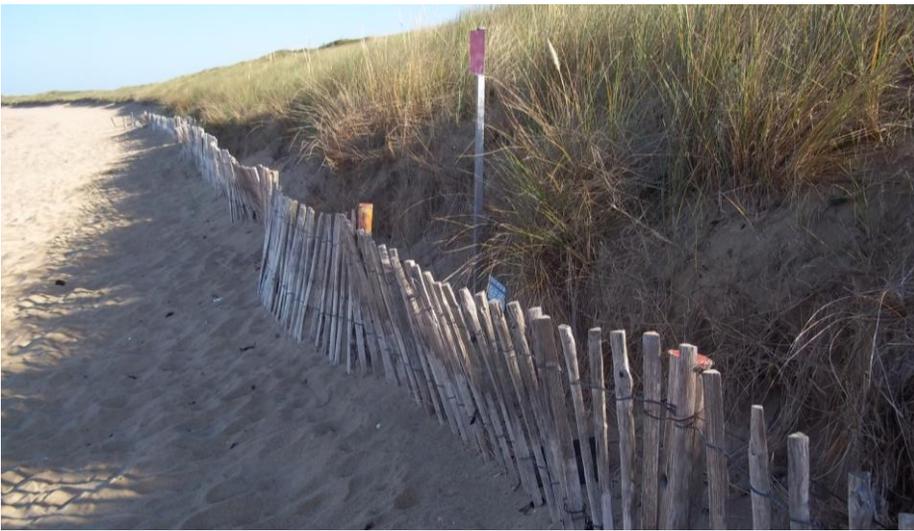
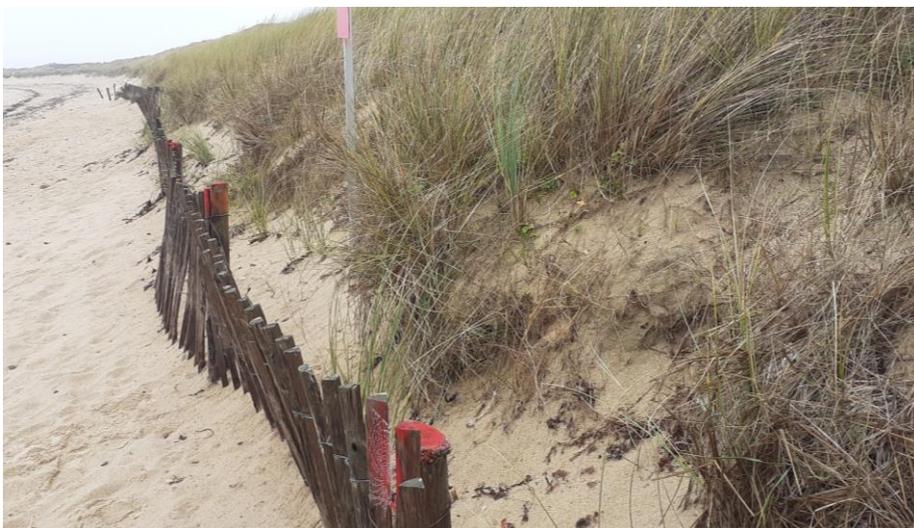
MISSION N°3 – GANIVELLES CENTRALES

Le suivi de la végétation témoigne d'une relative stabilité jusqu'en 2023, avec un taux de recouvrement oscillant entre 25 et 75 %. Toutefois, la fin d'année 2023 marque un effondrement brutal, ramenant ce taux à un niveau proche de 25 %. Cette dégradation est directement liée aux tempêtes Céline, Ciaran et Domingos, qui ont balayé la région et entraîné une érosion marquée du sol ainsi que l'arrachage d'une partie de la végétation. La dune a été rognée de plusieurs dizaines de centimètres dans ce secteur, emportant avec elle une partie du couvert végétal en arrière des ganivelles. Depuis début 2024, une légère reprise est observable, bien que la végétation demeure encore clairsemée.

Les événements météorologiques marquants ont eu un impact significatif sur l'évolution du site, en particulier les tempêtes de fin 2023, qui ont provoqué une forte instabilité des sédiments et la destruction de la couverture végétale. Malgré ces perturbations, les données suggèrent que les ganivelles ont joué un rôle protecteur, atténuant l'impact de l'érosion et permettant une reconstitution partielle du stock sédimentaire.

Malgré tout, une reprise progressive du couvert végétal et du niveau de sable au sein de l'ouvrage est en cours. Les prochains mois de suivi permettront d'évaluer la résilience du site face à ces modifications et d'observer si la dynamique de reconstitution se poursuit durablement.

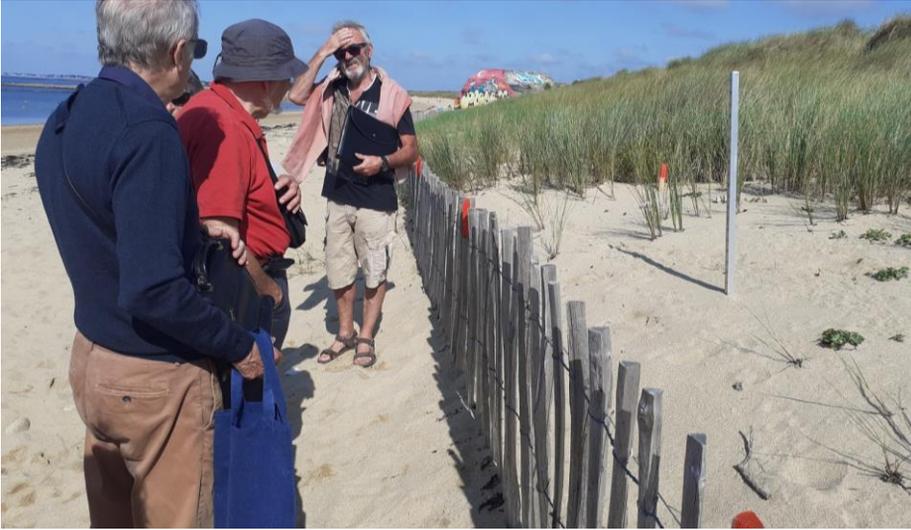
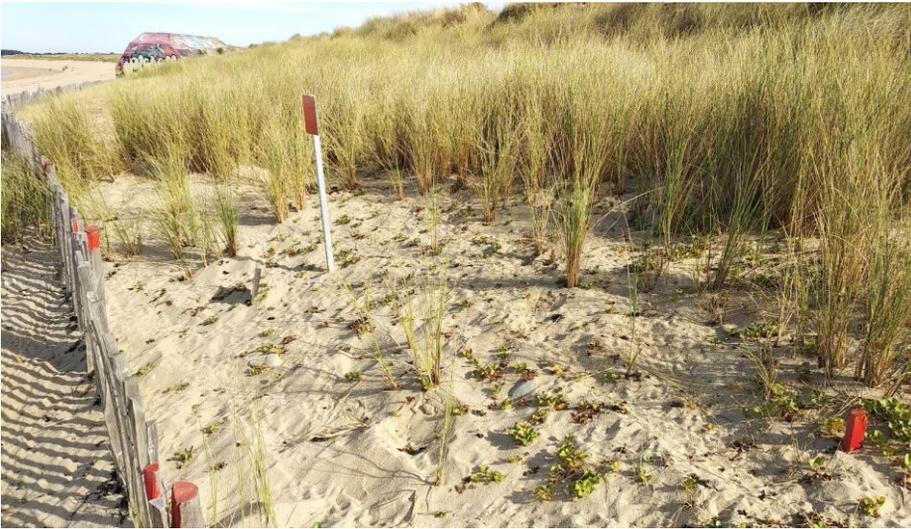
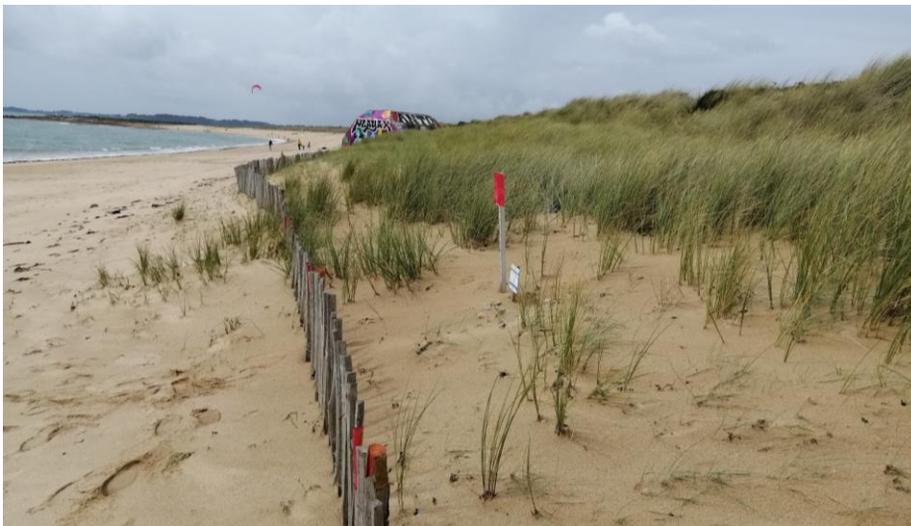
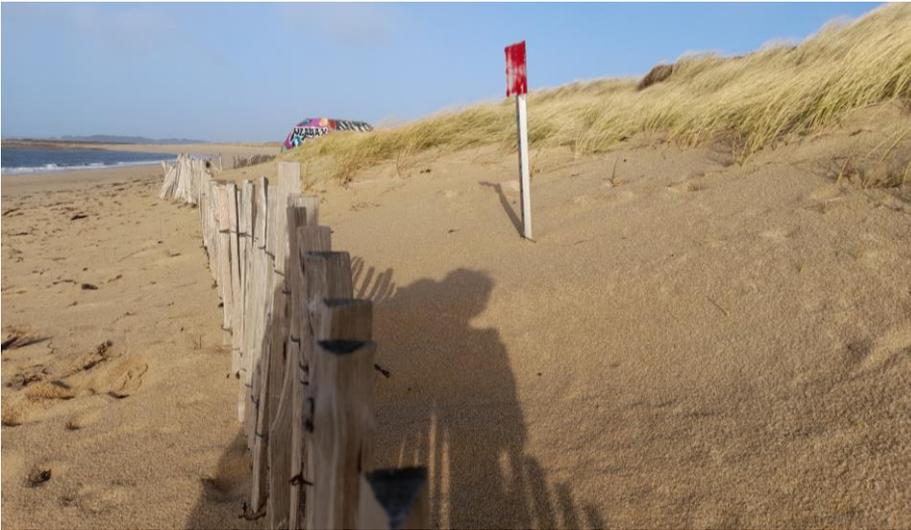
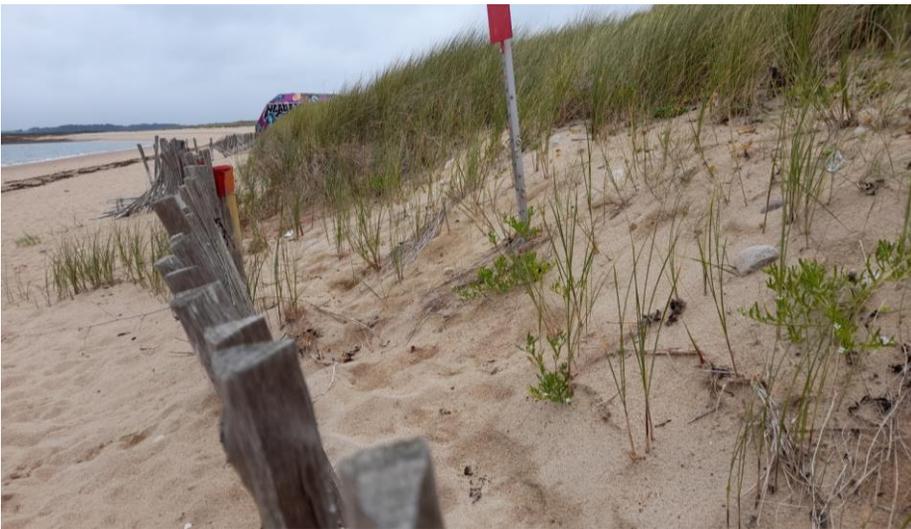
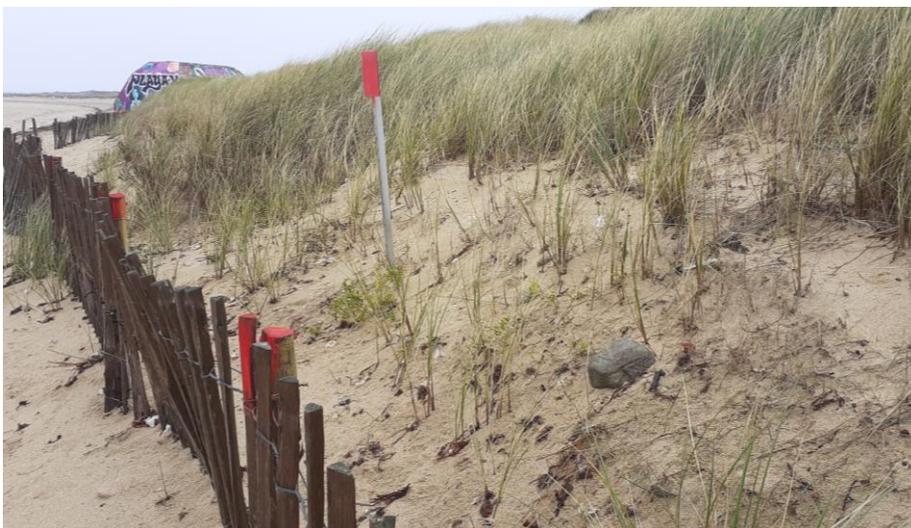
MISSION N°4 – GANIVELLES EST

En 2021, le recouvrement végétal était très faible, atteignant seulement 5 % en été. L'hiver suivant accentue encore cette baisse, avant une remontée progressive jusqu'à 15 % à l'été 2022. Après un nouveau déclin jusqu'en hiver 2022-2023, une croissance plus marquée s'observe, atteignant 25 % à l'été 2023. Cependant, la fin 2023 marque une chute brutale de la couverture végétale, coïncidant avec les tempêtes et l'érosion des sédiments. Depuis, une légère reprise est visible, avec un taux de recouvrement atteignant 20 % en novembre 2024, témoignant d'une capacité de résilience du couvert végétal malgré les perturbations climatiques.

L'ensemble de ces observations suggère que cette portion Est du site est plus stable que les deux autres secteurs étudiés. Elle semble moins exposée aux tempêtes, ce qui favorise une meilleure résistance aux aléas climatiques et une capacité de récupération plus rapide.
