# RÉSULTATS COASTSNAP

## GÂVRES - GRANDE PLAGE

SEPTEMBRE 2025

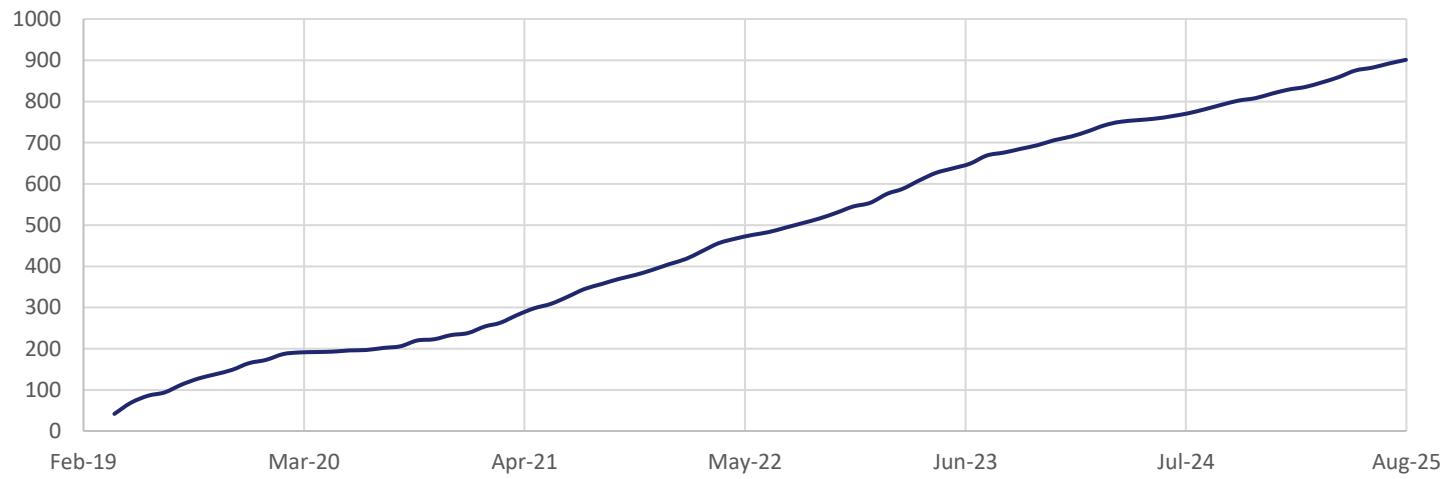
## PHOTOS REÇUES CUMULÉES

**901**  
TOTAL D'IMAGES ENVOYÉES

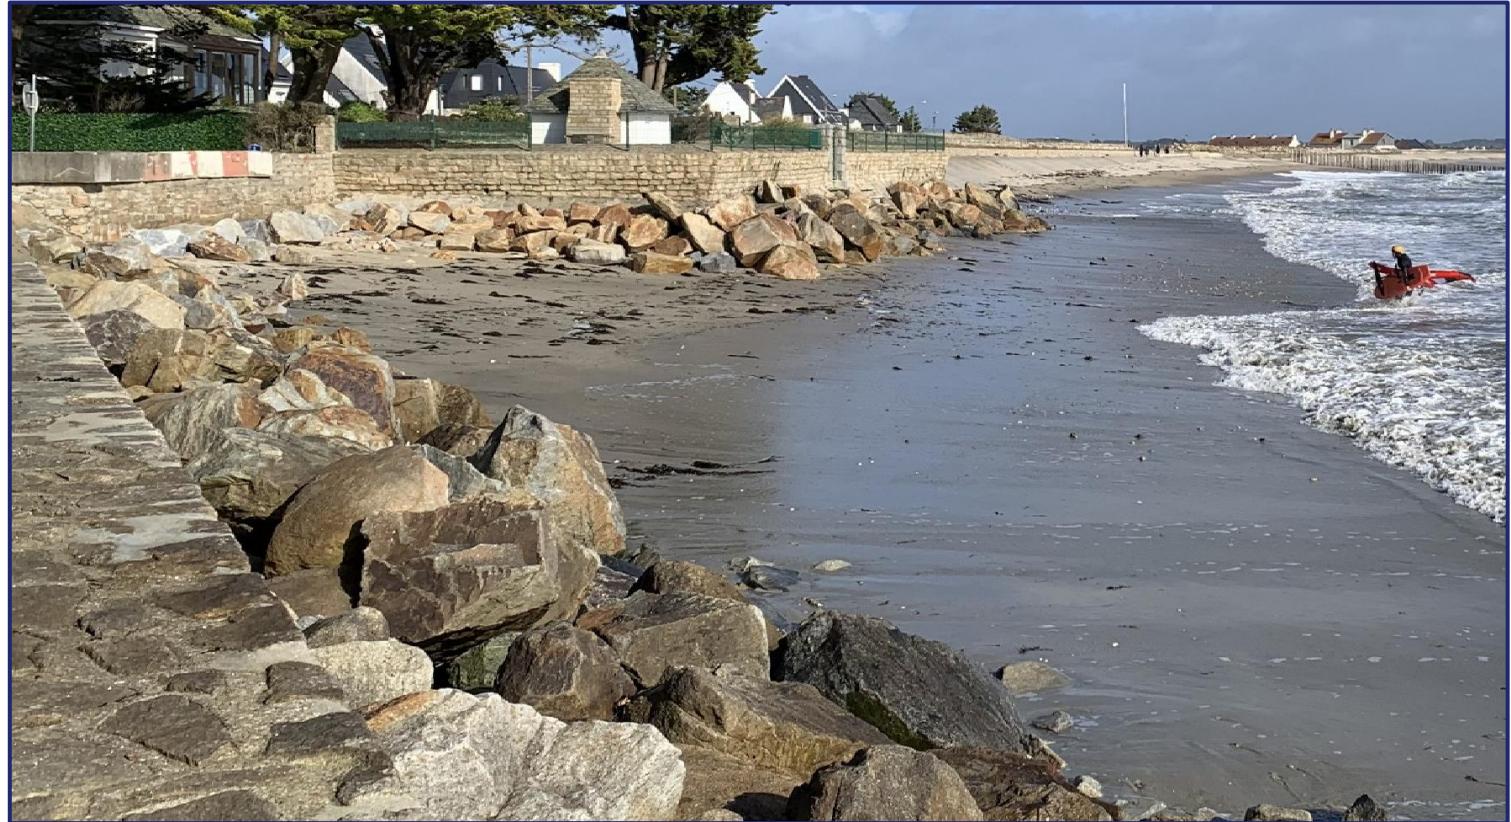
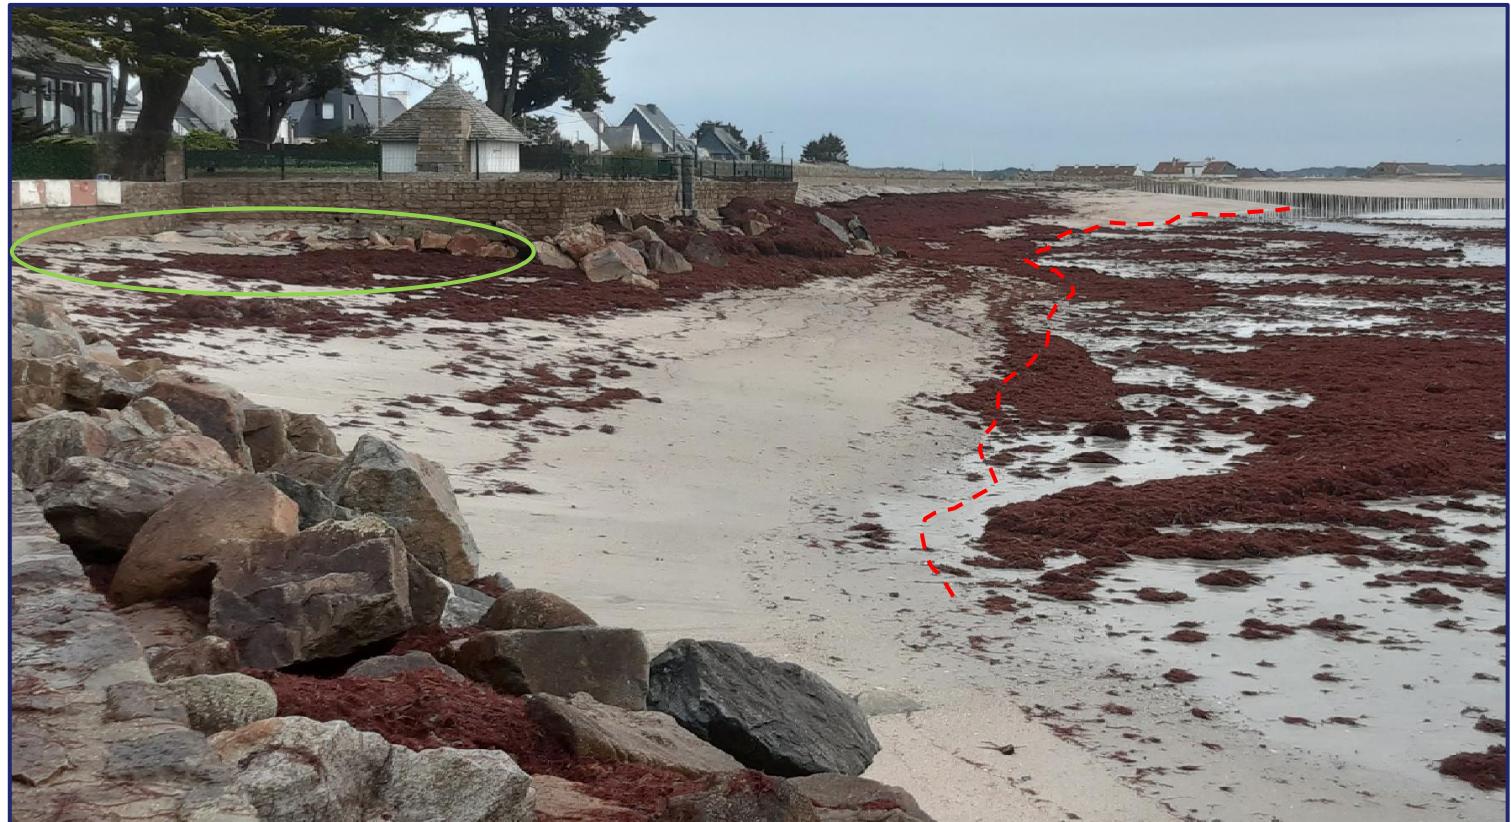
L'épisode d'agitation observé sur les photos du 27 au 31 janvier est typique des phénomènes que peut connaître la Grande Plage de Gâvres, au droit du parking du cimetière.

Sur la première photo, le profil de plage apparaît relativement plat, avec un haut de plage peu chargé en sédiment et une pente douce vers le bas de plage. En revanche, sur la photo du 31 janvier, on distingue une rupture nette du profil, marquée par un trait en pointillé, entre le haut et le bas de plage.

Le bas de plage, fortement amaigri, montre que partie du sédiment a été déplacée vers le large, tandis qu'une autre s'est accumulée contre le mur, recouvrant presque entièrement les enrochements situés à sa base.

Si la scène peut donner visuellement l'impression d'un gain de sédiment, il est fort probable que le bilan volumique global soit négatif, traduisant une perte nette de matériau sur cette portion de plage.

Le tableau ci-dessous présente les conditions d'agitation (vent et houle) observées sur la période. Les valeurs en rouge indiquent un dépassement des seuils morphogènes (6 m/s pour le vent et 3 m pour la houle).

On constate une dominance de conditions de Sud-Ouest, souvent morphogènes dans le Morbihan, tandis que les conditions de Nord, observées en fin de période, sont restées nettement plus calmes.

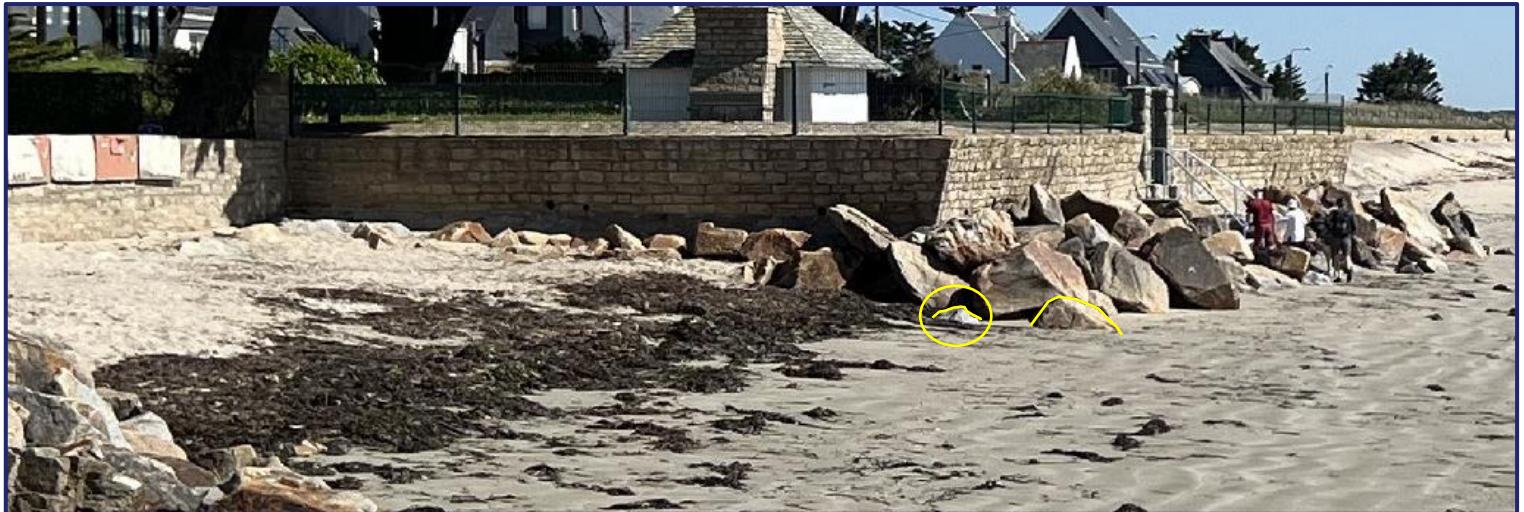
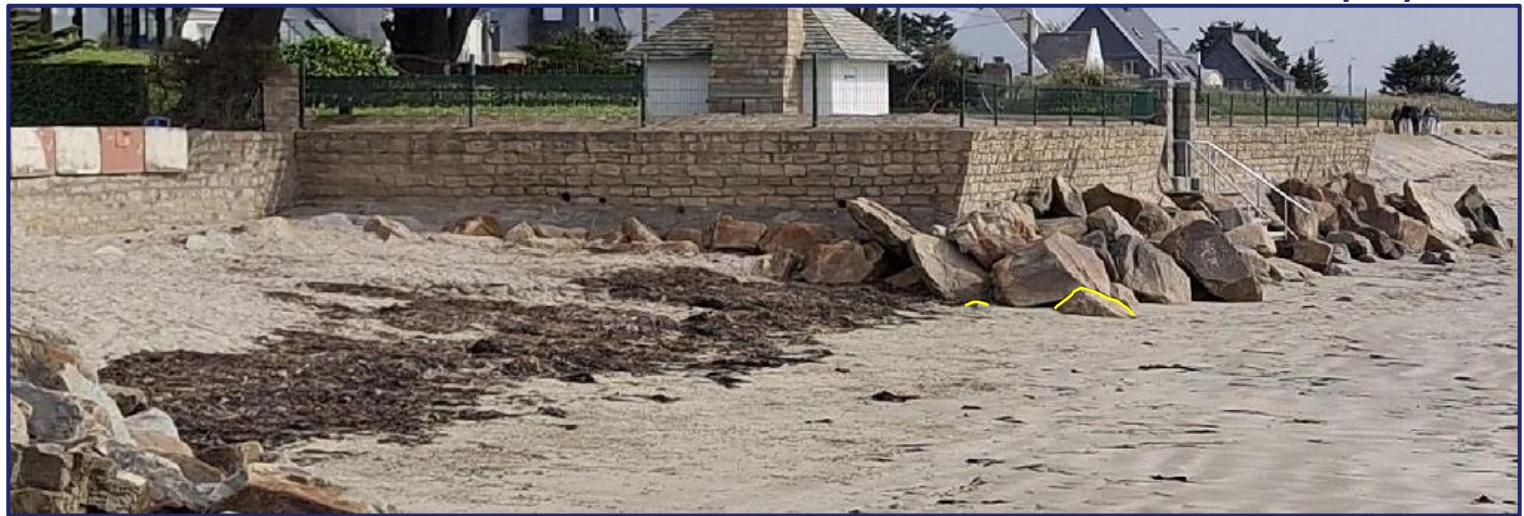
Les photos prises entre le 29 avril et le 1er mai témoignent d'une phase d'accrédition typique d'une période d'accalmie, sans épisode de tempête. On observe un léger gain de sédiment au niveau des rochers, où le niveau sableux remonte d'environ une dizaine de centimètres. Les conditions météorologiques étaient alors relativement calmes, avec très peu de houle et un léger vent d'est. Ce vent d'est a probablement contribué à l'accumulation de sédiment au droit de la station : située à l'ouest de la plage, celle-ci bénéficie du transport sédimentaire est-ouest, le vent poussant progressivement les matériaux vers cette zone.

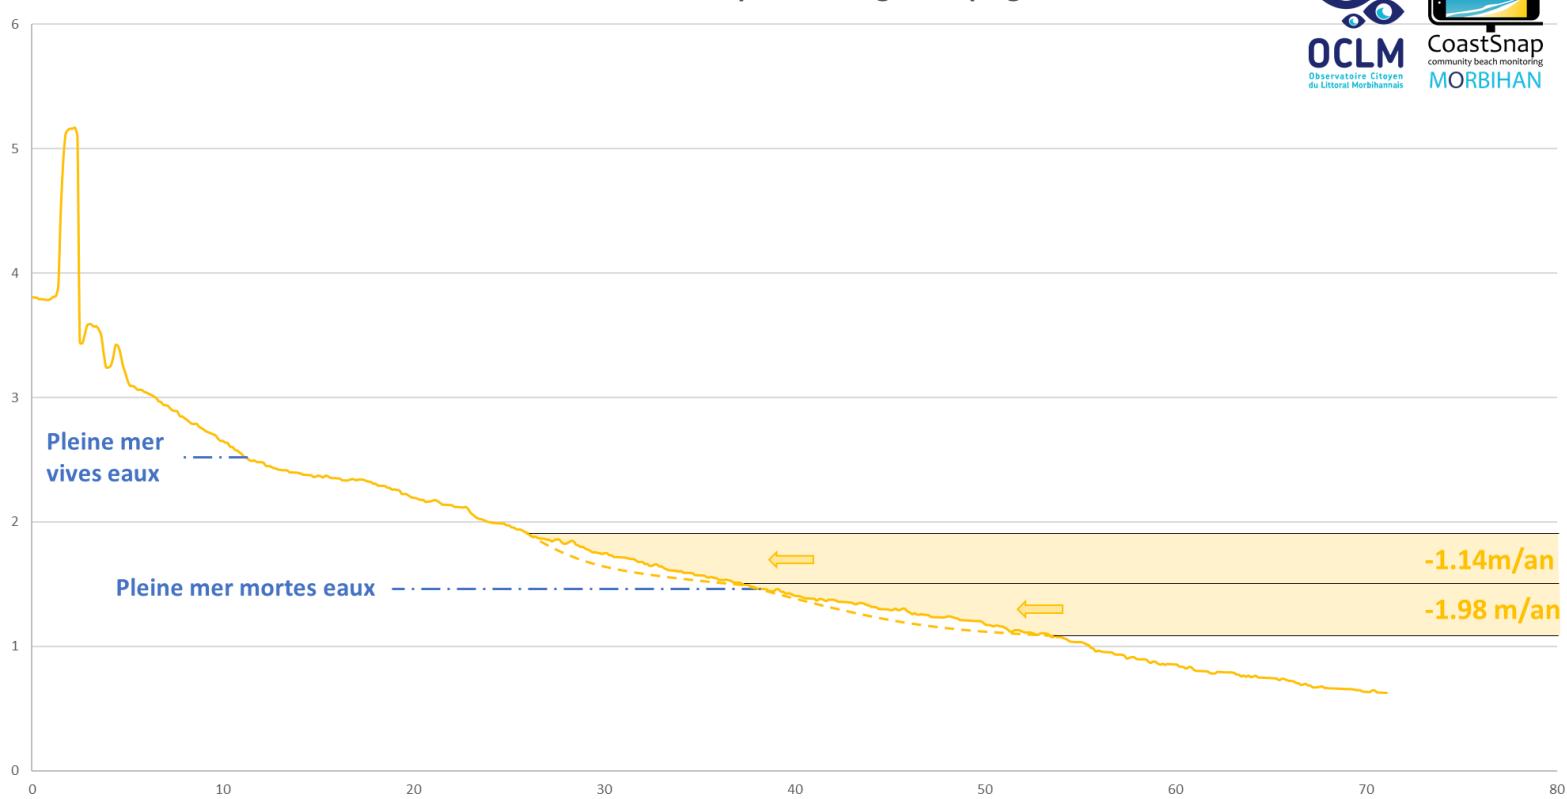
Tendances d'évolution du profil de la grande plage de Gâvres

La figure de synthèse ci-dessous illustre les tendances générales de l'évolution de la largeur de la plage. Les tendances sont calculées par intervalles de 20 cm (ex. :  $2 \text{ m} \pm 10 \text{ cm}$  IGN 69) entre les altitudes 1,90 m et 1,10 m IGN. Cette plage de hauteurs d'eau a été spécifiquement retenue pour ce site en fonction de plusieurs paramètres, tels que le nombre suffisant de photos utilisables ou encore la visibilité de la mer à ces hauteurs d'eau. Chaque tendance est ensuite moyennée avec la tendance adjacente (2,70 m à 2,50 m avec 2,50 m à 2,30 m) afin de rendre la figure plus lisible. Pour rappel, plus il y a de photos utilisables, réparties équitablement dans le temps, plus les tendances sont fiables.

Cette figure montre que, depuis le début des suivis, la Grande Plage de Gâvres présente une tendance générale à l'érosion. Entre 1,90 m et 1,50 m d'altitude, la largeur moyenne de la plage diminue de  $-1,14 \text{ m/an}$ , et cette tendance s'accentue encore entre 1,50 m et 1,10 m, où la perte atteint  $-1,98 \text{ m/an}$ . Ces valeurs traduisent un recul net du haut de plage, souvent observé sur les secteurs exposés directement à la houle ou contraints par la présence d'aménagements côtiers. Il convient en effet de rappeler que la station CoastSnap de la Grande Plage de Gâvres est située au droit d'un ouvrage fixe, qui stabilise artificiellement le trait de côte. Dans ce contexte, les variations observées reflètent davantage les changements de volume sédimentaire au pied de l'ouvrage que de véritables déplacements horizontaux du trait de côte. Les analyses de mobilité sont donc réalisées pour des hauteurs d'eau inférieures à ce niveau, afin de mieux capter les dynamiques de la plage active.

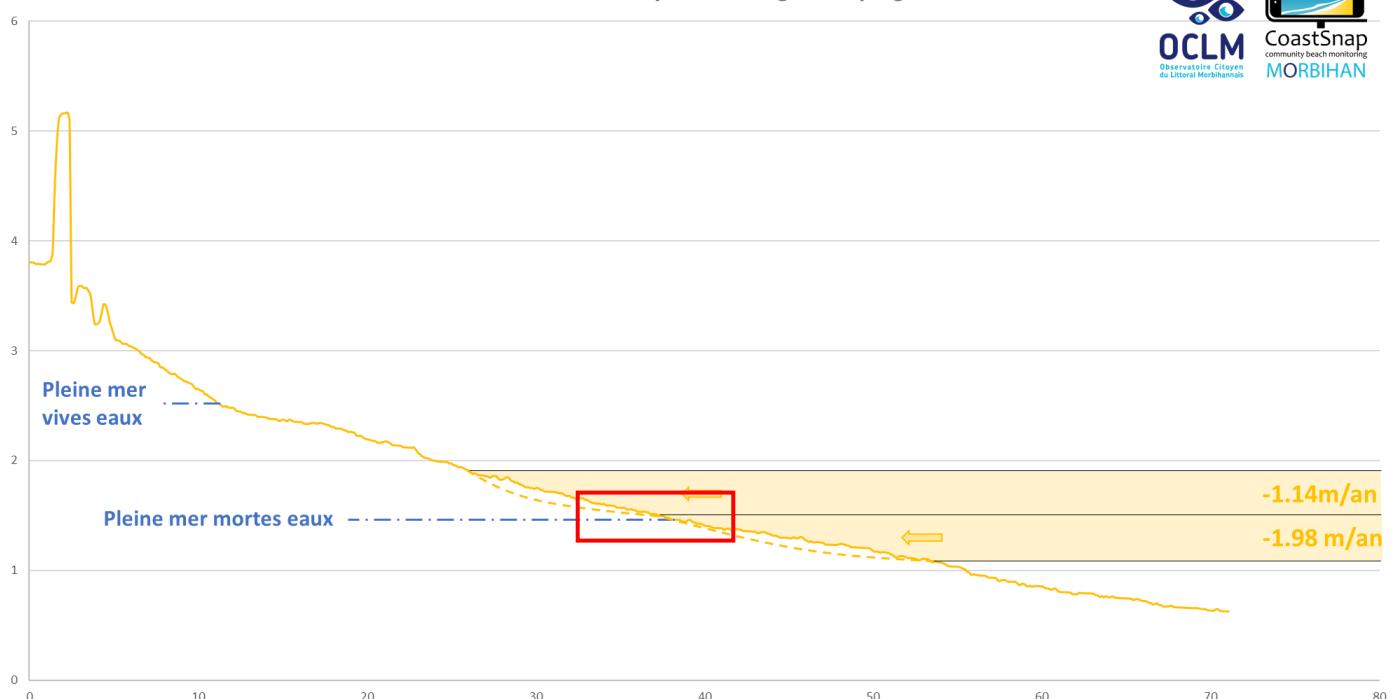
Tendances d'évolution du profil de la grande plage de Gâvres

Contrairement à certaines autres stations où, en plus de la figure précédente, trois tendances supplémentaires sont tracées pour représenter l'évolution de la plage au niveau moyen de la mer, au niveau des pleines mers de mortes-eaux et au niveau des pleines mers de vives-eaux, ici, à Gâvres, seule la tendance des pleines mers de mortes-eaux est représentée.

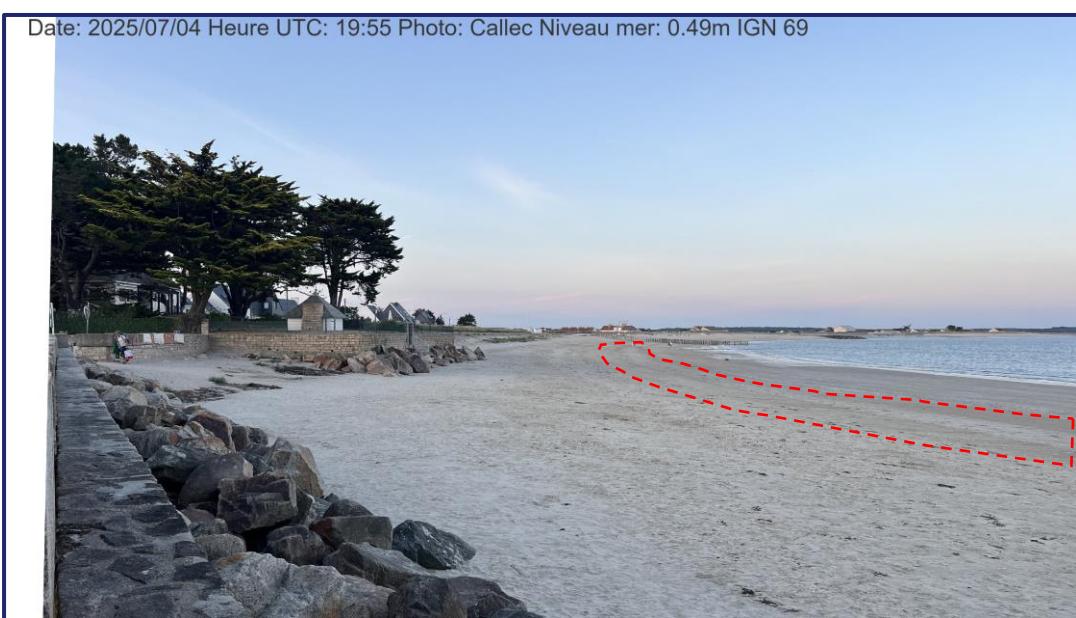
Date: 2025/07/04 Heure UTC: 19:55 Photo: Callec Niveau mer: 0.49m IGN 69

En effet, le niveau moyen de la mer est situé sur la terrasse de marée basse (la partie très plane du littoral, contrairement à la pente sableuse de la plage) et n'est donc pas visible sur la plupart des photos. Le niveau des pleines mers de vives-eaux est, quant à lui, presque au pied de l'ouvrage : le trait de côte y est donc fixé, ce qui entraîne une tendance de largeur de plage égale à 0. Sur la figure ci-dessous, en reprenant un intervalle d'étude de  $\pm 10$  cm, la zone d'étude est approximativement matérialisées par un rectangle rouge. La zone du niveau moyen n'est pas visible.

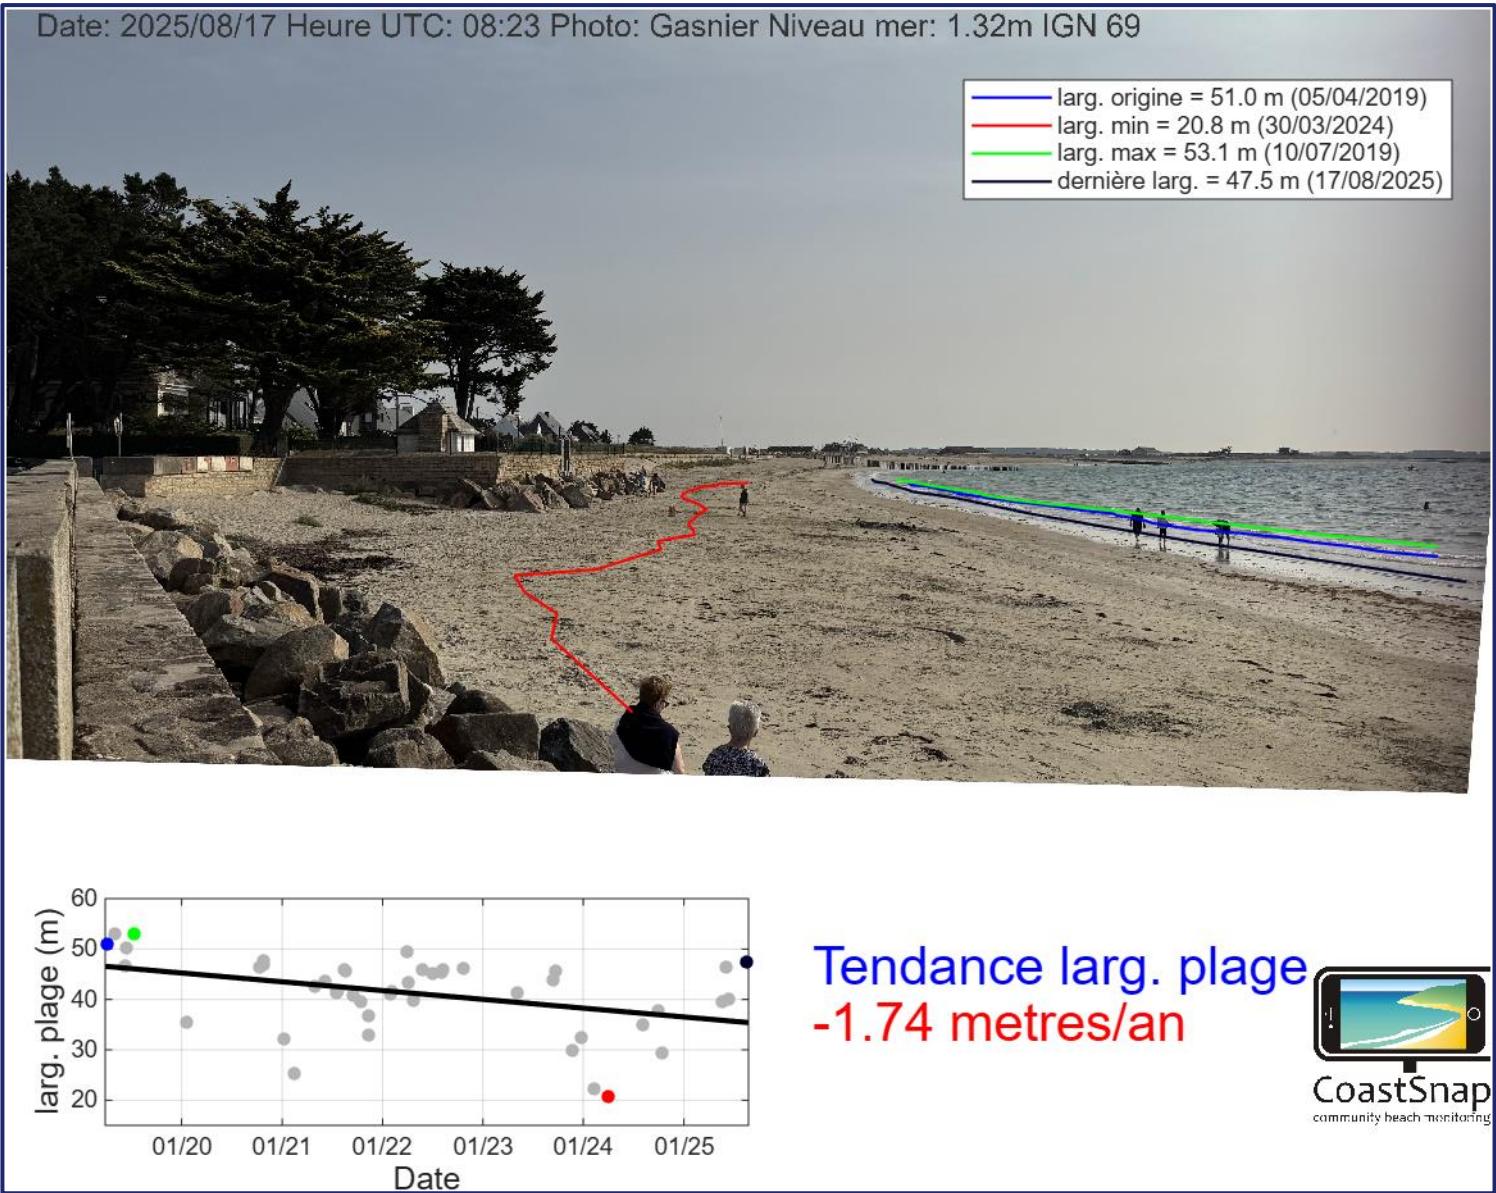
La figure ci-dessous illustre l'évolution de la largeur de la plage à l'altitude de 1.40 m ± 10 cm, ce qui correspond au niveau moyen des pleines mers de vives-eaux (1.4 m à La Port-Tudy). L'alternance saisonnière entre une plage maigre et rétrécie en hiver et une plage plus large et engrangée en été est nettement observable sur l'ensemble de la période de suivi. Bien que la tendance globale montre une légère évolution négative, les valeurs les plus récentes restent proches des valeurs initiales, ce qui traduit une certaine résilience du système plage-dune face aux épisodes d'érosion hivernale. Cette résilience apparente doit toutefois être interprétée avec prudence, car le site fait l'objet de rechargements ponctuels en sable, qui contribuent à maintenir un équilibre artificiel du profil de plage. Sans ces interventions, la dynamique naturelle pourrait montrer une tendance à l'érosion plus marquée. La valeur minimale de largeur de plage est nettement inférieure à la moyenne, car elle correspond à la période immédiatement postérieure à la tempête Nelson, survenue le 28 mars 2024. À ce moment-là, la terrasse de bas de plage remontait très haut sur le profil. La photographie présentée en page suivante illustre la situation observée ce jour-là.
