RÉSULTATS BANASTÈRE 2025

Résultats des suivis participatifs OCLM à Banastère en 2025

SITE DE BANASTÈRE

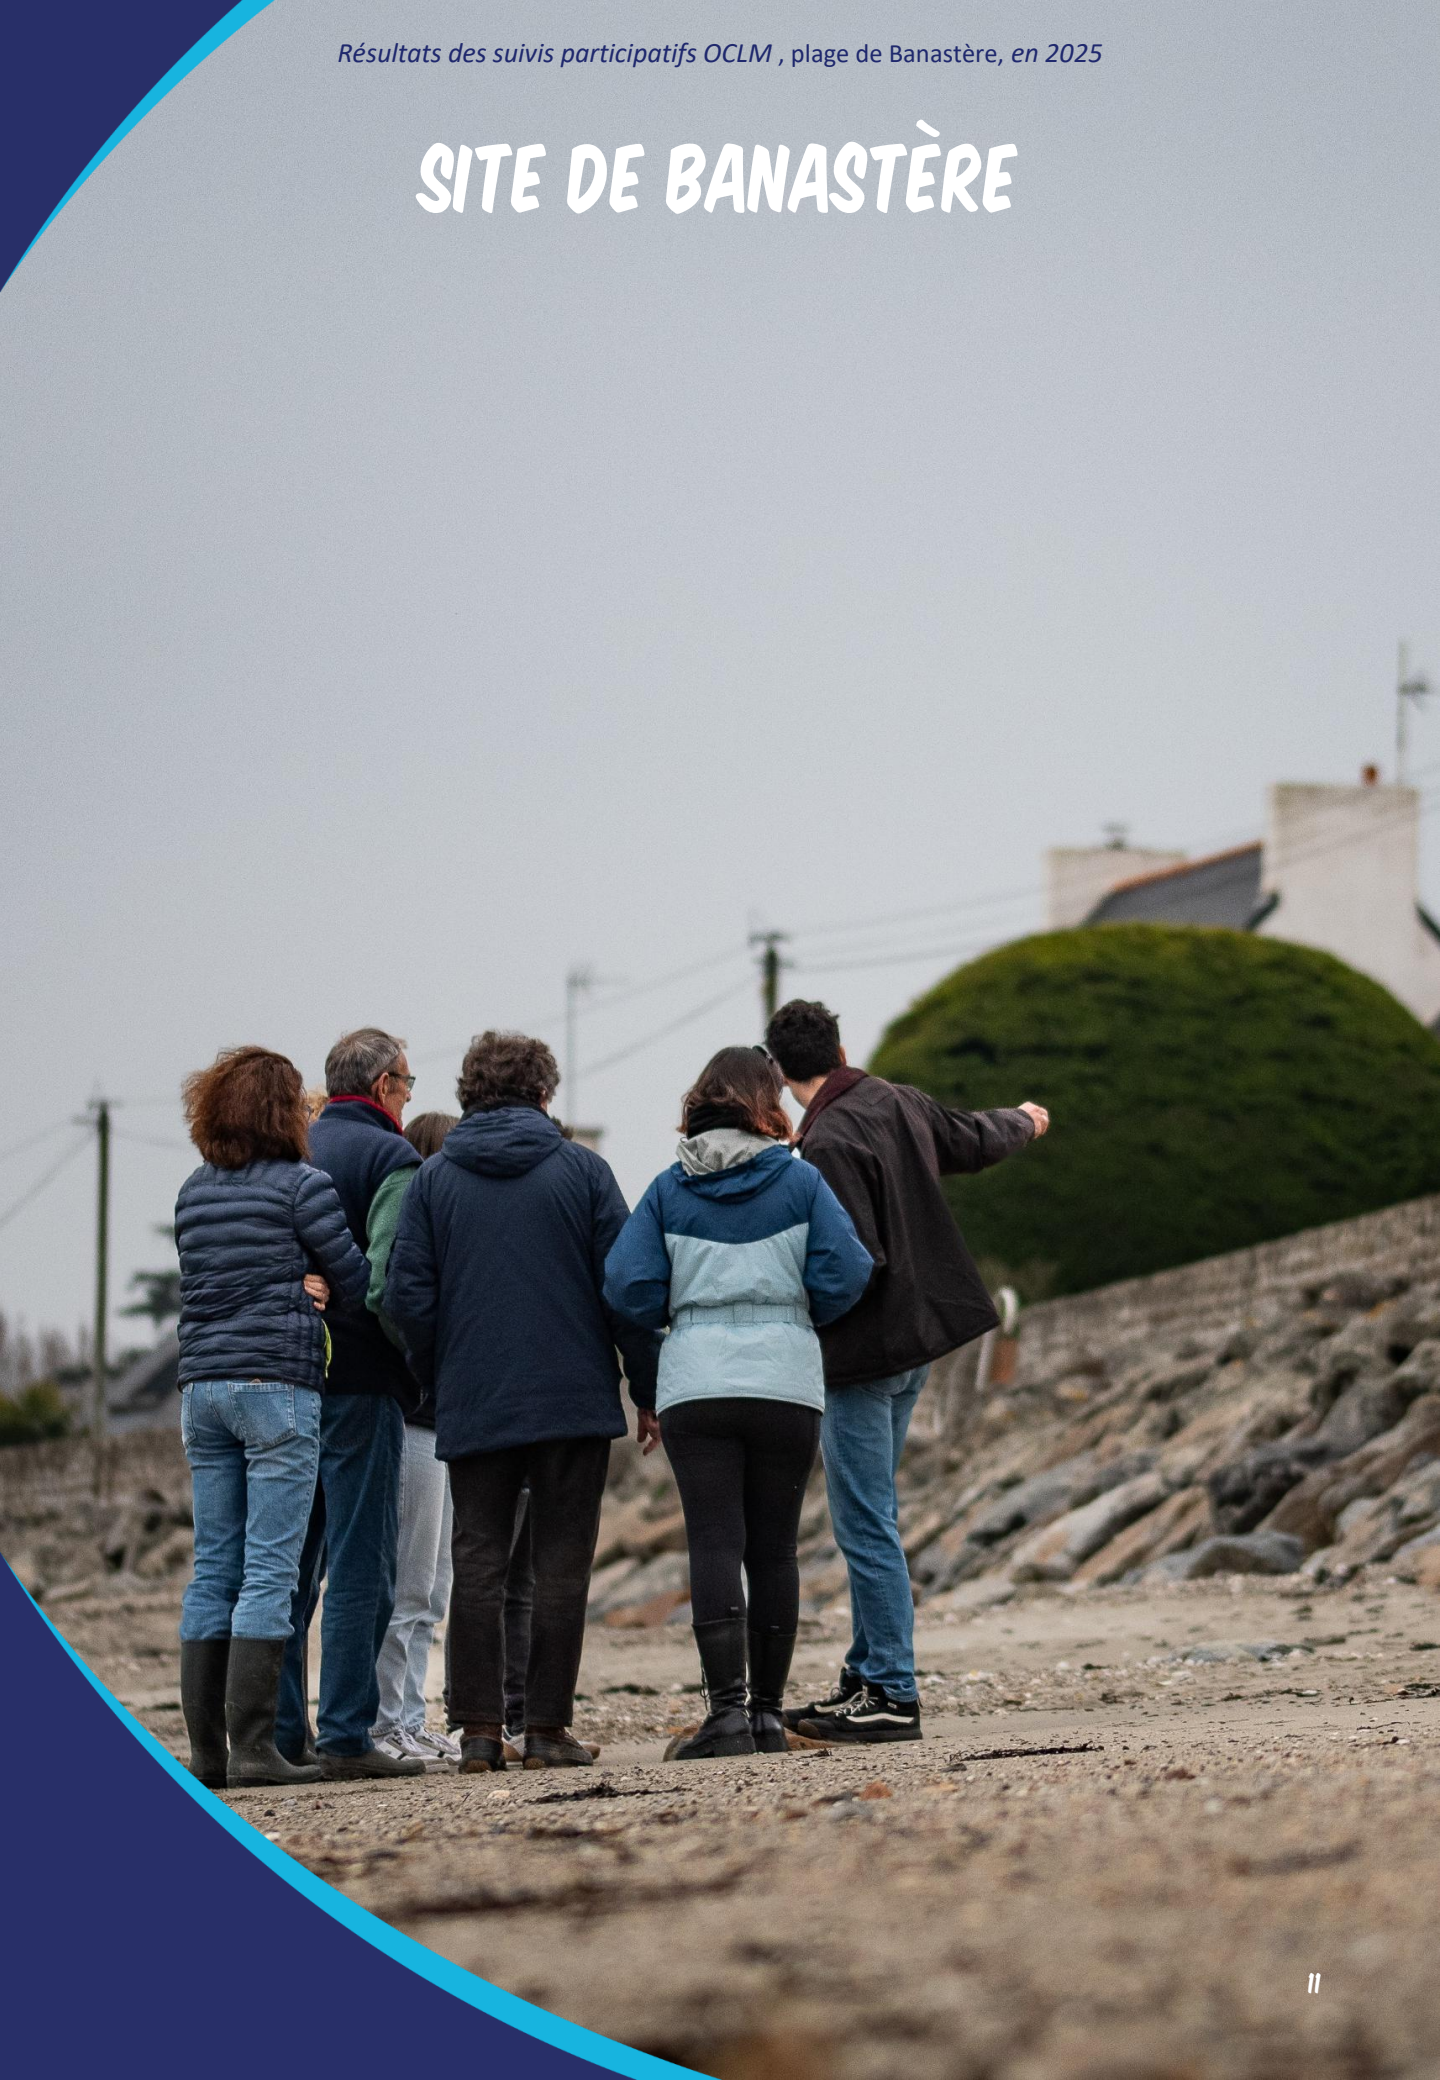
Site de Banastère

Localisation : Sarzeau

Début du suivi : mars 2024

Objectif du suivi : comprendre les dynamiques sédimentaires locales

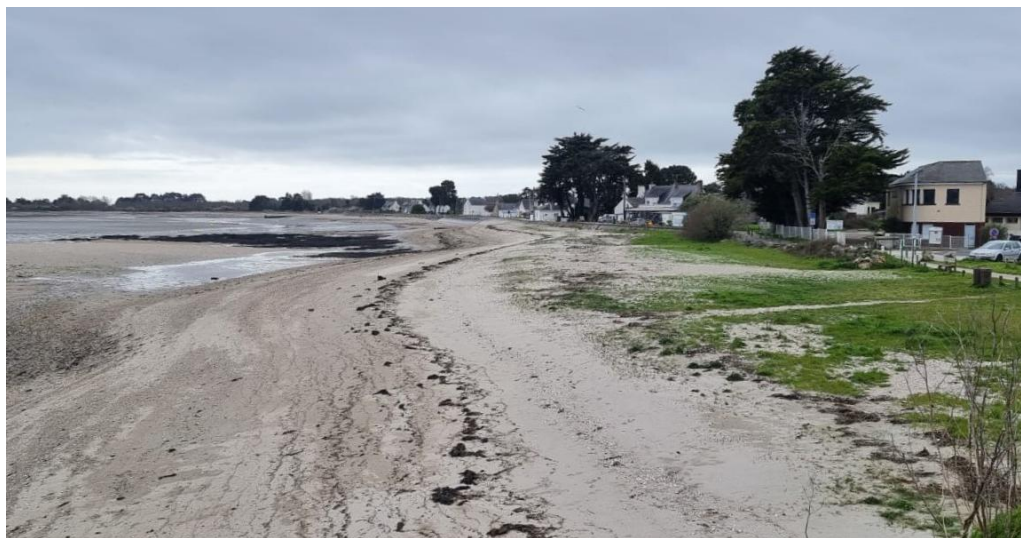
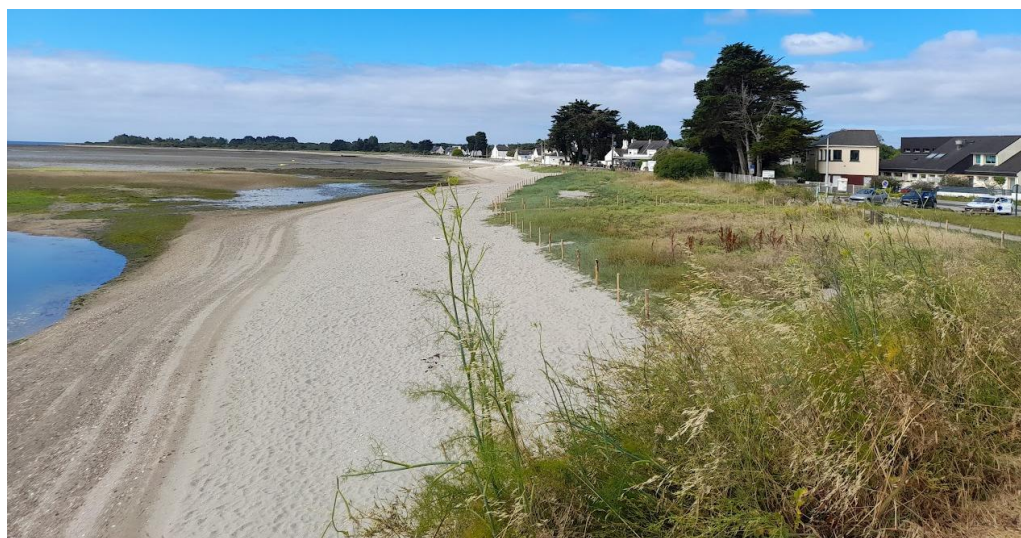
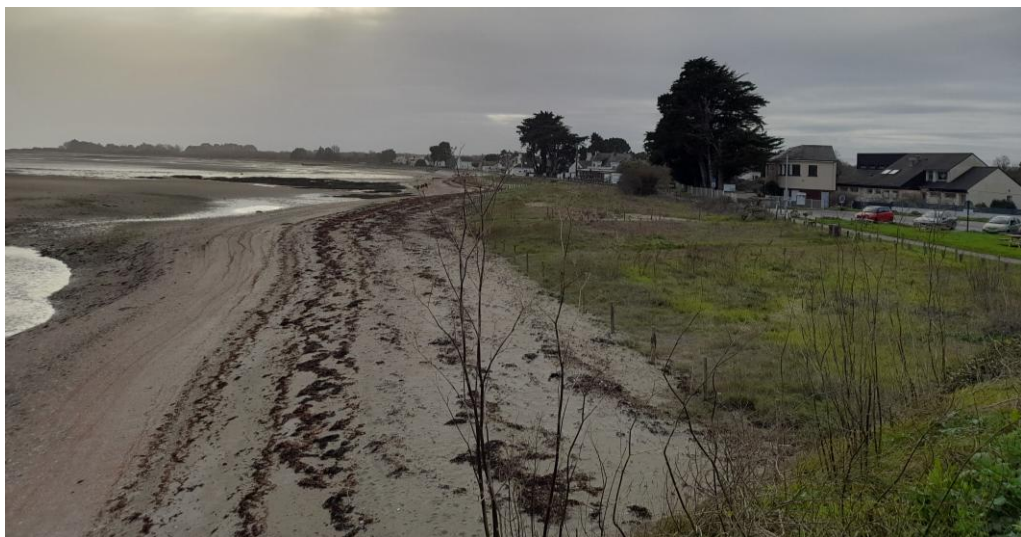
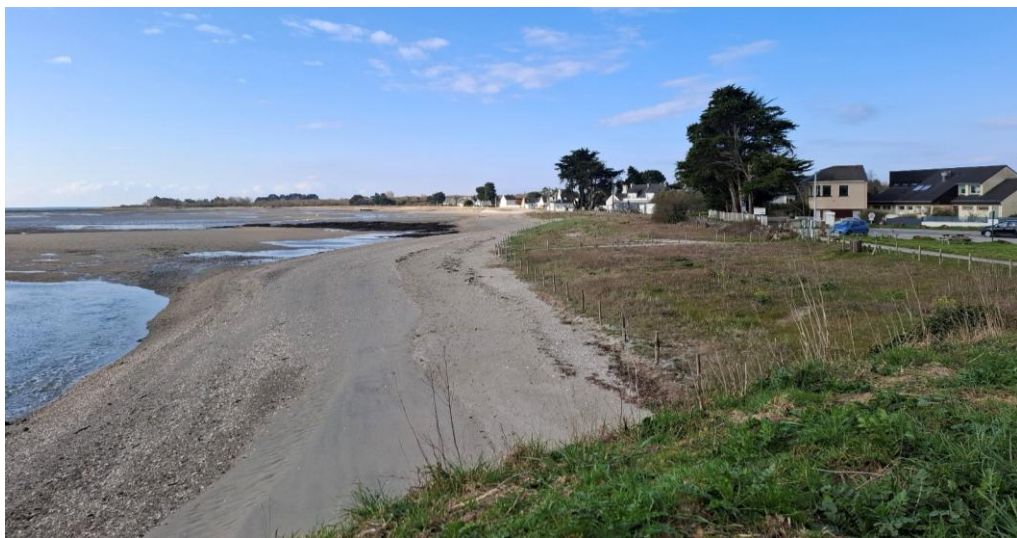
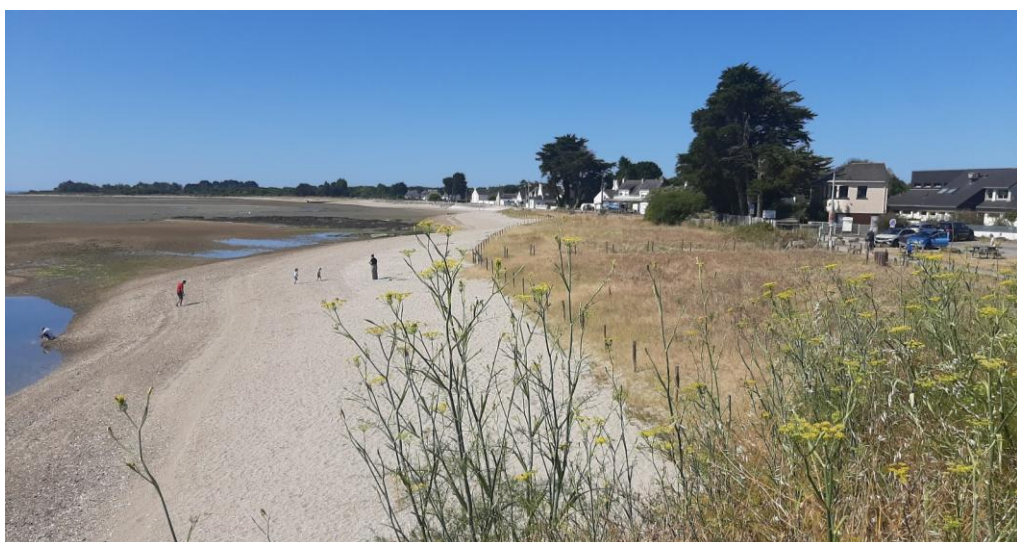
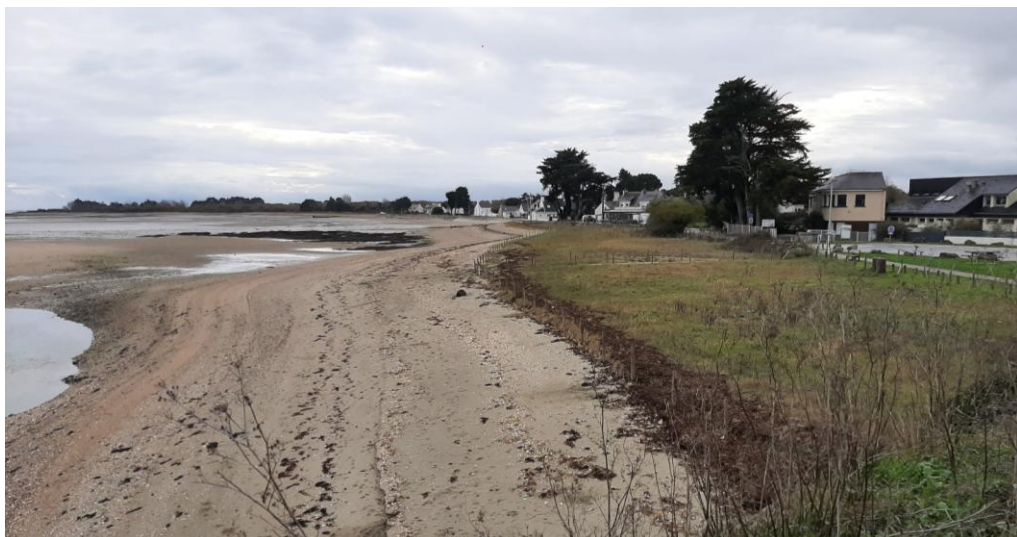
MISSION N°1 – FALAISE N°1

Sur le site de Banastère à Sarzeau, la mission n°1 consiste à photographier la plage depuis son extrémité nord, un point d'observation privilégié pour suivre la principale zone d'accumulation sédimentaire. Depuis le début du suivi, ce secteur apparaît globalement stable. L'installation, en 2024, de clôtures bi-fils en limite de végétation a permis de limiter le piétinement et de favoriser la reprise végétale. Cette protection a rapidement porté ses fruits : la végétation s'est densifiée et la zone auparavant fragile est aujourd'hui largement recouverte.

Malgré cette dynamique positive, la partie haute de plage demeure sensible aux submersions, aux dépôts de laisses de mer et aux épisodes érosifs. Toutefois, les observations montrent une bonne résilience du couvert végétal, capable de se maintenir malgré ces perturbations. La morphologie de la plage, quant à elle, évolue légèrement au fil des mois : le trait de côte adopte une forme plus ou moins ondulée et un lobe sableux apparaît en bas de plage, plus ou moins marqué selon les périodes. Ces variations, modestes mais régulières, témoignent d'une dynamique sédimentaire active tout en conservant une tendance générale à la stabilité.

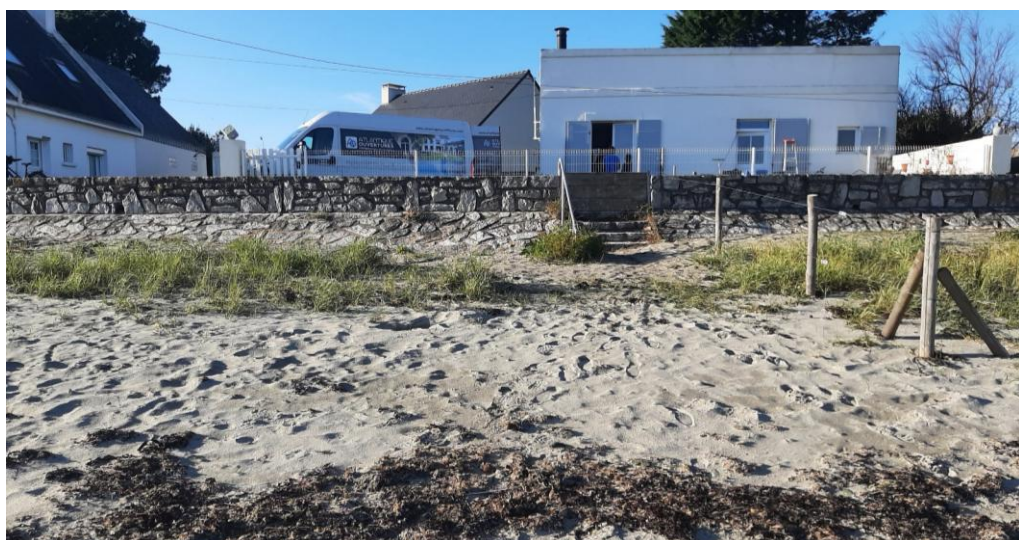
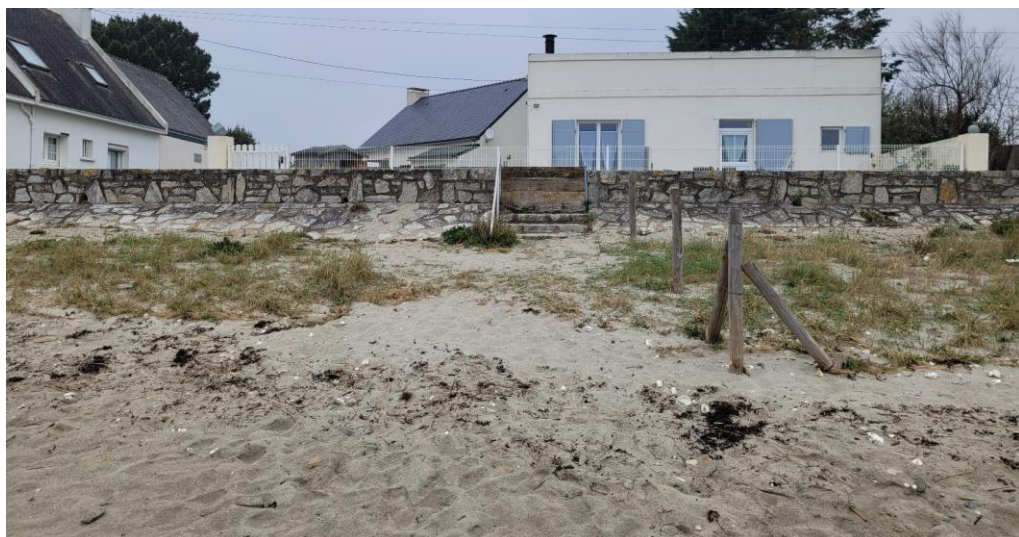
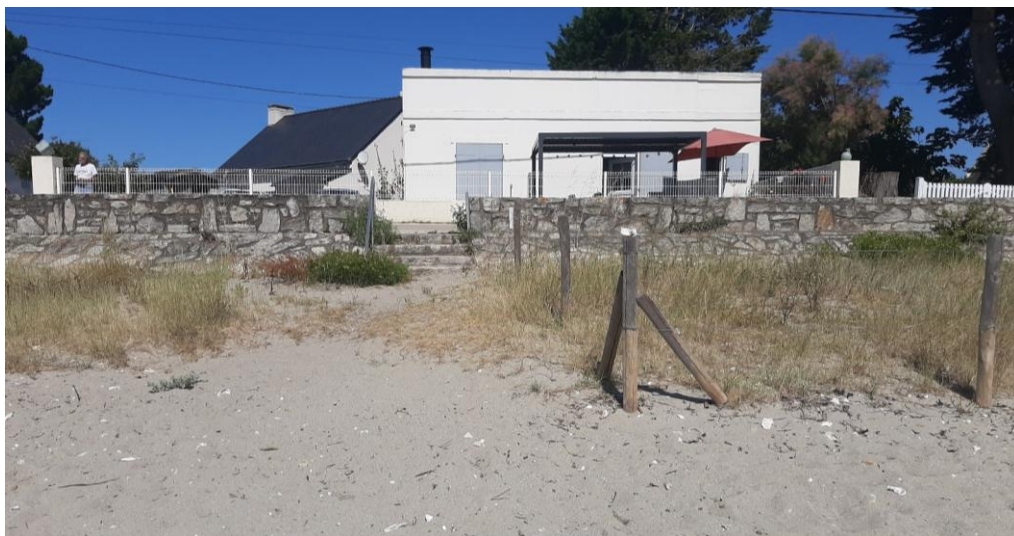
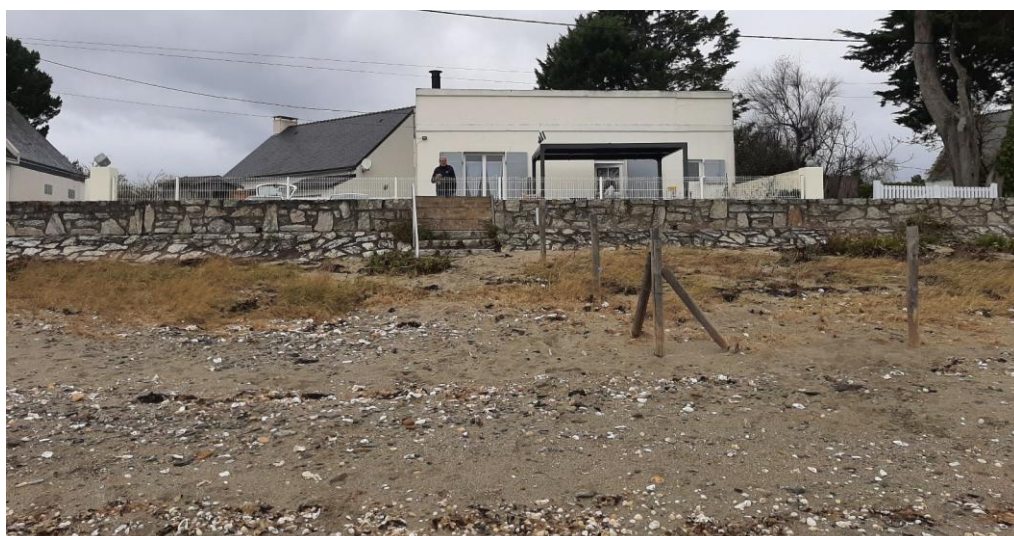
MISSION N°1B

La mission 1B a été ajoutée après le lancement du suivi principal, en réponse aux observations des bénévoles qui avaient identifié ce secteur comme potentiellement dynamique, notamment marqué par des accumulations sédimentaires. Les suivis photographiques de 2024 à 2025 confirment cette tendance : la végétation y a nettement progressé et s'est densifiée au cours de l'été 2024, puis de nouveau en 2025.

Située à l'extrémité sud de la mission 1 – une zone reconnue pour son accrétion et sa végétalisation – la mission 1B correspond à la limite entre plage végétalisée et plage non végétalisée. Cette limite se déplace progressivement vers le sud, signe que la végétalisation du haut de plage gagne du terrain. Les clichés de 2024 et 2025 montrent en effet une couverture végétale plus développée, contribuant au maintien du sable et à la stabilisation progressive de ce secteur.

L'ensemble de ces éléments indique que la zone est toujours en phase d'accrétion, avec un enracinement et une fixation du sable renforcés par la progression végétale. Cette évolution positive confirme l'intérêt du suivi et suggère un rôle stabilisateur croissant des formations végétales dans cette partie du site.

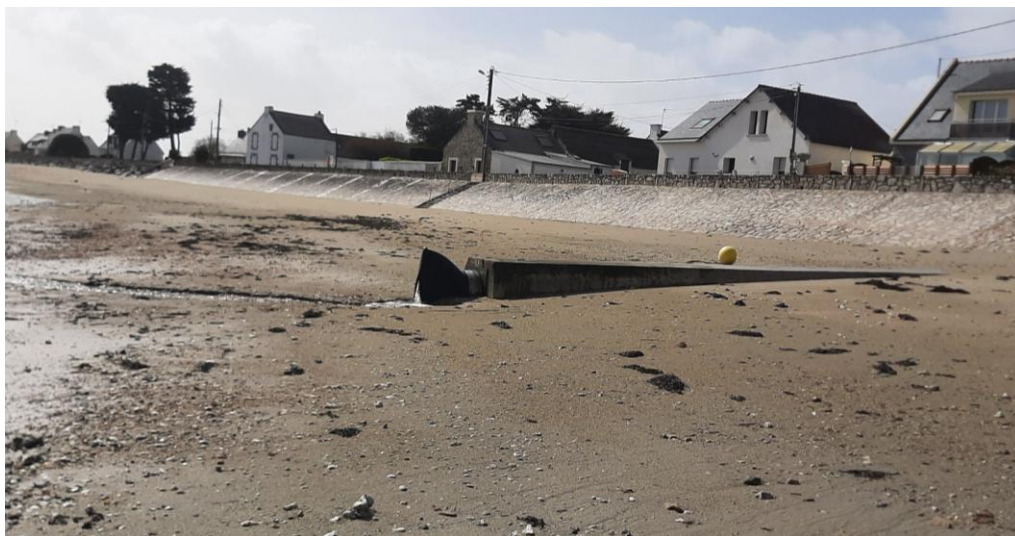
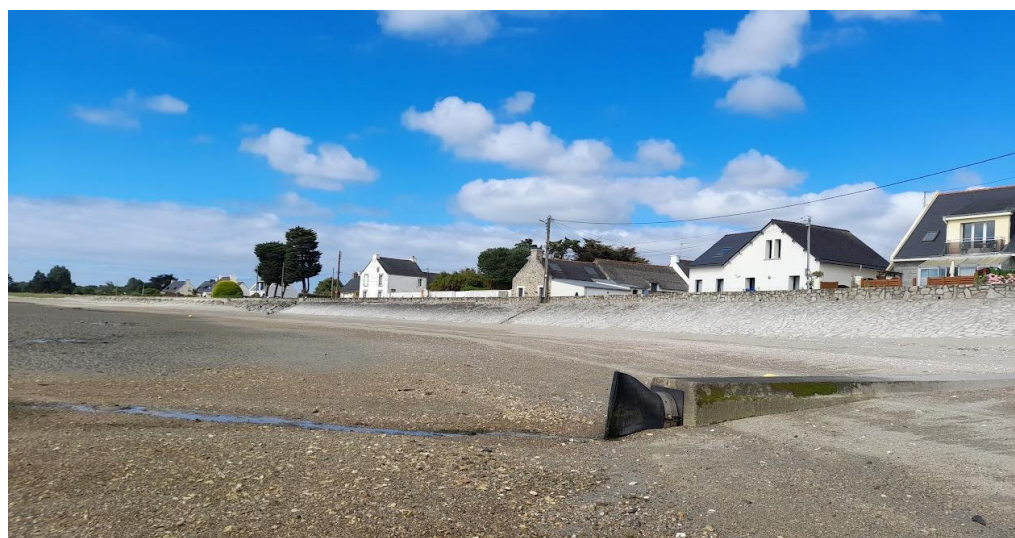
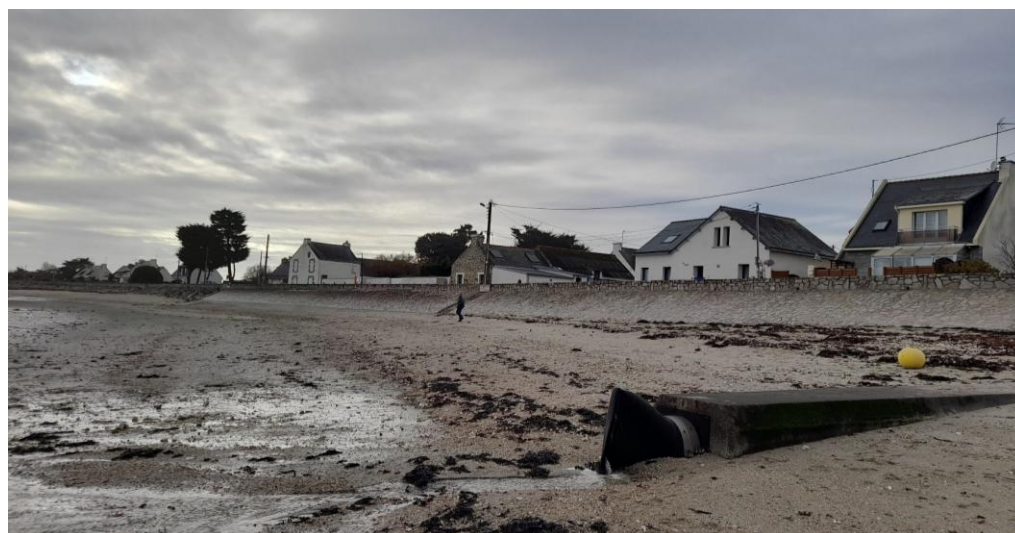
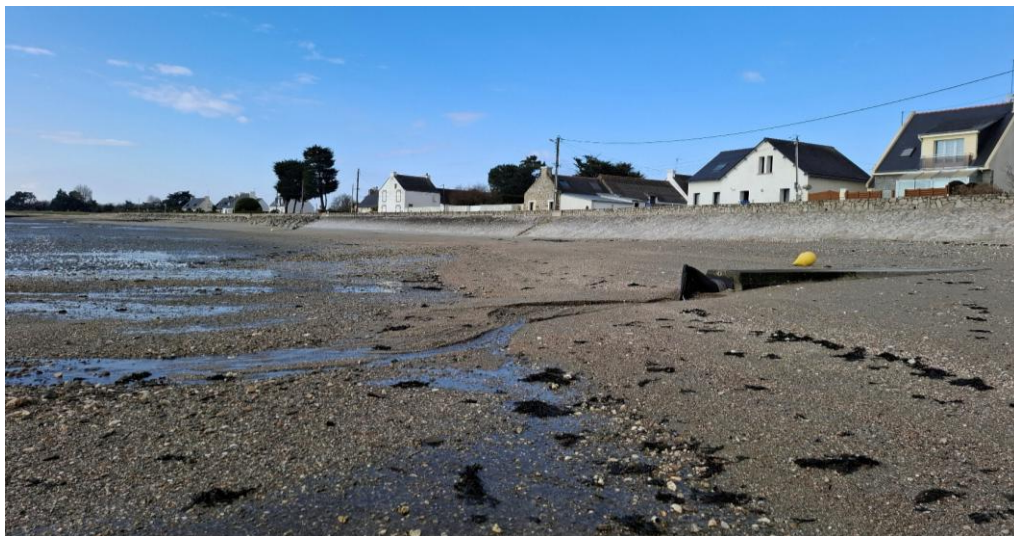
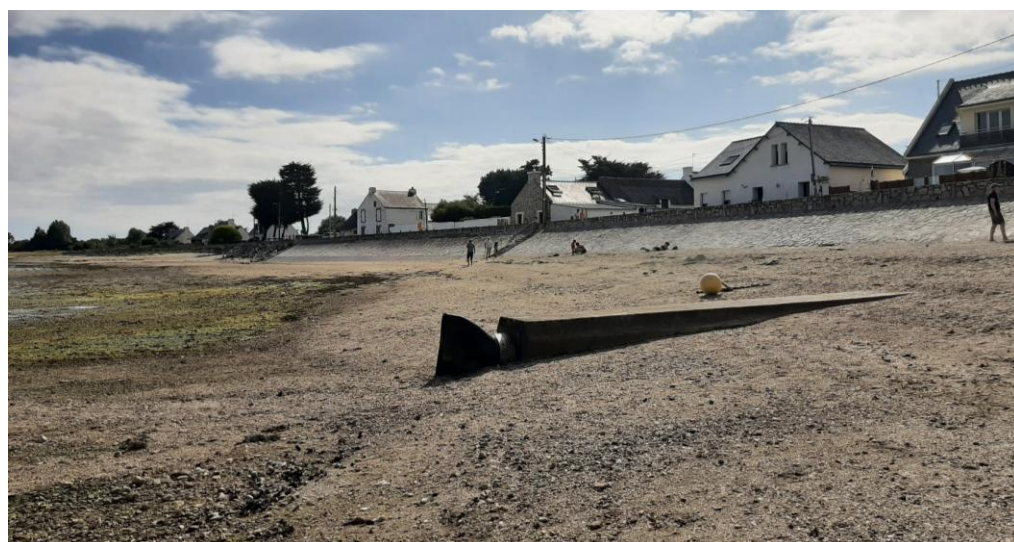
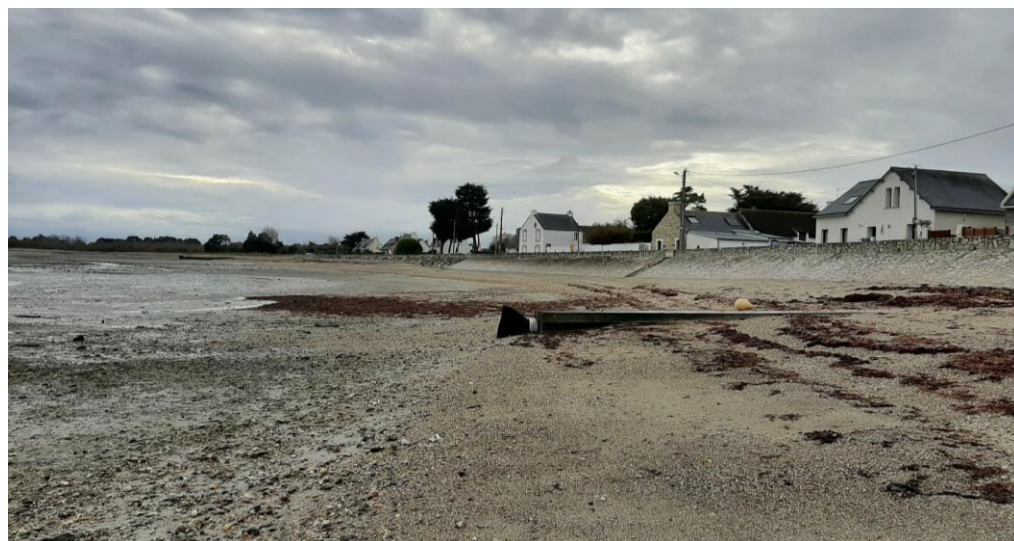
MISSION N°2

Le suivi photographique de la mission 2, centré sur l'exutoire nord, constitue un repère visuel précieux pour évaluer les variations du niveau de sable en bas de plage. Les images confirment une relative stabilité globale de la zone de l'exutoire, même si des fluctuations ponctuelles sont observées au fil des mois.

En arrière-plan, le niveau de sable contre la digue continue à évoluer de manière notable. Les photos montrent des niveaux plutôt bas au début du mois de mars 2024, suivis d'une remontée rapide en fin de mois, puis durant avril et début mai. Une nouvelle phase de hauts niveaux apparaît fin mai, ainsi que de la fin octobre au début janvier 2025. À partir de mi-janvier et jusqu'à novembre 2025, le niveau reste globalement bas, témoignant d'une dynamique saisonnière marquée.

Concernant l'exutoire lui-même, les variations demeurent légères du début du suivi jusqu'en février 2025. Le mois de mars 2025 constitue toutefois une rupture notable : l'exutoire est alors presque entièrement enseveli sous le sable, signe d'un épisode d'accumulation exceptionnel. Par la suite, le sable retrouve progressivement son niveau habituel, avec une légère remontée observée en septembre, avant de revenir une nouvelle fois à son état précédent.

L'ensemble de ces observations confirme la sensibilité de la zone aux dynamiques sédimentaires locales, avec un exutoire généralement stable mais ponctuellement soumis à des phases d'accumulation marquées, tandis que la digue continue de refléter les variations saisonnières du stock sableux en haut de plage.

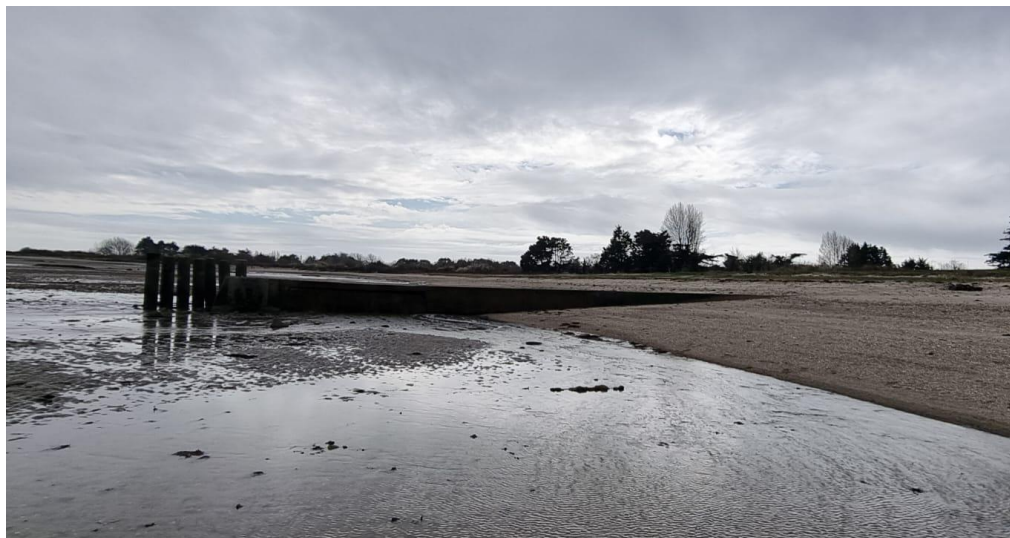
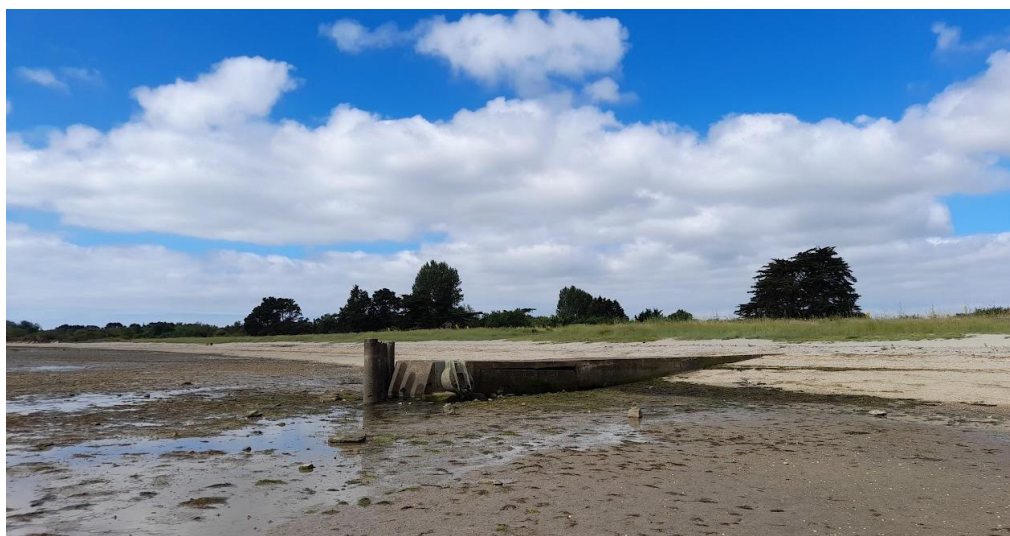
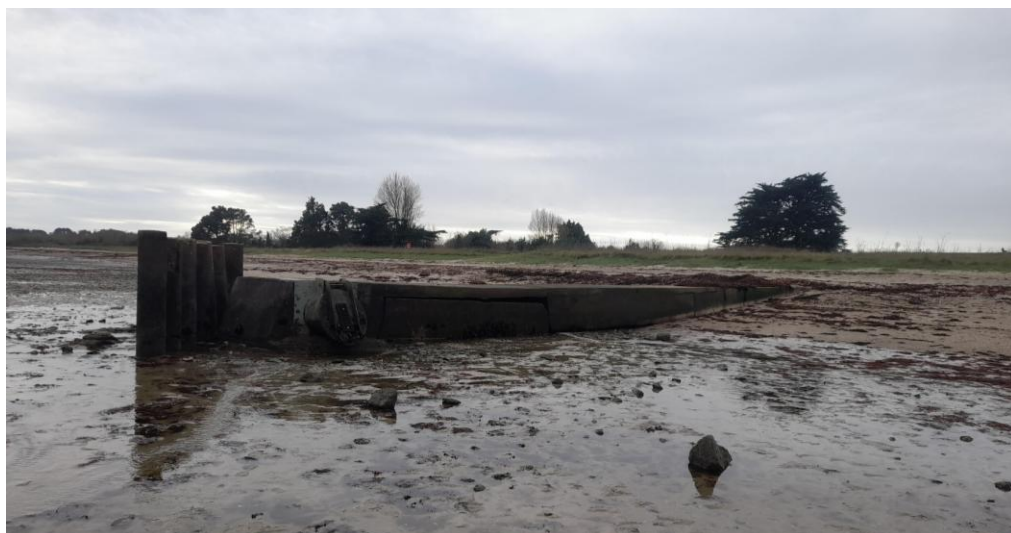
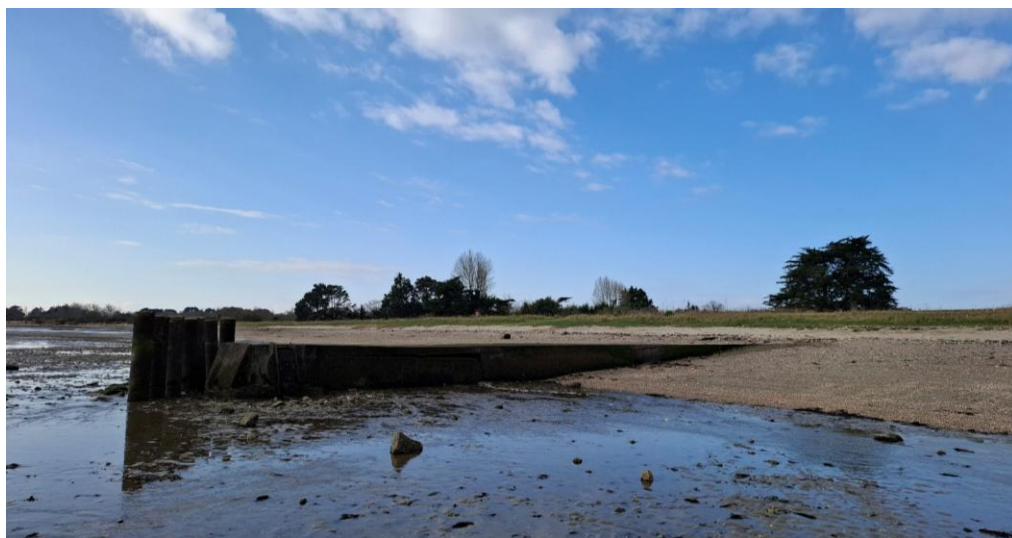
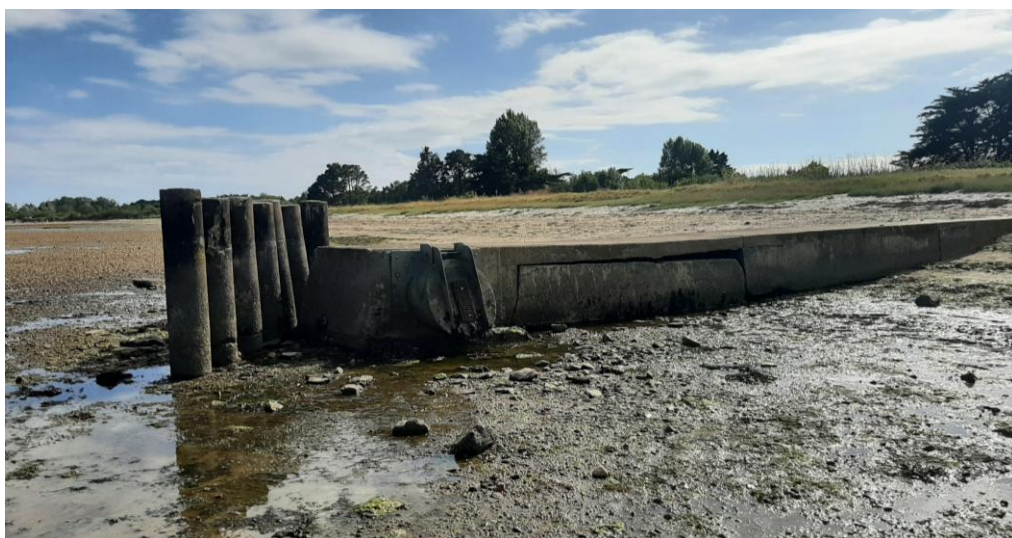
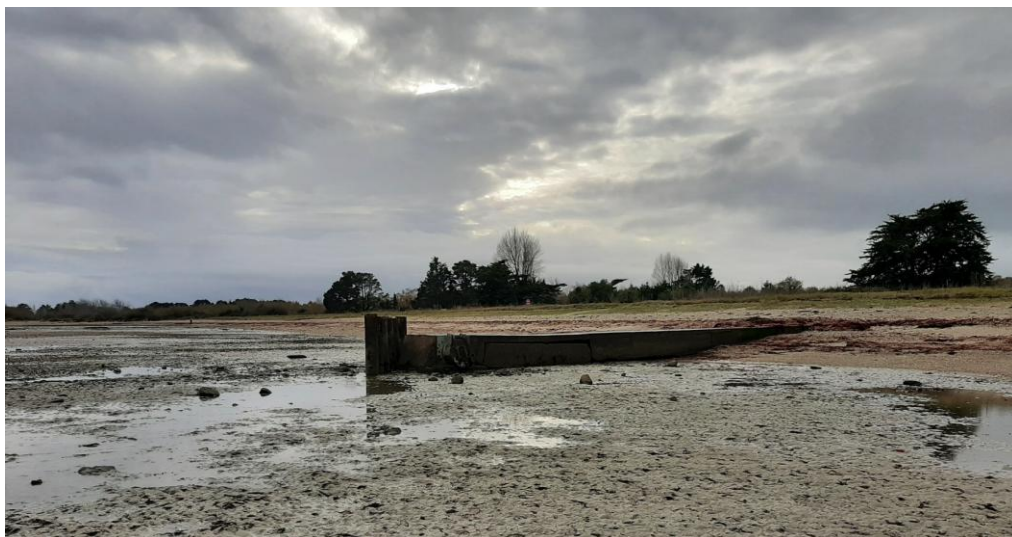
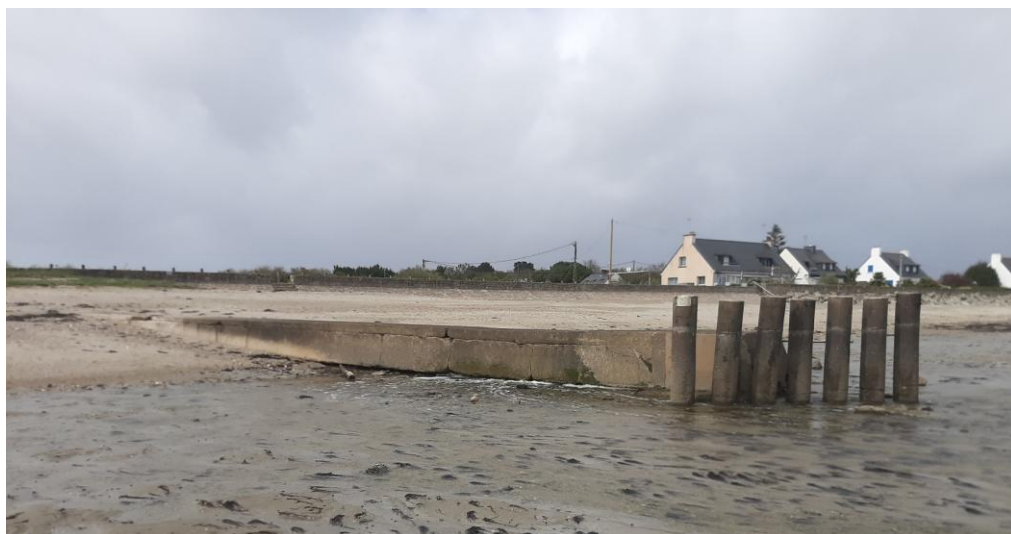
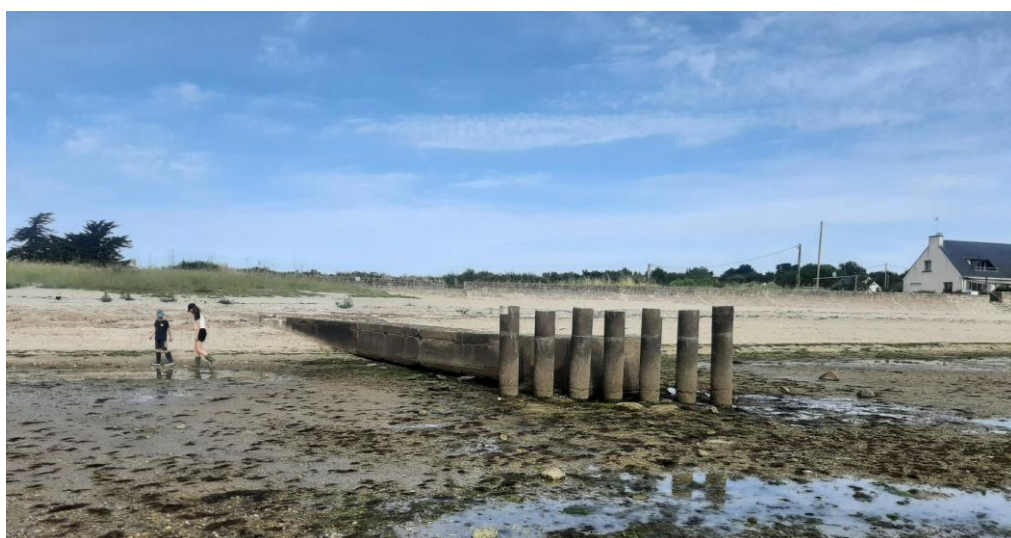
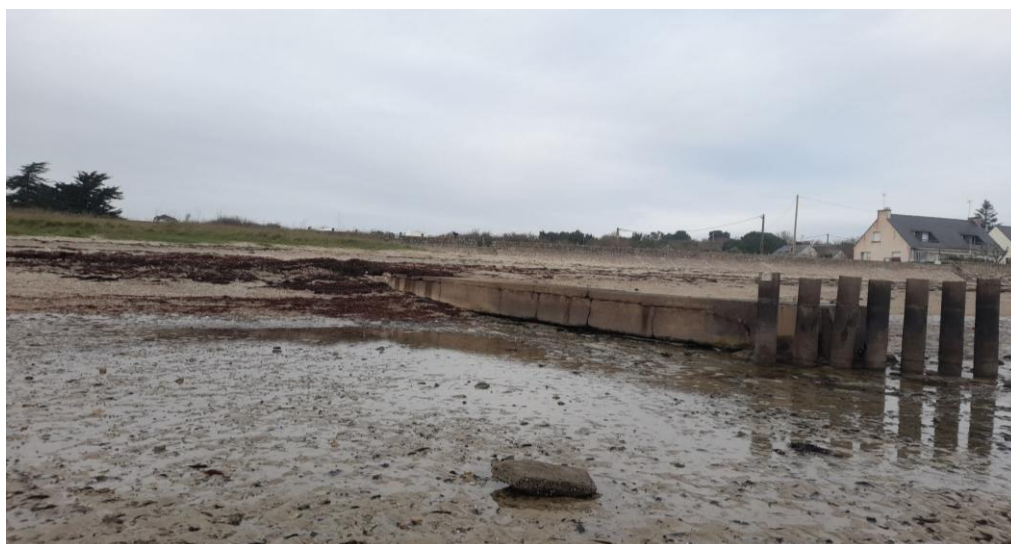
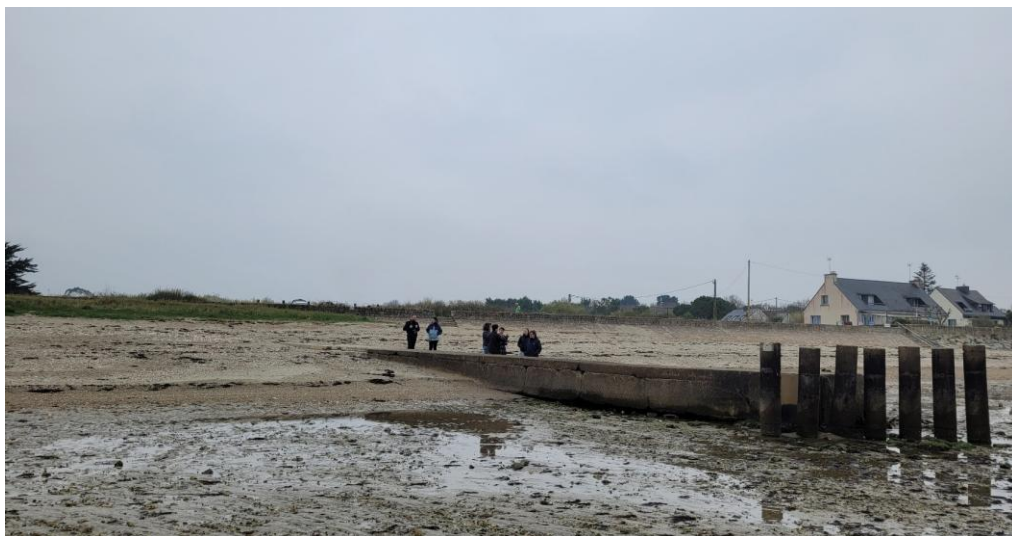
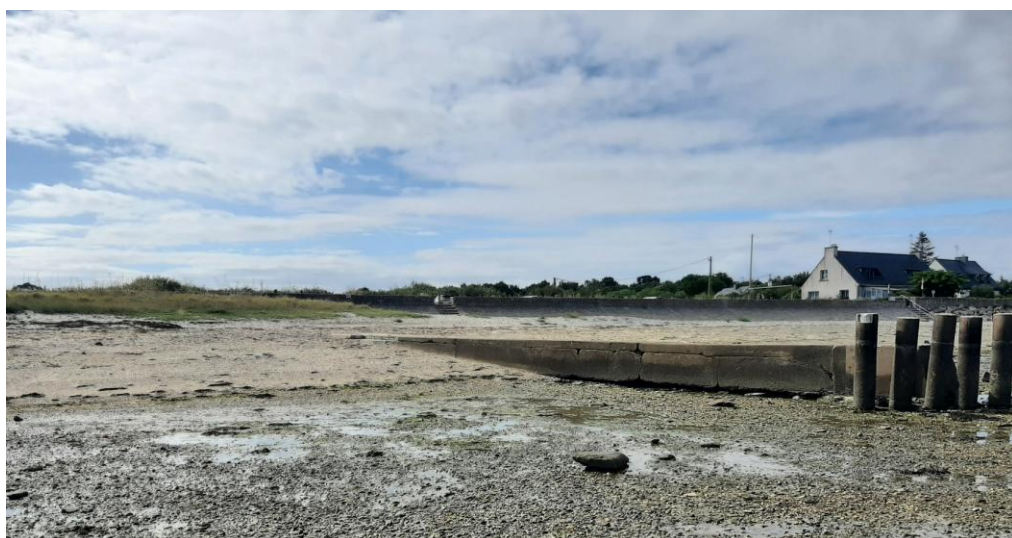
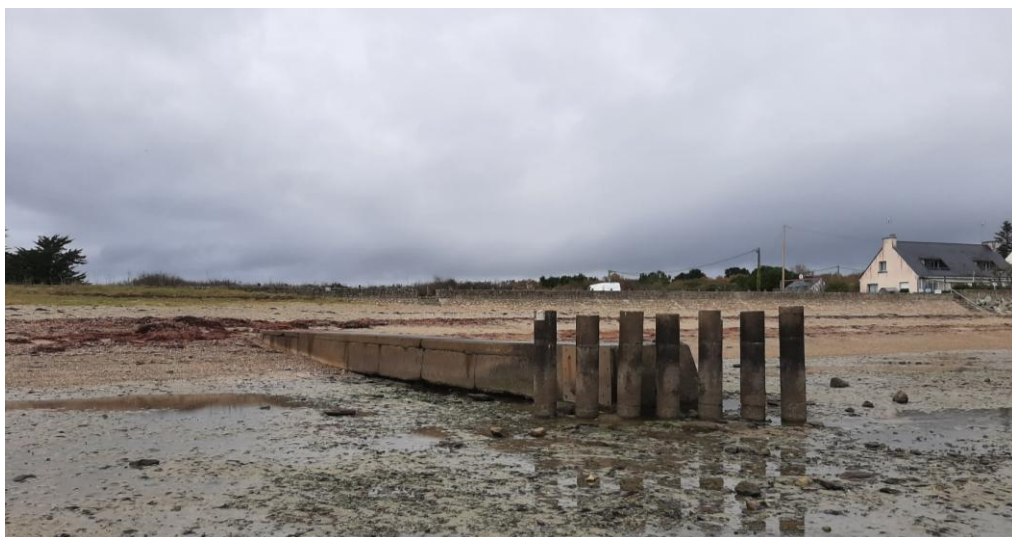
MISSION N°5-1 ET N°5-2

Les mesures réalisées sur l'exutoire permettent de suivre l'évolution du niveau de sable au pied de l'ouvrage, sur ses faces nord et sud. Comme les bénévoles mesurent la distance entre le sommet de l'ouvrage et la surface du sable, une valeur élevée traduit une perte de sédiment, tandis qu'une valeur faible indique un apport de sable.

De façon générale, l'année confirme les tendances déjà observées lors du précédent cycle : l'exutoire agit comme un épi classique. La face sud, côté accumulation, reste relativement stable et conserve les sédiments, jouant un rôle de zone de stockage et de protection pour la plage en aval. La face nord, côté érosion, est plus dynamique et subit des fluctuations rapides, avec des pertes ponctuelles de sable. Le transfert de sédiments se fait donc de la face sud vers la face nord, illustrant le rôle de l'exutoire dans la redistribution des sédiments et la stabilisation des zones végétalisées.
