RÉSULTATS BANASTÈRE 2025

Résultats des suivis participatifs OCLM à Banastère en 2025

SITE DE BANASTÈRE

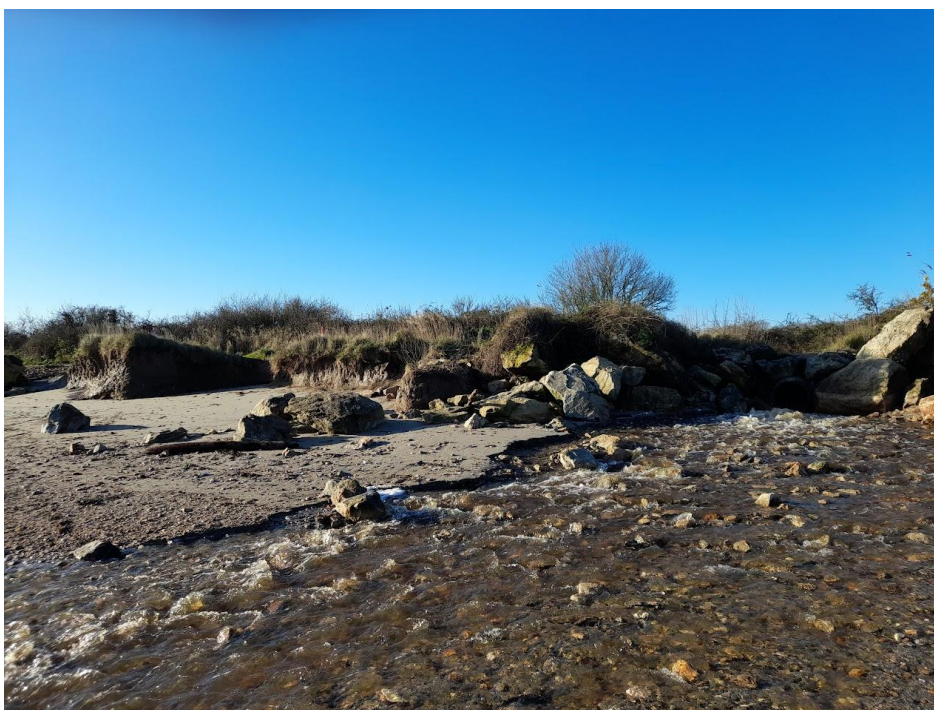
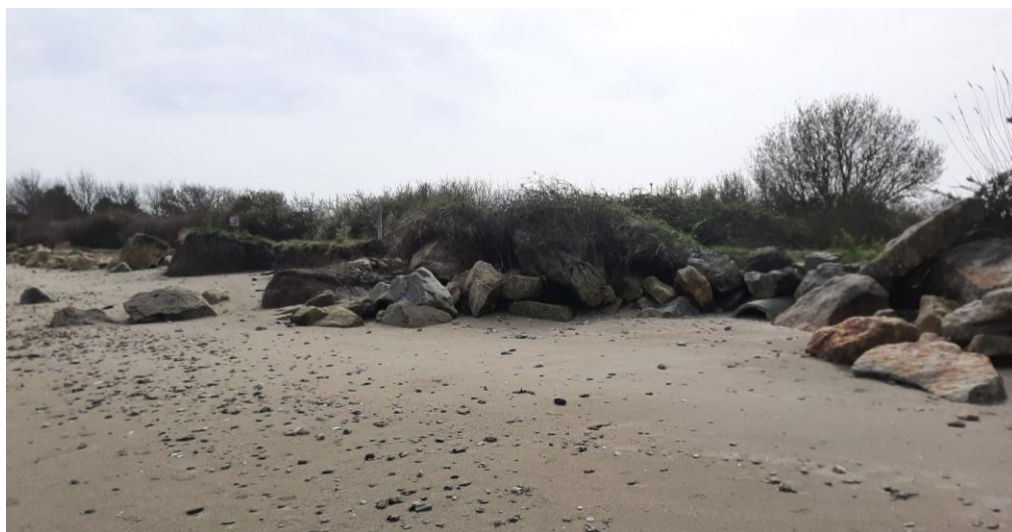
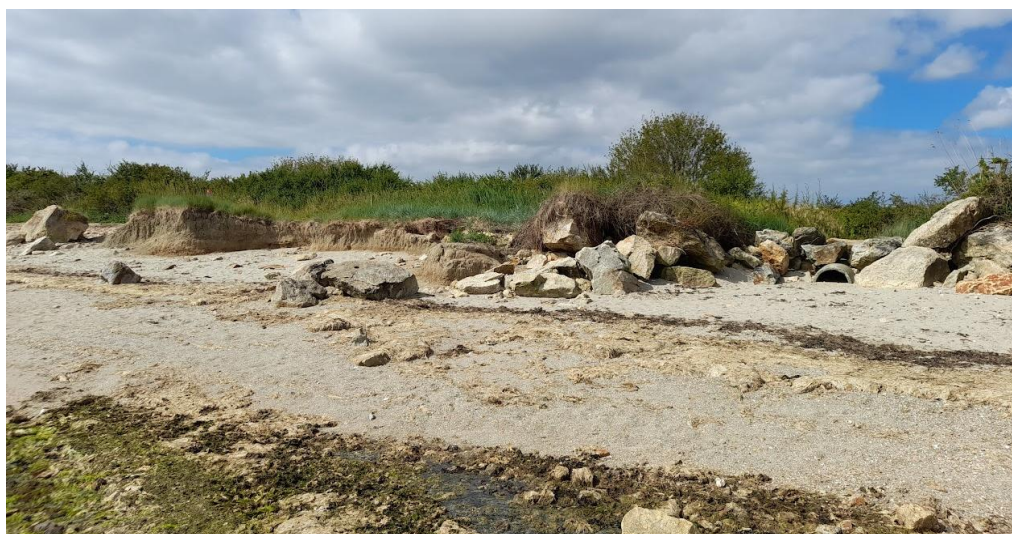
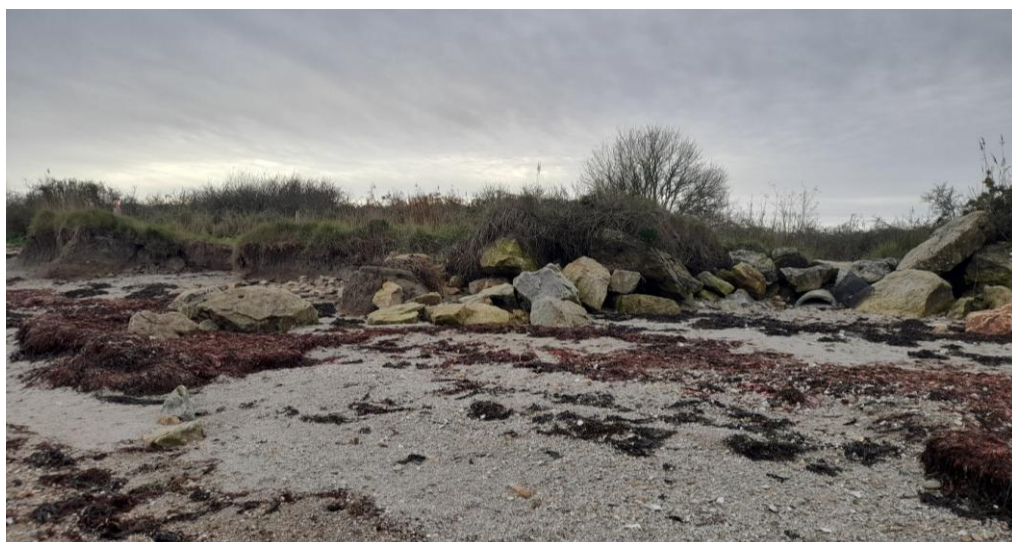
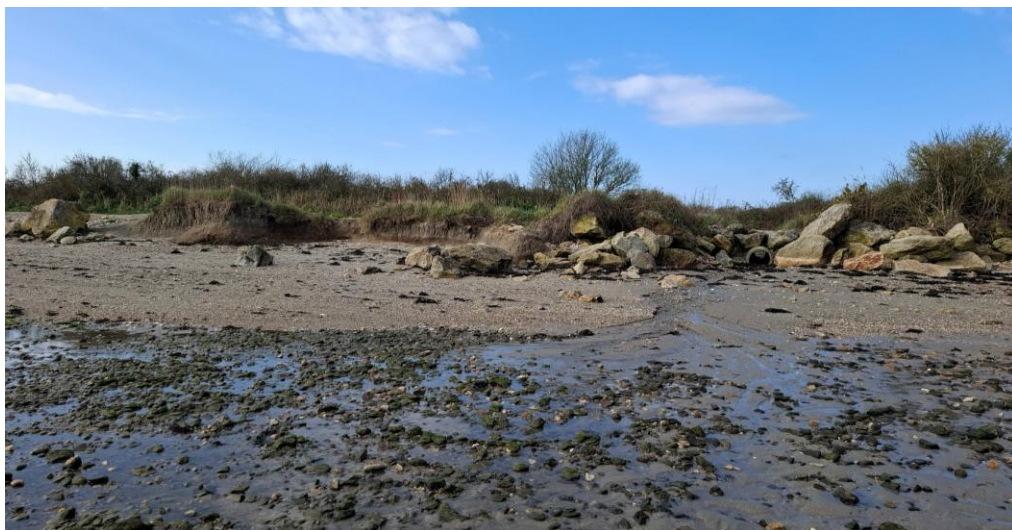
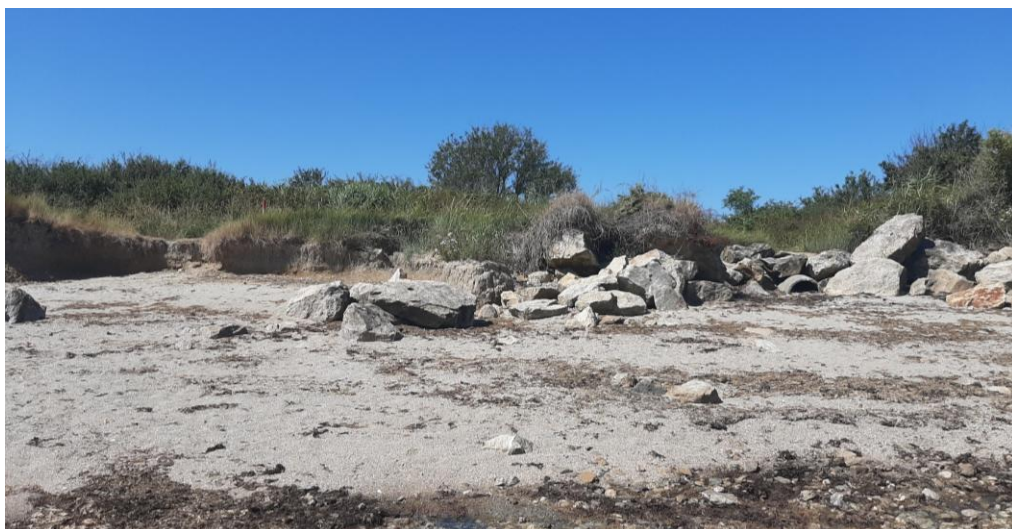
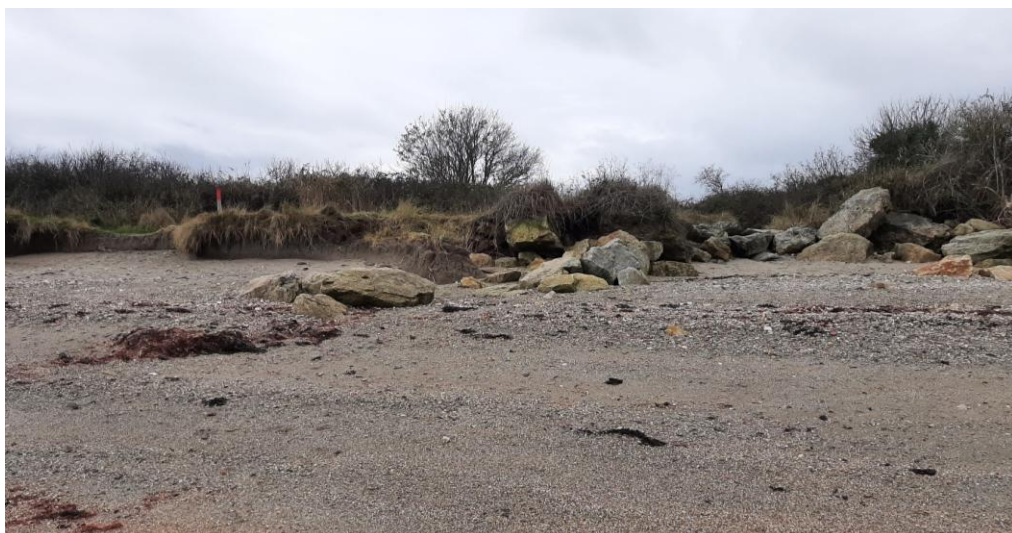
MISSION N°6

Sur cette zone, certains blocs se sont déplacés en début d'année 2024, mais par la suite, leurs mouvements sont devenus très limités. Le niveau de sable dans ce secteur fluctue légèrement, comme en témoignent les variations de la largeur de plage visibles sur les photos. La zone est également impactée par les vidanges de l'exutoire, qui modifient ponctuellement son profil (cf. photo ci-dessous). Quant au niveau du sédiment le long des blocs, il reste relativement stable sur la période observée. Les prochaines campagnes de suivi permettront de vérifier si cette stabilité se maintient et si la micro-falaise située en arrière-plan persiste.

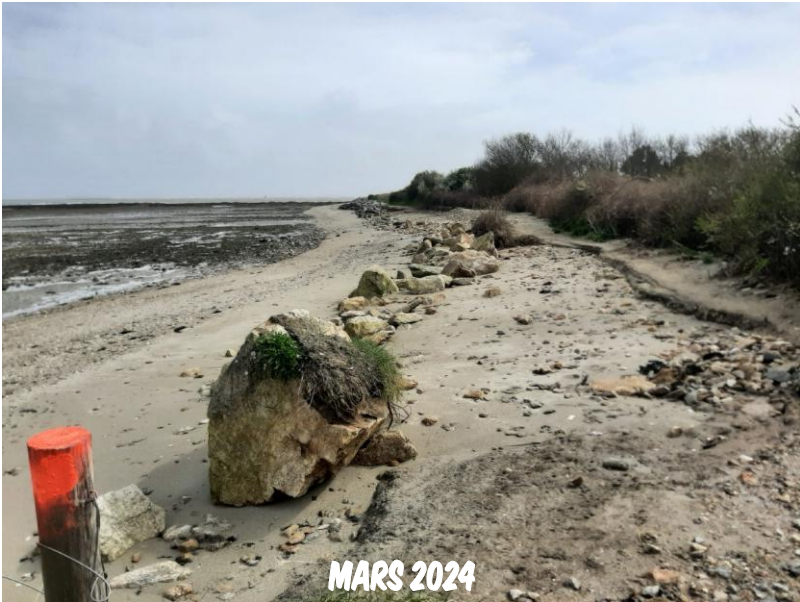
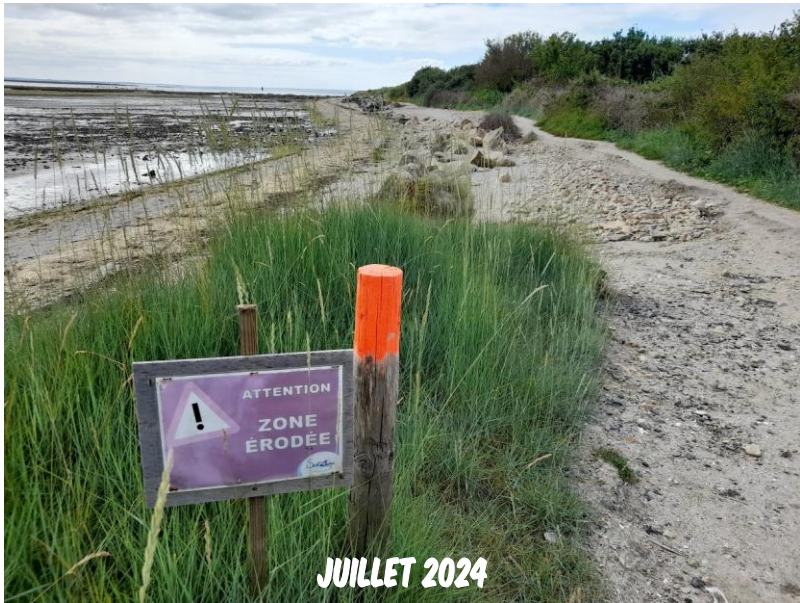
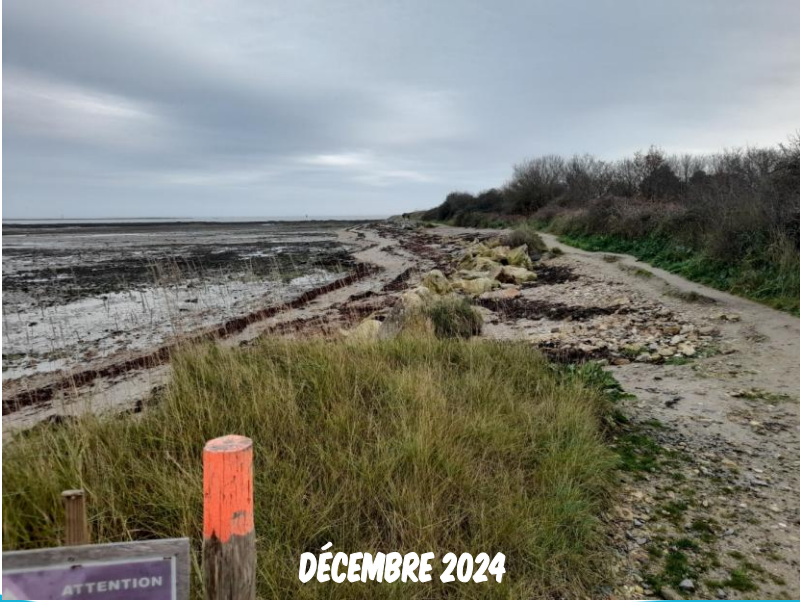
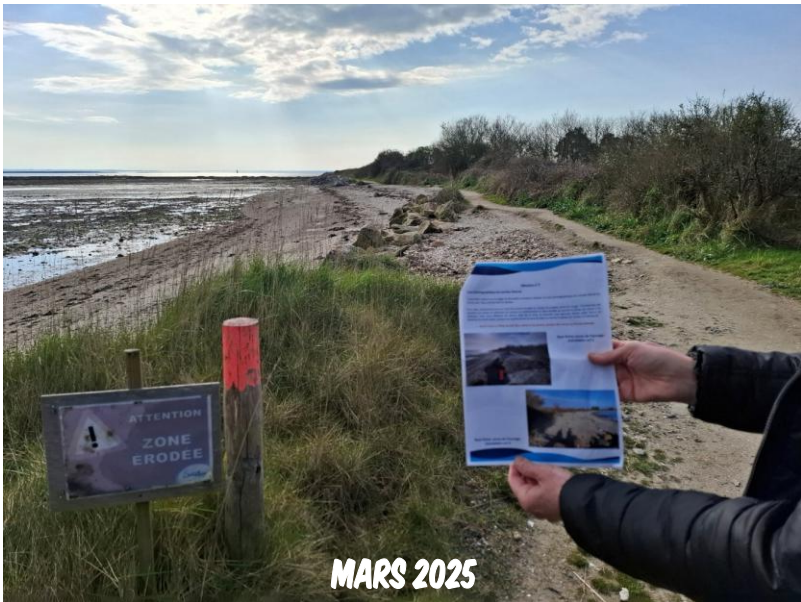
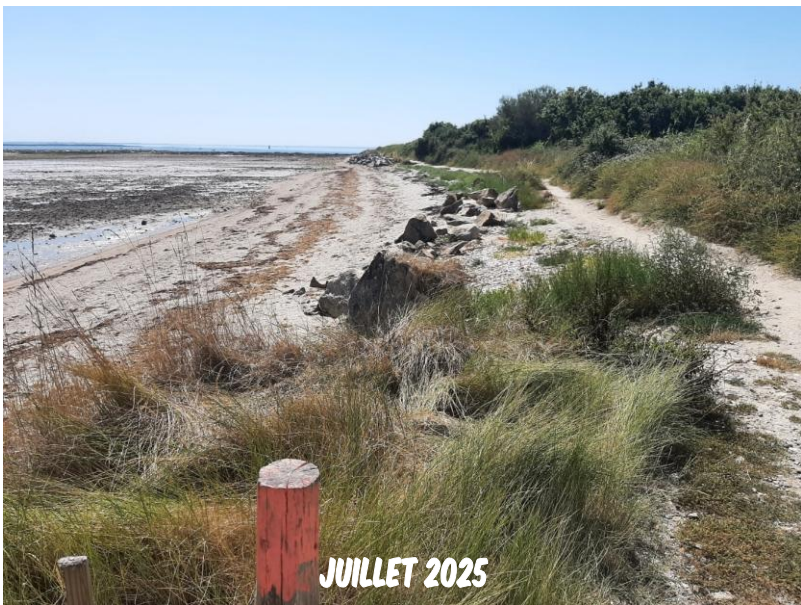
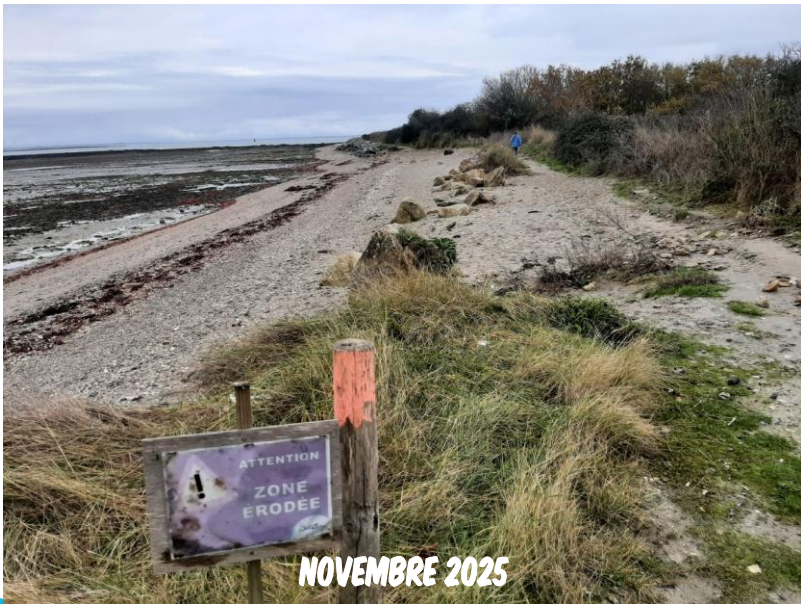
MISSION N°7-1

Le suivi photographique du sentier met en évidence plusieurs évolutions significatives au cours de la période observée. Entre la première image de mars et les suivantes, on constate une reprise végétale notable au pied du poteau rouge, signe d'un léger regain de stabilité dans ce secteur. La photo d'octobre révèle la présence de laisse de mer déposée directement sur le sentier, indiquant que la mer a atteint cette zone lors d'un épisode de forte marée ou de houle.

Durant l'été 2025, une végétation saisonnière apparaît sur et autour du sentier ; comme attendu, celle-ci se dégradera au cours de l'hiver suivant, sous l'effet des conditions météorologiques hivernales.

De manière générale, l'année 2025 semble avoir relativement épargné le sentier, pourtant fortement impacté par la mer les années précédentes. Malgré son recul déjà prononcé, aucune aggravation majeure n'a été observée sur cette période, ce qui suggère une phase de relative accalmie dans l'érosion du secteur.

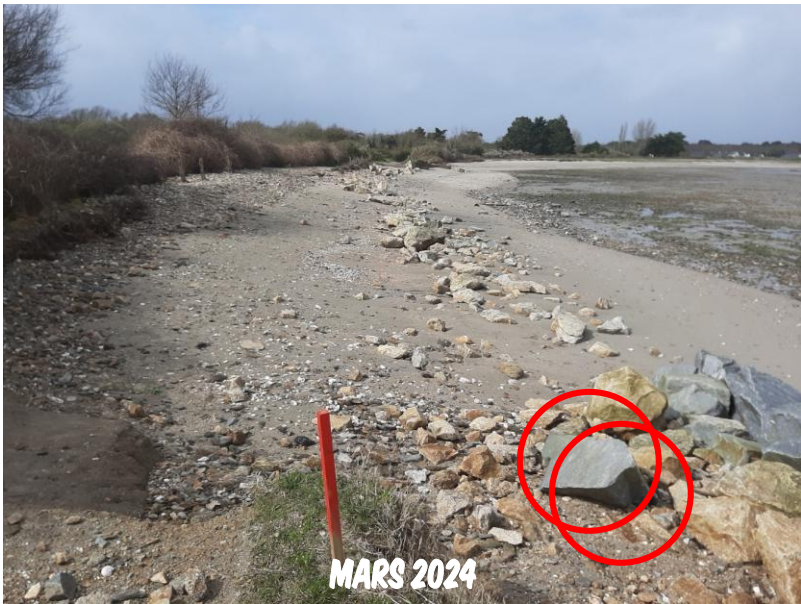
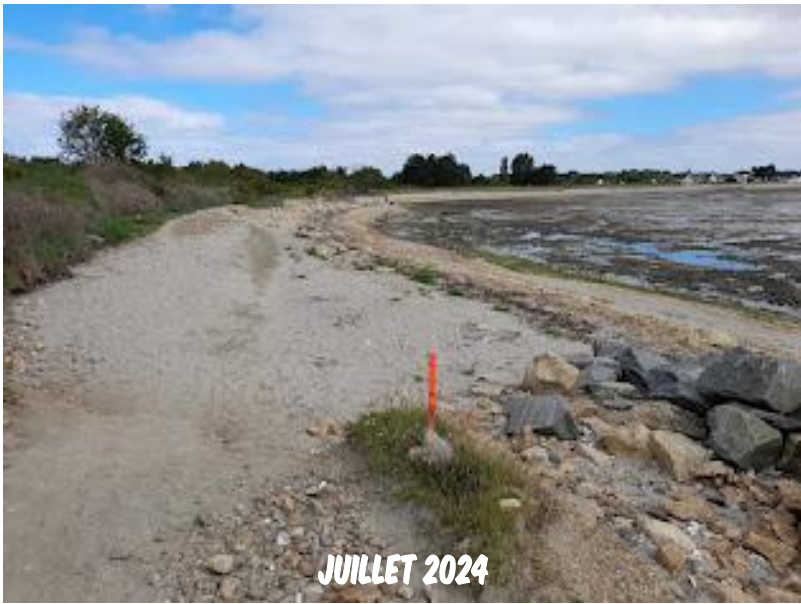
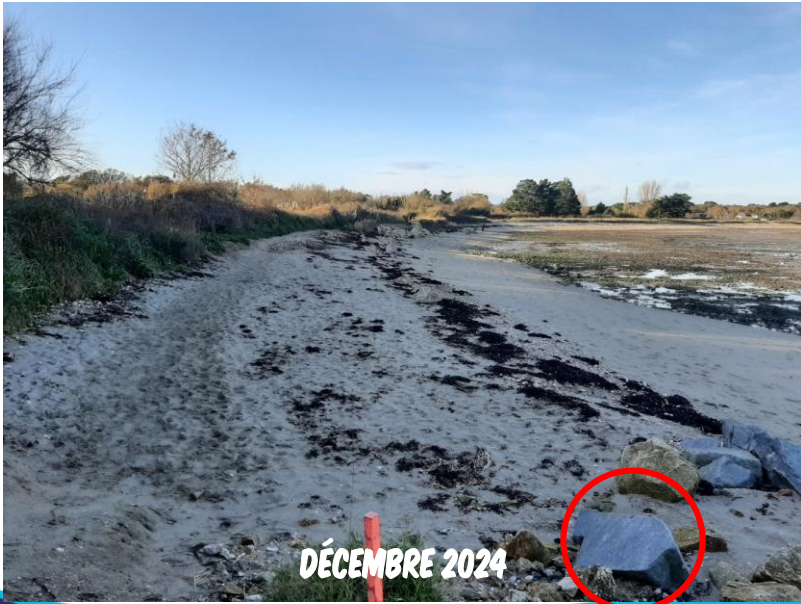
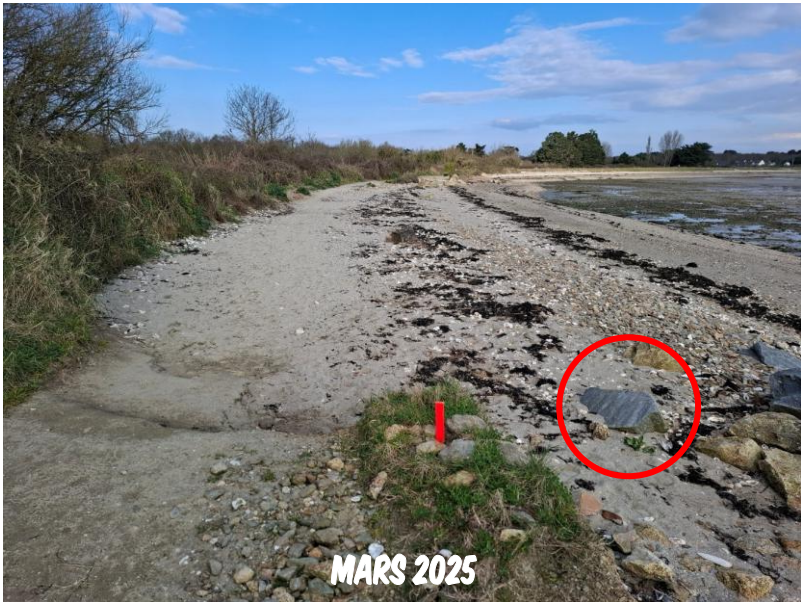
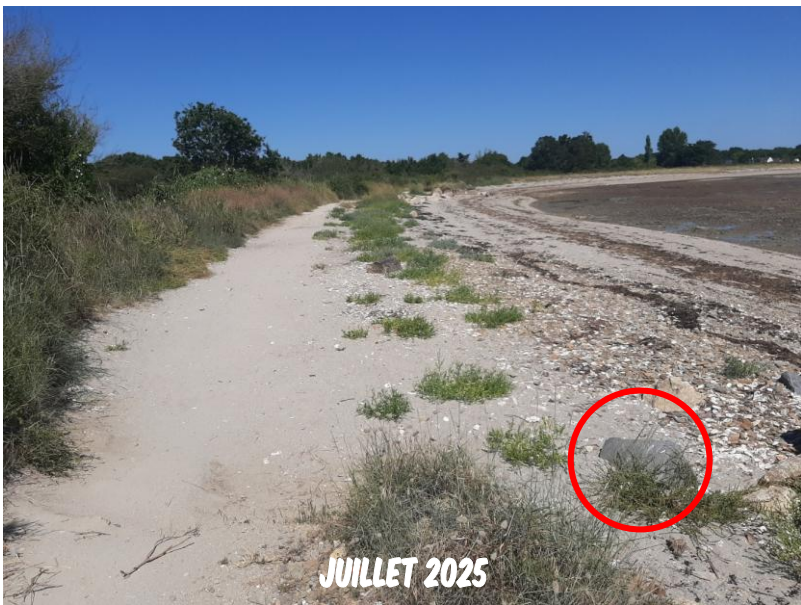
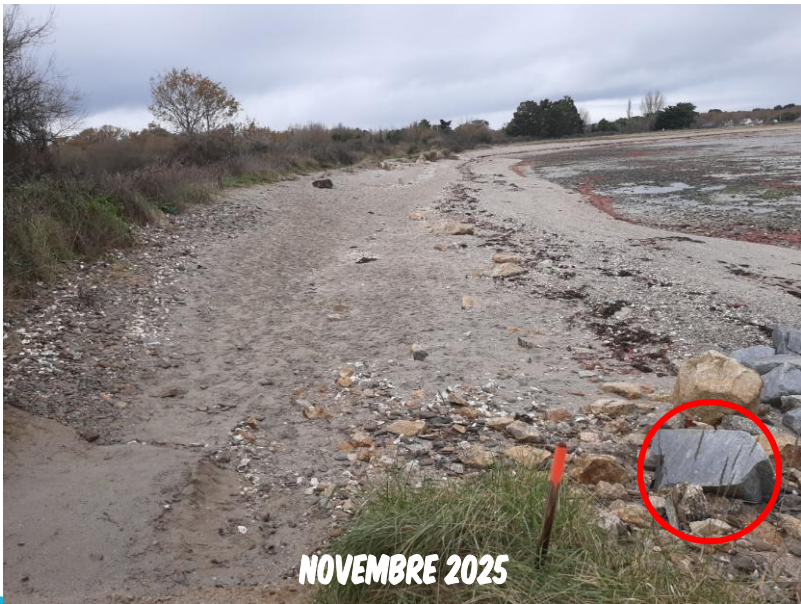
MISSION N°7-2

Le suivi photographique vers le nord montre des variations marquées du niveau de sable dans ce secteur. Entre mars et décembre 2024, on observe une lente montée du sable qui recouvre progressivement, au moins partiellement, les blocs situés en haut de plage — à la limite du sentier — ainsi que l'extrémité des enrochements visibles en bas à droite des images. Cette tendance se poursuit jusqu'à l'été 2025, période durant laquelle le niveau de sable atteint son maximum avant de diminuer légèrement par la suite.

On note également l'apparition d'une végétation pionnière, qui matérialise l'ancienne limite entre le sentier et le haut de plage. Cette végétation se développe durant l'été 2025, profitant des conditions plus favorables et du niveau de sable élevé, puis disparaît progressivement au début de la saison hivernale, sous l'effet des marées et de la dynamique d'érosion propre à cette période.

Ensemble, ces observations mettent en évidence un secteur où le sable continue de se déplacer de manière significative, tout en laissant apparaître ponctuellement des signes de stabilisation temporaire.
